**UNIVERSIDAD NACIONAL DE INGENIERÍA
FACULTAD DE INGENIERÍA CIVIL**

TRABAJO DE SUFICIENCIA PROFESIONAL

**“PROCESO CONSTRUCTIVO PARA REHABILITACIÓN DEL
SERVICIO DE AGUA PARA RIEGO DEL CANAL PIEDRA EL TORO,
DISTRITO DE MORROPÓN, DEPARTAMENTO-PIURA”**

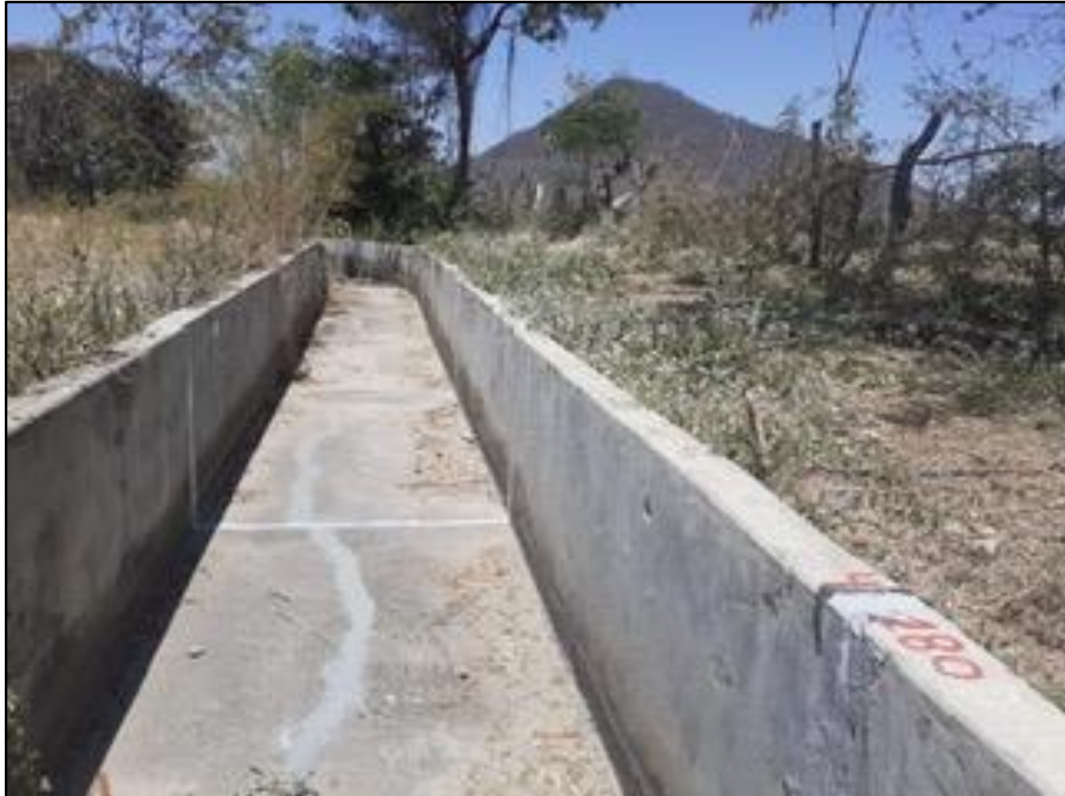
Figura 18. Sellado de fisuras y juntas en el canal de concreto existente desde el km. 0+000 al km. 4+375
Fuente: Elaboración Propia

Comprende el suministro de la mano de obra, materiales, equipo y todas las operaciones necesarias para realizar el corte o caladura con una amoladora con disco de 125 mm. Para sellar las fisuras y grietas se ha utilizado un sellador de poliuretano y para que genere un buen pegado, se ha utilizado un imprimante.

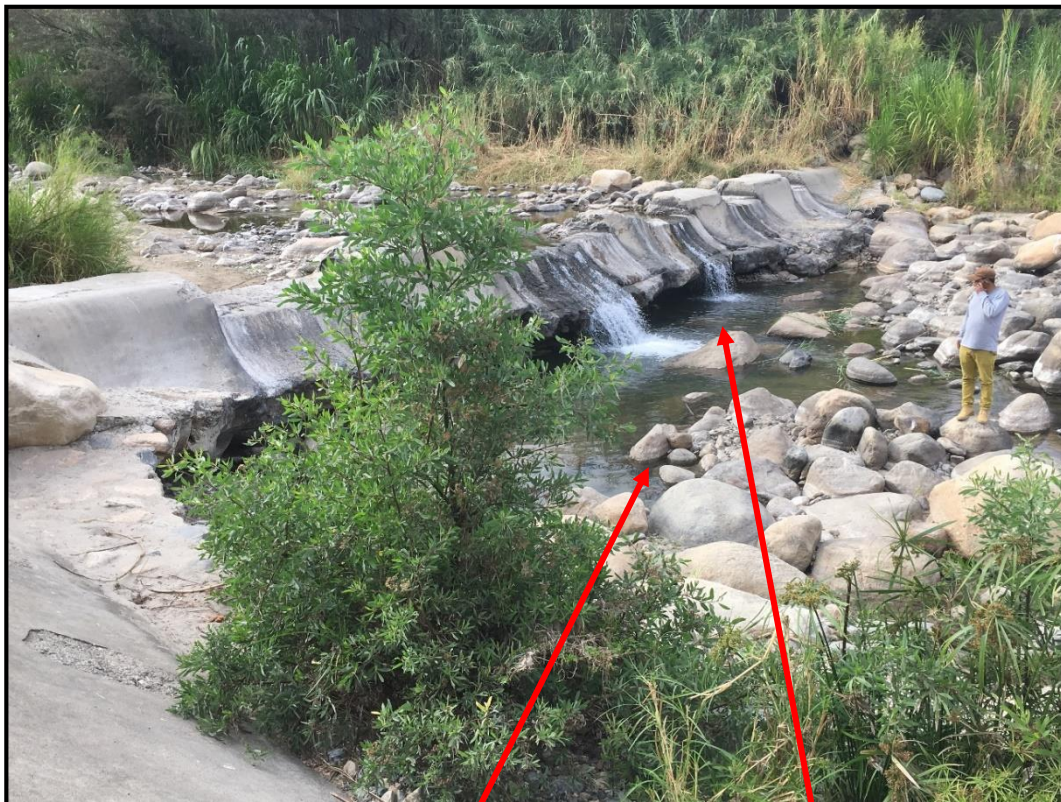
Figura 19. Bocatoma La Gallega, estado en que se encuentra al momento del diagnóstico y en la actualidad.

Requiere urgente la construcción de la poza amortiguadora que tuvo dimensiones de 20m de largo x 30 m de ancho.

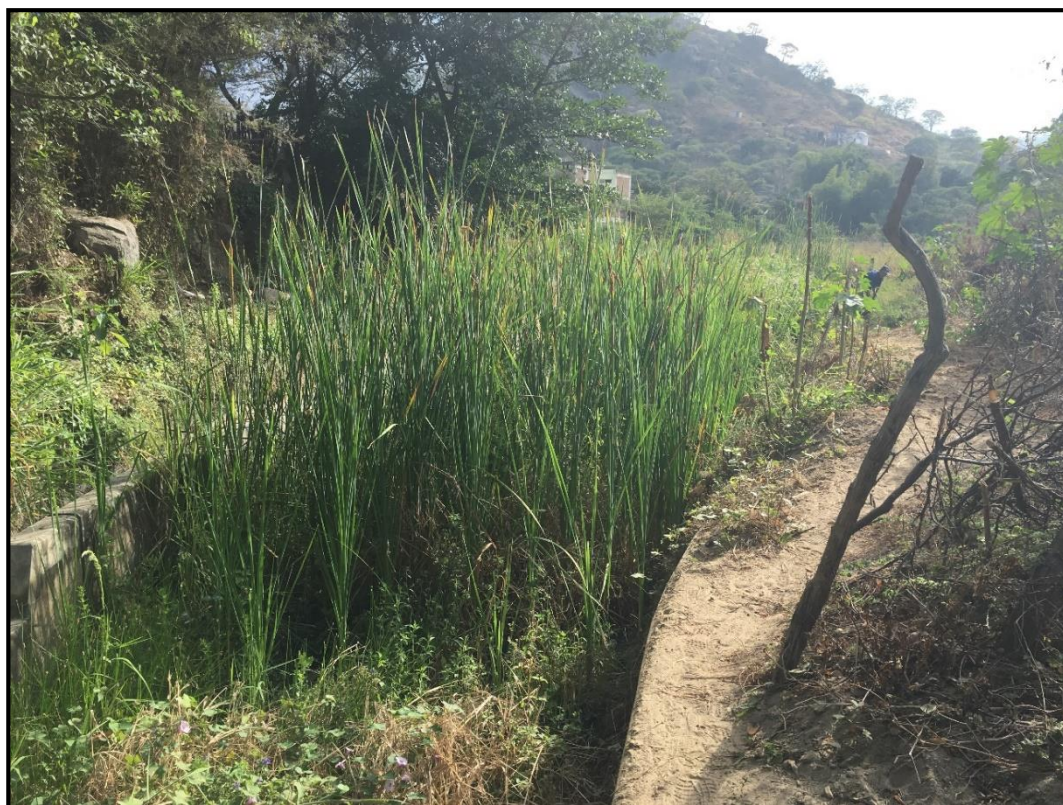
Figura 20. Desarenador

Tampoco tiene vertedero; por lo tanto, no funciona. Se encuentra ubicada en la progresiva km. 0+108.

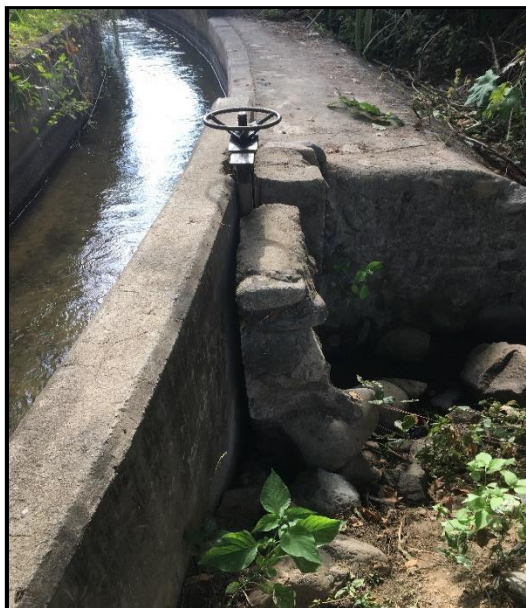
Estructura de Toma Lateral existente en el tramo de canal revestido, en donde el muro de concreto de la toma ha colapsado, requiere su rehabilitación.

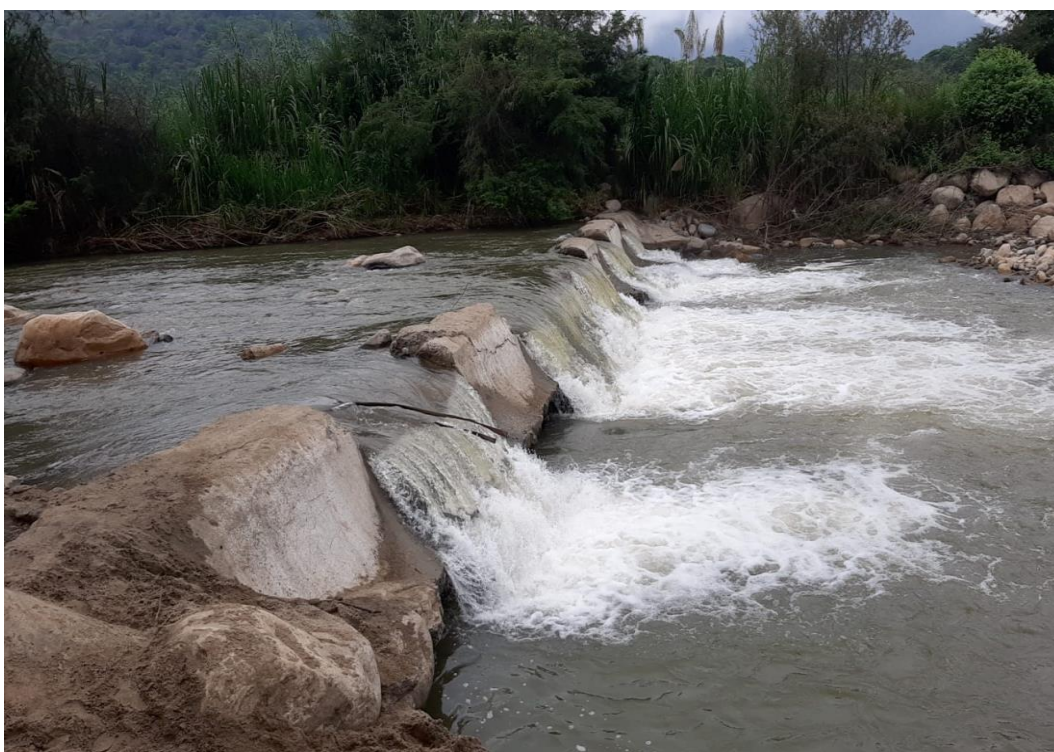
Figura 23. Muestra funcionamiento de bocatoma la gallega, el 18-05-2023, con la intervención del proyecto, no se ha rehabilitado ni colchón de amortiguamiento, ni base del barraje, (el proyecto no lo ha considerado).

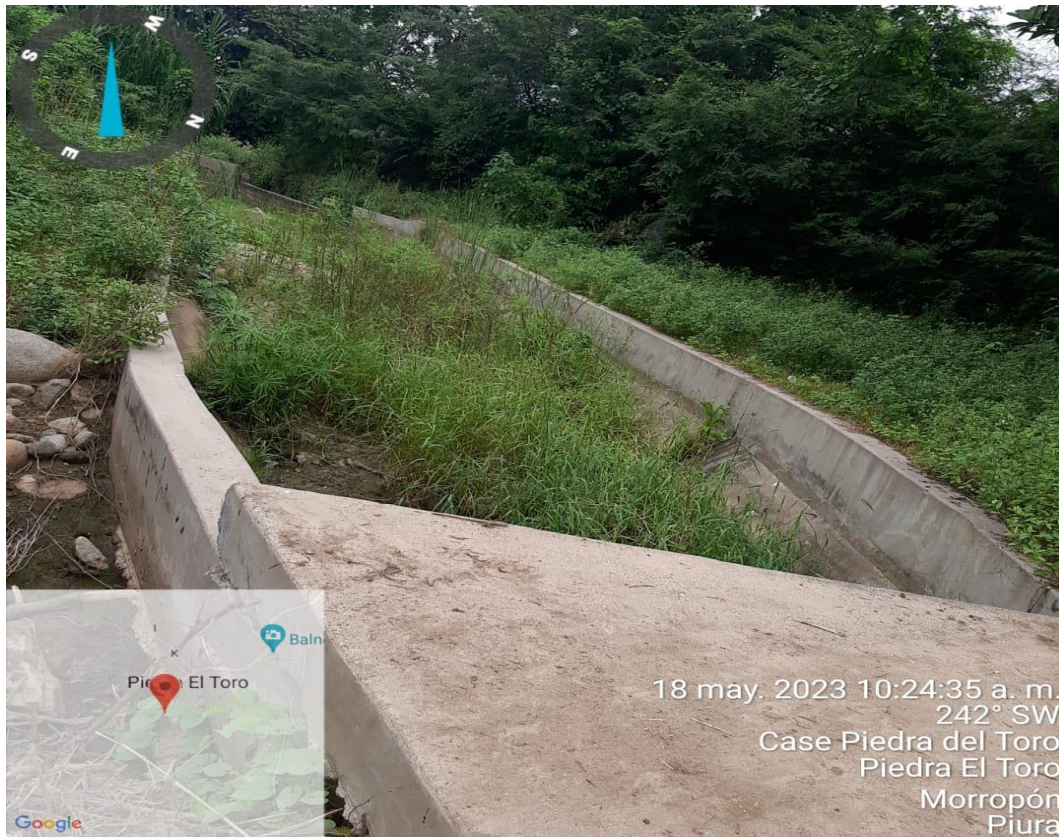
Figura 26. Muestra compuerta izquierda que permite el ingreso del agua hacia el desarenador, sin funcionamiento, ubicado en progresiva 0+108.

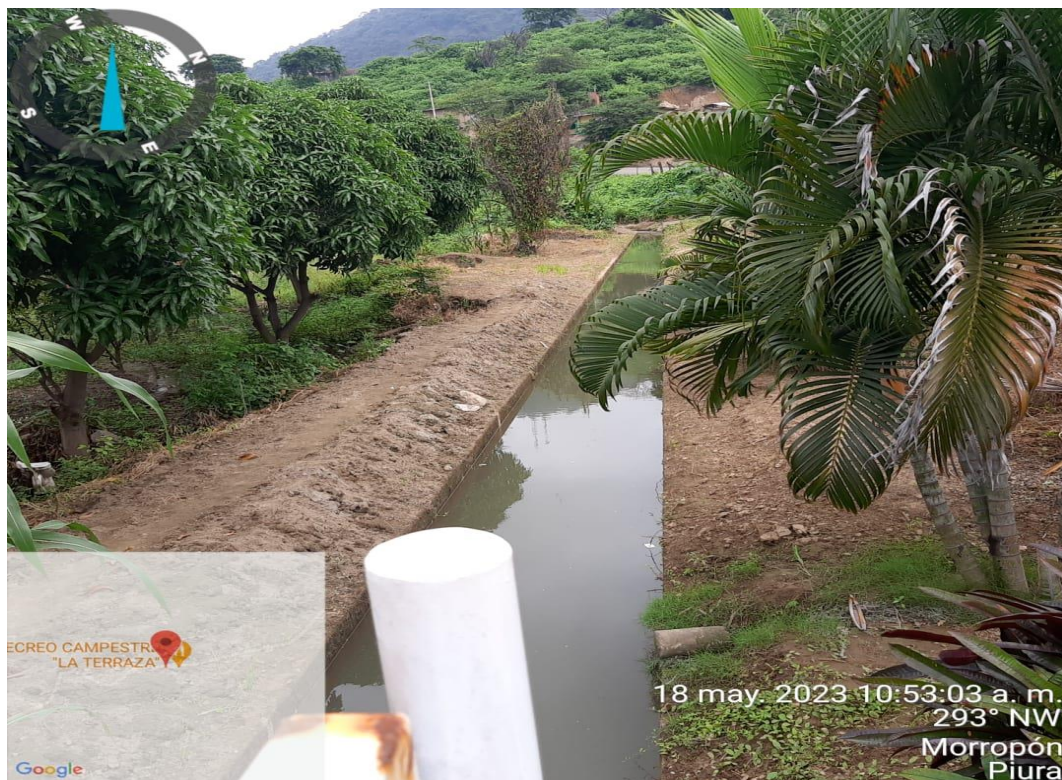
Figura 29. Muestra canal embalsado entre progresivas 4+450 a 4+500, por efecto de ingreso de sedimentos que entrega alcantarilla ubicada en km 4+530, directo al canal.

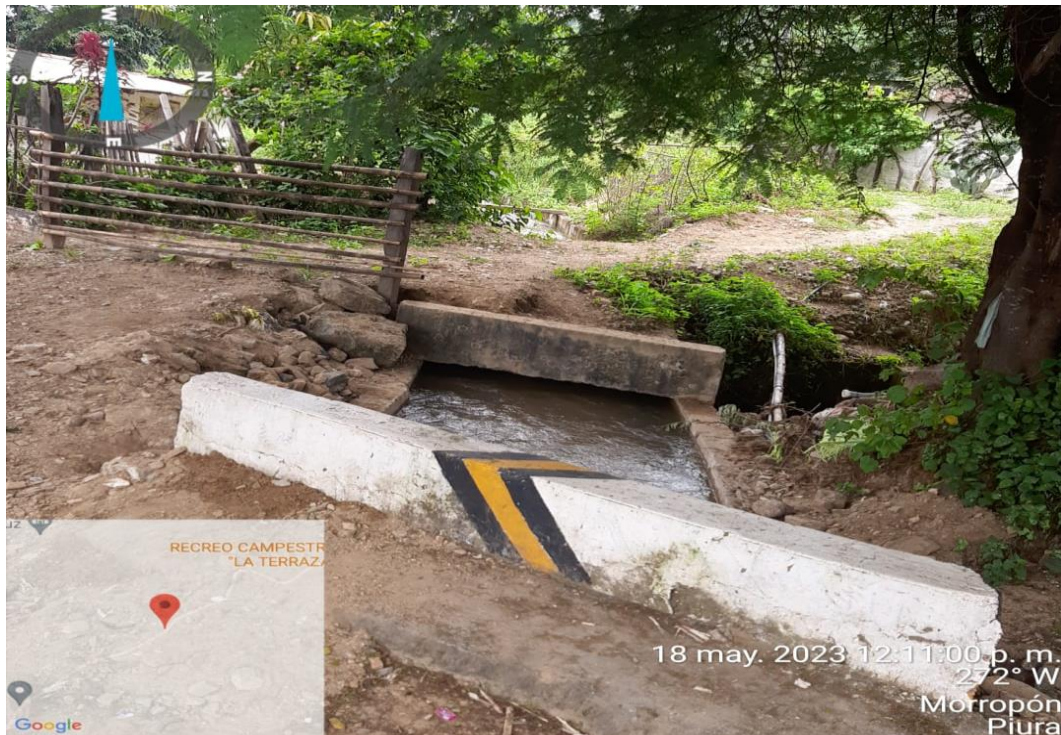
Figura 31. Muestra funcionamiento del canal en progresiva 5+600, saliendo de alcantarilla que cruza la pista, se aprecia poco borde libre, por material colmatado en fondo de canal.

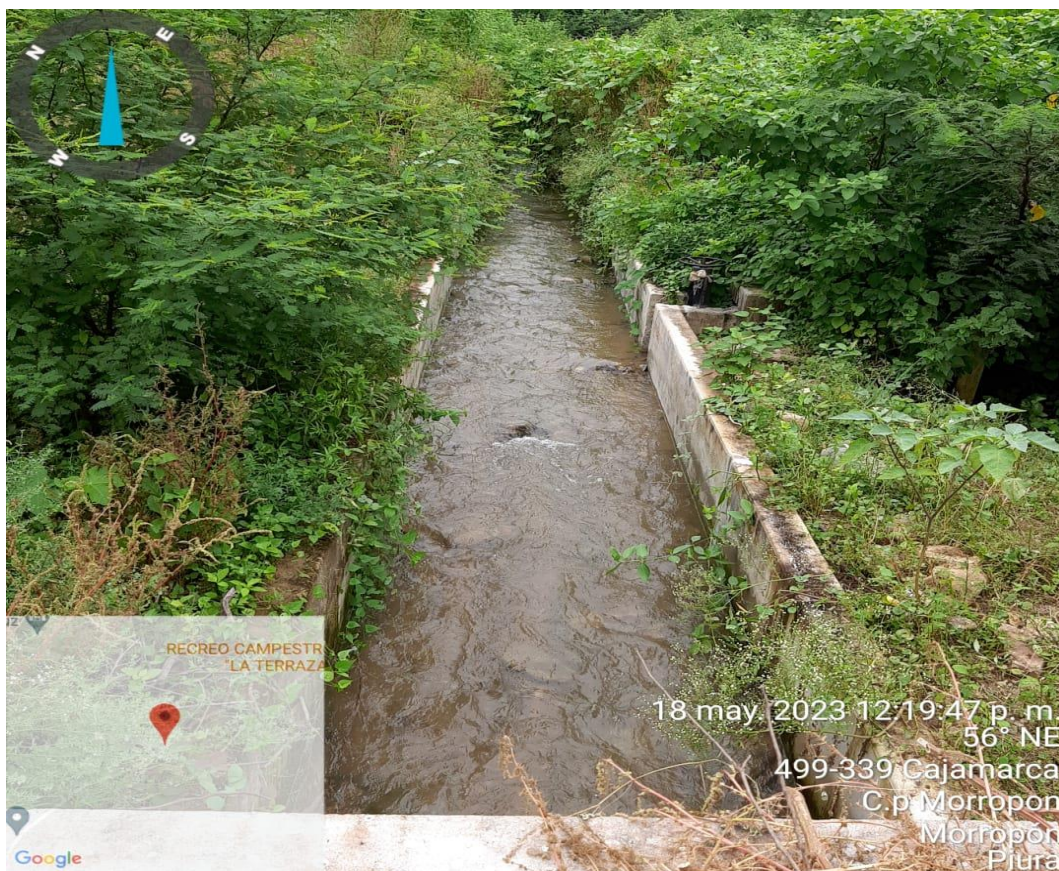
Figura 33. Muestra canal en funcionamiento, que requiere limpieza de maleza en ambas márgenes del canal, véase compuerta lateral progresiva 7+964, se observa camino de vigilancia totalmente cubierto por vegetación.

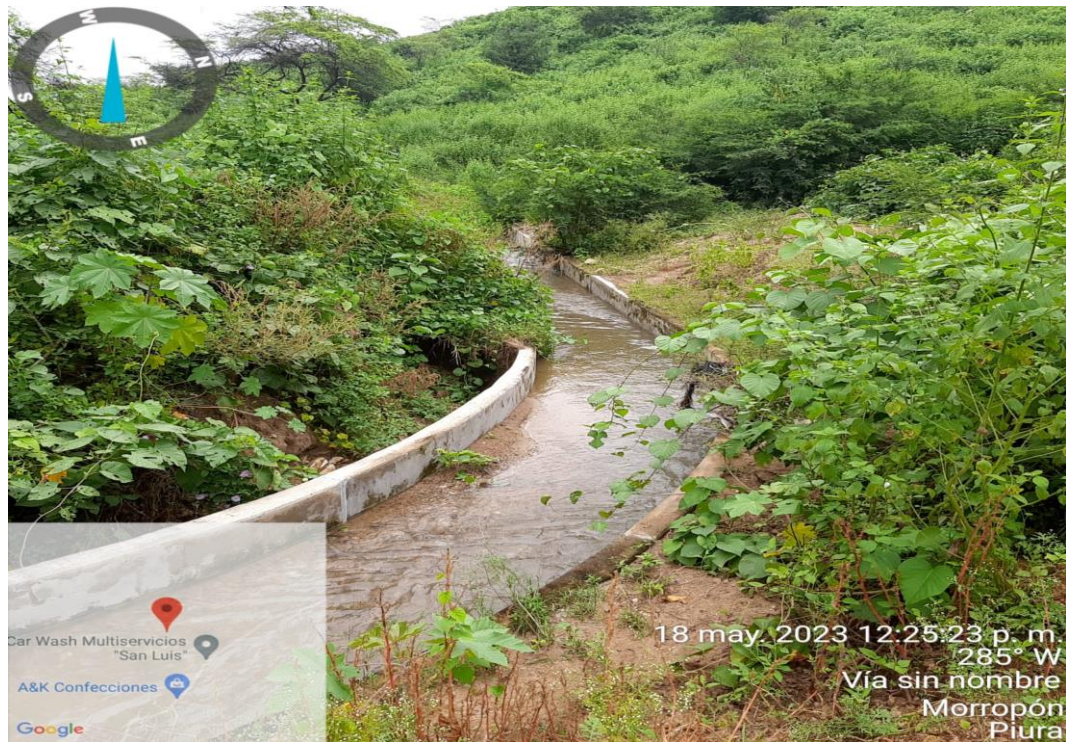
Figura 34. Muestra canal funcionando, con falta de limpieza de bermas y camino de vigilancia, situación que consideramos debe corregirse en el más breve plazo, progresiva 8+060.

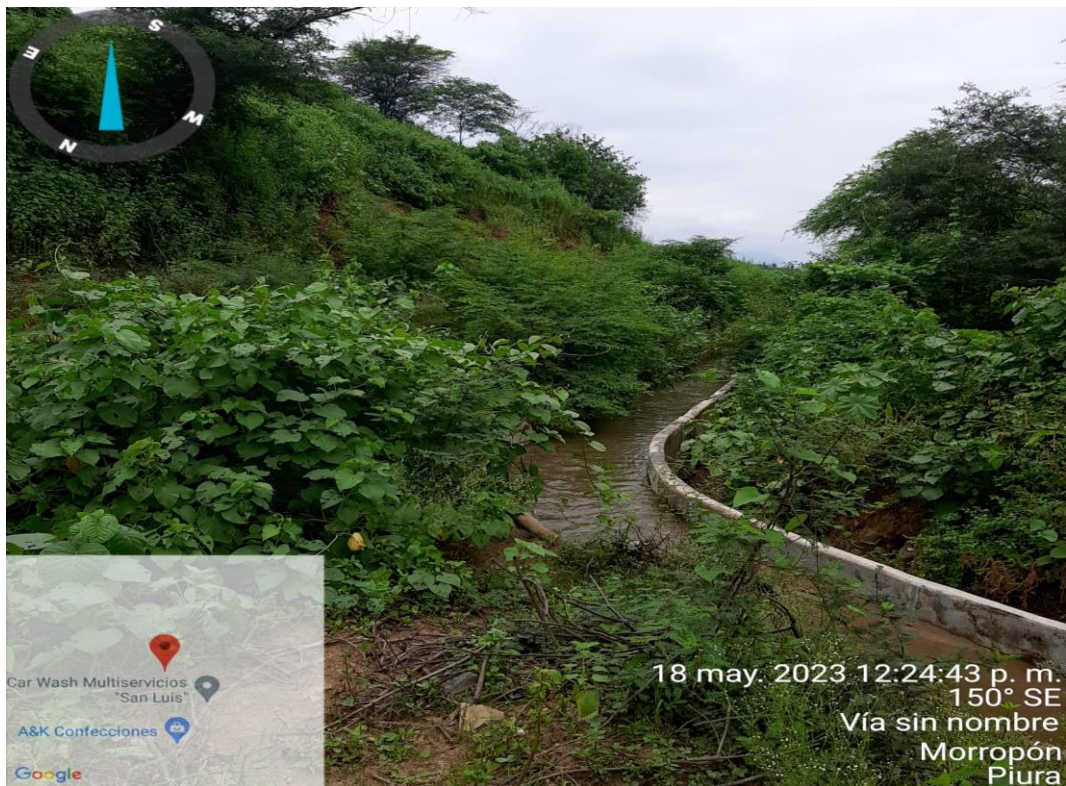
Figura 35. Muestra otro tramo de canal que necesita limpieza de camino de vigilancia y borde izquierdo, urgente.

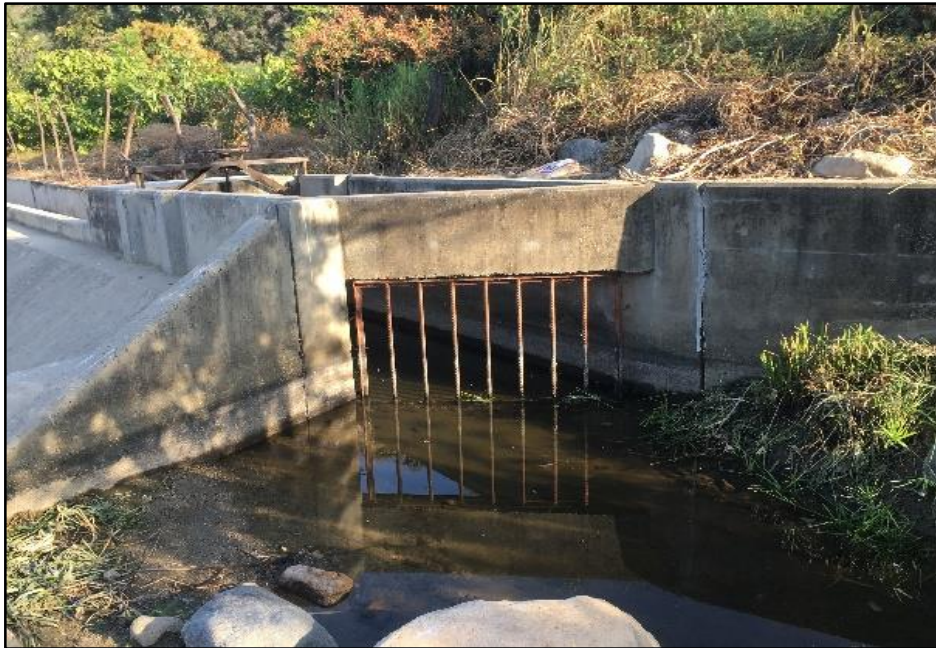
ESTRUCTURA DE BOCATOMA EXISTENTE DONDE SE OBSERVA EL INICIO DE JUNTAS DETERIORADAS

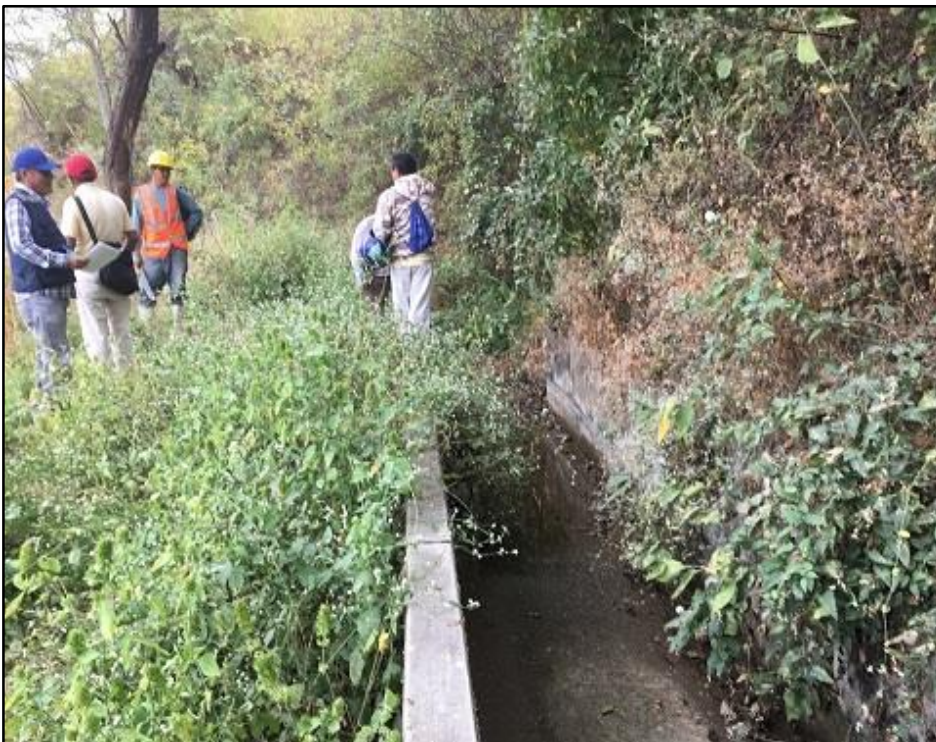
TRAMO DE CANAL DE CONCRETO EXISTENTE CON PRESENCIA DE VEGETACIÓN QUE OBSTRUYE EL CAMINO DE SERVICIO Y EN LA MARGEN DERECHA NO EXISTE UNA BERMA NATURAL..

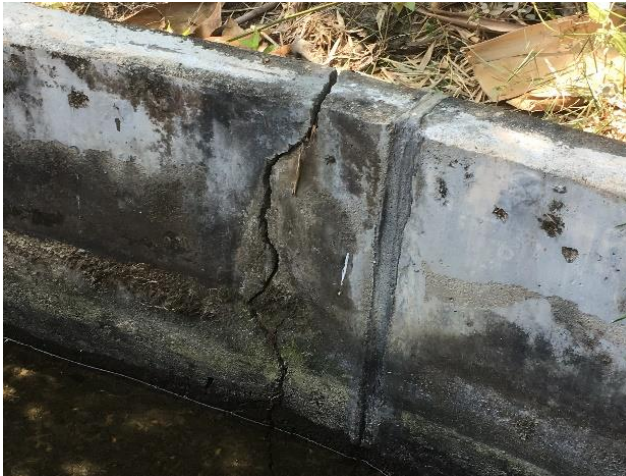
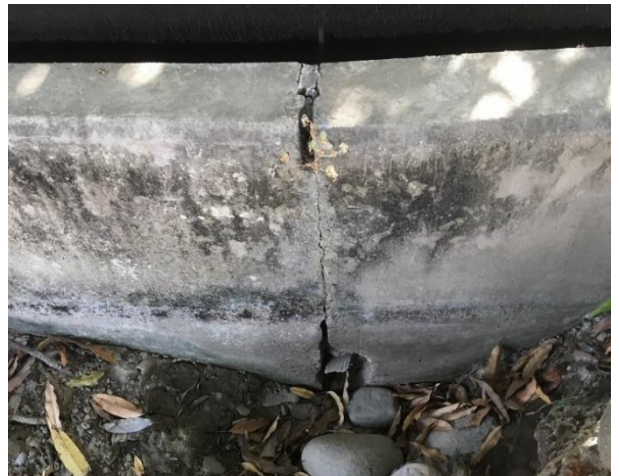
MUROS AGRIETADOS Y JUNTA DETERIORADA QUE REQUIERE DEMOLER EL PAÑO DE MURO Y NUEVO SELLADO DE JUNTA

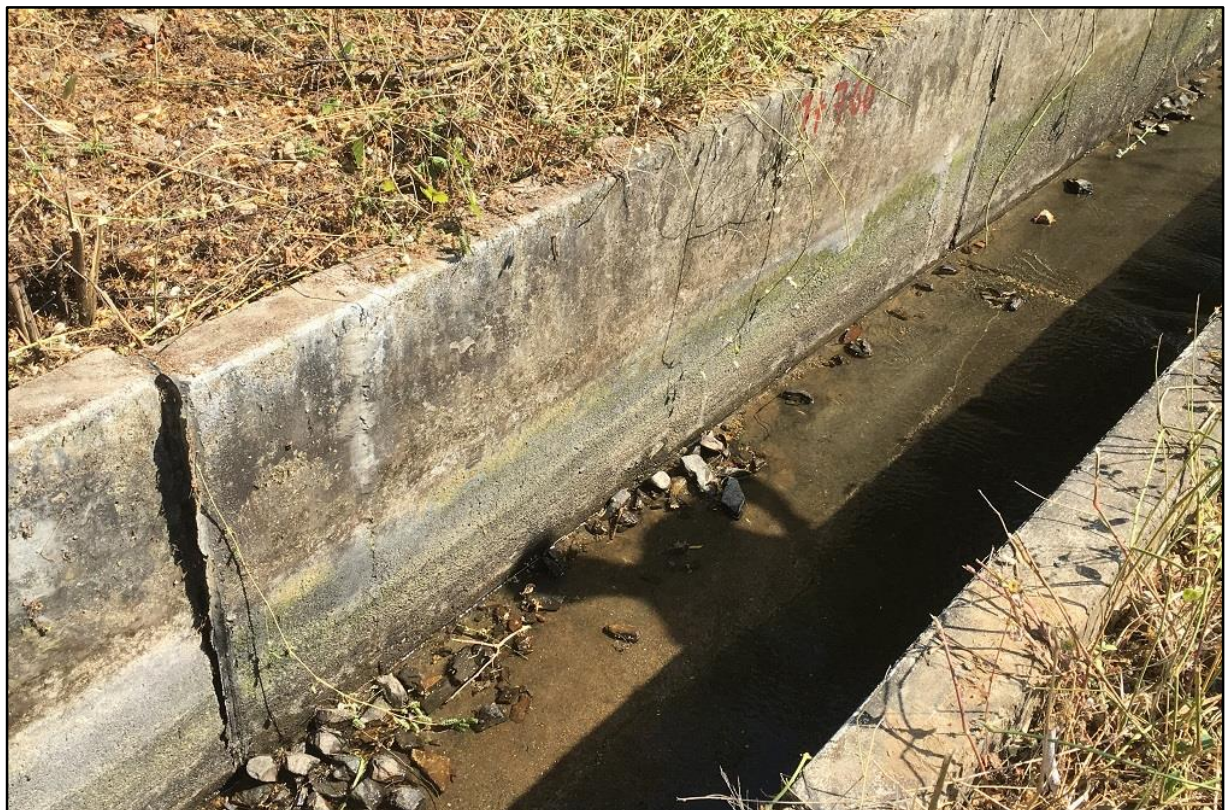
PAÑO DE MURO COLAPSADO REQUIERE DEMOLICIÓN Y SER REEMPLAZADO CON UN PAÑO DE CONCRETO NUEVO.

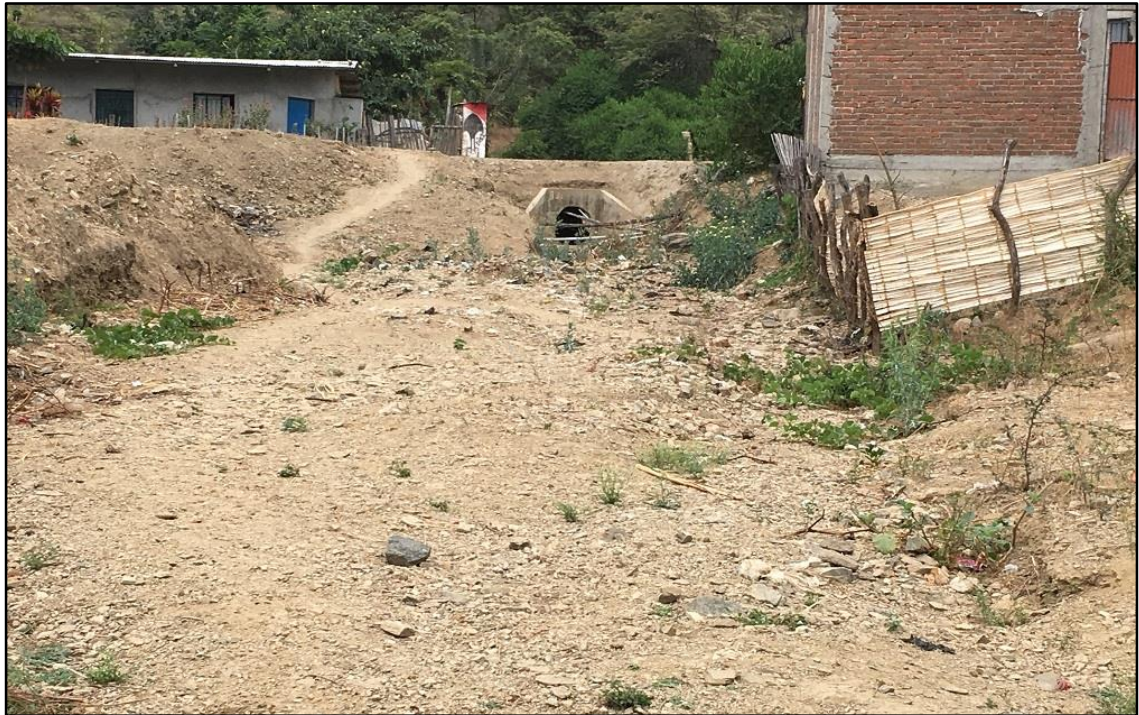
ALCANTARILLA DE CARRETERA EN MARGEN DERECHA QUE SE ACTIVA EN ÉPOCA DE LLUVIAS, ACTUALMENTE LAS AGUAS EVACUAN AL CANAL DE TIERRA, REQUIERE DE LA CONSTRUCCIÓN DE UNA CANOA EN LA PROGRESIVA KM. 5+187.

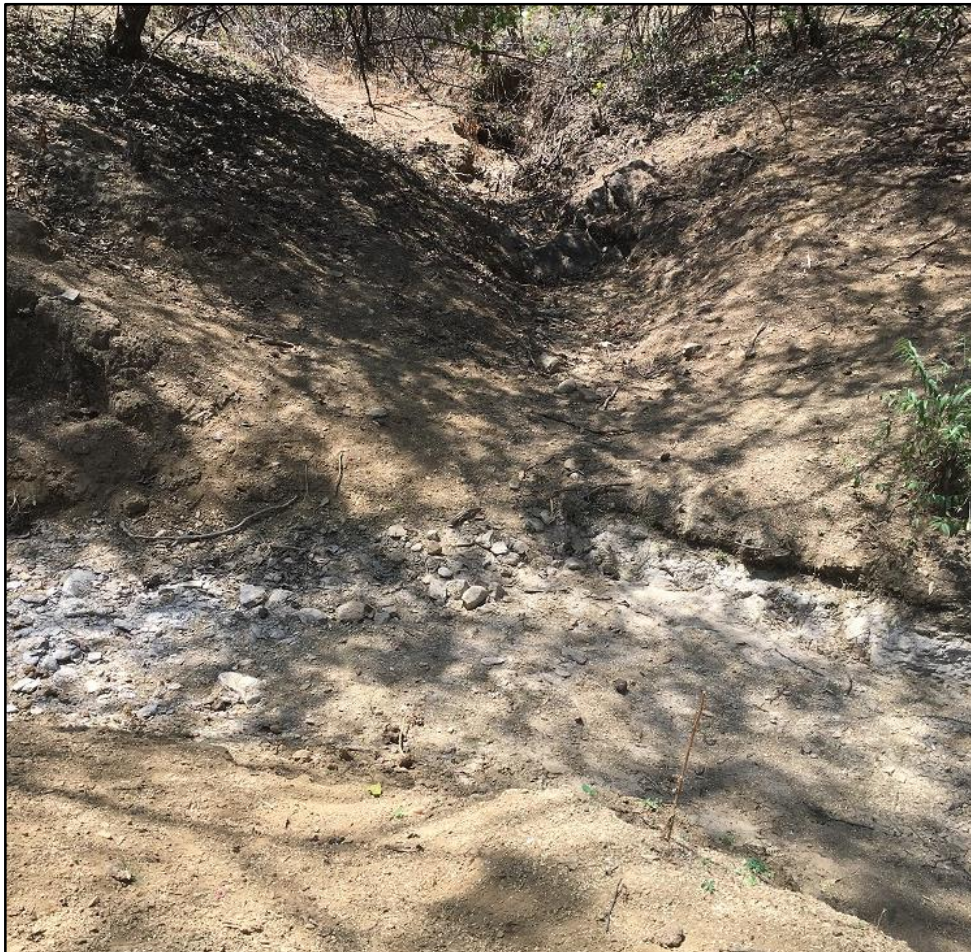
QUEBARADA QUE SE ACTIVA EN ÉPOCA DE LLUVIAS ANTES DE LOS TRABAJOS EL AGUA INGRESABA AL CANAL DE TIERRA, REQUIERE LA CONSTRUCCIÓN DE UN VERTEDERO EN LA PROGRESIVA KM. 9+215

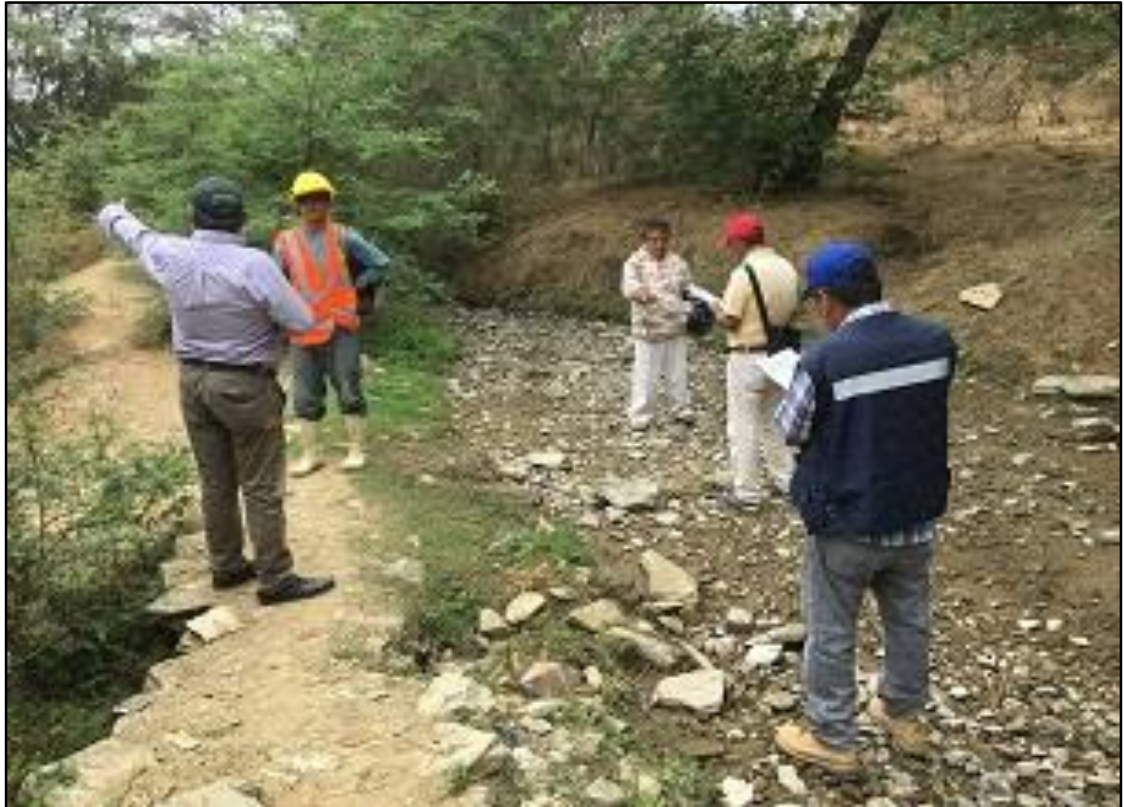
SE OBSERVA TRAMOS DE CANAL CON ANCHO SUPERIOR A LOS 3.00 M, REQUIERE DE RELLENO Y ENCOFRADO EN SUS CUATRO CARAS EN AMBAS MÁRGENES.

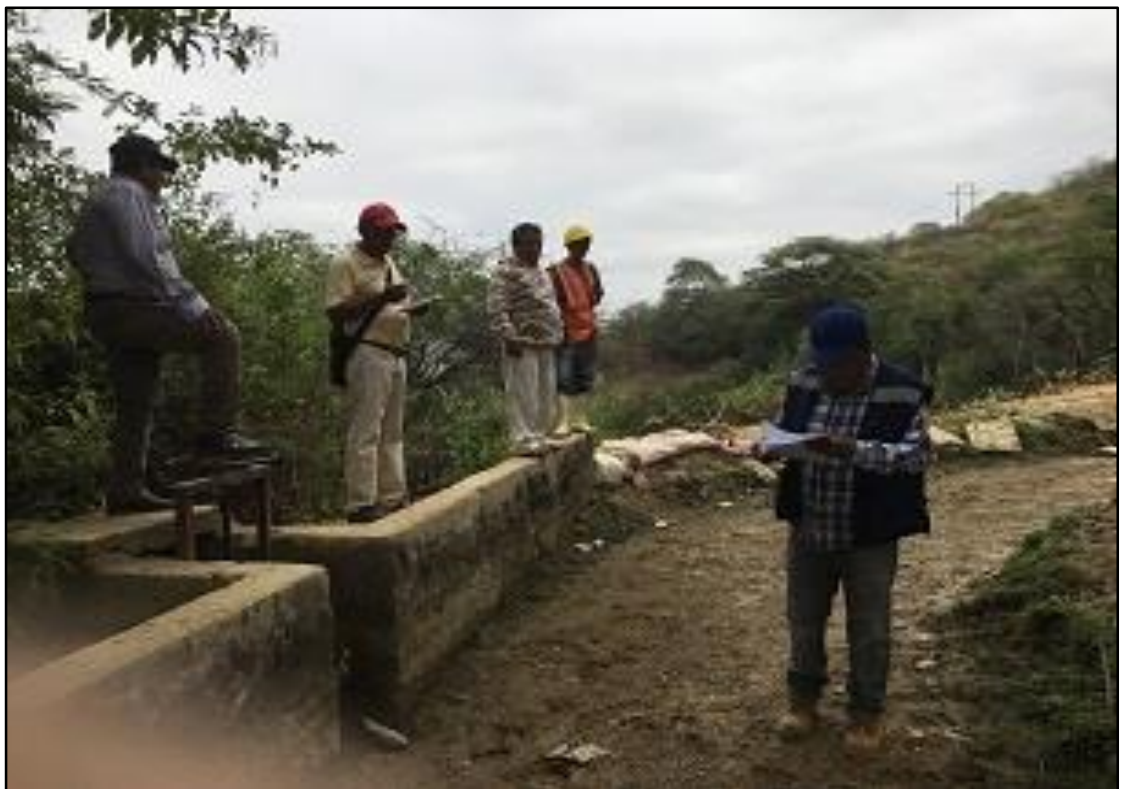
PRESENCIA DE ESTRUCTURAS DE CONCRETO QUE QUEDA FUERA CON RESPECTO AL EJE DEL CANAL; POR LO TANTO, REQUIERE DE DEMOLICIÓN.

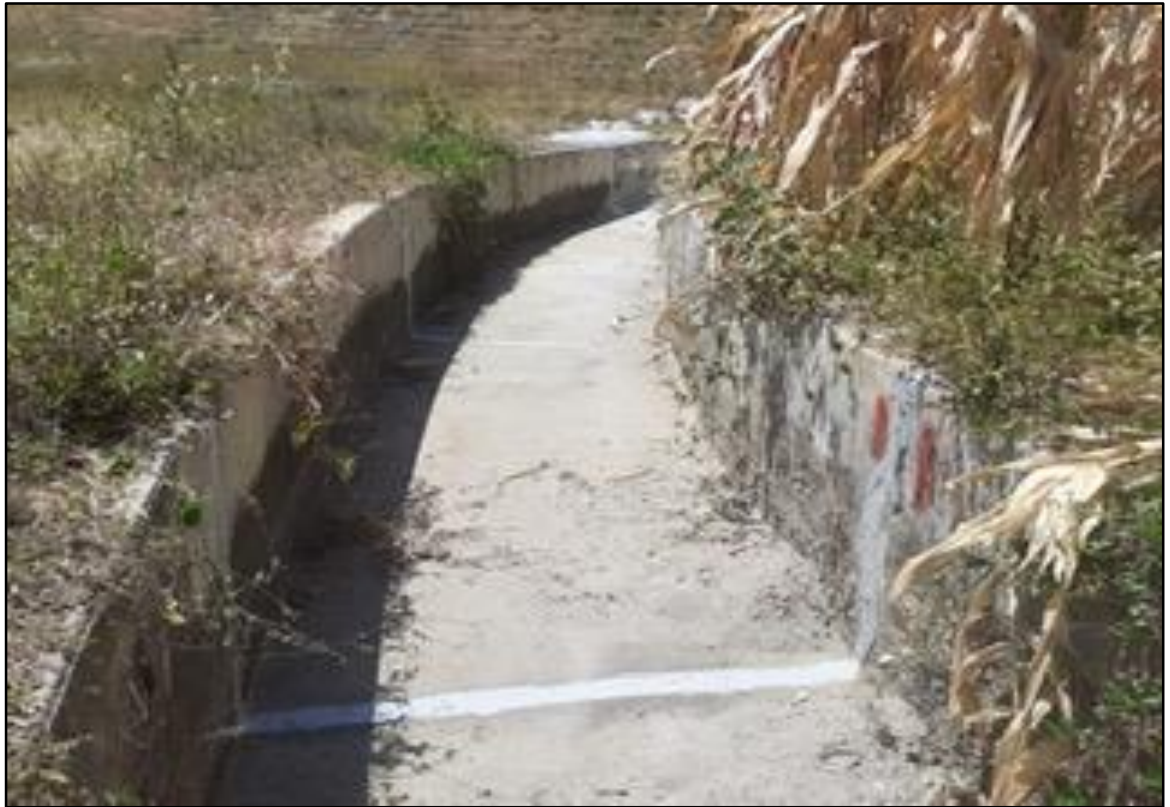
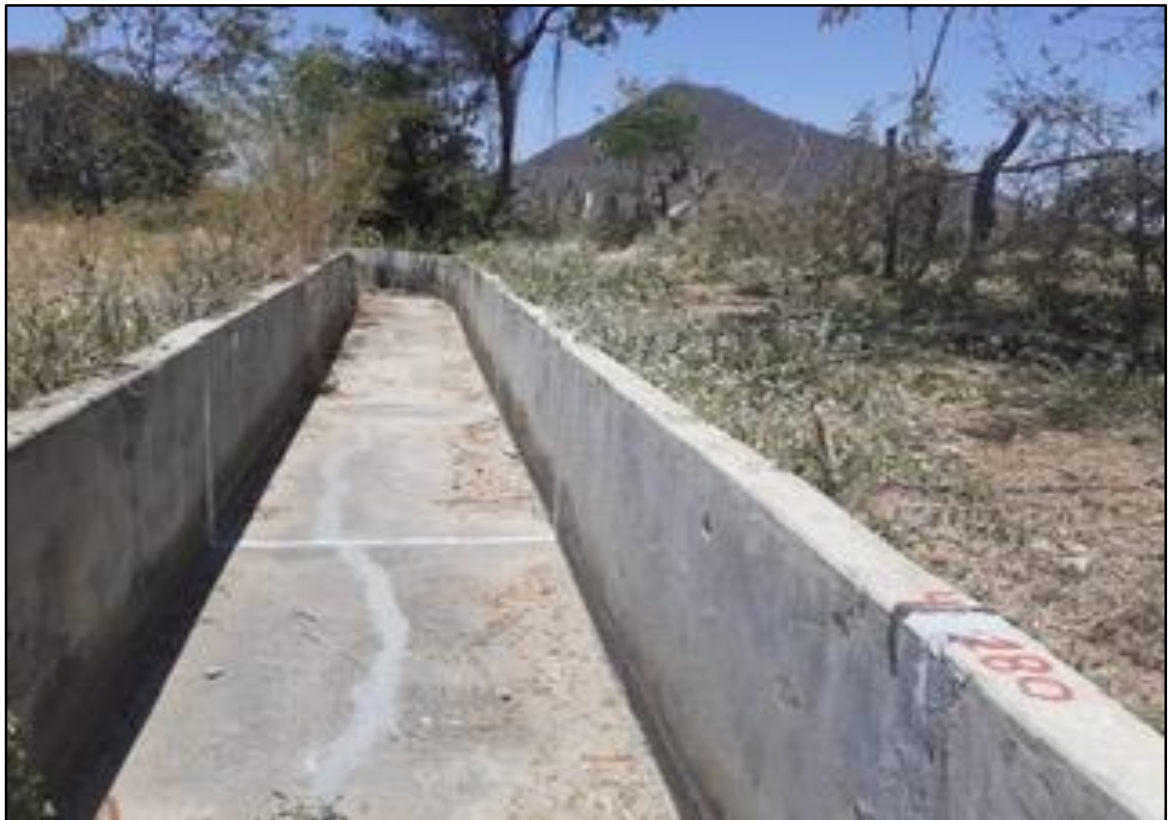
SELLADO DE FISURAS Y JUNTAS EN EL CANAL DE CONCRETO EXISTENTE DESDE EL KM. 0+000 AL
KM. 4+375
