**FOTOS DE LOS DAÑOS CAUSADOS POR EL  
TERREMOTO EN CALLES Y CASAS**

## ANEXO DE FOTOS DEL TERREMOTO DE NASCA DE 1996

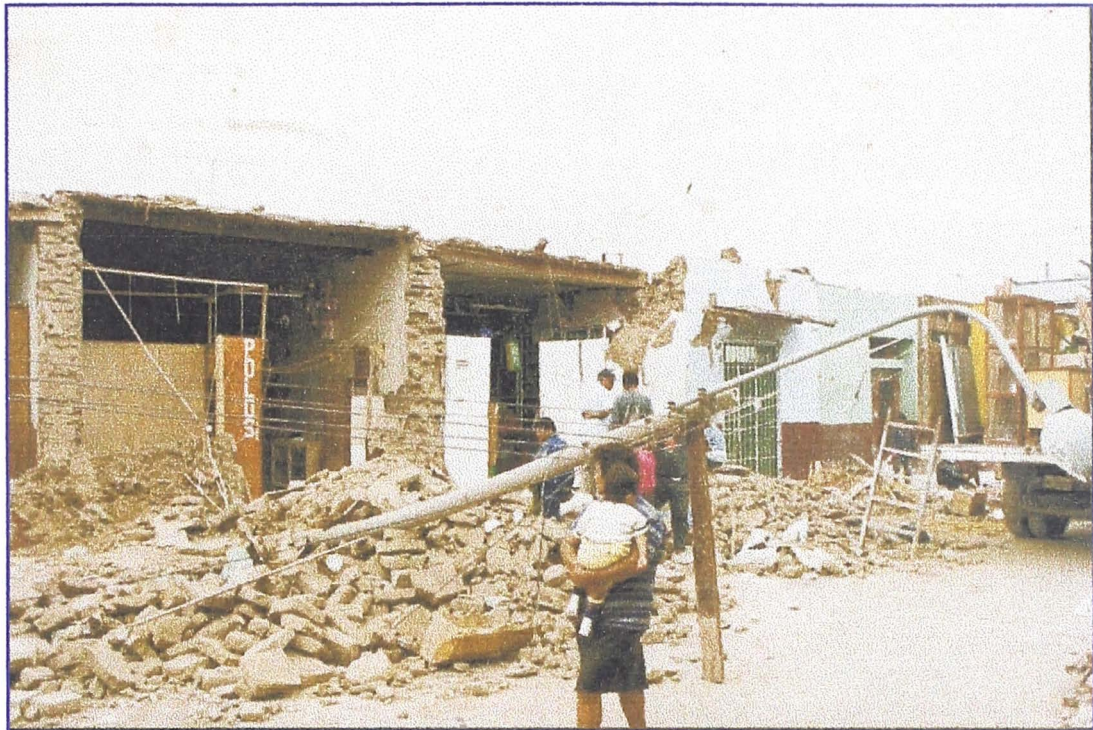
Foto N° 1: Se observa la destrucción de varias casas de adobe incluido poste de alumbrado publico

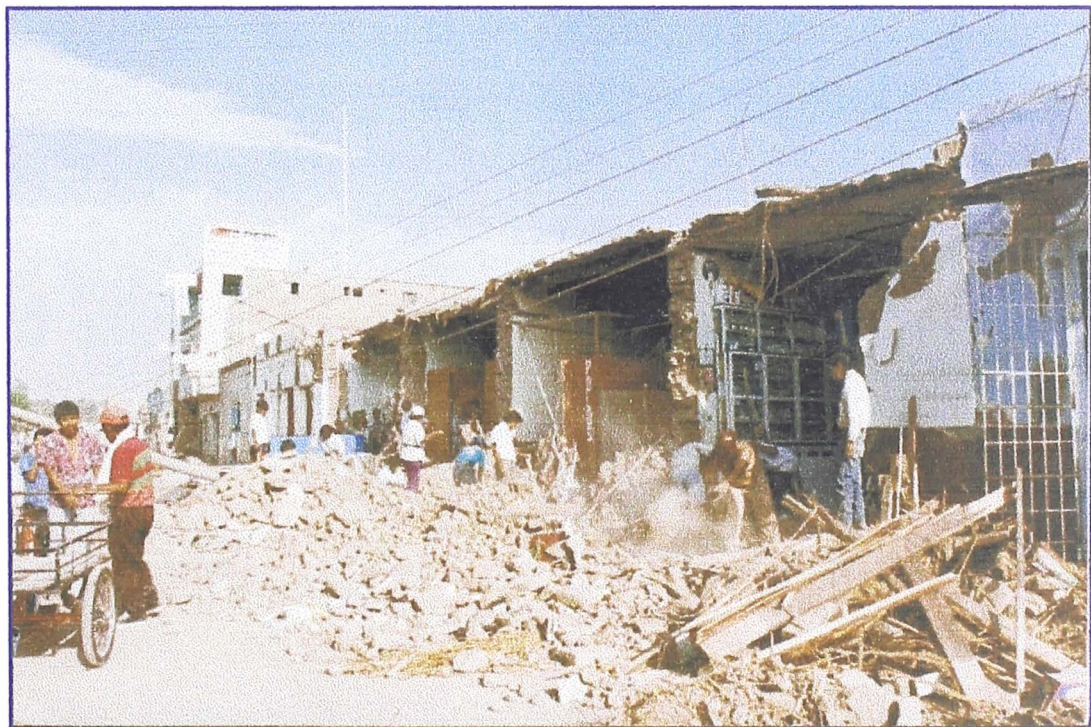
Foto N° 2: Vista panoramica del estado en que quedo la calle lima de Nasca, se utilizo este indicador para aproximar el estado de nuestras lineas de agua y desague.

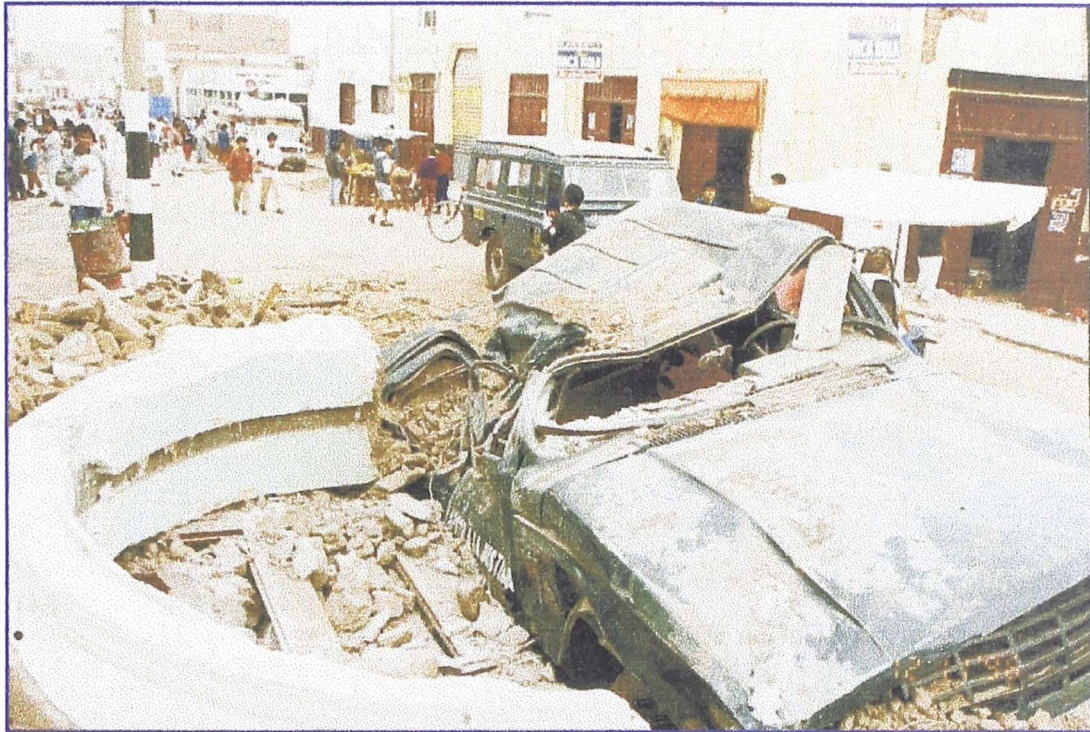
Foto N° 3: Se observa los cuantiosos daños causados incluidos en unidades móviles y la cantidad de desmonte sobre las redes de agua y desagüe.

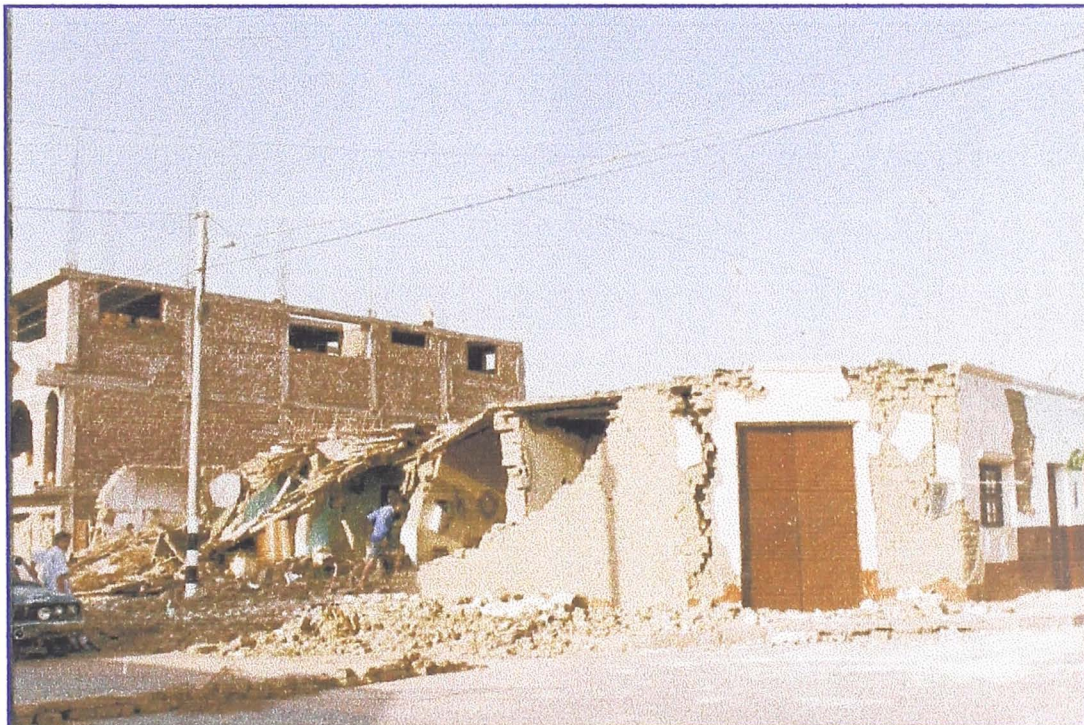
Foto N° 4: Se observa el estado de una de las esquina principal de la calle Fermin Castillo con Juan Mata siedno intransitable las calles para reparto de agua potable por cisternas.

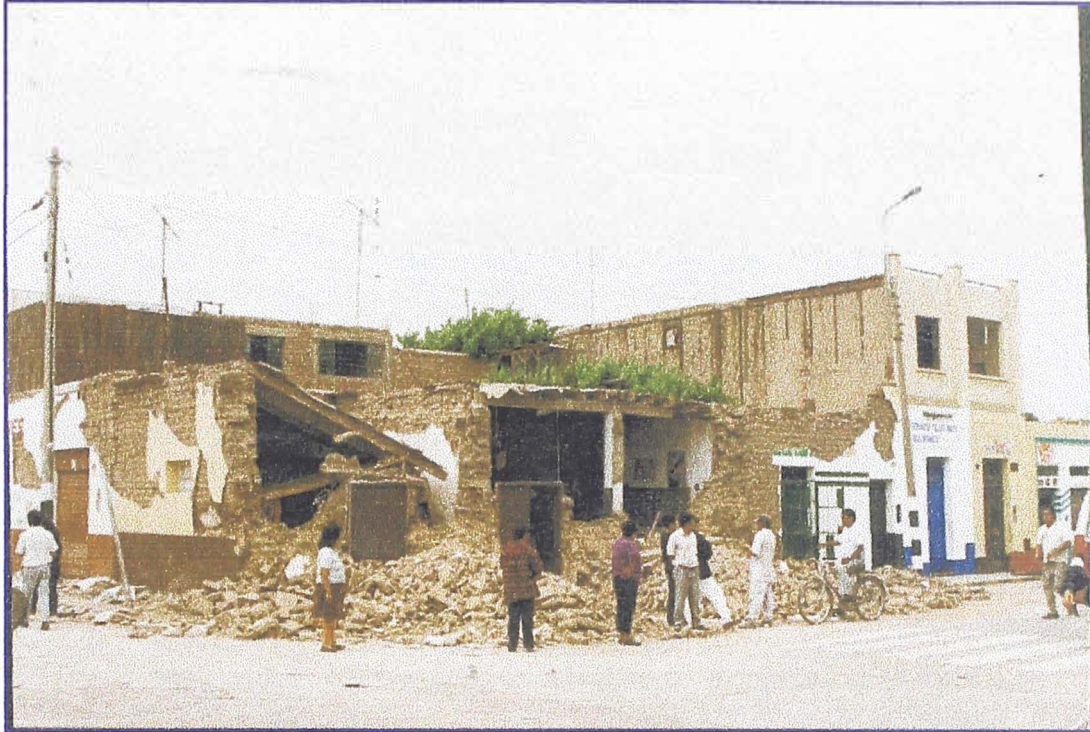
Foto N° 5: Se observa la cantidad de desmonte sobre las cajas de agua y desagüe

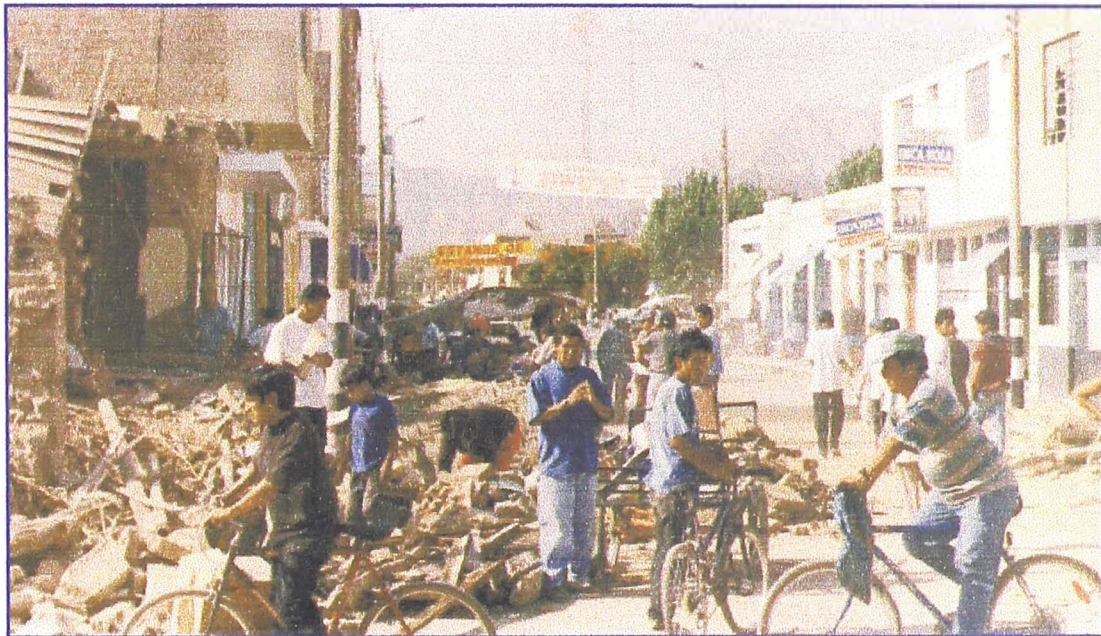
Foto N° 6: Vista panorámica del estado en que quedó la calle Arica de Nasca, observándose al fondo la plaza de armas de esta ciudad.

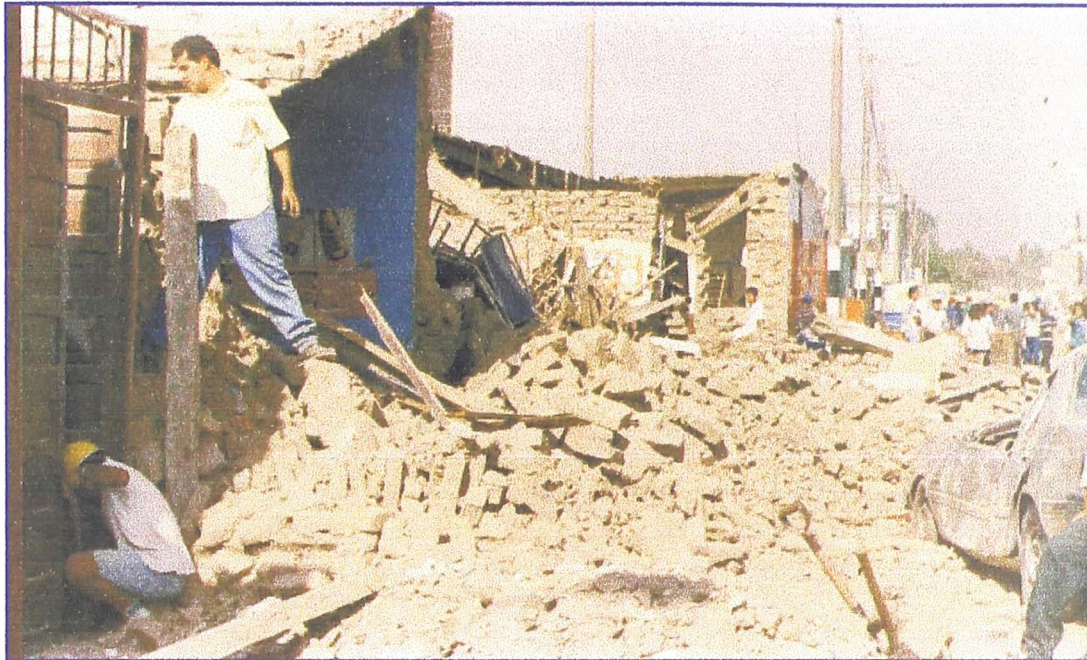
Foto N° 7: Se observa a detalle el estado en que quedo las conexiones domiciliarias de agua y desagüe, totalmente enterradas en este caso en la calle Bolognesi de Nasca.

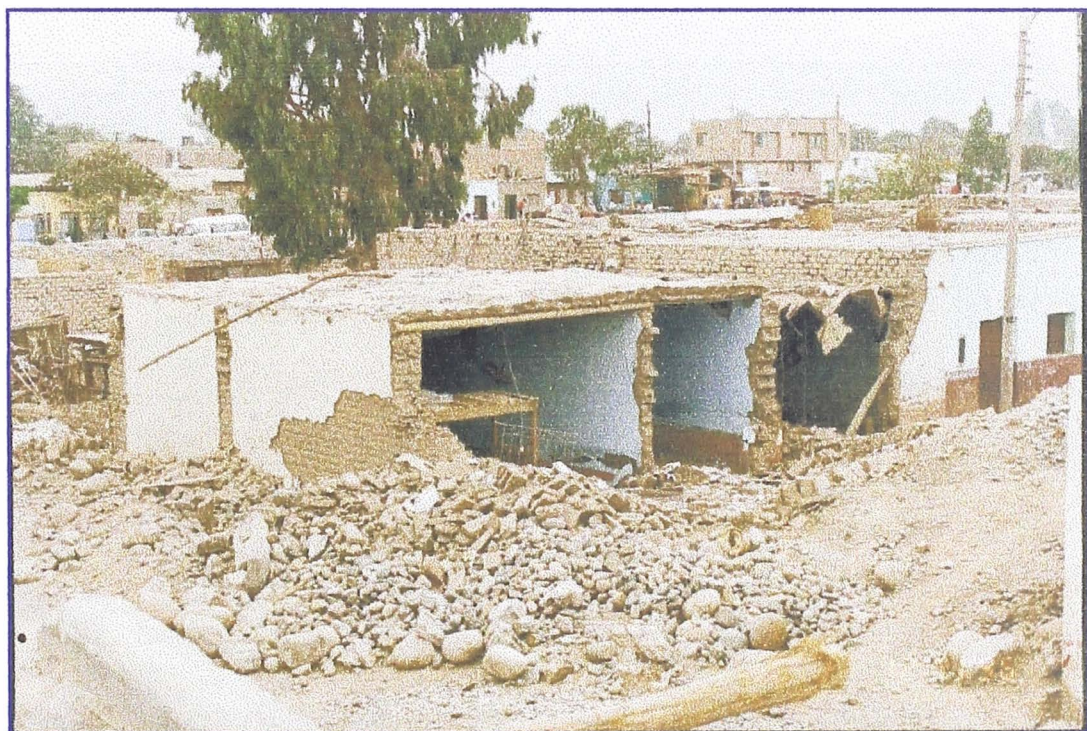
Foto N° 8: Vista panoramica del sector de San Carlos, se observa que practicamente las calles estan intransitables, siendo dificultoso el reparto de agua por calles, sino se opto por reparto de agua por esquinas.

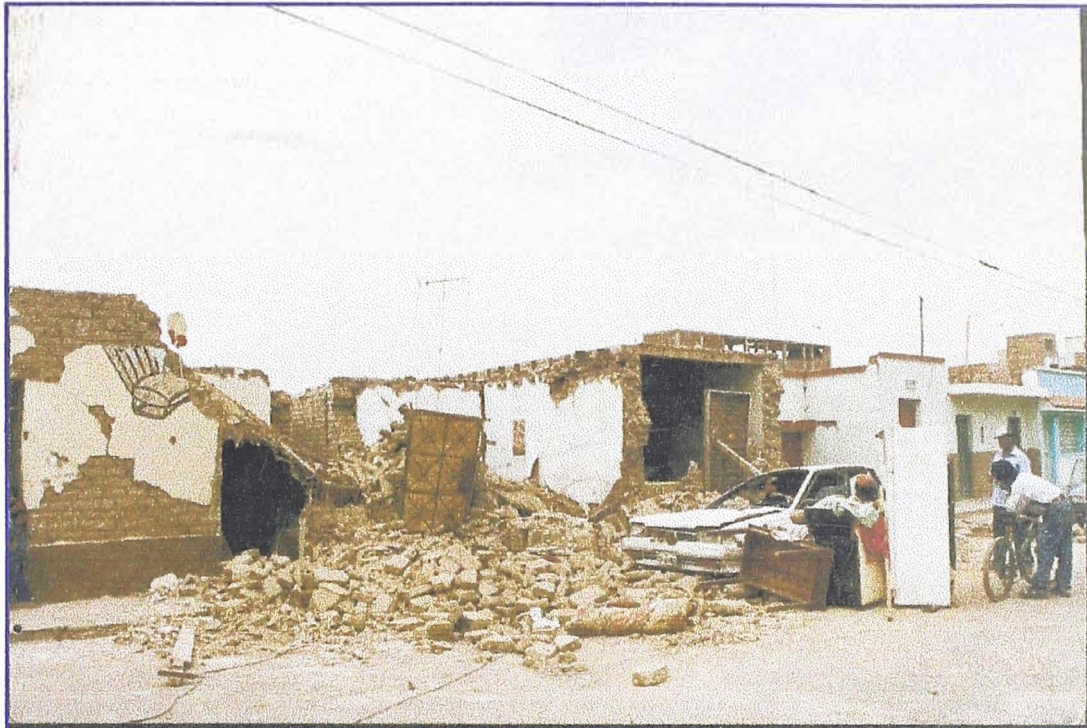
Foto N° 9: Vista panoramica de sector Fermin del Castillo, donde se observa la destrucción que han sufrido las viviendas y sus conexiones domiciliarias.

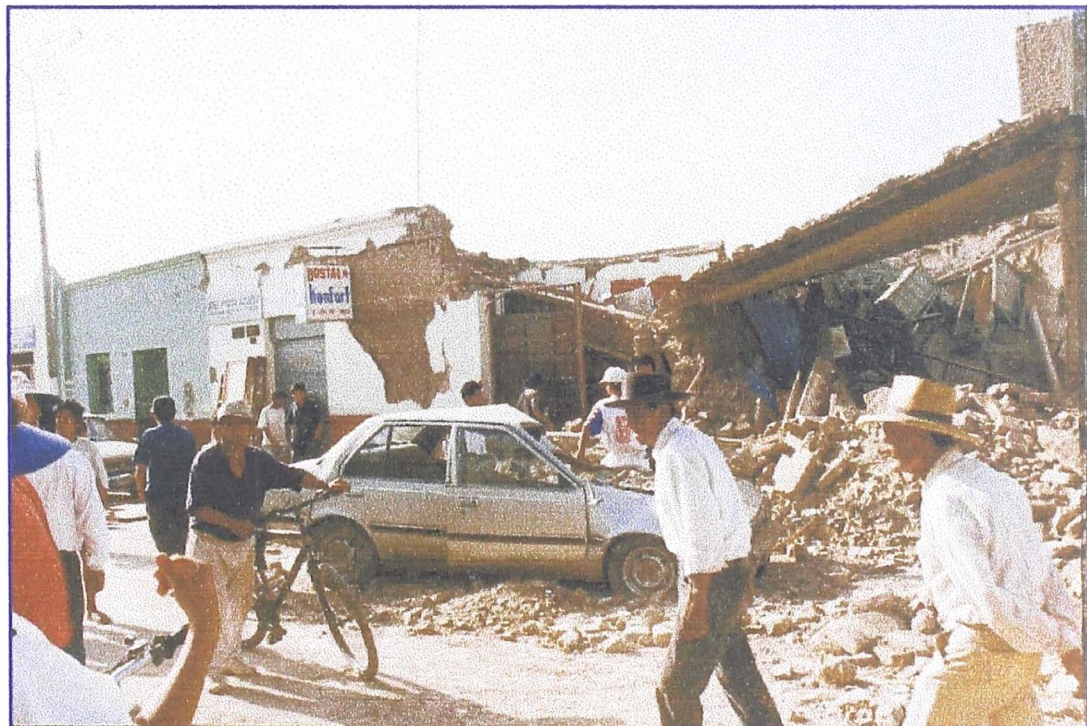
Foto N° 10: Otra vista de la calle Lima, Arteria principal de la ciudad de Nasca, observandose la magnitud de los daños ocasionados por el terremoto.

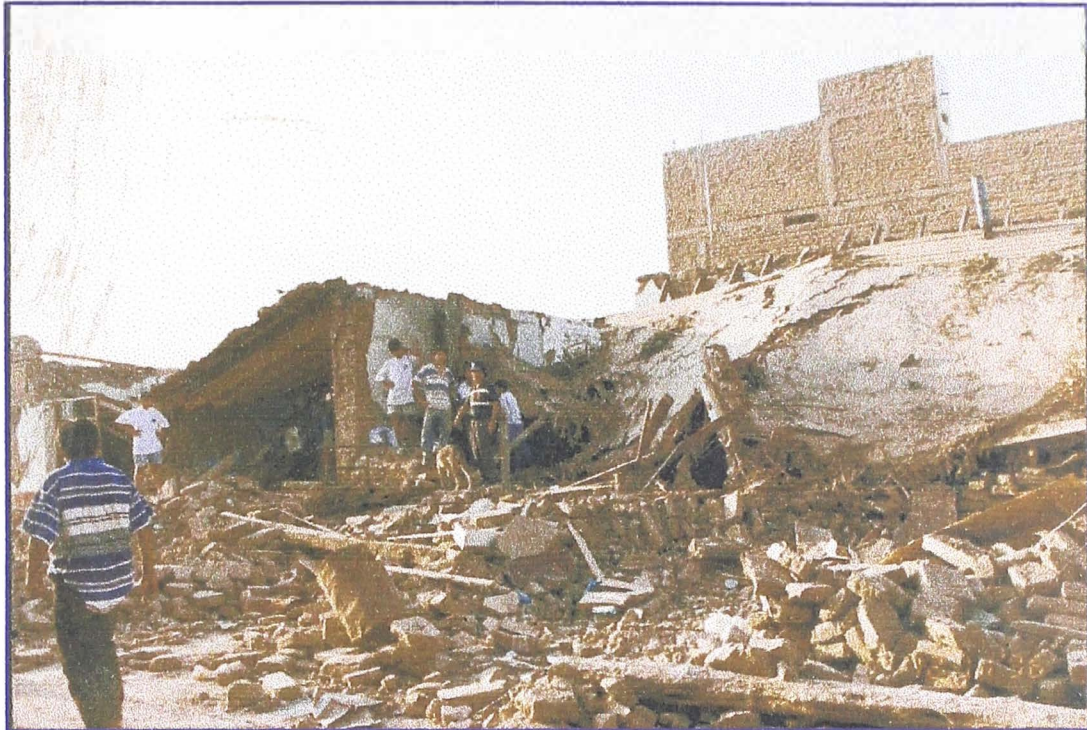
Foto N° 11: Se observa el estado en que ha quedado una casa y la cantidad de desmonte vertido sobre la vereda, siendo totalmente imposible ver el estado de las conexiones domiciliarias.
