FICHAS DE EVALUACION DE RIESGOS.

Carretera Cañete-Chupaca
Km 114+000 al Km 129+000

ANEXOS 01. Fichas de campo del 120+000 al 123+000.

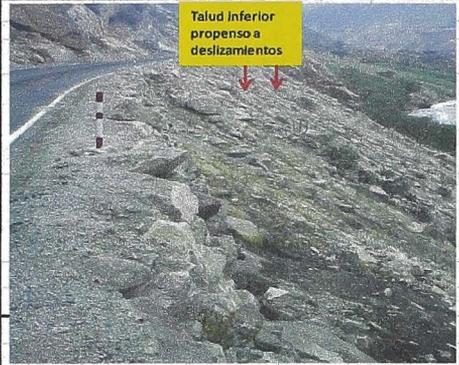
FICHA DE EVALUACIÓN DE RIESGOS					
GESTIÓN DE RIESGOS DE DESASTRES. APLICACIÓN A LA CARRETERA CAÑETE –LUNAHUANÁ: TRAMO KM 114+000 AL KM 129+000. ANALISIS DE RIESGOS.					
UBICACIÓN:	KM 120+000 al 120+150	FECHA:	27/11/2010		
Descripción del tramo:	En el tramo 120+000 al 120+150 encontramos suelo con presencia de roca suelta en el talud superior y en el talud inferior material producto de deslizamientos anteriores, no hay presencia de vegetación.				
FOTO N° 1: DESLIZAMIENTOS, deslizamiento de la plataforma por socavación del talud inferior.

IDENTIFICACIÓN DE AMENAZAS				
	NOMBRE	DESCRIPCIÓN	EFECTOS DIRECTOS	EFECTOS INDIRECTOS	
	1	DESLIZAMIENTOS	Las aguas que circulan por el talud inferior en épocas de lluvias y la erosión de las aguas del río en el parte inferior del talud.	Daños en el del tramo de carretera.	Interrupción y mayores costos en mantenimiento de la vía.
	2	INUNDACIONES	No hay de sistema de drenaje que evacue las aguas en periodos de lluvias	El agua fluirá por la calzada erosionando la capa asfáltica	Mayores costos en mantenimiento de la superficie de rodadura.

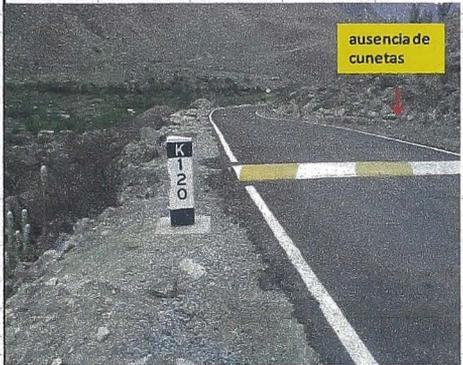
3				
4					
FOTO N° 2: INUNDACIONES, durante el periodo de lluvias por ausencia de cunetas.

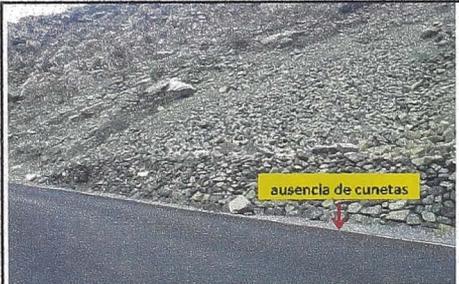
3				
FOTO N° 3: INUNDACIONES, durante el periodo de lluvias por ausencia de cunetas.

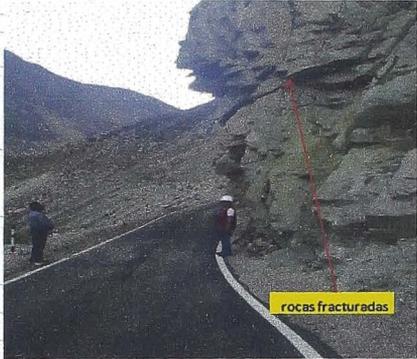
FICHA DE EVALUACIÓN DE RIESGOS				
GESTIÓN DE RIESGOS DE DESASTRES. APLICACIÓN A LA CARRETERA CAÑETE – LUNAHUANÁ: TRAMO KM 114+000 AL KM 129+000. ANALISIS DE RIESGOS.				
UBICACIÓN:	KM 120+000 al 120+400	FECHA:	27/11/2010	
Descripción del tramo:	En el tramo 120+000 al 120+400, en el talud superior encontramos suelo con presencia de roca suelta y fracturada, suelos en matriz arenosa con presencia de finos, no hay presencia de vegetación.			
FOTO N° 1: DESLIZAMIENTOS, riesgo de derrumbes por inestabilidad de taludes

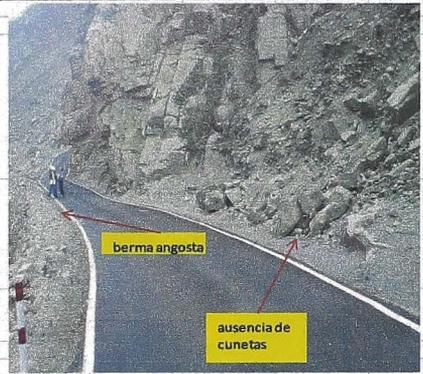
3 GEOMETRÍA DE LA VÍA	Calzada con anchos menores a 3 m y berma derecha de ancho menor a 0.50m.	Volcadura de vehículos en maniobra de cruce.	Pérdidas materiales y de vidas humanas.	
4				
FOTO N° 2: INUNDACIONES, durante el período de lluvias por ausencia de cunetas

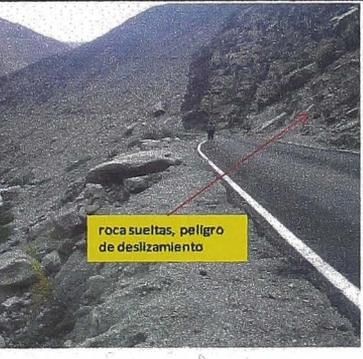
3 VEHICULO + PASAJEROS	El vehículo transita por la vía.	Daños muy graves sobre el vehículo y pasajeros en posibles volcaduras.		
FOTO N° 3: GEOMETRÍA DE LA VÍA, calzada angosta sin plazoletas de cruce.

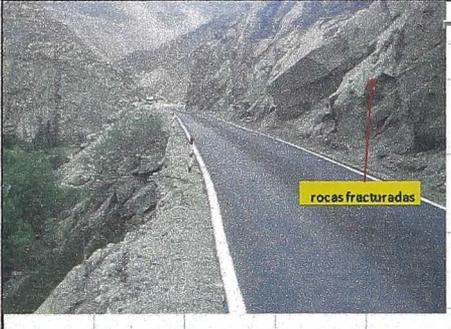
FICHA DE EVALUACIÓN DE RIESGOS																											
GESTIÓN DE RIESGOS DE DESASTRES. APLICACIÓN A LA CARRETERA CAÑETE – LUNAHUANÁ: TRAMO KM 114+000 AL KM 129+000. ANALISIS DE RIESGOS.																											
UBICACIÓN:	KM 120+600 al 120+800	FECHA:	27/11/2010																								
Descripción del tramo:	En el tramo 120+600 al 120+800, en el talud superior encontramos suelo con presencia de roca suelta y fracturada, suelos en matriz arenosa con presencia de finos , no hay presencia de vegetación.																										
FOTO Nº 1: INUNDACIONES, riesgo de inundaciones por ausencia de cunetas.

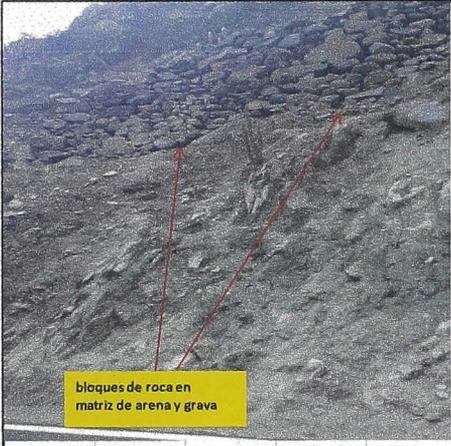
NOMBRE	DESCRIPCIÓN	EFECTOS DIRECTOS	EFECTOS INDIRECTOS																							
	1	DESIZAMIENTOS	Taludes con material suelto, rocas fracturadas y el angulo de inclinacion que contribuyen a los derrumbes.	Destrucción del tramo de carretera.	Interrupción y mayores costos en mantenimiento de la vía.																						
2	INUNDACIONES	El agua de escorrentía transportará el material suelto del talud sobre la calzada.	El agua fluirá por la calzada erosionando la capa asfáltica	Mayores costos en mantenimiento de la superficie de rodadura.																							
3	GEOMETRIA DE LA VIA	Calzada con anchos menores a 3 m y berma derecha de ancho menor a 0.50m.	Volcadura de vehiculos en maniobra de cruce.	Pérdidas materiales y de vidas humanas.																							
4																											
FOTO Nº 2: DESLIZAMIENTOS, riesgo de derrumbes por taludes inestables.

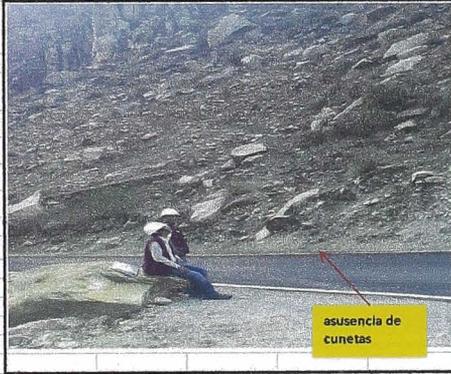
4																											
FOTO Nº 3: DESLIZAMIENTOS, riesgo de derrumbes por presencia de rocas sueltas y taludes inestables.

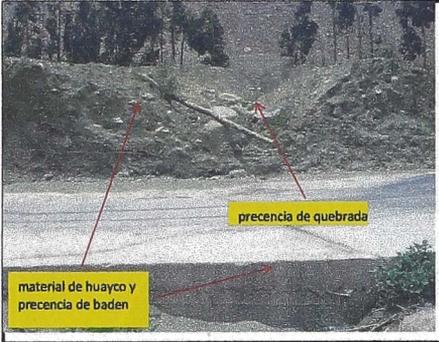
FICHA DE EVALUACIÓN DE RIESGOS																											
GESTIÓN DE RIESGOS DE DESASTRES. APLICACIÓN A LA CARRETERA CAÑETE – LUNAHUANÁ: TRAMO KM 114+000 AL KM 129+000. ANALISIS DE RIESGOS.																											
UBICACIÓN:	KM 120+800 al 121+585	FECHA:	27/11/2010																								
<p>Descripción del tramo: En el tramo 120+800 al 121+585, encontramos al margen izquierda material de huayco, que se activan con la presencia de 02 quebradas, la vegetación se puede ver en aproximadamente un 5% de la zona propensa a sufrir daños, la matriz del suelo esta compuesta por presencia de arcillas, arenas, el tramo cuenta con un baden 02 badenes y 02 alcantarillas.</p>																											
<p>FOTO N° 1: DESLIZAMIENTOS, presencia de material suelto, por zona de huaycos.</p>

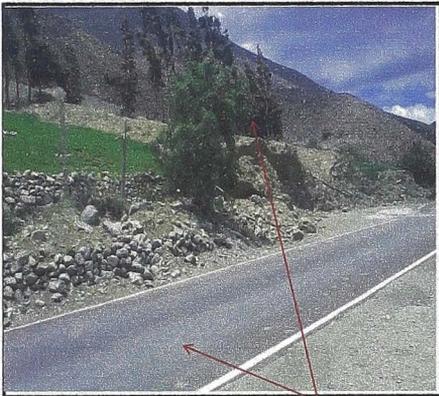
NOMBRE	DESCRIPCIÓN	EFECTOS DIRECTOS	EFECTOS INDIRECTOS																								
1	DESGLIZAMIENTOS	02 quebradas que se activan en las épocas de lluvias y el material suelto que se encuentra en el cauce contribuyen a la formación de huaycos.	Destrucción del tramo de carretera.	Interrupción y mayores costos en mantenimiento de la vía.																							
2	INUNDACIONES	El agua de escorrentía transportará el material suelto del talud sobre la calzada.	El agua fluirá por la calzada erosionando la capa asfáltica	Mayores costos en mantenimiento de la superficie de																							
3																											
4																											
<p>FOTO N° 2: INUNDACIONES, inundación de la carpeta de rodadura por ausencia de cunetas.</p>

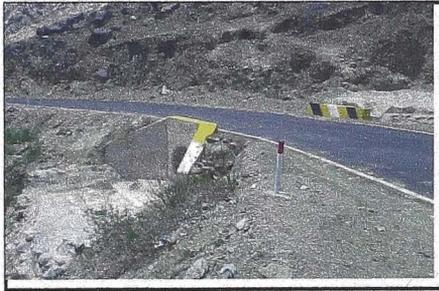
NOMBRE	EXPOSICIÓN	FRAGILIDAD	RESILIENCIA																								
1	CALZADA	Tramo de la carretera que cruza 02 quebradas secas que se activan en época de lluvias arrastrando suelos con presencia de aguas (barro). Además de: vehículos, personas, productos en tránsito por el tramo.	Mater albe de la vía que no garantizan una estructura rígida, debido a su diseño. También no se ha considerado medidas estructurales que controlen el probable impacto de los huaycos.	No existen tramos alternativos, no hay cerca equipos de rehabilitación ni establecimientos de salud.																							
2	CALZADA	La calzada se encuentra al pie del talud del material de huayco.	La capa asfáltica tiene 9 mm de espesor y es fácilmente erosionable por la falta de cunetas.	La vía está bajo constante mantenimiento por niveles de servicio.																							
4																											
<p>FOTO N° 3: INUNDACIONES, cuenta con algunas estructuras de evacuación de aguas.</p>

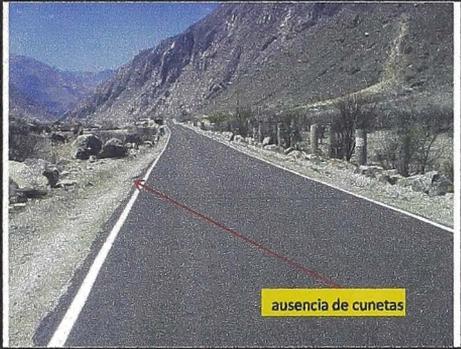
FICHA DE EVALUACIÓN DE RIESGOS																							
GESTIÓN DE RIESGOS DE DESASTRES. APLICACIÓN A LA CARRETERA CAÑETE – LUNAHUANÁ: TRAMO KM 114+000 AL KM 129+000. ANALISIS DE RIESGOS.																							
UBICACIÓN:	KM 121+585 al 122+500	FECHA:	27/11/2010																				
Descripción del tramo: En el tramo 121+585 al 122+500, por la topografía semi plana a los costados de la vía, la poca vegetación que presenta y por la presencia de cárcavas que en el cerro, se puede determinar que las escorrentías si representan un peligro alto en esta zona, ya que las aguas que circulan tiene un poder erosivo y al mismo tiempo pueden inundar la vía.																							
FOTO N° 1: INUNDACIONES. Inundación de la carpeta de rodadura por ausencia de cunetas.

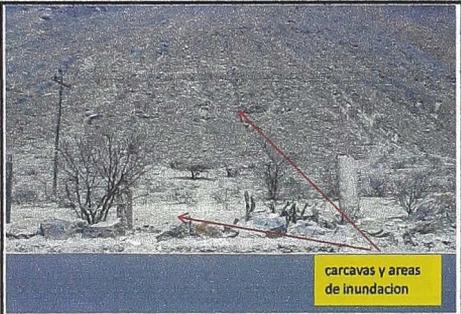
NOMBRE	DESCRIPCIÓN	EFECTOS DIRECTOS	EFECTOS INDIRECTOS																				
1	INUNDACIONES El agua de escorrentía que bajan del cerro de la margen izquierda transportará el material suelto del talud sobre la calzada, por la planicie que presenta la zona se formaran enpozamientos de agua en épocas de lluvias.	El agua fluirá e inundará la calzada erosionando la capa asfáltica	Mayores costos en mantenimiento de la superficie de rodadura.																				
2																							
FOTO N° 2: INUNDACIONES. Inundación de la carpeta de rodadura por ausencia de cunetas.

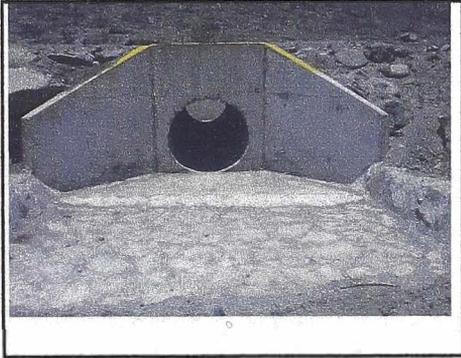
NOMBRE	EXPOSICIÓN	FRAGILIDAD	RESILIENCIA																				
1	CALZADA Tramo de la carretera que atraviesa una zona donde circulan las aguas que escurren del cerro del margen derecho, vehículos, productos en tránsito por el tramo.	Materiales de la vía que no garantizan una estructura rígida, debido a su diseño. También no se ha considerado medidas estructurales que controlen el probable impacto de las escorrentías de las aguas.	No existen vías alternativas, pero la vía está bajo constante mantenimiento por niveles de servicio.																				
2																							
FOTO N° 3: INUNDACIONES. Alcantarilla en el 121+860, sin flozada de cunetas.

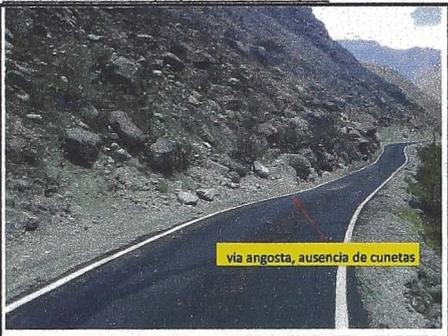
FICHA DE EVALUACIÓN DE RIESGOS			
GESTIÓN DE RIESGOS DE DESASTRES. APLICACIÓN A LA CARRETERA CAÑETE – LUNAHUANA: TRAMO KM 114+000 AL KM 129+000. ANALISIS DE RIESGOS.			
UBICACIÓN:	KM 122+700 al 123+000	FECHA:	27/11/2010
<p>Descripción del tramo: En el tramo 122+700 al 123+000, la topografía con pendientes pronunciadas a los costados de la vía, la poca vegetación que presenta y la presencia de rocas sueltas en el talud superior, lo muestran con suelos muy propensos a deslizamientos.</p>			
<p>FOTO N° 1: DESLIZAMIENTOS, bloques sueltos en talud superior</p>

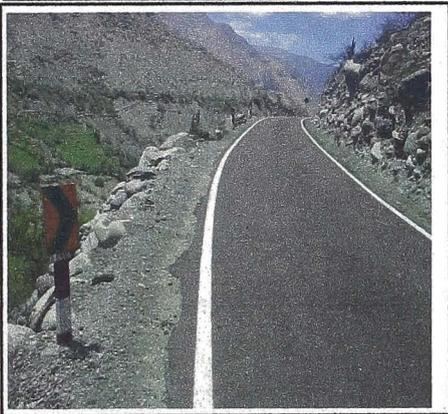
3	GEOMETRÍA DE LA VÍA	Calzada con anchos menores a 3 m, berma derecha de ancho menor a 0.50m y curva sin	Volcadura de vehículos en maniobra de cruce.
4			
		3	4
<p>FOTO N° 2: GEOMETRÍA, vía angosta con bermas angostas</p>

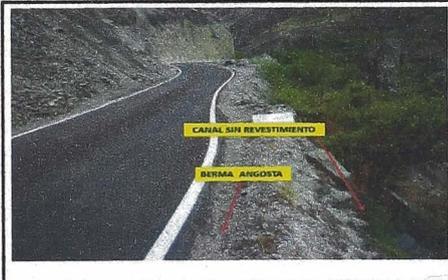
ANÁLISIS DE VULNERABILIDAD			
		1	2
1	CALZADA	Tramo de la carretera ubicada en pendientes inestables, propensas a deslizamientos de rocas. Además de: vehículos, personas, productos en tránsito por el tramo	Materiales de la vía que no garantizan una estructura rígida, debido a su diseño. También no se ha considerado medidas estructurales que controlen el probable impacto de deslizamientos y caída de rocas.
2	CALZADA	La calzada se encuentra al pie del talud del cerro.	La capa asfáltica tiene 9 mm de espesor y es fácilmente erosionable.
3	VEHICULO + PASAJEROS	El vehículo transita por la vía.	Daños muy graves sobre el vehículo y pasajeros en posibles volcaduras.
		3	4
<p>FOTO N° 3: INUNDACIONES, durante el periodo de lluvias por ausencia de cunetas.</p>
