TESIS DE GRADO

CARRETERA CENTRAL : SANTA ANITA - OROYA

KM. 0+000 - KM. 174+500 (LONG. 174+500 KMS)

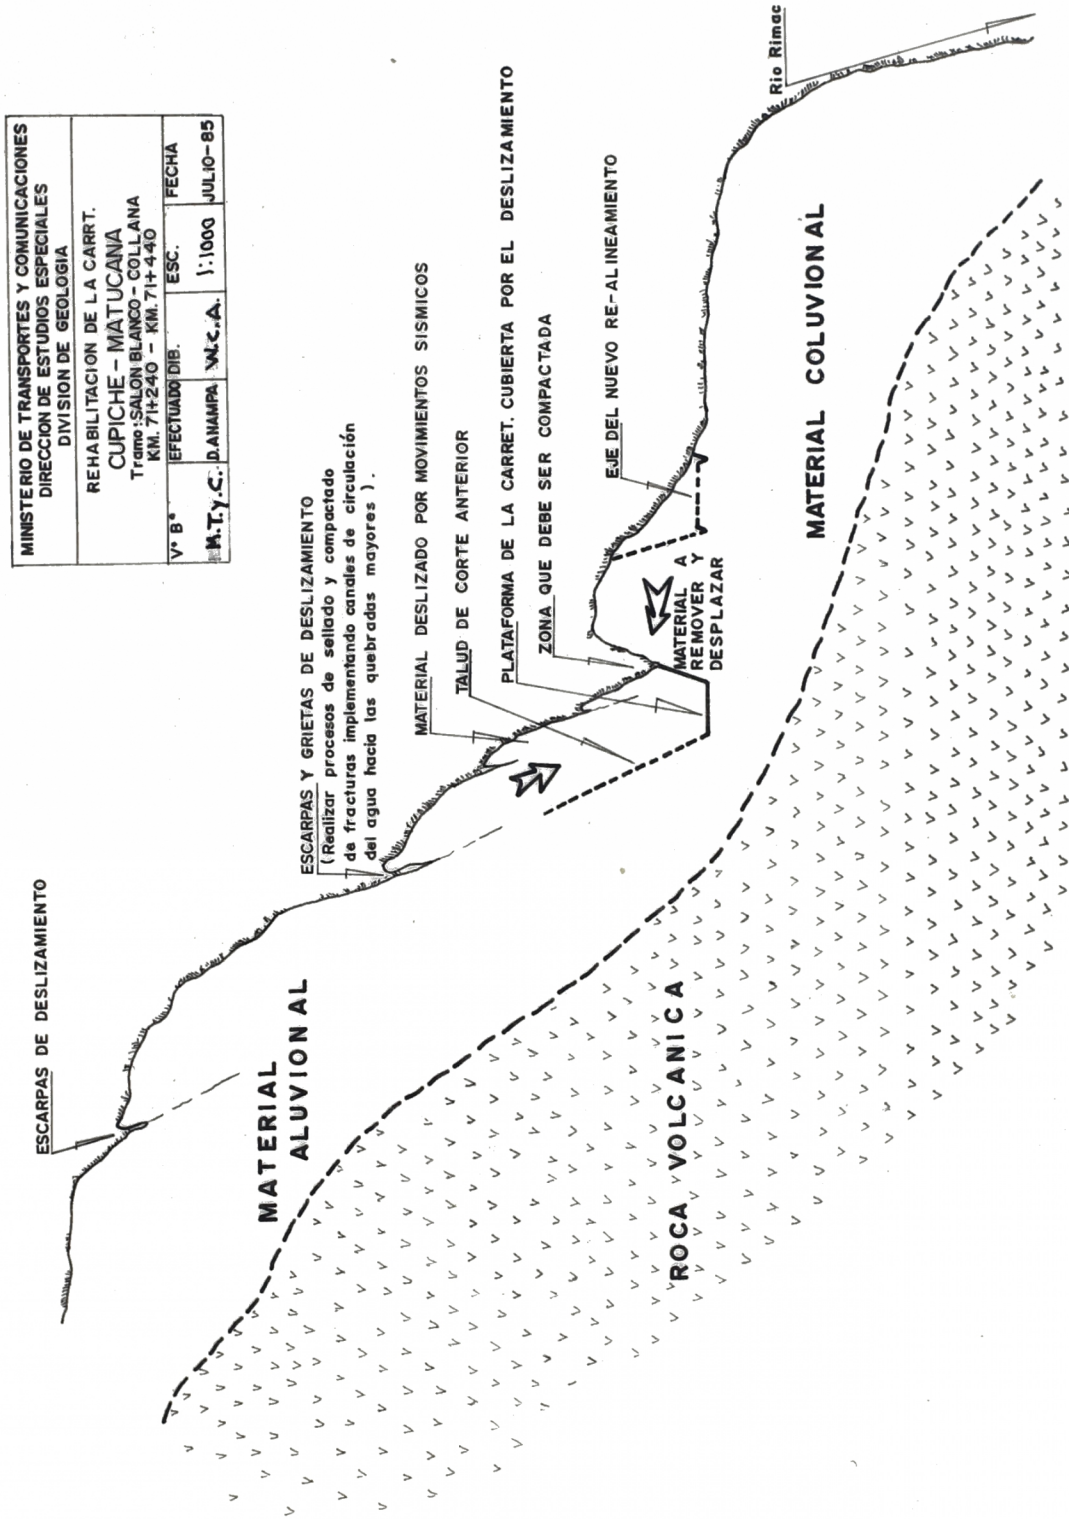
FIGURA N°: 22

CROQUIS QUE MUESTRA EL PERFIL DEL TERRENO DESLIZADO

ESCARPAS Y GRIETAS DE DESLIZAMIENTO
(Realizar procesos de sellado y compactado de fracturas implementando canales de circulación del agua hacia las quebradas mayores).

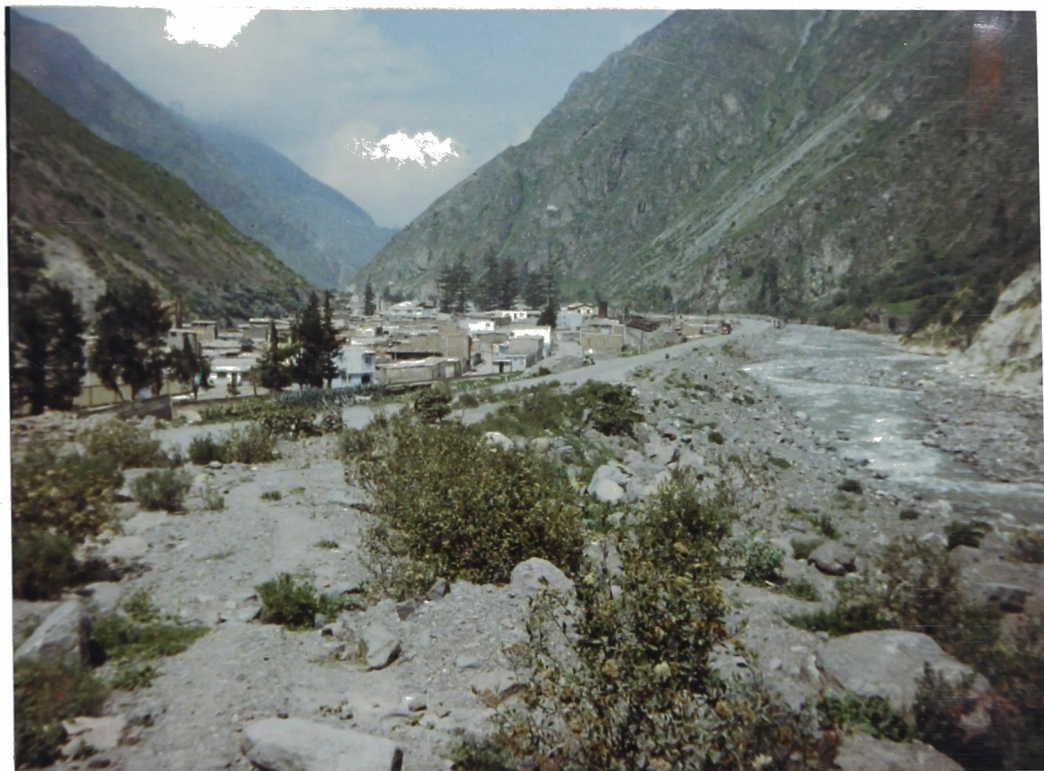
Foto N° 3. Km. 76+400 . El pueblo de Matucana está ubicado en el lecho de inundación del Río Rímac con una cote inferior al pelo de agua del río.

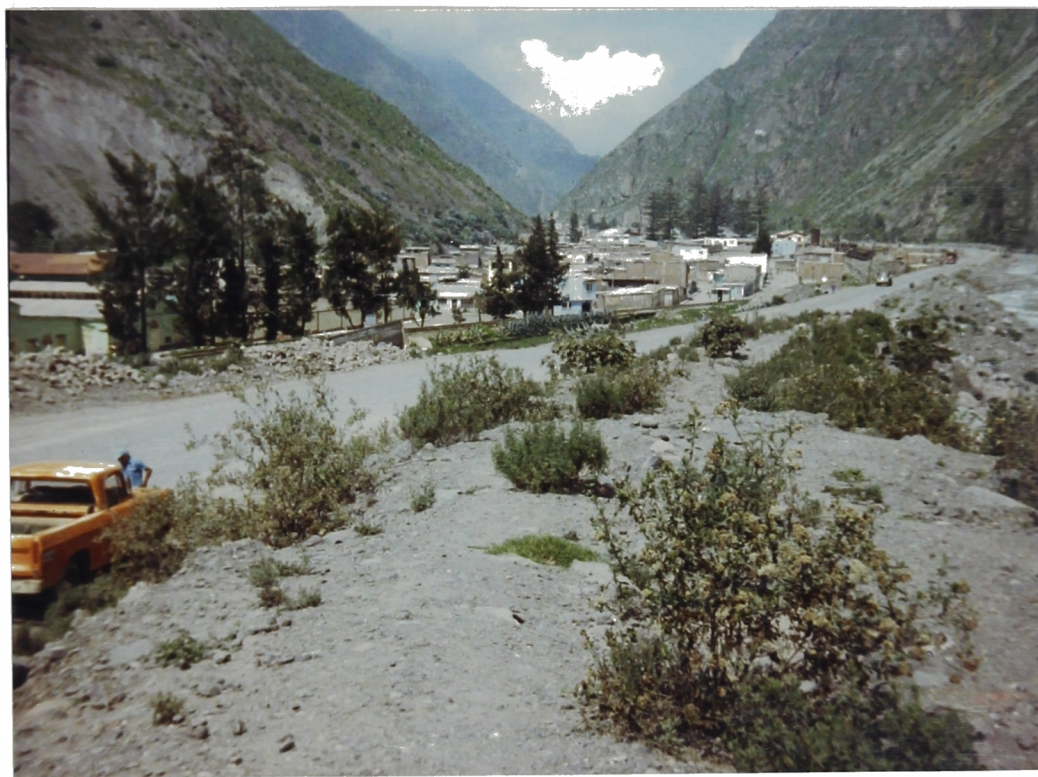
Foto N° 4. Km. 76+400 .Muro de protección y encausamiento del Río Rímac de material suelto de huaico procedente de la Qda. Payhua, de fácil erosión.

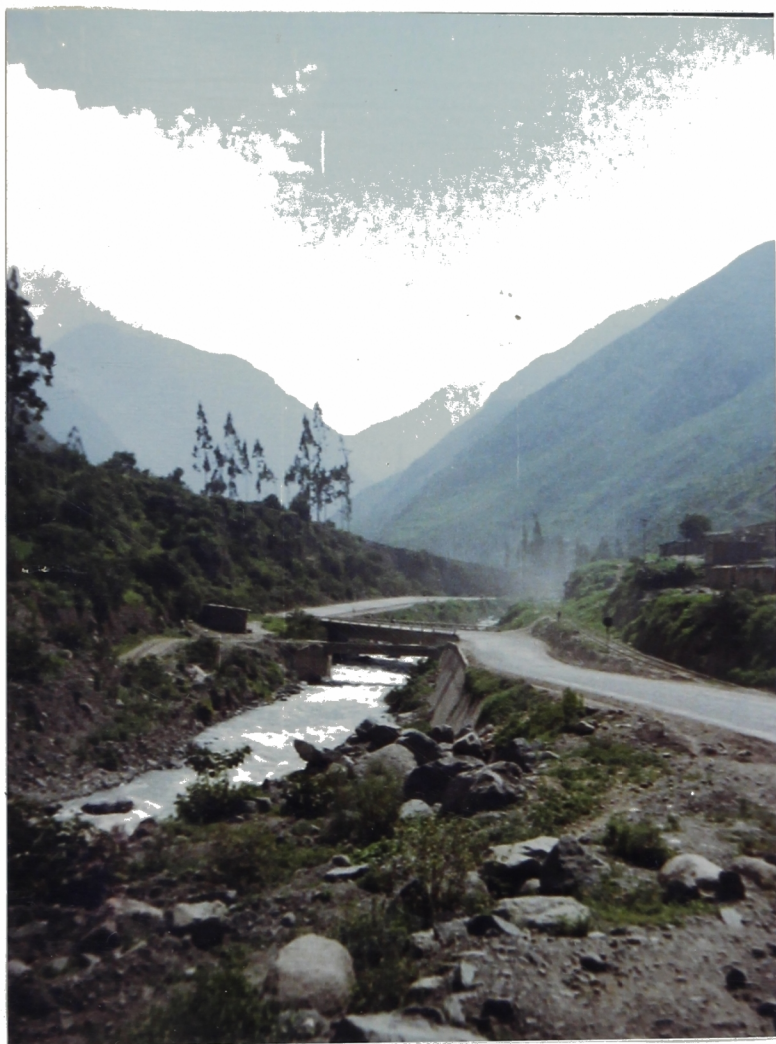
Foto N° I. Km. 77+ 480
Puente antiguo
de Matucana, subdimensiona-
do, que es afectado por los
huaicos que bajen de la
Qda. Pancha.

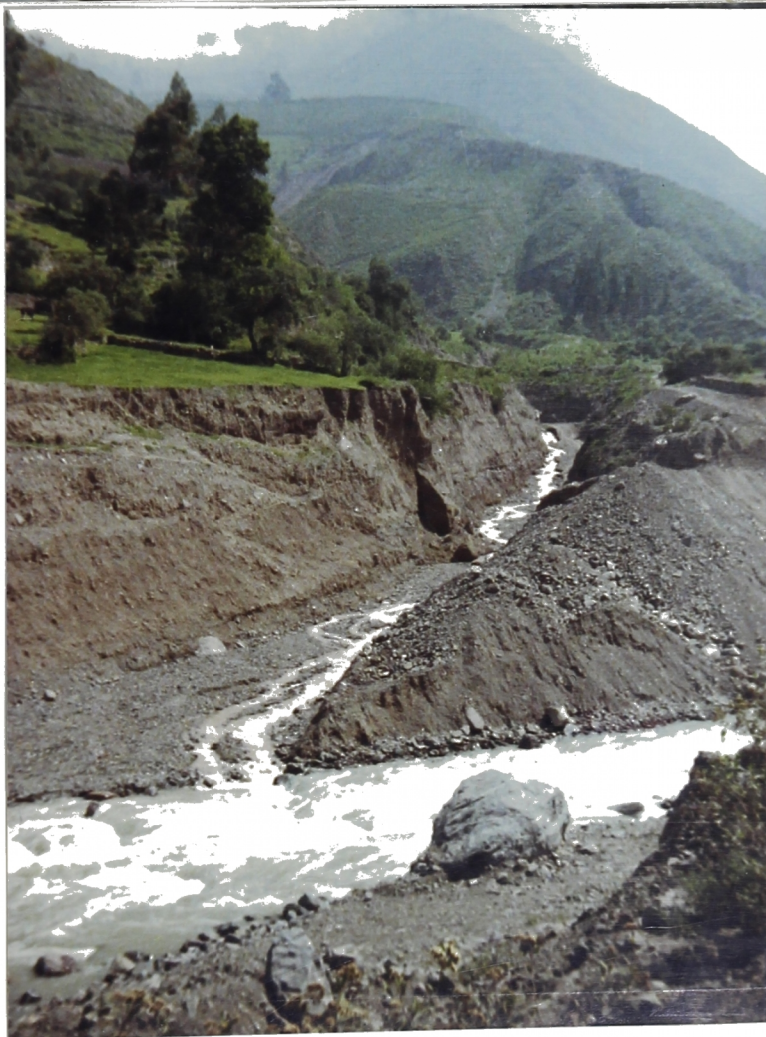
Foto N° 2. Km. 77+ 430
La Qda. Payhua,
que desemboca en el Río
Rímac frente a Matucana,
trae huaicos mixtos.

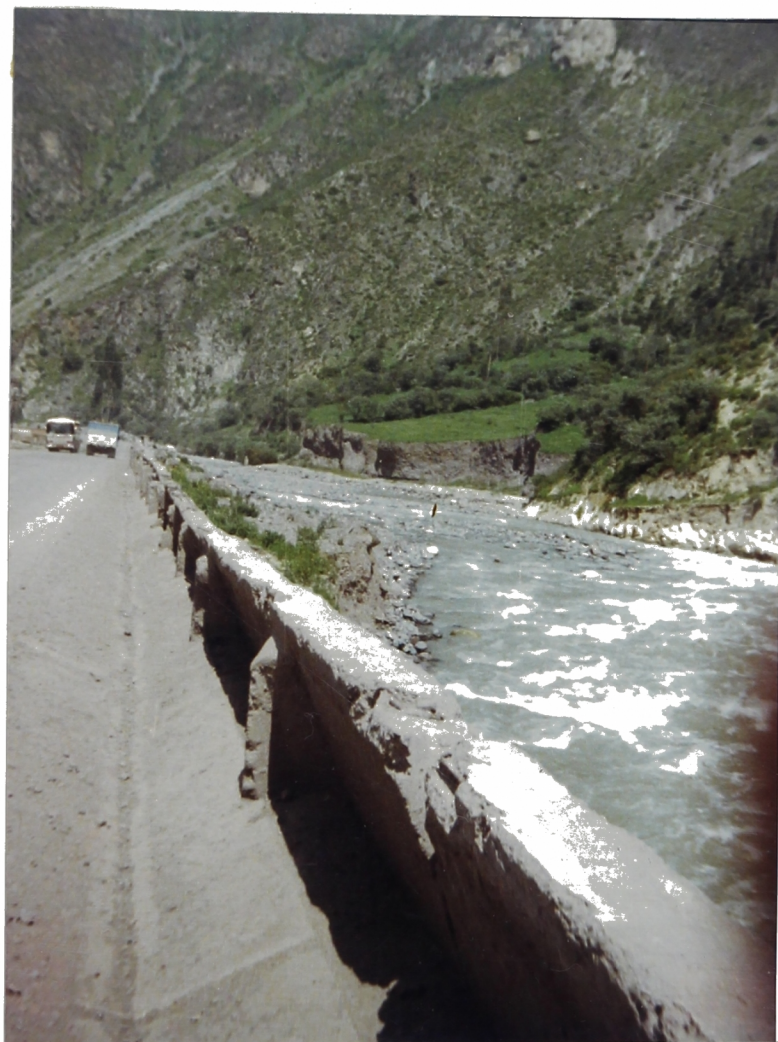
Foto N° 5. Km. 76+300
Muro de concreto
subdimensionado afectado
por la erosión que protege
a Matucana.

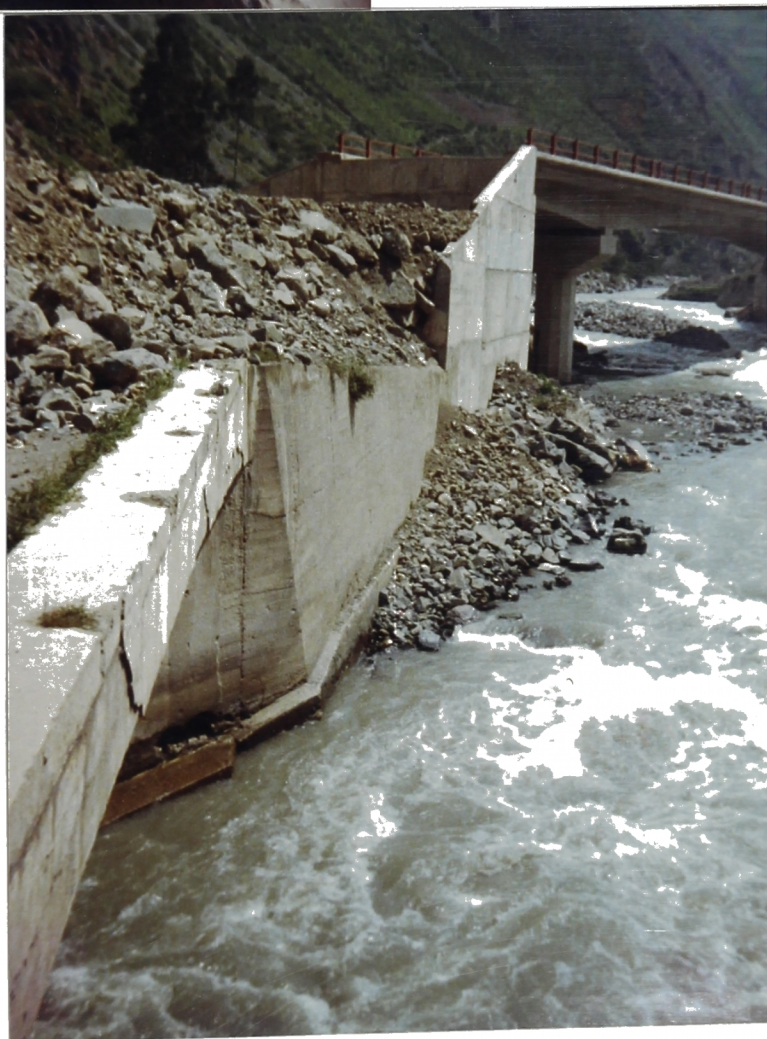
Foto N° 6. Km. 76+100
Antiguo puen-
te de acceso en Matucana
afectado por la erosión.
En este punto termina el
Tramo IV de la Nueva Ca-
rretera Central. Al fon-
do el nuevo puente Matu-
cana.

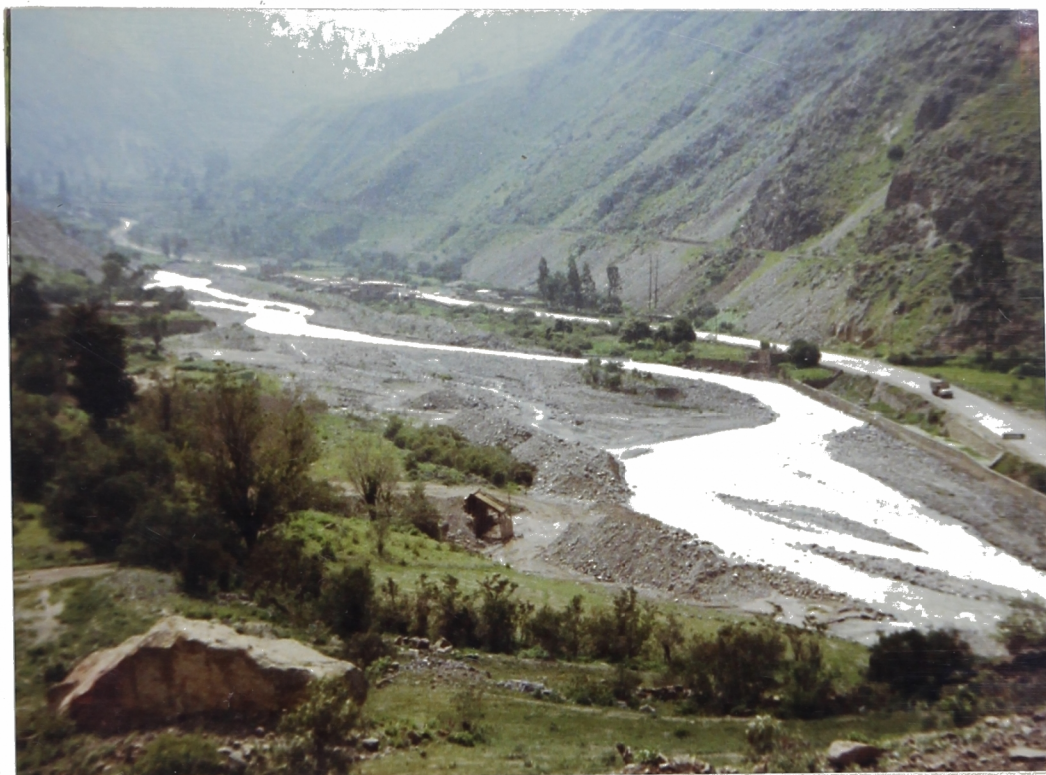
Foto N° 9. Km. 74+000 .Poblado de Monterrico, es zona de inundación; la Carretera Central está protegida por un muro de concreto subdimensionado.

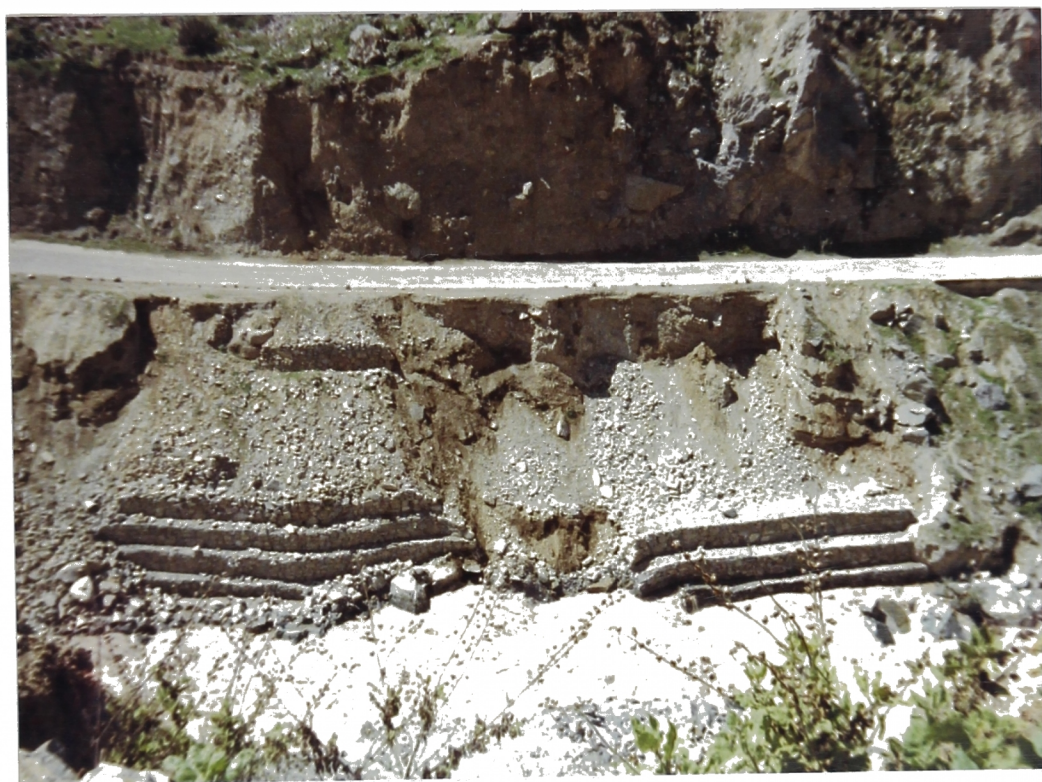
Foto N° 10. Km. 73+800 . Sector del Poblado de Huariquiña, el gavión escalonado que protegía el talud inferior de la Carretera Central fue destruido por el Río Rímac en Febrero de 1986.

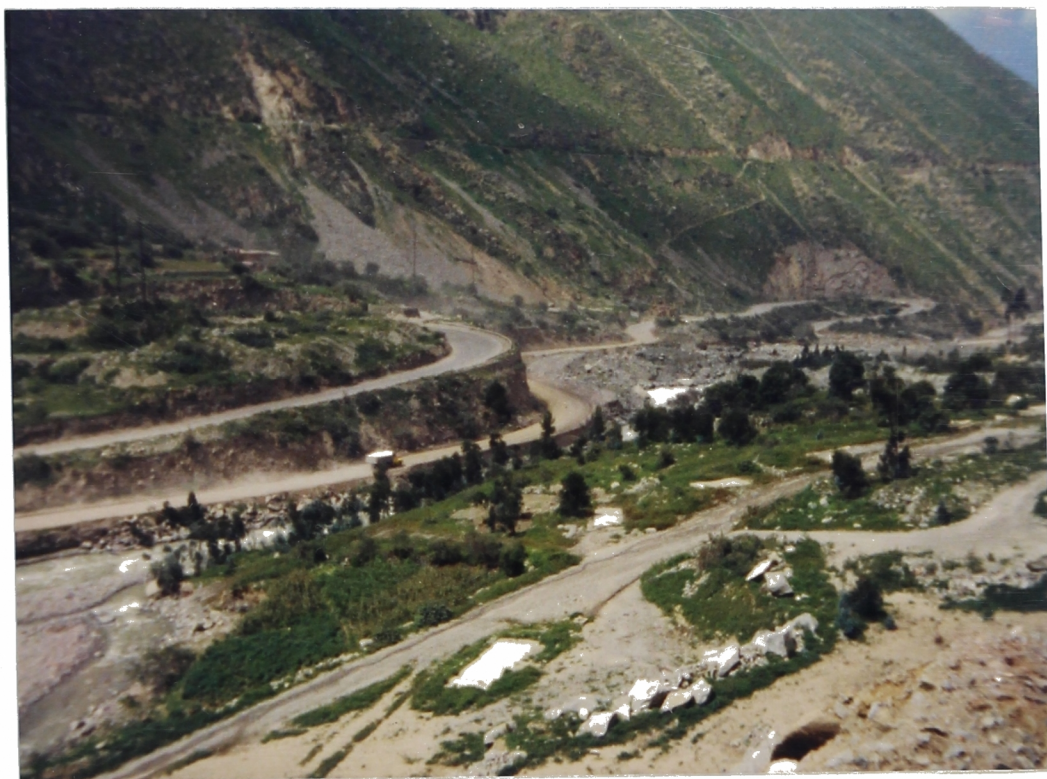
Foto N°17. Km. 72+900 .Vista de la Carretera Central y el Ferrocarril Central en la zona de Collana. Este tramo de la Carretera fue destruida por el Río Rímac en 1983 y 1984.

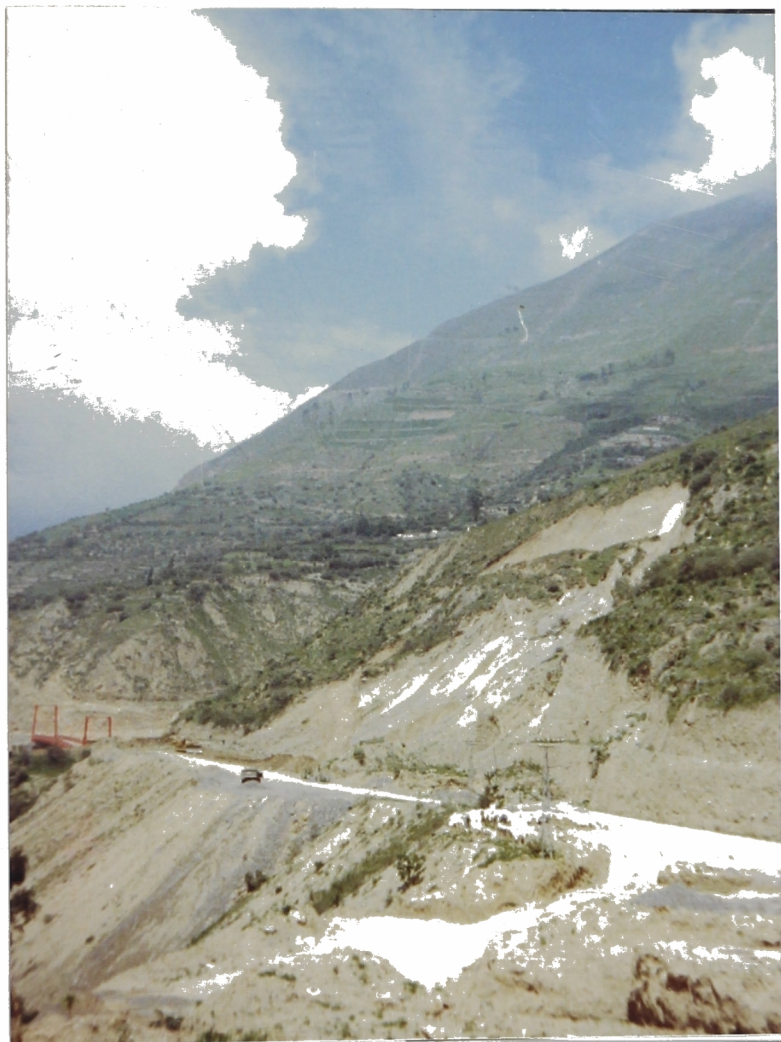
Foto N° 19. Km. 71+500
Deslizamiento y asentamiento en el Tramo IV-B de la nueva Carretera Central. Al fondo el poblado de Hayas. Es zona de infiltraciones.

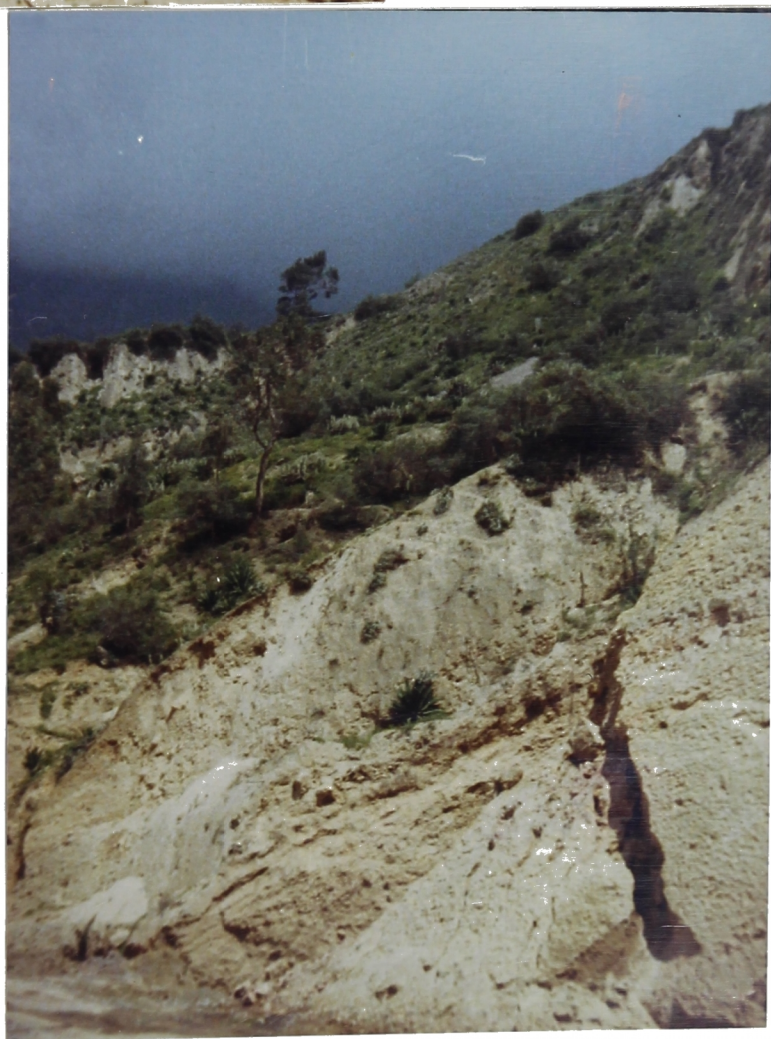
Foto N° 20. Km. 71+300
Zona media de Salón Blanco por donde transcurre la nueva Carretera Central, Tramo IV-B. Es zona de infiltración de agua. Suelo aluvional-coluviál.

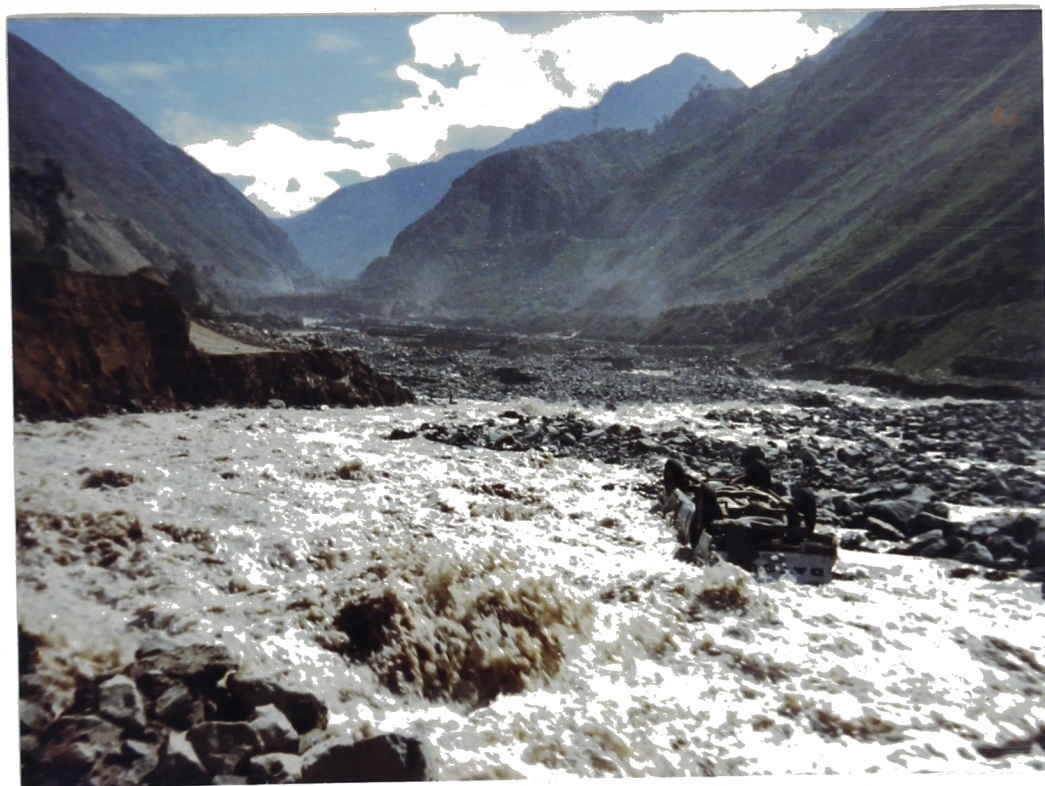
Foto N° 22. Km. 71+300 . Zona de Salón Blanco. La Carretera Central destruida, en un tramo de 200 metros, por el Río Rímac en la temporada de lluvias torrenciales de 1986 (Febrero). En la vista una camioneta destruida por el río y donde perecieron cuatro personas.

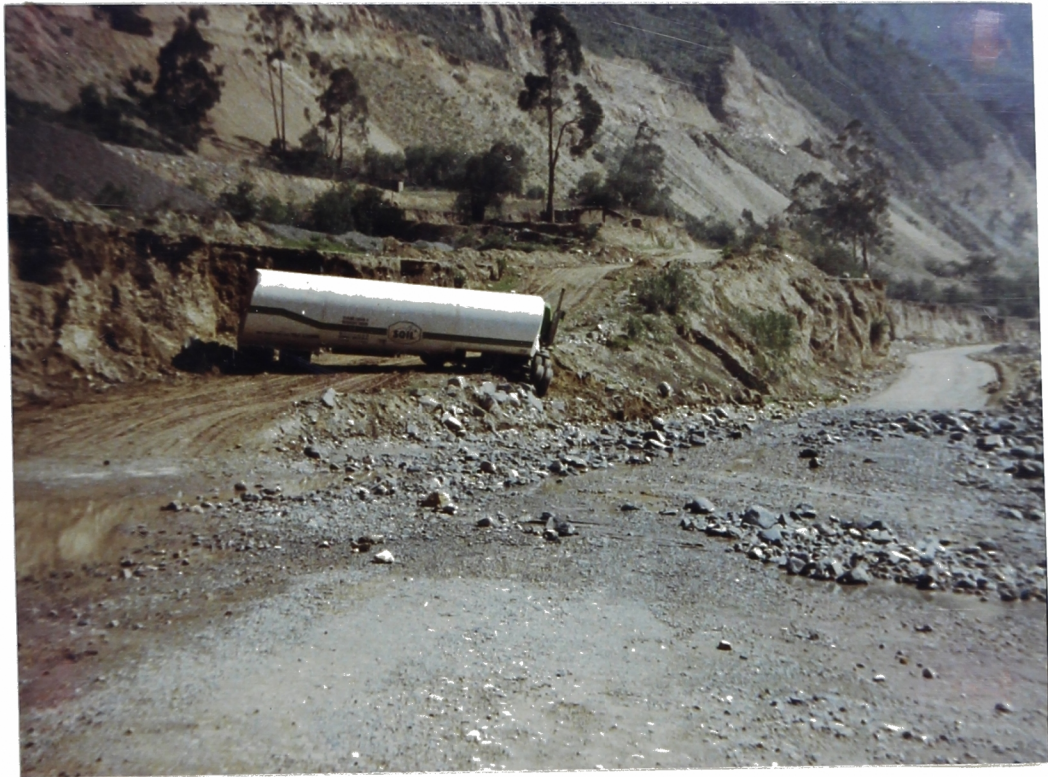
Foto N° 23. Km. 71+200 .Zona Salón Blanco. Otra vista de la Carretera Central destruida por el Río Rímac. Al fondo el Tramo IV-B de la nueva Carretera Central.Suelo aluvio-coluvial.

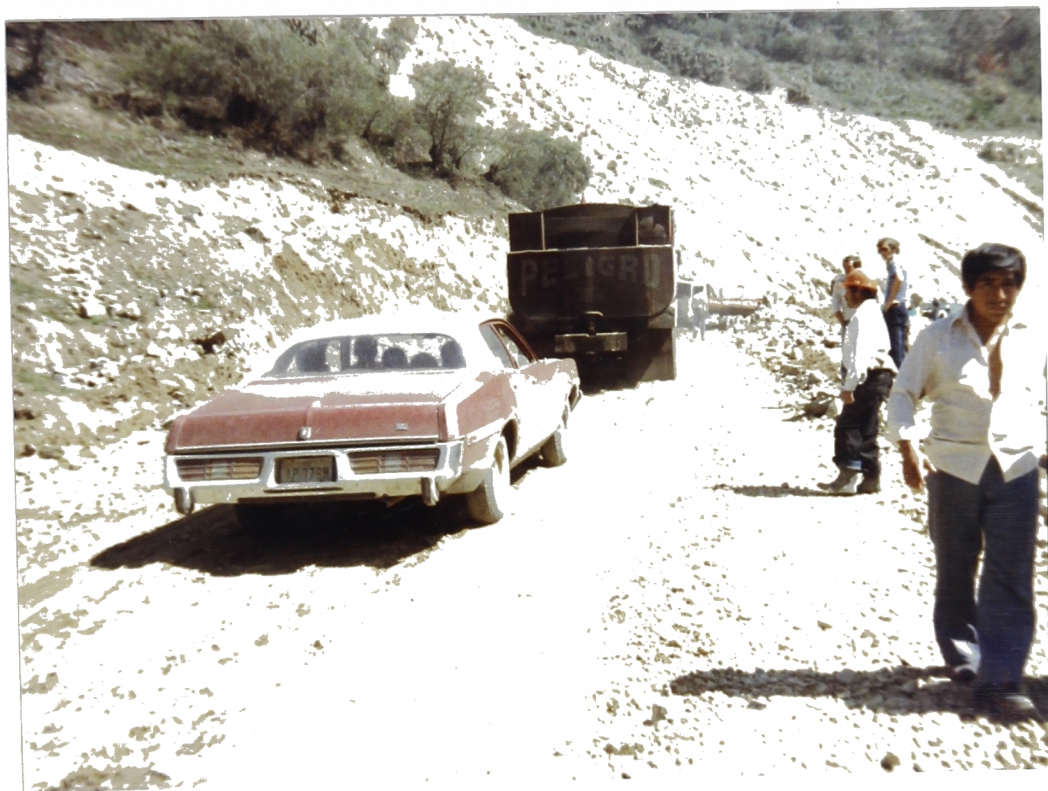
Foto N° 24. Km.71+200 . Zona Salón Blanco. Tramo de emergencia construido por el Ministerio de Transportes y Comunicaciones(Supervisión Proyecto Cupiche-Matucana) a raíz de la destrucción de la Carretera Central en la temporada de lluvias torrenciales de 1986(Febrero).

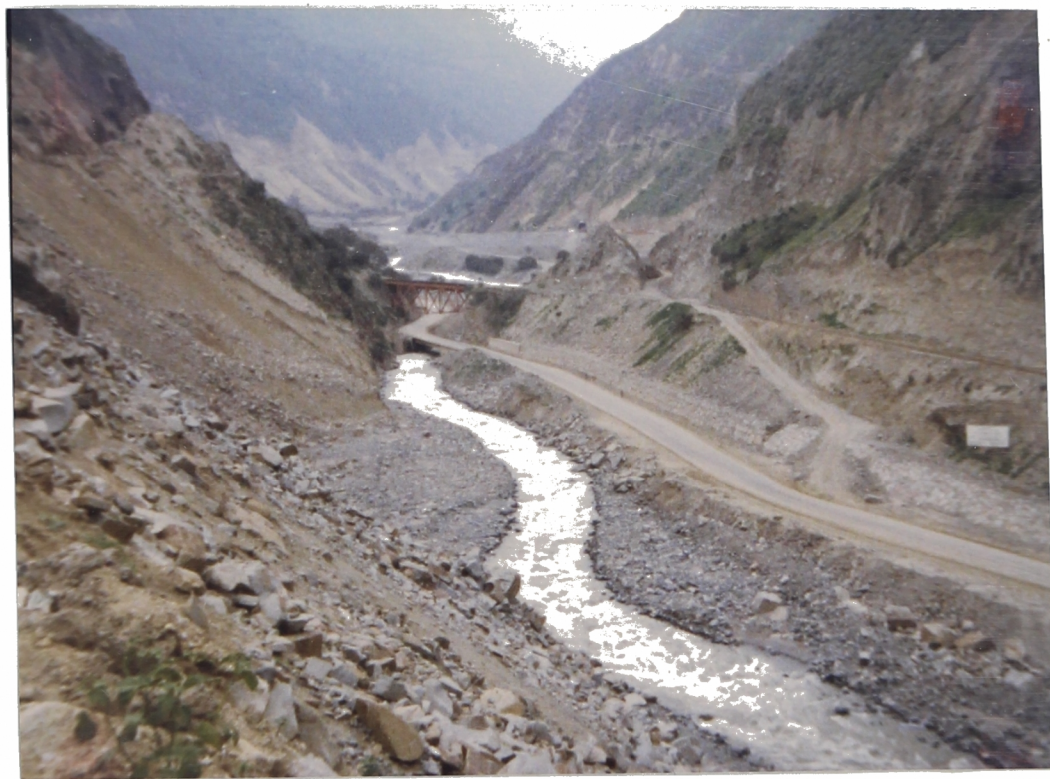
Foto N° 25. Km. 68+900. Zona de Huyupampa. La Carretera Central transcurre por el lecho de inundación del Río Rímac; el puente Quitasombbrero subdimensionada, y el Ferrocarril Central protegido por un enrocado. En la margen derecha la nueva Carretera Central (Tramos: IV-A, B y C.)

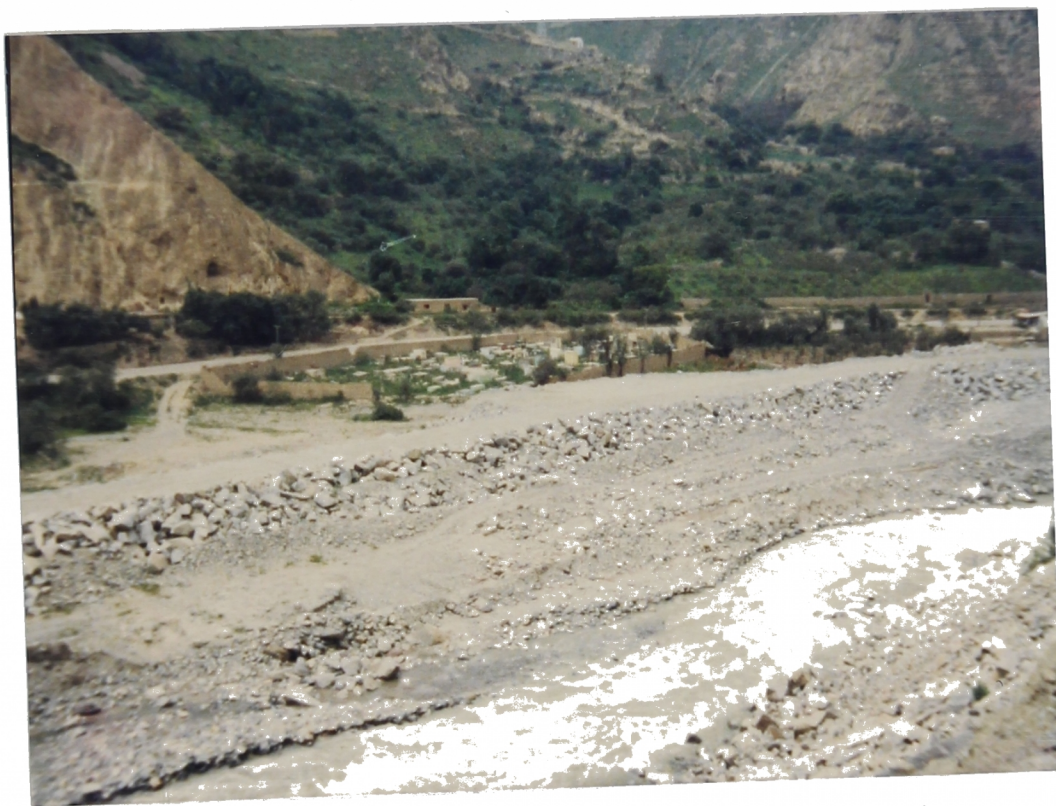
Foto N° 26. Km. 68+000. Zona de Surco. La Carretera Central transcurre por el lecho de inundación del Río Rímac: el cementerio y parte del pueblo de Surco se hallan ubicados en el lecho de inundación, razón por la que fueron destruidos en las temporadas de lluvias torrenciales de 1983 y 1984.

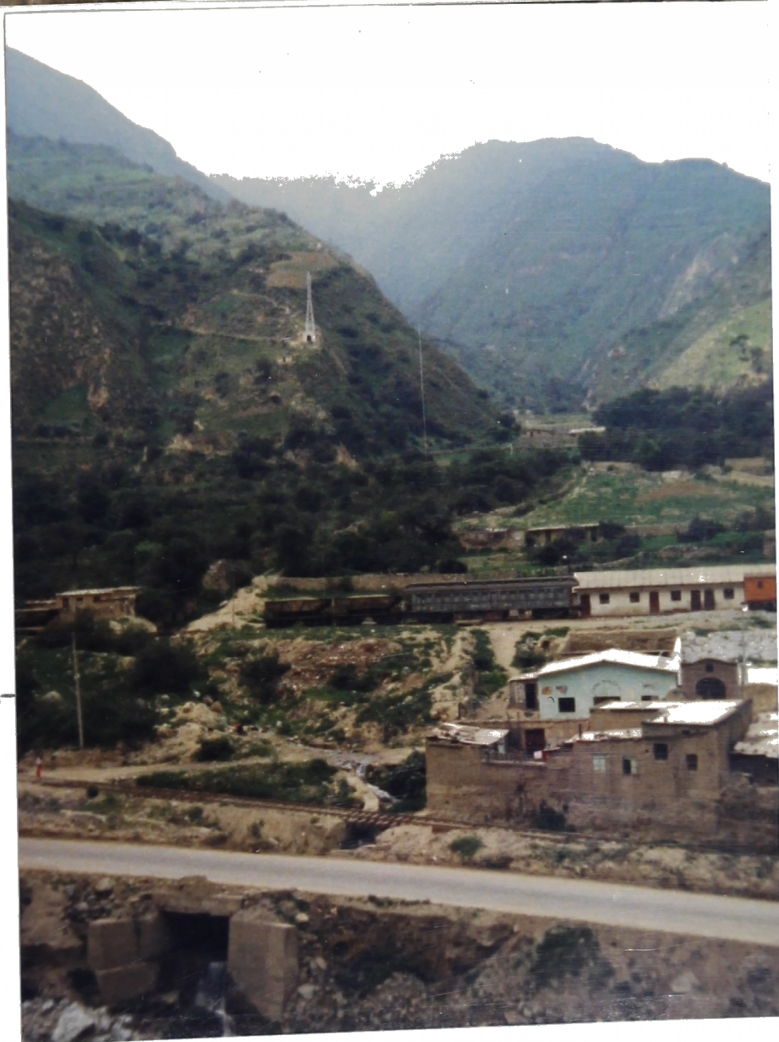
Foto. Nº29. Km. 67+500
Qda. de Cuchimechay. La alcantarilla que aparece en la vista es enterrada después del paso de un huaco.

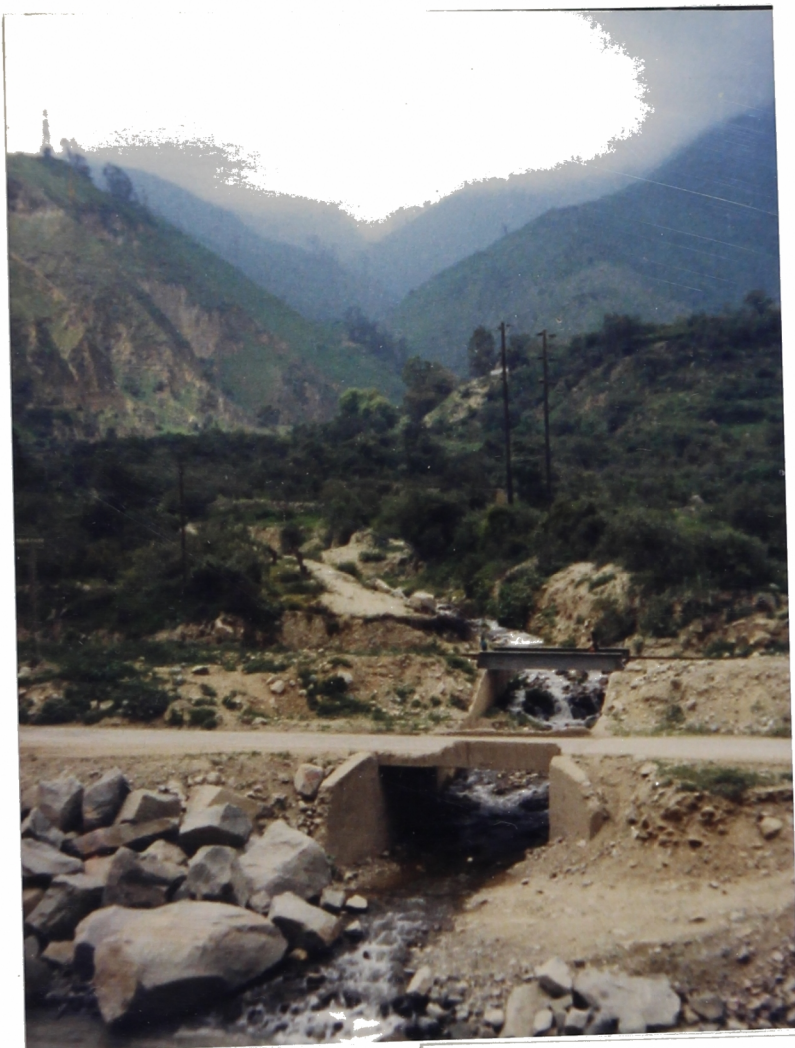
Foto N° 30. Km. 66+900
Qda. de Matala,
cruza el pueblo de Surco en
la parte baja. Los hueicos
que bajan por su cauce son
mixtos. Le alcantarilla se
entierra al paso de un huai-
co.

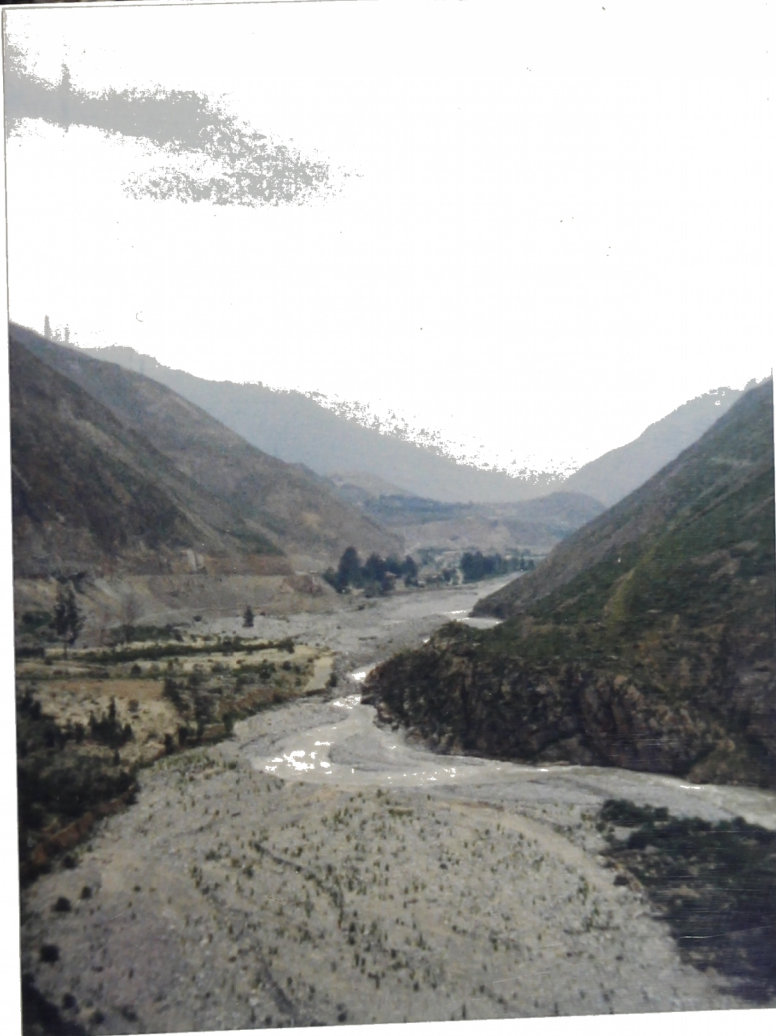
Foto N° 31. Km. 60+000
Zona de Tor-
nemesa. El cauce del Río
Rímac se amplía. Antigua
Carretera Central destrui-
da en 1983. A la izquierda
el Tramo II y III de la
nueva Carretera Central.
Al fondo el pueblo de Tor-
nemesa.

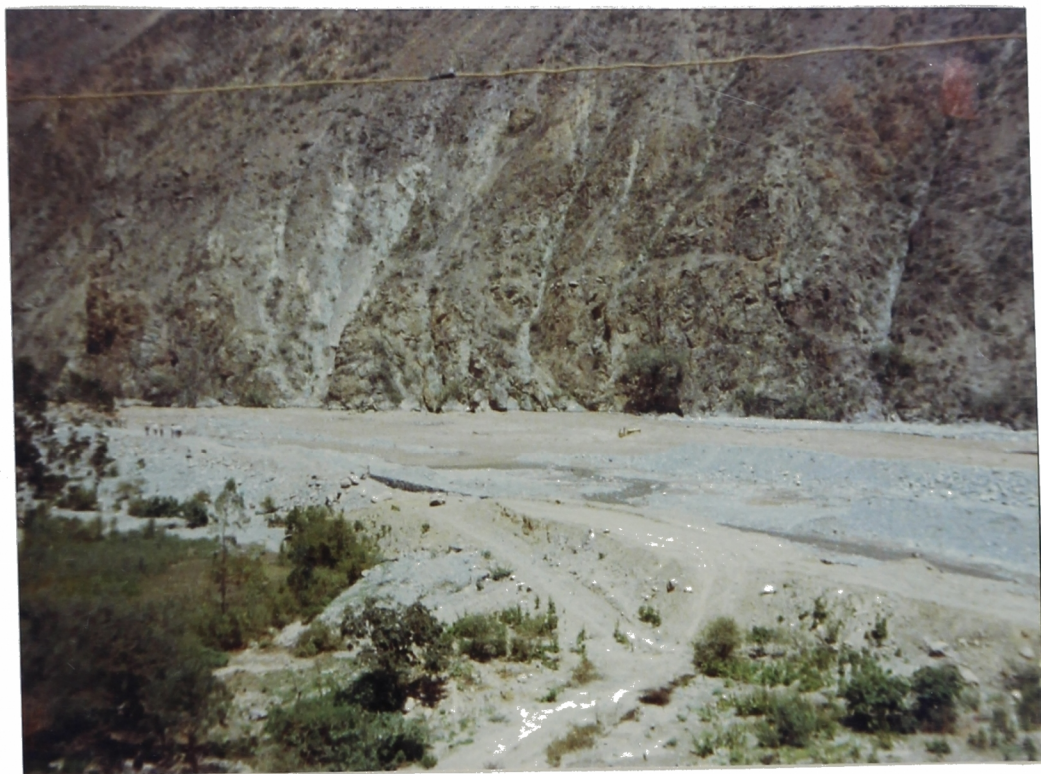
Foto N° 32. Km57+000 .Zona de Tornamesa.El Río Rímac amenaza de inundación al pueblo de Tornamesa ya que este pueblo se halla ubicado en el lecho de inundación del río con una cota inferior al pelo de agua. En la vista un tractor enterrado por el río.

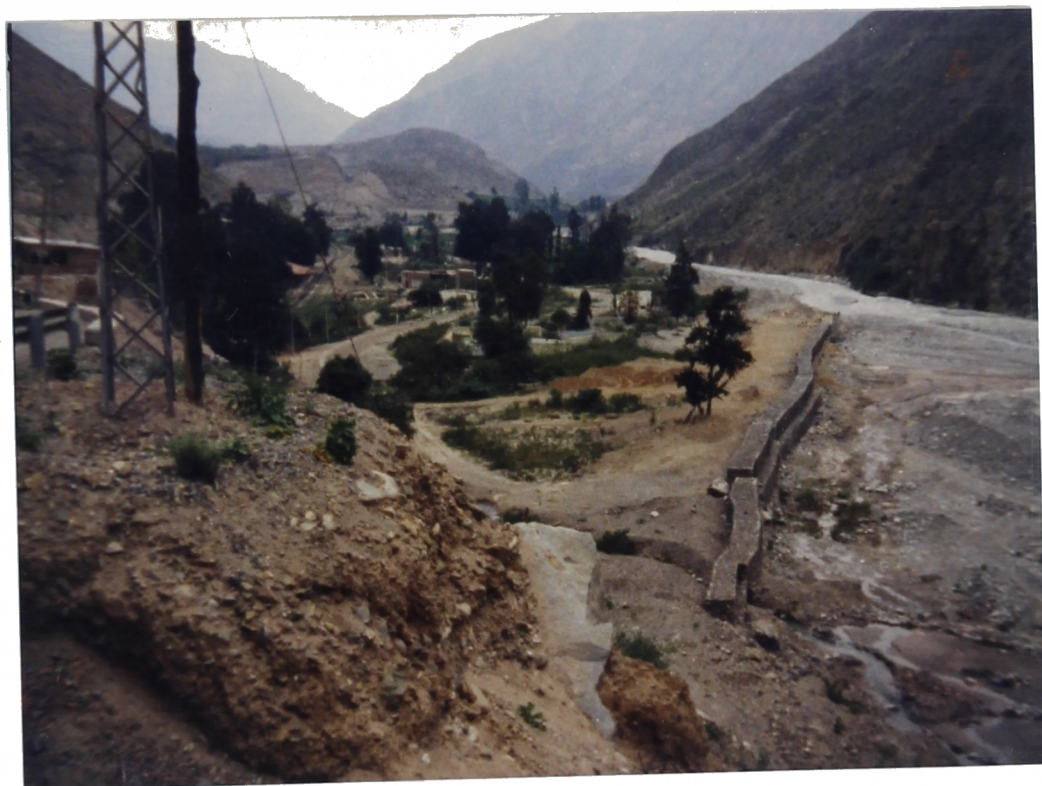
Foto N° 33. Km. 57+000 . El Río Rímac y el Pueblo de Tornamesa con una cota inferior que el pelo de agua del río. En la vista un muro de roca tipo gavión. No protegerá al pueblo ante una fuerte descarga del río ni de la infiltración que ahora existe.

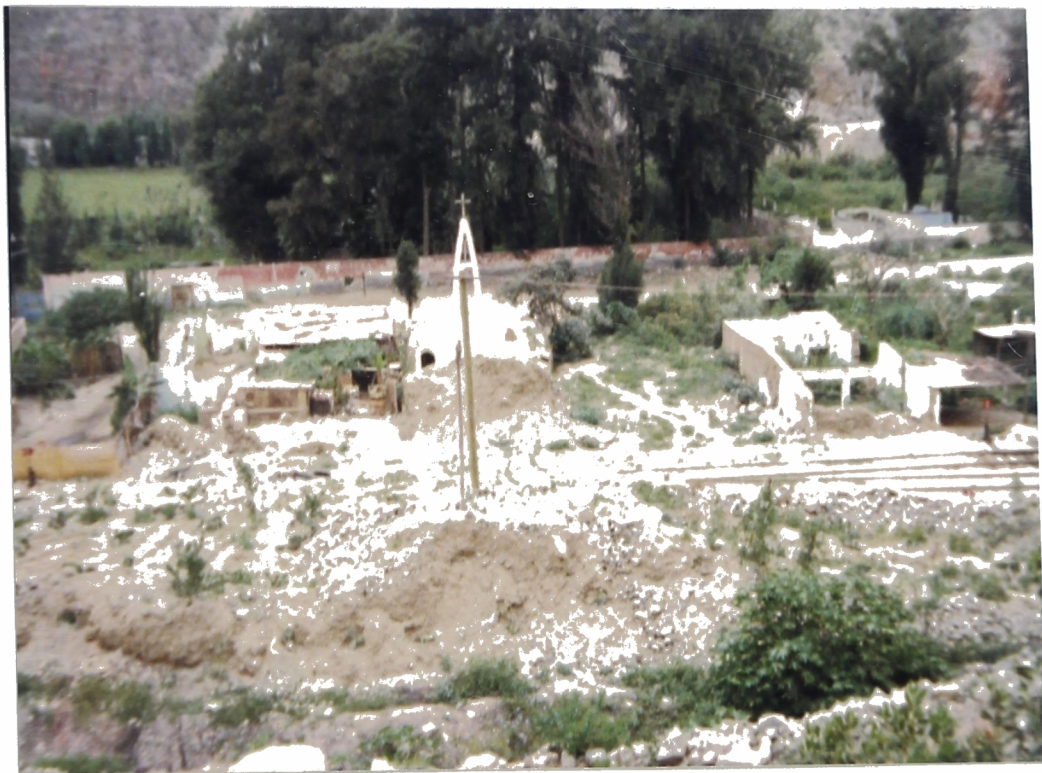
Foto N° 34. Km. 55+660. El pueblo de Tornamesa. La iglesia y parte del pueblo destruido por inundación en la temporada de lluvias torrenciales de 1983 y 1984. Ahora gran parte del pueblo se halla inundada por infiltración.

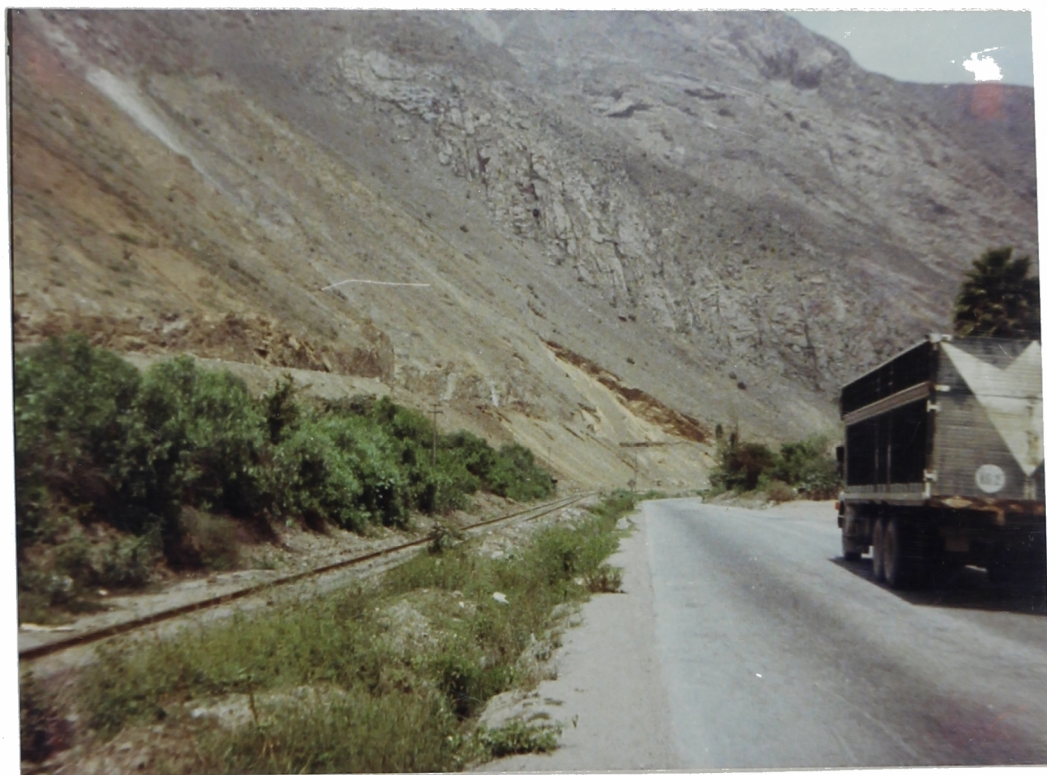
Foto N° 36. Km. 50+400 . Zona de Carachacra. Suelo coluvial de material friccionante amenazan la nueva Carretera Central (Tramo I)

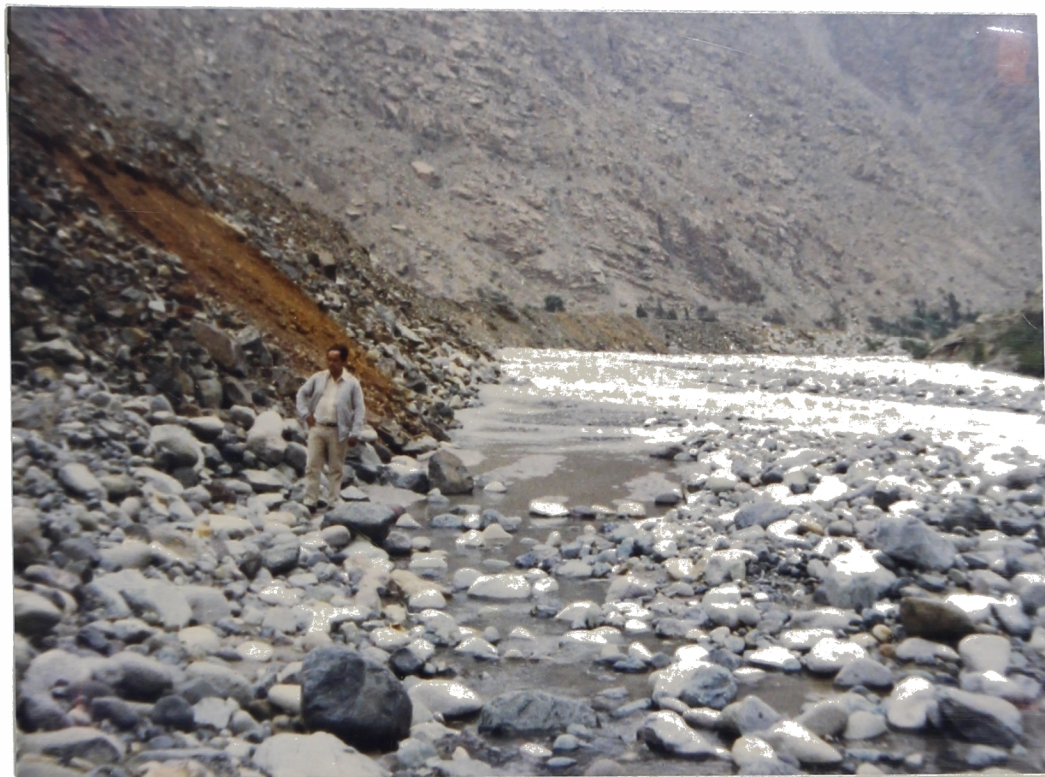
Foto N° 38. Km.49+000 . Zona de Corcona. El Río Rímac está encauzado por un muro de material suelto procedente de la mina de Baritina Perúbar. Este muro no resuelve el problema de infiltración.
