TESIS DE GRADO

CARRETERA CENTRAL : SANTA ANITA - OROYA

KM. 0+000 - KM. 174+500 (LONG. 174+500 KMS)

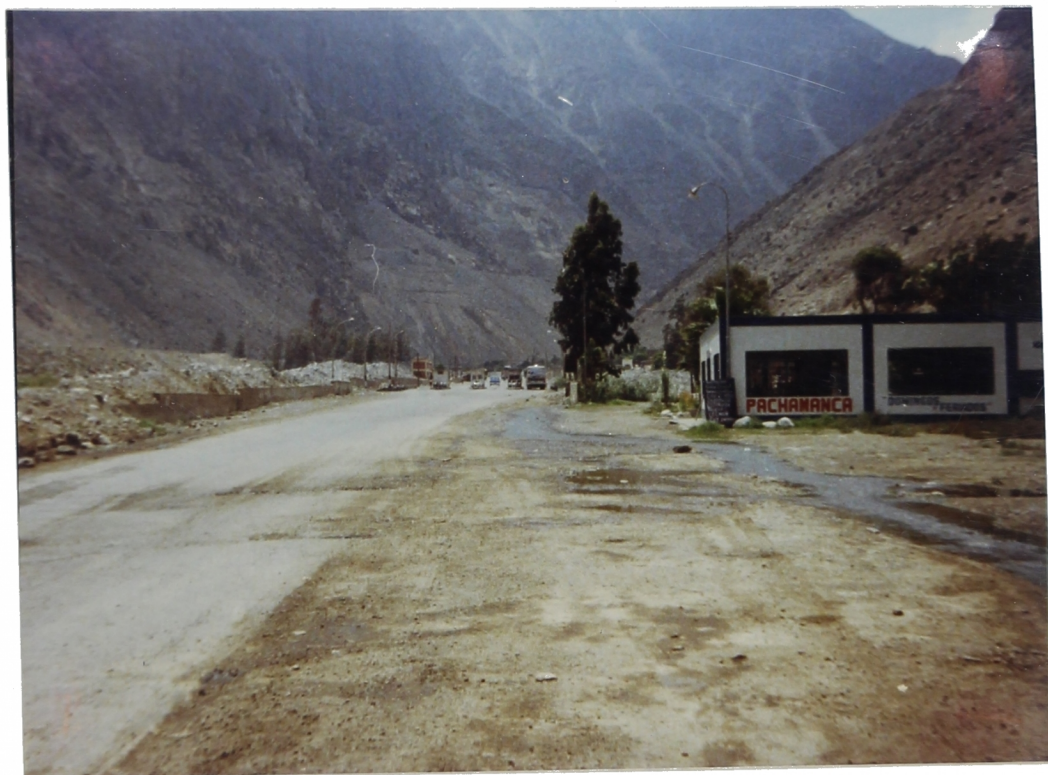
Foto N° 40. Km.47+900. Zona de Corcona. En la parte baja de Corcona existe fuerte infiltración. Al fondo el control de peaje, que fue enterrado por un huaco en 1984.

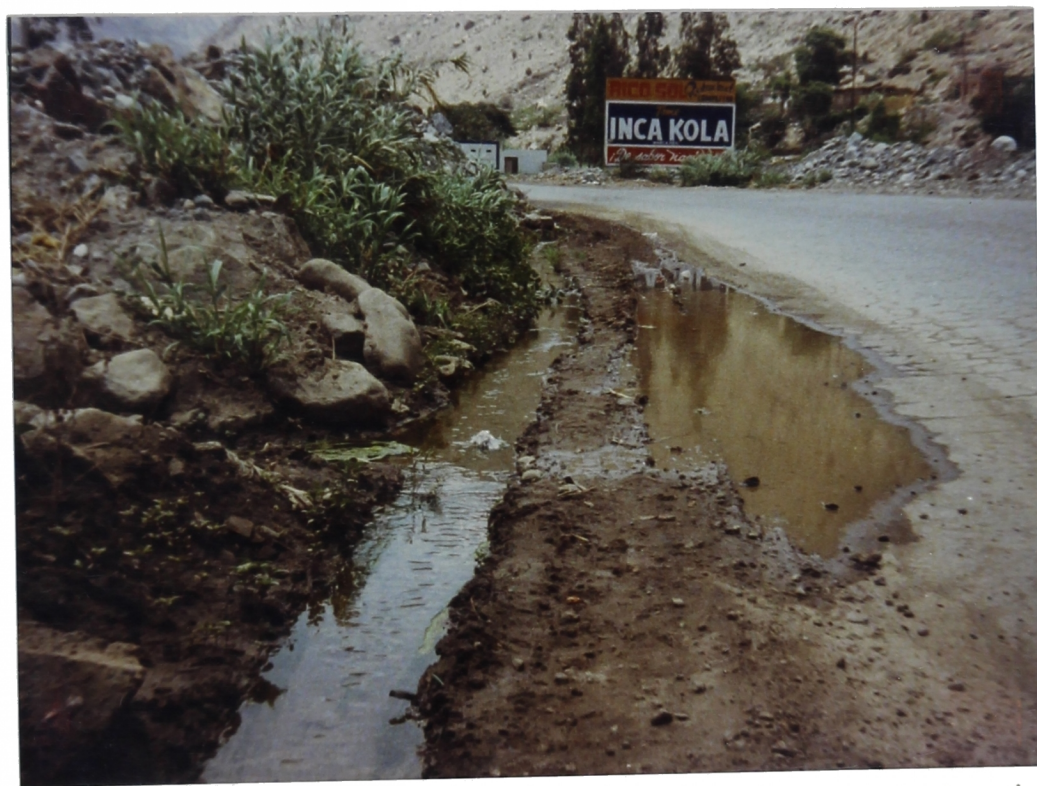
Foto N° 41. Km. 47+500. Otra zona de Corcona, parte baja, donde existe fuerte infiltración. La Carretera Central afectada.

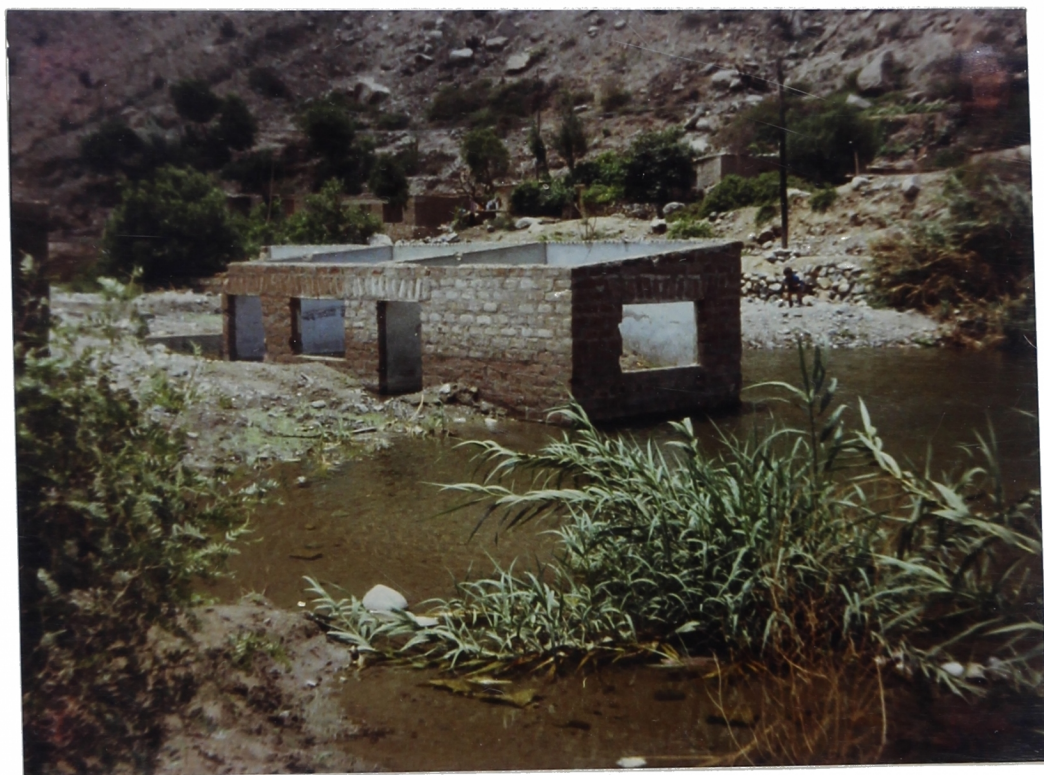
Foto N° 42. Km. 47+5000. Otro lugar de la zona baja de Corcona donde existe fuerte infiltración. La vivienda que aparece en la vista fue destruida por un husico en 1983.

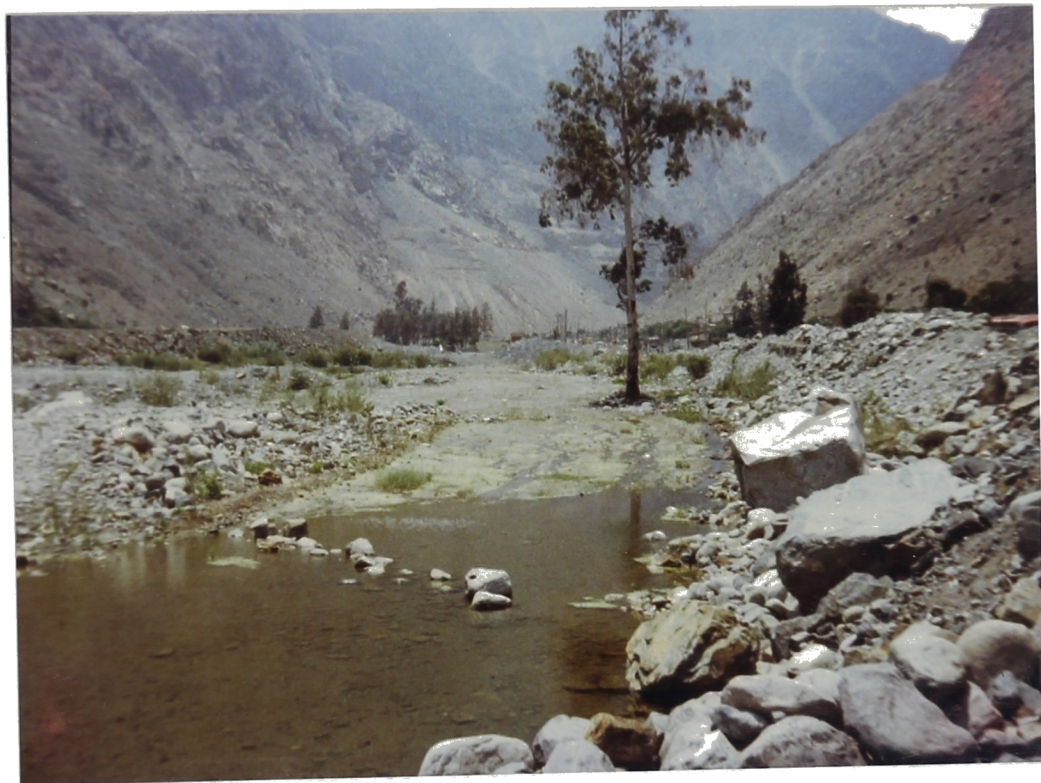
Foto N° 43. Km.47+400. Zona baja de Corcona donde existe fuerte infiltración. Al fondo el Pueblo de Corcona y la mina de Perubar.

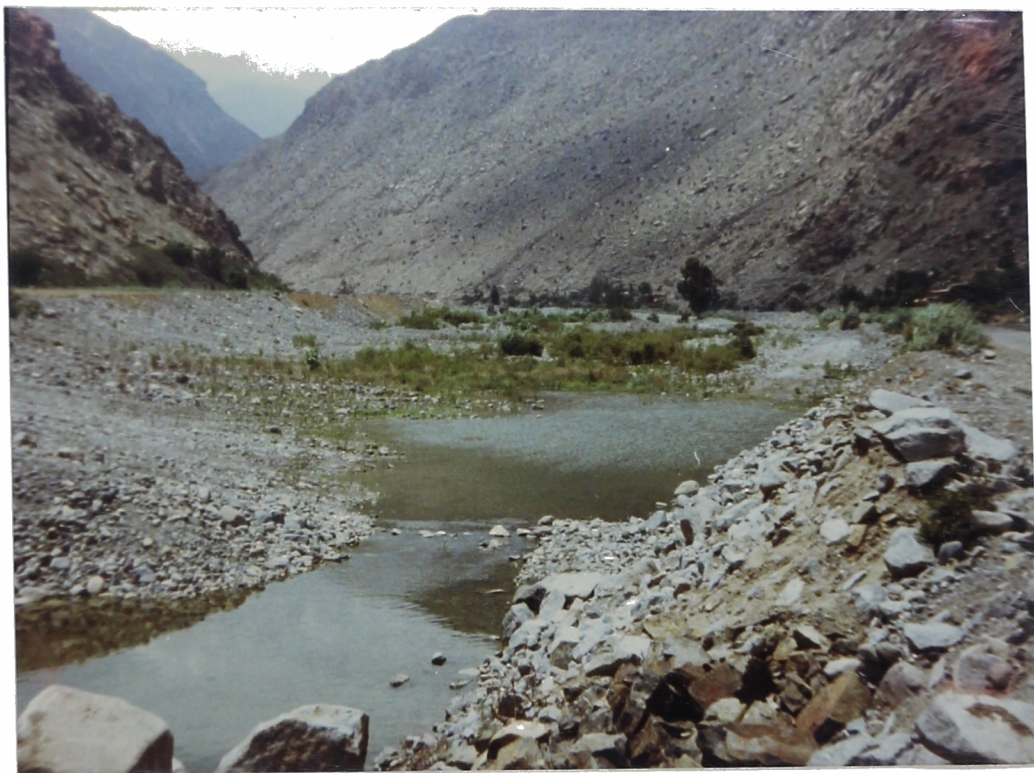
Foto N°44. Km. 47+300 . Otra zona de fuerte infiltración en la parte baja de Corcona. La infiltración se debe a que la cota del pelo de agua del río está más alto que la del pueblo.

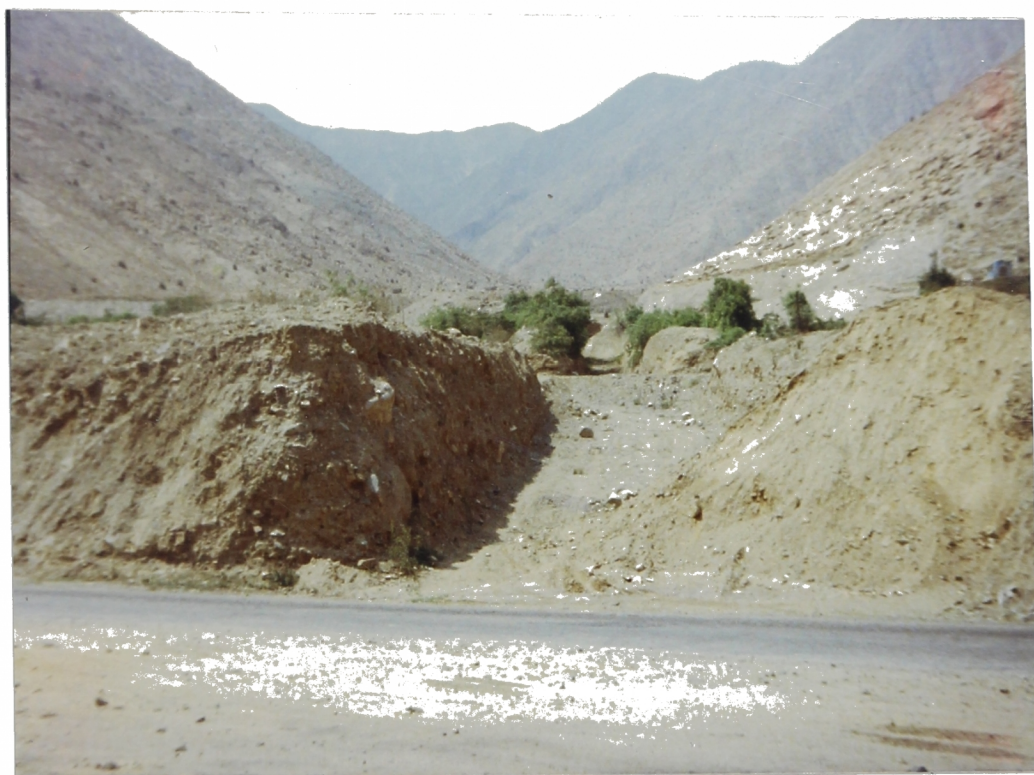
Foto N° 51. Km. 44+000. Zona rural de Cupiche. El Río Rímac destruye por erosión tierras de cultivo, disminuyendo la frontera agrícola.

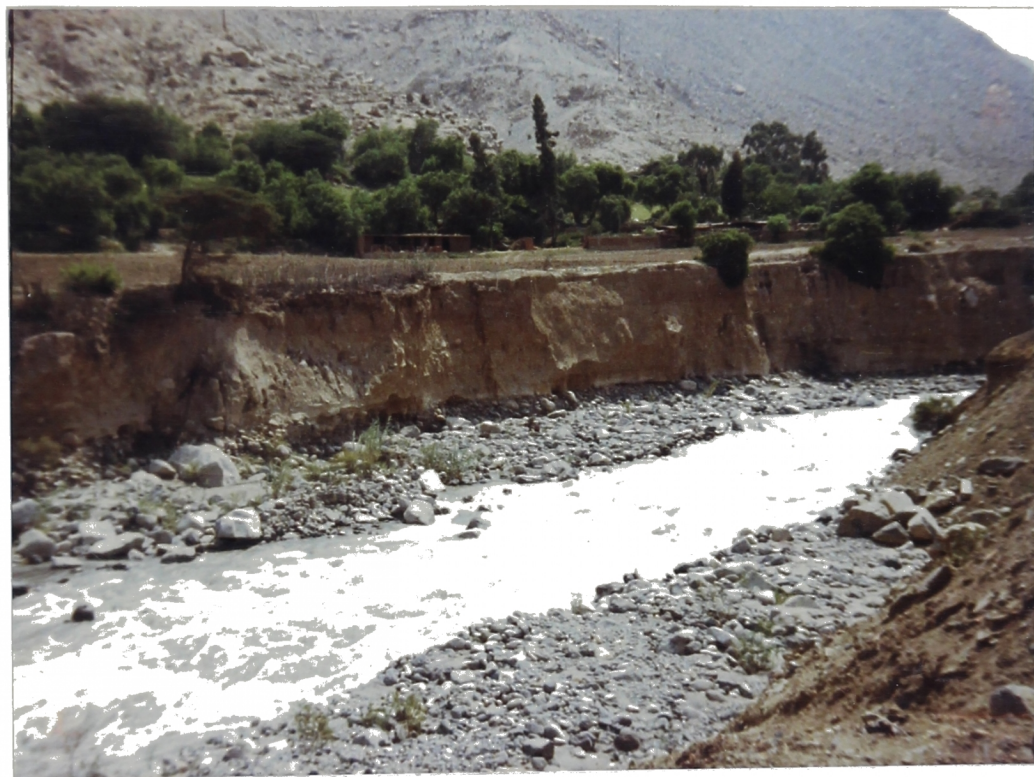
Foto N° 52. Km. 43+500 . Zona rural de Cupiche. El Río Rímac destruye por erosión tierras de cultivo, disminuyendo la frontera agrícola.

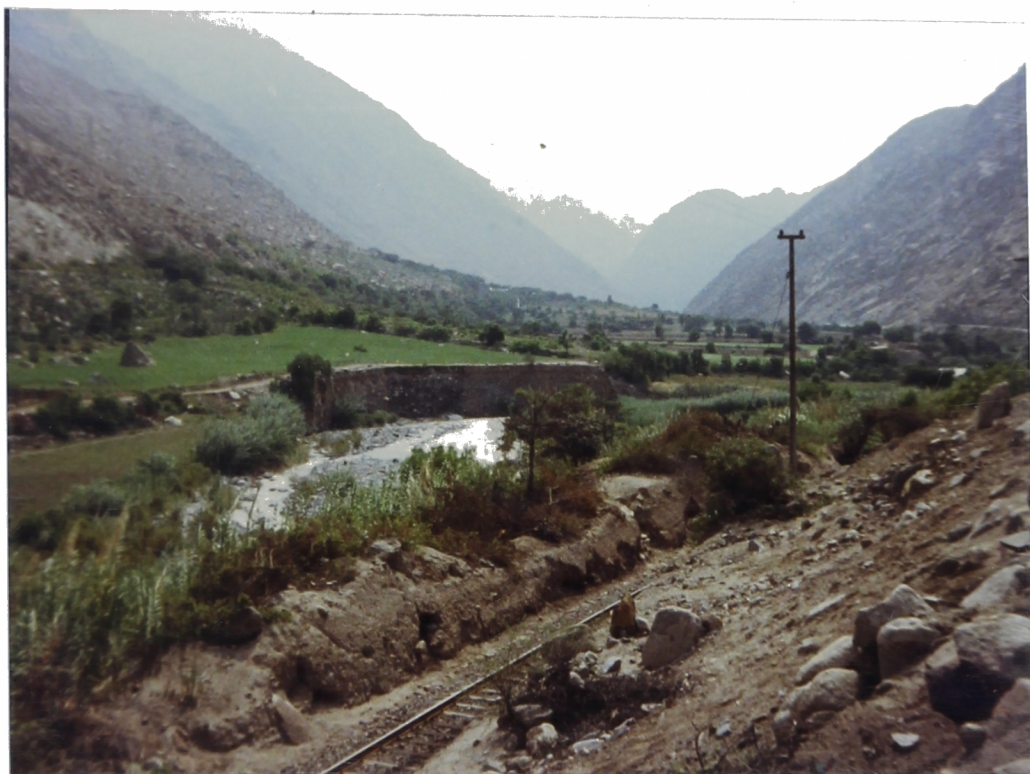
Foto N° 53. Km.43+200 . Otra zona de fuerte erosión de orillas, en las partes bajas de Cupiche.

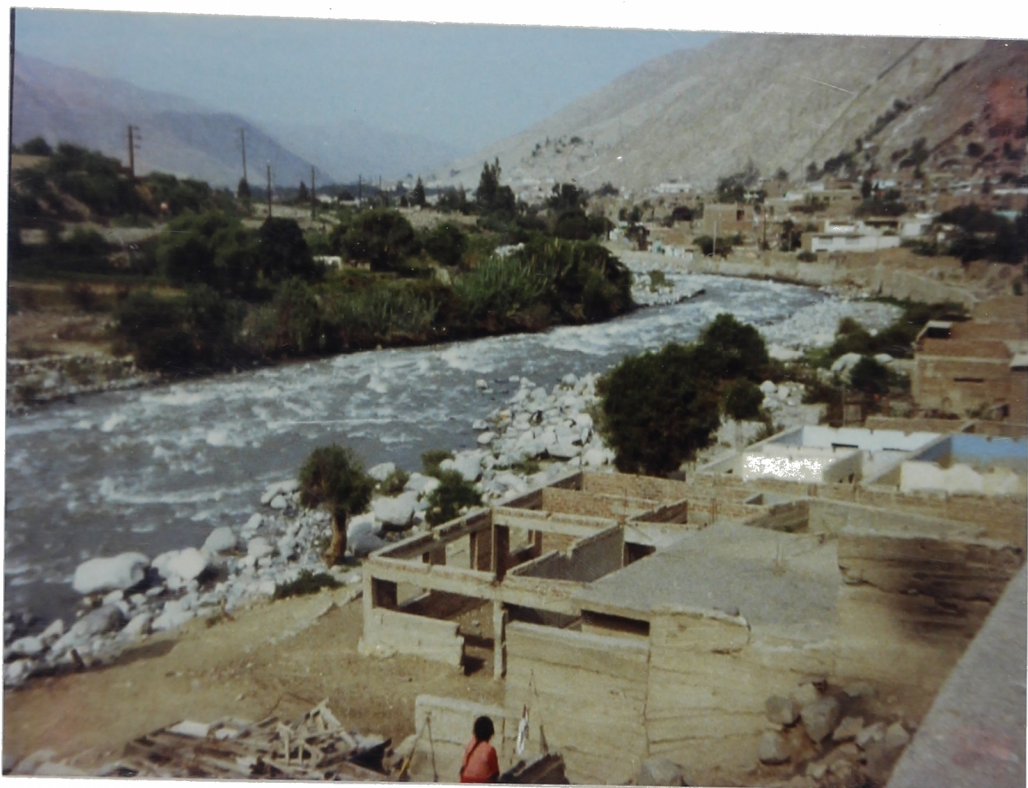
Foto N° 56. Km. Zona de Ricardo Palma. Viviendas destruidas por inundación en la temporada de lluvias torrenciales de 1983.
Km. 37+500

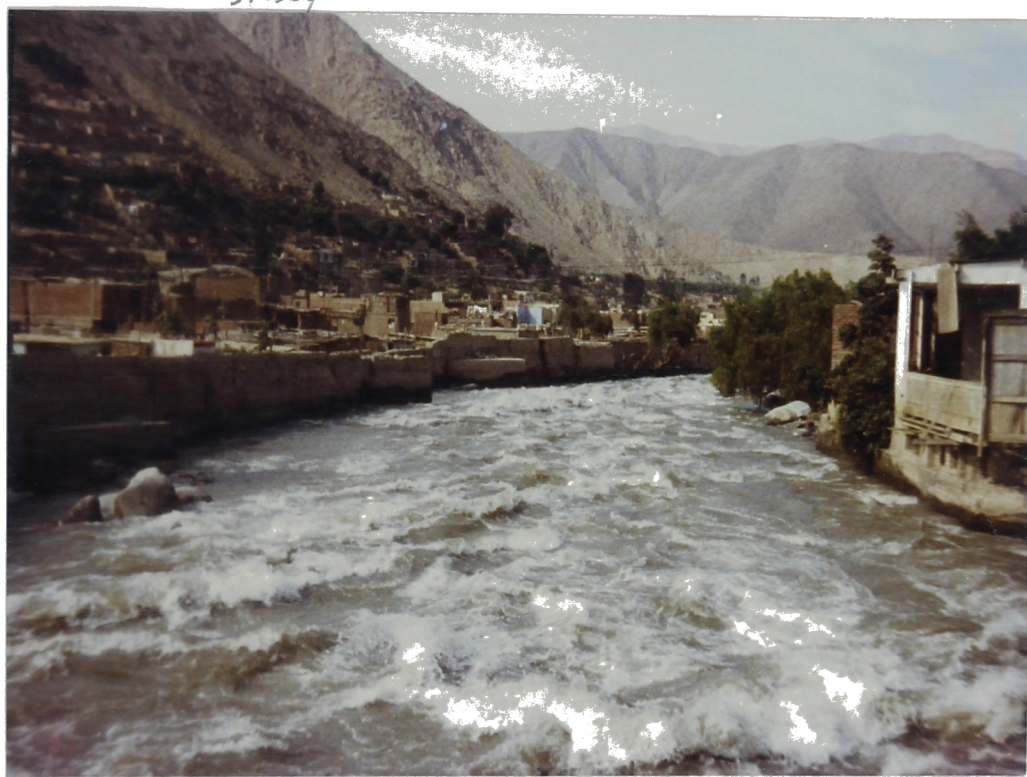
Foto N° 57. Km. 34+000 . Zona baja de Chosica protegida del Río Rímac mediante muros de concreto subdimensionados que ahora se hallan muy erosionadas.

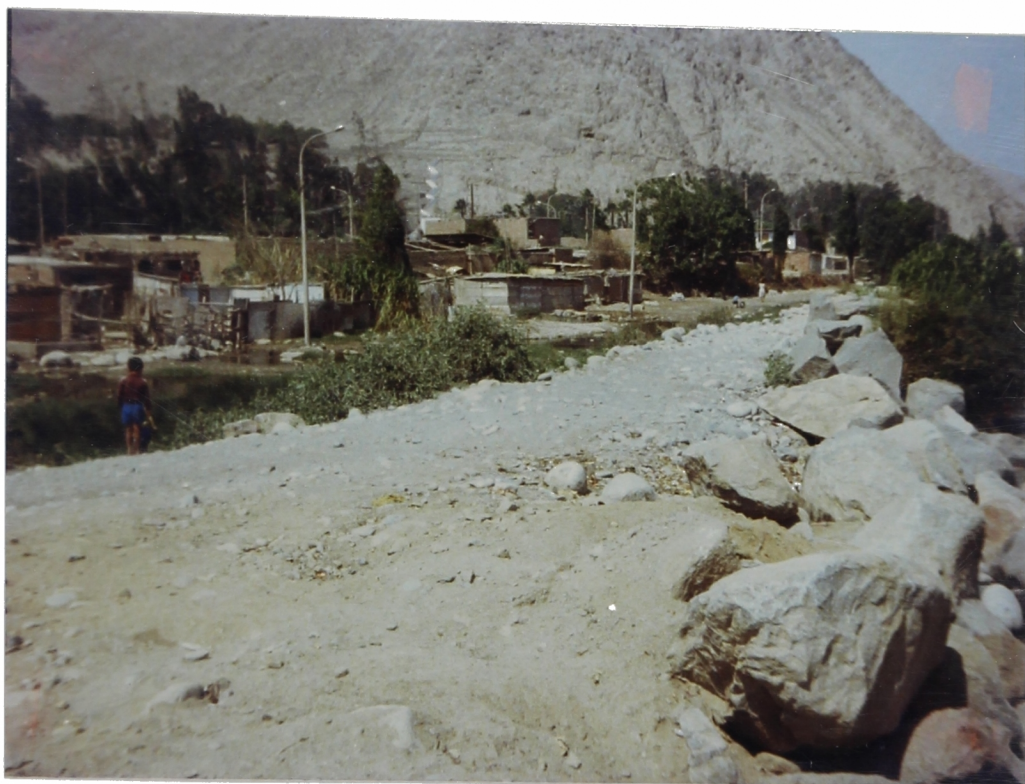
Foto N° 58. Km. 22+000. Zona ribereña de Morón inundada por el Río Rímac en Febrero de 1986.

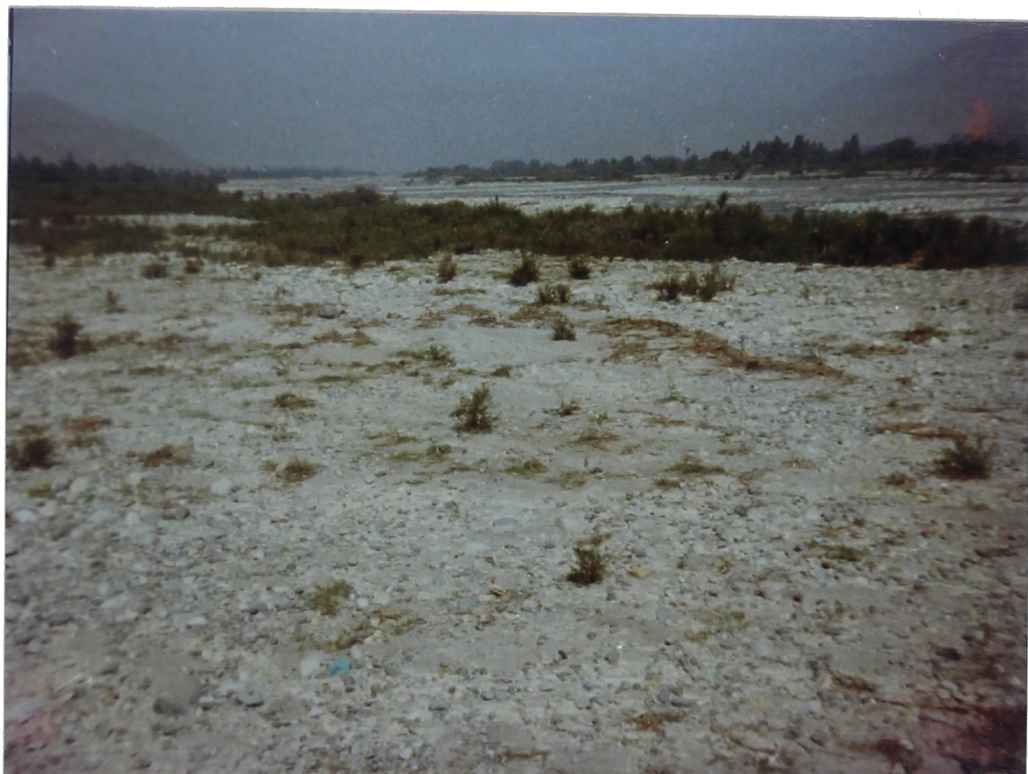
Foto N° 59. Km. 11+000 . Zona de Huachipa. El Río Rímac ha ampliado su cauce destruyendo tierras de cultivo de hortalizas.

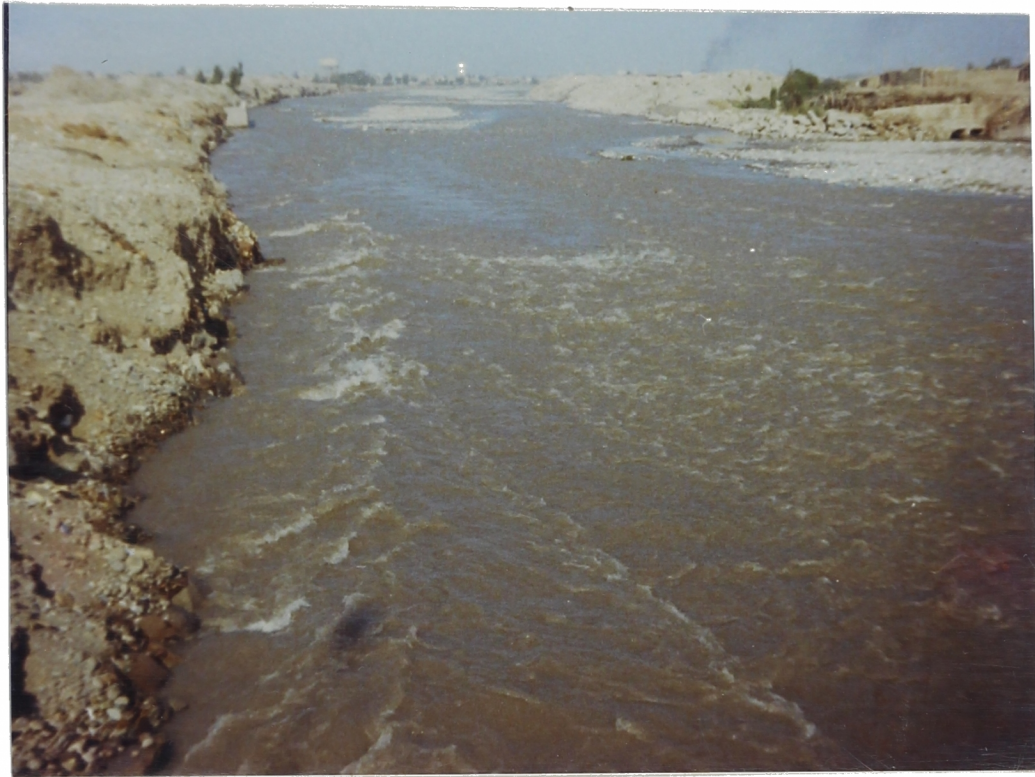
Foto N° 60. Zona del Callao. El Río Rímac tiende a ampliar su cauce bajo una fuerte sedimentación, esto permite que en temporada de avenidas, pueblos jóvenes como el de San Jorge y zonas industriales como el del SIMA sufran de inundaciones.
