## **ANEXOS**

SOLICITADO : CEFOISA  
OBRA : REHABILITACIÓN DE LA COSTA VERDE  
LUGAR : AV. COSTA VERDE  
FECHA : 20 DE AGOSTO DE 1994

## **2.1 CONSTRUCCION DE LA ESCOLLERA MARGINAL**

## **2.2 REHABILITACION DE LA VIA Y BERMA EXTERIOR (ULTIMA FASE DEL PROYECTO)**

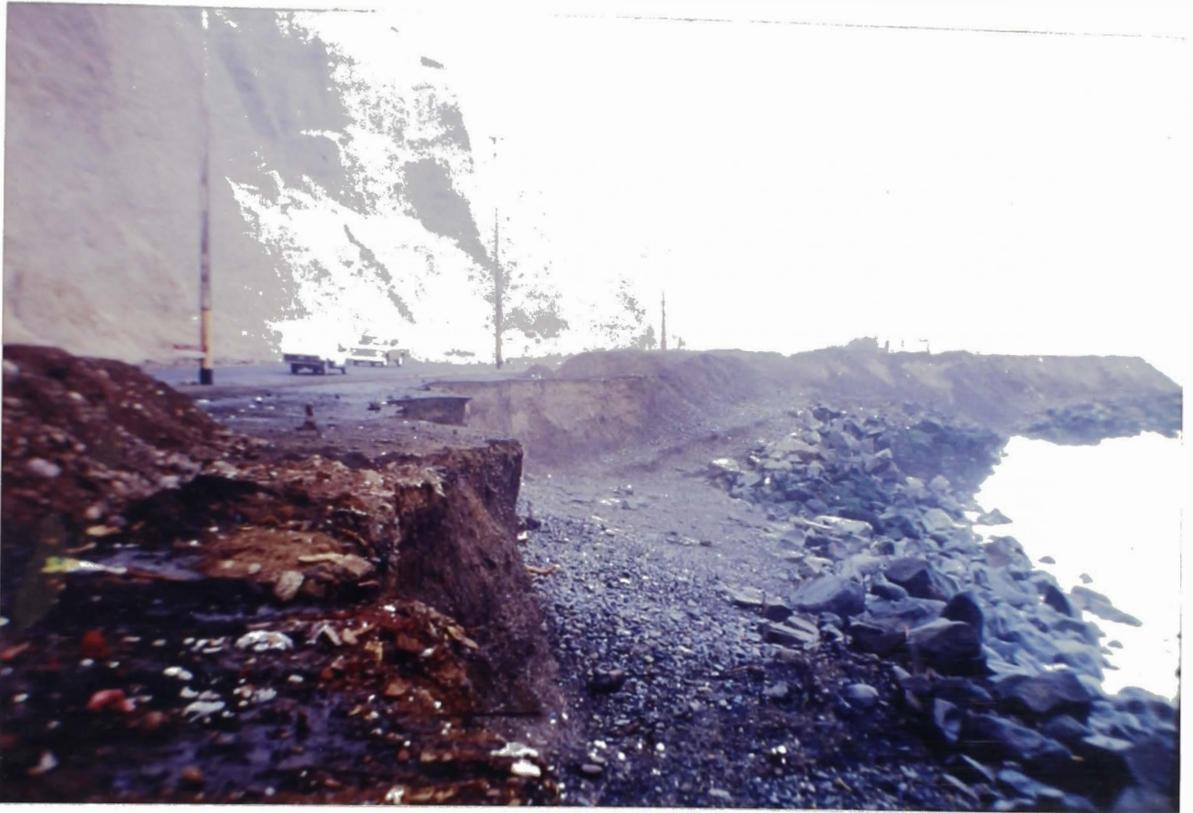
**FOTO N° 1:** *Vista panorámica del carril deteriorado y la magnitud de la erosión del enrocado y plataforma del tramo crítico. Prog. ( 0 + 100 - 0 + 170).*

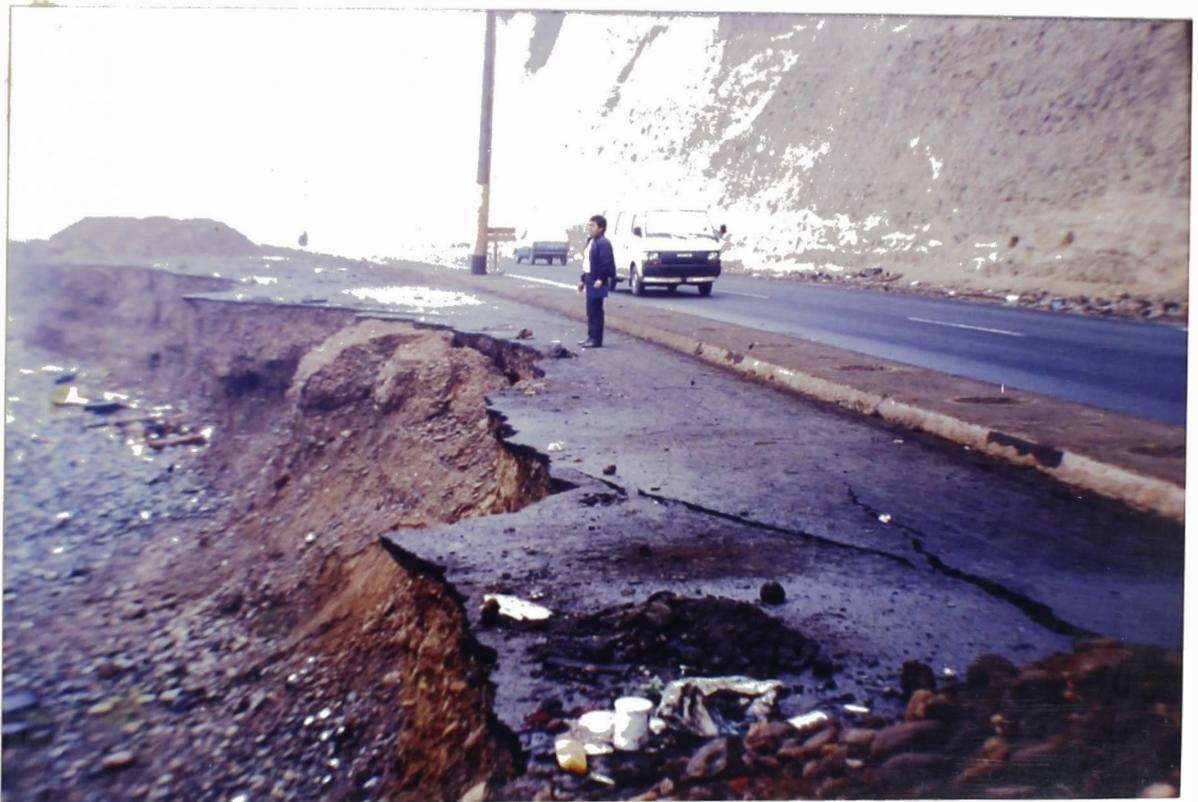
**FOTO N° 2:** *Líneas de Falla e inhabilitación de la carpeta por efecto de la socavación causada por las olas.*

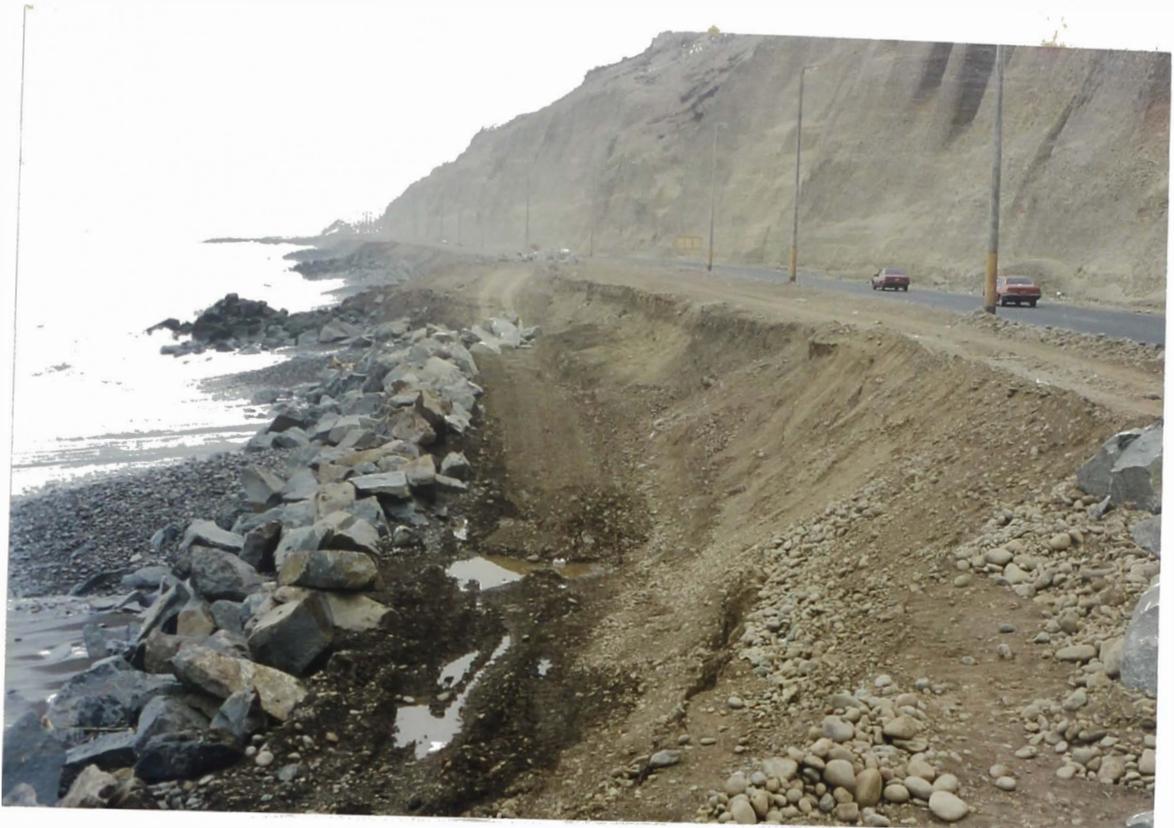
**FOTO N° 3.** *Construcción de la base del nuevo enrocado. En la vista el acceso para los trabajos de reconstrucción. Prog. (0 + 100 - 0 + 200).*

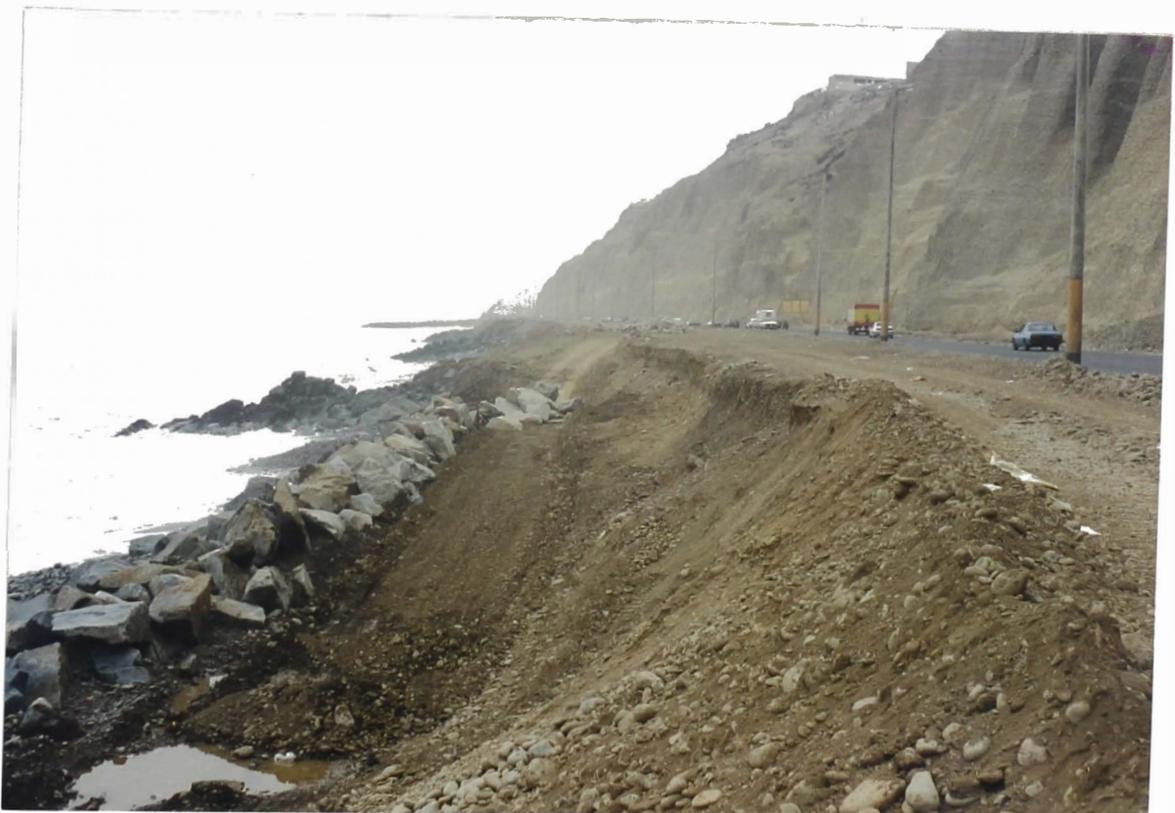
**FOTO N° 4:** *Ilustración de los trabajos de la primera fase del proceso constructivo. Cimentación hasta el nivel  $\pm 0.00$ . Prog. (0 + 100 - 0 + 200).*

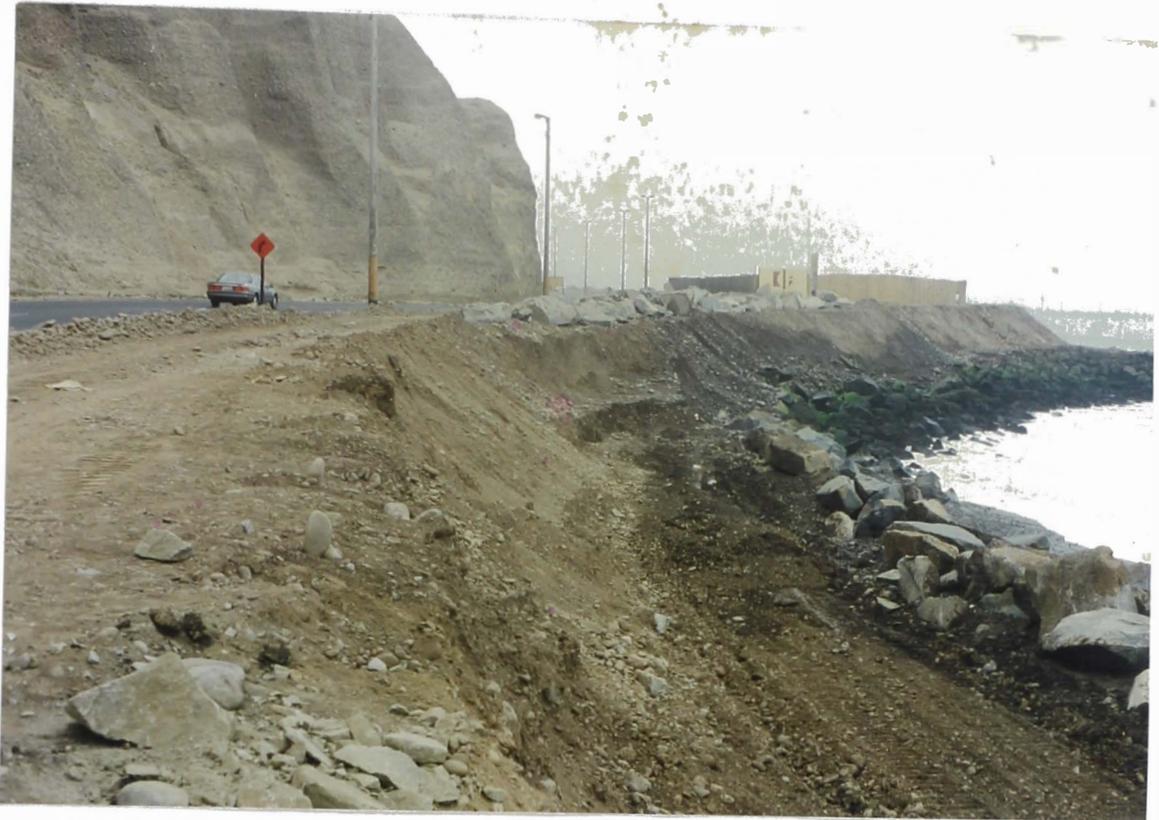
**FOTO N° 5 :** Segunda fase del proceso constructivo del nivel  $\pm 0.00$  hasta  $+ 2.50$ .  
Prog. (0+ 100 - 0 +200).

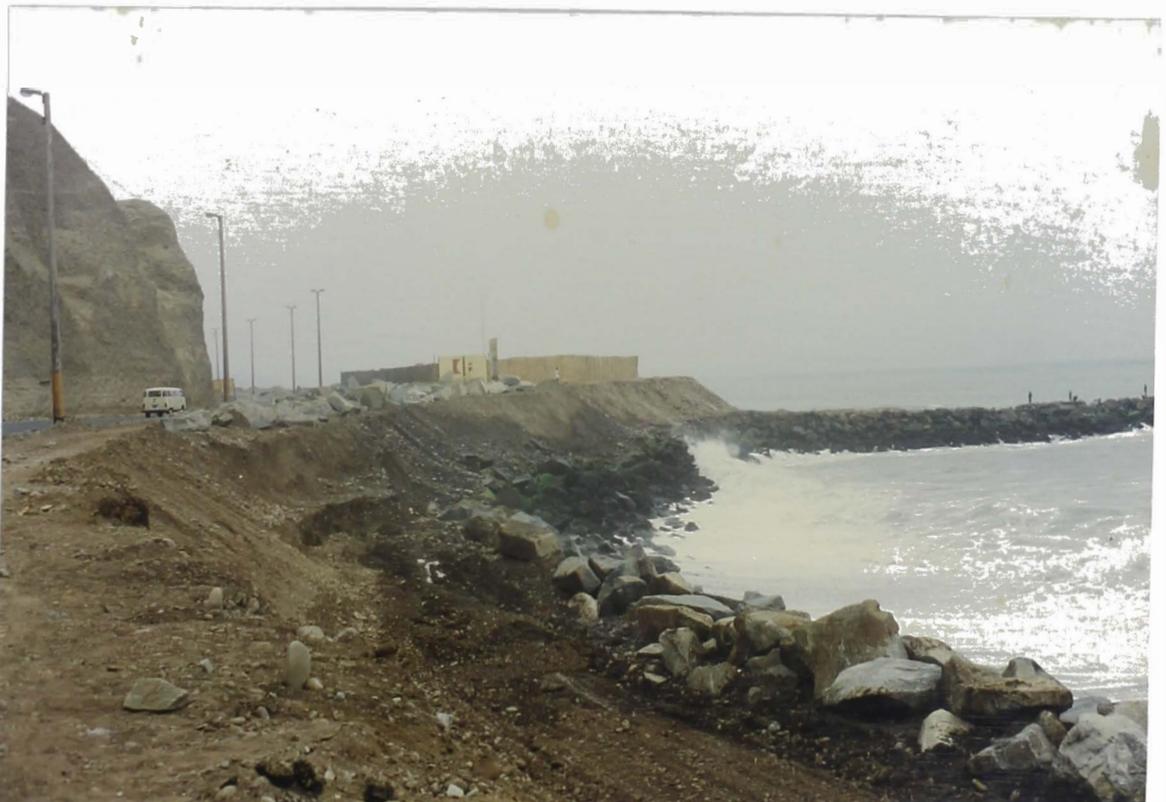
**FOTO N° 6:** Durante el proceso constructivo el oleaje supera fácilmente el nivel  $+ 2.50$ .

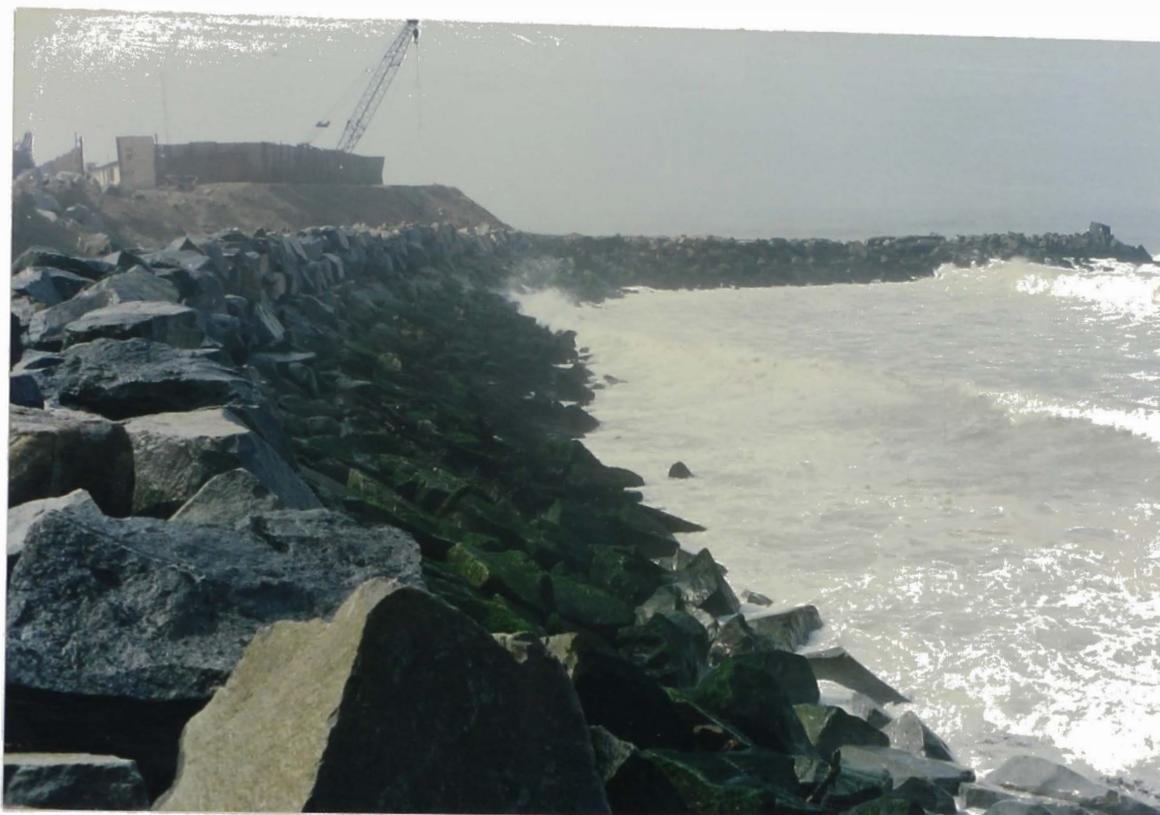
**FOTO N° 11:** *Vista panorámica de la escollera terminada. Primer frente de trabajo y primer tramo crítico. Prog. (0 + 100 - 0 + 200).*

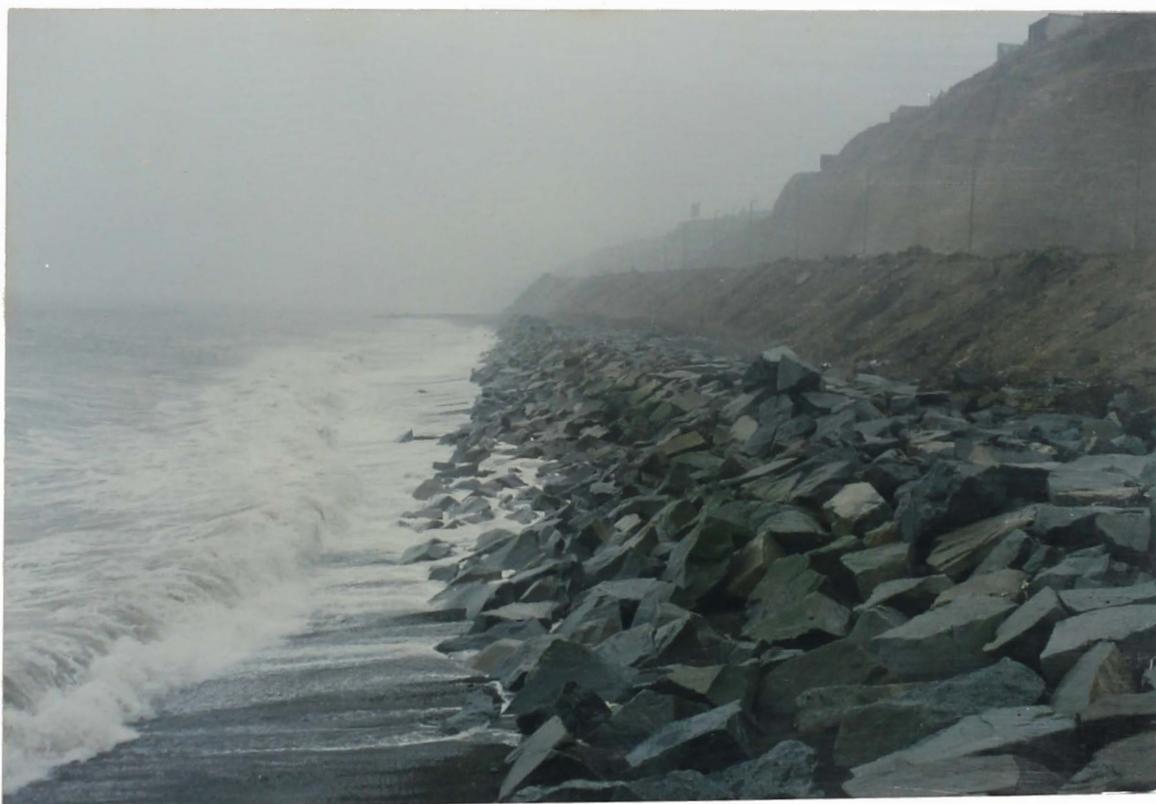
**FOTO N° 12:** *Enrocado último tramo. Tercera fase hasta el nivel + 5.00. Prog. (1 + 130 -1+500)*

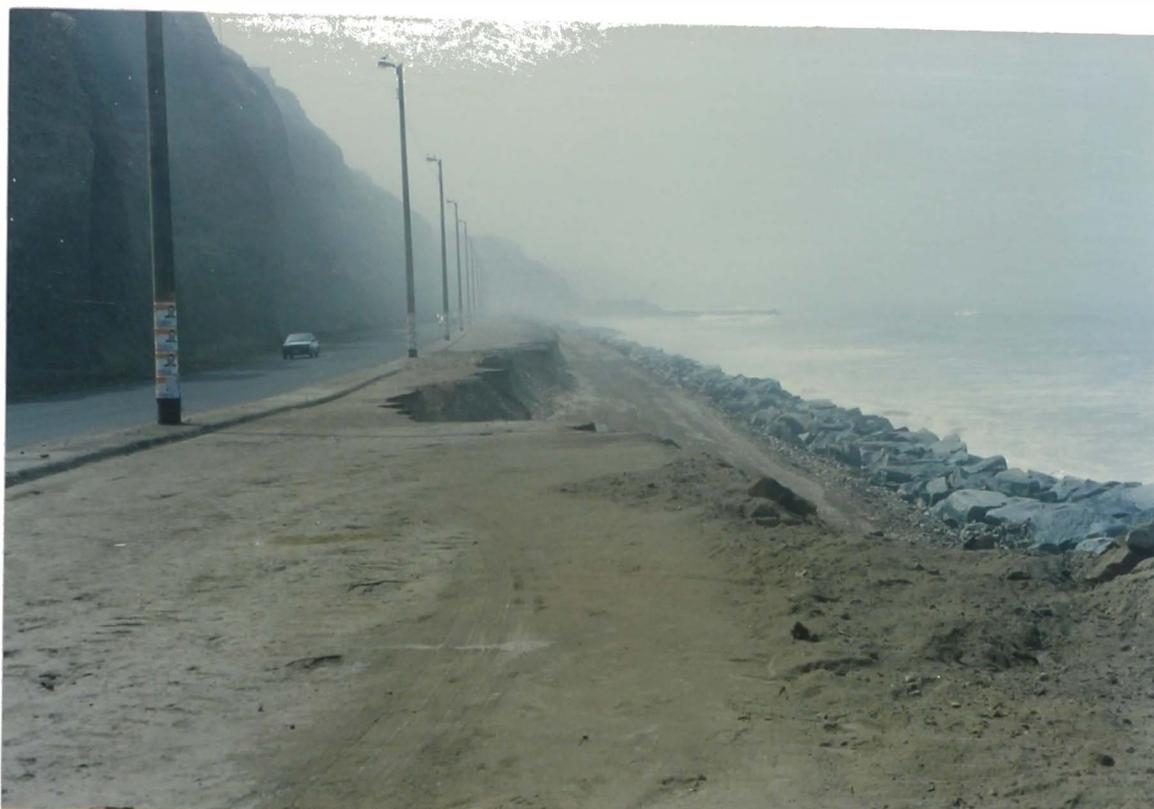
**FOTO N° 13:** *Relleno y compactación. Segundo frente de trabajo y segundo tramo crítico. Prog. (0 + 660 - 0 + 800). Enrocado hasta la tercera fase del proceso constructivo.*

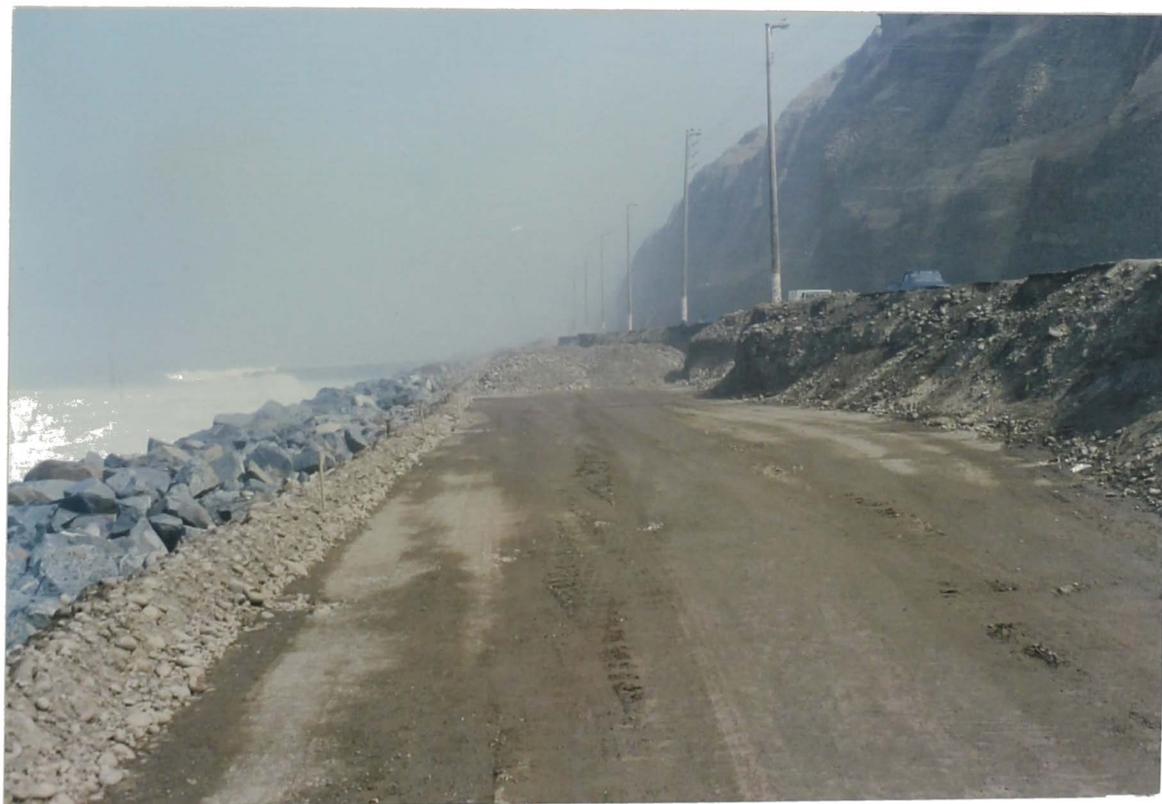
**FOTO N° 14:** *Relleno y compactación hasta el nivel de coronamiento + 6.00. Prog. (0 + 660 - 0 + 800)*

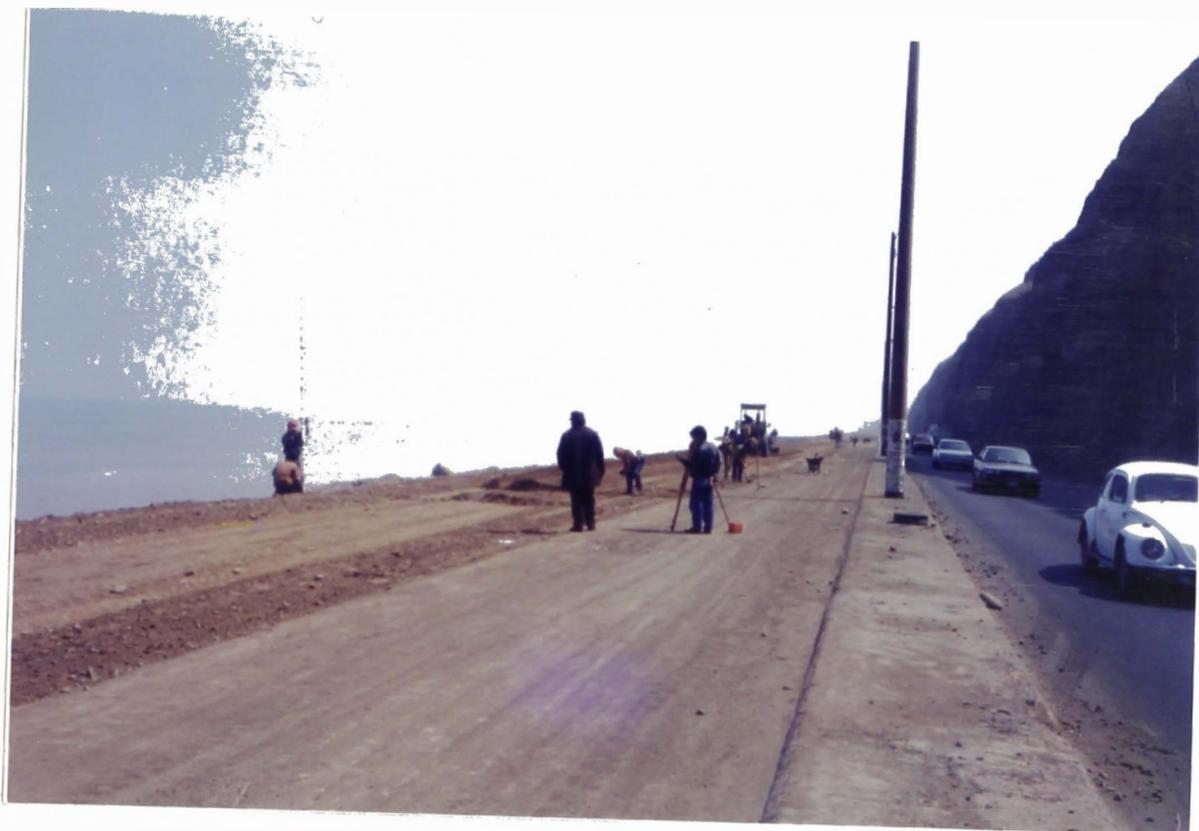
**FOTO N° 23:** *Corrección de hendiduras, acolchonamientos y eliminación de material que impidan una compactación uniforme de la base.*

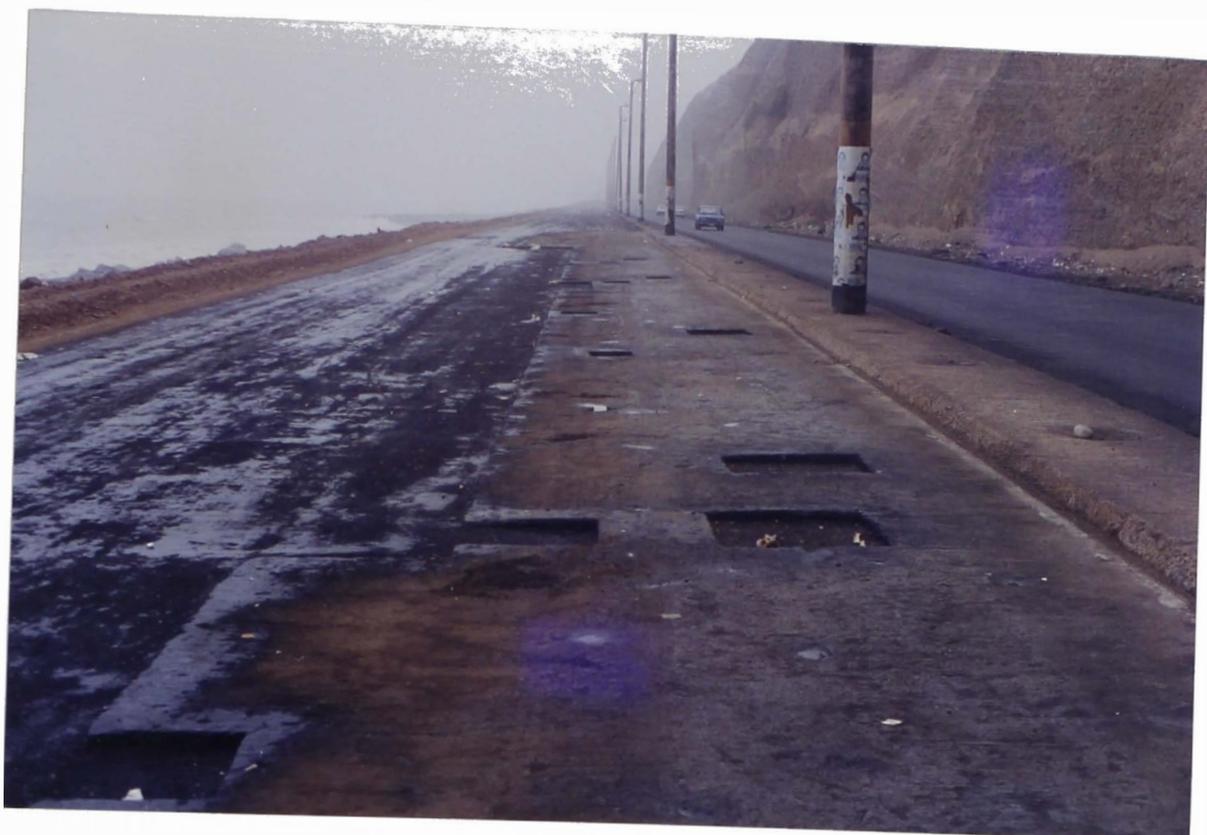
**FOTO N° 29:** *Imprimado de los puntos removidos por ahuellamiento. Procedimiento típico de parchados.*

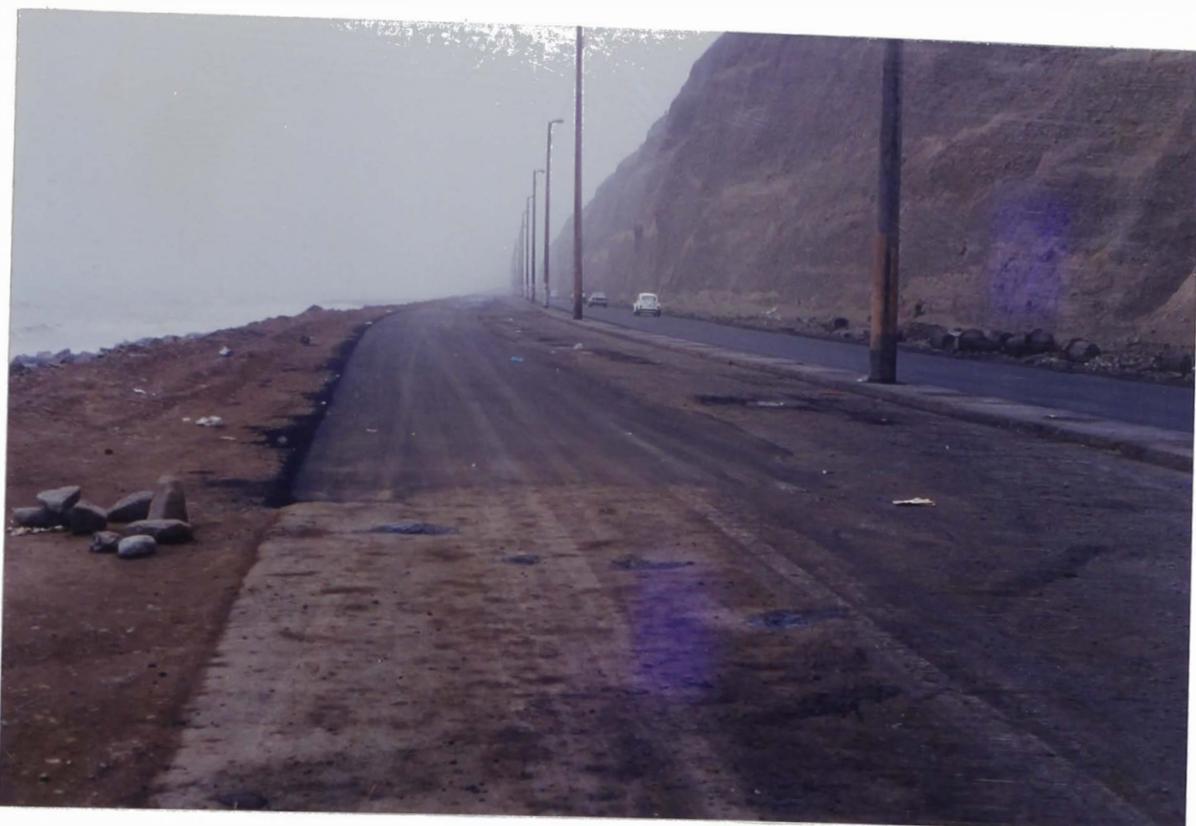
**FOTO N° 33:** Vista panorámica de la rehabilitación de medio carril con carpeta asfáltica nueva y junta con la capa de rodadura anterior. Prog.(0 + 200 - 0 + 660).

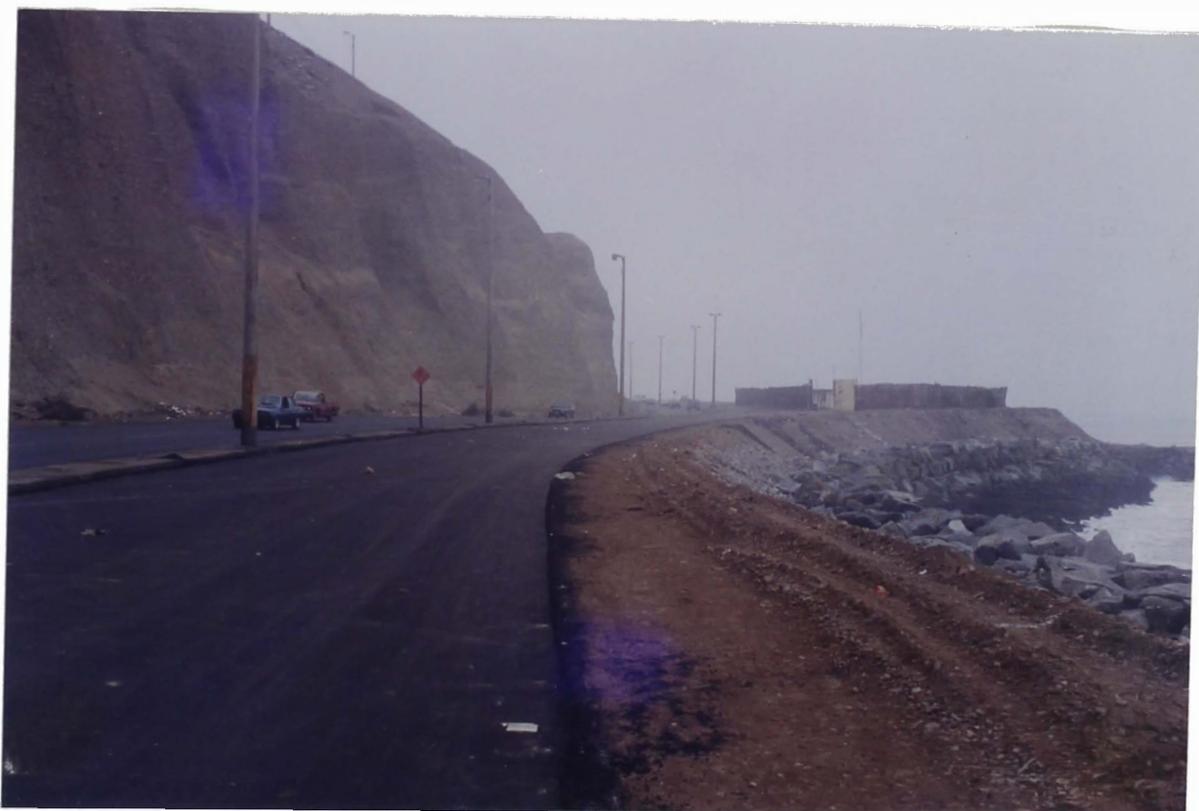
**FOTO N° 34:** Asfaltado concluido del tramo inicial. Prog.(0 + 00 hasta 0 + 170). Se aprecia un acabado uniforme.

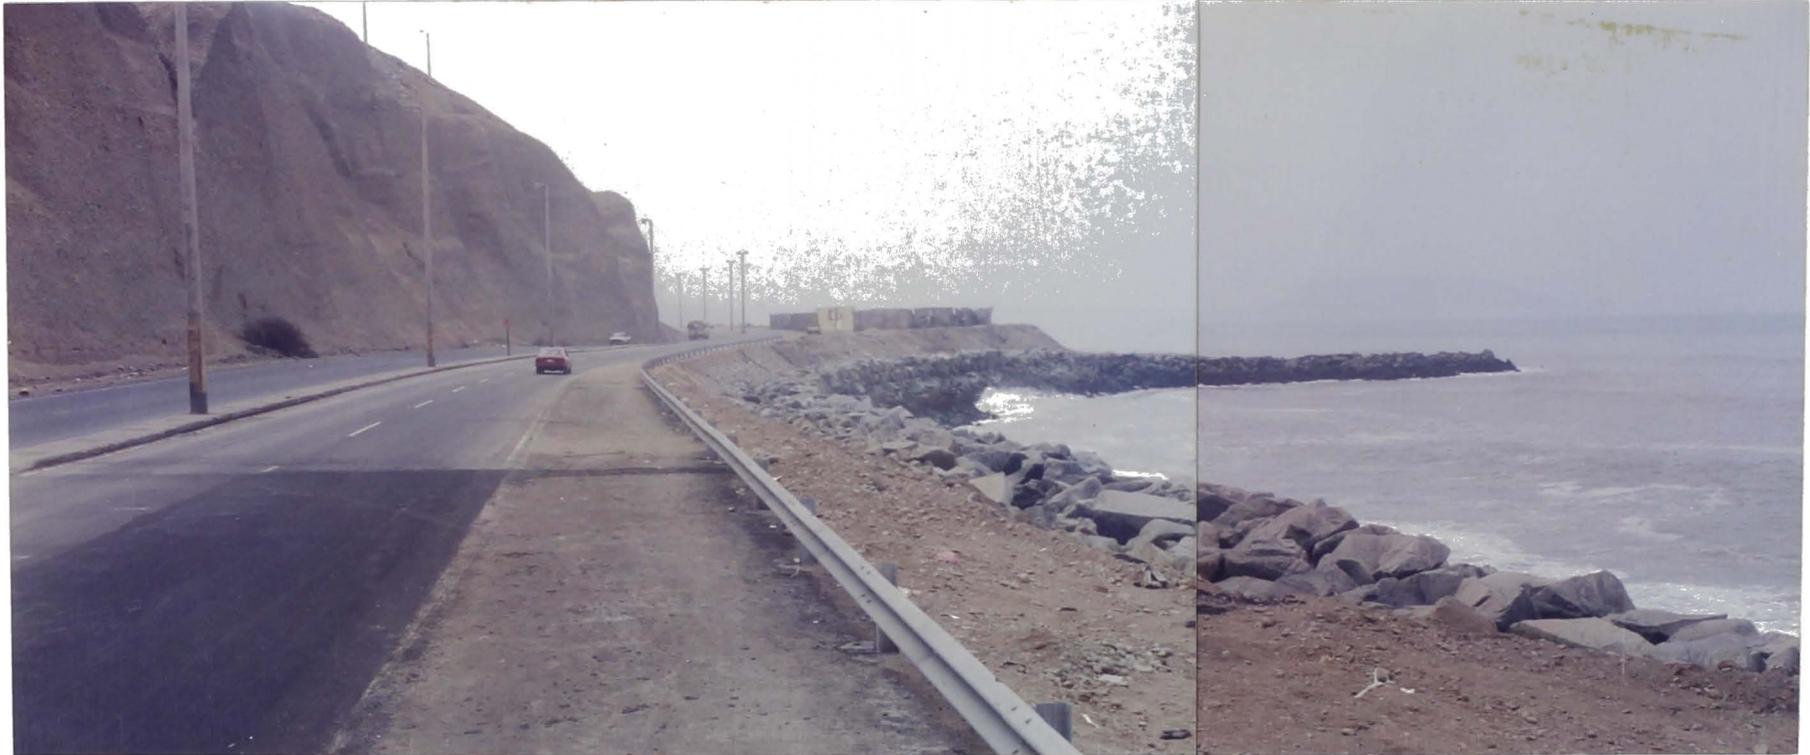
*FOTO N° 39: Vista Panorámica del enrocado y rehabilitación de la vía terminada en su primer tramo crítico (Ver foto N° 1)*

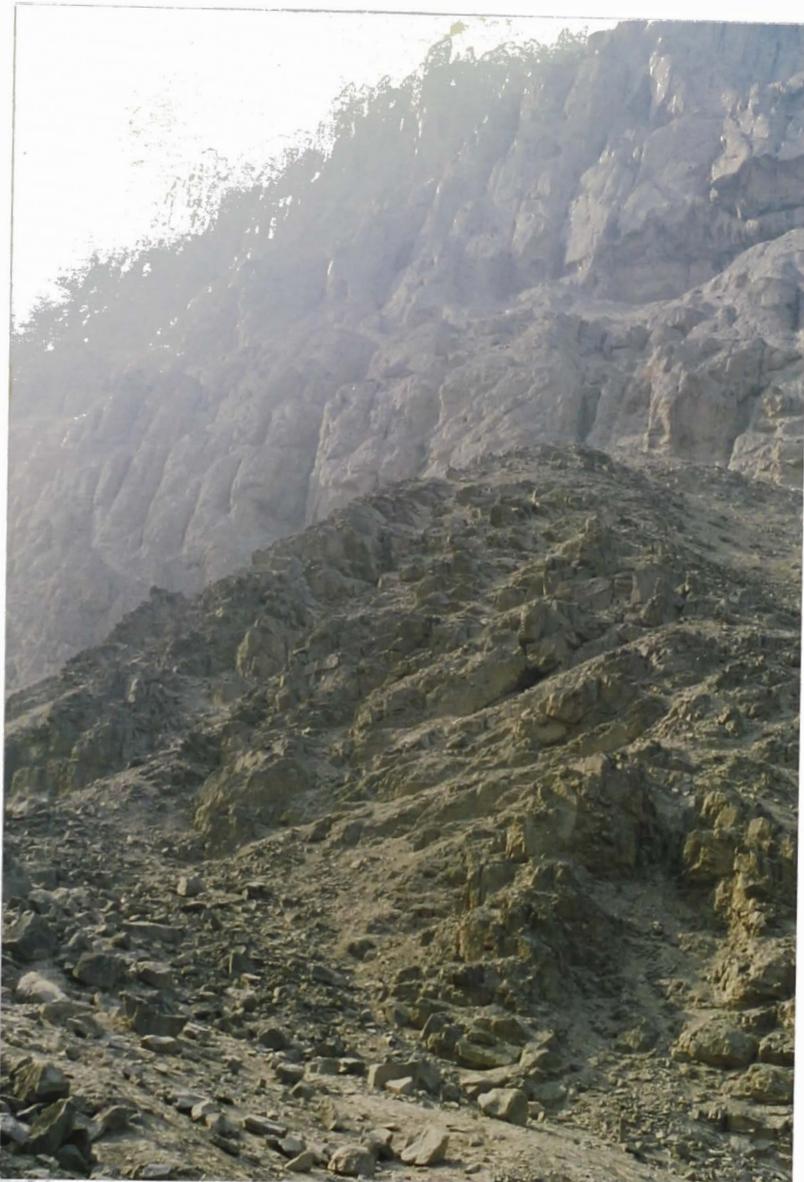
**FOTO N° 40:** *Vista panorámica de la cantera. Esta ubicada en el Distrito de Independencia, dista 32 km de la obra en la Av. Costa Verde. Es Inaccesible para su explotación y en su parte baja esta poblada.*

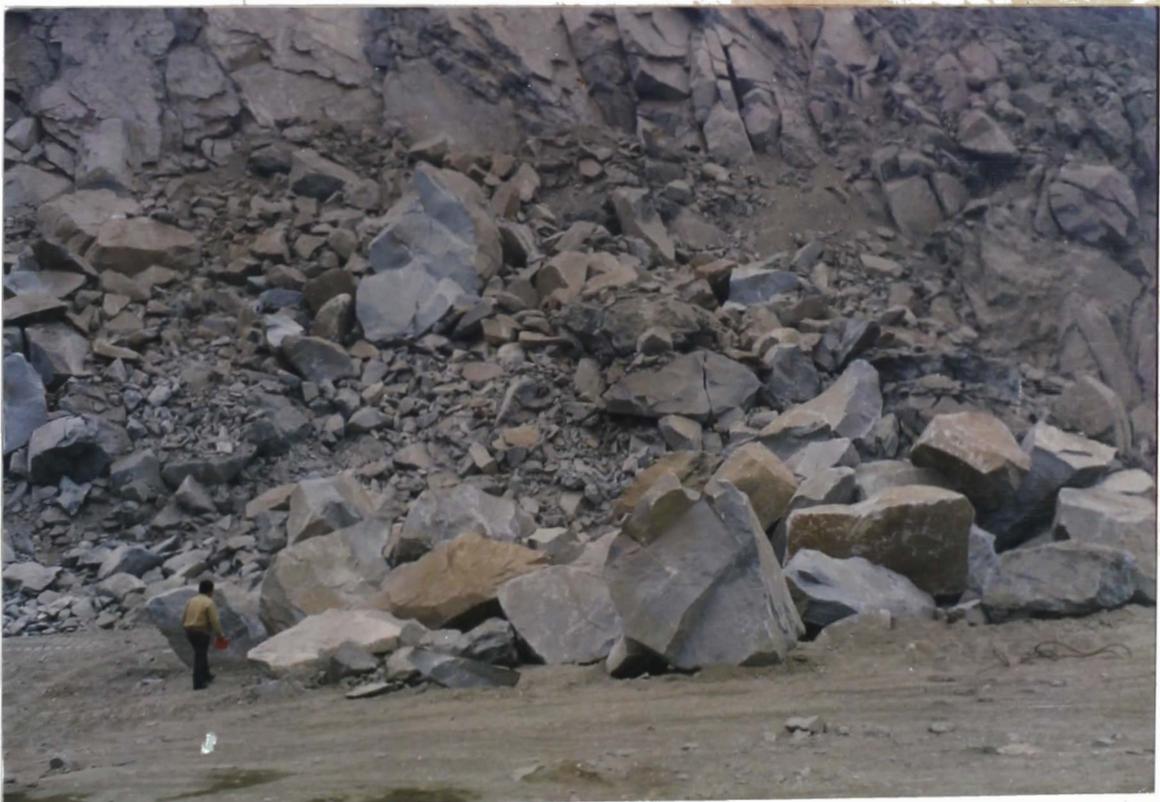
**FOTO N° 46:** *La calidad de la roca y el volúmen por unidad, es apropiada para la escollera marginal planteada en el proyecto.*
