UNIVERSIDAD NACIONAL DE INGENIERIA
FACULTAD DE INGENIERIA CIVIL

**ESTUDIO DE LOS EFECTOS DEL FENOMENO "EL NIÑO" 1997-1998
EN EL TRAMO DESVIO TALARA - AGUAS VERDES
Y EN LA CIUDAD DE TUMBES**

TESIS

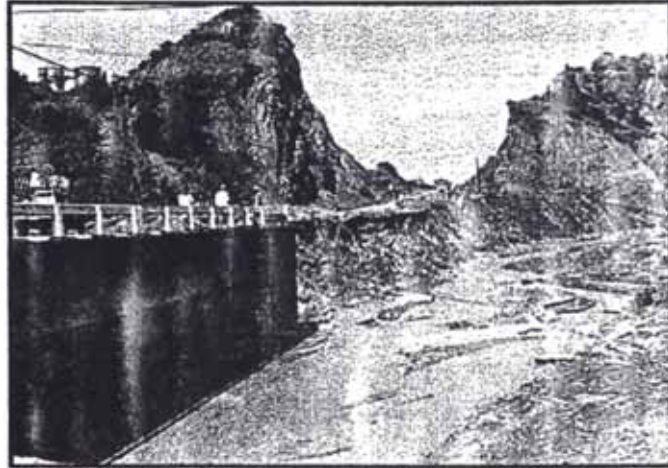
Foto N°01. Km. 1241+573, Sector Tucillal. Fecha: Feb.98

En el acceso norte del puente Tucillal, la erosión lateral se produjo debido a que el acceso se encuentra en la parte convexa de la curva de la quebrada. En esta zona el efecto de la aceleración centrífuga del flujo de la quebrada

provoca que se incrementen las fuerzas helicoidales, por ende, se tiene mayor poder erosivo.

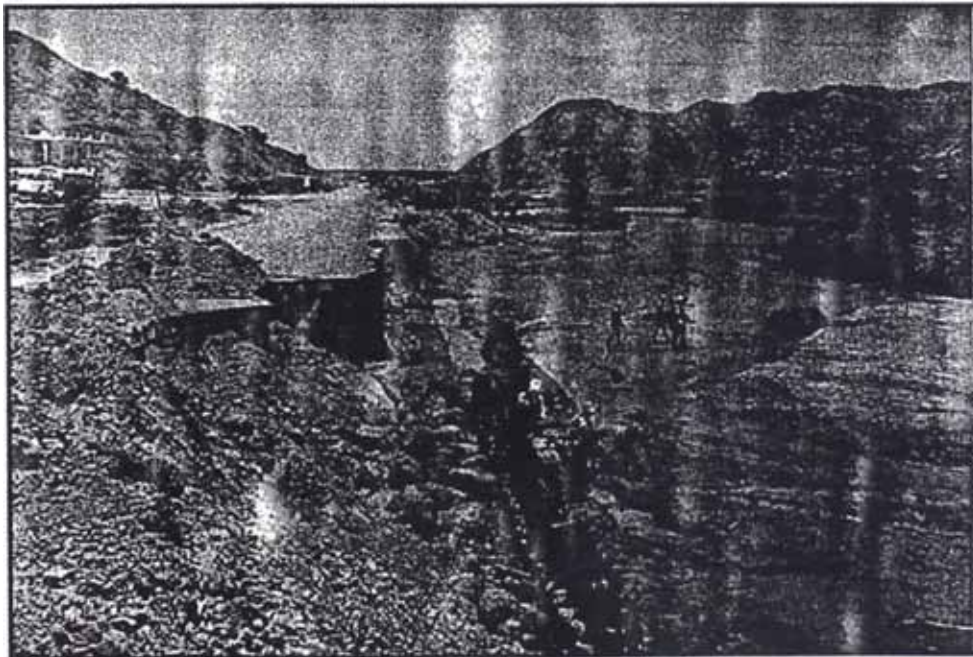
Foto N° 02. Km. 1191+600. Sector Punta sal.

Este tipo de erosión se produjo por desbordamiento del flujo de las quebradas. A partir de cierto tirante las aguas empezaron a correr por los terrenos de mayor pendiente y en forma paralela a la carretera.

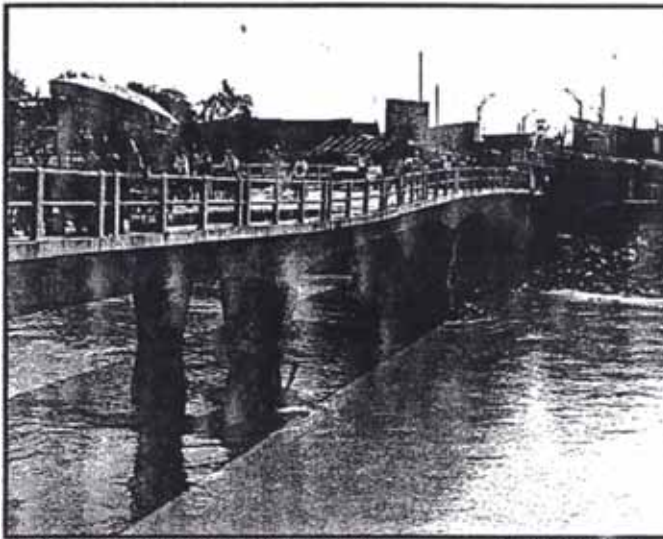
FOTO N° 03.Km.1293+803. Pte. Bolsico Fecha: FEB.98

Producido al pie las estructuras, como estribos, pilares de puentes, etc. Debido a que estos elementos constituyen obstáculos que contribuyen a

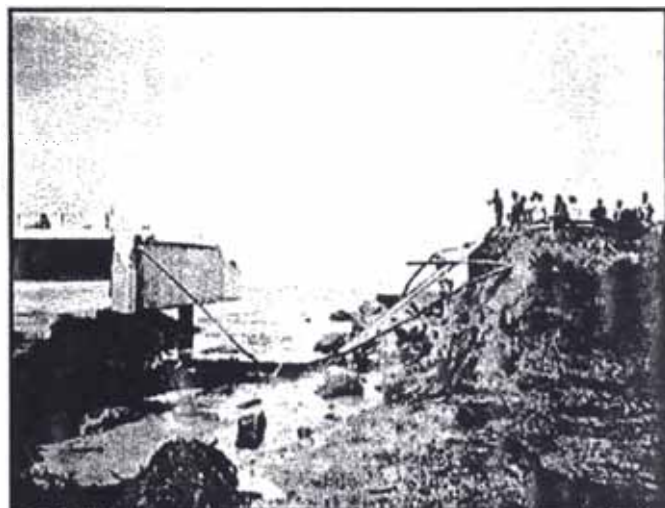
FOTO N° 04.Km.1265+463. Pte. Plateritos. Fecha: FEB.98

Es un común denominador, el hecho de que la sección hidráulica natural de las quebradas ha sido reducida, debido a que los accesos de los puentes ocupan en parte dicha sección natural. El estrechamiento ha ocasionado la aceleración del escurrimiento provocando

erosiones en los accesos a los puentes, que al no tener una adecuada protección, en muchos casos, han sido arrasados.

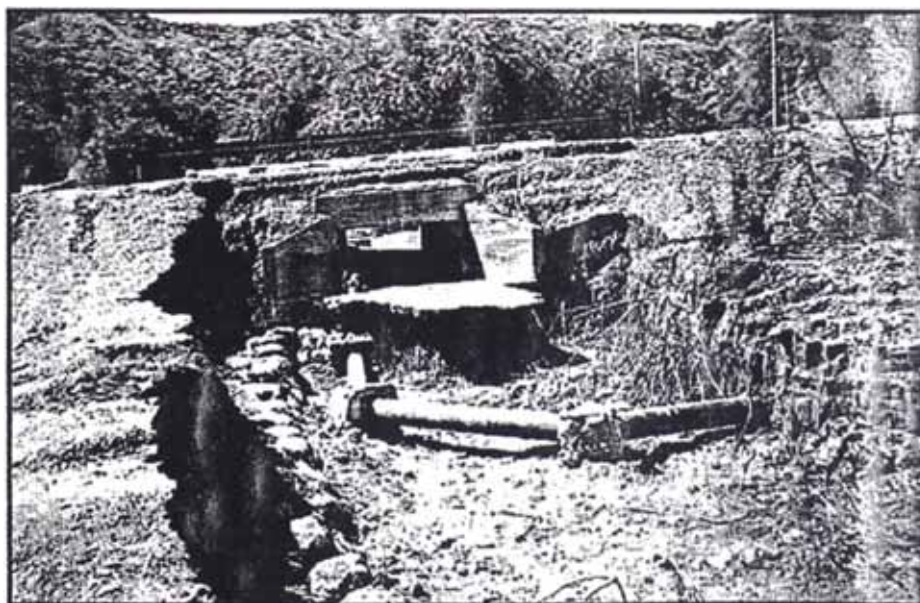
FOTO N° 06. Alcantarilla

Es típico este tipo de daños a la salida de las obras de cruce, que empieza con la socavación en el pie de la estructura, para luego avanzar aguas arriba por debajo del elemento de cimentación.

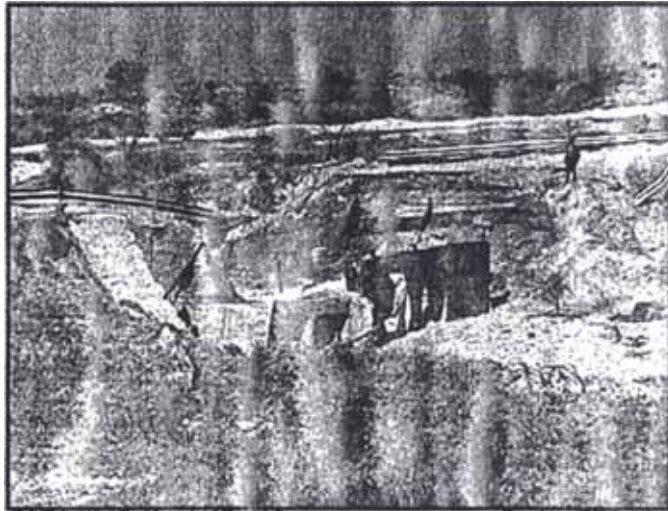
FOTO N° 07. Km.1127+685.

Como resultado de las deficiencias, en lo que respecta a las secciones hidráulicas, las aguas se represaron. A ello, contribuyeron el enorme transporte de sedimentos tanto en suspensión como de arrastre, y, el material biodegradable

flotante que obstaculizaron la entrada a dichas obras de cruce. En consecuencia, las aguas se desbordaron, y posteriormente provocaron el colapso de la obra.

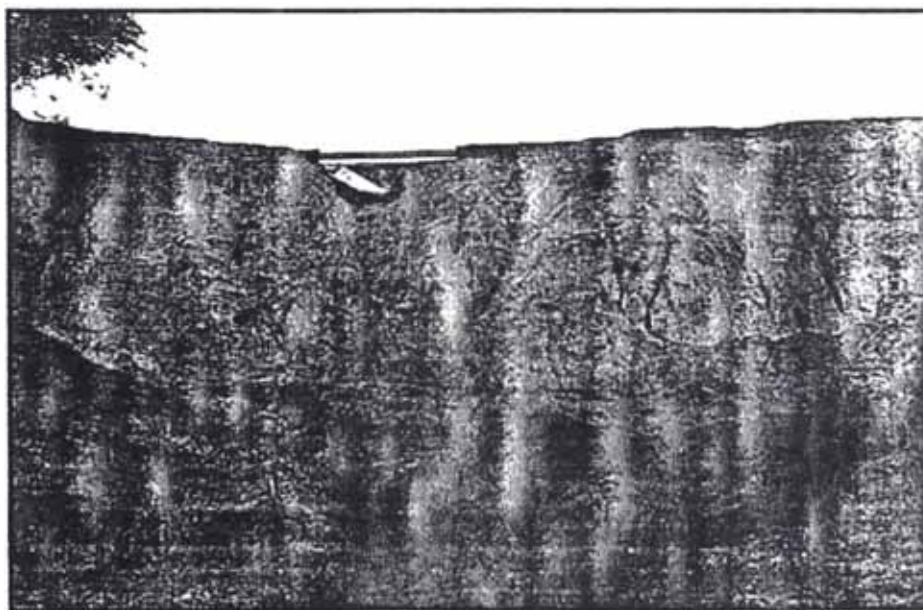
FOTO N° 08. Km.1244.

Las altas precipitaciones y las fuertes pendientes ocasionaron erosión laminar en los taludes desprotegidos de la carretera, que desestabilizaron el terraplén.

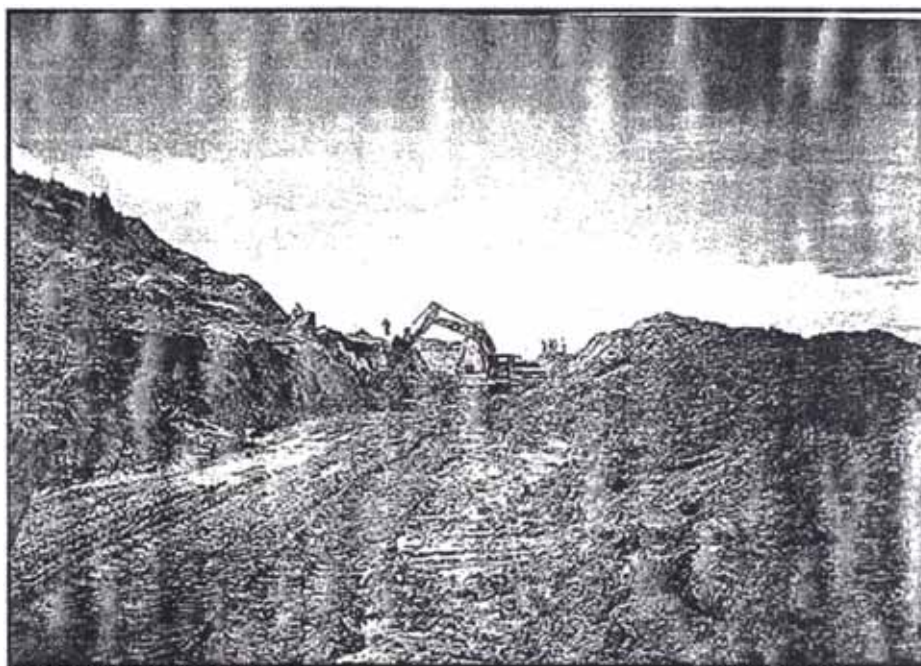
FOTO N° 09. Sector Mal Paso.

Las altas precipitaciones producidas por el fenómeno "El Niño" indujeron a deslizamientos, que si bien es cierto, no es el único factor si es el más importante. Su mecanismo se puede resumir como sigue: a) Precipitación, b) Infiltración e incremento de la presión de agua en el terreno, c) Reducción del esfuerzo cortante, y, d) Falla y desplazamiento de la masa.
