**UNIVERSIDAD NACIONAL DE INGENIERIA  
FACULTAD DE INGENIERIA CIVIL**

**“VULNERABILIDAD SISMICA DE CENTROS EDUCATIVOS  
EN EL DISTRITO DEL RÍMAC Y ANÁLISIS DE RIESGO SÍSMICO  
PARA EL REFORZAMIENTO DEL C. E. N° 3006”**

**TESIS**

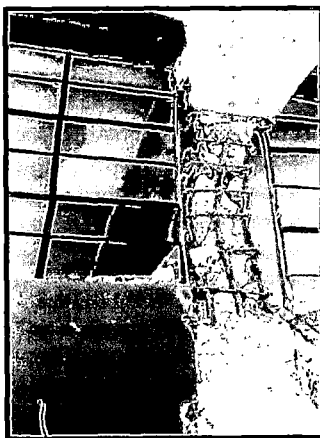
Fotografía 2.2: Falla por columna corta

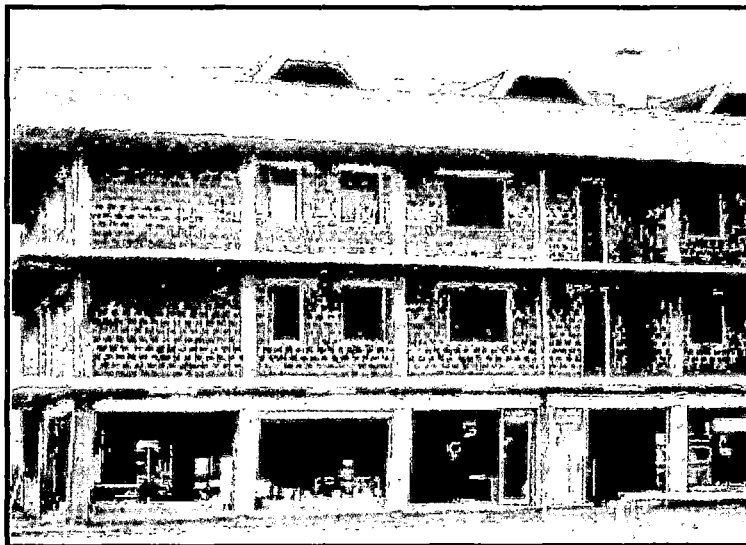
La Fotografía N° 2.3 y la Fig. N° 2.4 muestra como falla el primer nivel de la estructura por *piso blando*; este mecanismo se esquematiza en la Fig. N° 2.5.

Fotografía 2.3: Falla por piso blando

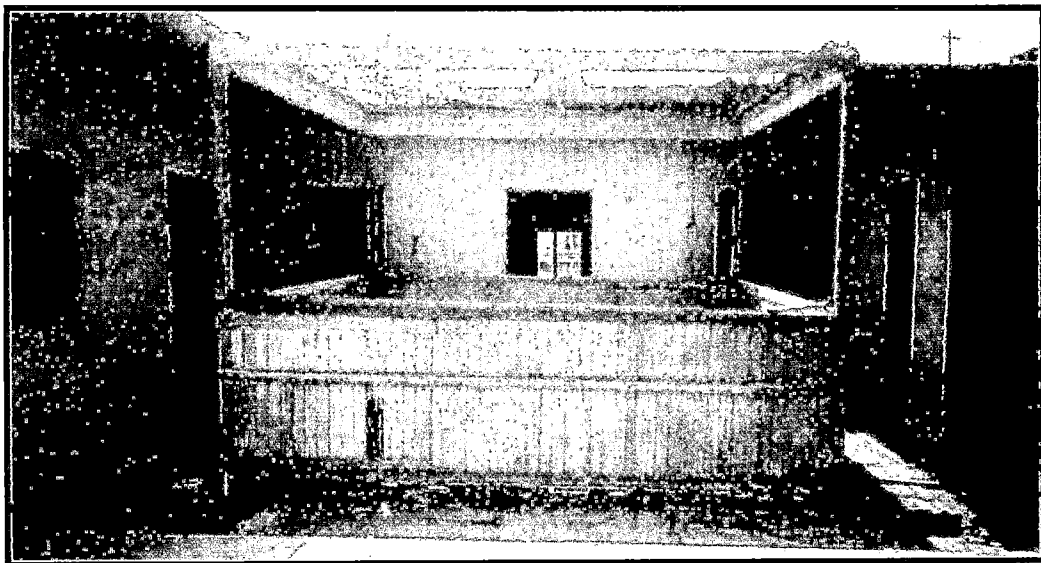
Fotografía N° AV.3: **CE Manuel Pardo**: para tener acceso al centro hay que pasar por una edificación muy antigua que es amparada por el INC, que evita su demolición. La edificación es de madera en muy mal estado de conservación. Como se puede apreciar existe una Sub-estación de Luz que se encuentra frente a la edificación.

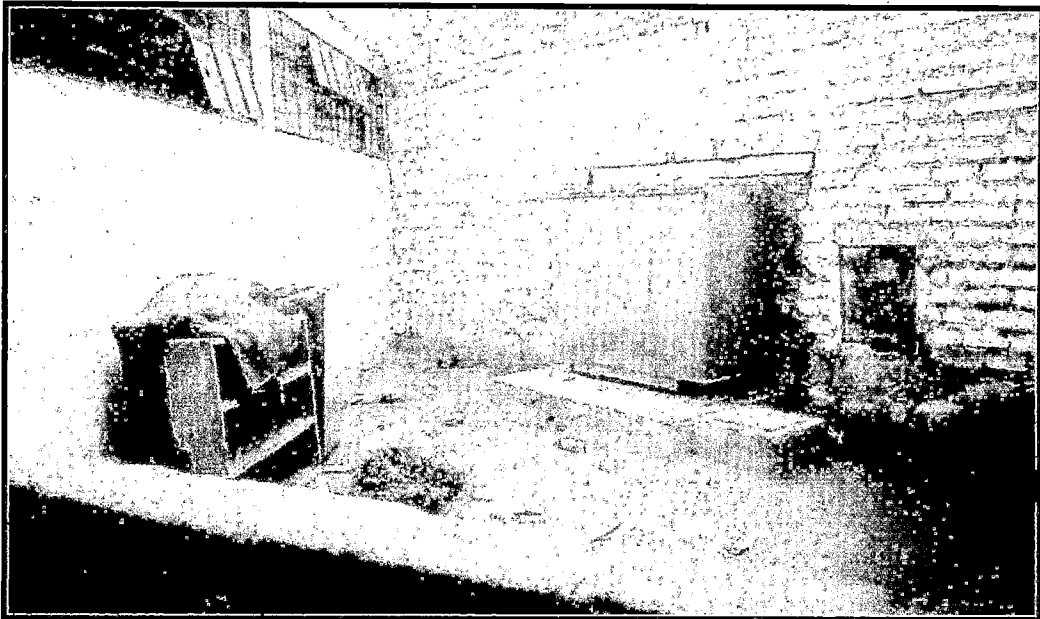
Fotografía N° AV.4: **CE Manuel Pardo**: vista del segundo nivel de la edificación antigua, se puede notar un mal estado de conservación, estos ambientes inhabitables se encuentran por encima de la única zona de acceso al CE

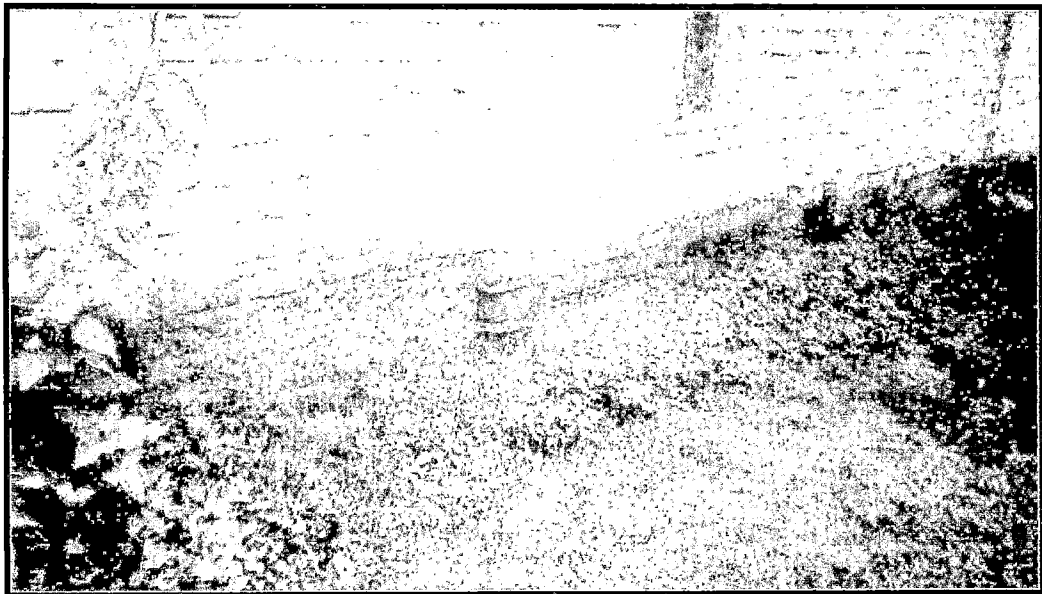
Fotografía N° AV.5: CEI N° 3.25: dentro de este centro se encuentra una Sub-Estación de Luz, sólo un muro de 1.50m de altura separa este generador de energía del patio de recreo.

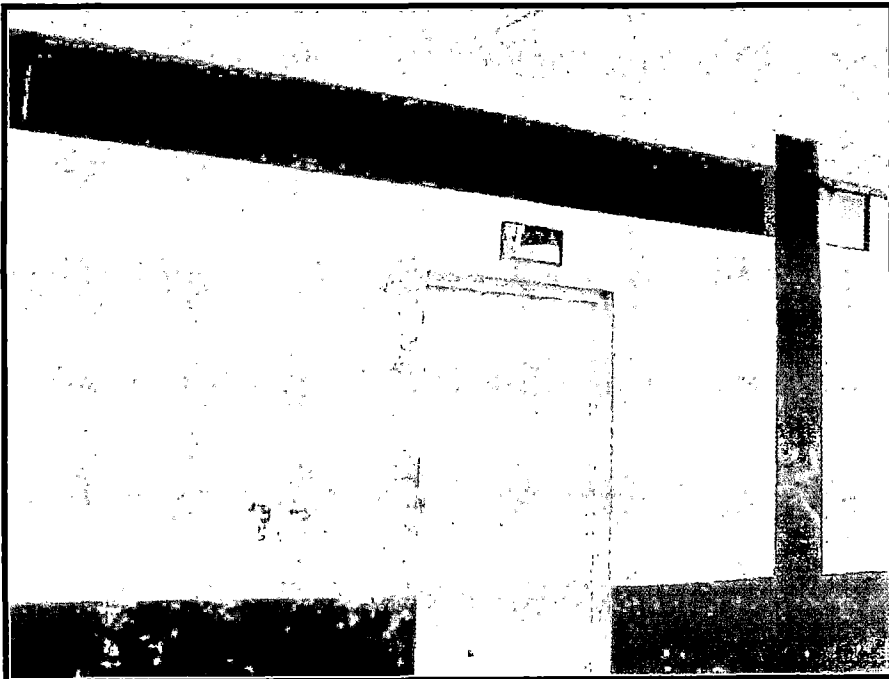
Fotografía N° AV.7: **GUE MARIA PARADO DE BELLIDO:**  
Problema de columna corta en el segundo nivel de uno de sus pabellones típicos

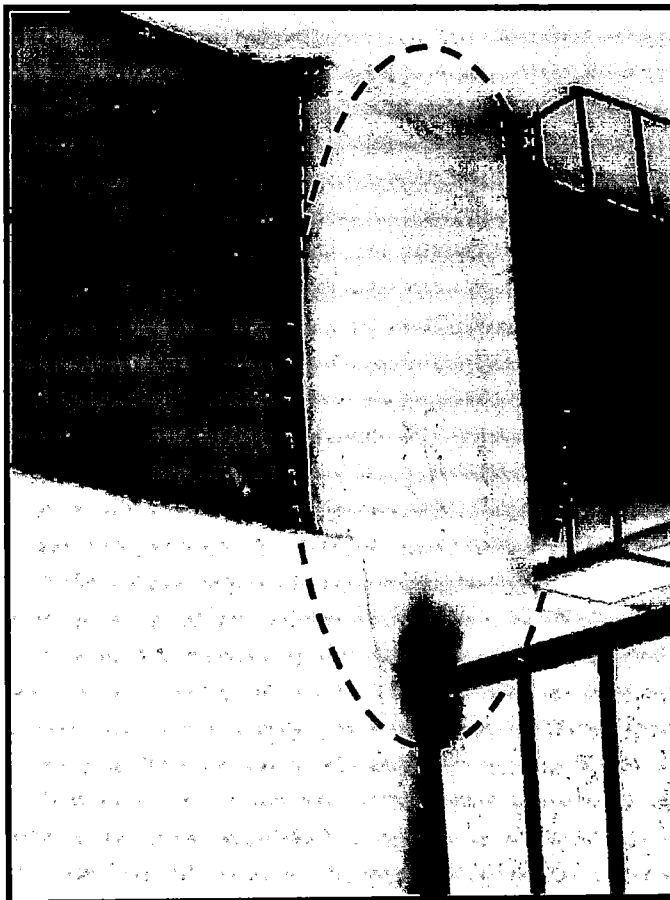
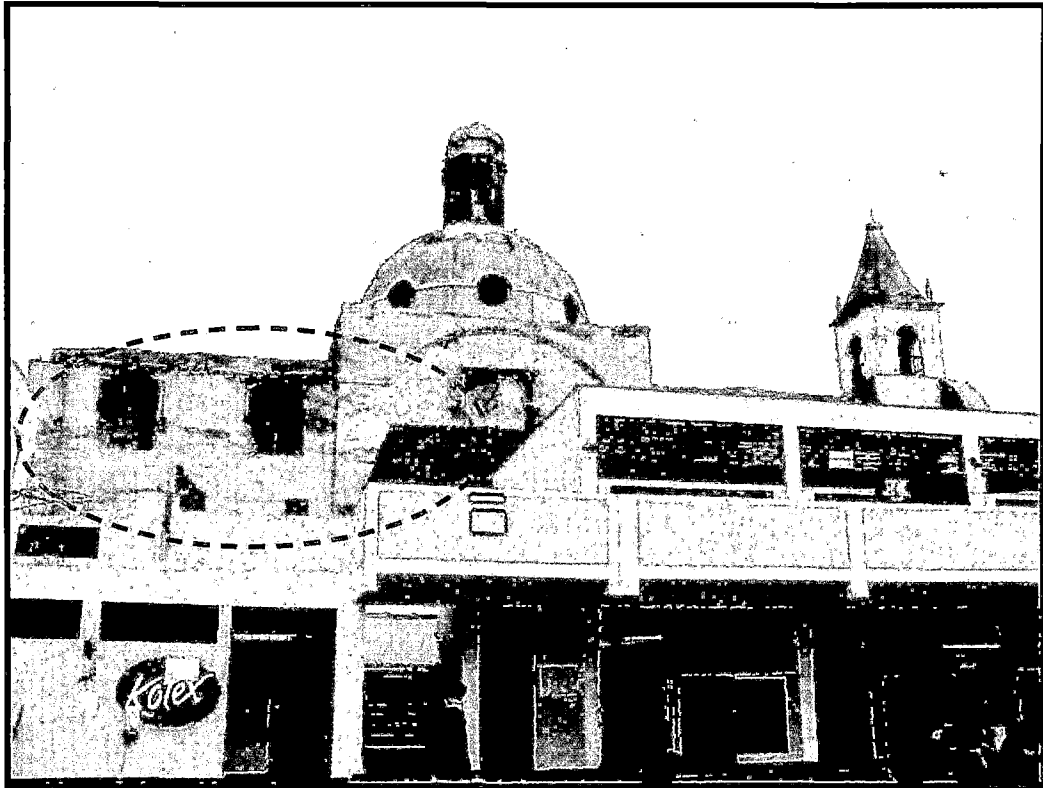
**CE ESPAÑA:** Fotografía N° AV.11 (arriba): Muro que da al patio de recreo presenta gran deterioro, falta de confinamiento vertical y horizontal; Fotografía N° AV.12 (abajo): problema de columna corta en pabellón típico, se ha picado la columna para soldar la reja que separa el lugar donde se encuentra el tanque elevado.

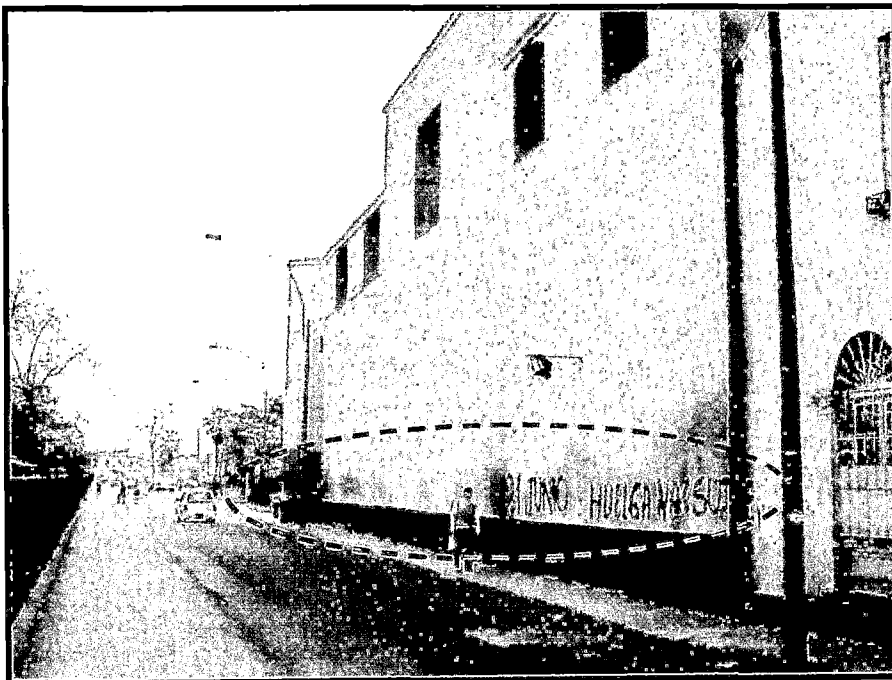
**CE LUCIE RYNNING:** Fotografía N° AV.13 (arriba): Peligro de desplome de los muros de adobe de la iglesia que están junto al pasadizo de ingreso al colegio; Fotografía N° AV.14 (abajo): los muros principales de la iglesia están afectados en toda su base por problemas de humedad.

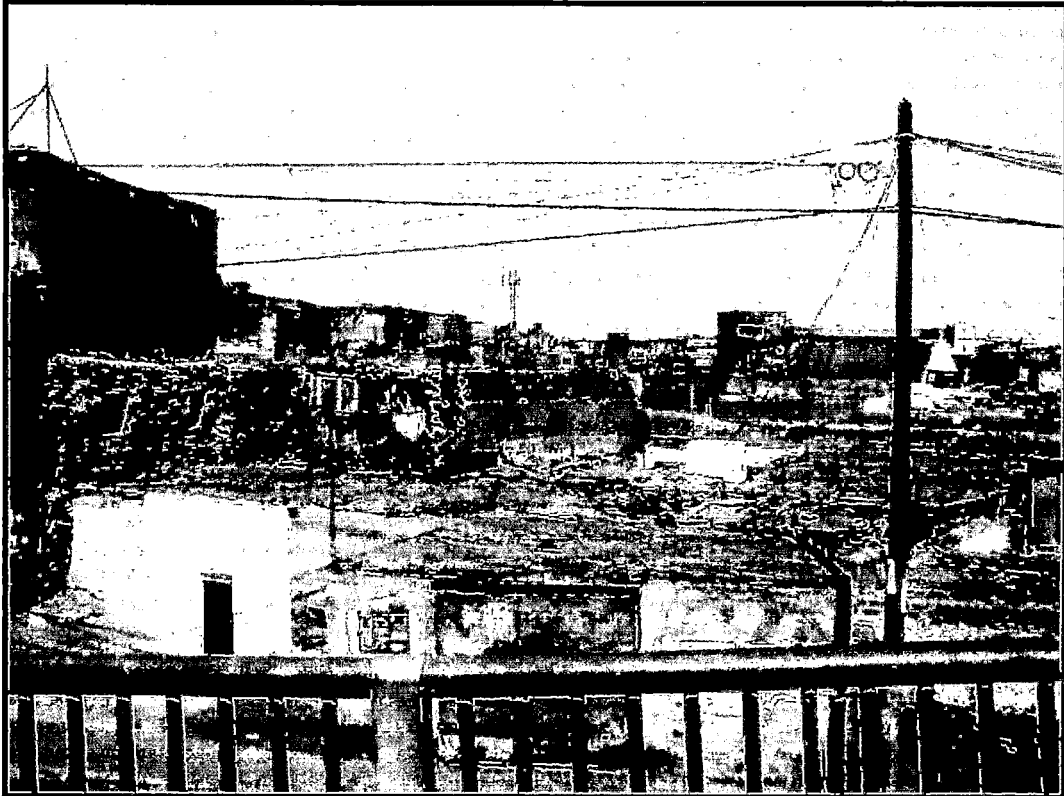
**CEI 392-2 (Cuna Madrid):** Fotografía N° AV.16: Anteriormente estos ambientes pertenecieron a una posta médica, en caso de un sismo no tienen los espacios necesarios para poder evacuar a los niños que ocupan este CE.

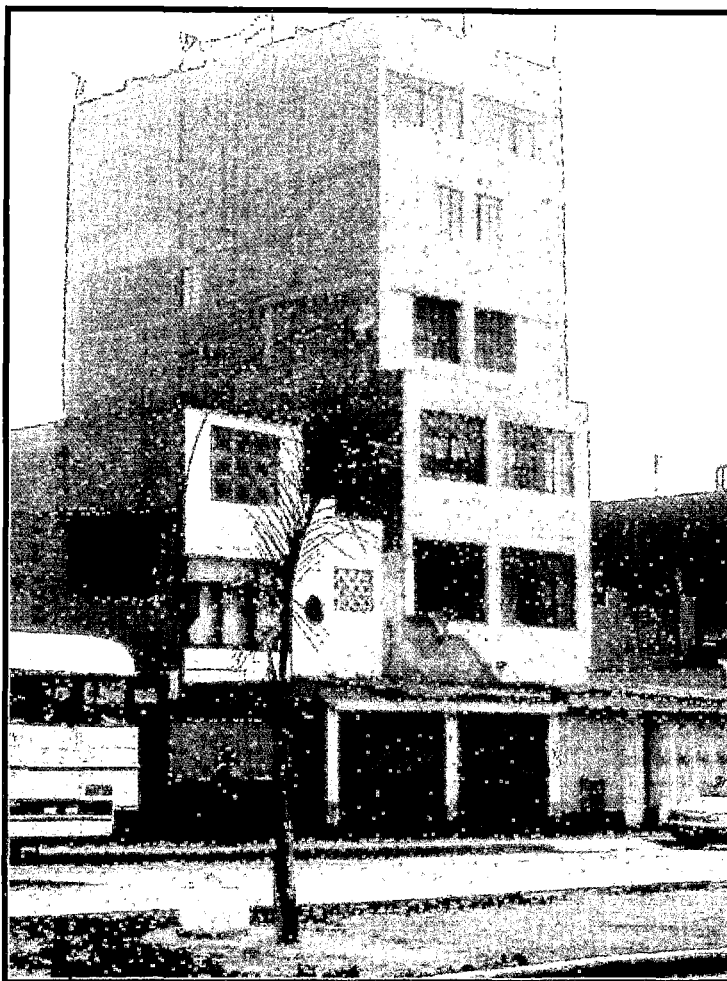
**Zona del Rímac:** Fotografía N° AV.17 (arriba): Viviendas vulnerables por su estado de conservación: éstas viviendas están ubicadas a la altura del Puente Santa Rosa (comienzo avenida Prolongación Tacna); Fotografía N° AV.18 (abajo): viviendas ubicadas en el Jr. Trujillo. Su antigüedad data de aproximadamente del siglo XVII.
