**UNIVERSIDAD NACIONAL DE INGENIERÍA**

**FACULTAD DE INGENIERIA CIVIL**

**“VULNERABILIDAD SÍSMICA DEL DISTRITO DE  
LA MOLINA”**

**INFORME DE SUFICIENCIA**

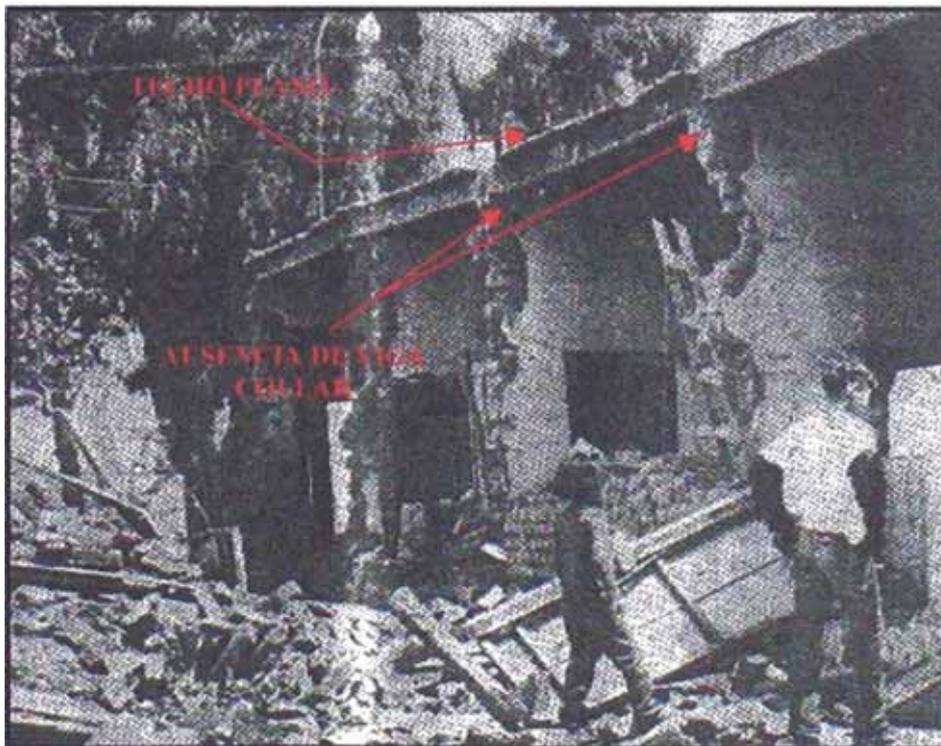
**Fig. 2.2.3.1**

Las viviendas de adobe que se encontraban alrededor de la Universidad Agraria sufrieron graves daños, estas viviendas no poseían viga collar y tenían techos planos cubiertas de cañas y recubrimiento de barro, tal como se muestra en la

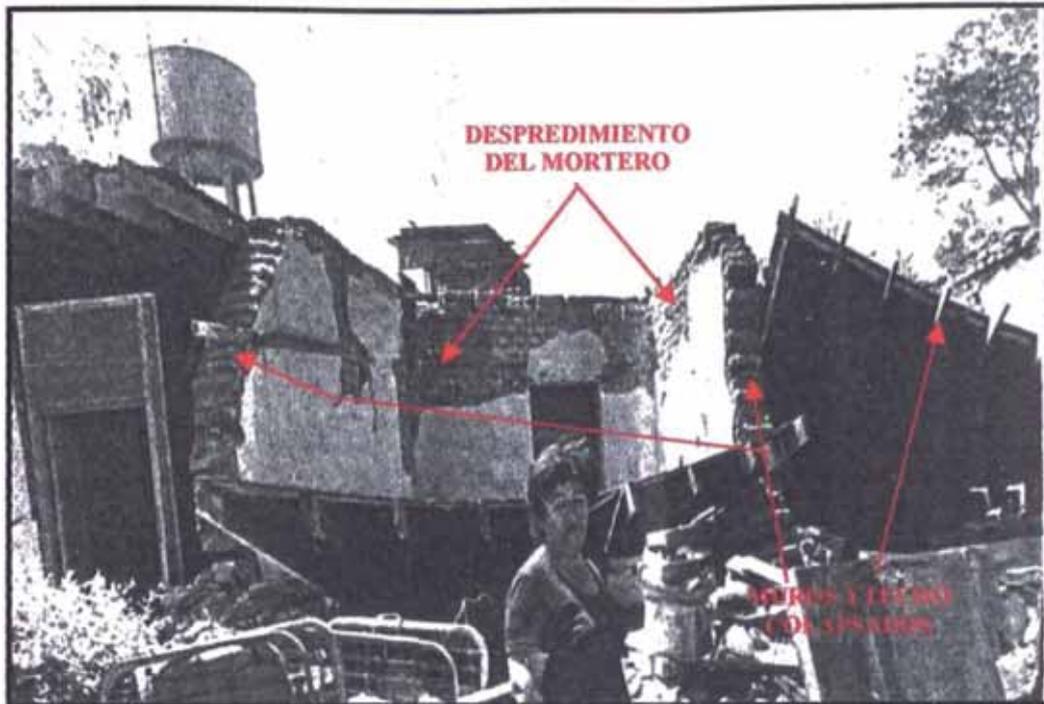
**Fig. 2.2.3.2**

En Fig. 2.2.3.2 aquí también esta vivienda presento similares daños además del desprendimiento del mortero del revestimiento y la Fig. 2.2.3.3 corresponde a lo fue el puesto policial de La Molina, perteneciente a la 21ª Comandancia de la

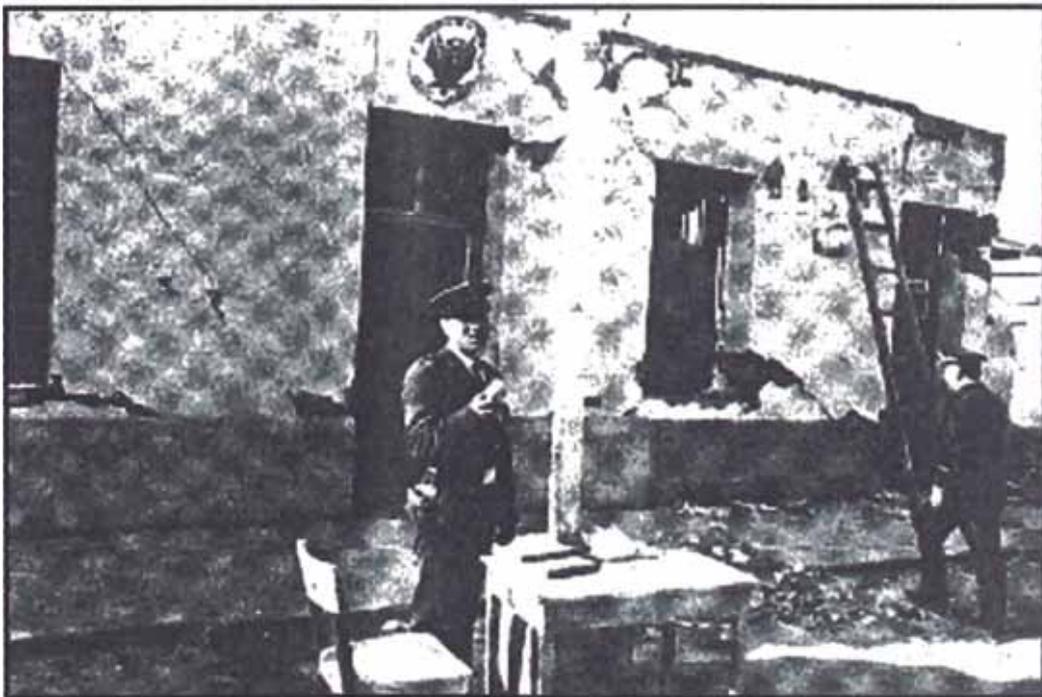
**Fig. 2.2.3.3**

Guardia Civil, en ella se puede apreciar que este local quedo seriamente dañado, que el personal fue trasladado al local de la municipalidad.

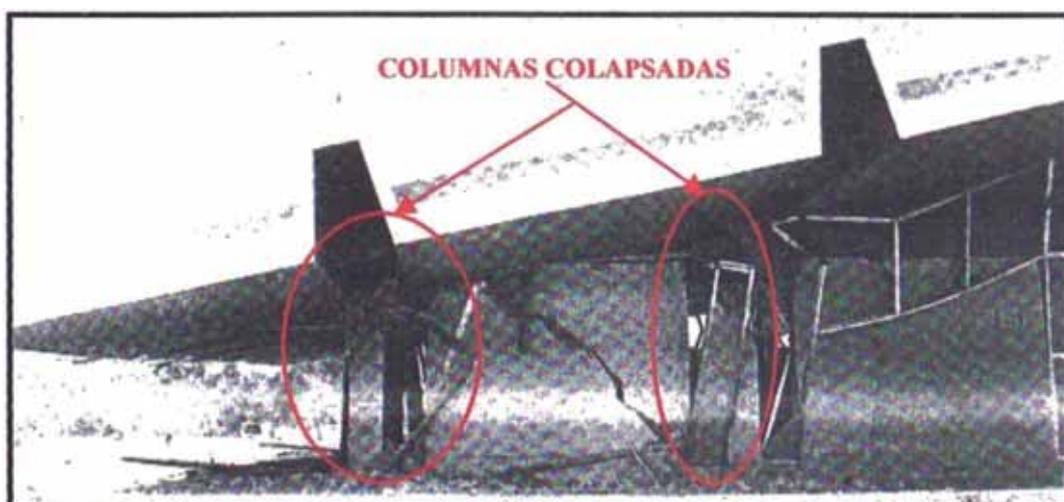
**Fig. 2.2.3.5**

En la **Universidad Agraria La Molina**, las viejas construcciones de adobe fueron gravemente dañadas en que incluyen derrumbes de muros y techos tal como podemos apreciar en **Fig. 2.2.3.4**. Este centro universitario también contaba para esa época con construcciones nuevas, tal es el caso del pabellón correspondiente a las aulas que estaban conformada por techo plano y vigas invertidas, estas presentaron daños severos tal como se aprecia en la **Fig.2.2.3.5**.

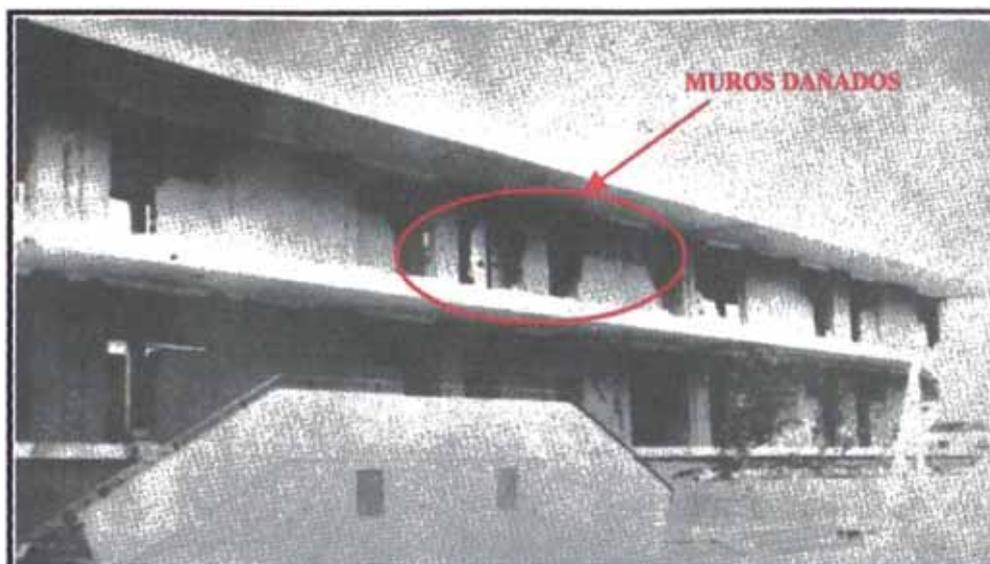
**Fig. 2.2.3.8**

El **Colegio Reina del Mundo** sufrió graves daños en su estructura durante el sismo del año 1974, tal como se aprecia en la **Fig. 2.2.3.8**, debido a la escasa dimensión de los aceros lo cual origino la baja resistencia frente a las fuerzas sísmicas y la demasiada separación de los estribos, y además la mampostería de ladrillo no tenía ninguna conexión con la estructura, tal como se aprecia en la **Fig. 2.2.3.9**.

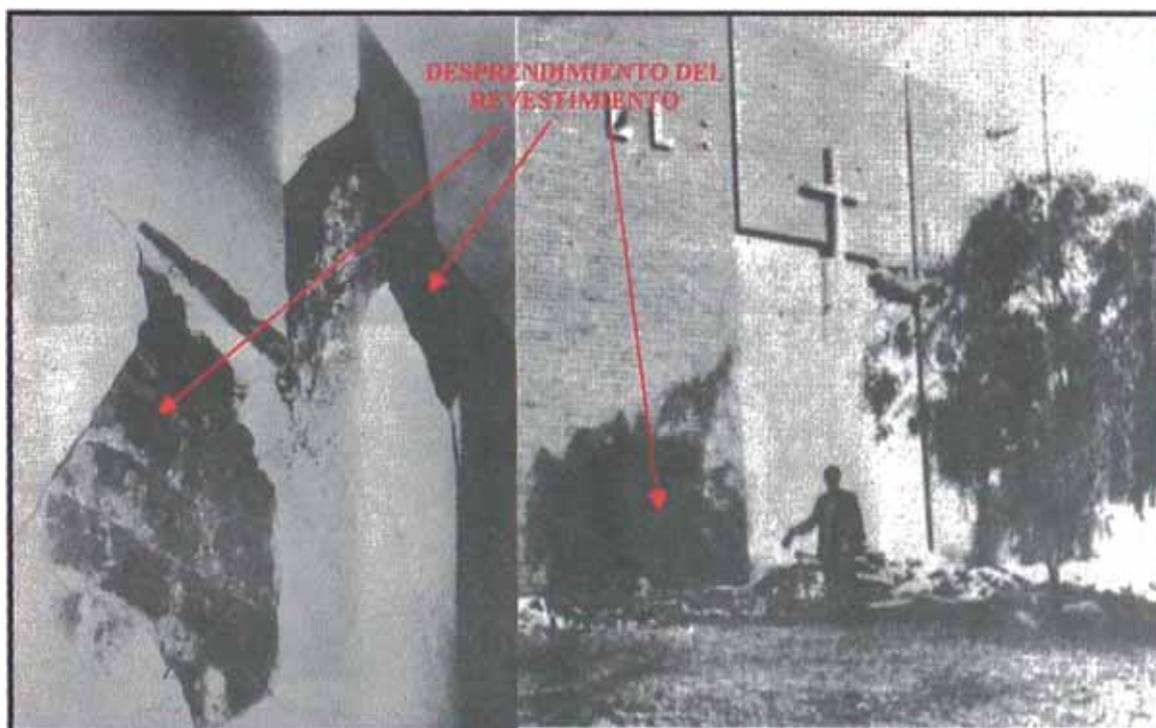
**Fig. 2.2.3.11**

El Colegio Villa María, ver Fig. 2.2.3.10 sufrió daños menores comparados con el colegio anterior, el sismo produjo desprendimientos del revestimiento en los muros y columnas, tal como se aprecia en la Fig. 2.2.3.11.

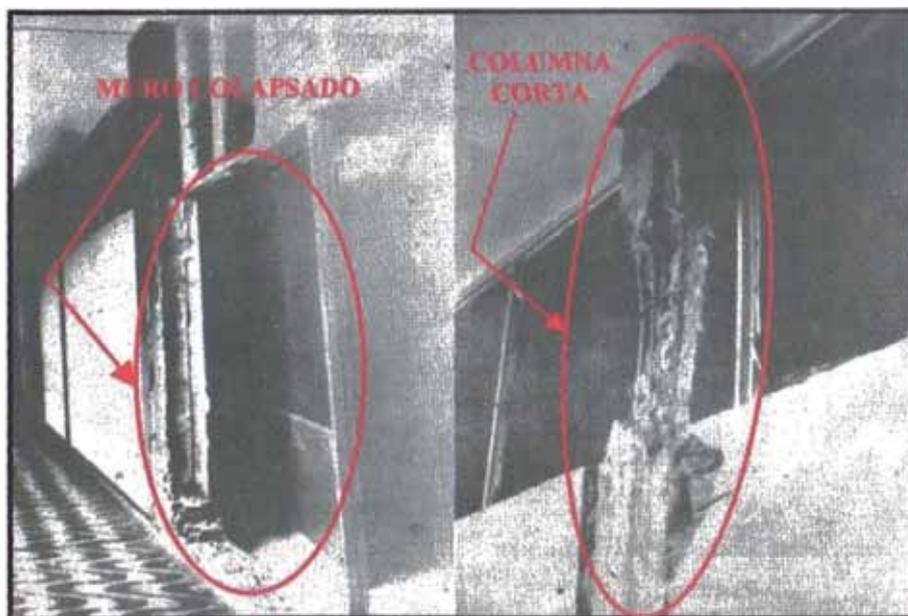
**Fig. 2.2.3.13**

El Colegio La Recoleta ver Fig. 2.2.3.12, presentó daños en su mampostería de ladrillos, tal como se muestra en la Fig. 2.2.3.13, ya que estos no tenían vinculación con la estructura y por lo tanto colapsaron, también se presentó el caso de columna corta y además del gran espaciamiento de los estribos.

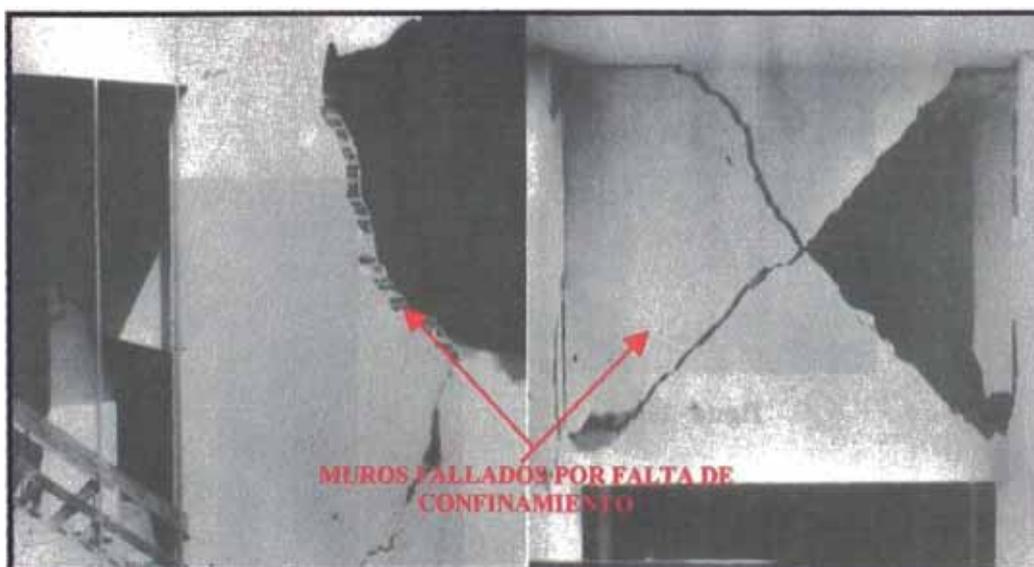
**Fig. 2.2.3.15**

El **Retiro de los Padres Pasionistas** también resulto afectado severamente, el daño se presentó generalmente en la parte superior de las columnas que presentaban escaso estribamiento **Fig. 2.2.3.14**, y en la mampostería de ladrillos, esta no presentaba arriostramiento con la estructura de concreto armado ni columnas de confinamiento, **Fig. 2.2.3.15**.

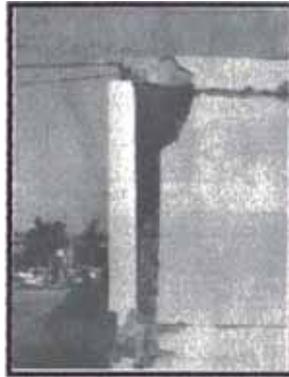
- Desmoronamiento inclinado de las vigas en la proximidad de sus extremos debido a la tensión diagonal. En ocasiones aparecen dos grietas formando una cruz, como consecuencia de la inversión de esfuerzos
- Agrietamiento inclinado de los columnas, provocado por tensión diagonal. En la mayoría de los casos estas grietas se orientan en dos direcciones y forman una cruz, por efecto de la inversión de esfuerzos; en otros casos las grietas se orientan en una sola dirección, sobre todo en estructuras que sufren asentamientos diferenciales antes o durante el terremoto.
- Desprendimiento y desmoronamiento del concreto en la parte inferior de las vigas cerca de la unión con las columnas, como consecuencia del exceso de compresión por flexión y de pandeo del acero de refuerzo del

lecho inferior de las vigas. **Fig. 3.2.4.1** apreciamos el Colegio Reina del Mundo donde se produjo este tipo de daño originado por el sismo del año 1974.

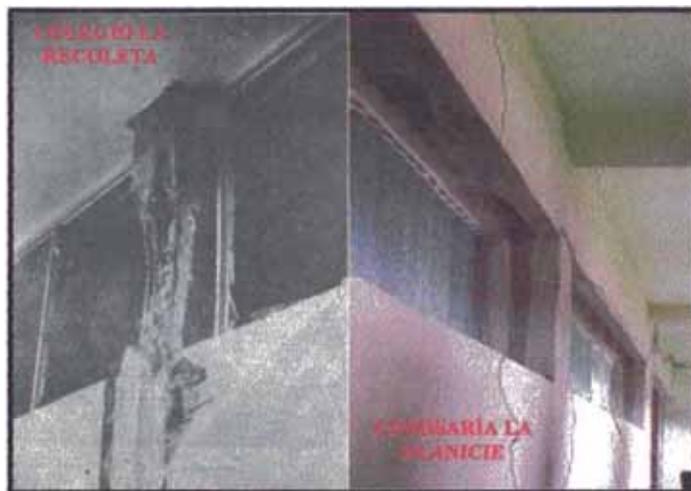
produce tensiones adicionales no previstas en el cálculo que hacen que la columna se agriete o llegue incluso a la rotura total. En la Fig. 3.2.4.3 observamos el efecto de columna, la primera corresponde al Colegio La Recoleta originada por el sismo del año 1974, y el segundo es un probable caso que se puede presentar ante un evento sísmico debido a que presenta todas las condiciones esta vista corresponde a la comisaría de La Planicie.

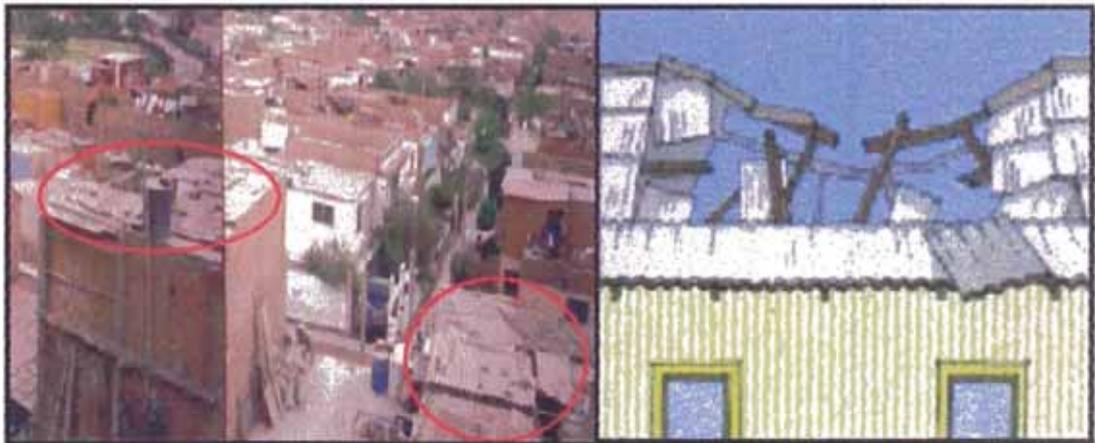
- Daños en la cubierta se presenta cuando no esta bien empotrada en los muros, este tipo de construcción es muy vulnerable a los esfuerzos laterales. En la **Figura 3.2.4.5** mostramos dos vistas, la primera correspondiente a una vivienda de la urbanización Musa, donde se puede apreciar que la cubierta utilizada para su techo es de material liviano apoyados sobre listones de madera y que utilizan ladrillos como elementos de sujeción; la segunda vista corresponde a como este tipo cubierta utilizada podría fallar ante la presencia de un evento sísmico.

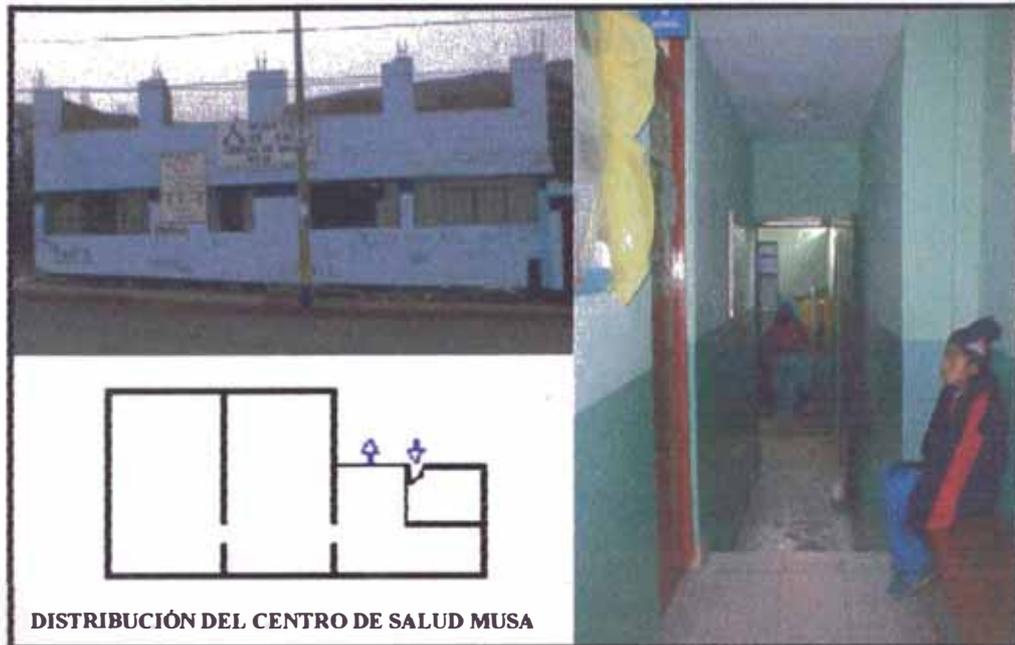
Esta edificación tiene una antigüedad aproximadamente de 30 años, esta conformada por dos niveles, el primero esta completamente construido y el segundo nivel se encuentra en proceso de construcción. La estructura de la edificación se basa en muros portantes de albañilería confinados con columnas cada 3 metros, y con respecto al tipo de cimentación no hay información. El material de los muros portantes es ladrillo de arcilla, los muros tienen un espesor de 15 cm, las columnas son de 25x25 cm<sup>2</sup>, presenta una losa aligerada de 20 cm de espesor, excepto en el lado derecho donde la cobertura es calamina apoyada en listones de madera, estos listones se apoyan sobre los muros que no cuentan con viga collar de concreto, el área cubierta por calamina presenta ambientes estrechos con separaciones de triplay.

Con respecto a las columnas y los muros no se aprecian daños visibles, pero se pudo apreciar una ligera inclinación en la parte izquierda de la edificación. Además se debe señalar que existe dificultad en desplazarse debido a la congestión que ocasionan los empleados y pacientes durante las horas de consulta, sobretodo en el área de cubierta de calamina, que en caso de que ocurriera un evento sísmico produciría grandes daños a nivel general.

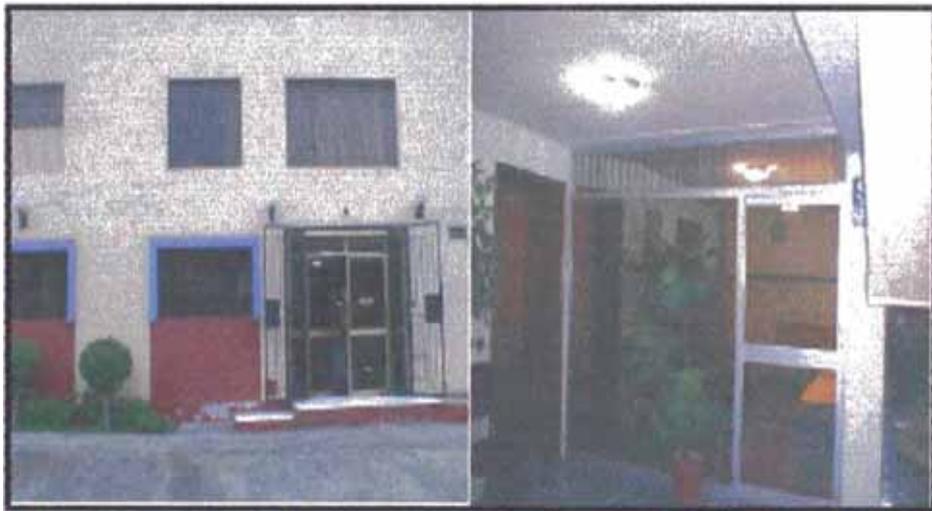
Esta edificación consta de tres niveles, tiene cuatro años de funcionamiento, su estructura esta basado en un sistema dual pórticos y muros portantes de 25 cm de espesor. Esta edificación desde el diseño fue destinada a clínica y no ha sufrido modificaciones.

En su construcción, no presenta daños en muros, columnas, vigas ni techos.

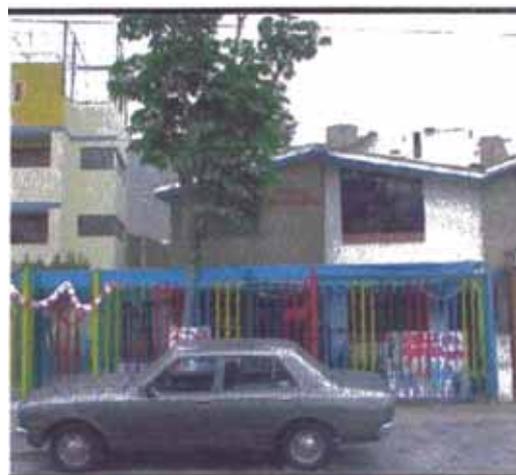
**DISTRIBUCIÓN DEL CEI LOS SAUCES**

Debemos destacar que este centro educativo inicial es una vivienda que ha sido adaptada para funcionar como nido, tal como la mayoría de centros educativos iniciales y nidos. Este local educativo no cuenta con señalización alguna de las rutas de escape y no posee láminas protectoras contra el sismo en las ventanas. Asimismo existe un vitral en la escalera que sería un peligro para los niños en caso de vibración extrema.

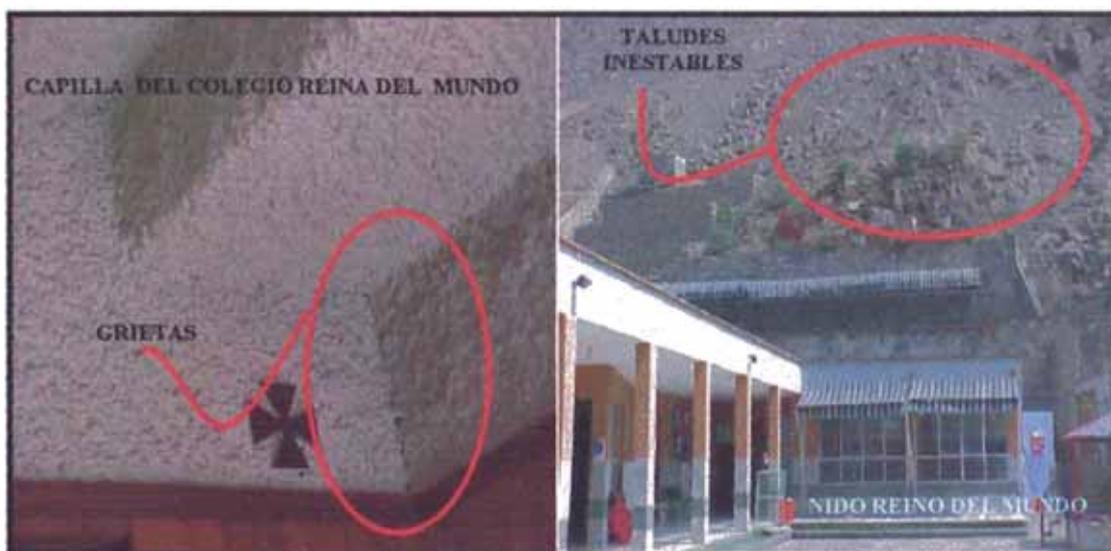
Esta área de los misioneras comprende tanto el local de la Congregación como en el Colegio Reina del Mundo que es administrado por la madres de la Congregación. En la inspección realizada a ambos locales se observó la existencia de rajaduras en columnas del Comedor de empleados y la capilla

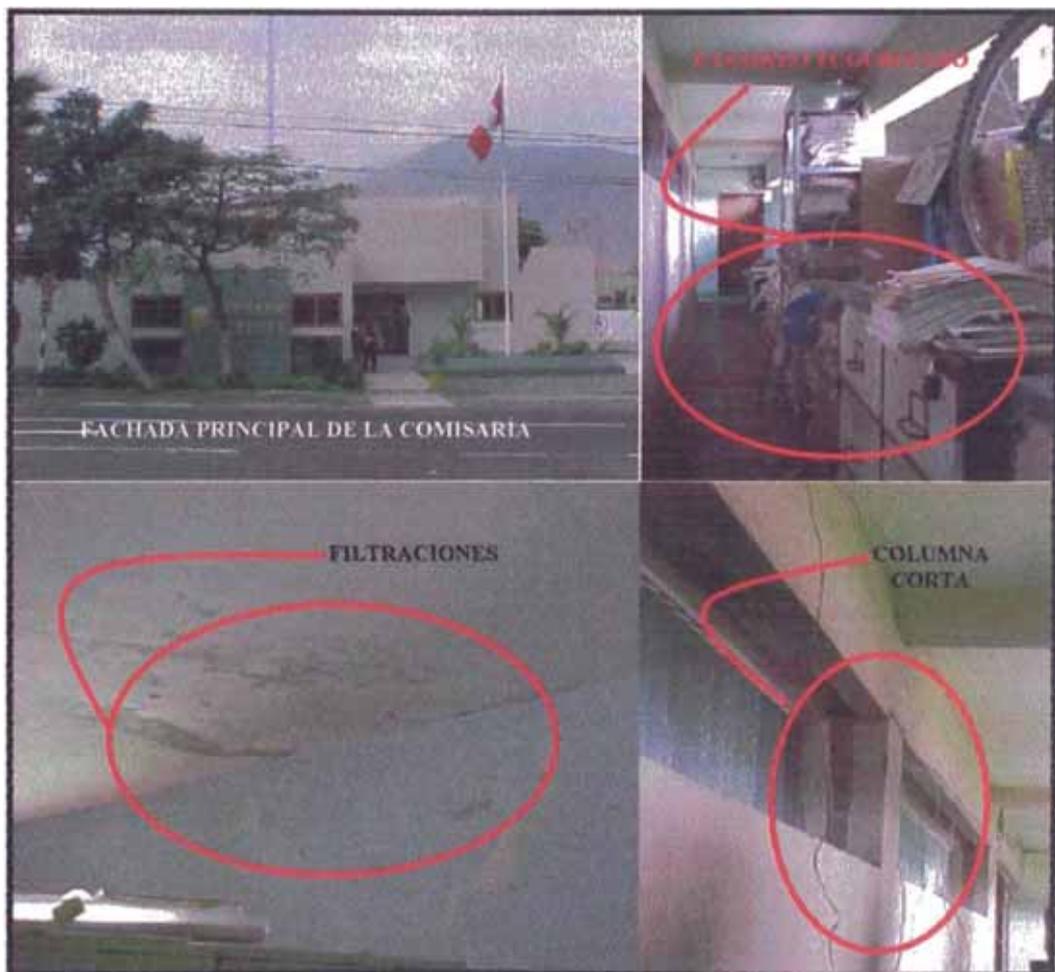
El establecimiento donde se ubica la comisaría presenta un sistema estructural basado principalmente en mampostería de ladrillo con inclusión de algunos pórticos de concreto armado. De la inspección realizada se observo la existencia de columnas cortas en algunos de los corredores, esto

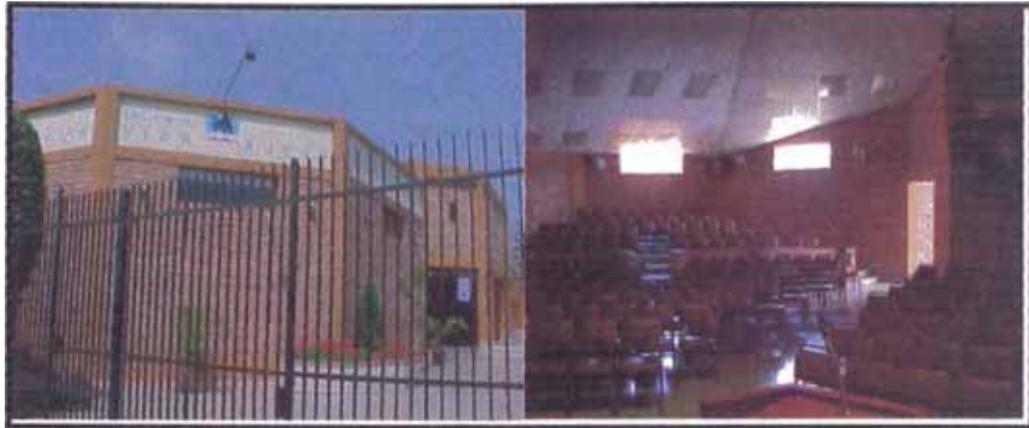
La estructura de esta edificación esta conformada por muros de mampostería que sirve de apoyo a una cobertura de techo metálico y falso cielo. En la inspección se pudo observar la no existencia de señales de rutas de escape, además se apreciar la falta de extintores. Y por último los grandes vitrales que presentan no tiene láminas protectoras, así como en la guardería.
