ANEXO

PANEL FOTOGRAFICO

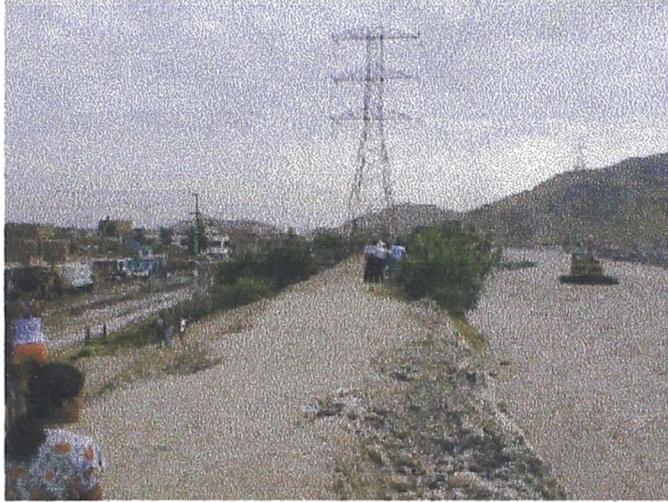
Foto 1 Desnivel marcado entre el cauce del río y la zona urbana

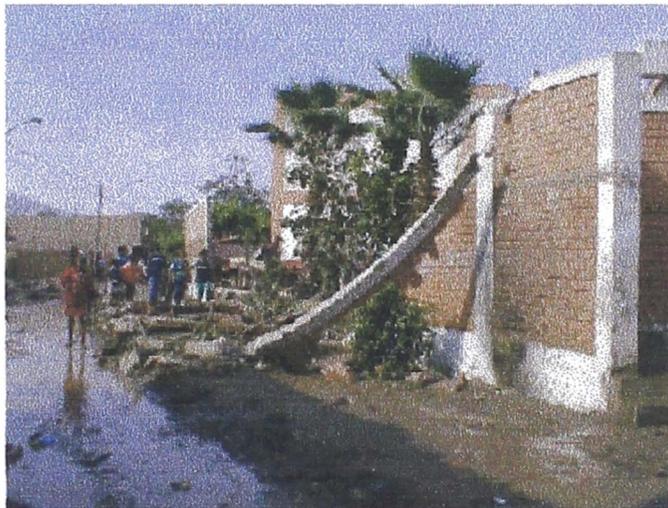
Foto 2. Falla del muro de colegio

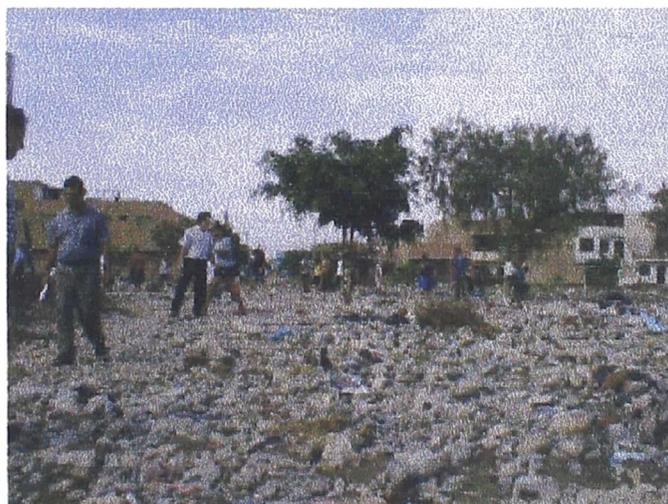
Foto 3. Material sólido depositado Parque altura calle Virgen de Guadalupe

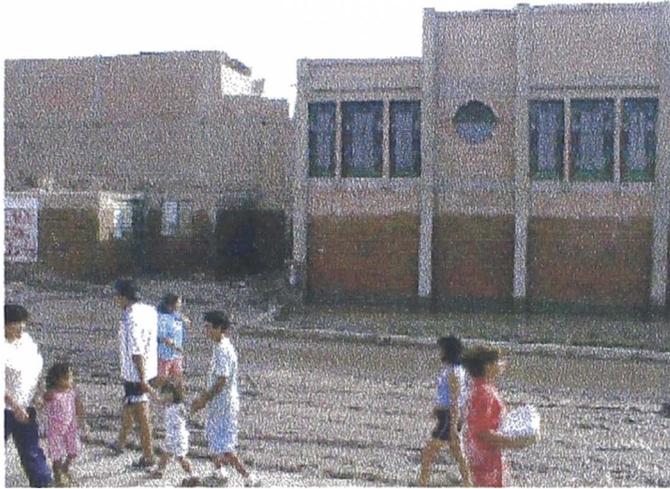
Foto 4. Iglesia en calle Copacabana – obsérvese la marca del máximo nivel de agua alcanzado.

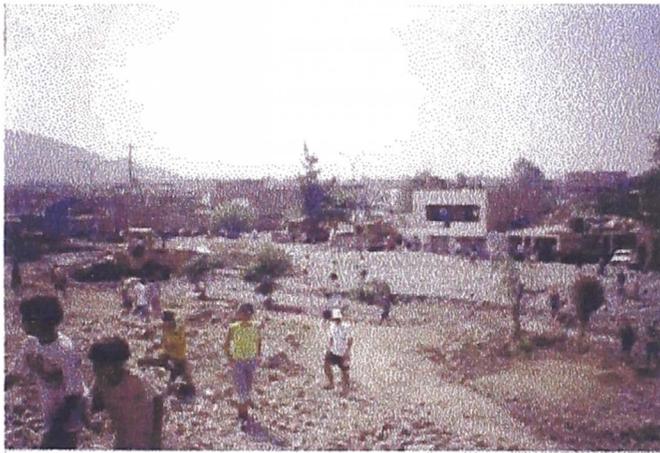
Foto 5. Acumulación del material sólido frente a la fisura del dique

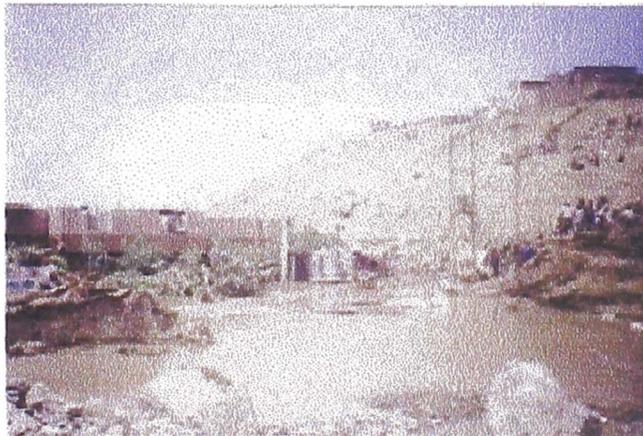
Foto 6. Abertura de emergencia para desaguar el área de inundación.

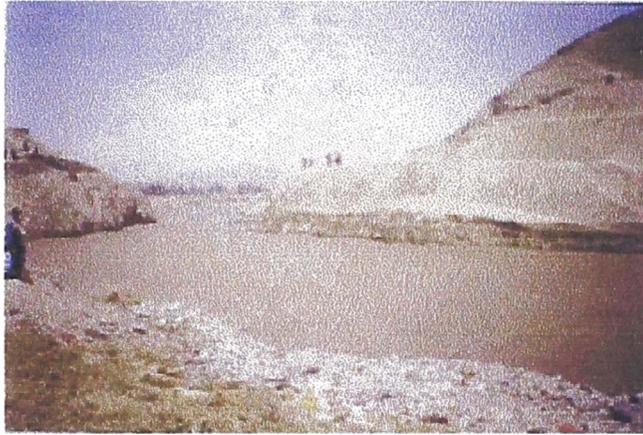
Foto 7. Estrangulamiento del cauce – Puente Inca

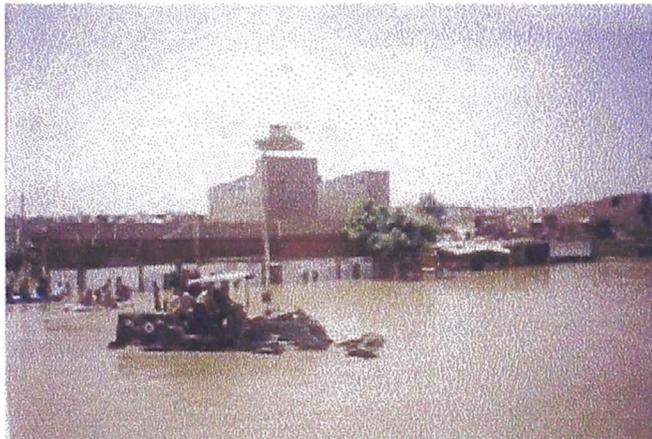
Foto 8. Zona Critica de Inundación
