**ESTUDIO DE LOS EFECTOS DEL FENÓMENO DE "EL NIÑO" 1,997-98
EN EL TRAMO PACASMAYO – DIVISIÓN BAYÓVAR
Y EN LA CIUDAD DE CHICLAYO**

TESIS

**Efectos del Fenómeno de "El Niño" 1997-98 en el Tramo Pacasmayo -
División Bayóvar de la Carretera Panamericana Norte**

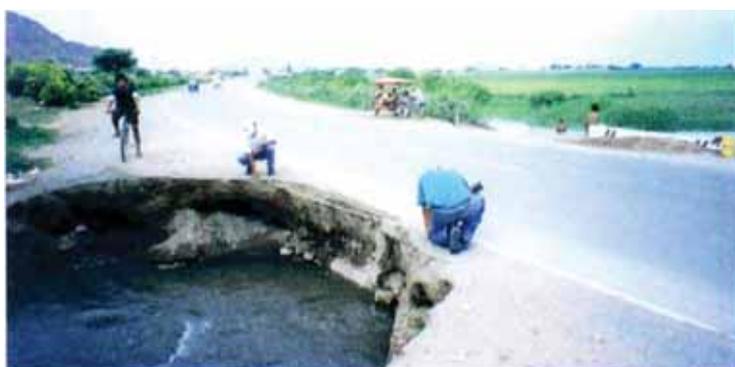
(Foto N° 5.1)

Descripción: Socavación del muro cabezal y media plataforma a la salida de la alcantarilla, por insuficiencia de drenaje (altura de pontón insuficiente). Una gran cantidad de agua provenientes de una de las acequias del río Jequetepeque se represó y drenó superficialmente por la vía originando socavación por erosión regresiva (ver Foto N° 5.1).

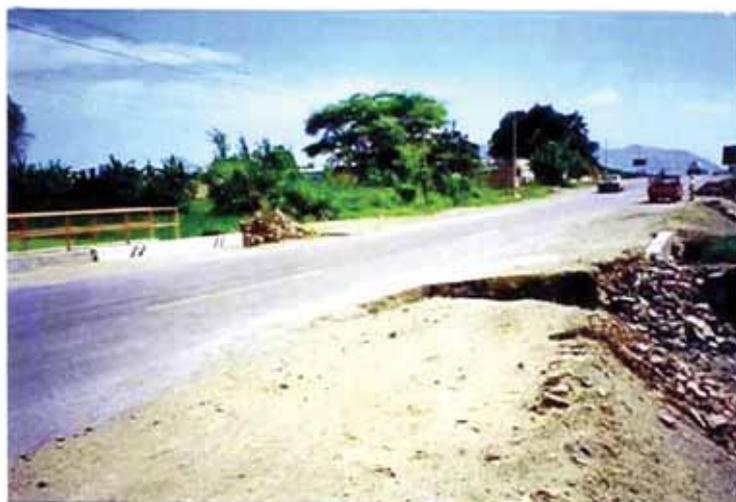
(Foto N° 5.2)

Descripción: Puente Azul, erosión regresiva en menor grado de los aleros a la salida del puente, por no estar protegidos. La estructura se ha comportado satisfactoriamente soportando aún el desborde del canal Zaña, en el cual las aguas al rebosar por sobre la vía originándose dicha erosión (ver Foto N° 5.2).

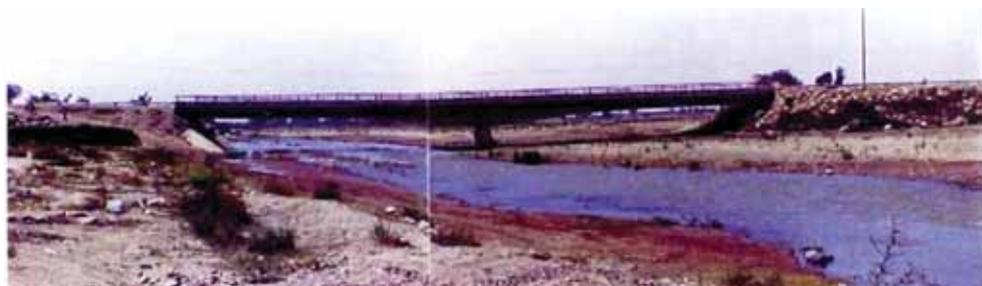
(Foto N° 5.3)

Descripción: Puente Chamán; las primeras crecidas ocasionaron la erosión transversal (socavación) de los accesos de ingreso al puente (además de la zona de estribos y aleros), comprometiendo las bermas y la carpeta asfáltica a media vía. Como medida de emergencia se rellenó con enrocado y afirmado dicha erosión. Con las subsiguientes crecidas el río socavó las riberas de su cauce perdiéndose con ello, extensas áreas de tierras de cultivo (ver Foto N° 5.3).

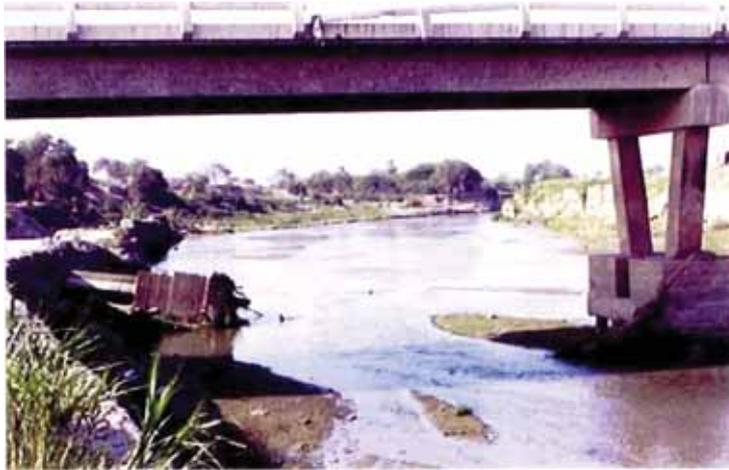
(Foto N° 5.4)

Descripción: Puente Ucupe, por donde circulan las aguas del Río Zaña; presenta erosión local de los pilares centrales por acción erosiva en conjunto de las crecidas de río y de la acumulación de palizadas en los mismos. Además se observa la erosión transversal del cauce(ensanchamiento y profundización del cauce), por la fuerza abrasiva del cauce y el estado saturado del material de las riberas que fueron fácilmente socavadas ocasionando destrucción de tierras de cultivo (ver Foto N°5.4).

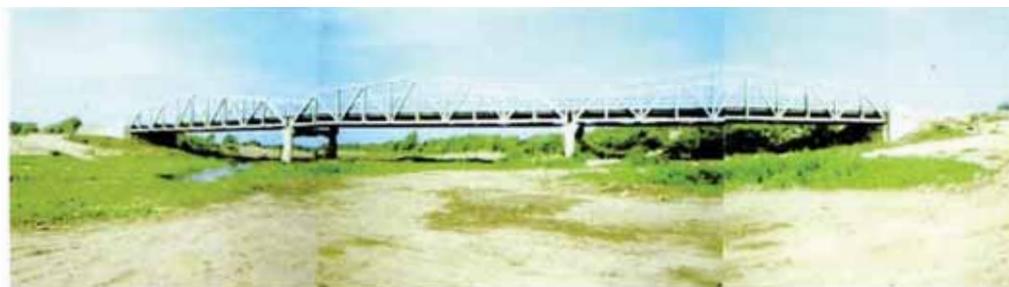
(Foto N° 5.5.- Puente Reque Noviembre de 1,997)

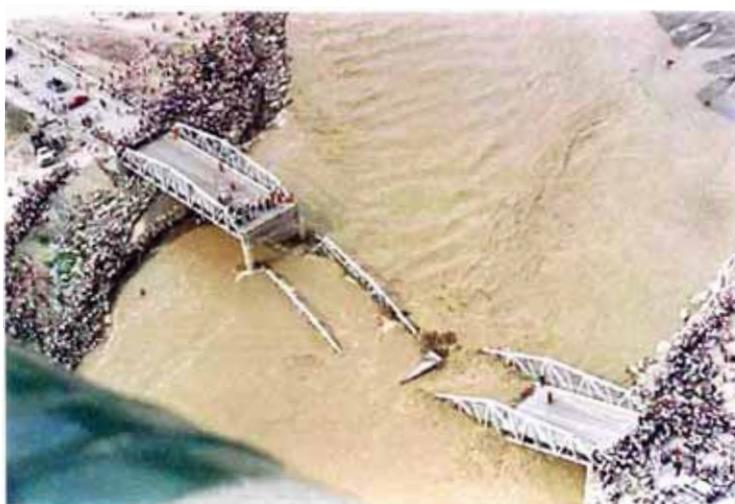
(Foto N° 5.6.- Puente Reque. Febrero de 1,998)

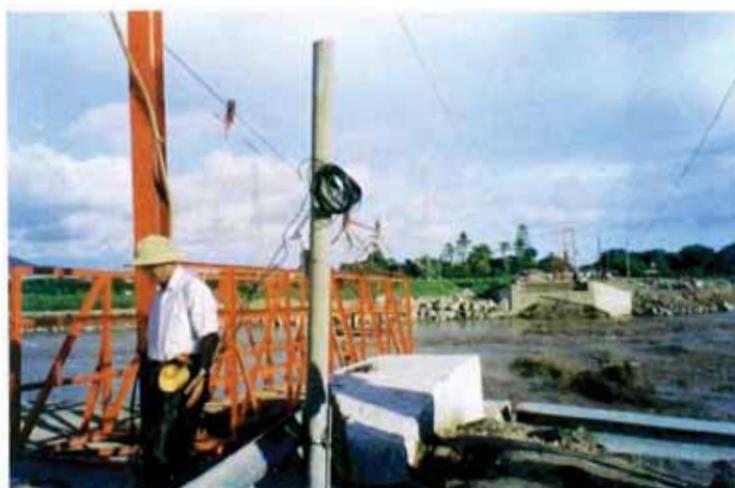
de cultivo. En la etapa de transitabilidad se colocó un puente metálico (Foto N° 5.7).

(Foto N° 5.7.- Puente Reque. Noviembre de 1,998)

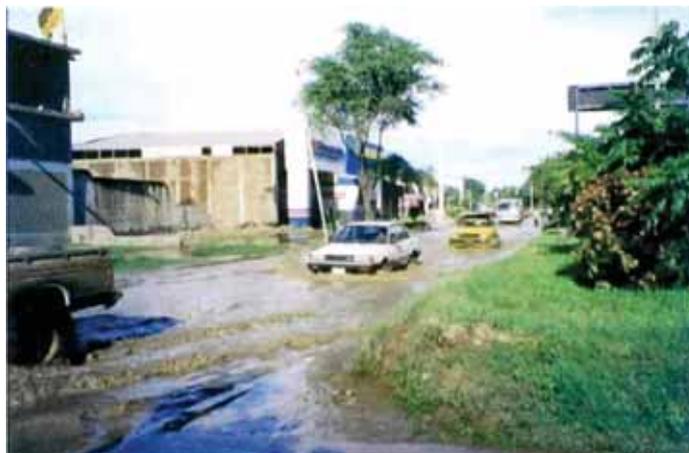
(Foto N° 5.8)

Descripción: Enlagueamiento de la vía por falta de un sistema de drenaje; las aguas de las lluvias se acumularon y deterioraron la carpeta asfáltica (daño por enlagueamiento), a la altura del Ovalo Quiñones en la ciudad de Chiclayo (ver Foto 5.8).

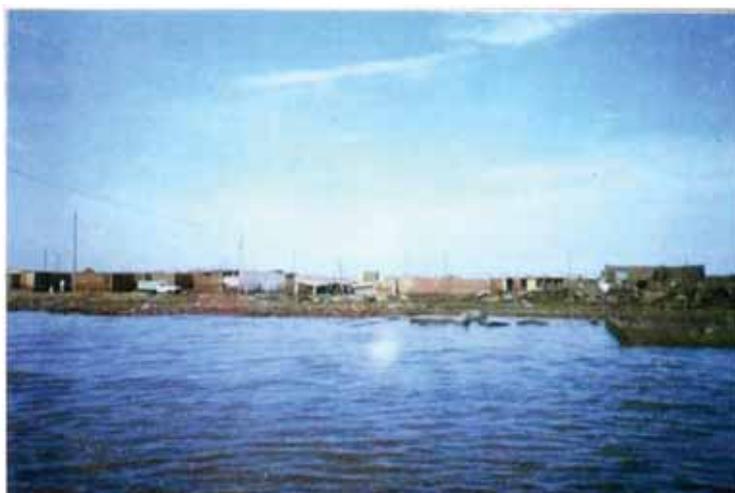
(Foto N° 5.9)

Descripción: Pueblo de Mocce, destruido por el flujo proveniente de un desborde del Canal Taymi. Esta catástrofe sucedió el 14 de febrero, día en el que llovió intensamente, ocasionando el desborde del canal y la activación de la quebrada. Pero fue el factor humano el que generó este desastre, al ubicar el pueblo, en pleno curso de la quebrada seca. El colapso de las viviendas fue generado por la erosión transversal (obstrucción del cauce) y daños por enlagueamiento con la pérdida de capacidad de resistencia del terreno de fundación (ver Foto 5.9).

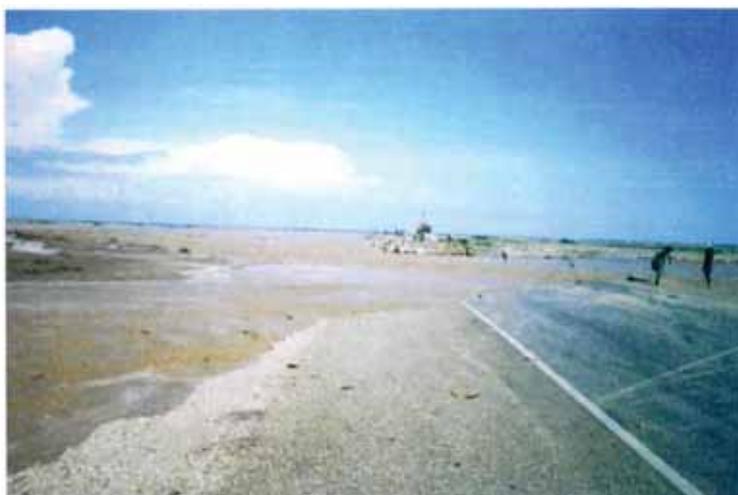
(Foto N° 5.10)

Descripción: Este sector ha sufrido los daños de erosión general del Km.813+840 al Km.814+020, daños por enlagueamiento en el tramo del Km.812+800 al Km.813+840; además se presentaron los daños a las alcantarillas y terraplén. Todos estos daños fueron ocasionados por el flujo principal del río Motupe-La Leche que fuera desviada al desierto y que al confluir con la vía, este último presentaba una insuficiente capacidad de drenaje; razón por la cual, causó principalmente el corte de vía interrumpiendo el tránsito vehicular. En la etapa de transitabilidad se ha construido un badén en el tramo 813+840 al 814+020, y en el tramo del 812+800 al 813+840, se ha experimentado colocando una película impermeable de asfalto que protege la estructura de la vía, y evitar con ello la infiltración de las aguas hacia la misma (ver Foto 5.10).

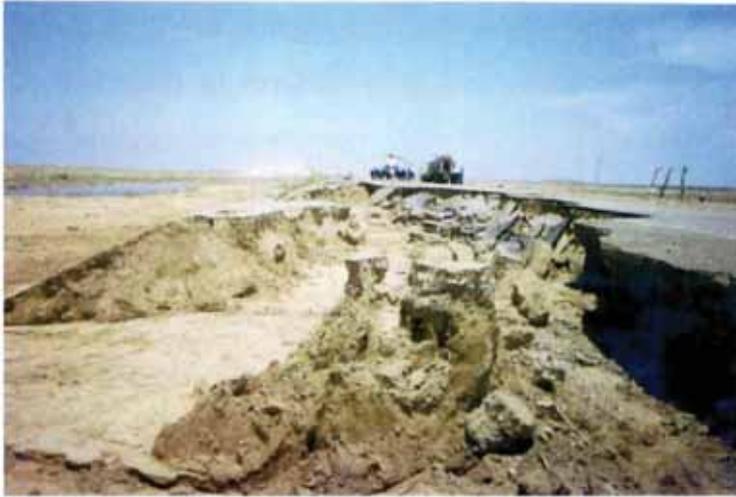
(Foto N° 5.11.-Vista del Km. 820+450-Km. 820+700).

Descripción: Este sector ha sufrido los daños de erosión general (corte) del Km.820+450 al Km.820+700 (Foto N° 5.11) y del Km.822+400 al Km.822+460 (Foto N° 5.12), y daños por enlagueamiento en los tramos intermedios; además se presentaron los daños a las alcantarillas y terraplén. Todos estos fueron ocasionados por los flujos principales de las quebradas El Sarco y II respectivamente, que atraviesan el desierto en forma divagante, y que confluyeron en este sector con la vía que presentaba una insuficiente capacidad de drenaje; razón por la cual, causó principalmente los cortes de vía interrumpiendo el tránsito vehicular. En la etapa de emergencia se ha colocado un puente Bailey provisional en el tramo del 822+400 al KM.822+460, y en el tramo 820+450 al 820+700 se ha construido un badén.

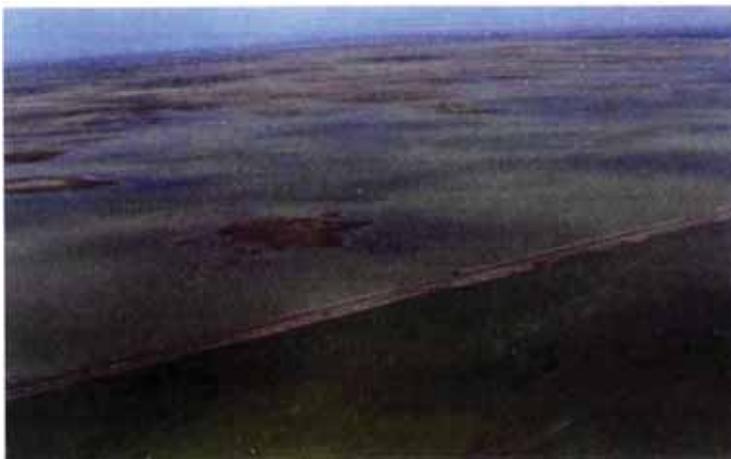
(Foto N° 5.13).

Descripción: Enlagueamiento del sector por atravesar un sector de hondonada, que en épocas del fenómeno se forma el lago "La Niña". Entre los daños que se han presentado figuran las erosiones al terraplén (laterales y longitudinales), a las alcantarillas (locales y transversales) y el deterioro de la estructura del pavimento por infiltración de las aguas al terraplén (ver Foto 5.13).

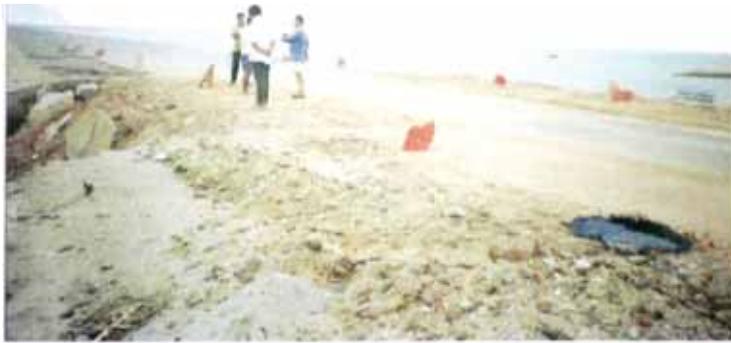
(Foto N° 5.14).

Descripción: Erosión general (Corte) de 180 m de estructura de vía, la acción erosiva de las primeras avenidas originaron que el agua se represara por colapso de la alcantarilla TMC Ø 36", para luego discurrir sobre la vía y destruir la plataforma. En la etapa de emergencia se ha rellenado con enrocado y afirmado evitando con ello, que la erosión progrese.

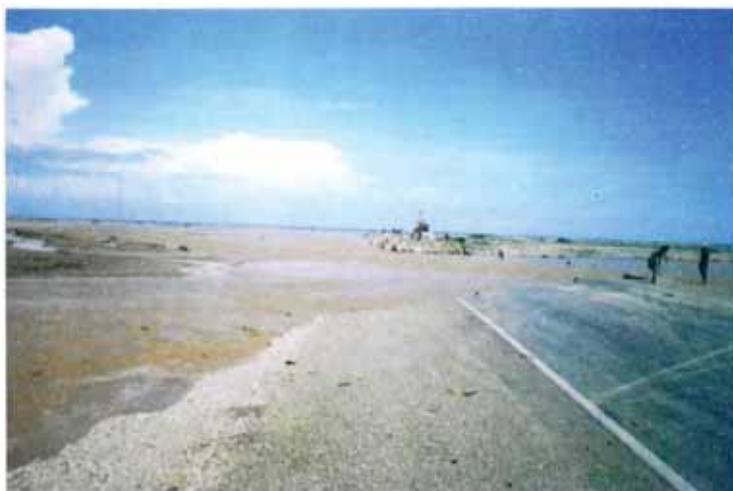
(Foto N° 5.15).

1. Flujos principales, que provienen de ríos ó quebradas que divagan al ingresar y/o atravesar los desiertos de esta parte del país, y que presentan un considerable caudal (de mediano a gran caudal), así como el transporte de palizadas, sedimentos, etc.

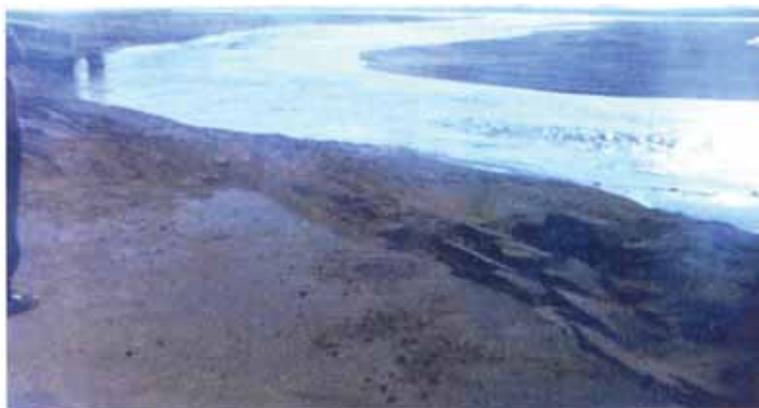
(Foto N° 5.16).

2. Flujos secundarios, que provienen de las quebradas con cauces divagantes, que nacen y atraviesan por los desiertos de esta parte del país, y que presentan un considerable caudal (de poco a mediano caudal), así como el transporte de palizadas, sedimentos, etc.

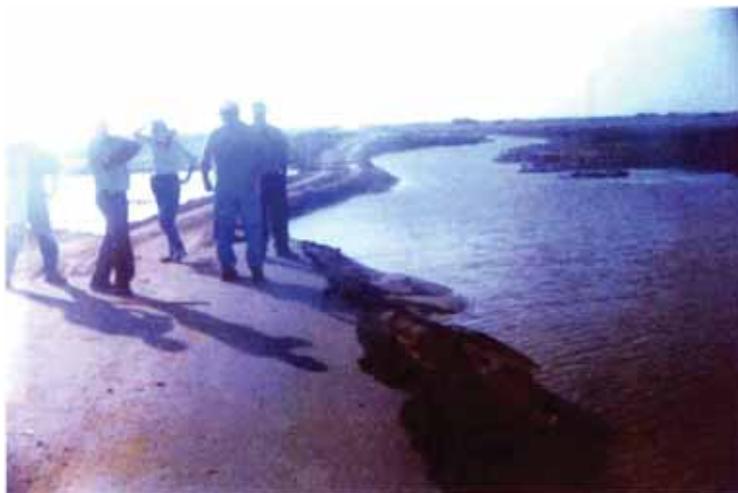
(Foto N° 5.17).

Este tipo de efecto-daño se ha vuelto a presentar en el tramo Lambayeque - División Bayóvar, en sectores por donde confluyen la carretera Panamericana Norte con los flujos divagantes de los ríos Motupe - La Leche, Olmos y Cascajal, y las quebradas El Sarco I y II, donde las alcantarillas que se construyeron no iban a drenar los grandes caudales que se registraron. Estos cauces exigieron a la vía un lecho ancho por donde generalmente drena; por ello, simplemente destrozaron la parte de vía que la corresponde.

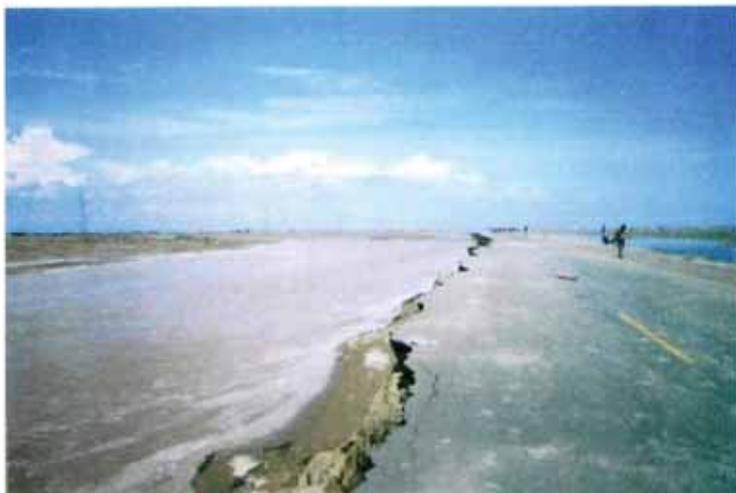
(Foto N° 5.18).

Estos efectos-daños fueron los más frecuentes en la zona, presentándose a lo largo de todo el tramo por la insuficiencia del sistema de drenaje y por la naturaleza divagante de los flujos pequeños de quebradas que se forman en el desierto, que tienden a confluir con el terraplén de la vía en puntos indistintos obligando a generar un flujo lateral hasta ubicar un punto de evacuación; causando con ello, las erosiones laterales y longitudinales.

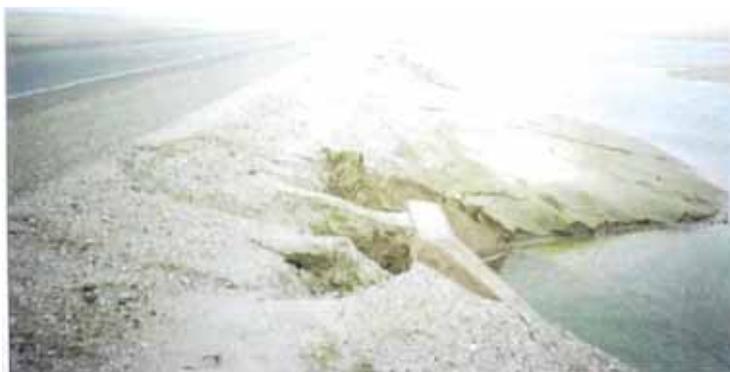
(Foto N° 5.19).

Este tipo de erosión se presentó en los estribos, cimiento y zonas de contacto (terraplén), por carecer de obras de protección, porque el sistema de drenaje era insuficiente o deficiente y porque se desestimó que las grandes avenidas transportaban palizadas, sedimentos, etc. que obstruyeron la sección agudizando el problema (ver Foto N°5.19).

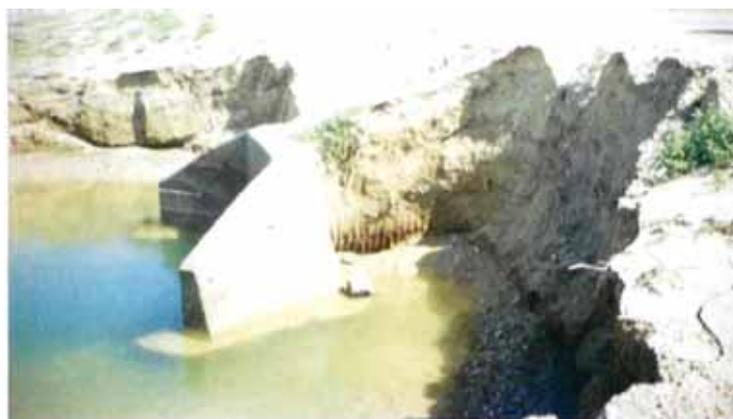
(Foto N° 5.20).

Este tipo de daño se presentó a la salida de las alcantarillas, por carecer de obras de protección y porque por estas obras evacuaban caudales mayores a los considerados en el diseño trabajando a tubo lleno (ver Foto N°5.20).

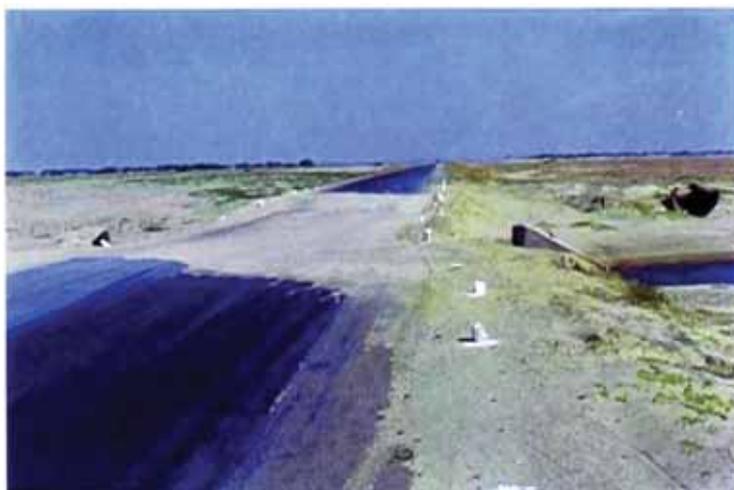
(Foto N° 5.21).

Este tipo de erosión, no se produjo por acción directa de los efectos del fenómeno, sino por la alta corrosión que presentaban las alcantarillas ARMCO (metálicas corrugadas), debido al alto porcentaje de salinidad que presenta el terraplén. (ver Foto N°5.21).

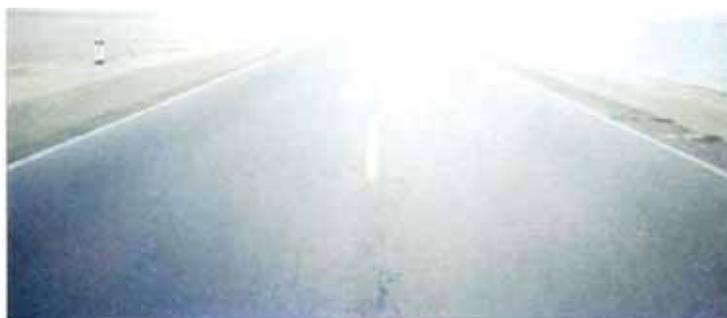
(Foto N° 5.22).

Este tipo de efecto- daño se presentó en sectores con acumulación de agua al costado de la vía, principalmente en el sector que atraviesa el lago "La Niña" y en sectores con depresiones adyacentes a la vía formadas a consecuencia del préstamo lateral ejecutado para la conformación de los terraplenes. Esta acumulación de agua origina la infiltración de las aguas hacia el terraplén, que a su vez genera el lavado de finos del mismo y la posterior pérdida de su capacidad de soporte causando daños a la vía. Estos daños se reflejan en la superficie del pavimento en forma de ondulaciones, baches y fallas tipo piel de cocodrilo; y en el terraplén se presenta asentamiento (ver Foto N°5.22).

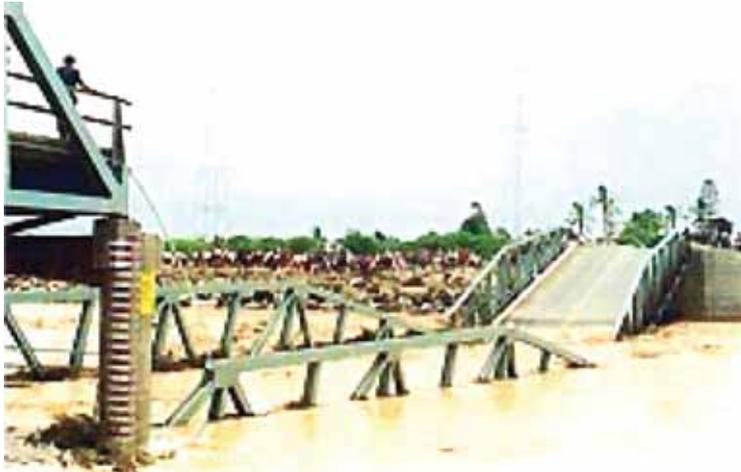
Las intensas lluvias originaron un incremento de los caudales de los ríos y creando en ellos una fuerza abrasiva que es capaz de transportar en su recorrido sedimento de suelos, piedras, rocas, arbustos, etc.; principales agentes de erosión de estribos y pilares. Este efecto-daño sucedió con mayor importancia en el puente Reque, donde se presentó el colapso de la estructura debido a una continua y progresiva erosión local de los pilares (ver Foto N°5.23).

(Foto N° 5.23.- Puente Reque colapsado por erosión local de pilares)

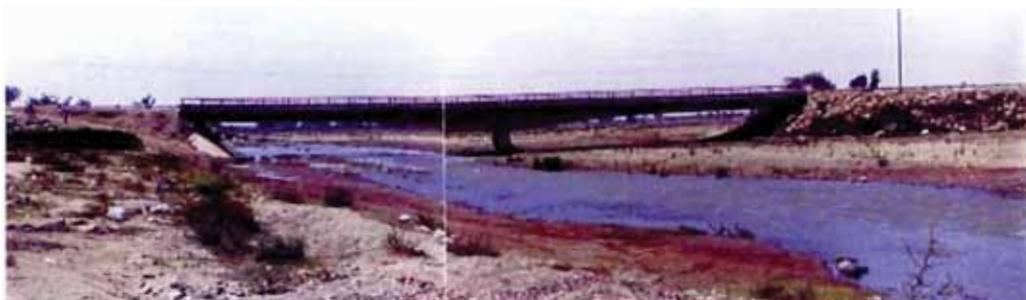
(Foto N° 5.24.- Puente Chaman reforzado con enrocado, efectuado en la Etapa de Emergencia)

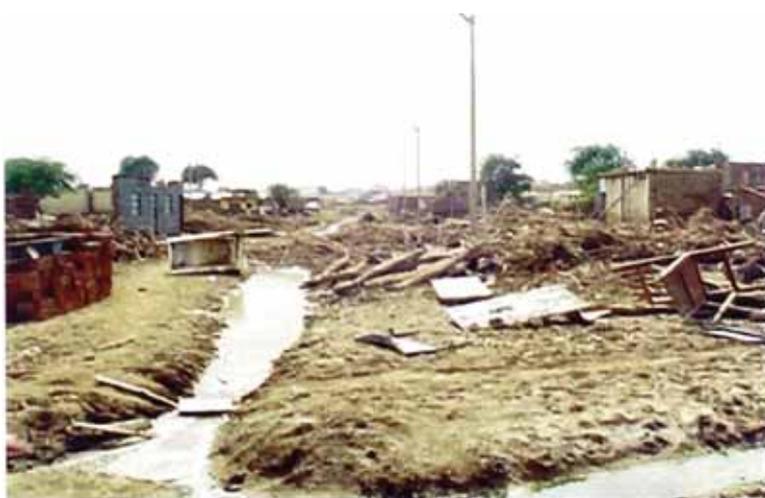
(Foto N° 7.1.- Desastre de Pícsi -fecha: 17-02-98).

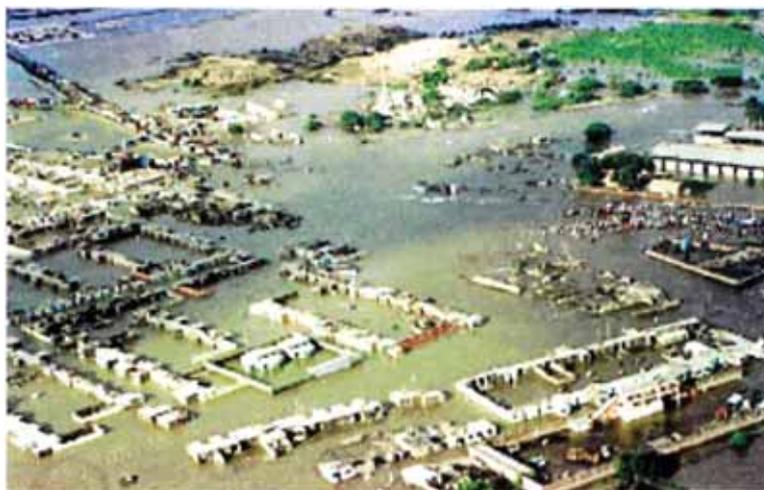
(Foto N° 7.2.- Desastre de Mocce en el Km. 883 de la Carretera Panamericana Norte - fecha: 14-02-98).

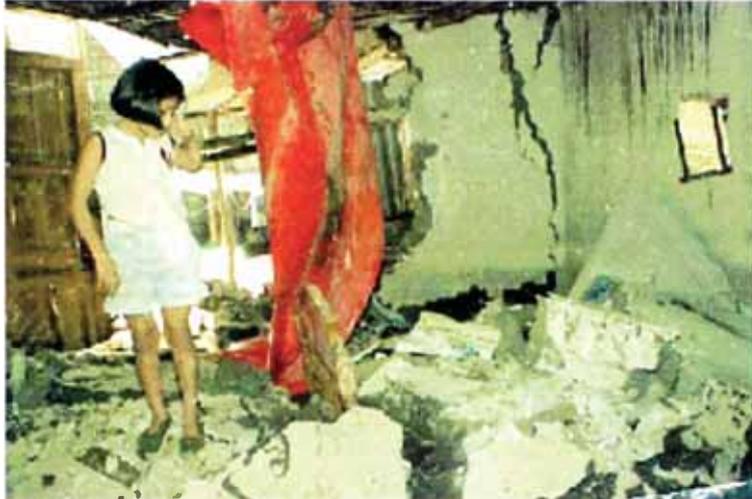
Por lo cual, se dañaron parcial o totalmente (destrucción) las viviendas; otro sector afectado fue el casco central de la ciudad cuyas edificaciones antiguas estaban construidas con material de quincha y adobe; además debemos mencionar que las plantas industriales, pequeñas empresas y negocios fueron también afectados por la inundación y enlagueamiento.

(Foto N° 7.3: Destrucción de viviendas)

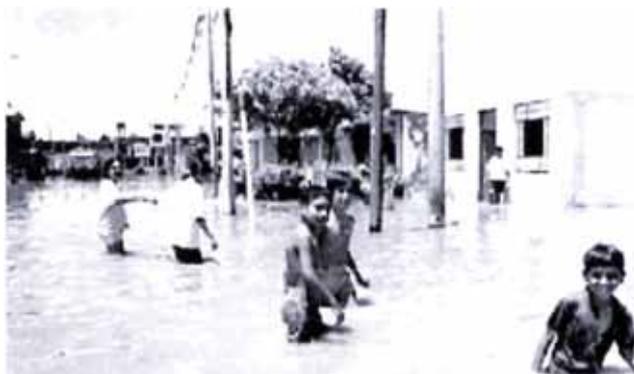
(Foto N° 7.4: Colapso del Sistema de Alcantarillado)

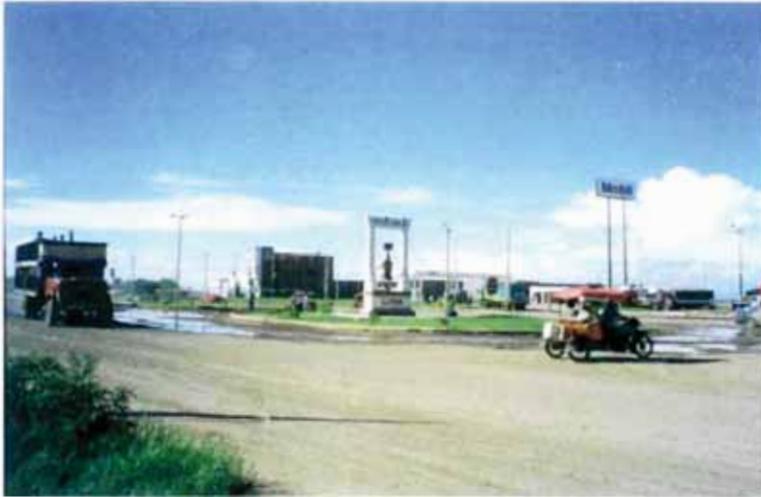
(Foto N° 7.5: Deterioro de la Pavimentación de las Calles)

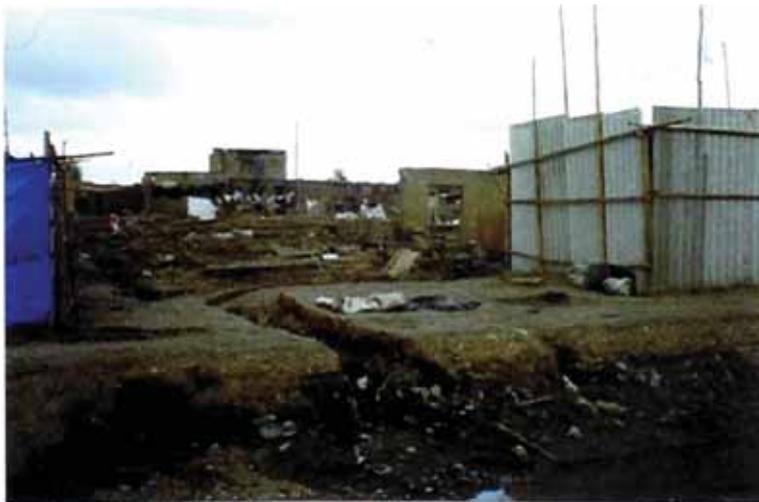
(Foto N° 7.6: Deterioro por las Precipitaciones Pluviales)

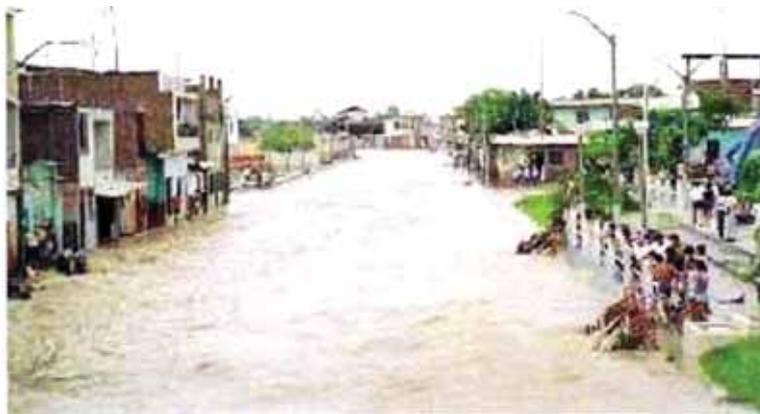
(Foto N° 7.7: Flujo de Quebradas)

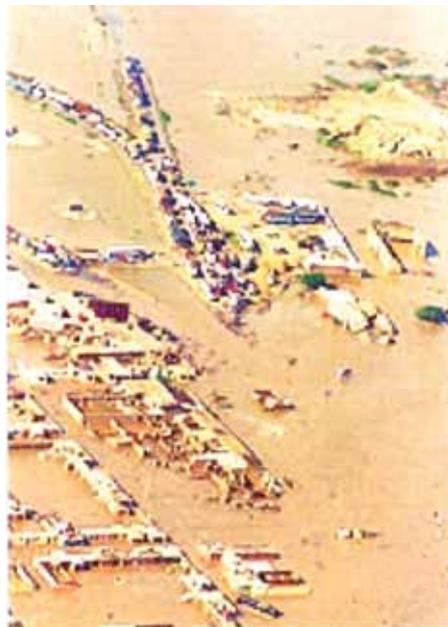
(Foto N° 7.8: Enlagnamiento de la Ciudad)

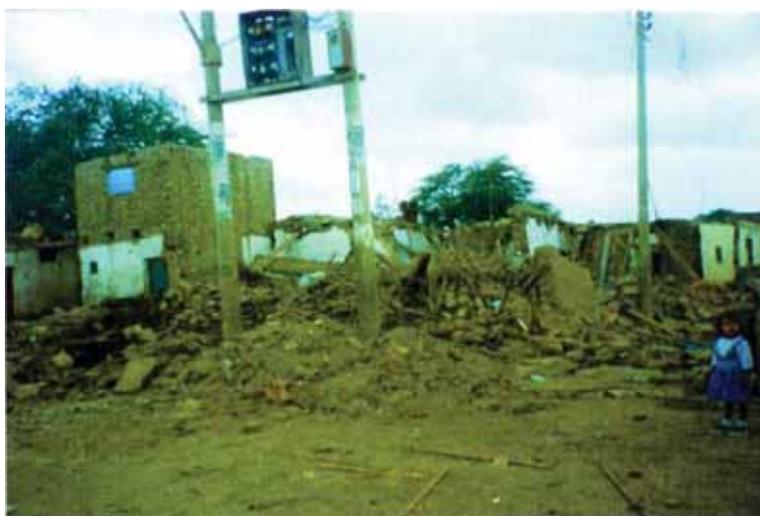
(Foto N° 7.9: Destrucción de Viviendas Precarias)
