MATERIAL FOTOGRAFICO

OBRAS
DE
PREVENCION

***EFFECTOS Y DAÑOS
DEL
FENOMENO***

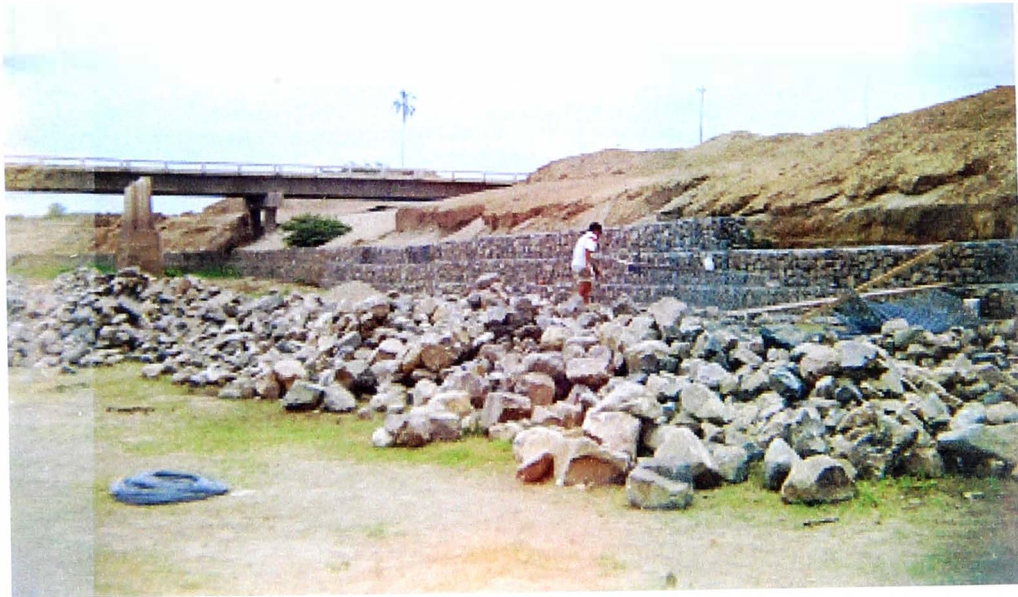
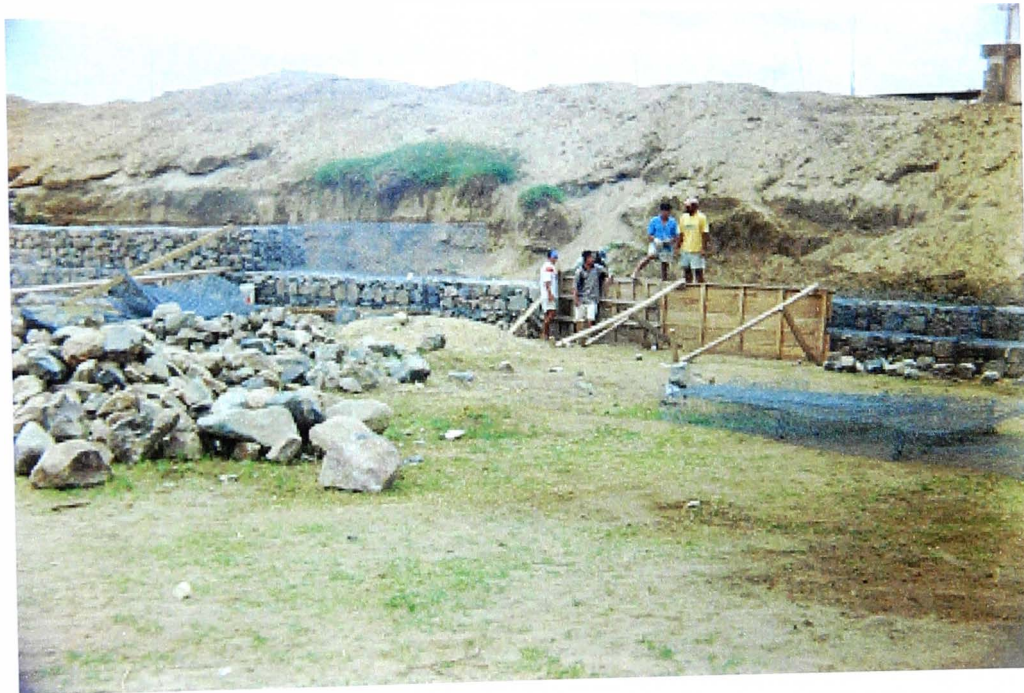
A1) PROTECCION DEL PUENTE UCUPE.-

PROTECCION DE LOS ESTRIBOS (ARRIBA) Y RIBERAS (ABAJO) CON GAVIONES

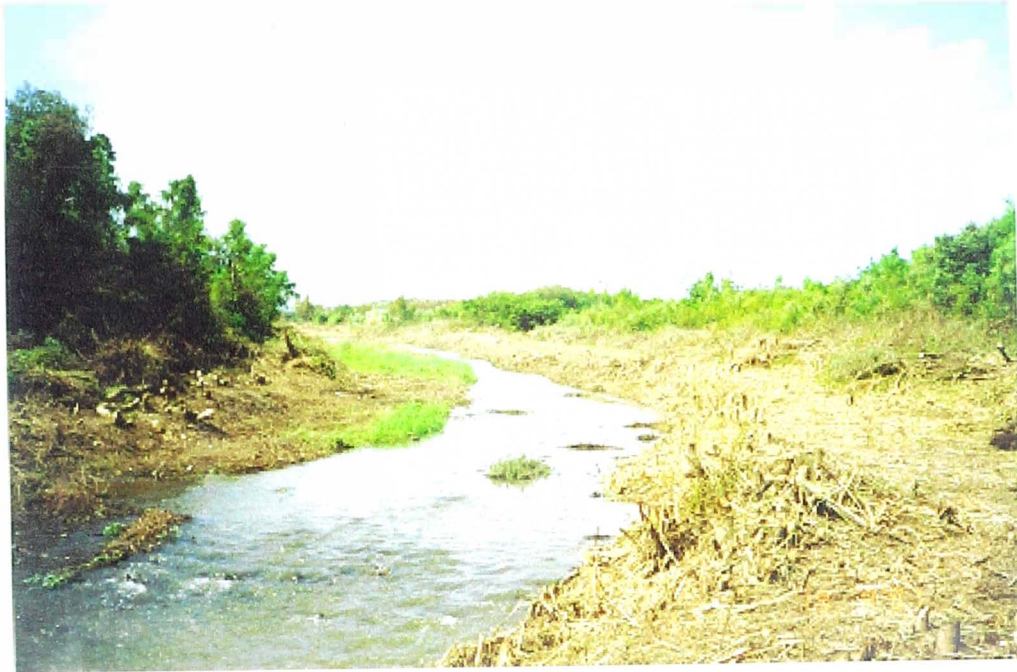
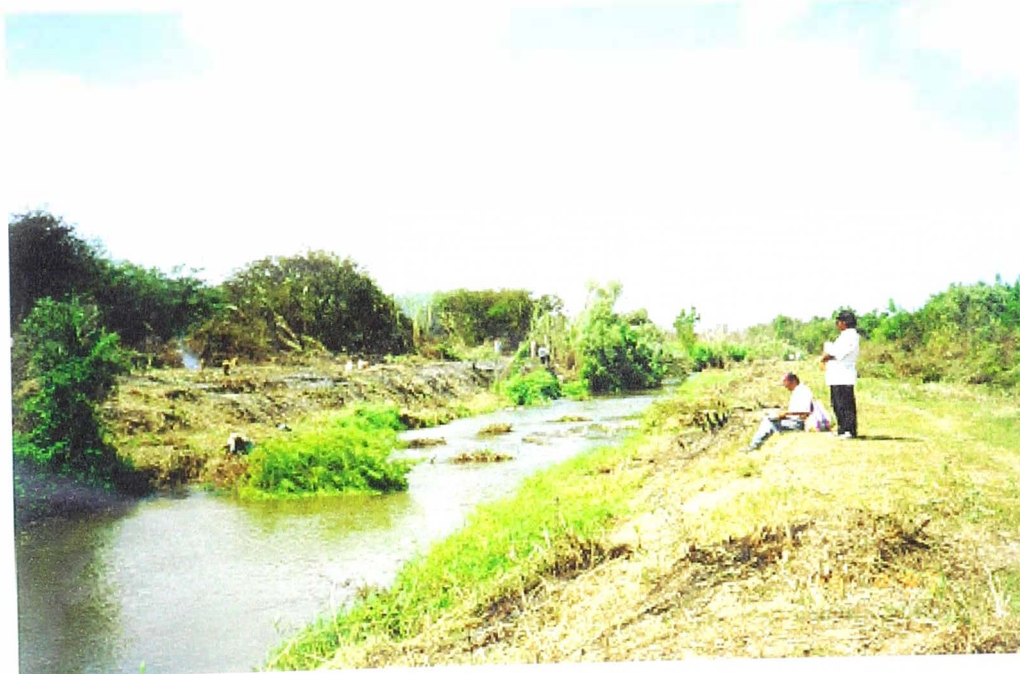
A2) LIMPIEZA DE DRENES.-

SECTOR TOMA LA VIÑA-CAYALTI (ARRIBA) Y SECTOR GRAMADAL-NARANJO-NVA. ARICA (ABAJO).

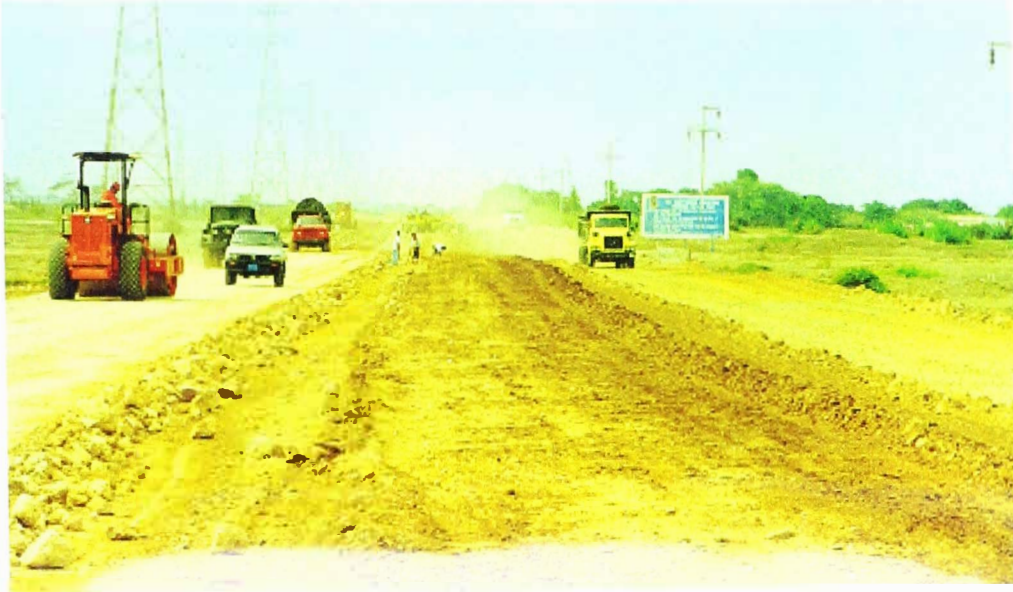
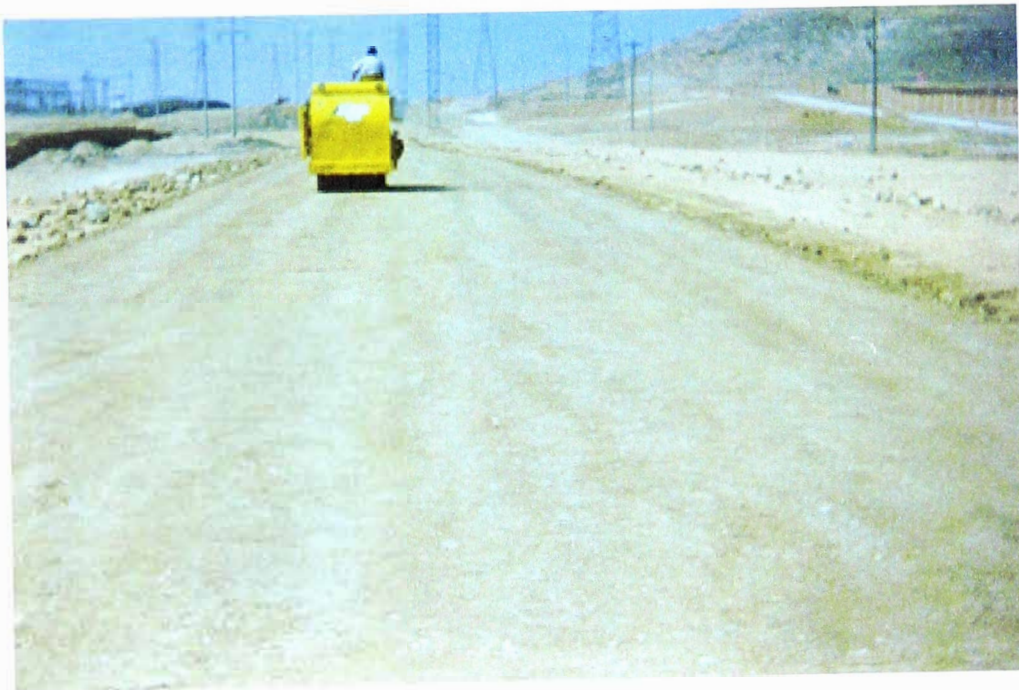
A3) CONSTRUCCION VIA ALTERNA-CIUDAD DE CHICLAYO.-

TRABAJOS PARA LA CONSTRUCCION VIA ALTERNA DE EMERGENCIA DE LA CIUDAD DE CHICLAYO.

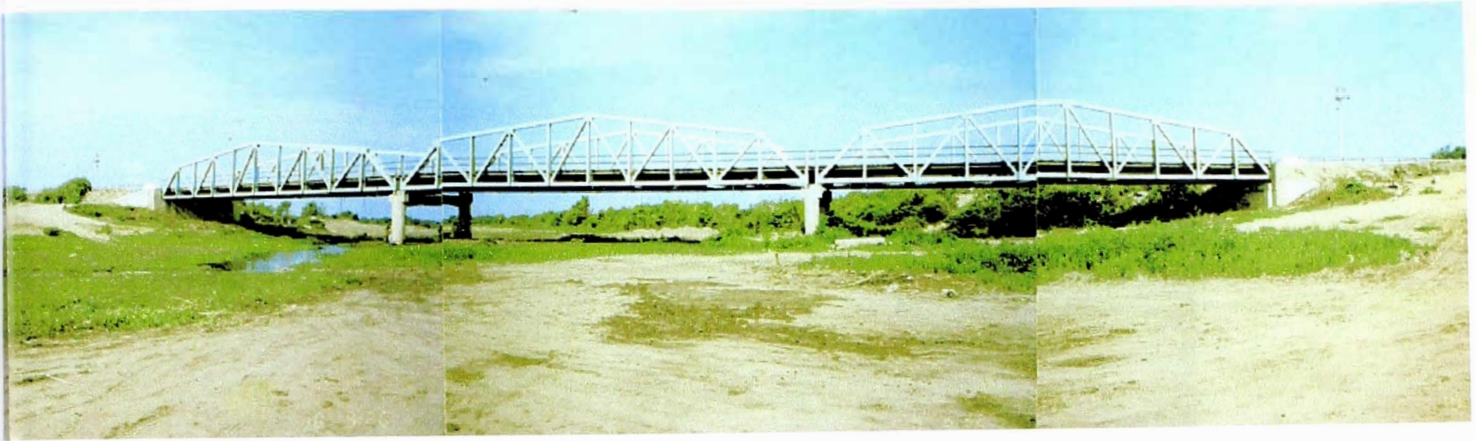
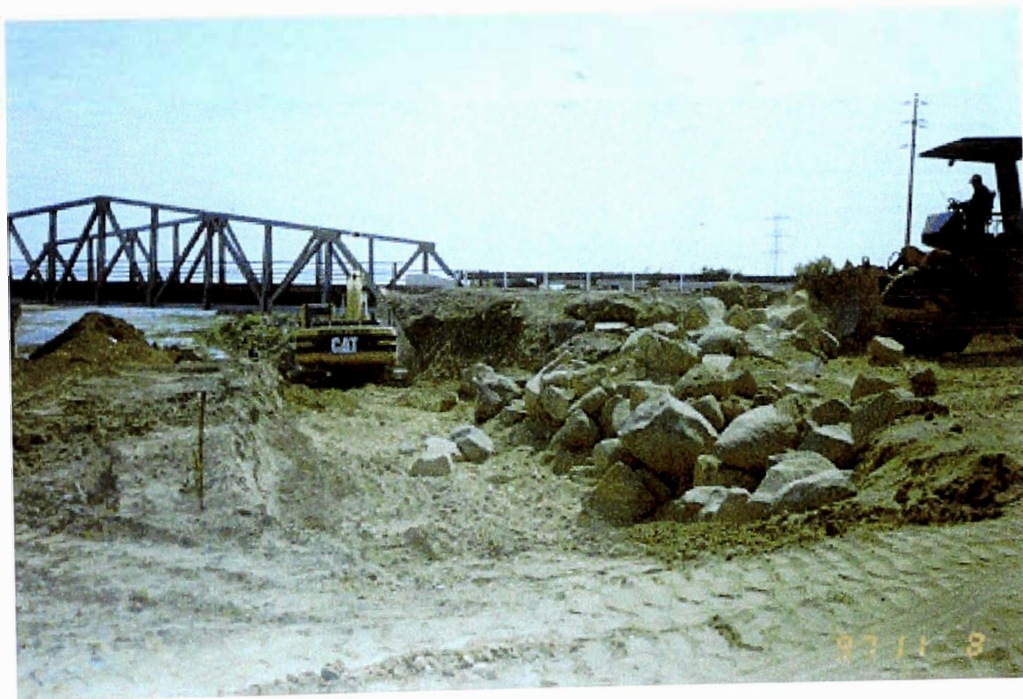
A4) TRABAJOS DE PREVENCION PUENTE REQUE.-

VISTA GENERAL DEL PUENTE ANTES DE OCURRIDO EL FENOMENO (ARRIBA) Y PROTECCION DE LOS ESTIBOS CON ENROCADO (ABAJO).

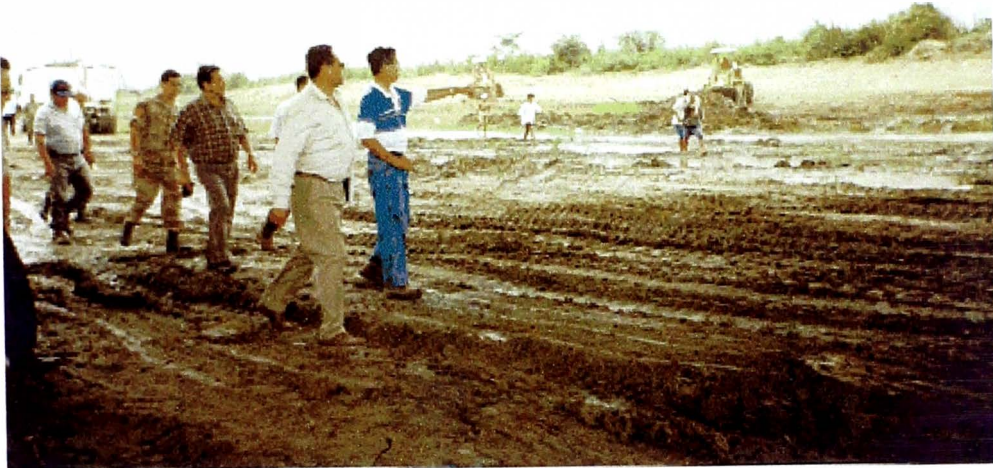
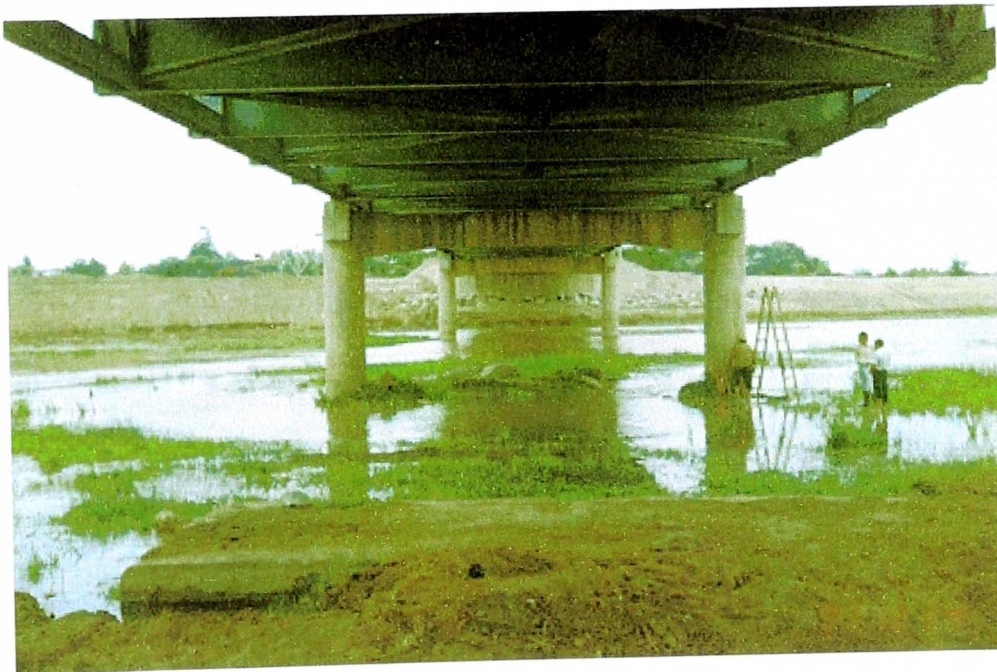
TRABAJOS DE PREVENCIÓN PUENTE REQUE.-

LIMPIEZA Y ENCAUZAMIENTO DEL CAUCE (ARRIBA) Y LIMPIEZA DE LOS PILARES (ABAJO).

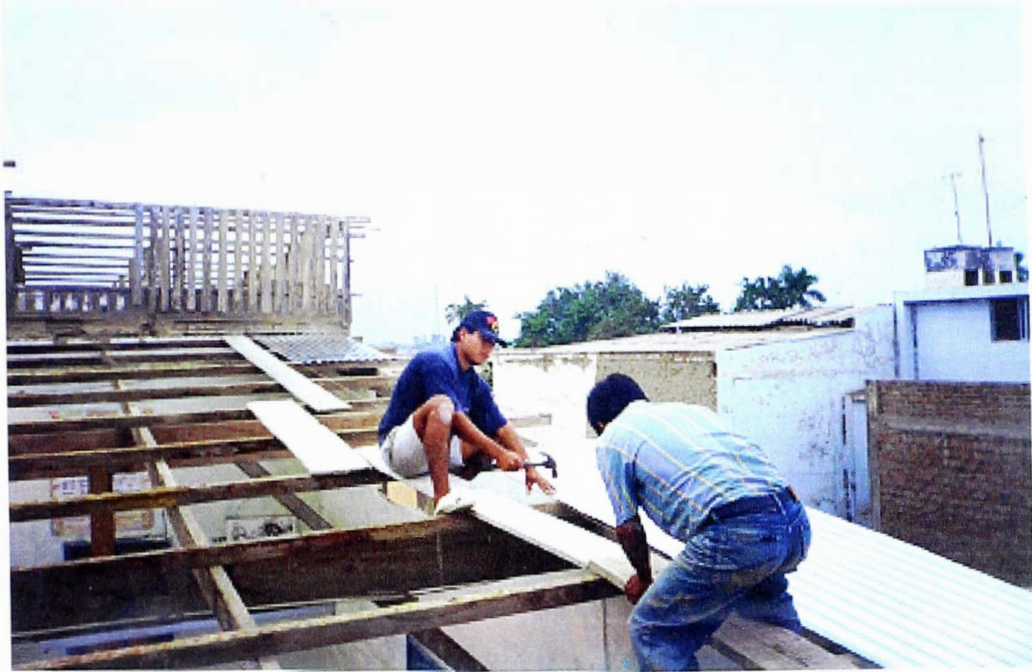
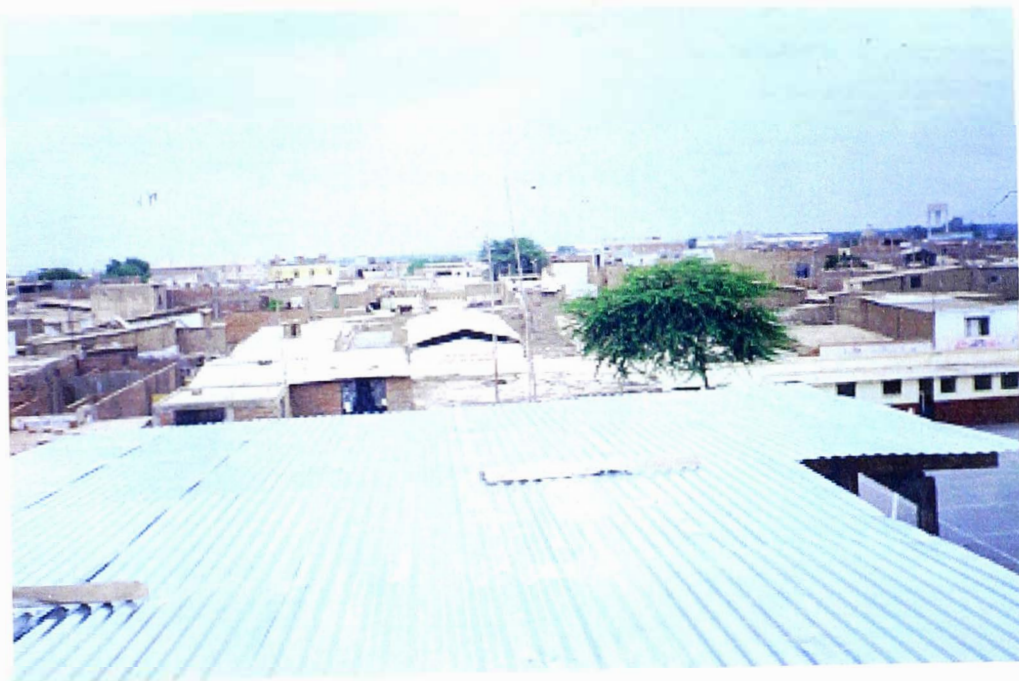
BI) MEJORAMIENTO DE CENTROS EDUCATIVOS. (C.E. N° 10059, C.E.10945, ENTRE OTROS):

C.E. N° 10059 – FERREÑAFE. MEJORAMIENTO DE COBERTURA CON CALAMINA GALVANIZADA EN 08 AULAS, ANTES (ARRIBA) Y DESPUES (ABAJO).

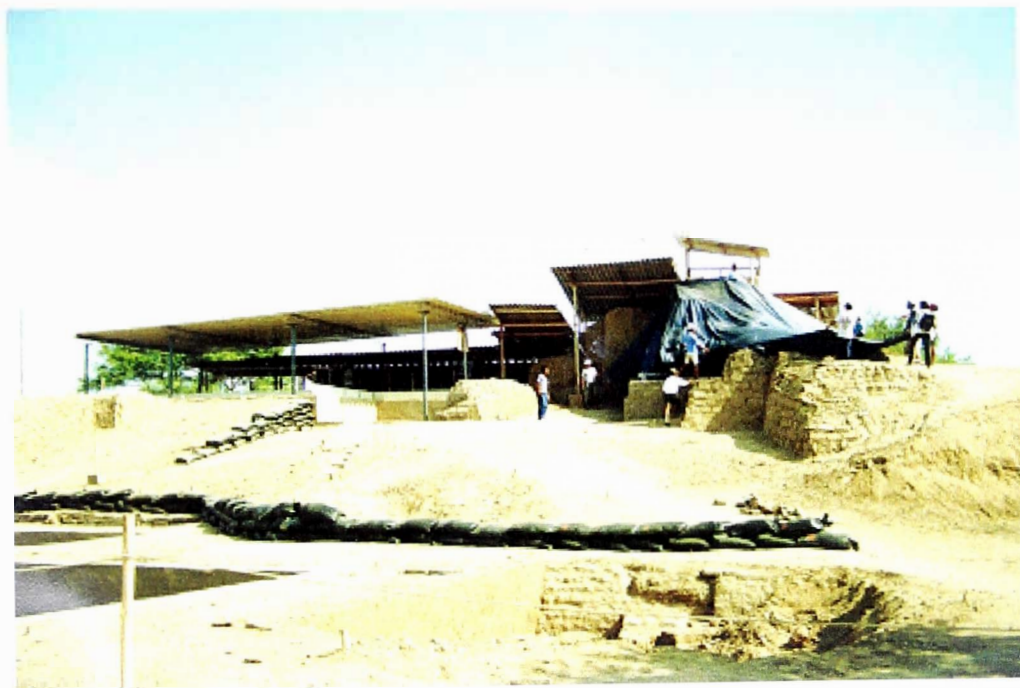
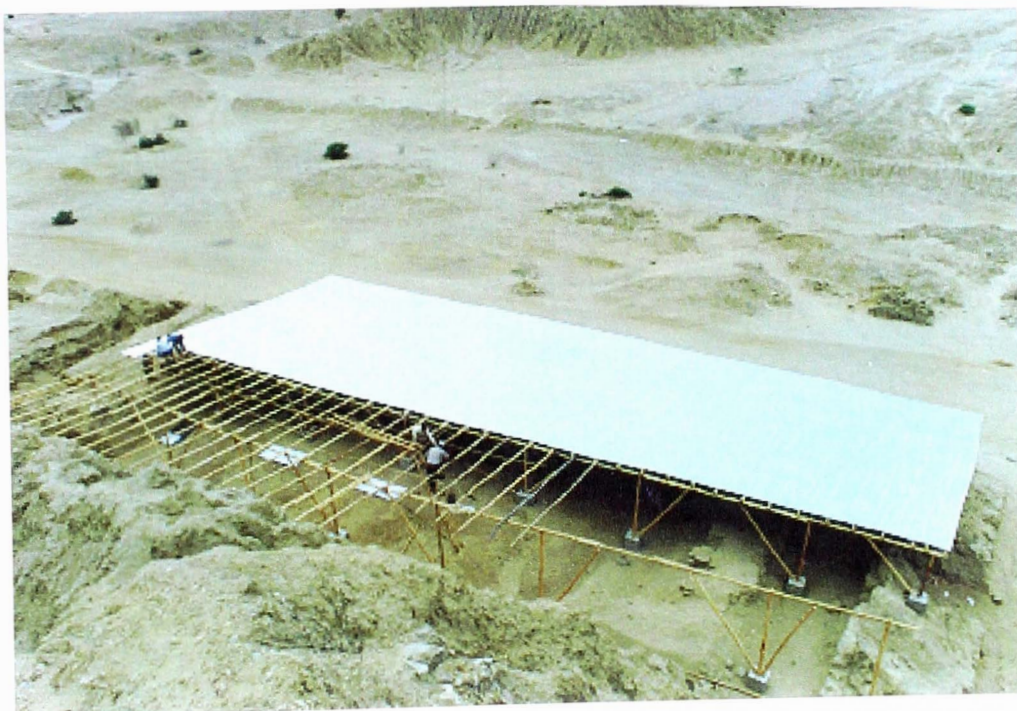
B2) PROTECCION DE COMPLEJOS ARQUEOLOGICOS.-

PROTECCION DEL COMPLEJO ARQUEOLOGICO DE HUACA RAJADA SIPAN (ARRIBA) Y DEL COMPLEJO ARQUEOLOGICO DE TUCUME (ABAJO).

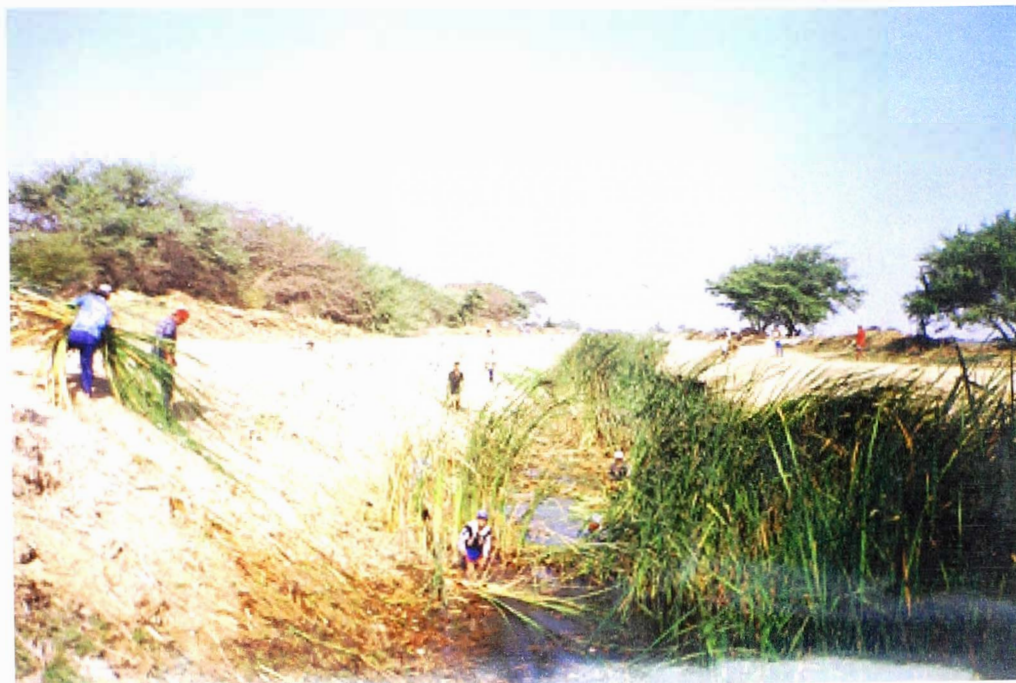
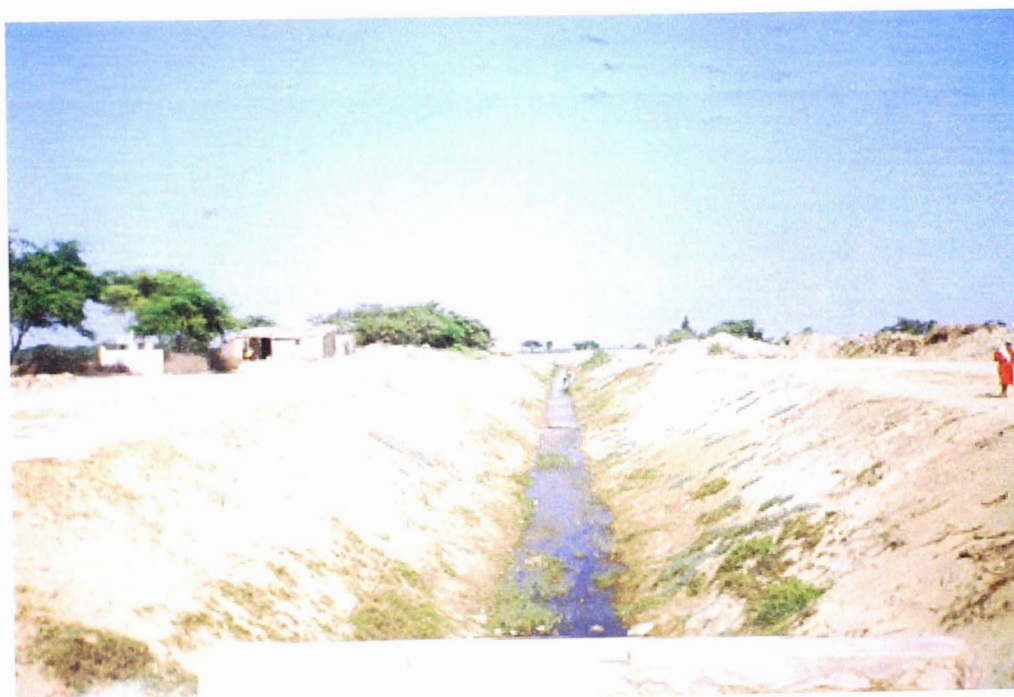
B3) LIMPIEZA DE DRENES (DREN3200, DREN 4,000, DREN 1000, DREN 1,500, ENTRE OTROS):
DREN 1000. NOTESE LA ABUNDANCIA DE PLANTAS ANTES (ARRIBA) Y DESPUES (ABAJO).

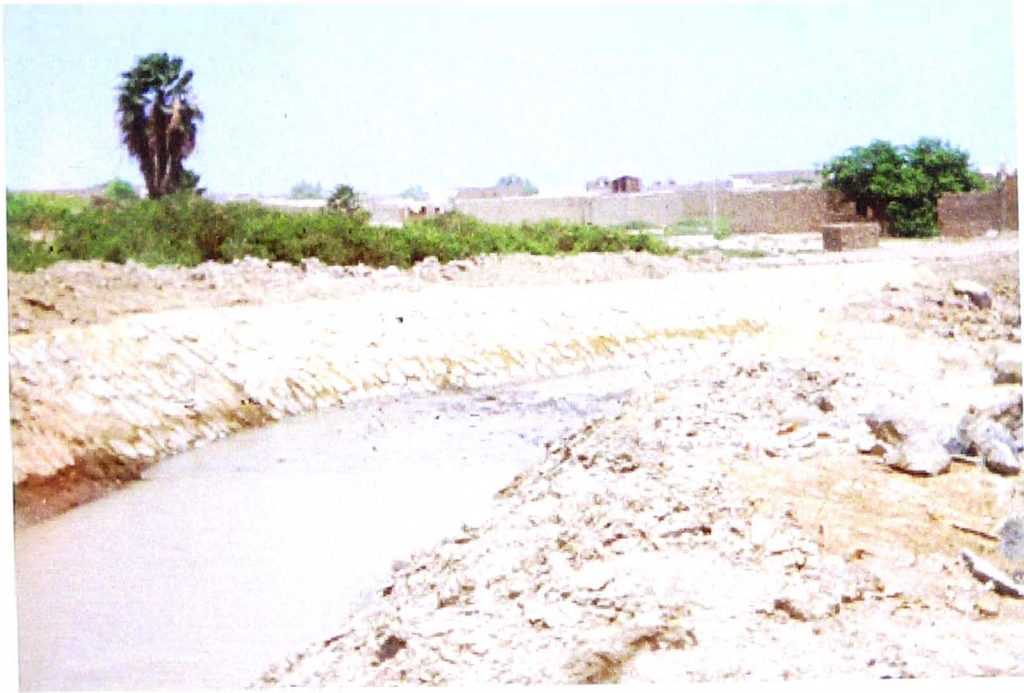
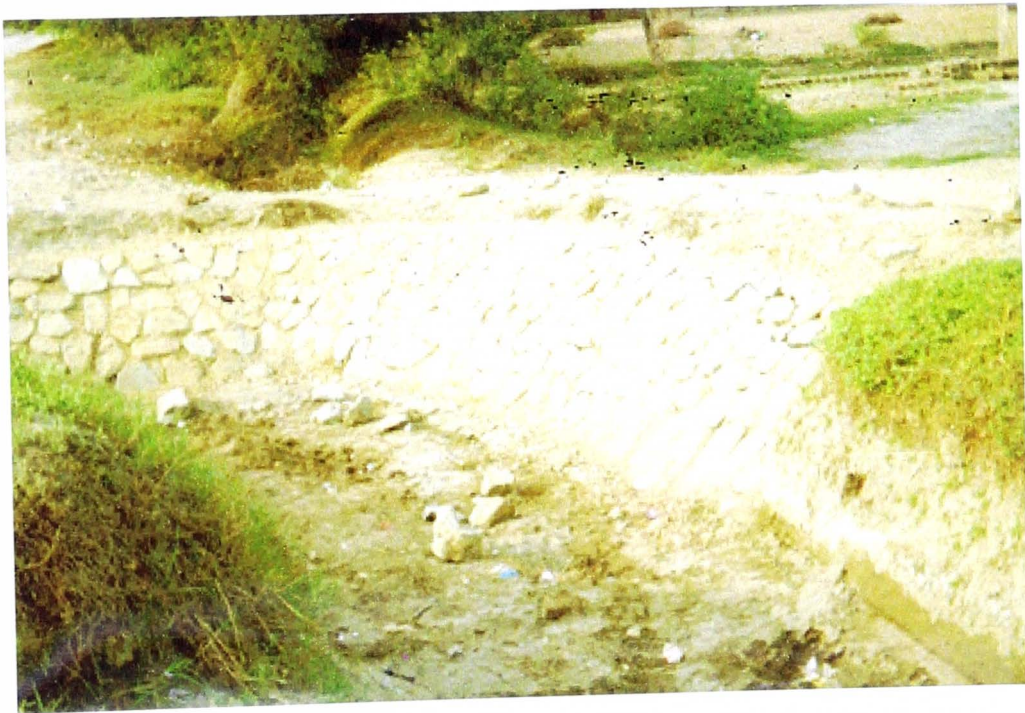
CANAL SAN JOSE

B43) REFORZAMIENTO DE RIBERAS (CANAL SAN JOSE, SAN ROMUALDO, ENTRE OTRAS)=

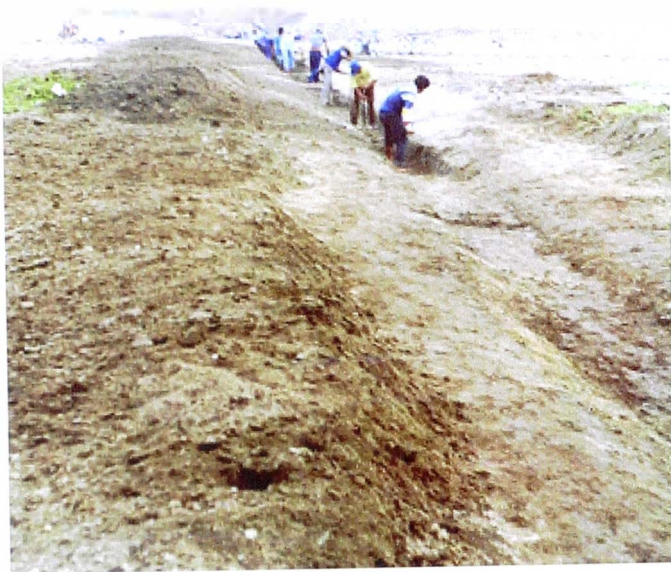
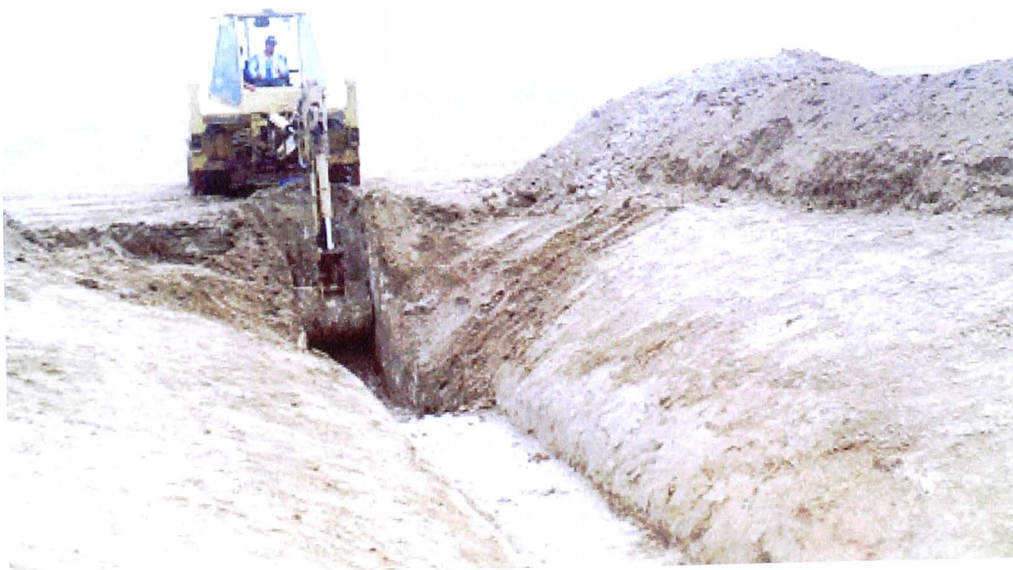
B5) CONFORMACION DE DRENES (DREN SANTA ROSA, DREN 4,000, ENTRE OTROS).-
EXCAVACION CON MANO DE OBRA (ARRIBA) Y CON RETROEXCAVADORS (ABAJO)

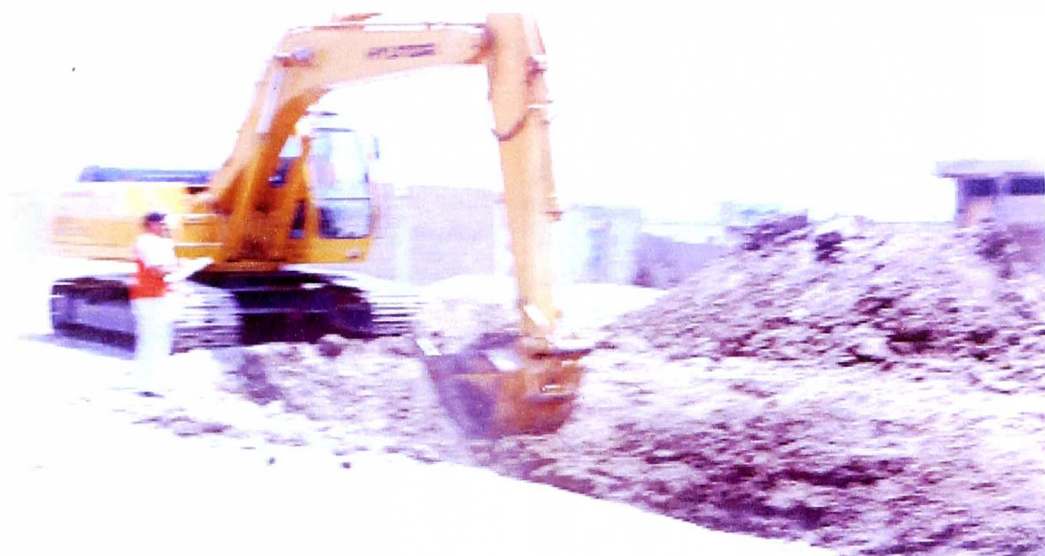
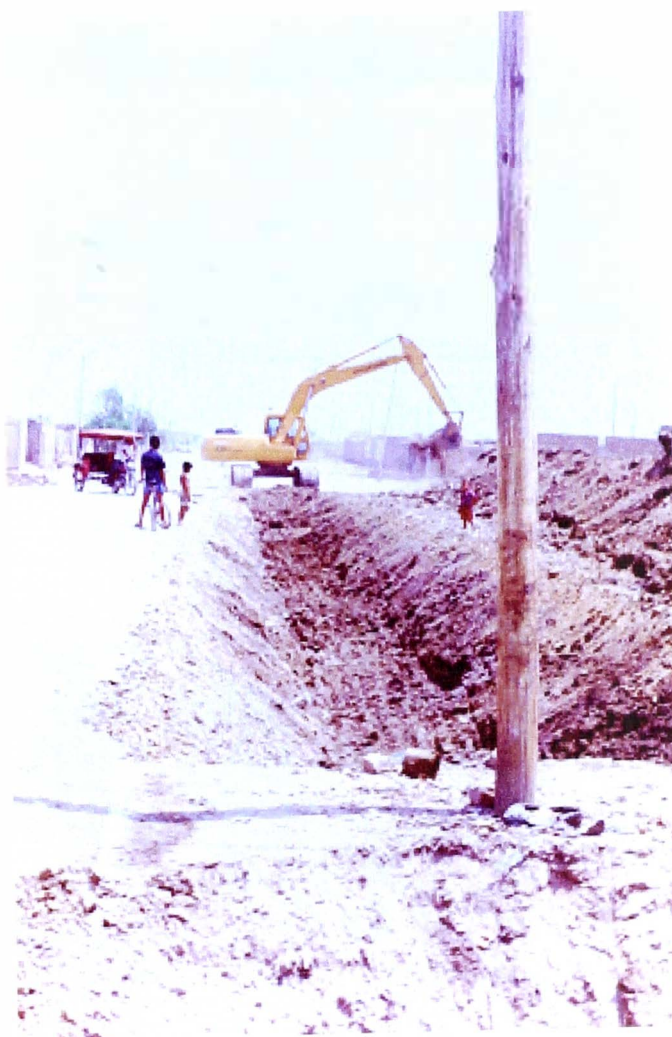
B6) REAPERTURA DEL DREN CHICLAYO.-

EXCAVACION DE ZANJA CON RETROEXCAVADORA -DISTRITO DE J. L. ORTIZ

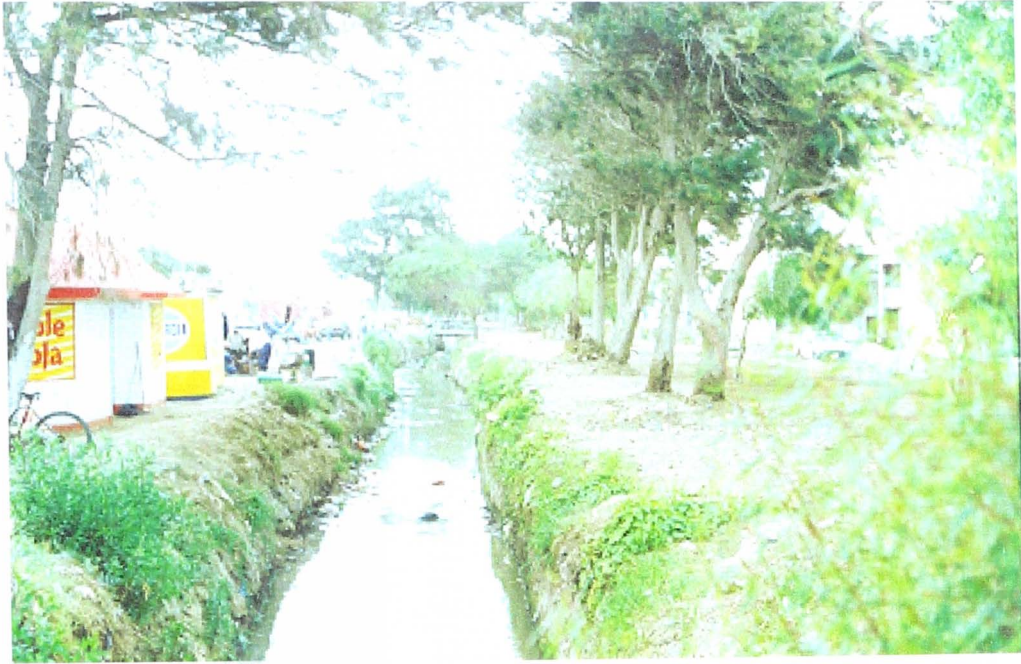
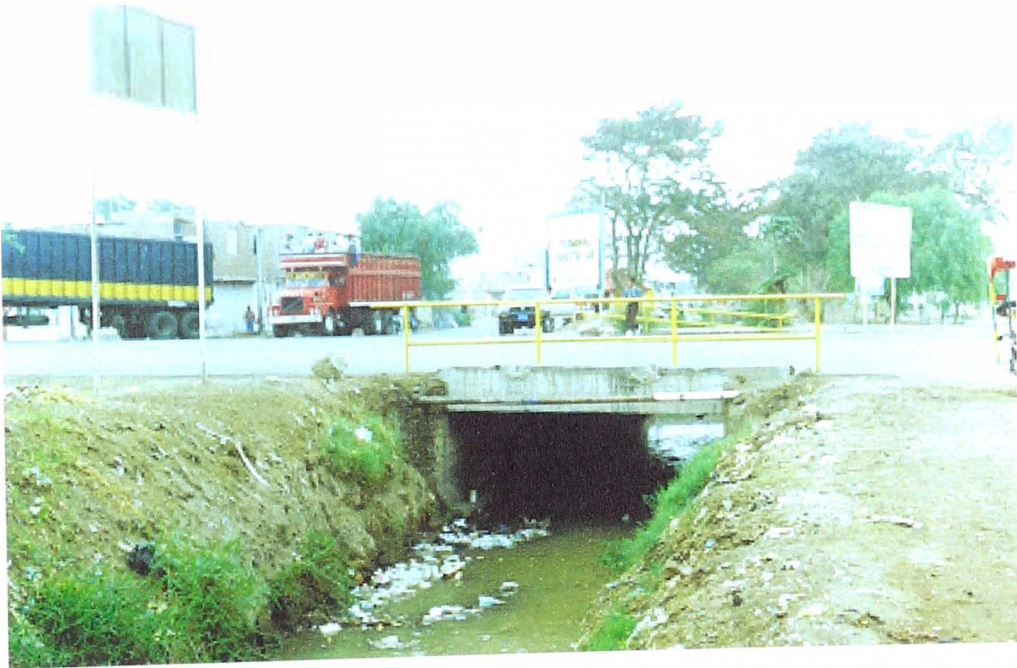
B7) LIMPIEZA DEL CANAL YORTUQUE.-
ANTES (ARRIBA) Y DESPUES (ABAJO)

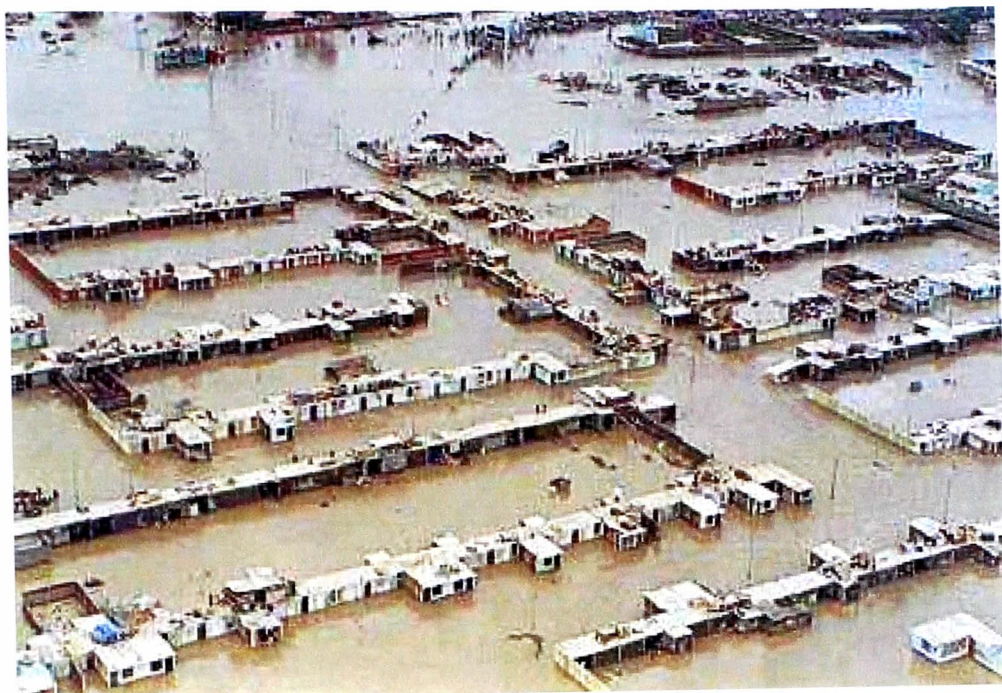
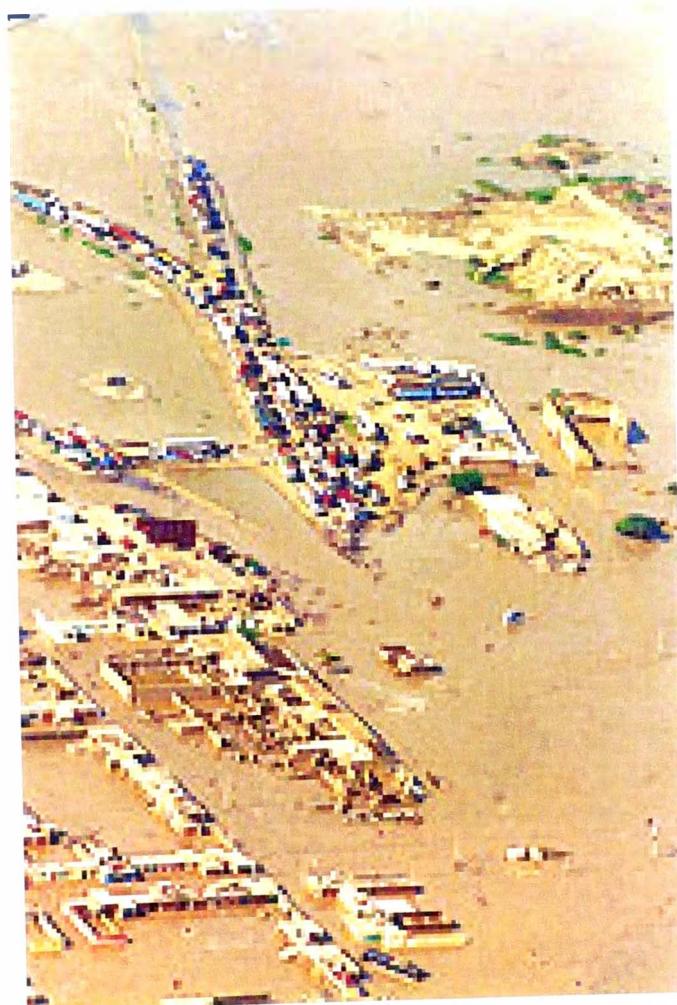
A1) INUNDACION DE MOCCE-LAMBAYEQUE.-

VISTAS AEREAS QUE MUESTRA EL ENLAGUNADO DEL CENTRO POBLADO

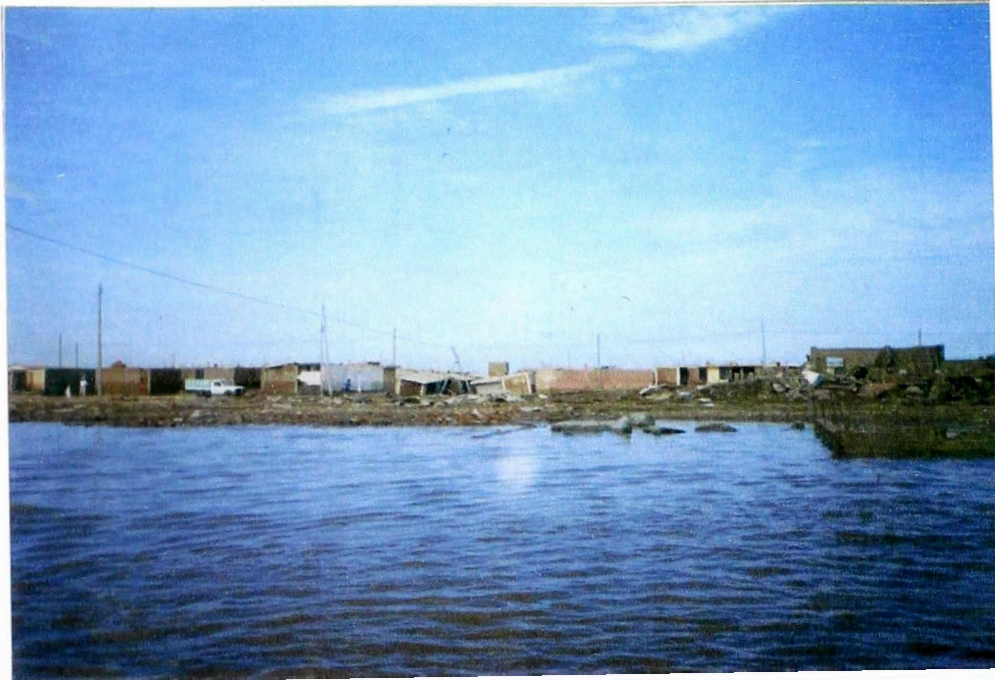
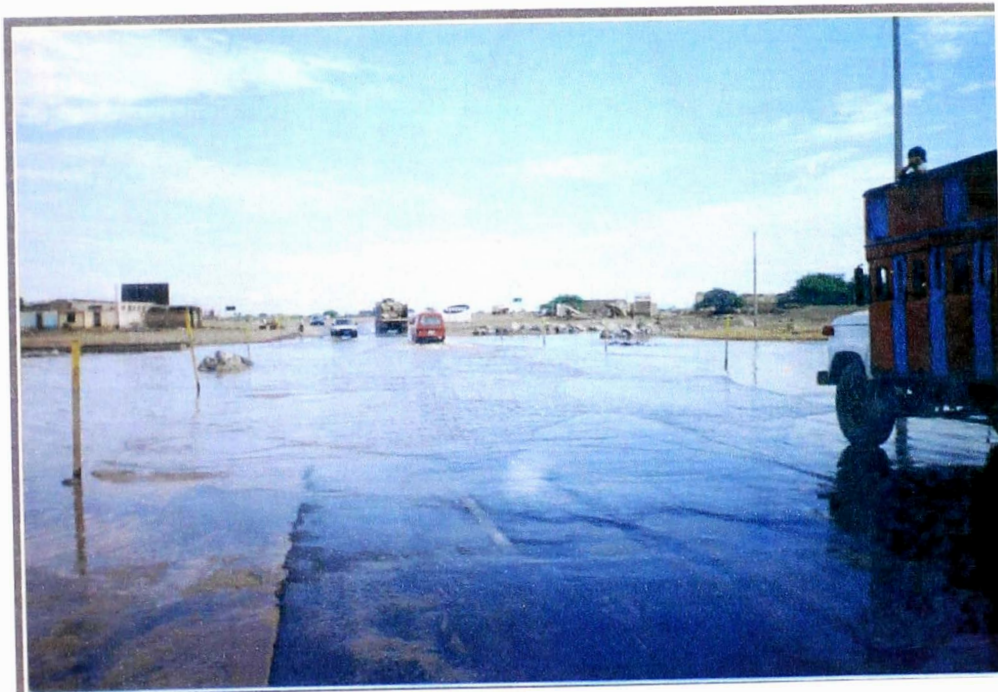
INUNDACION DE MOCCE-LAMBAYEQUE.-

VISTAS DEL TRAMO DE LA CARRETERA INUNDADA, A LA ALTURA DEL KM.783+000 DE LA CARRETERA PANAMERICANA NORTE

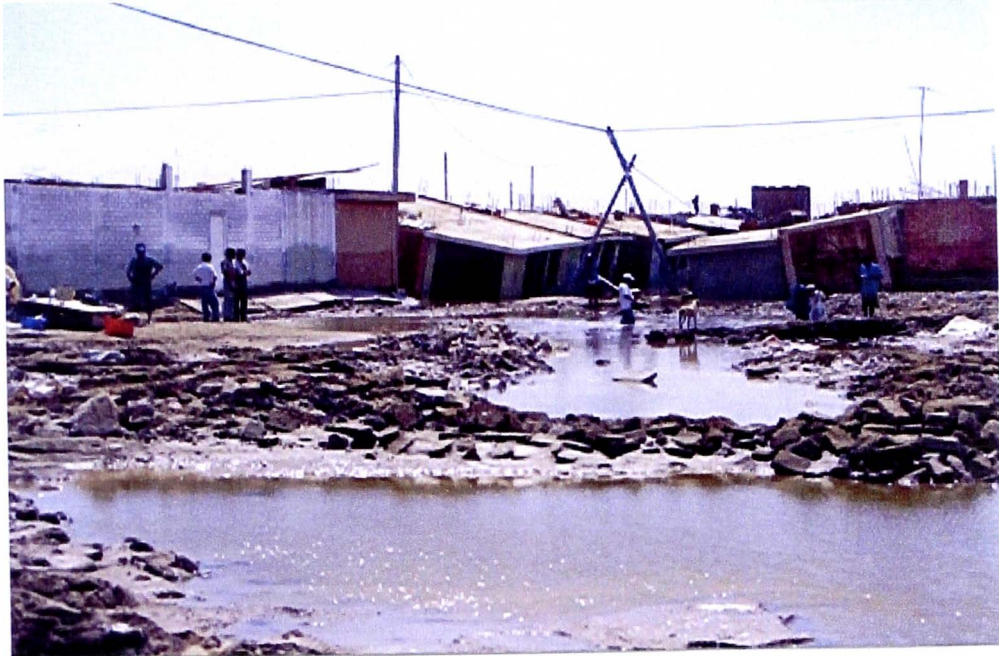
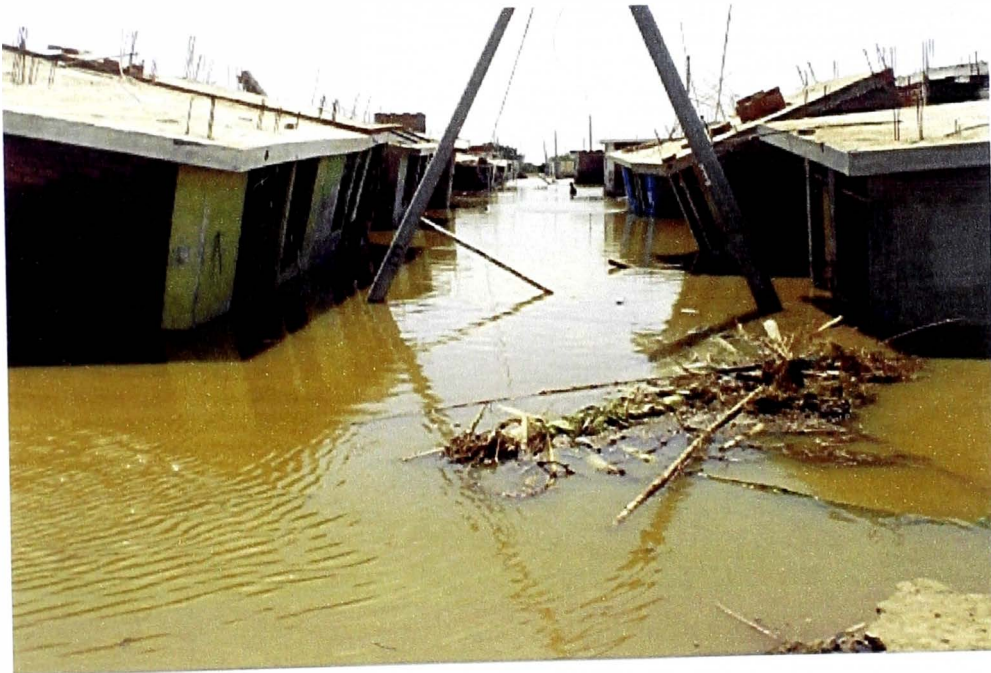
INUNDACION DE MOCCE-LAMBAYEQUE.-

VISTAS DE LA DESTRUCCION DE LAS VIVIENDAS. EL PASO DEL FLUJO OCASIONO EL ASENTAMIENTO DEL TERRENO Y DE LA ESTRUCTURA.

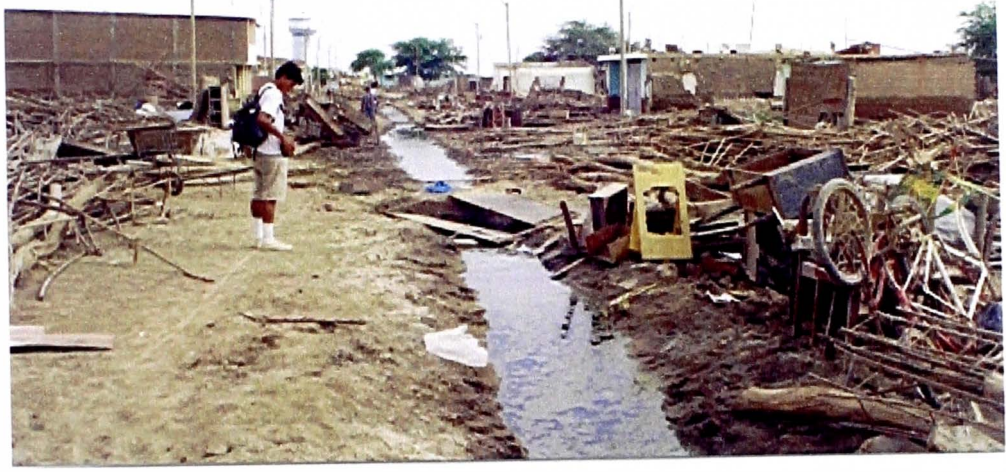
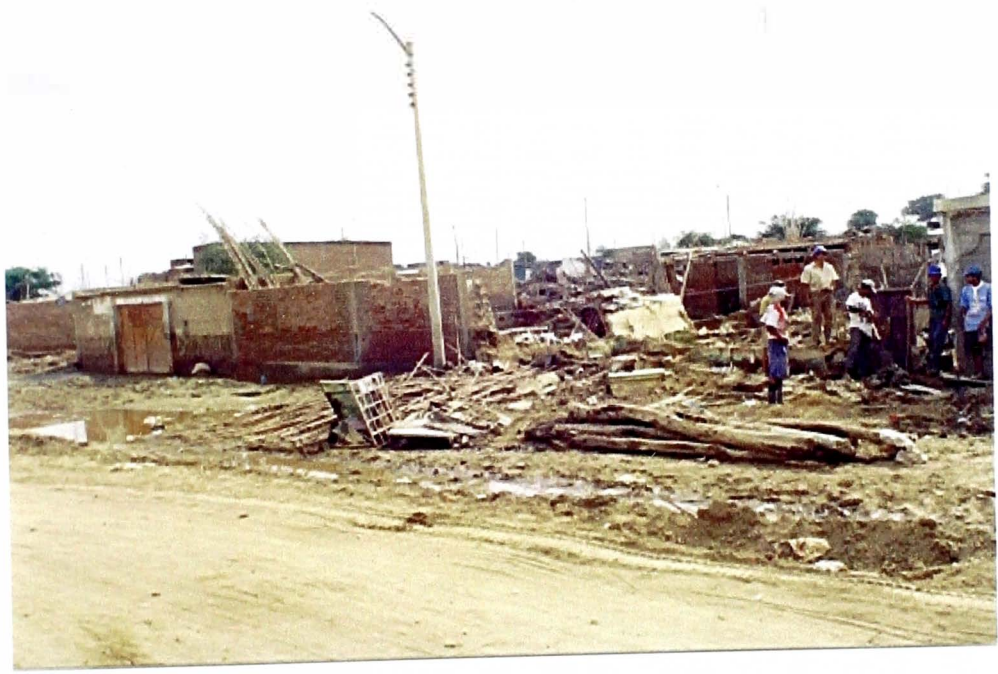
A2) INUNDACION DE PICS-CHICLAYO.-

VISTAS DE LA DESTRUCCION DE LAS VIVIENDAS. EL PASO DE L FLUJO ARRASO CON TODO LO QUE ENCONTRABA A SU PASO

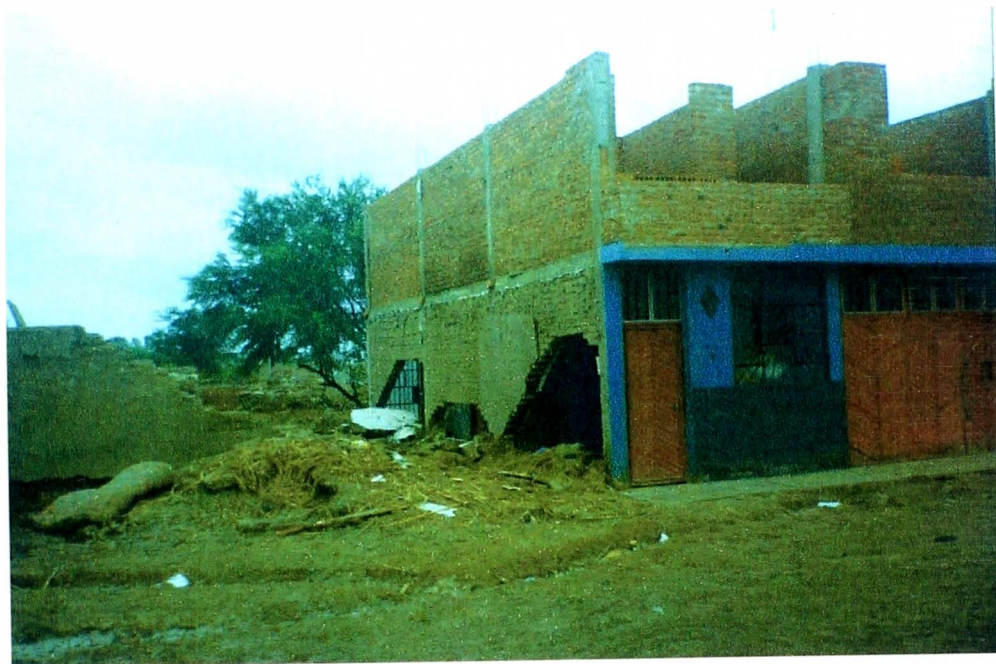
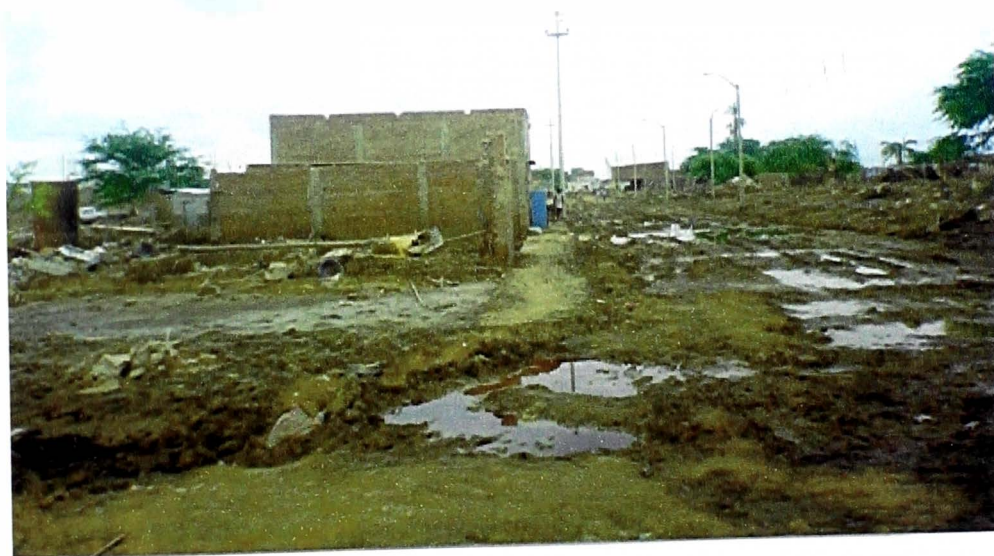
INUNDACION DE PICSÍ-CHICLAYO.-

VIVIENDA MAL CONSTRUIDA Y COLAPSADA (ARRIBA) Y VISTA DE UNA MANZANA TOTALMENTE DESTRUIDA (ABAJO). EL PASO DE L FLUJO ARRASO CON TODO LO QUE ENCONTRABA A SU PASO
