MATERIAL FOTOGRAFICO

OBRAS
DE
PREVENCION

***EFFECTOS Y DAÑOS
DEL
FENOMENO***

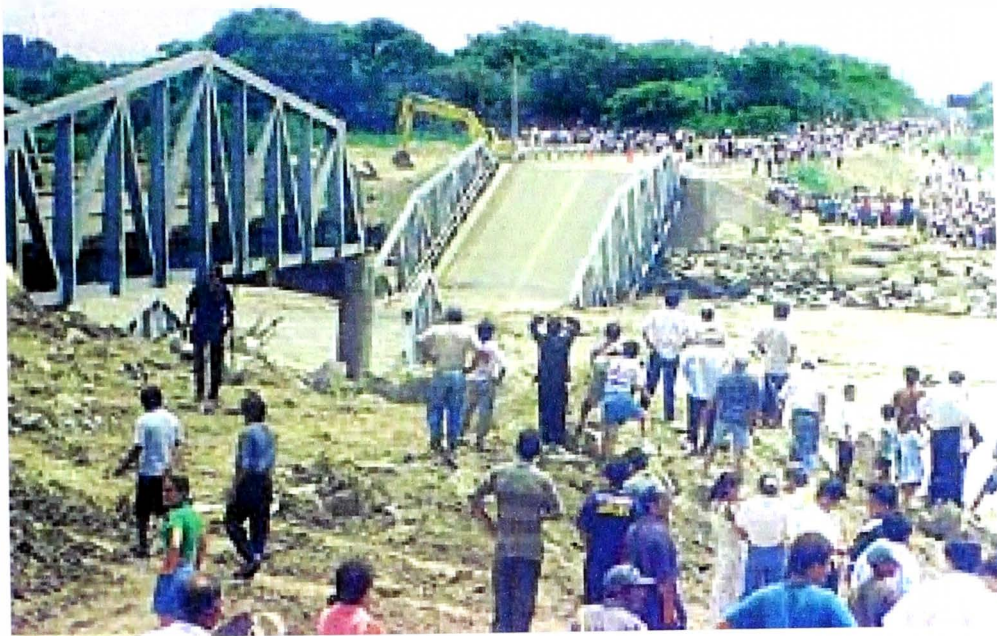
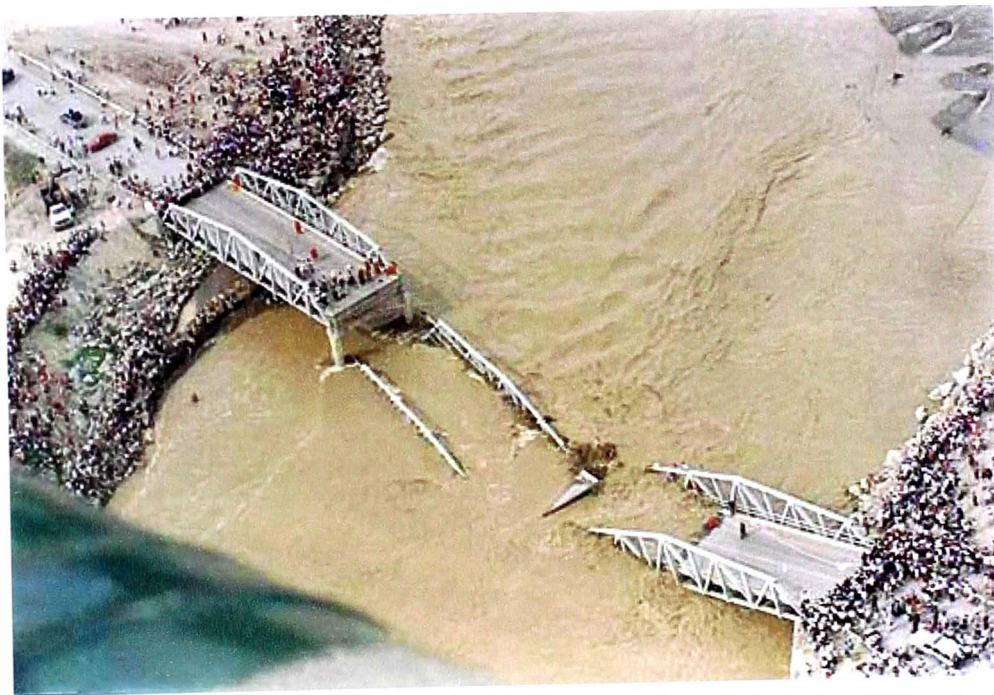
B1) COLAPSO DEL PUENTE REQUE.-

VISTAS QUE MUESTRAN EL DESPLOME DE 01 DE LOS PILARES Y LA CAIDA DE LAS LOSAS CENTRALES. EL TRANSITO FUE INTERRUMPIDO.

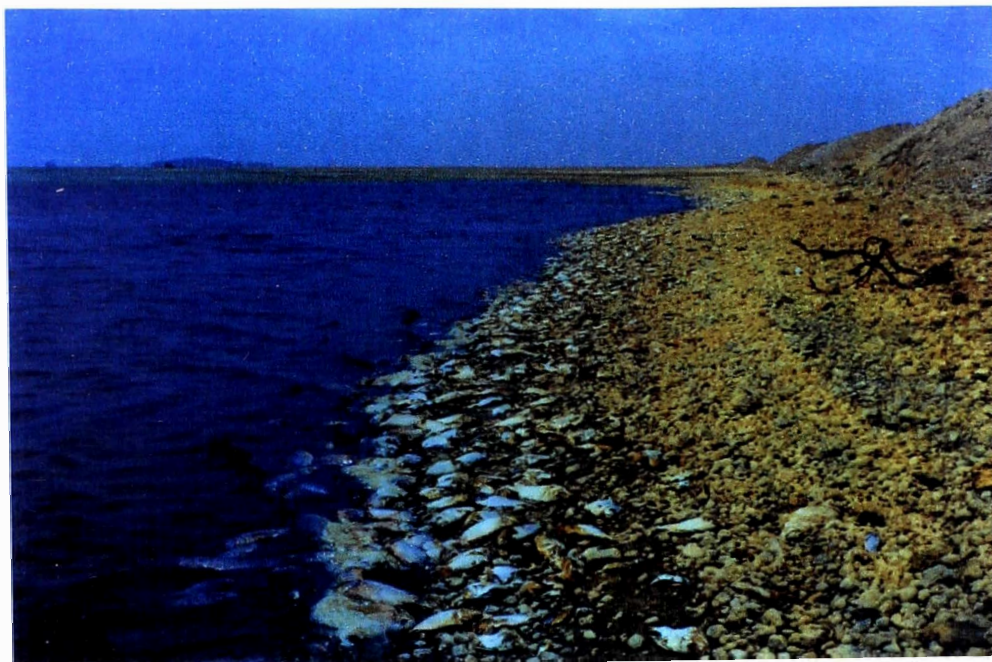
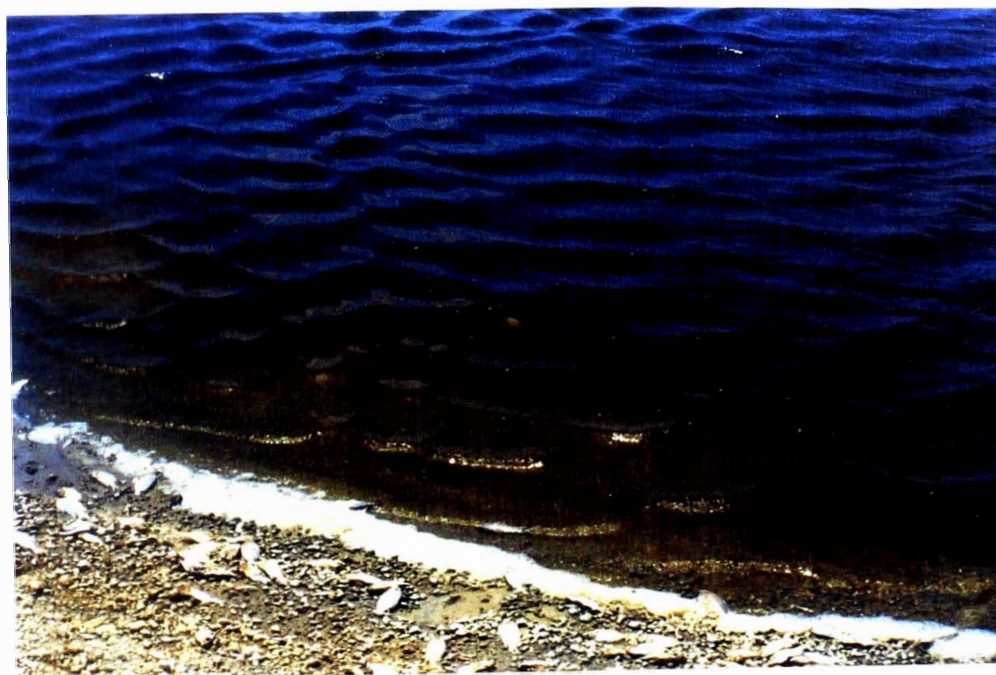
C1) FORMACION DEL LAGO LA NIÑA.-

VISTA QUE MUESTRA LA LENTA DESAPARICION DE LA LAGUNA, CON LA MUERTE DE GRAN CANTIDAD DE PECES ALBERGADOS (NOVIEMBRE 1, 1998).
