ANEXO 3.1.- LAMINAS

ANEXO 3.2.- FOTOS

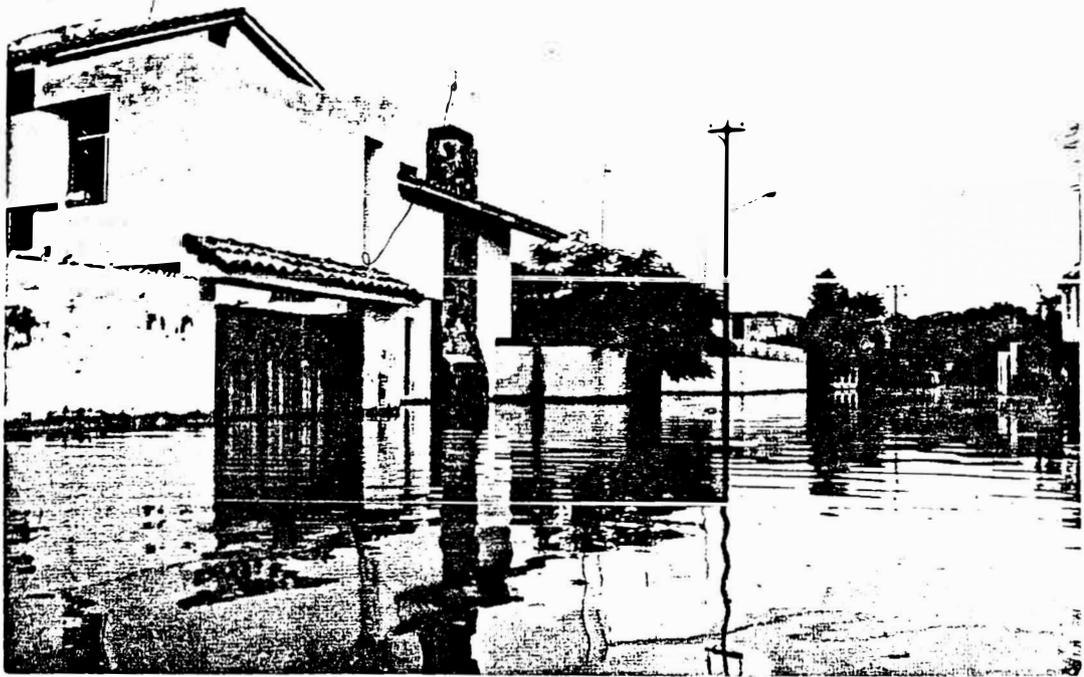
FOTO 3-1: Vista de la laguna "El Chilcal", la más grande que se formó en Piura. Alcanzó una profundidad de 2.0 mt. y una extensión de 25 Has.

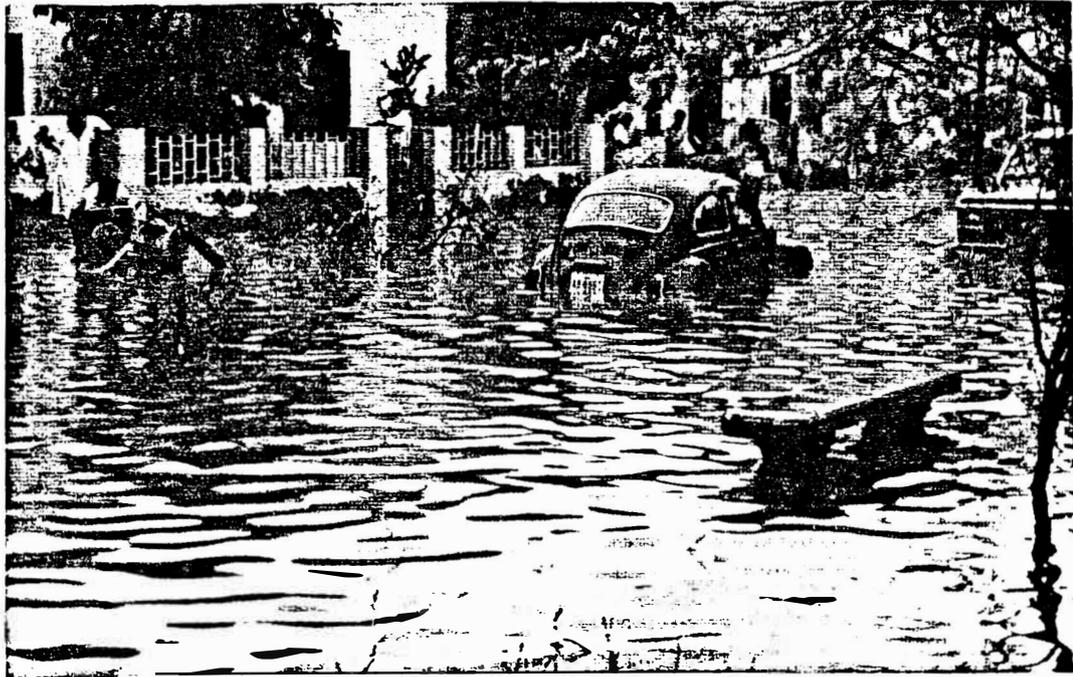
FOTO 3-2: Vista de la laguna que se formó en la Av. -- Ramón Castilla. Debido a la imposibilidad de drenaje natural se utilizaron bombas para evacuar las - aguas.

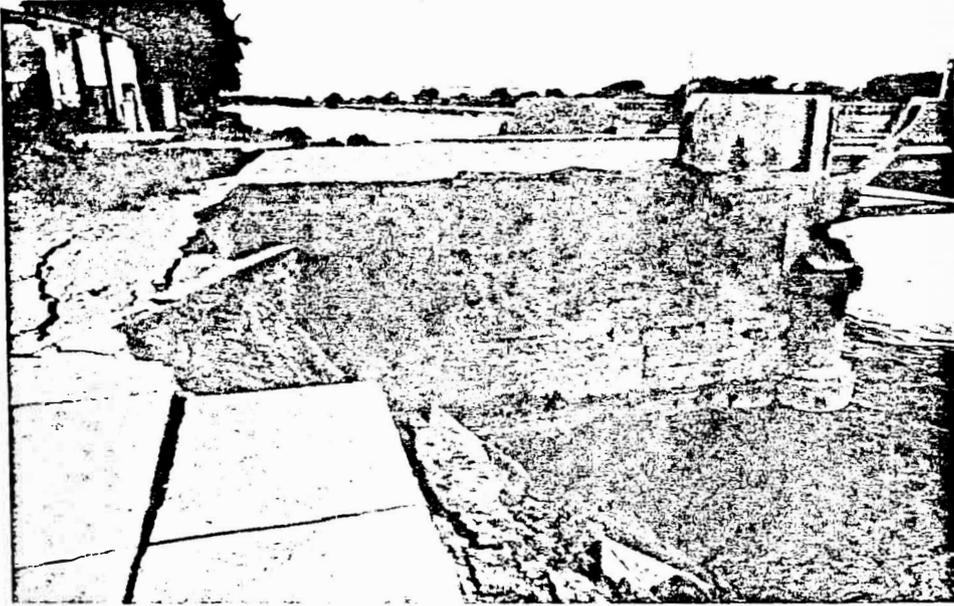
FOTO 3-5: Fuerte erosión en el estribo de la --  
margen derecha del puente Sanchez --  
Cerro. Se observa el progresivo derrumbamiento  
del terreno inmediato.

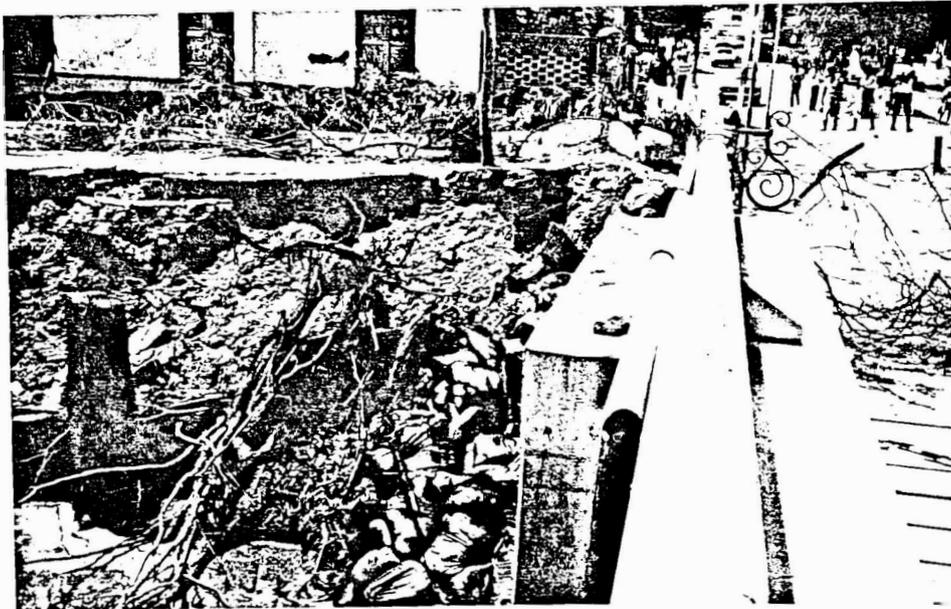
FOTO 3-6: Fuerte erosión en el estribo de la --  
margen izquierda del puente Piura. Se  
observa la protección con sacos de arena.

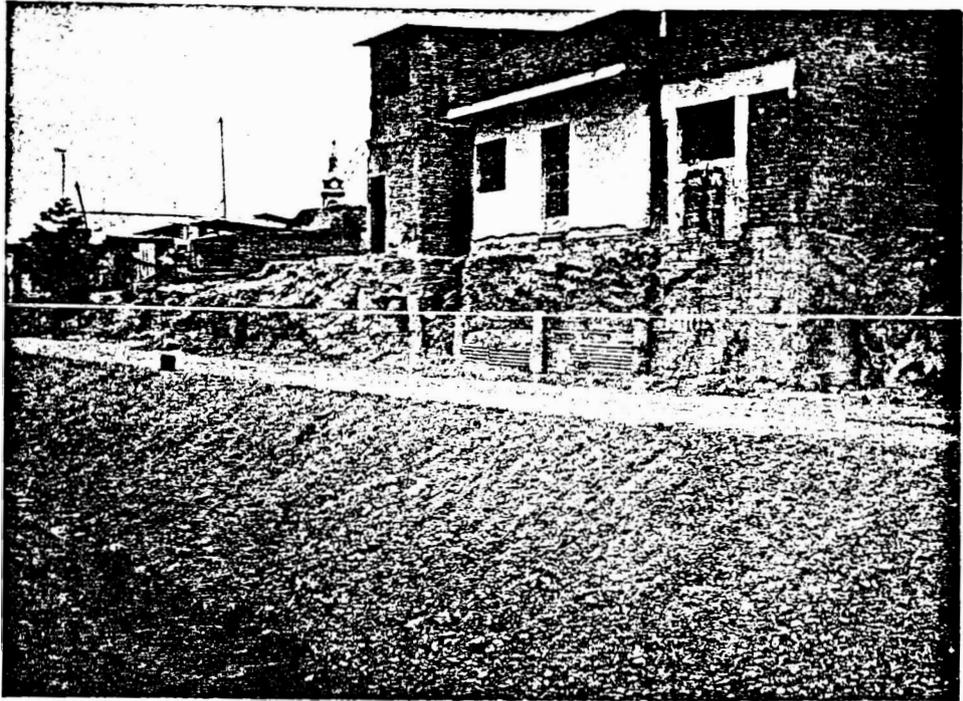
FOTO 3-9: Margen derecha aguas arriba del puente Sanchez Cerro. Se puede observar el nivel de socavación causado por la dinámica del río.

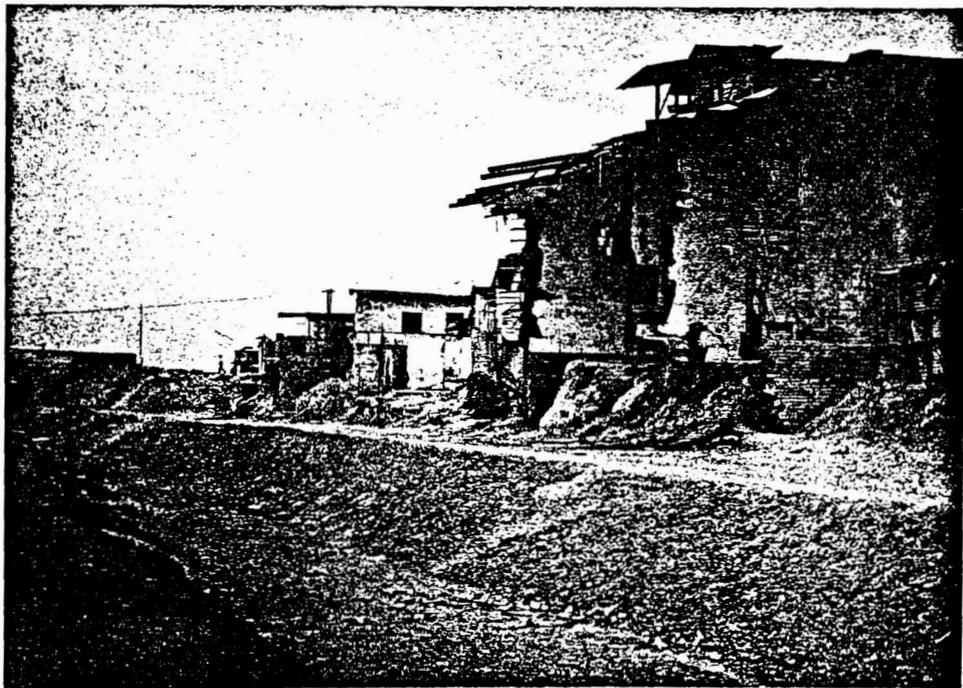
FOTO 3-10: Vivienda destruída y arrasada parcialmente por la violencia de las aguas.- Se puede observar las obras de defensa en sus -- inicios.

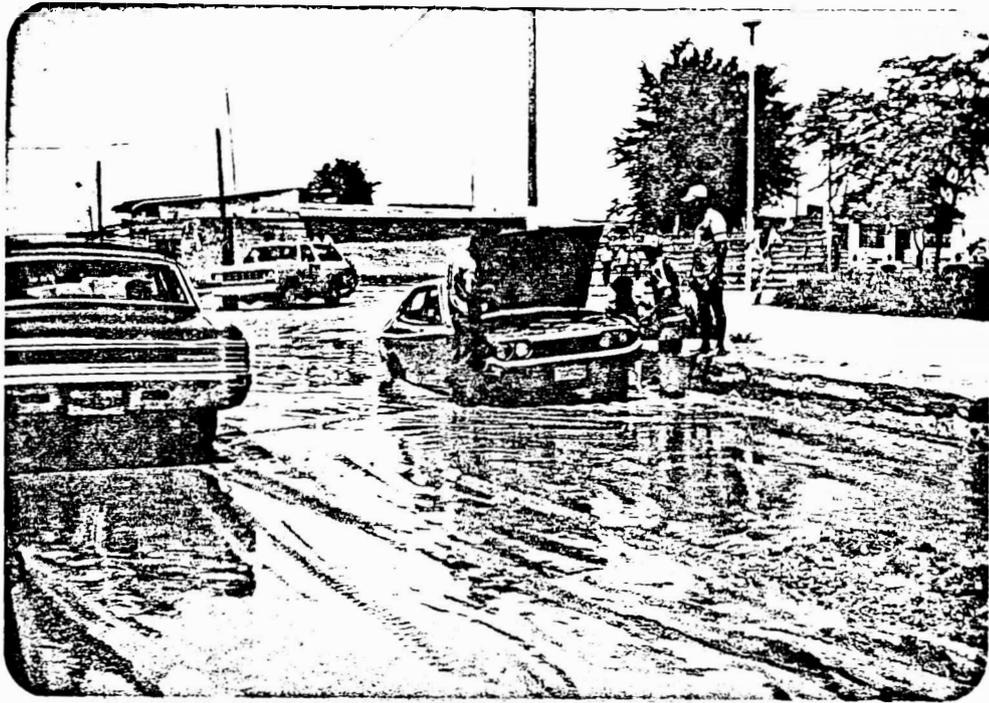
FOTO 3-11: Vista de un caso de vía con deficiente capacidad de evacuación de aguas.- El paso de vehículos contribuyó en la destrucción de estas vías con continuos aniegos.

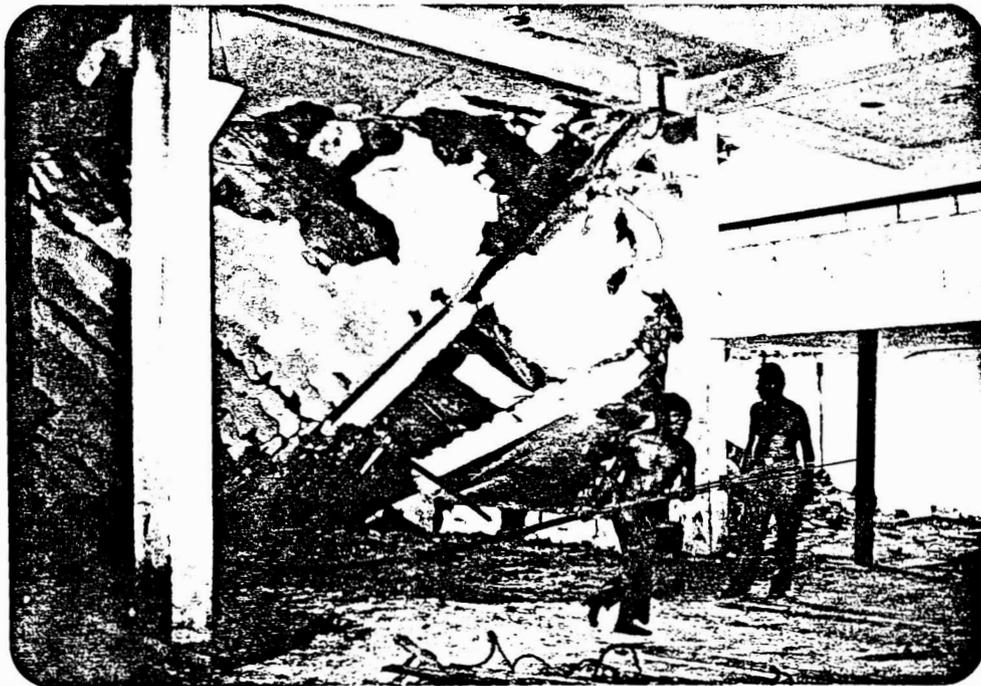
FOTO 3-12: Vista interior de una vivienda destruida por la dinámica del río. En la Foto 3-7 se puede observar esta vivienda exteriormente.

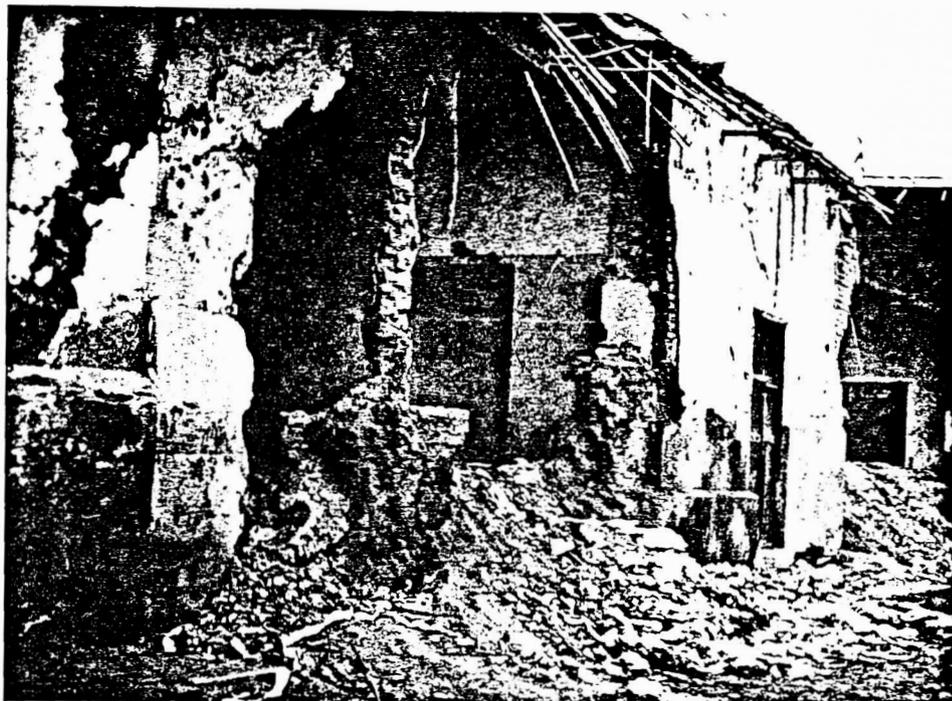
FOTO 3-13: Vivienda de adobe ubicada en el Casco Central de Piura, destruída debido al continuo humedecimiento de las paredes y al mal estado de los techos.

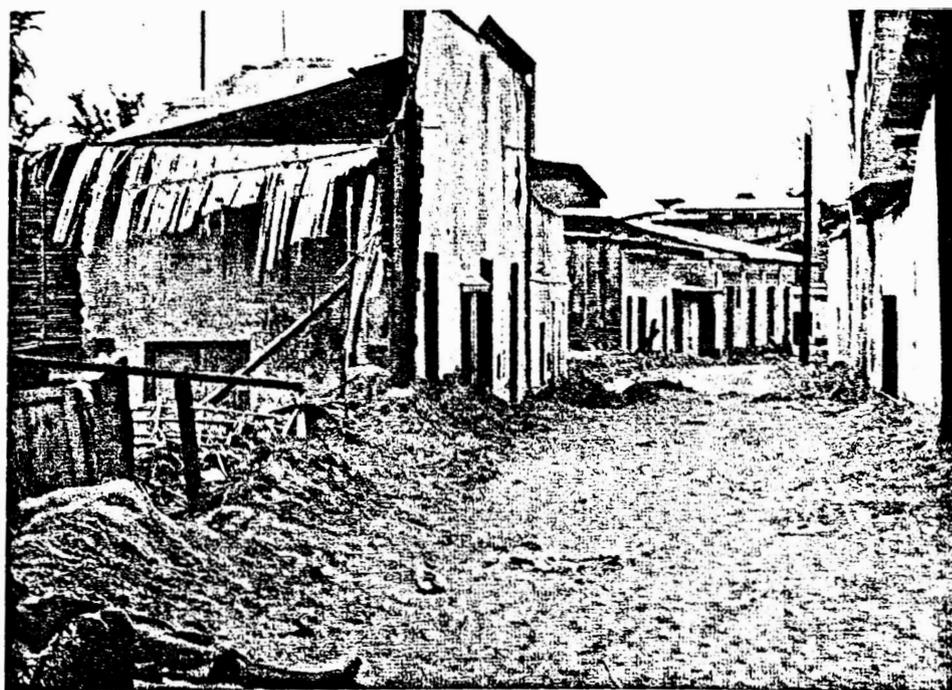
FOTO 3-14: Vivienda de quincha ubicada en Castilla, presenta un muro destruído completamente. Se observa las protecciones provisionales en la parte inferior de los muros.

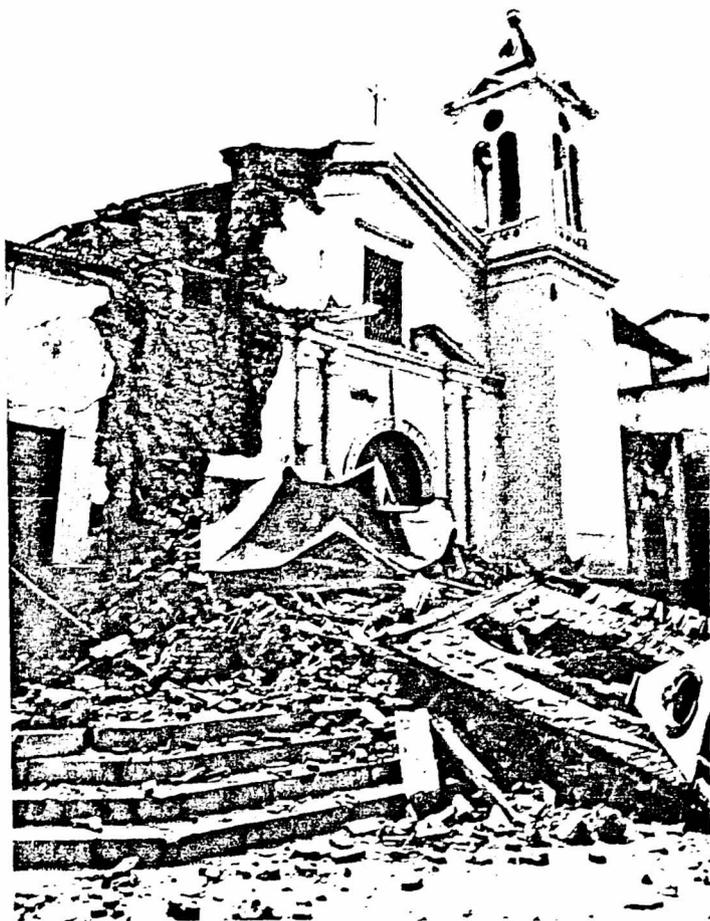
FOTO 3-15: Iglesia "El Carmen" de -  
Piura. Se observa la des  
trucción del adobe debido básicament  
e a la precipitación pluvial direct  
a.

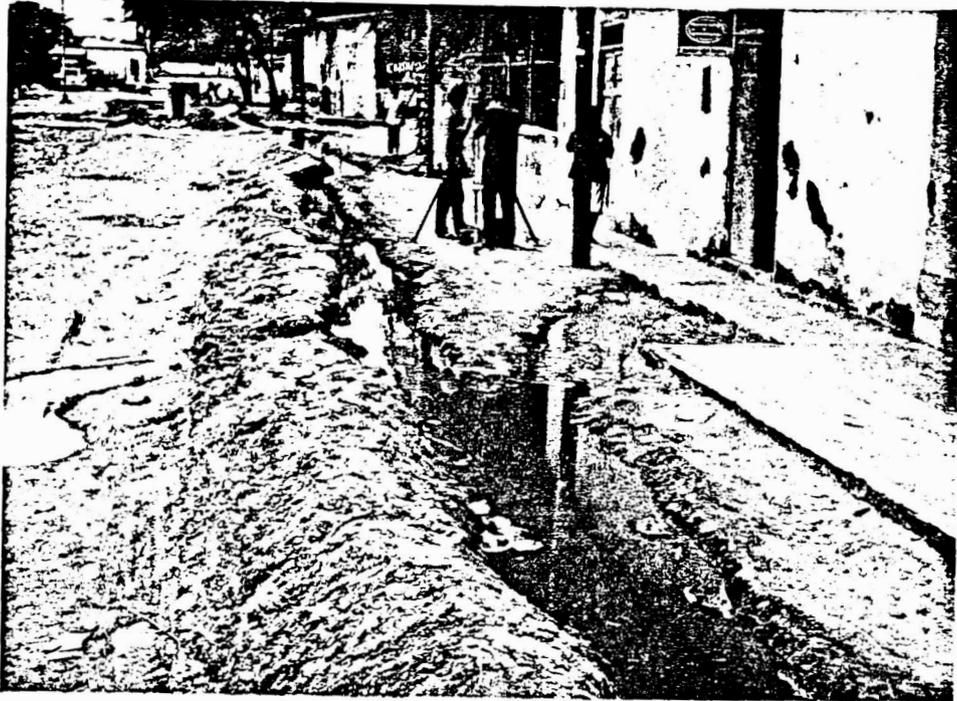
FOTO 3-17: Vista de las aguas servidas a flor de tierra debido a la destrucción - de los colectores, esta situación es frecuente, especialmente en Castilla.

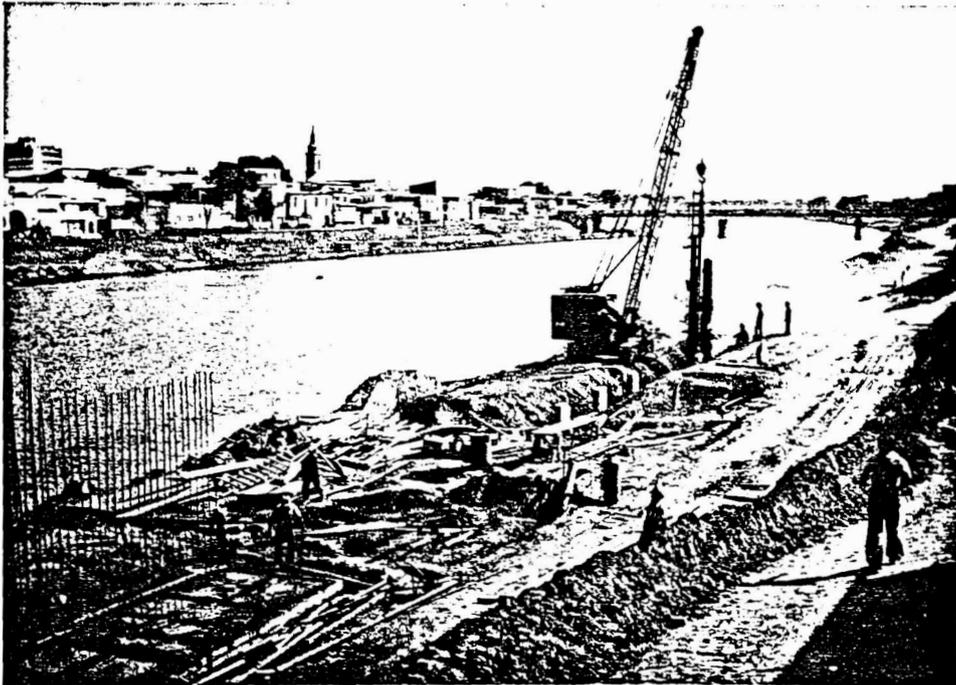
FOTO 3-18: Obras de defensa del río Piura. Se puede observar el hincado de tables tacas de concreto armado, colocados para proteger a las defensas de la socavación.

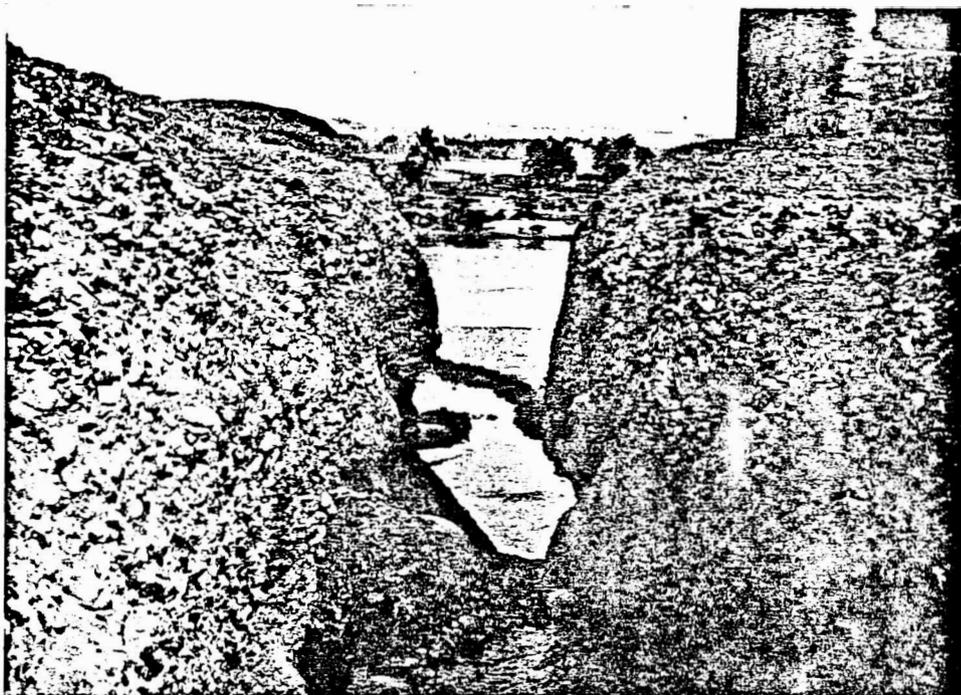
FOTO 4-1: Punto de entrega al río de la Qda. --  
"Cieneguillo" en la parte Norte de la  
ciudad de Sullana. Se observa el conglomerado,-  
el cual está recubierto por arena eólica, -  
si toda la ciudad.

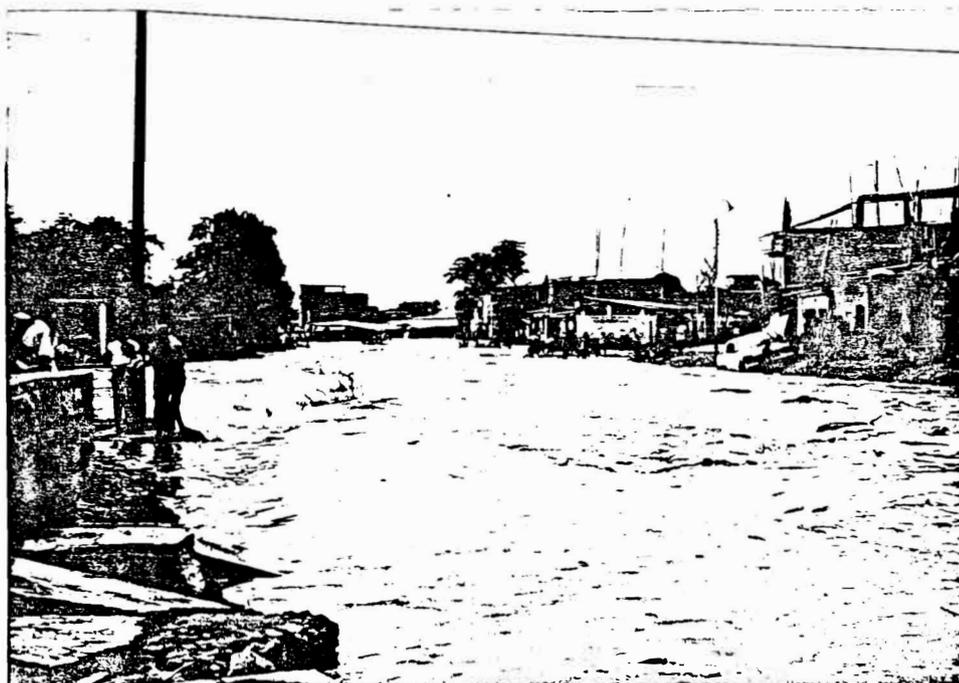
FOTO 4-2: Vista de la Qda. "Cieneguillo" a la -  
altura del parque Huamán de los He- -  
ros. Se puede observar el ancho del cauce en --  
esta parte.

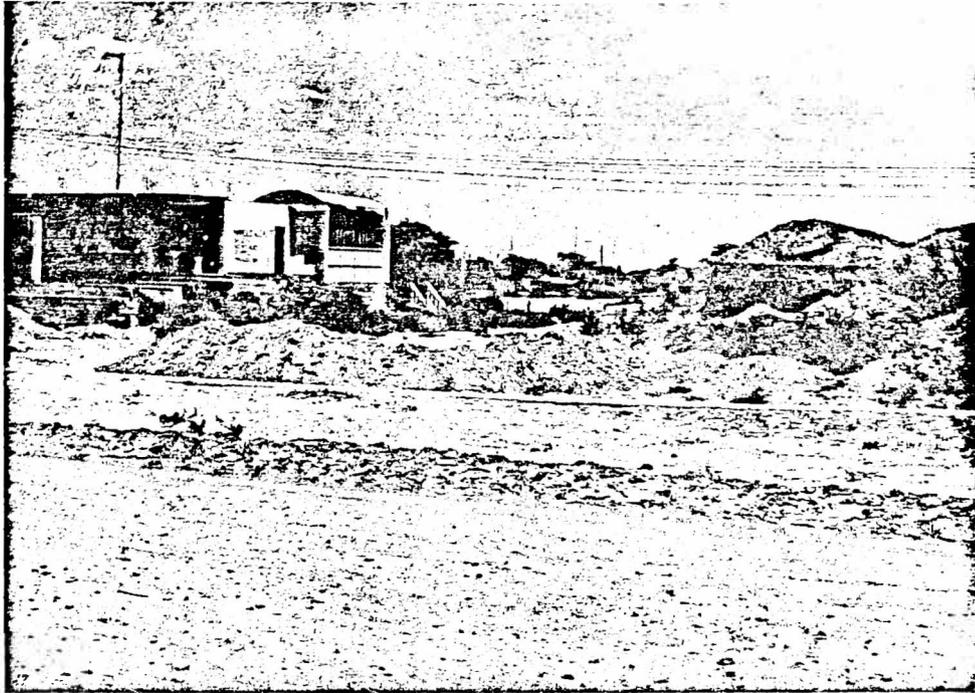
FOTO 4-3: Vista del cauce de la Qda. "Cola de Alacrán" a la altura de la vía Panamericana, las aguas en esta parte fueron inicialmente represadas. Se observa la erosión en la vía.

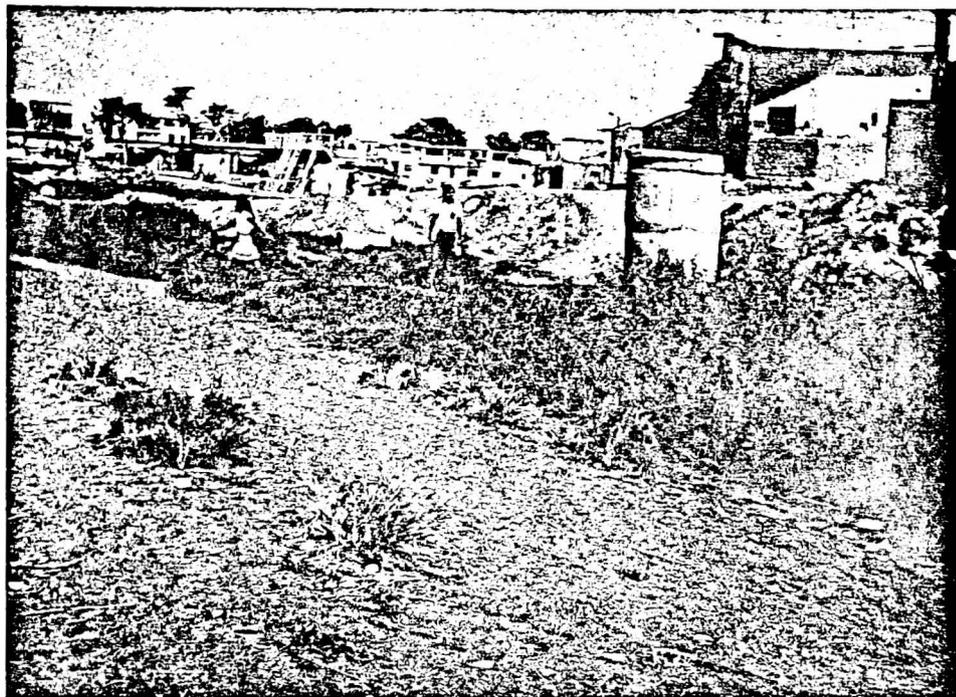
FOTO 4-5: Vista del otro brazo de la Qda. "Bella vista" que ingresó a la ciudad. La caja de desagüe evidencia la tremenda erosión en esta parte.

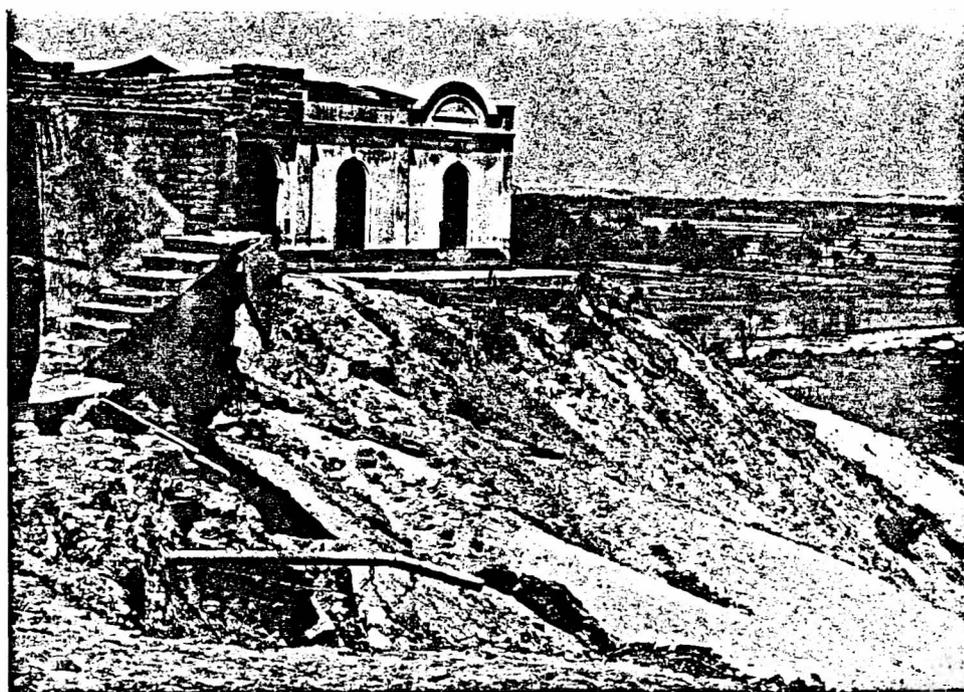
FOTO 4-6: Vista de la cárcava formada en el camal de Sullana en la parte alta de la ladera de la margen izquierda del río Chira. Se observa que las cimentaciones están comprometidas.

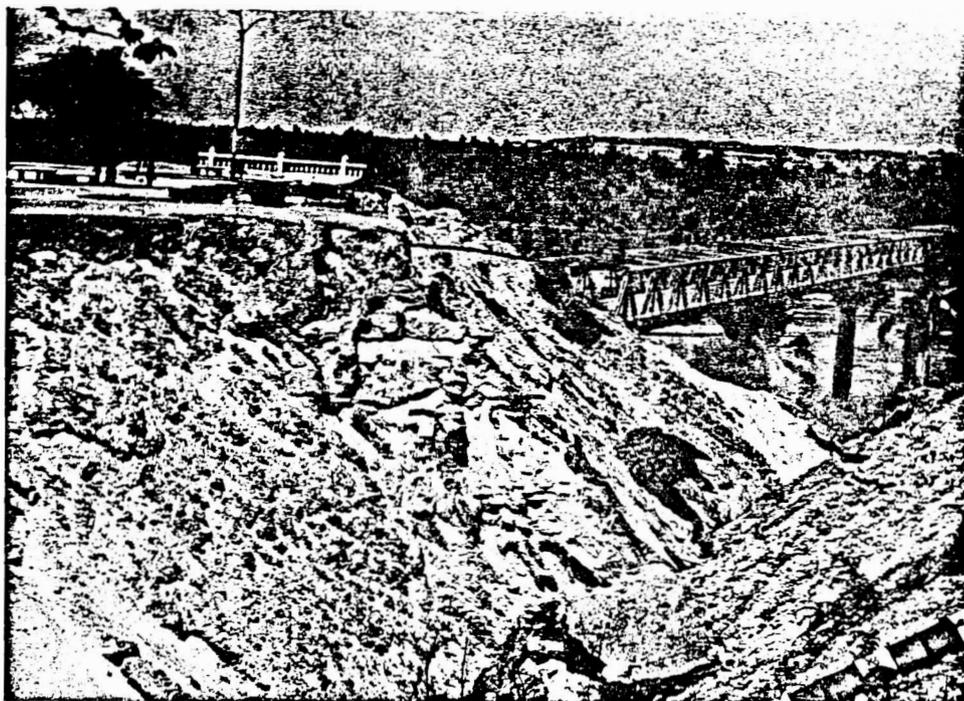
FOTO 4-7: Vista de la cárcava más grande formada en la margen izquierda del río. Se observa la tremenda erosión en las arenas eólicas al costado del túnel de acceso al puente.

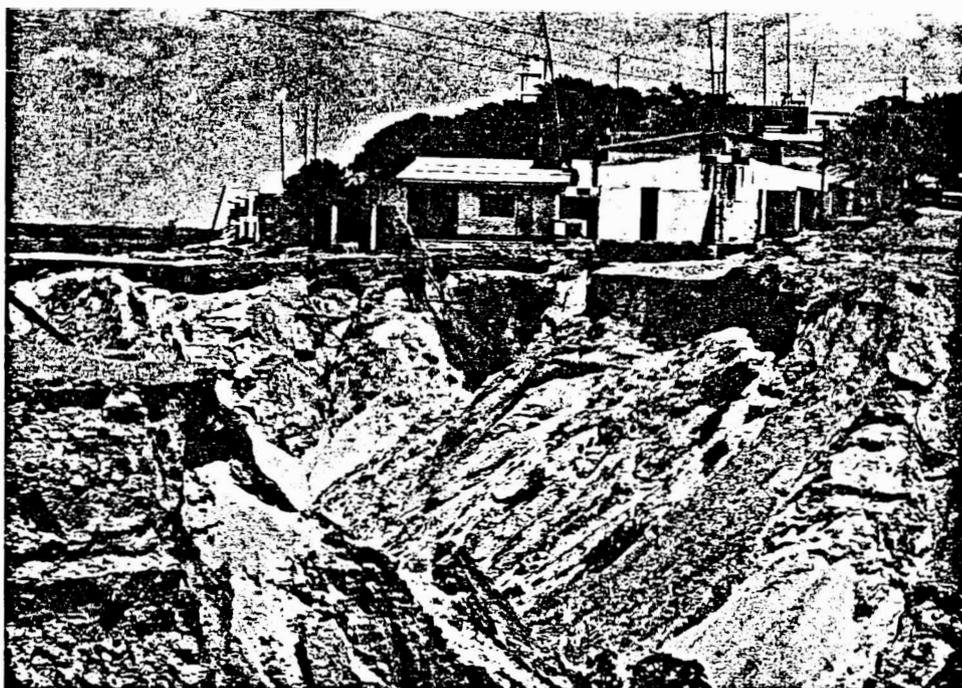
FOTO 4-8: Vista de la misma cárcava anterior desde otro ángulo. Se observa a las edificaciones en evidente peligro al perder gran parte del apoyo lateral del terreno de cimentación.

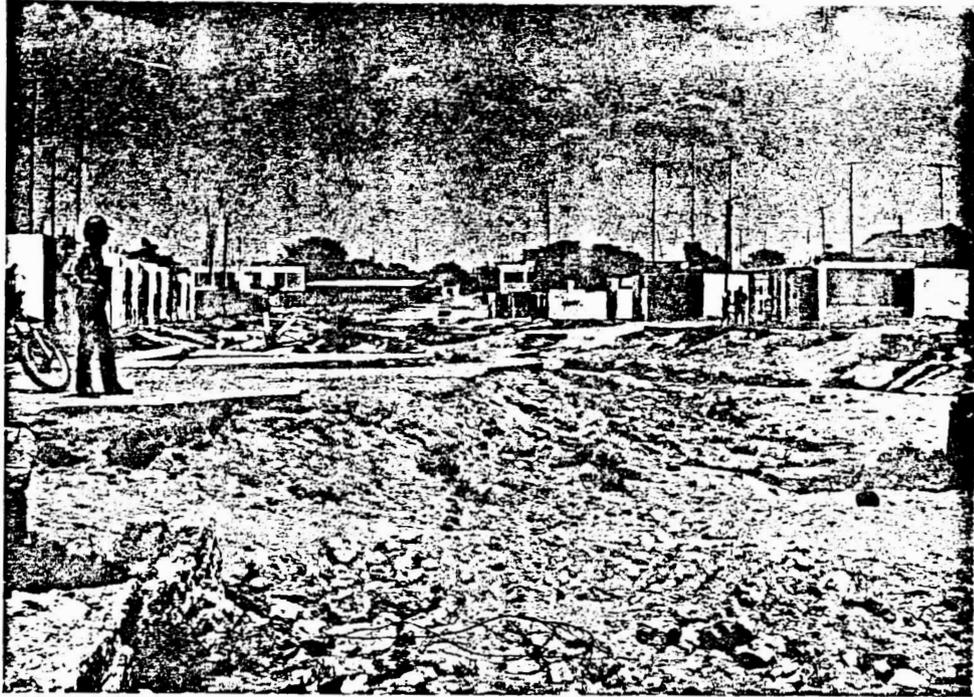
FOTO 4-9: La Qda. "Cola de Alacrán" se une a la Qda. "Cieneguillo" en esta parte: Urb. FONAVI. La vía acusa una fuerte erosión causada por la dinámica de las quebradas.

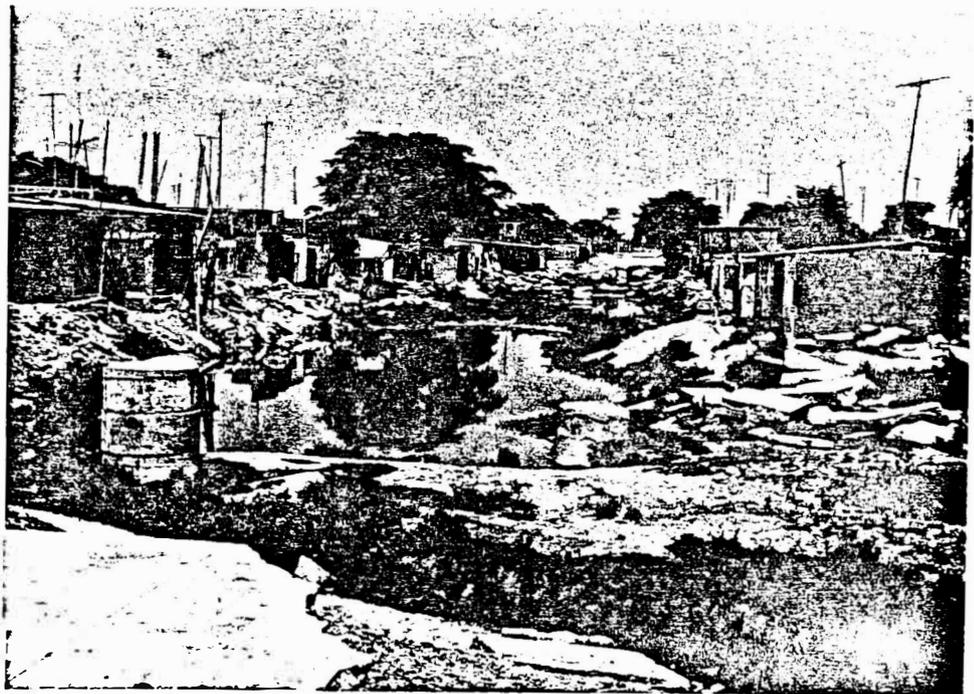
FOTO 4-10: Vista elocuente de la acción destructiva de la Qda. "Cieneguillo" en la Calle 4, BS. AS. Los buzones evidencian la fuerte erosión.

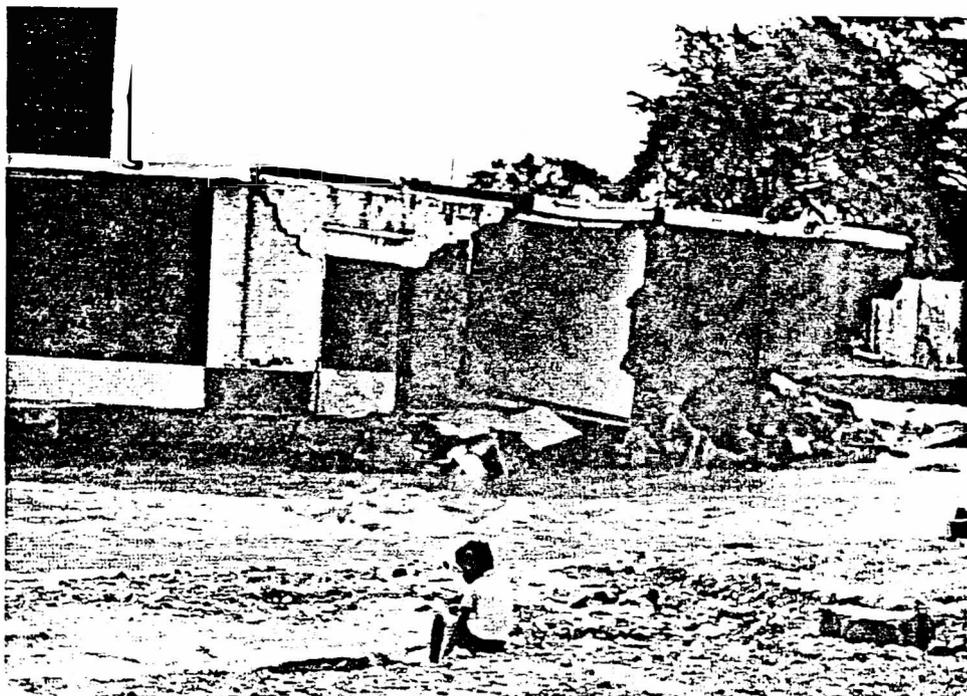
FOTO 4-11: Qda. "Cieneguillo" en la calle Trujillo, Bellavista. Se observa la erosión en el terreno de cimentación y la destrucción de los muros de una edificación de material noble.

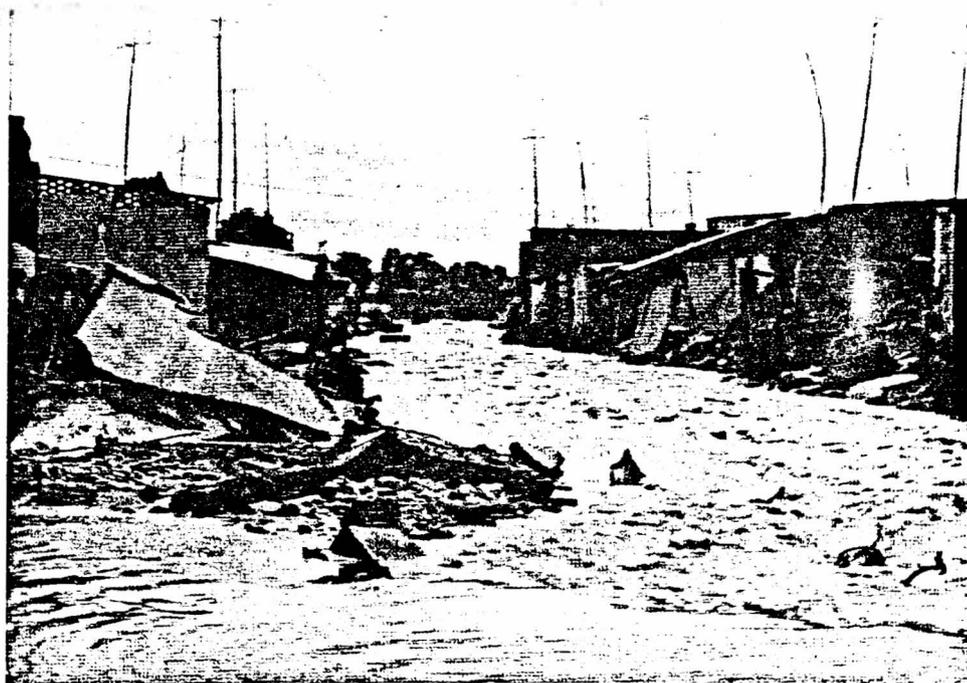
FOTO 4-12: Qda. "Cieneguillo" aguas abajo del mercado de Bellavista. Se observa la acción dinámica de las aguas en las construcciones ubicadas en las márgenes del cauce.

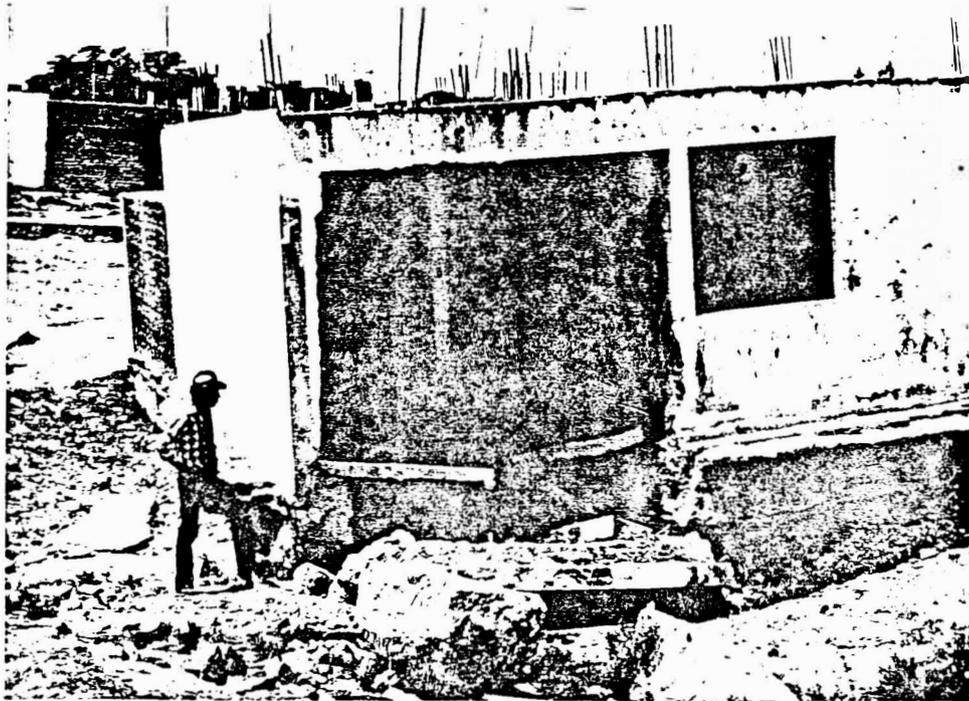
FOTO 4-13: Vivienda ubicada en la Urb. FONAVI. --  
El terreno de cimentación ha sido fuer-  
temente socavado por la Qda. "Cieneguillo", en -  
esta parte la quebrada cambia de dirección.

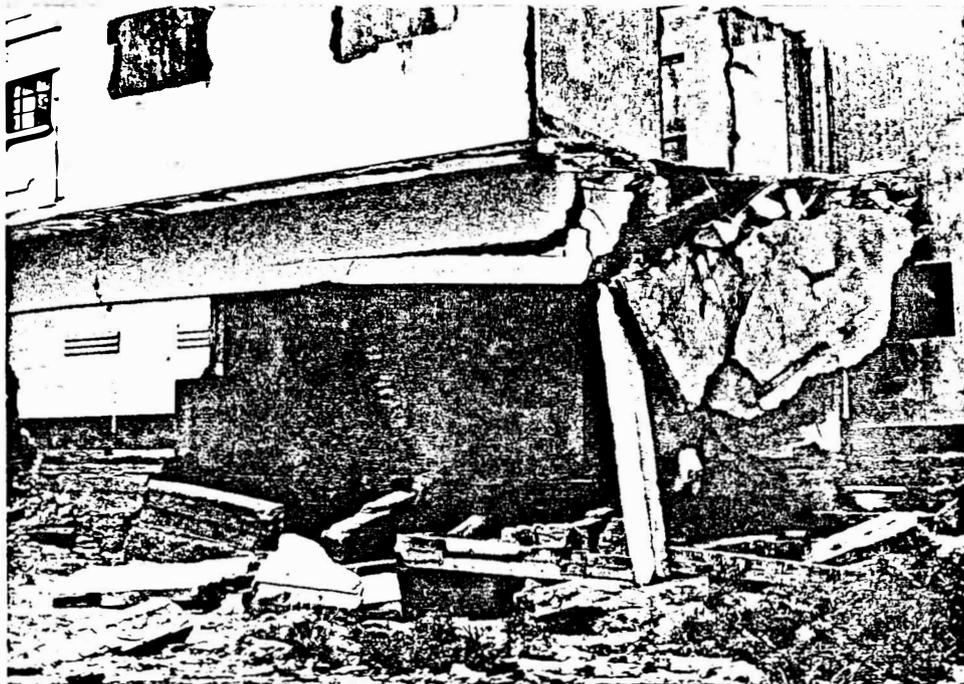
FOTO 4-14: Vista elocuente de la acción destructi-  
va de la Qda. "Cieneguillo" debido básic-  
amente a que la acción erosiva aumentó en el cam-  
bio de dirección de la quebrada.

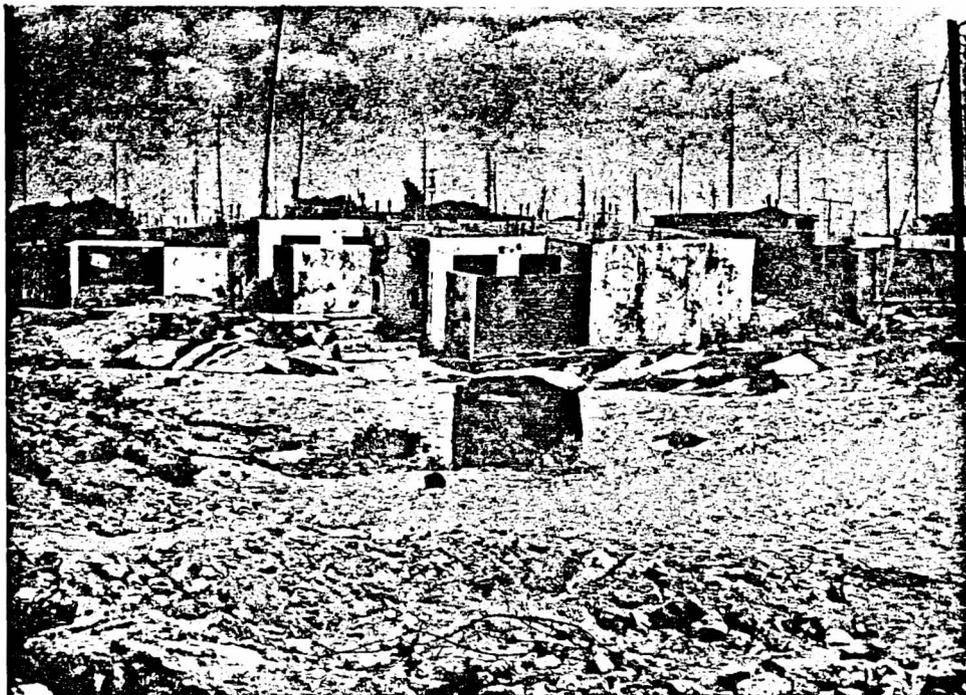
FOTO 4-15: Vista desde otro ángulo de la vivienda de la Foto 4-13. Se observa un exagerado asentamiento debido a la erosión del fondo de cimentación.

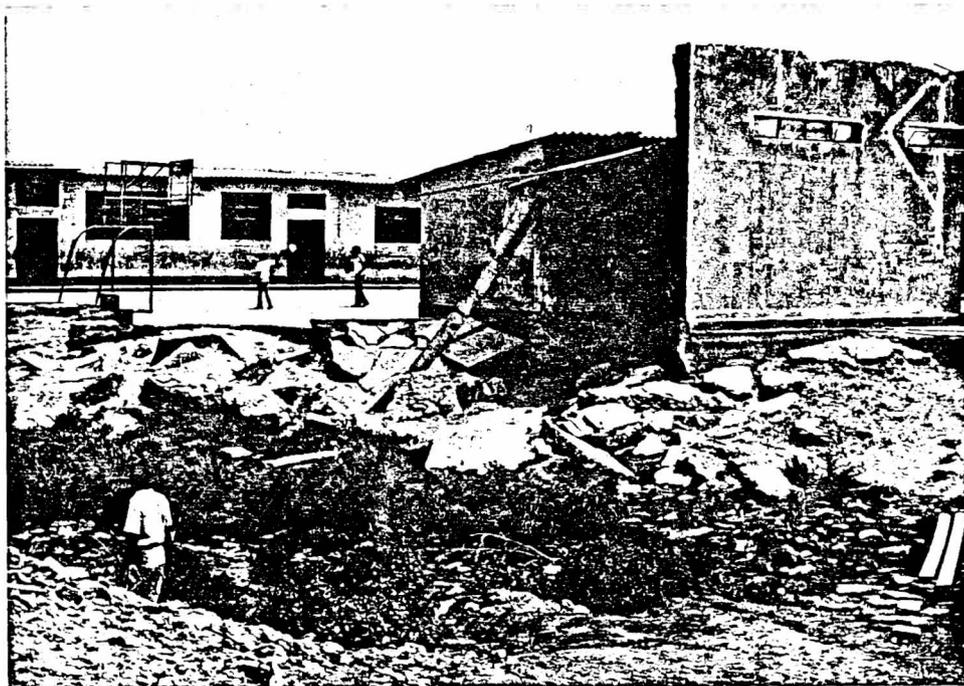
FOTO 4-16: Vista de un centro educativo en Bella Vista. Se observa la erosión producida y la destrucción del muro y de la losa de concreto debido a la acción dinámica de la Qda. "Ciene--guillo".

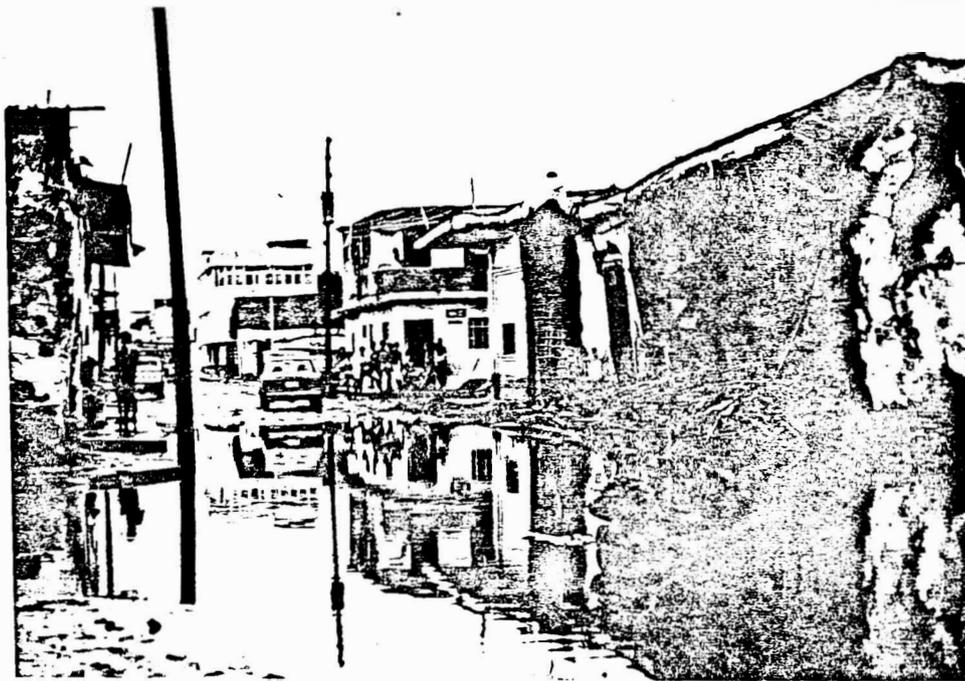
FOTO 4-17: Vista del Jr. Callao, casco central de Sullana, zona donde se formó una gran laguna. Se observa que ha colapsado el muro de una vivienda de quincha.

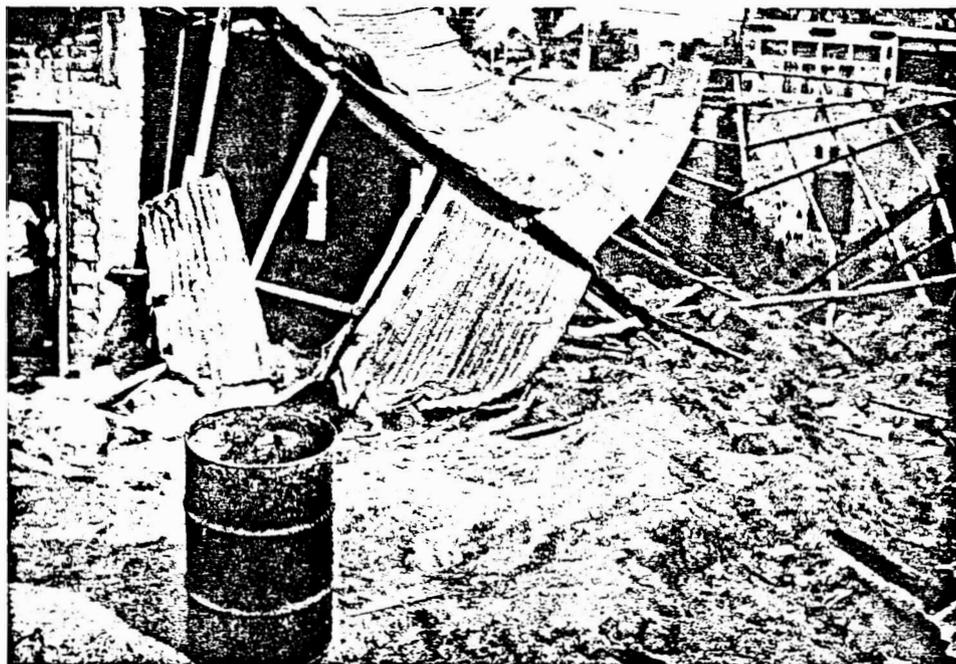
FOTO 4-18: Vista interior de una vivienda en Buenos Aires. Se observa el mal estado del techo, lo que favoreció el humedecimiento de las paredes de adobe.

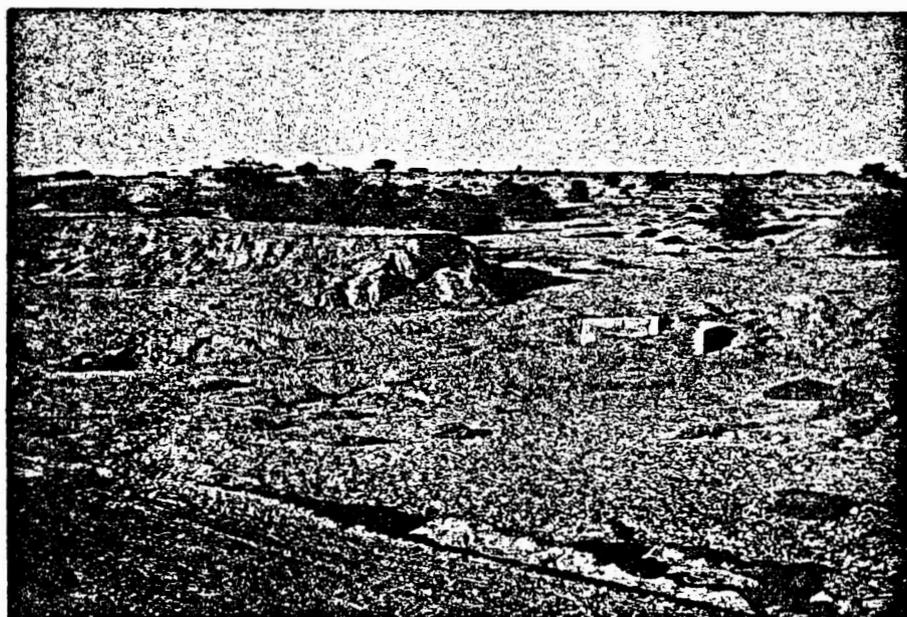
FOTO 5-2: La vía Sullana-Paita es cortada por la Qda. "Macará" en el Km.18+300. Se observa la destrucción completa del terraplén y de la alcantarilla.

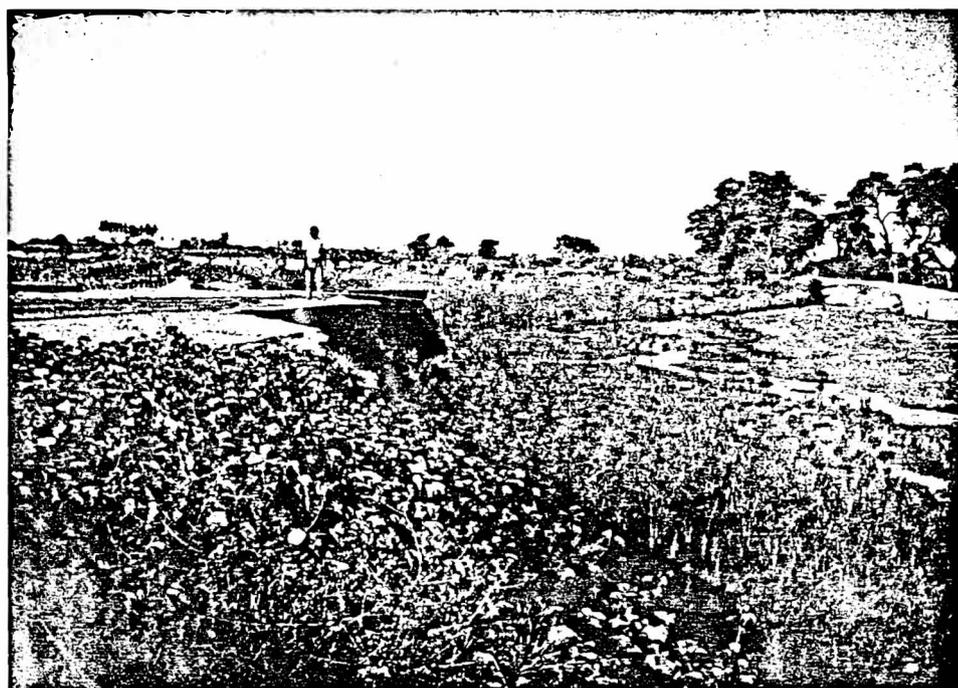
FOTO 5-4: La vía Sullana-Poechos es cortada por la Qda. "Margarita" en el Km.11+800. - Se observa la fuerte erosión de la vía en una gran longitud.
