ANEXO 3.1.- LAMINAS

ANEXO 3.2.- FOTOS

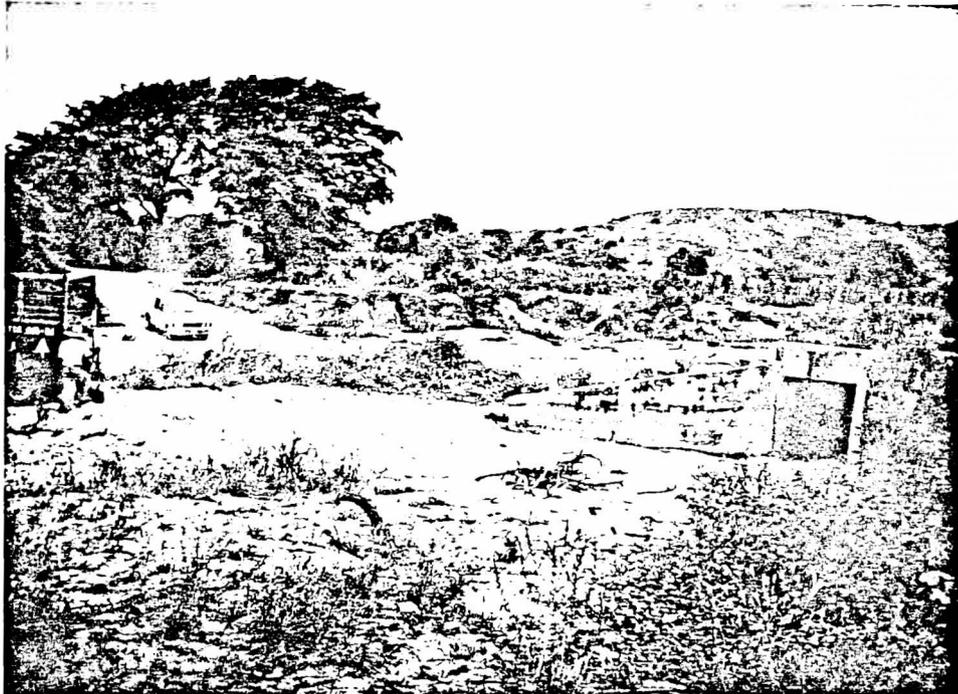
FOTO 5-5: La vía Sullana-Tambogrande es cortada -  
por una Qda. s/n en el Km.15+550. Se --  
observa que la quebrada ha pasado al costado de -  
la alcantarilla.

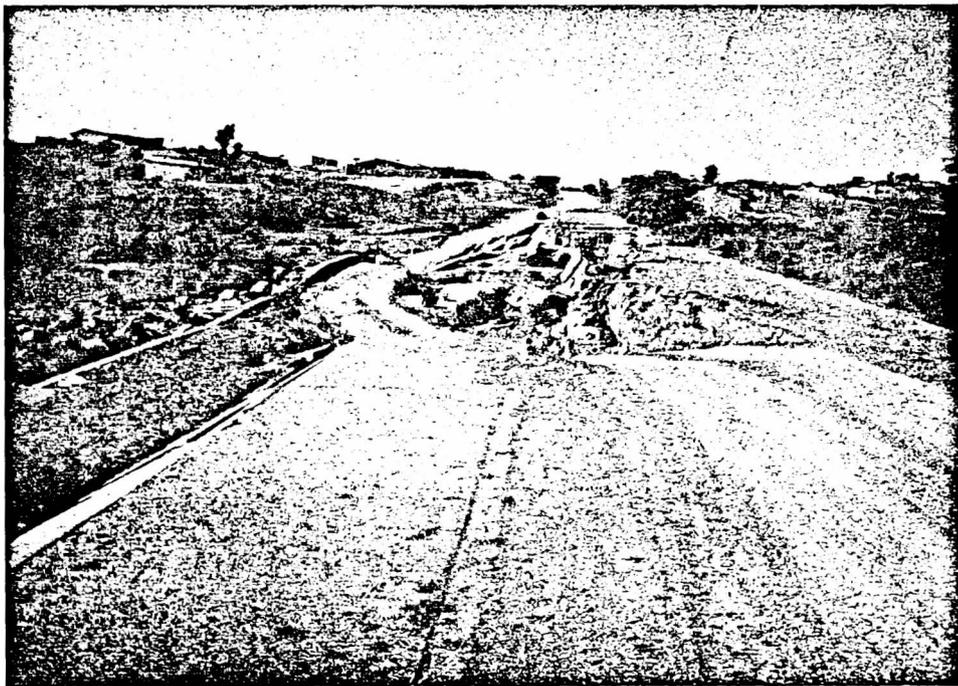
FOTO 5-6: La vía Sullana-Poechoes es cortada por-  
la Qda."Chocán" en el Km.23+900. Se --  
observa que la quebrada ha discurrido paralela a  
la vía.

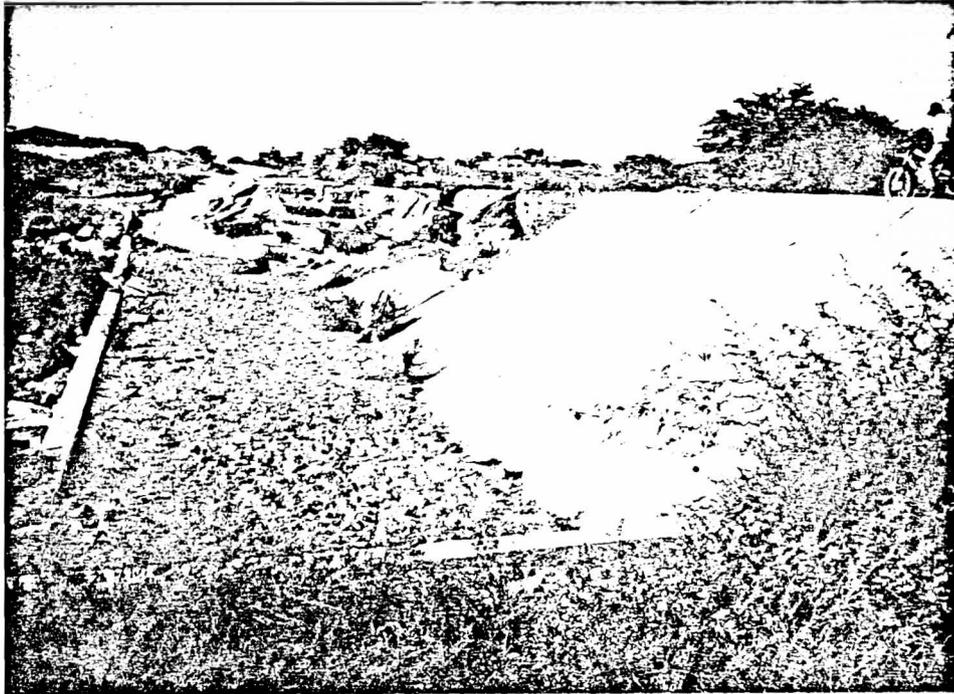
FOTO 5-7: Vista de la Qda. "Chocán" desde otro --  
ángulo. Se observa que la estructura -  
lateral de protección ha colapsado casi en su to-  
talidad.

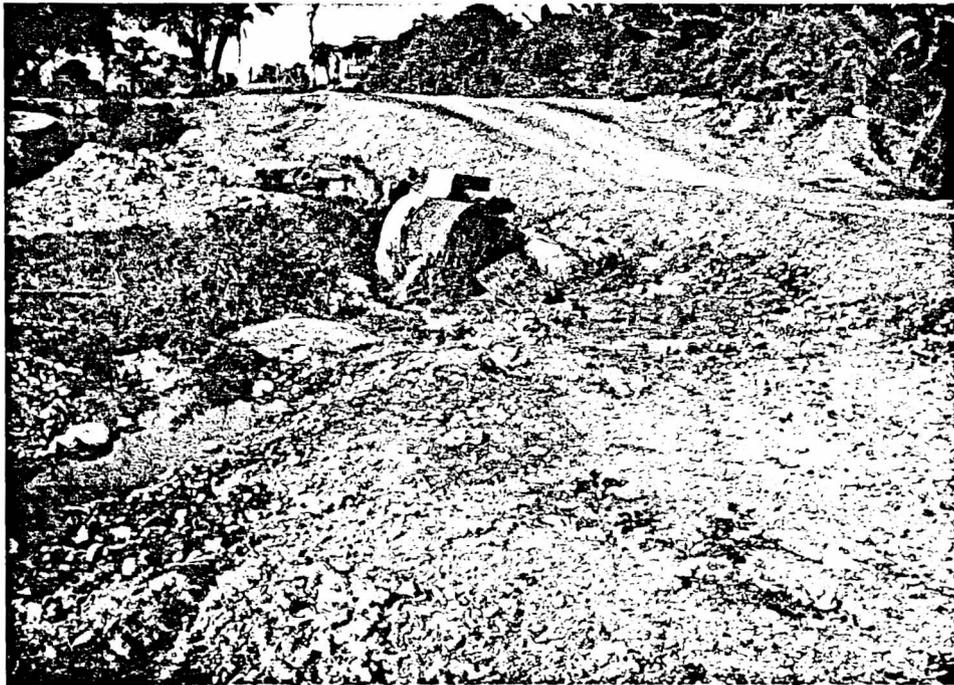
FOTO 5-8: La vía Sullana-Poehos es cortada por  
la Qda. "Los Serranos" en el Km. 15+300.  
Se observa que la alcantarilla está completamen-  
te oxidada.

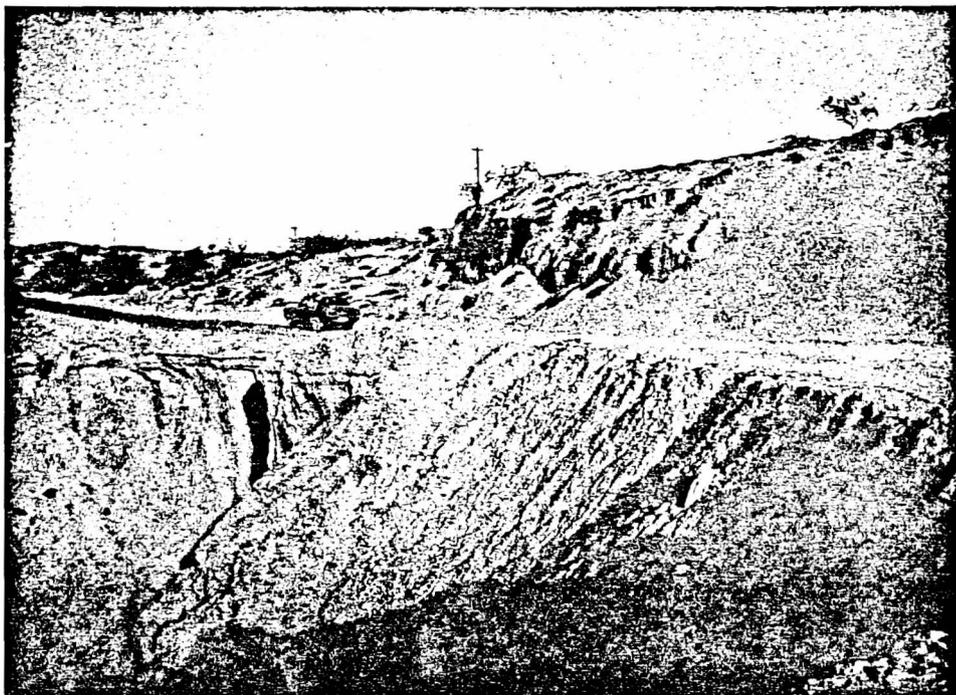
FOTO 5-9: Erosiones en los cortes a media ladera en la vía Sullana-Paita, Km.32+500. Se observa que la erosión también ha afectado al terreno de fundación.

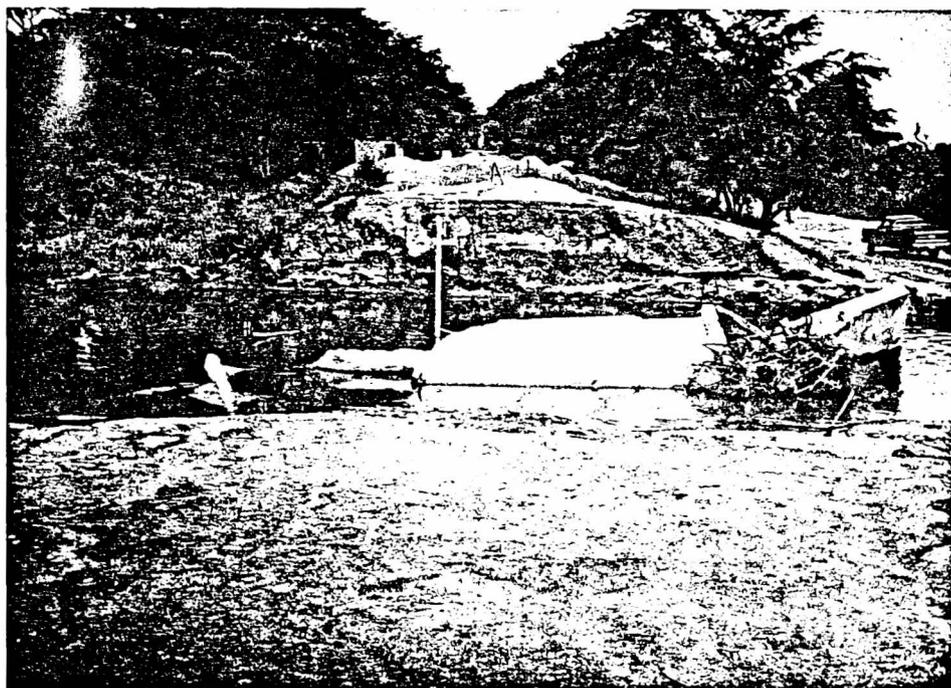
FOTO 5-10: Acción erosiva de la Qda."El Pedregal" en el Km.38+350. En la vía Sullana- -- Tambogrande. Se observa que ha colapsado el Puen- te.

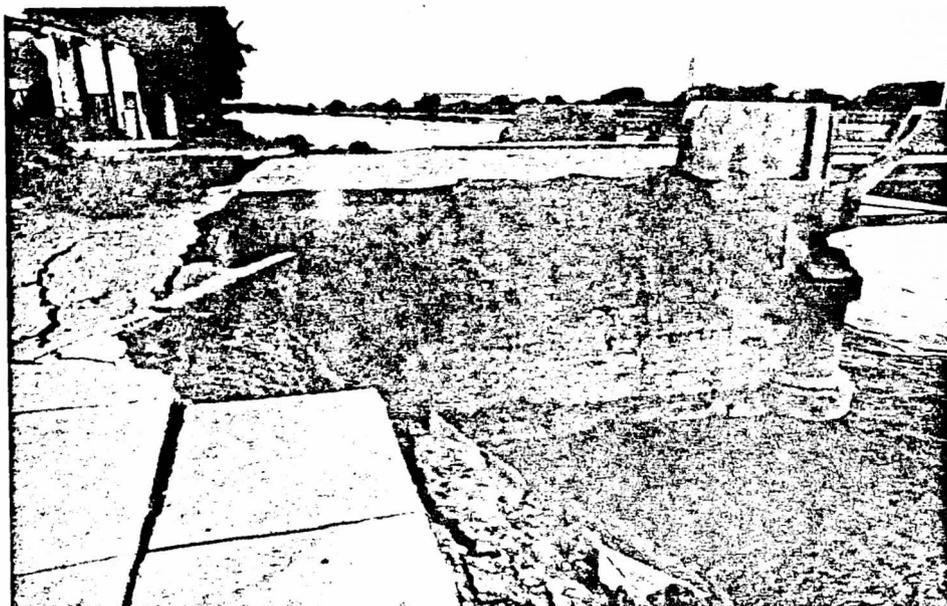
FOTO 5-11: Vista del puente "Sanchez Cerro" en -  
la ciudad de Piura. Se observa la - -  
fuerte erosión en el estribo de la margen dere--  
cha.

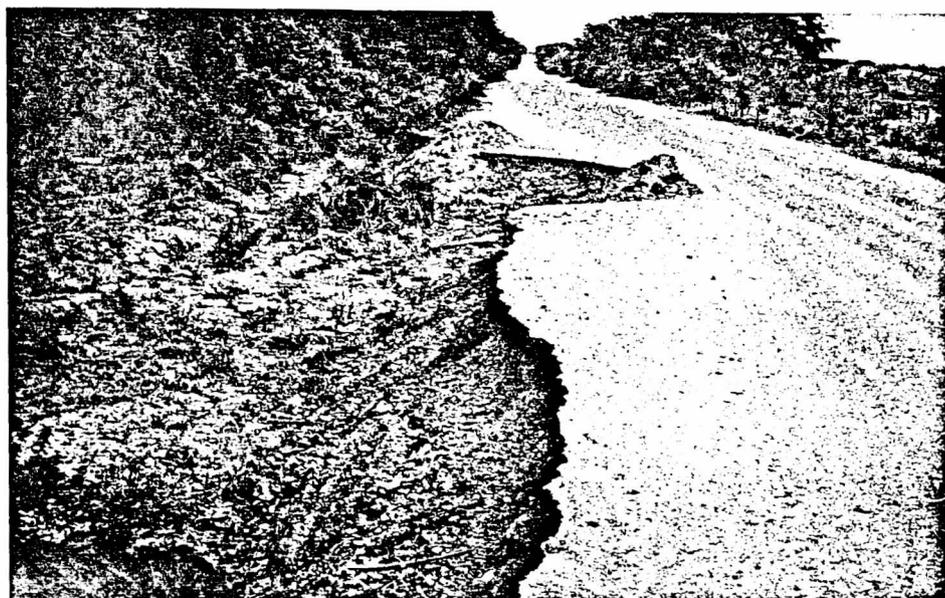
FOTO 5-12: Erosión en el extremo derecho de la -  
plataforma a la altura del Km.15+100  
de la vía Sullana-Tambogrande.

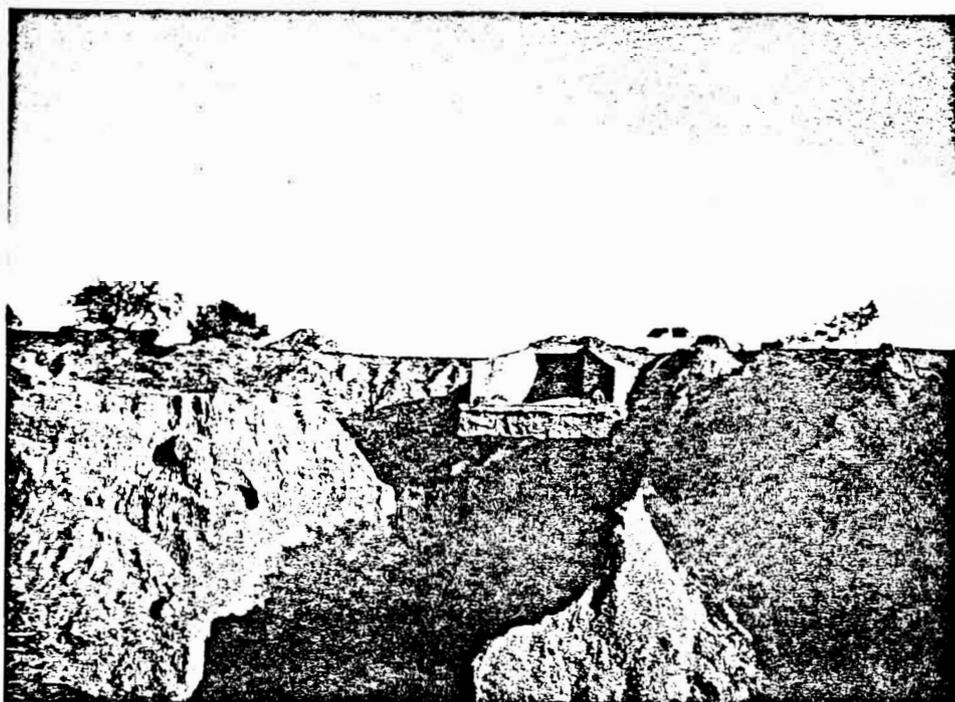
FOTO 5-13: El extremo derecho del terraplén de la vía Sullana-Paita ha sido erosionado - por la Qda. "La Soledad" en el Km.15+200. Se observa que la cimentación de la alcantarilla ha sido afectado por la cárcava.

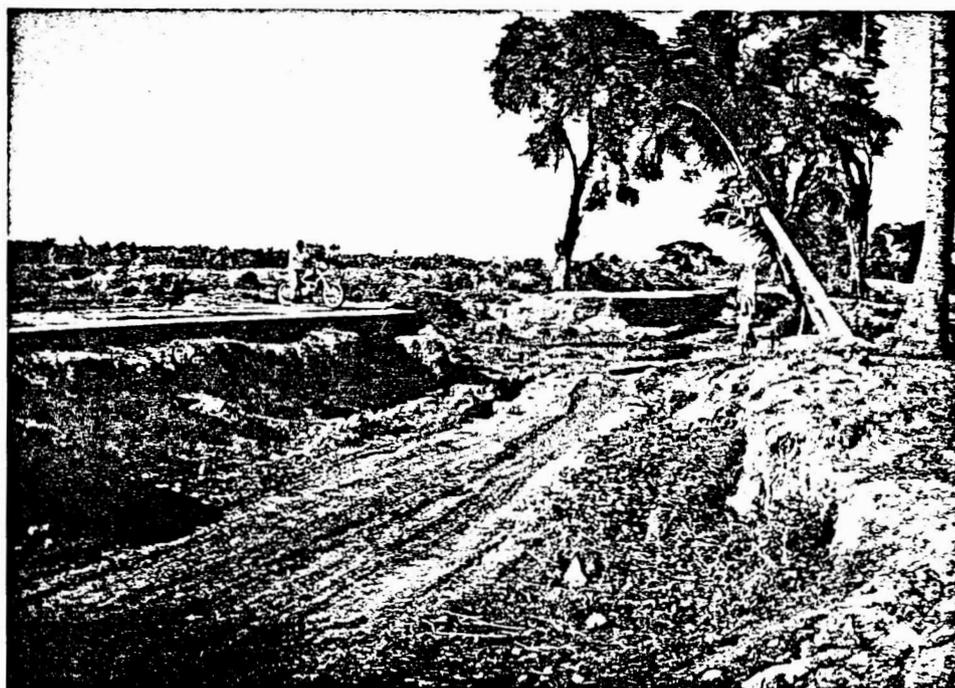
FOTO 5-14: La vía Sullana-Poechos es cortada por la Qda. "Margarita" en el Km.12+200. - Se observa la fuerte erosión en el terreno.

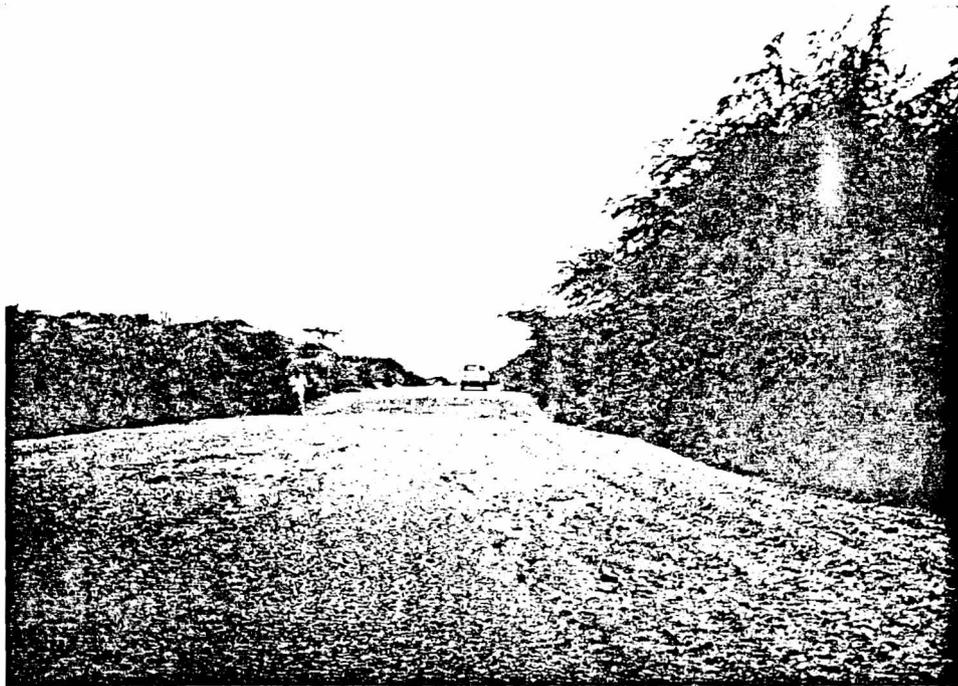
FOTO 5-16: La vista presenta un caso de ondulación transversal a la vía en la plataforma, causado por el humedecimiento del terreno de fundación. Vía Sullana-Tambogrande, Km. 33.

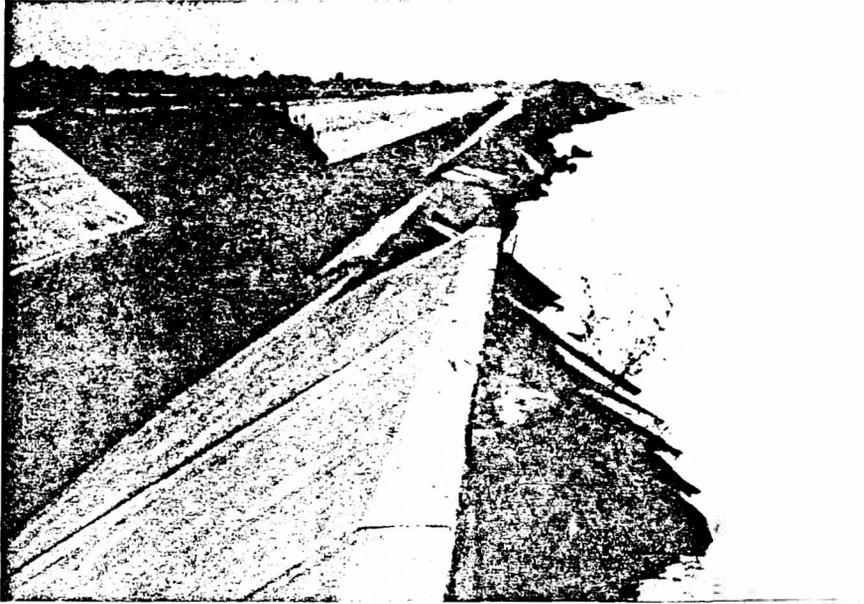
FOTO 6-5: Canal Principal del Bajo Piura tramo-  
paralelo al río. Se observa que ha si-  
do socavado la defensa ribereña y el terraplén-  
de apoyo, causando el colapso de la losa en una  
gran longitud.

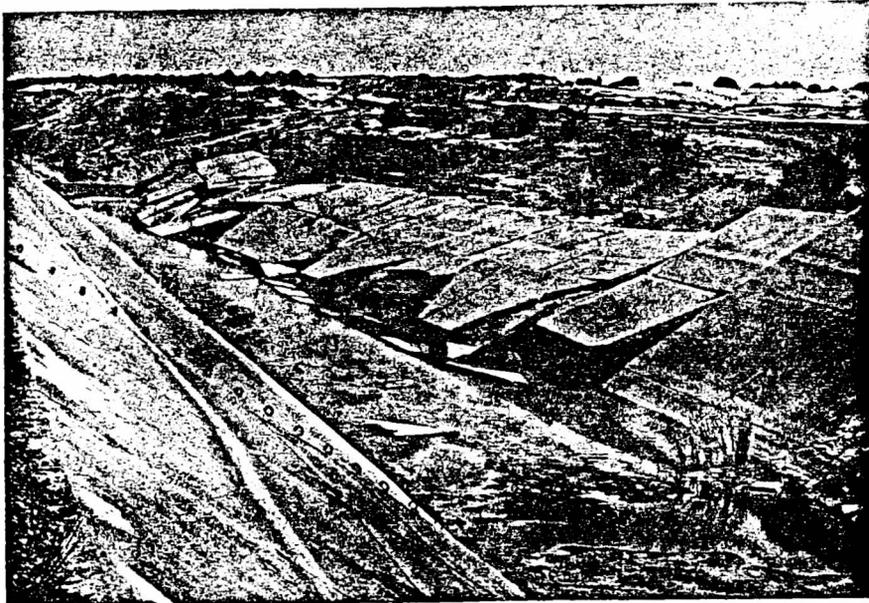
FOTO 6-6: Canal de Derivación Chira-Piura en --  
el Km.36+850. Se observa que la losa  
ha colapsado debido al hundimiento del terra-  
plén de apoyo izquierdo.

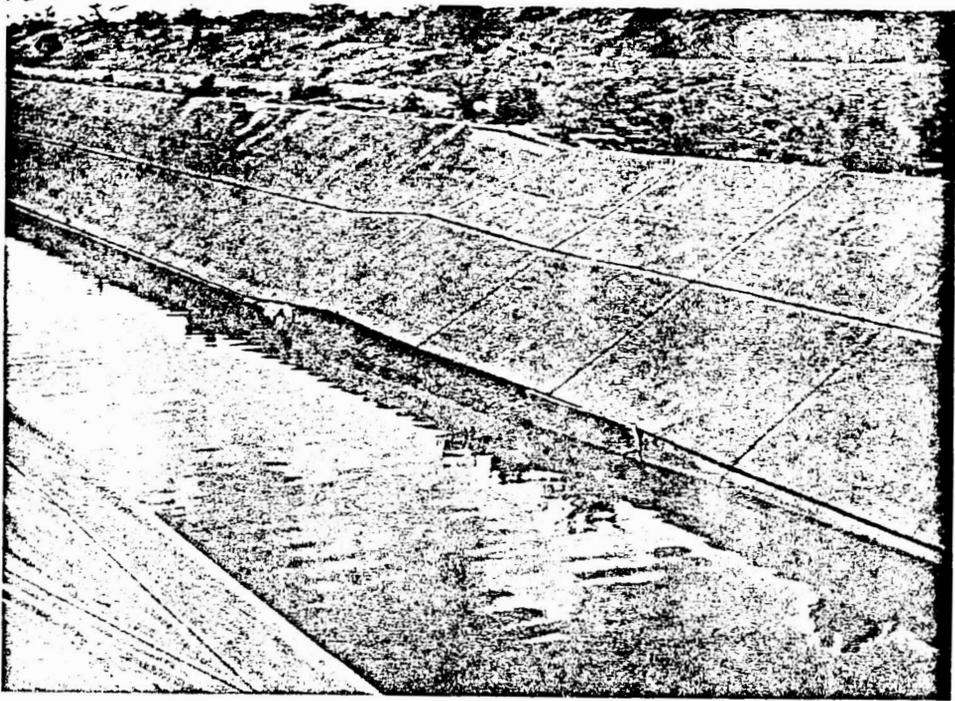
FOTO 6-7: Canal de Derivación Chira-Piura. Se --  
observa un caso típico de levantamien-  
to de la losa debido a la subpresión. La rotura  
se inicia en la junta de dilatación inferior.

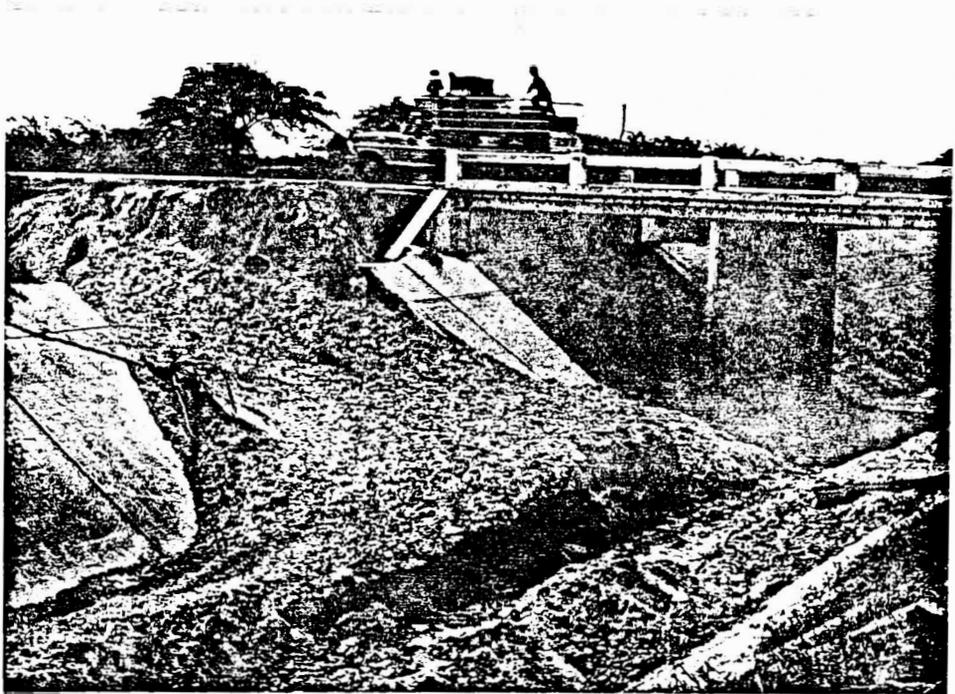
FOTO 6-8: Canal de Derivación Chira-Piura en el  
Km.37+500. Se observa la destrucción  
de la losa al ingresar una pequeña quebrada --  
transportando sedimentos.

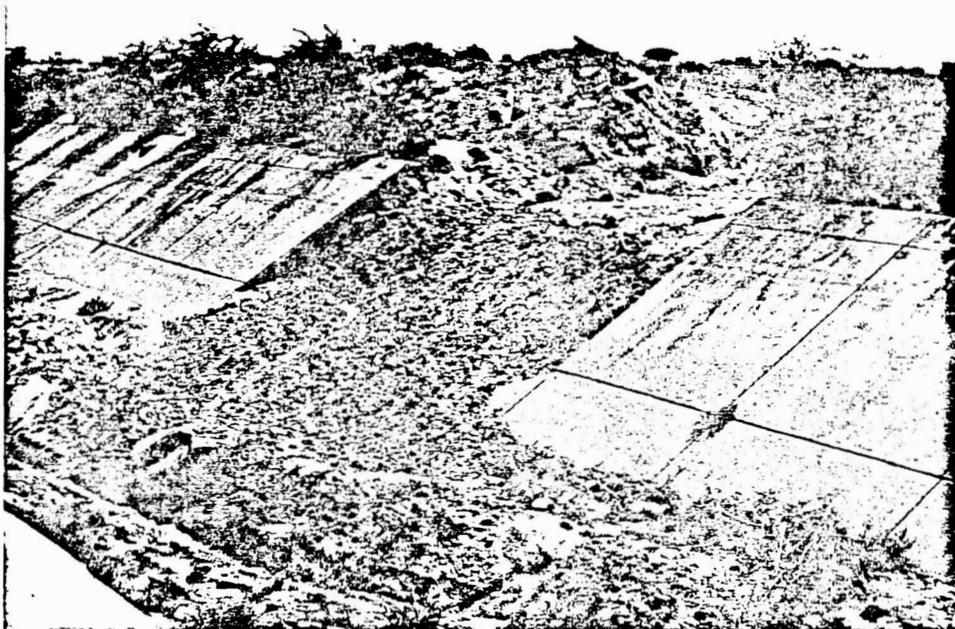
FOTO 6-9: Canal de Derivación Chira-Piura. Caso típico de ingreso de sedimentos transportados por pequeñas corrientes superficiales.

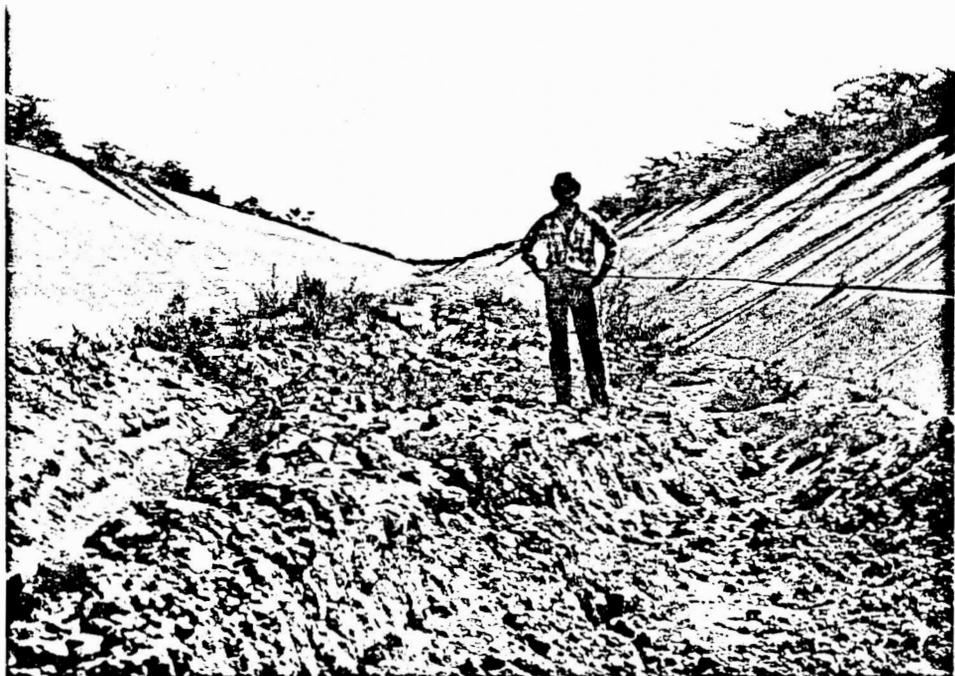
FOTO 6-10: Canal de Derivación Chira-Piura. Se puede observar la sedimentación del canal.

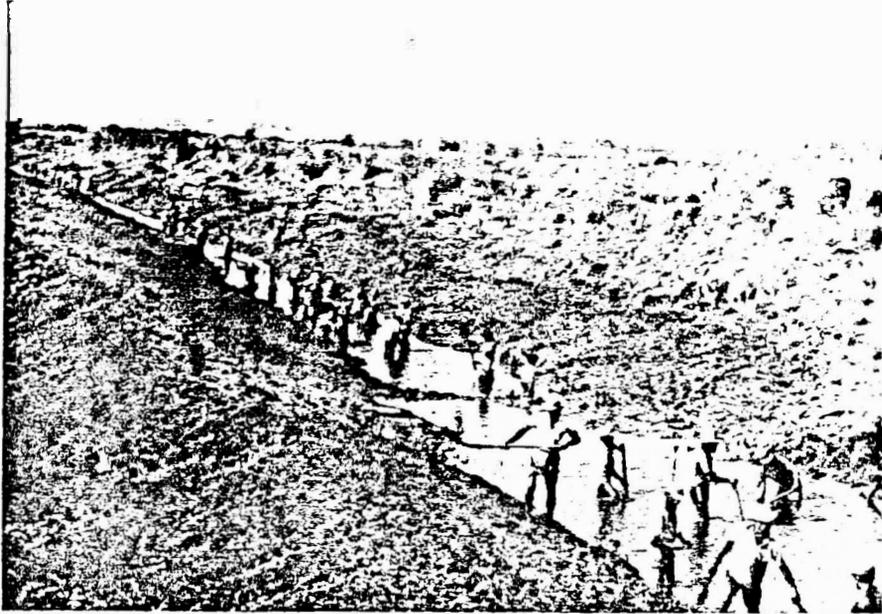
FOTO 6-13: Dren colector "Sechura" en el Bajo - Piura. Se puede observar que está totalmente colmatado.

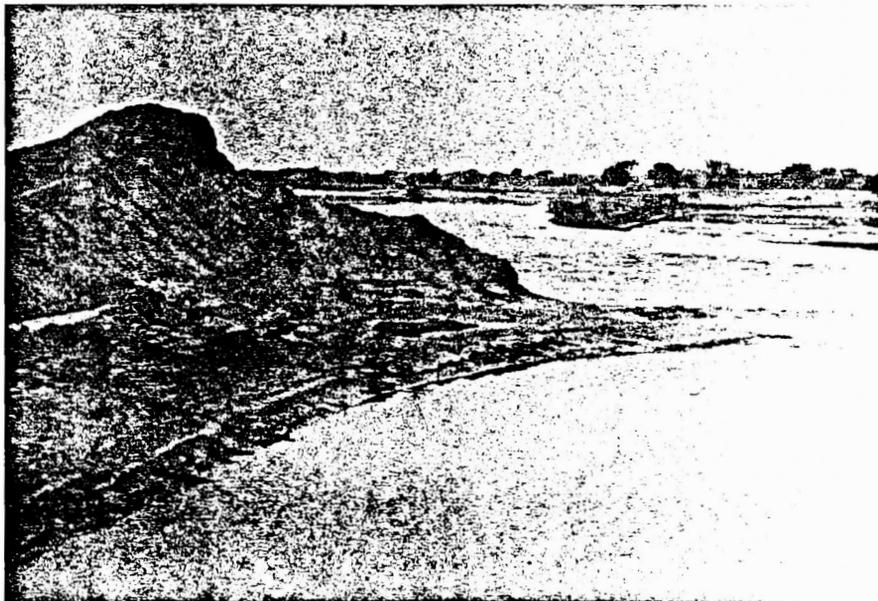
FOTO 6-14: Defensa ribereña en la margen derecha del río Piura a la altura de Chato.-- Se observa la destrucción de la defensa y el desvío, el cual tomó el cauce del dren 13.08.
