**UNIVERSIDAD NACIONAL DE INGENIERIA**  
**FACULTAD DE INGENIERIA CIVIL**

**ESTUDIO DE LA VULNERABILIDAD Y**  
**MEDIDAS DE PREVENCION SISMICA**  
**EN EL CERCADO DE LIMA**

**T E S I S**

**JOSE FRANCISCO RIOS VARA**

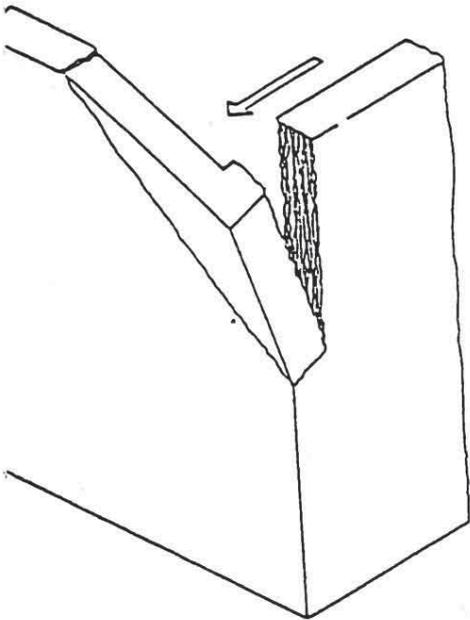
FALLA TIPICA DE TRACCION EN ENCUENTRO DE MUROS SIN ARRIOSTRE SUPERIOR.

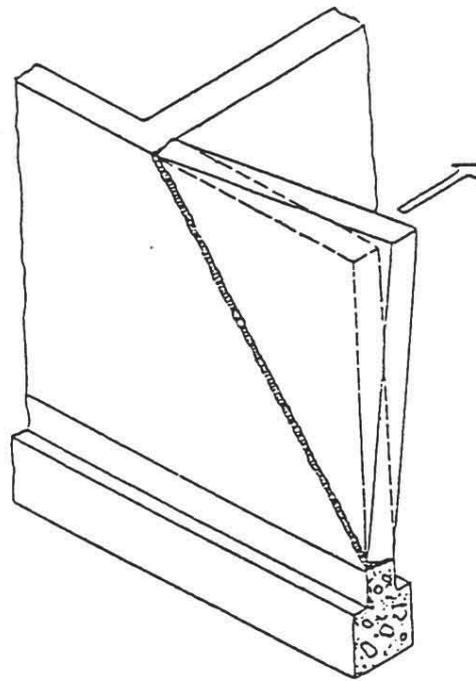
FALLA TIPICA EN FLEXION DE MURO SIN ARRIOSTRAMIENTO EN DOS BORDES.

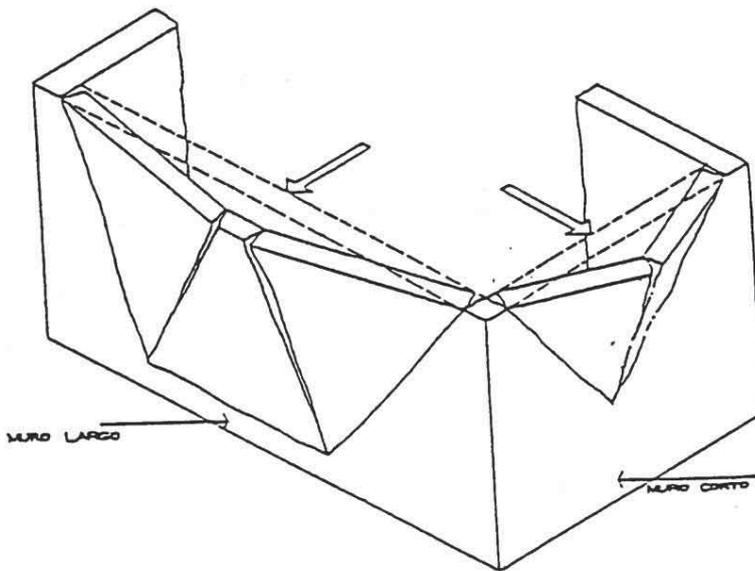
FALLAS TIPICAS EN FLEXION DE MUROS SIN ARRIOSTRE SUPERIOR.

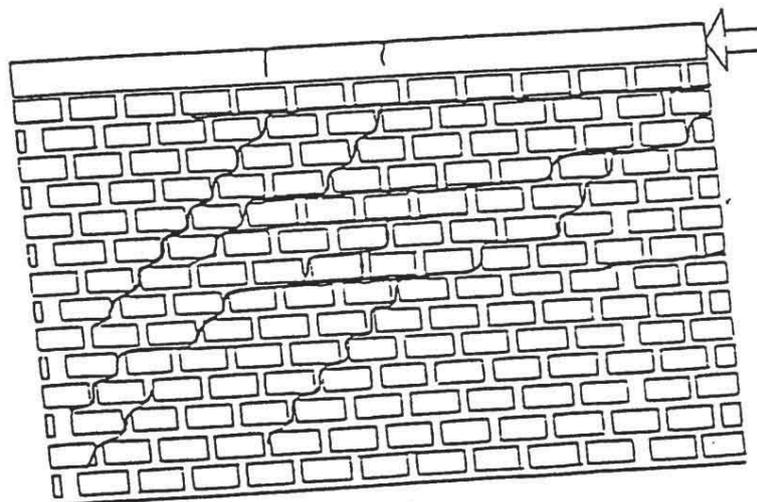
FALLA TIPICA POR CORTE.

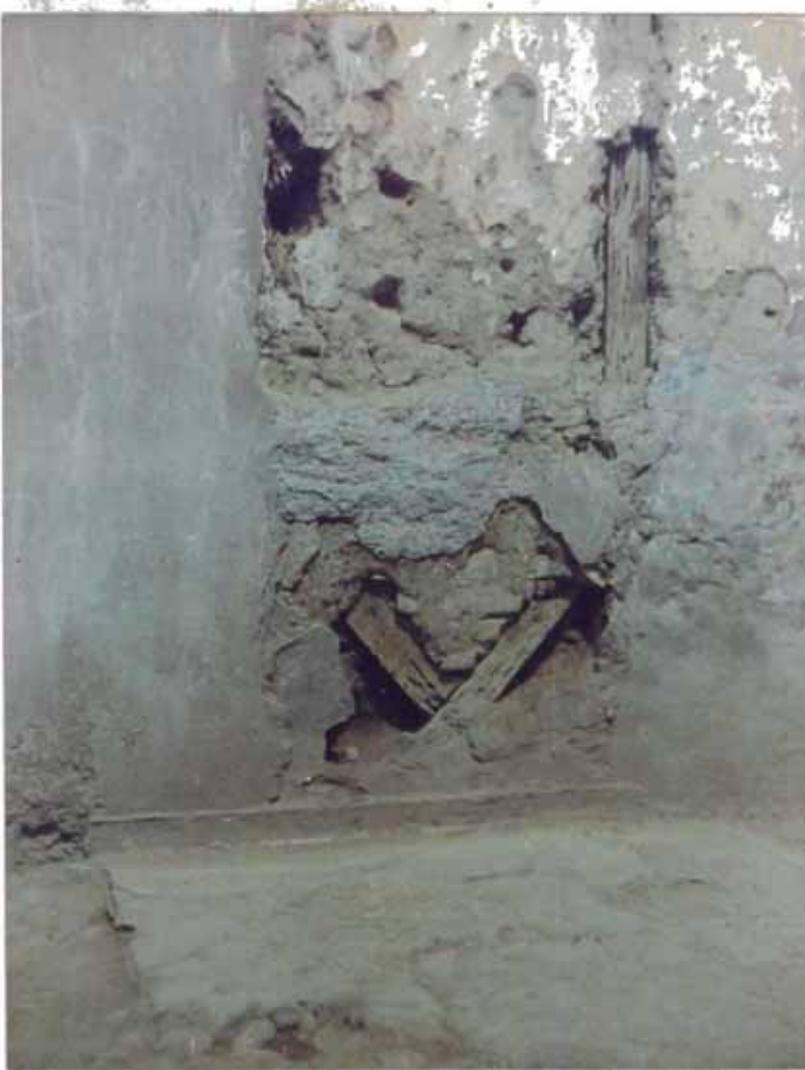
**Fig. 1.** Estado en que se encuentran la mayoría de los muros. Se puede observar que los adobes se han debilitado por efecto del tiempo y la humedad, y han sido "reforzados" con trozos de madera.

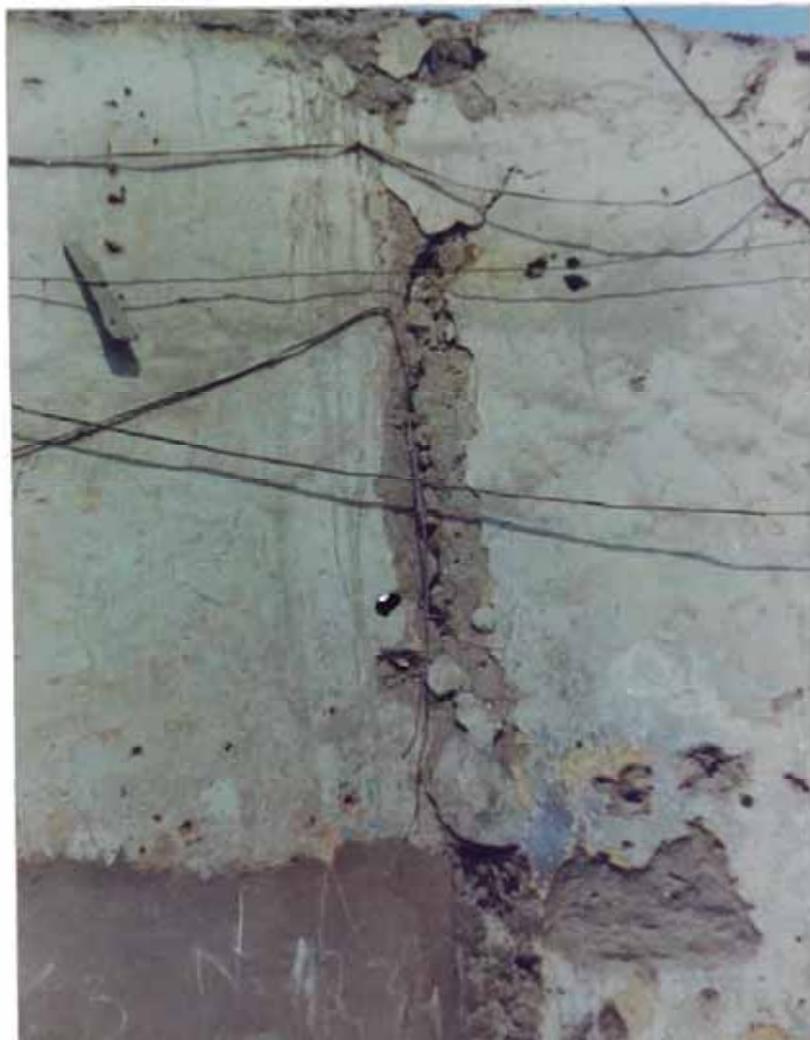
**Fig. 2.** Grieta longitudinal entre el muro a la vista, y otro perpendicular al primero. Se puede apreciar también el sistema eléctrico a la intemperie.

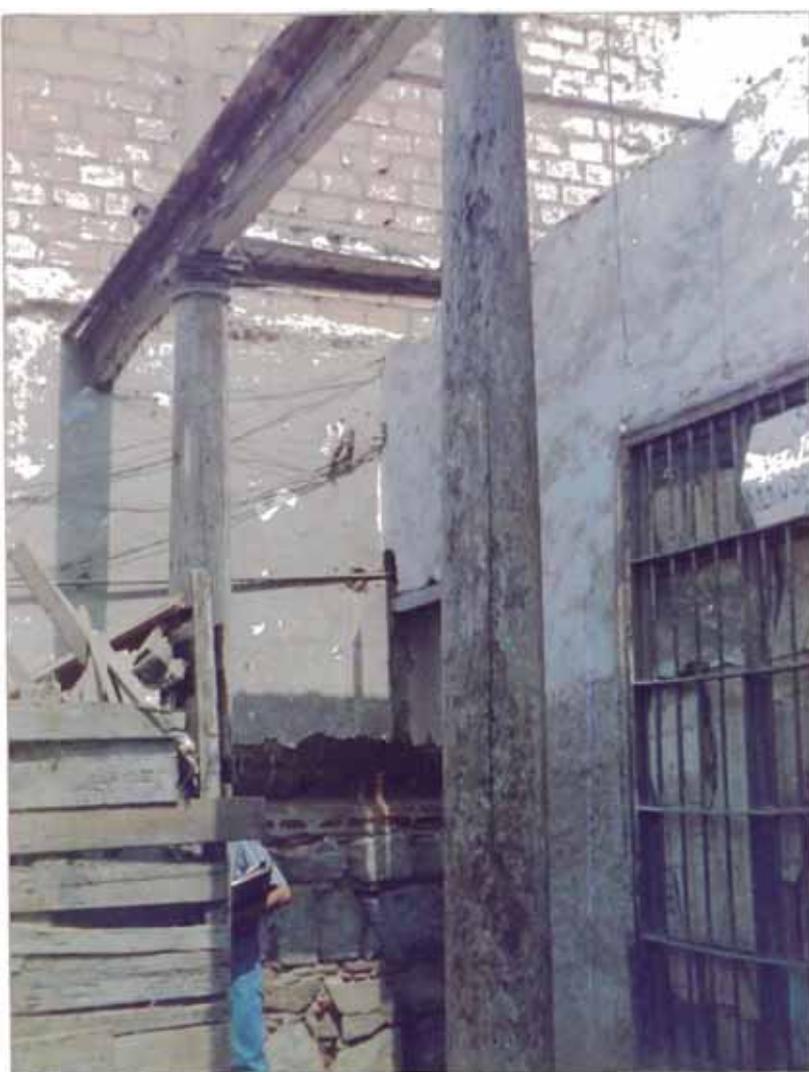
**Fig. 3.** En la presente vista se observa la estrecha puerta que da acceso al pasadizo que comunica con las viviendas de la parte posterior. Entre otros detalles constructivos, podemos apreciar la tubería de agua corriendo a lo largo del muro perimetral, y las columnas de madera que soportan lo que fue un techo de madera.

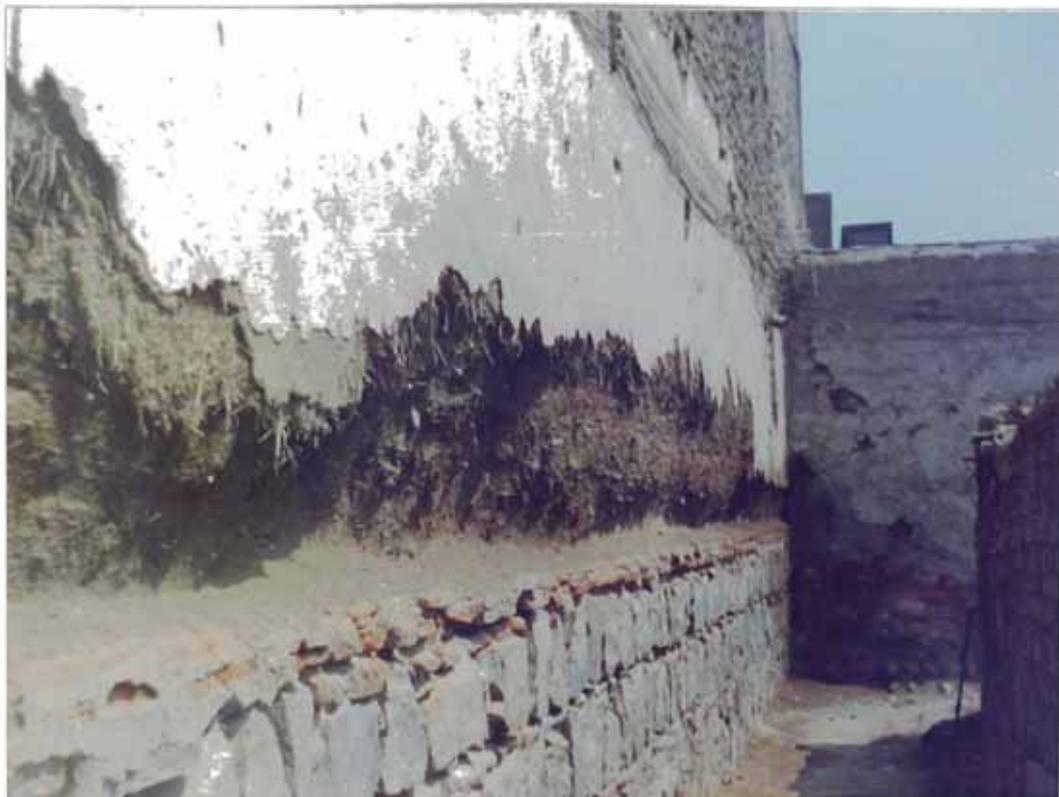
**Fig. 4.** Vista del único pasadizo (ancho: 1.45m) por el cual seis familias transitan para acceder a la calle. Como se observa el peligro de derrumbe del muro colindante, es inminente. En la parte superior del mismo se aprecia el sistema eléctrico. Piso de tierra.

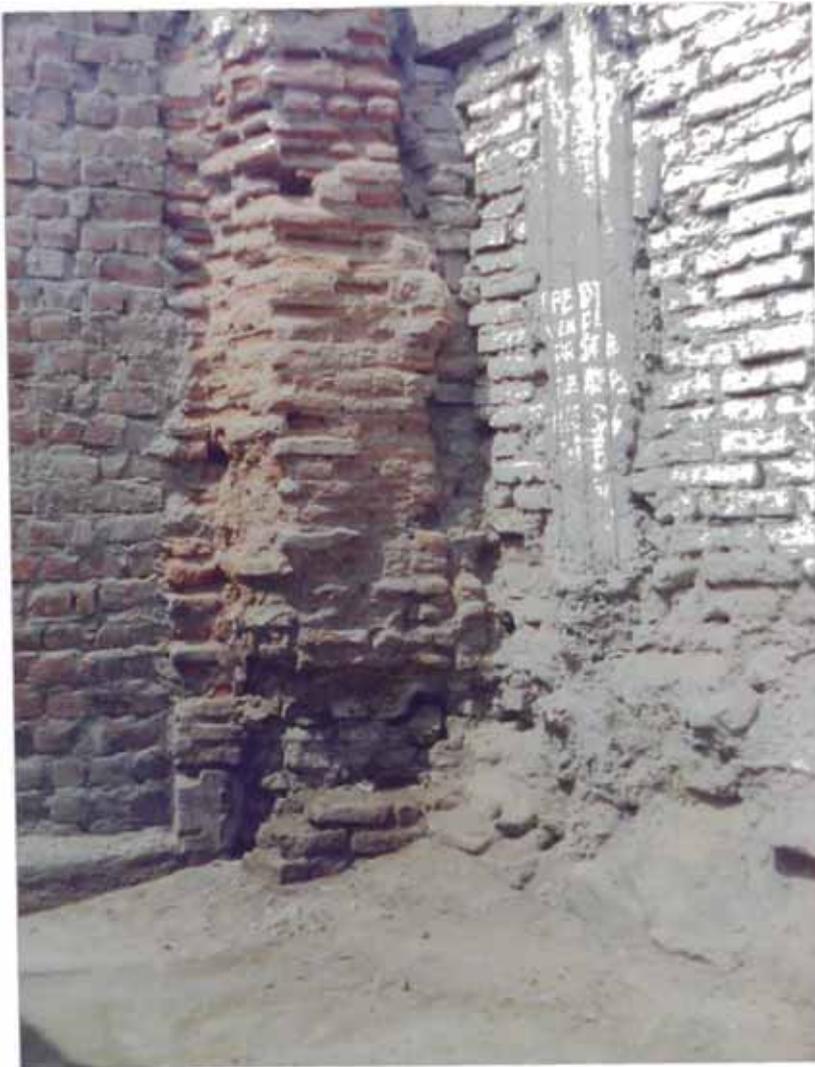
**Fig. 5.** Vista correspondiente al ingreso al tugurio. Obsérvese la variedad de materiales empleados. El defecto constructivo más saltante es la construcción de una columna de concreto apoyada sobre una base de piedra y adobes.

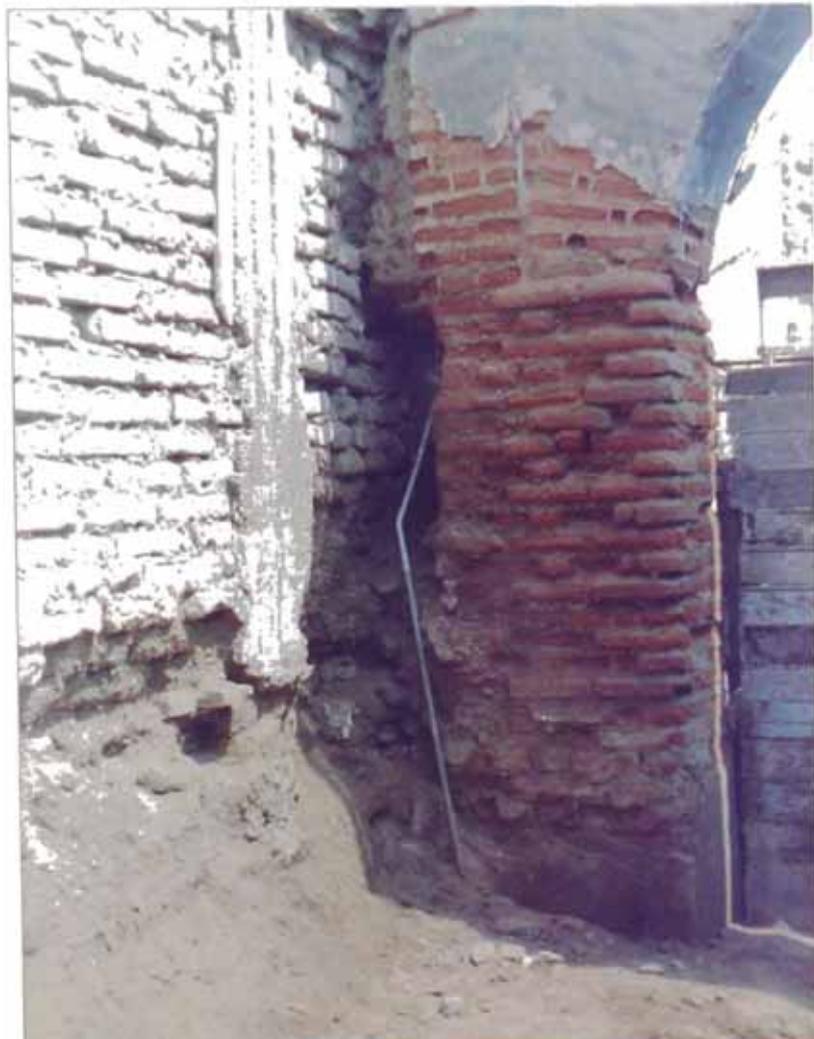
**Fig. 6.** Otra vista del mismo detalle constructivo. Se observa también, el sistema de agua prácticamente a la intemperie.

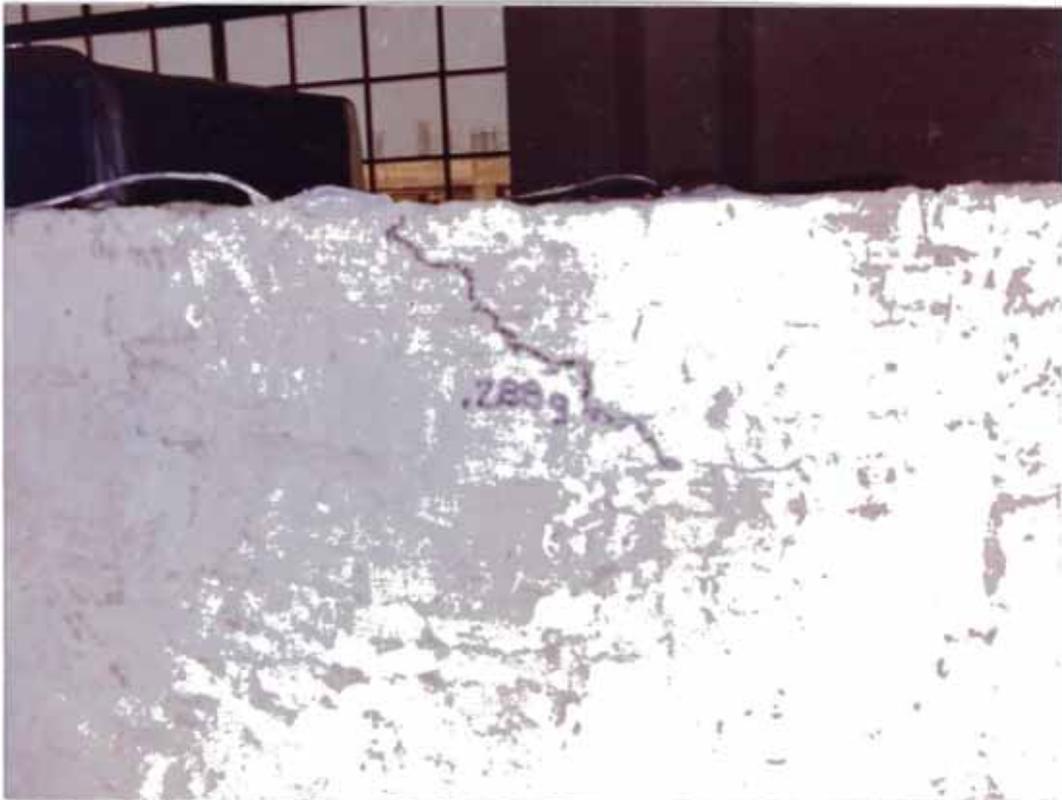
**Fig. 1.1** Se observa una fisura diagonal desde el borde superior del muro, para una aceleración de 0.288g (0.048g a escala natural). Esta falla es originada por flexión del borde superior, debido a una fuerza perpendicular al plano del muro.

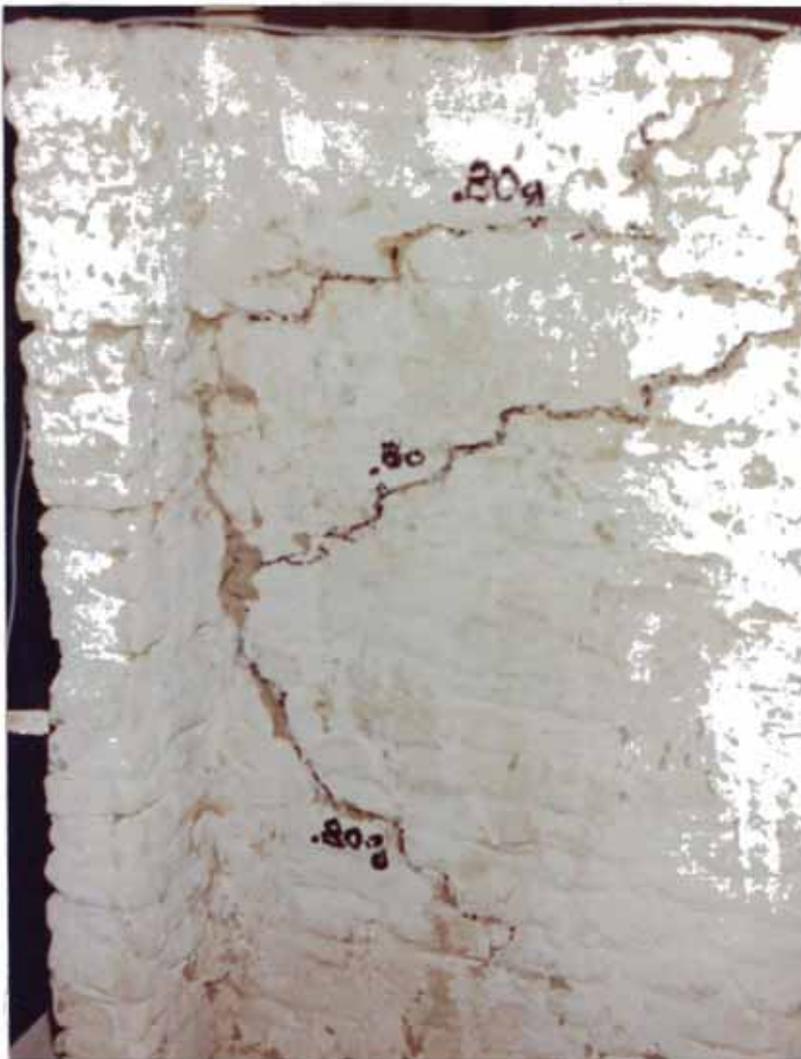
**Fig.1.4** Las grietas superiores corren hacia las esquinas. En este caso se nota un desprendimiento entre los muros 1 y 2. Aceleración registrada 0.80g (0.133g a escala natural). No hay aún, desprendimiento de bloques.

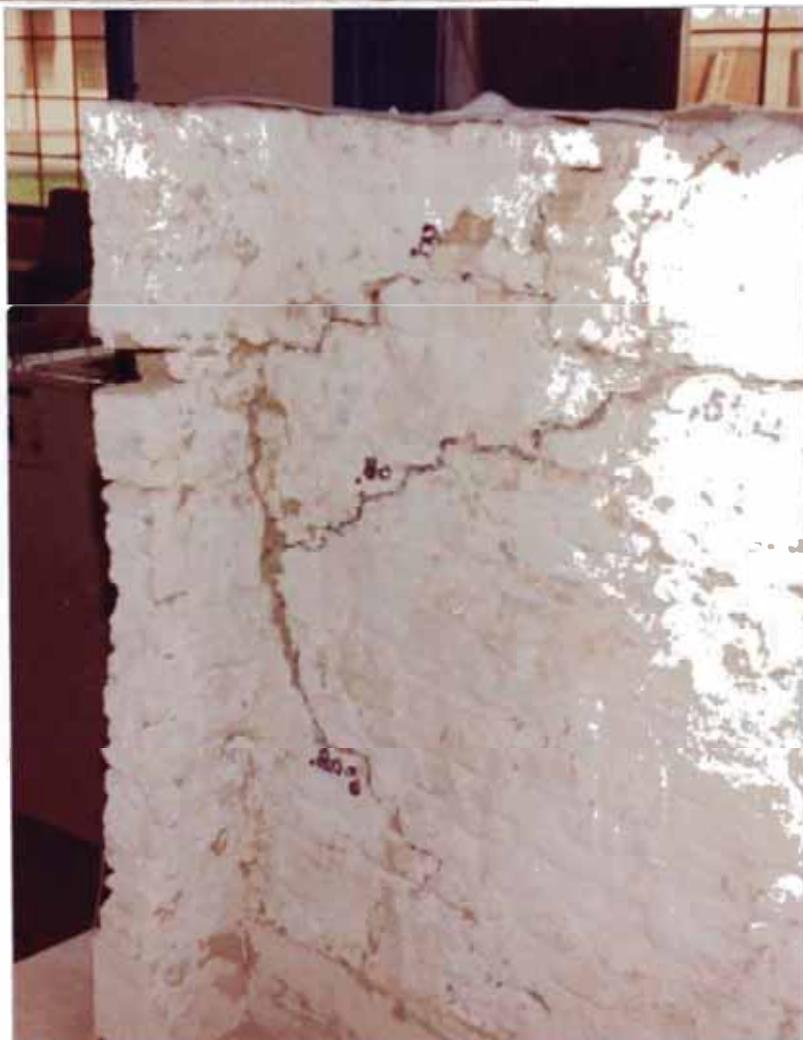
**Fig.1.5** Otra vista de los daños causados por la aceleración 0.80g, unos segundos después. Obsérvese el desprendimiento de algunos adobes, la abertura de las grietas, y el desprendimiento en algunos sectores, de la capa de barro que cubre los muros.

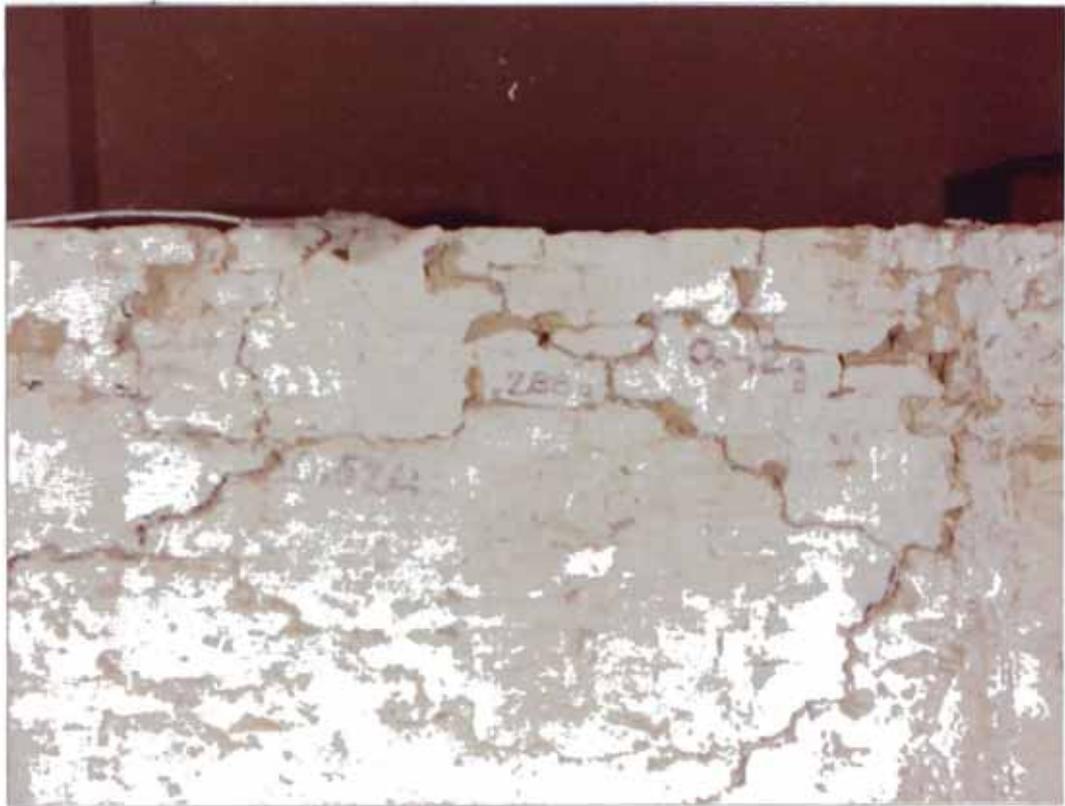
**Fig.1.6** Vista panorámica de los daños producidos en el borde superior del muro, por la carencia de un arriostre horizontal, que absorba la flexión que produce la fuerza sísmica perpendicular al muro. Se puede apreciar la grieta profunda entre los muros 1 y 4, sobre el sector derecho.

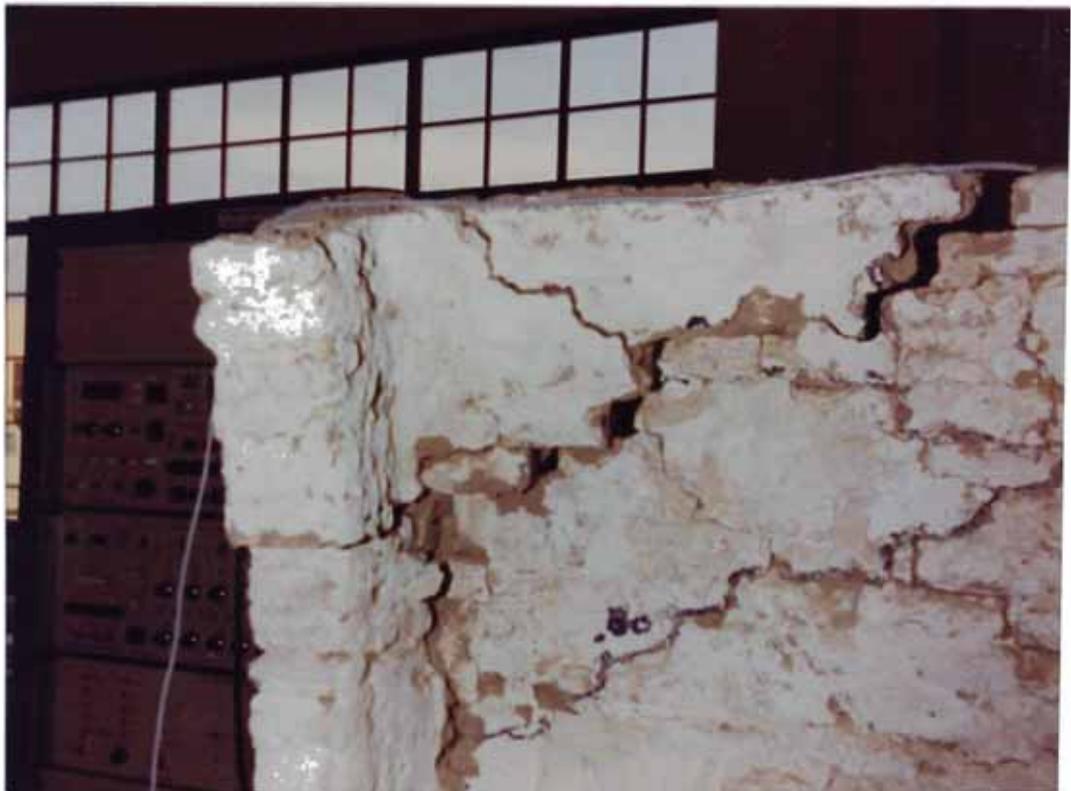
**Fig.1.7** Desprendimiento de bloques en la esquina superior izquierda, desde una grieta causada por una aceleración de 0.80g. Se profundizaron las grietas en las esquinas. Colapso total del muro.

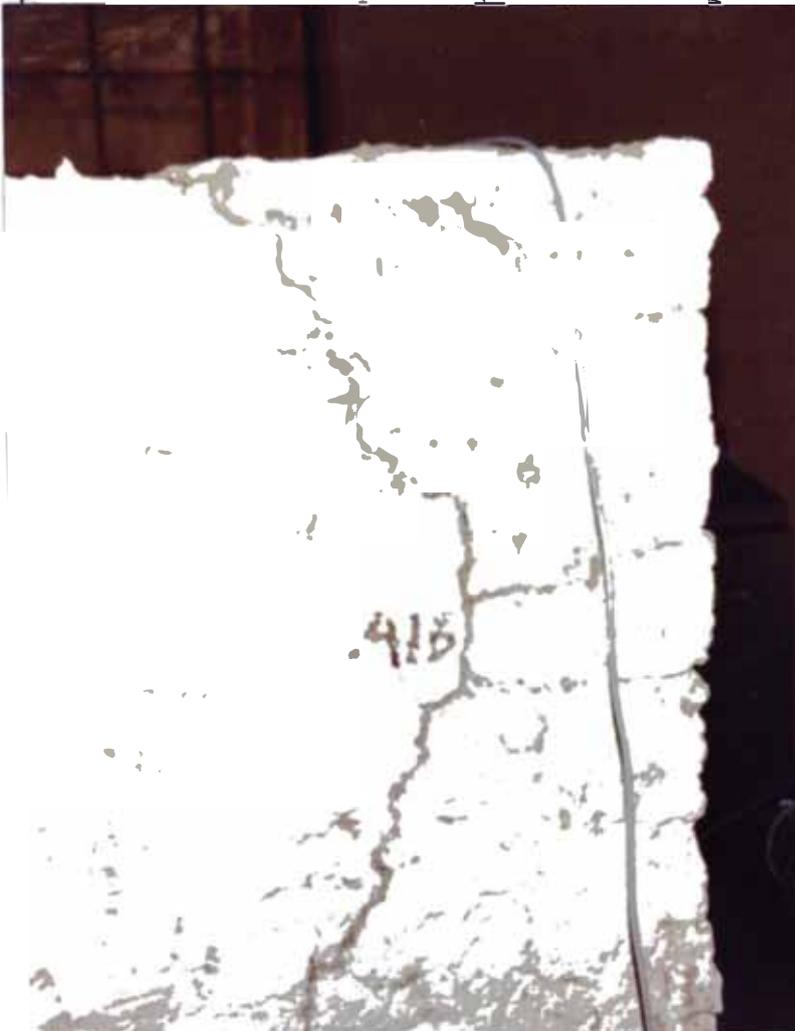
**Fig.2.2** Fisura vertical en la cercanía del encuentro entre los muros 1 y 2. Aceleración registrada 0.41 g (0.068g a escala natural).

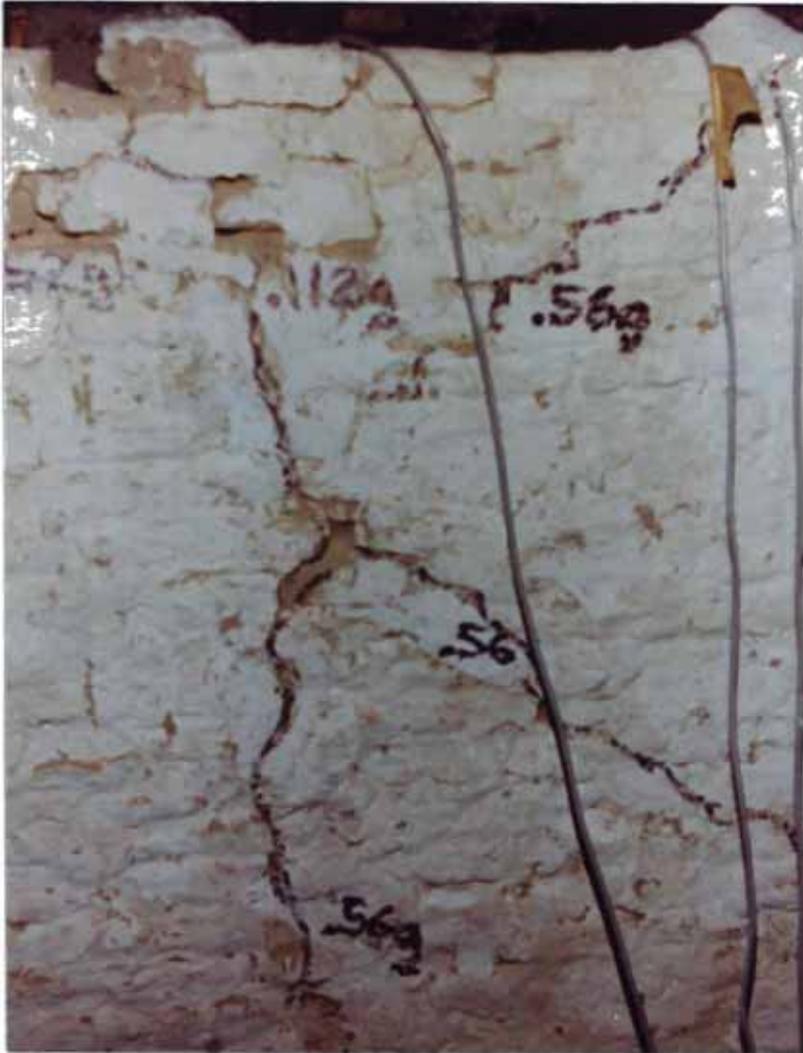
**Fig.2.3** Vista panorámica de las fisuras y grietas producidas por diferentes aceleraciones, en la zona de encuentro de los muros 2 y 3. Obsérvese grietas verticales y diagonales para una aceleración de 0.56g (0.093 g a escala natural).

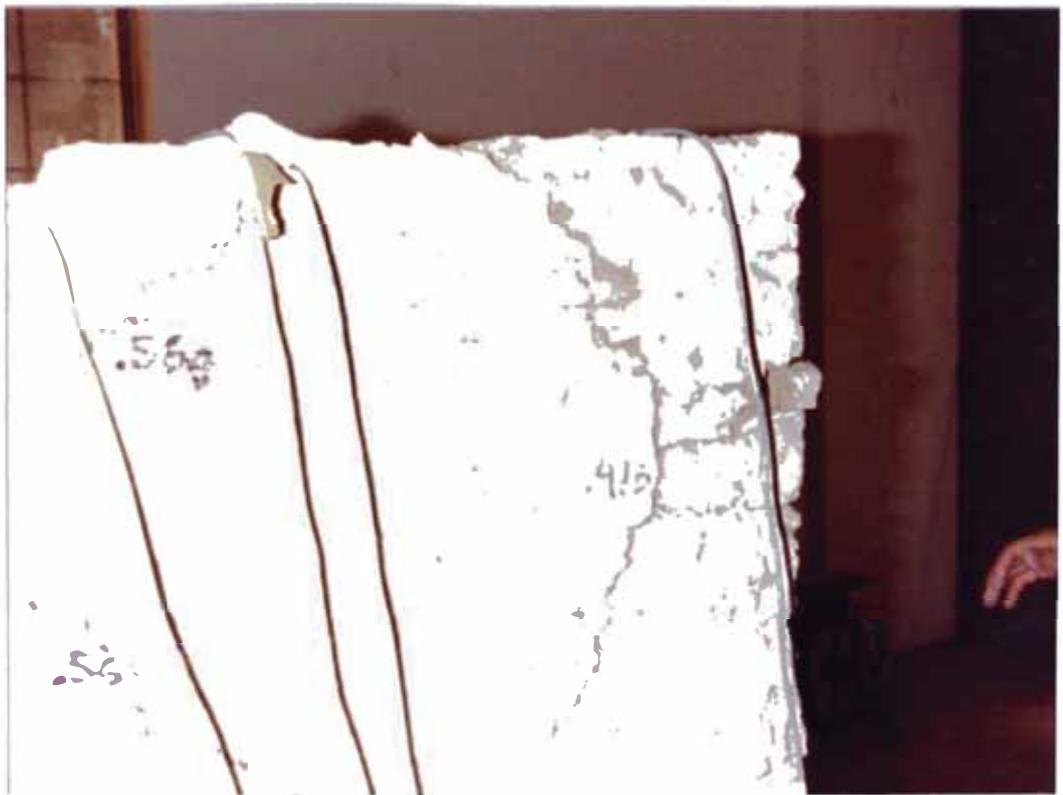
**Fig.2.4** Se puede apreciar la parte central del muro, prácticamente intacta.

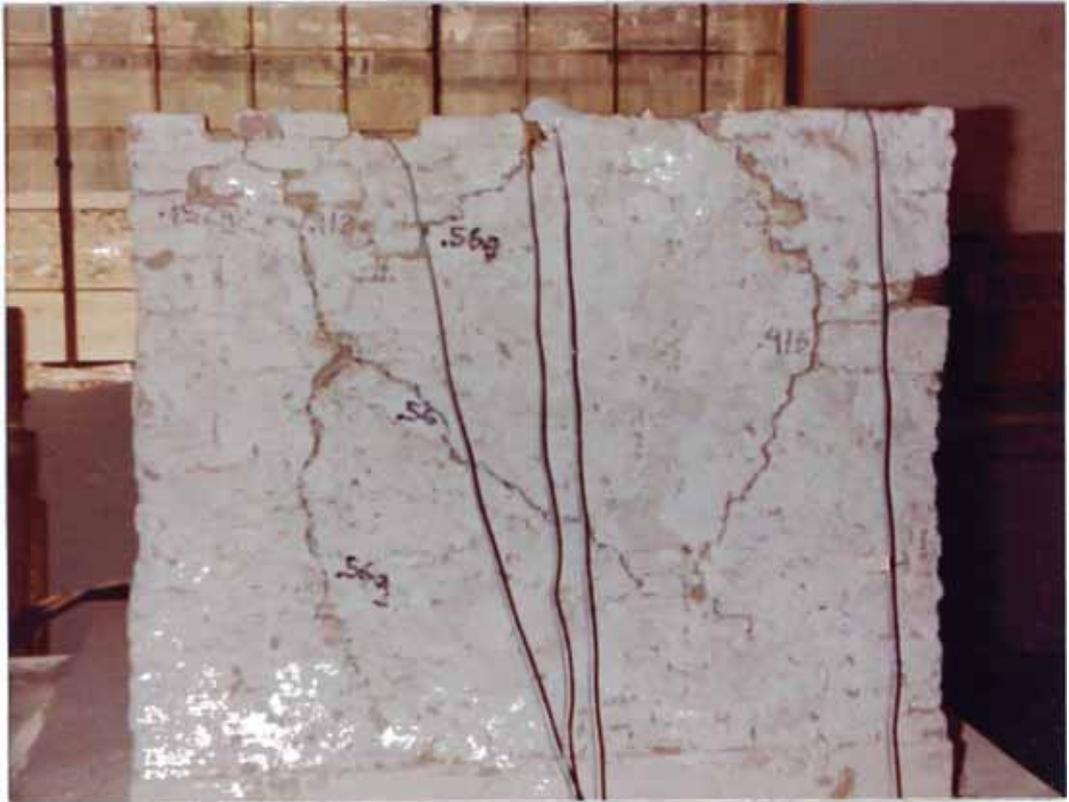
**Fig.2.5** Vista completa del muro 2. Las zonas más dañadas son los encuentros entre los muros, especialmente en las esquinas superiores, producto de la flexión de los muros perpendiculares al muro 2.

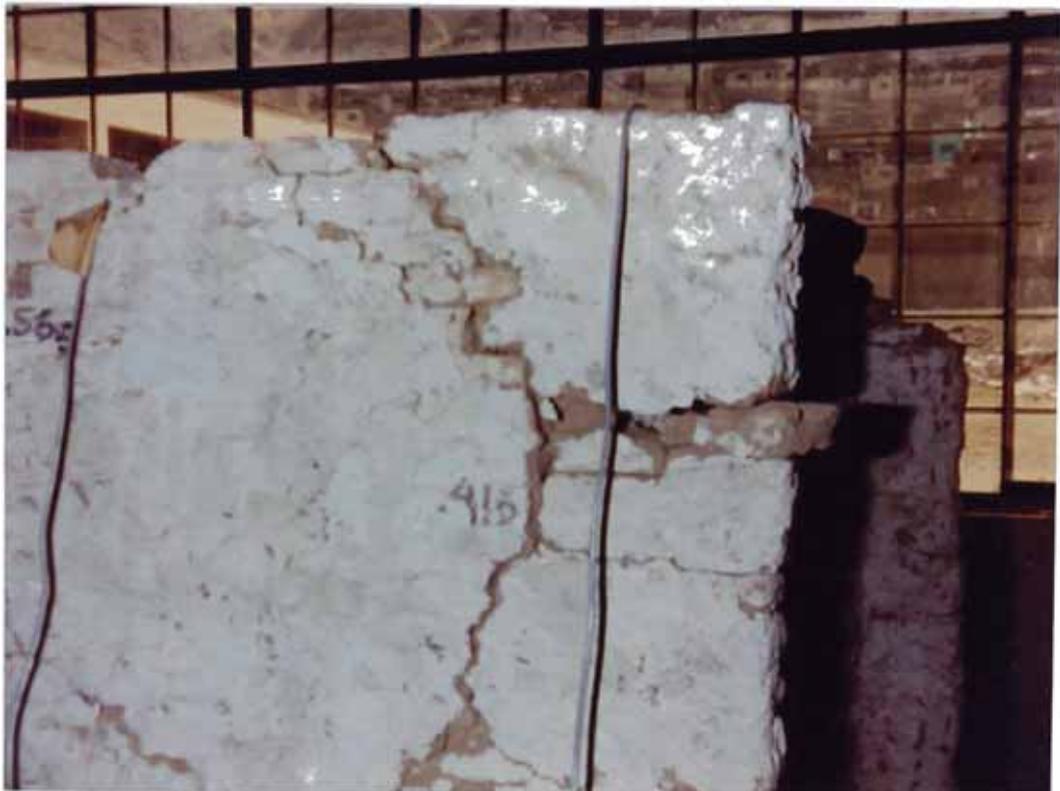
**Fig.2.6** Unos segundos después, para la misma aceleración, se produce el desprendimiento de bloques. Este corresponde al mostrado, también, en la figura 1.7

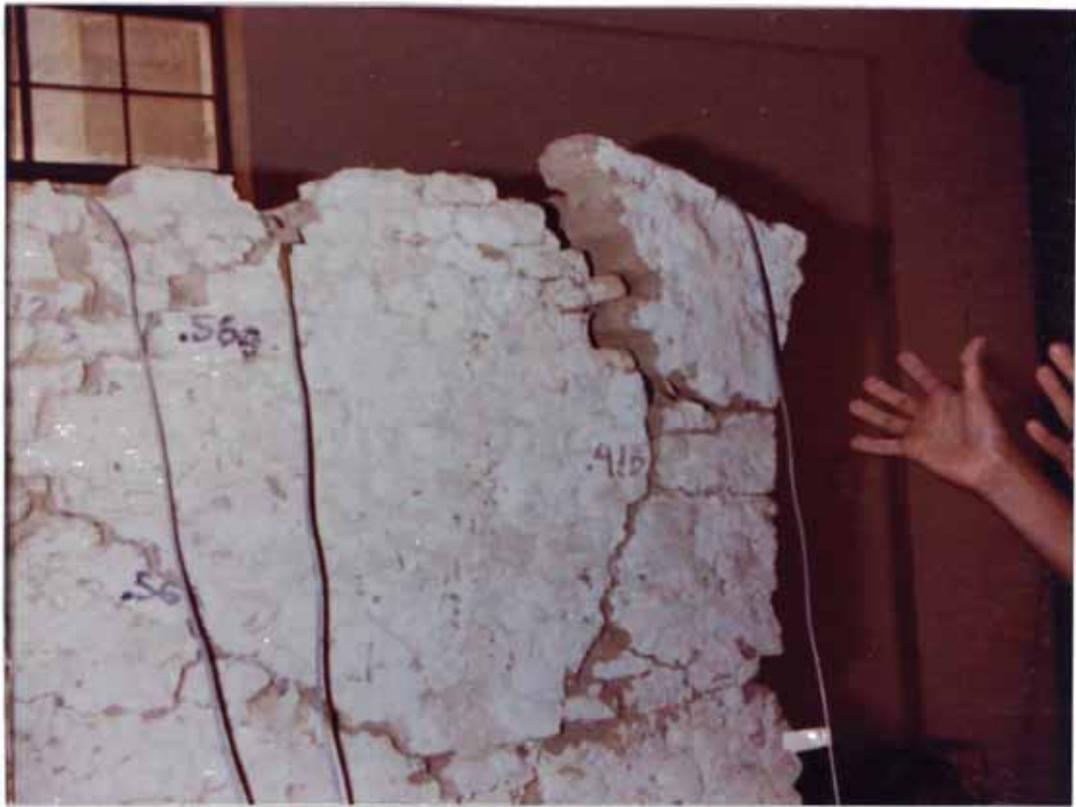
**Fig.2.7** Colapso del muro. Desprendimiento y caída de bloques en las zonas de encuentro entre dos muros perpendiculares.

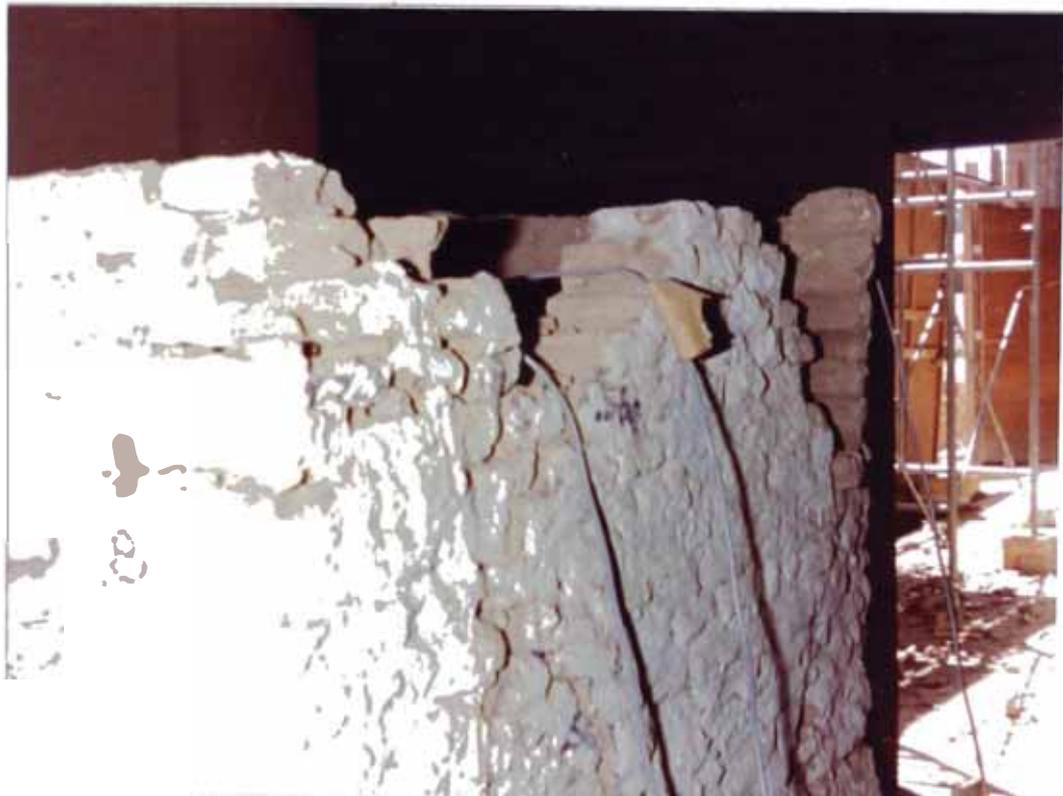
**Fig.2.8** Aspecto final del estado en que quedó el muro 2. Se observa que los mayores daños han ocurrido en las esquinas superiores del muro, y a partir de las cuales, se han producido grietas longitudinales en las esquinas, que han originado desprendimiento de los muros perpendiculares entre sí. La parte central del muro 2, inclusive el borde superior, no ha sufrido daño alguno.

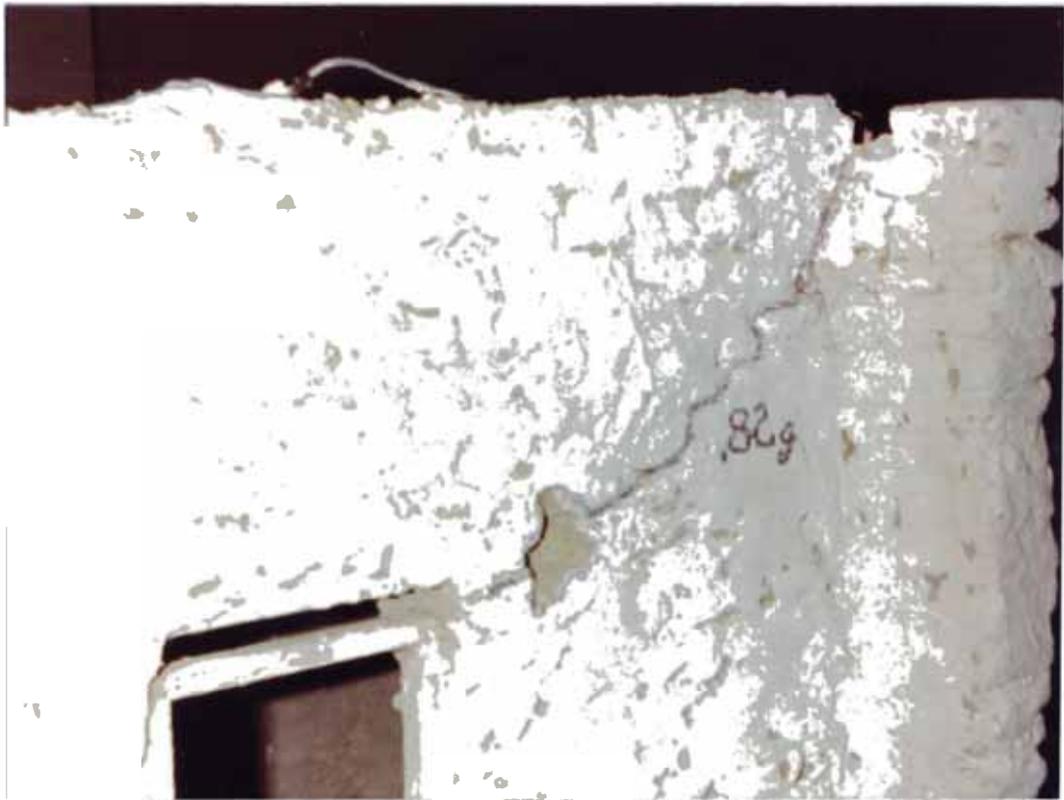
**Fig.3.1** Este muro tuvo un buen comportamiento para aceleraciones como 0.288g, 0.384g, 0.536g (0.048g, 0.064g, 0.089g, a escala natural, respectivamente). Sin embargo, para una aceleración de 0.82g (0.137g a escala natural), sufrió un brusco agrietamiento diagonal desde los vanos hacia las esquinas de los muros. A raíz de este agrietamiento, el bloque superior quedó desprendido del resto del muro, y prácticamente, no sufrió ningún daño adicional, a pesar que la dirección de la fuerza sísmica, era perpendicular al plano del muro.

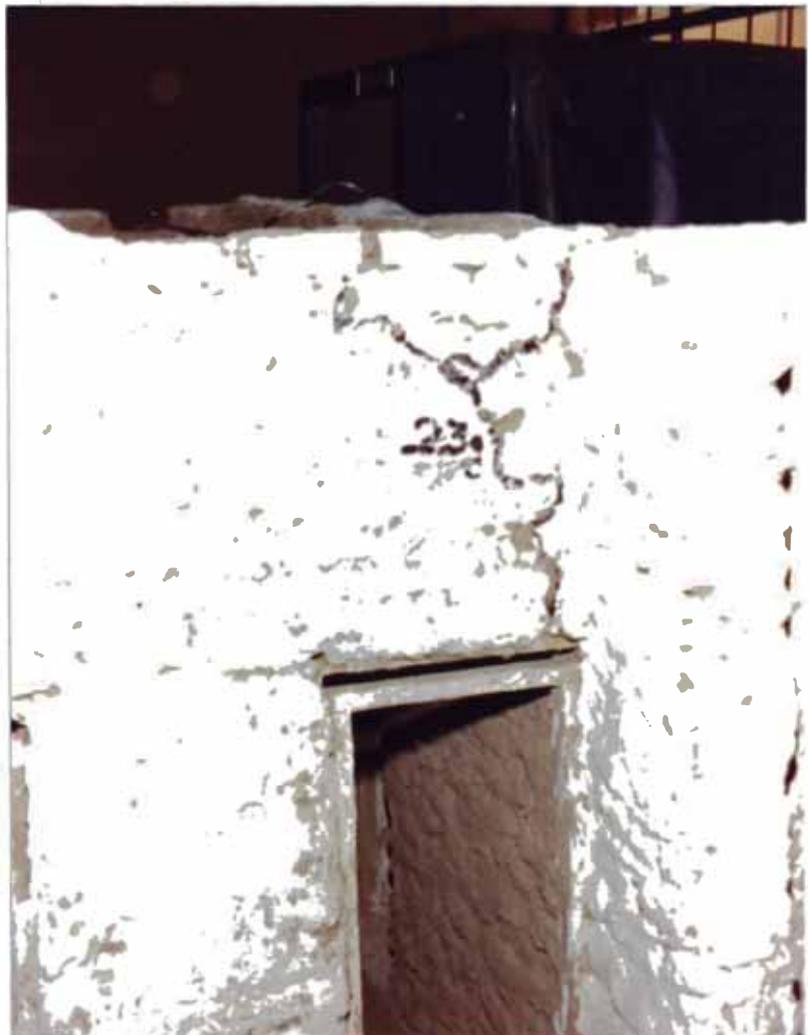
Fig.4.2 Sobre el sector derecho del muro, aparecen grietas verticales que desprenden los muros perpendiculares 3 y 4. Aceleración registrada 0.23g (0.038g a escala natural).

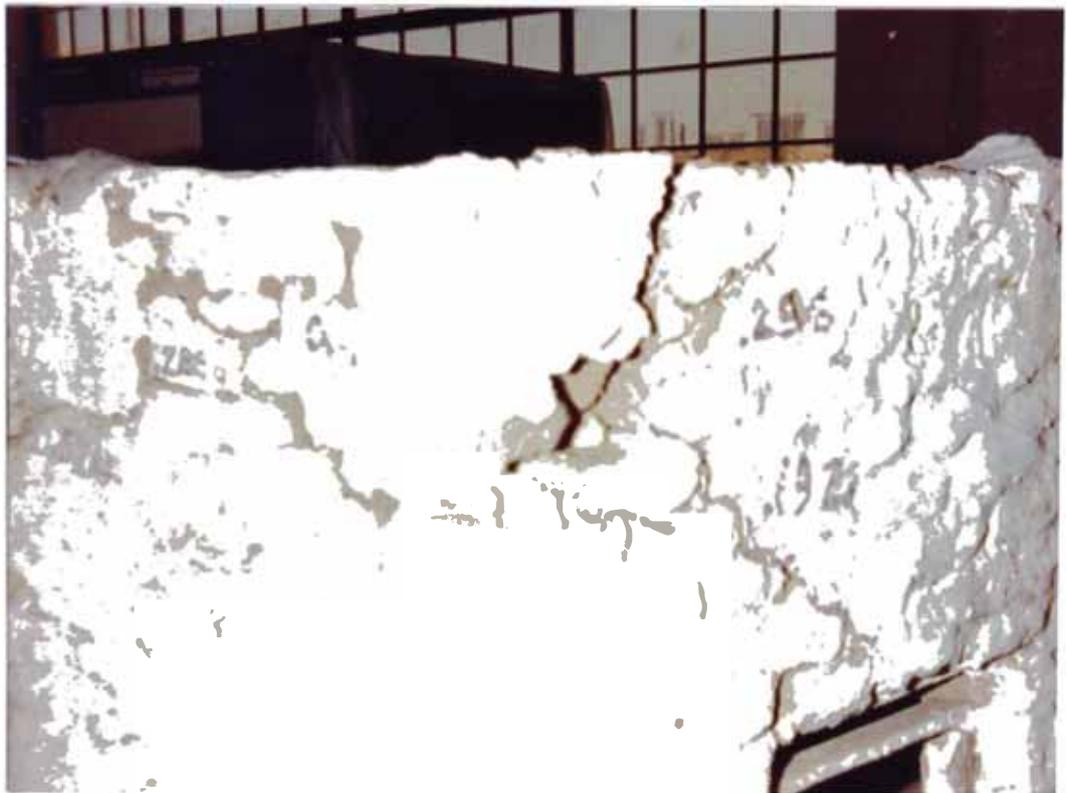
**Fig.4.4** La misma zona de la figura anterior, registrada en la presente toma. Unos segundos después, para la misma aceleración, se produce el desprendimiento del bloque afectado.

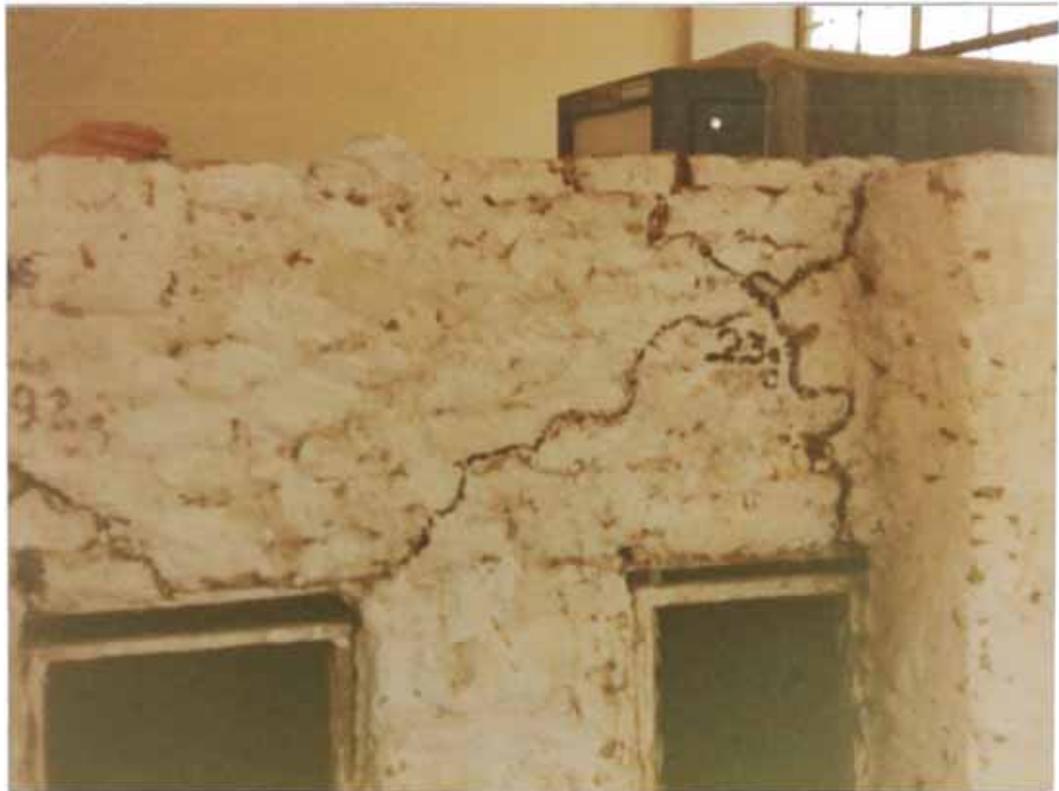
**Fig.4.6** Vista final del muro 4. Se nota que la parte central del mismo, no ha sufrido mayores daños. Las grietas presentadas ocurren en los encuentros de los muros, y desde los vanos hacia las esquinas superiores.
