**Universidad Nacional de Ingeniería**

“EL SISMO DE OCTUBRE 3, 1974 Y SUS  
EFECTOS EN MONTECRICO — LIMA

**TESIS**

**Lima — Perú — 1976**

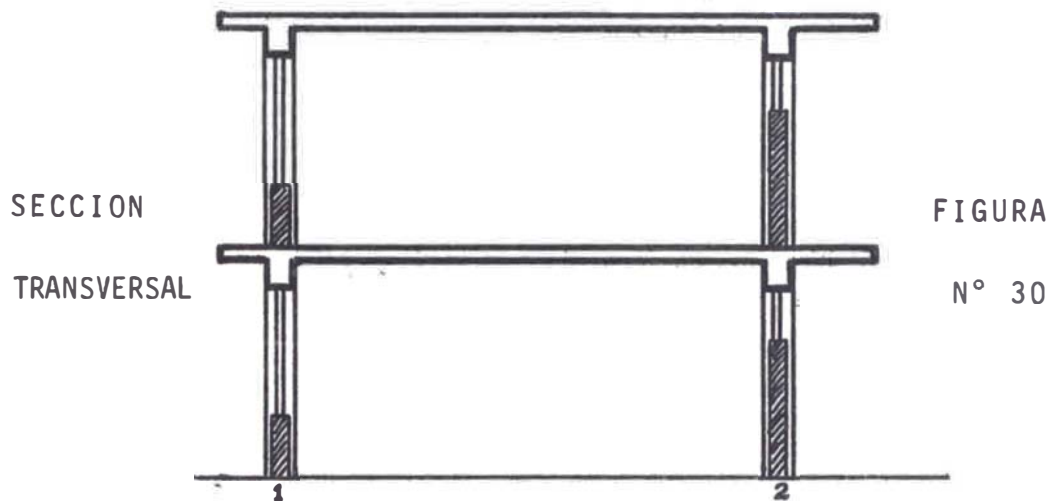
Recordando que la rigidez en cortante de las columnas es inversamente proporcional al cubo de su longitud, resulta que las columnas del eje 2 resultan alrededor de 27 veces más rígidas que las del eje 1. A esto hay que añadir el problema fundamental -

de que, dada la corta altura de las columnas del eje 2 la relación entre cortante y momento en sus extremos es muy elevada. Por otra parte el porcentaje.

de estribos ha sido deficiente por lo que el factor de seguridad en tensión diagonal ha sido bastante inferior al de flexión. Esto está en contradicción con los criterios de diseño que señalan la necesidad de construir estructuras dúctiles si se quieren adoptar los coeficientes tradicionales de diseño.

En la estructura que se menciona es interesante notar que la falla frágil del piso inferior debe haber ocurrido al principio del movimiento, pues logró evitar la falla del piso superior impidiendo la transmisión de aceleraciones sísmicas importantes. La Fig. N° 33 - Anexo I el tipo de daños ocurridos en las columnas cortas, poco dúctiles que se acaban de descubrir.
