A N E X O I

GRAFICOS

A N E X O I I

FOTOGRAFIAS

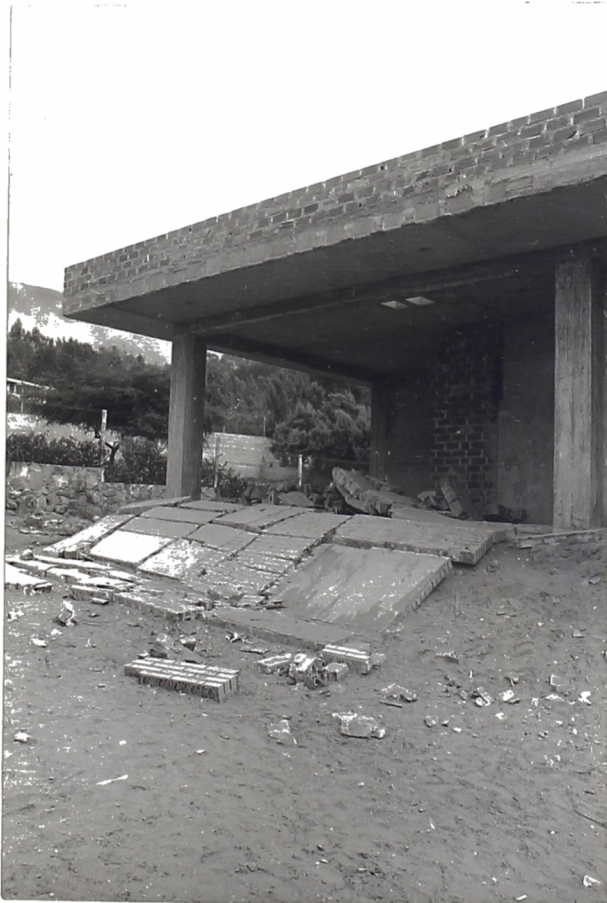
Foto No 2

MUROS QUE HAN FALLADO
POR "VACIAMIENTO".

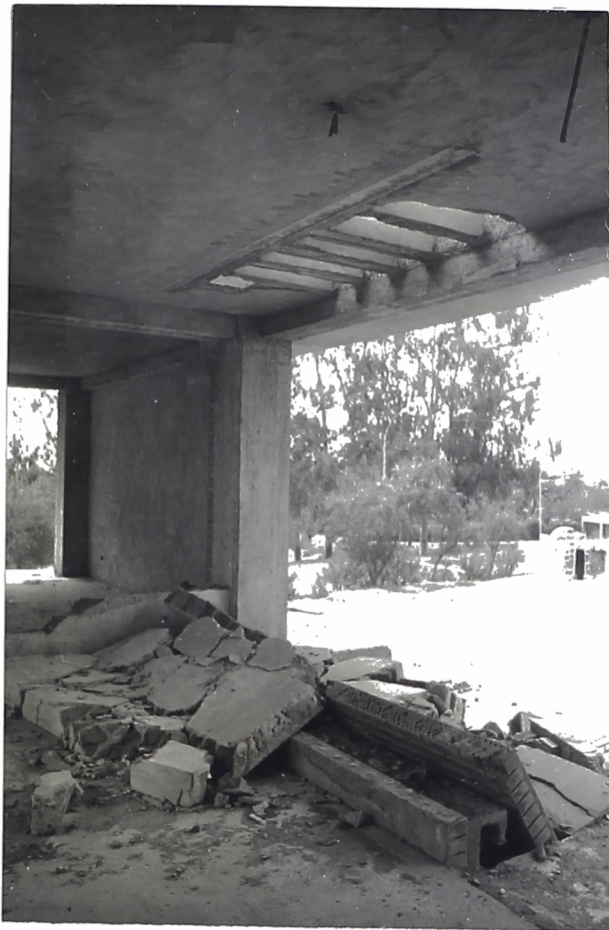
Foto No 3

MUROS QUE HAN FALLADO
POR "VACIAMIENTO".

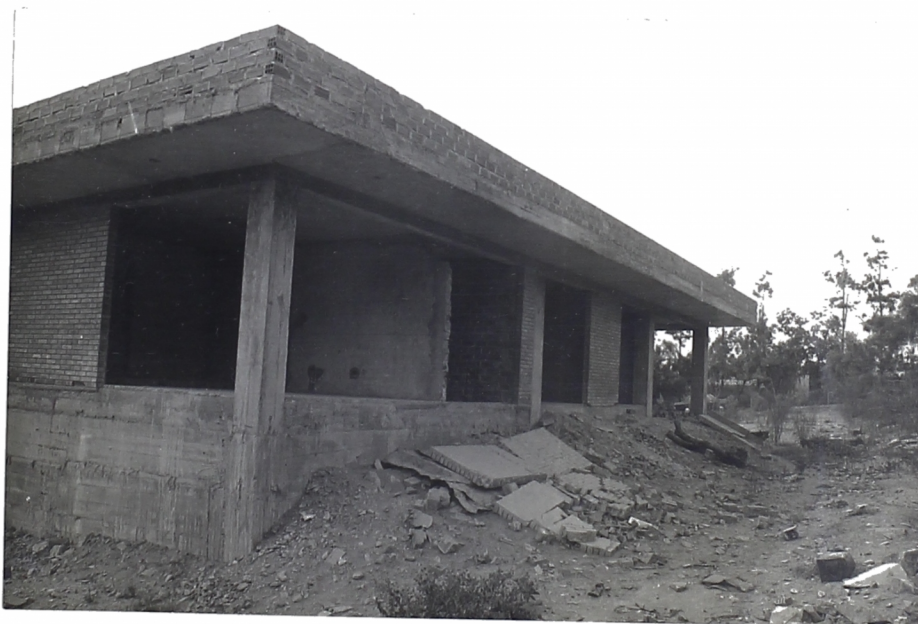
Foto No 4 : TABIQUERIA FLOTANTE
EN CASUARINAS.

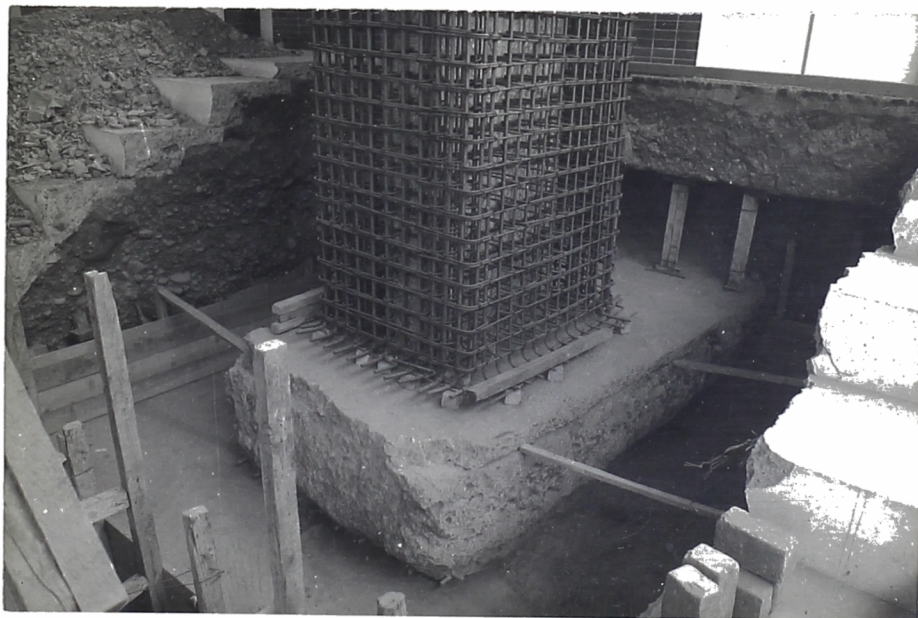
Foto No 6 : ZAPATA Y SUELO DE CIMENTACION
DE LA COLUMNA.

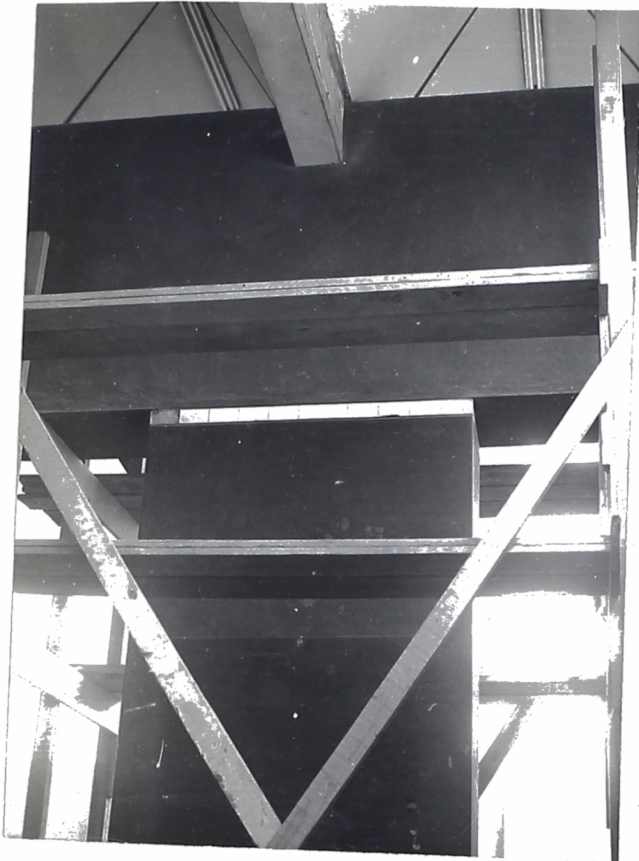
Foto No 7

FALLA DE TENSION
DIAGONAL EN VIGA Y
COLUMNNA.

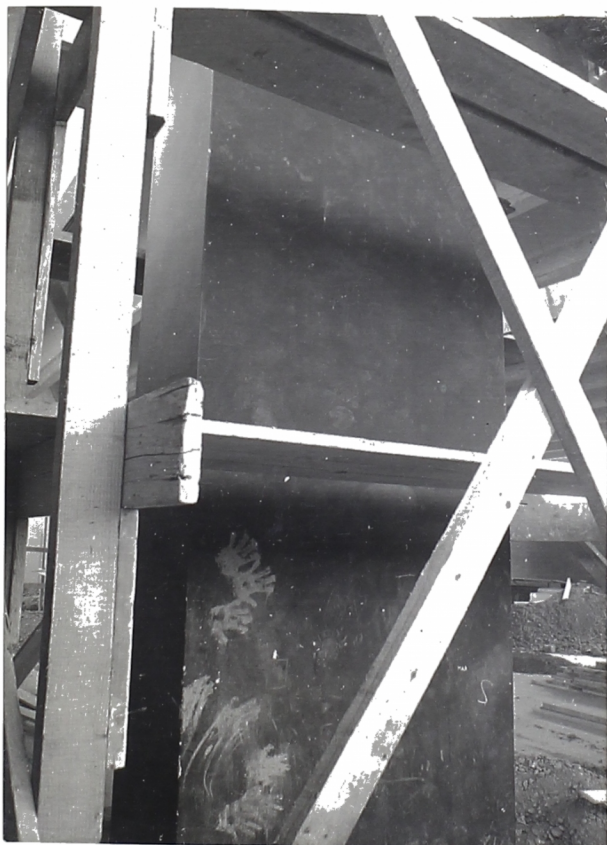
Foto No 8

FISURA DIAGONAL EN LA
COLUMNNA.

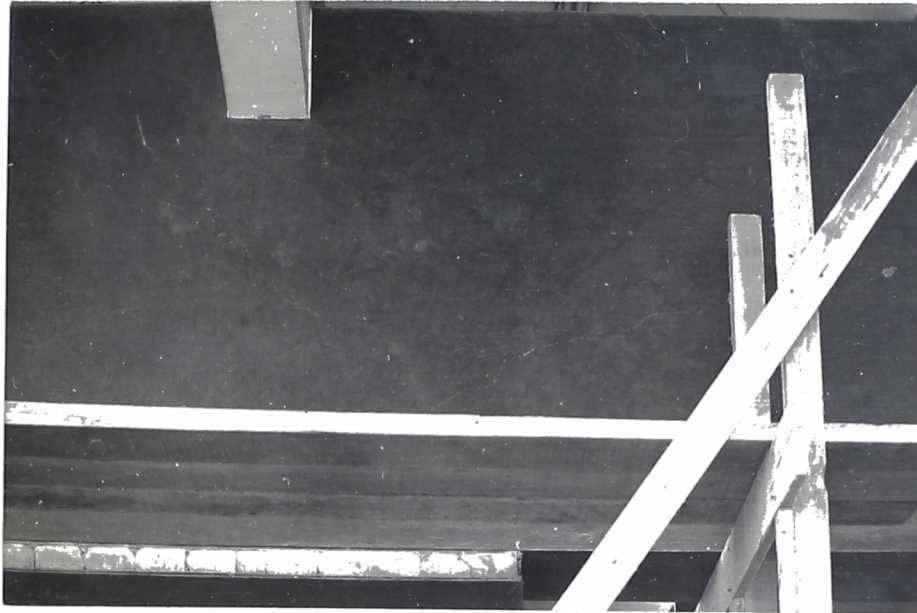
Foto No 9 : GRIETA EN VIGA PRINCIPAL.

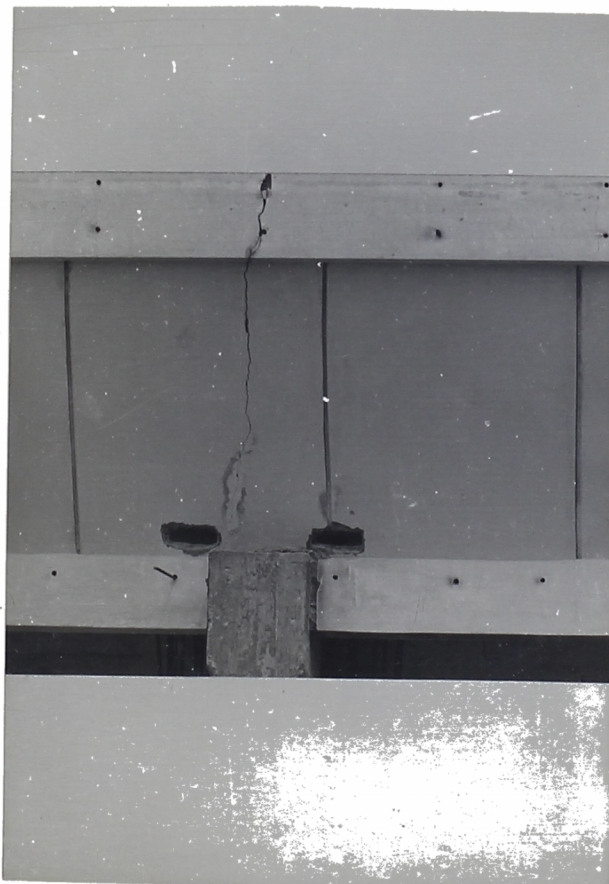
Foto No 12

FALLA EN EL TECHO PLE-
GADO.

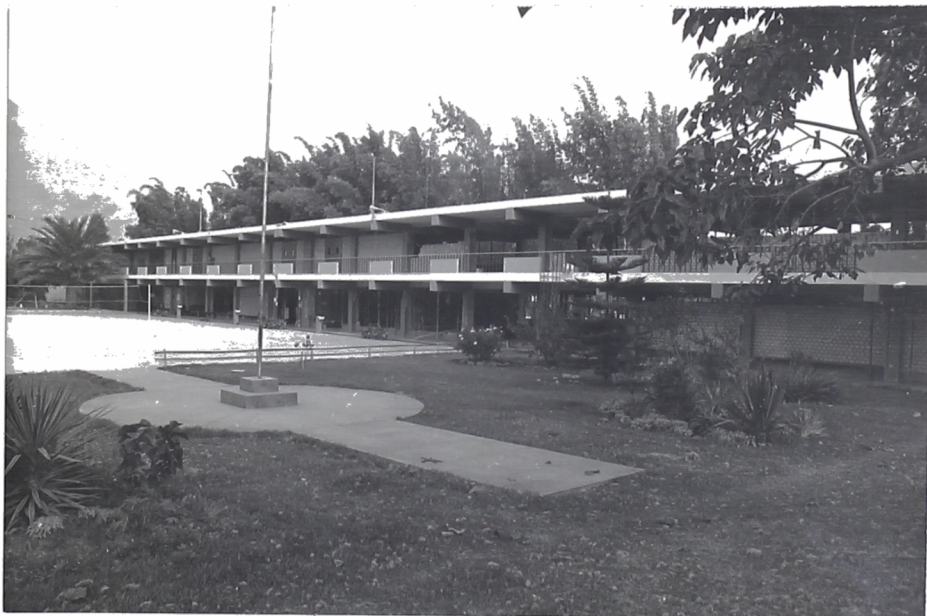
Foto No 14 : COLEGIO PIO XII. VISTA DEL PABELLON DAÑADO.

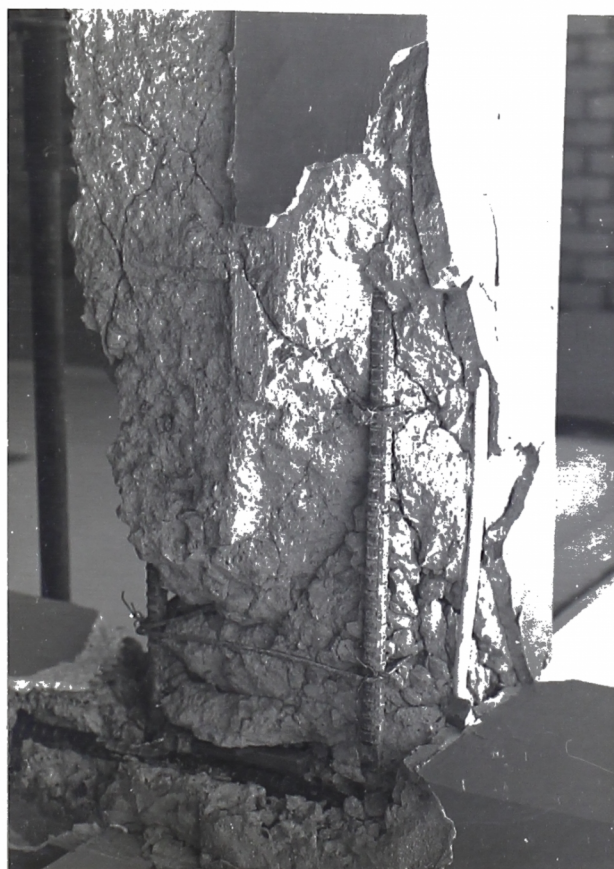
Foto No 16
COLEGIO PIO XII. DEFICIENCIA DE ESTRIBOS EN LAS UNIONES.

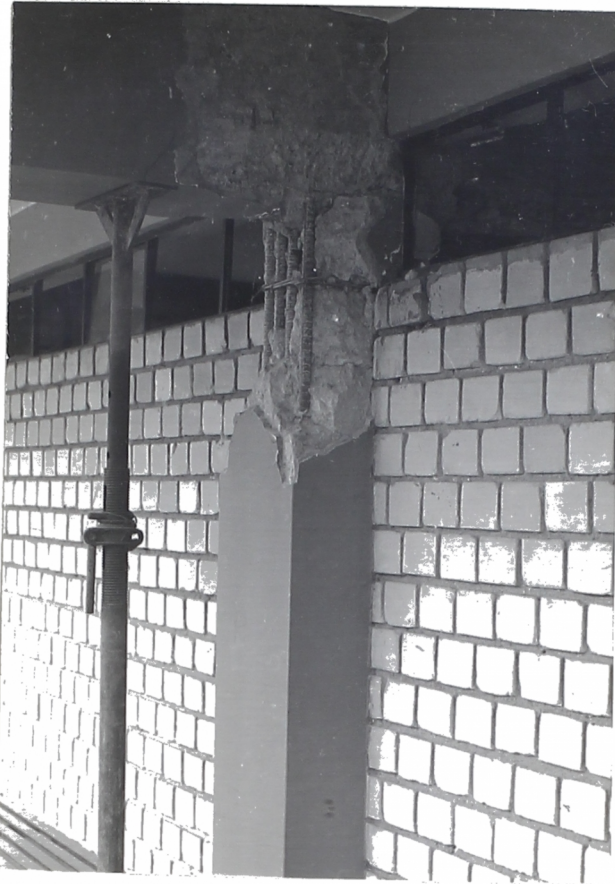
Foto No 17

COLUMNA "CORTA" EMPEORADA
POR LA ACCION DESTRUCTORA
PROPIA DE LA LIBRE VIBRA-
CION DEL VOLADO.

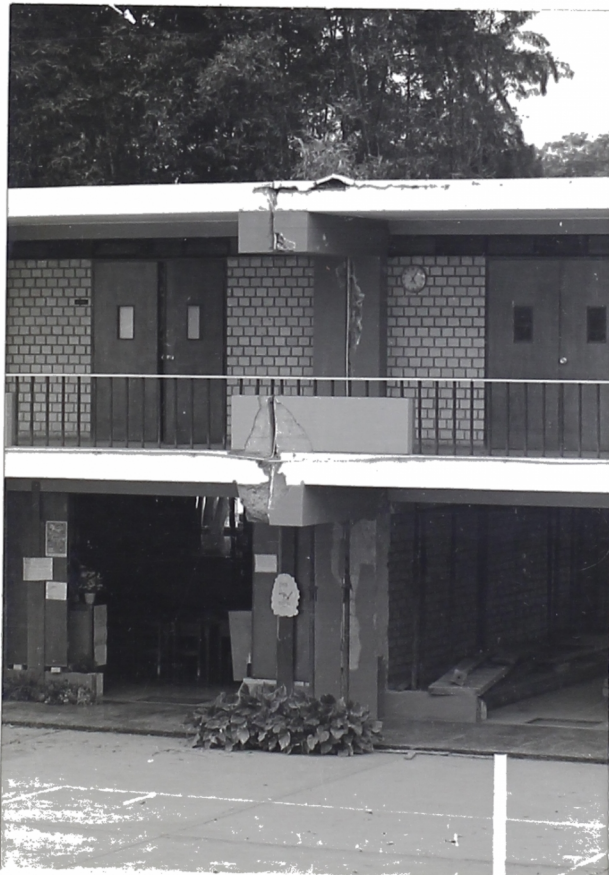
Foto No 18

INTERFERENCIAS ENTRE
EDIFICACIONES VECINAS.

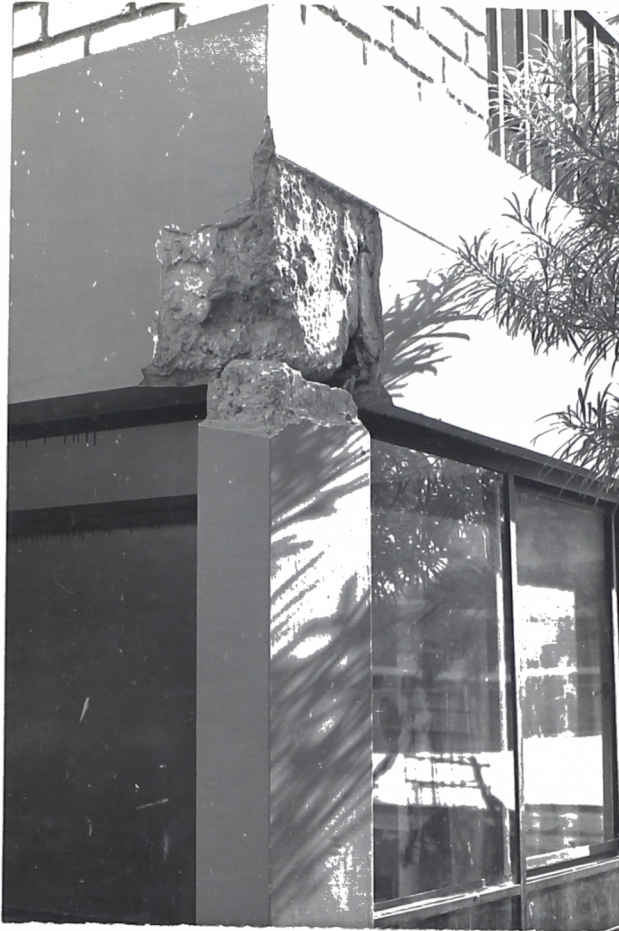
Foto No 19

DEFECTO DE ANCLAJE
DE LAS ARMADURAS.

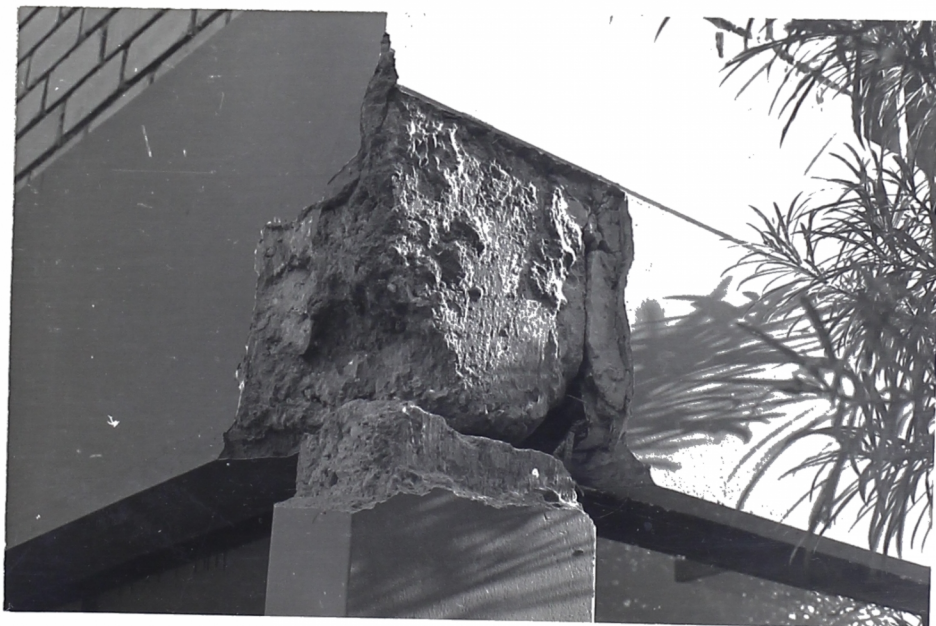
Foto No 20: DETALLE DE LA FOTO No 19,NOTE QUE
LA FALLA HA OCURRIDO EN LA JUNTA
DE CONSTRUCCION.

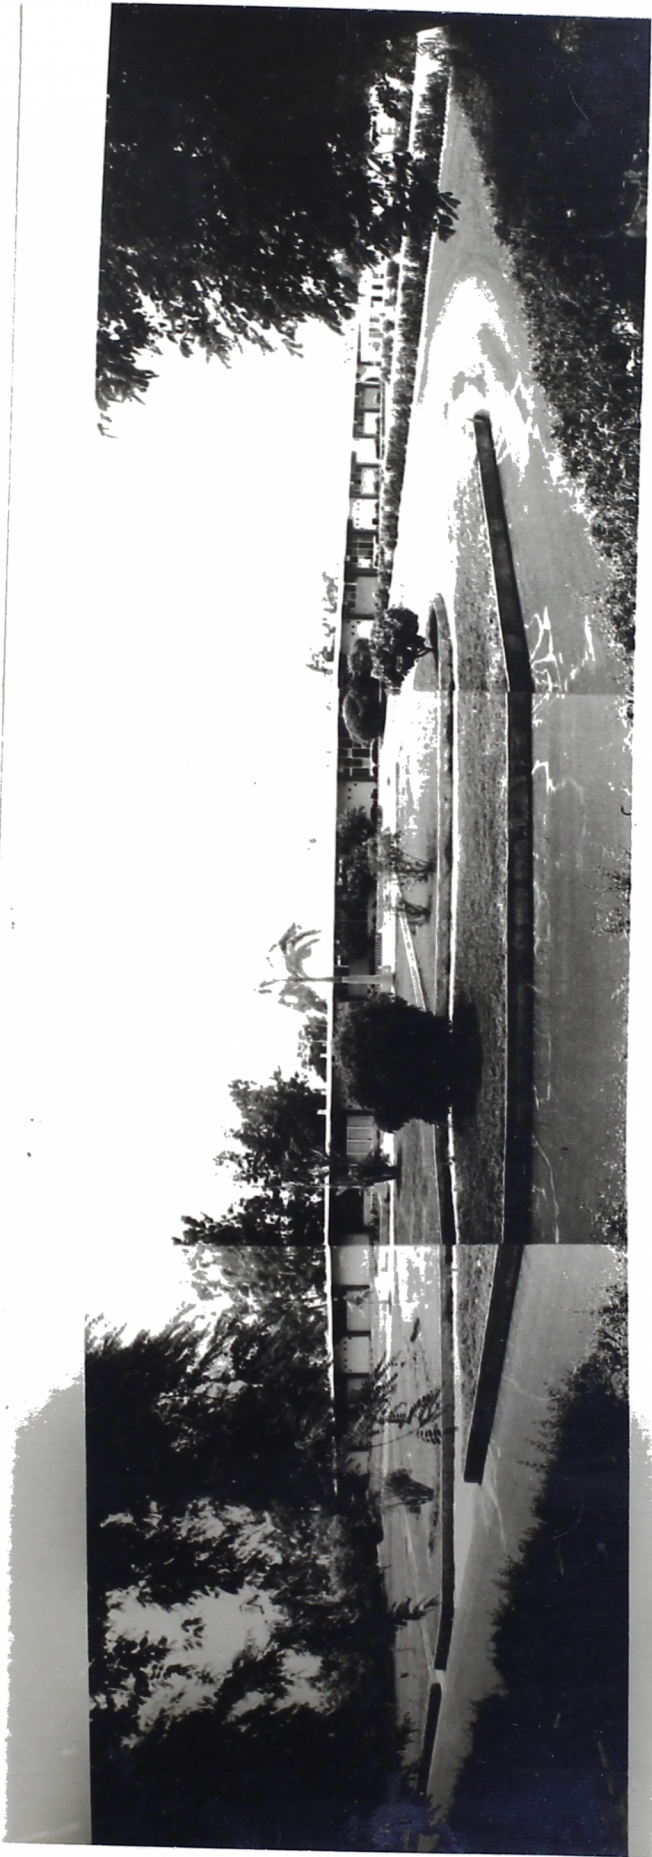
Foto No 21 : COLEGIO RECOLETA, QUE SUFRIO LA DEMOLICION DE
SU SEGUNDO PISO.

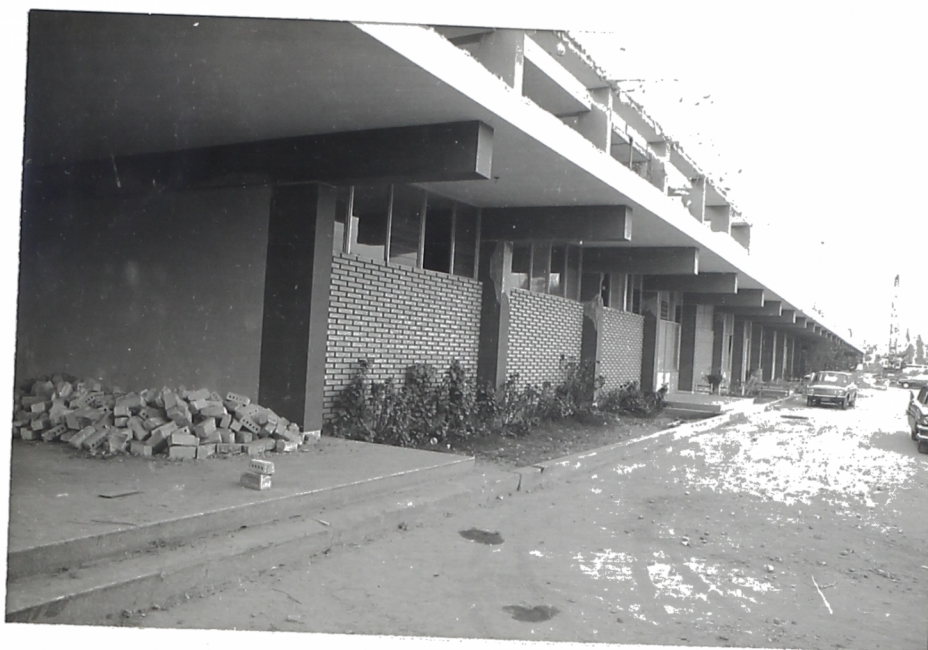
FOTO Nº 22 : COLEGIO RECOLETA, FALLA
POR COLUMNAS CORTAS.

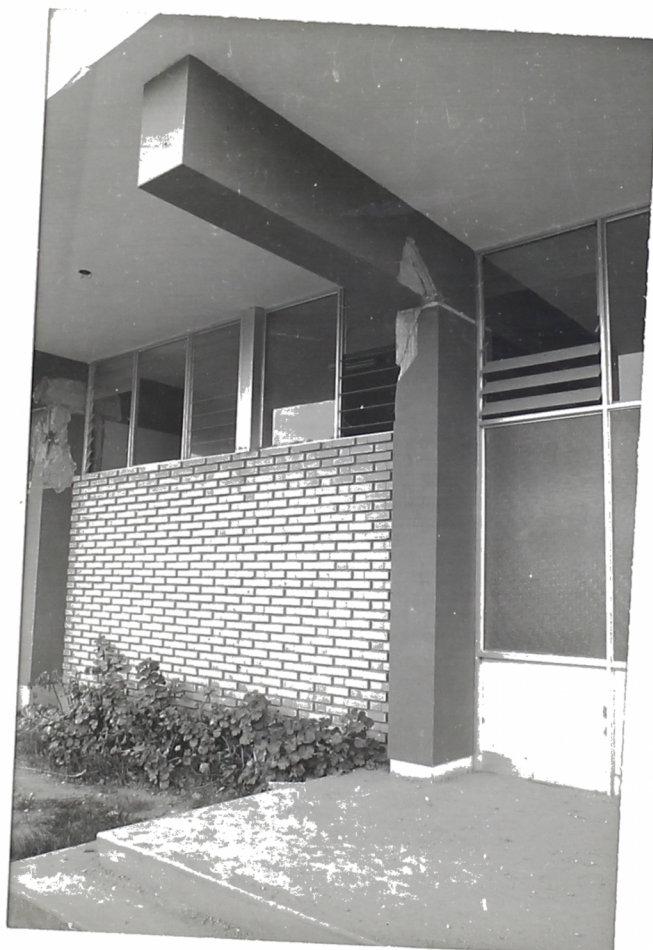
FOTO Nº 23

COLEGIO RECOLETA, FA-
LLA POR COLUMNAS COR
TAS.

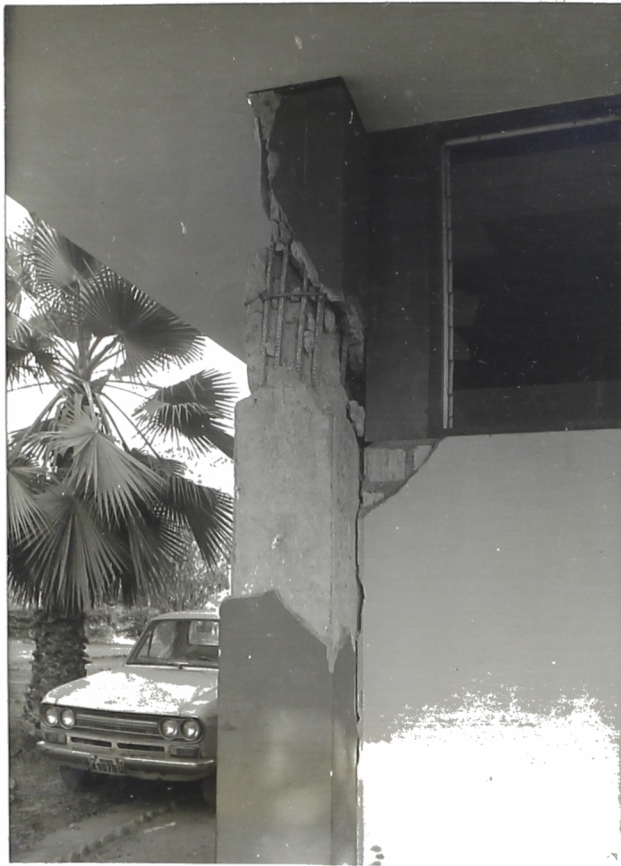
Foto No 24

COMUNIDAD. FALLA POR
COLUMNA CORTA A UN SO
LO LADO.

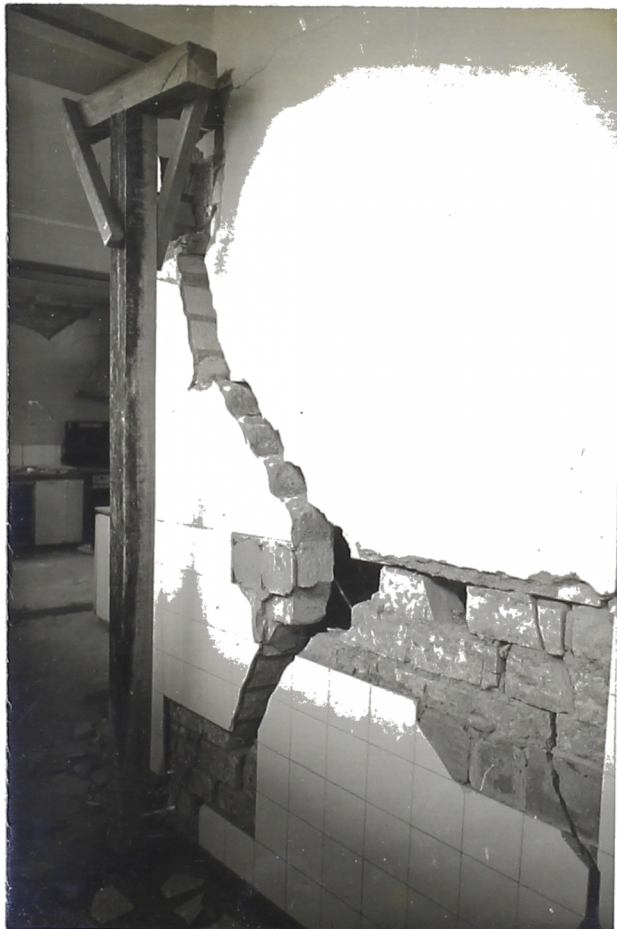
Foto No 27

FALLA POR TRACCION DIA
GONAL A TABIQUERIA.
