FOTOS

LAGUNA LASUNTAY

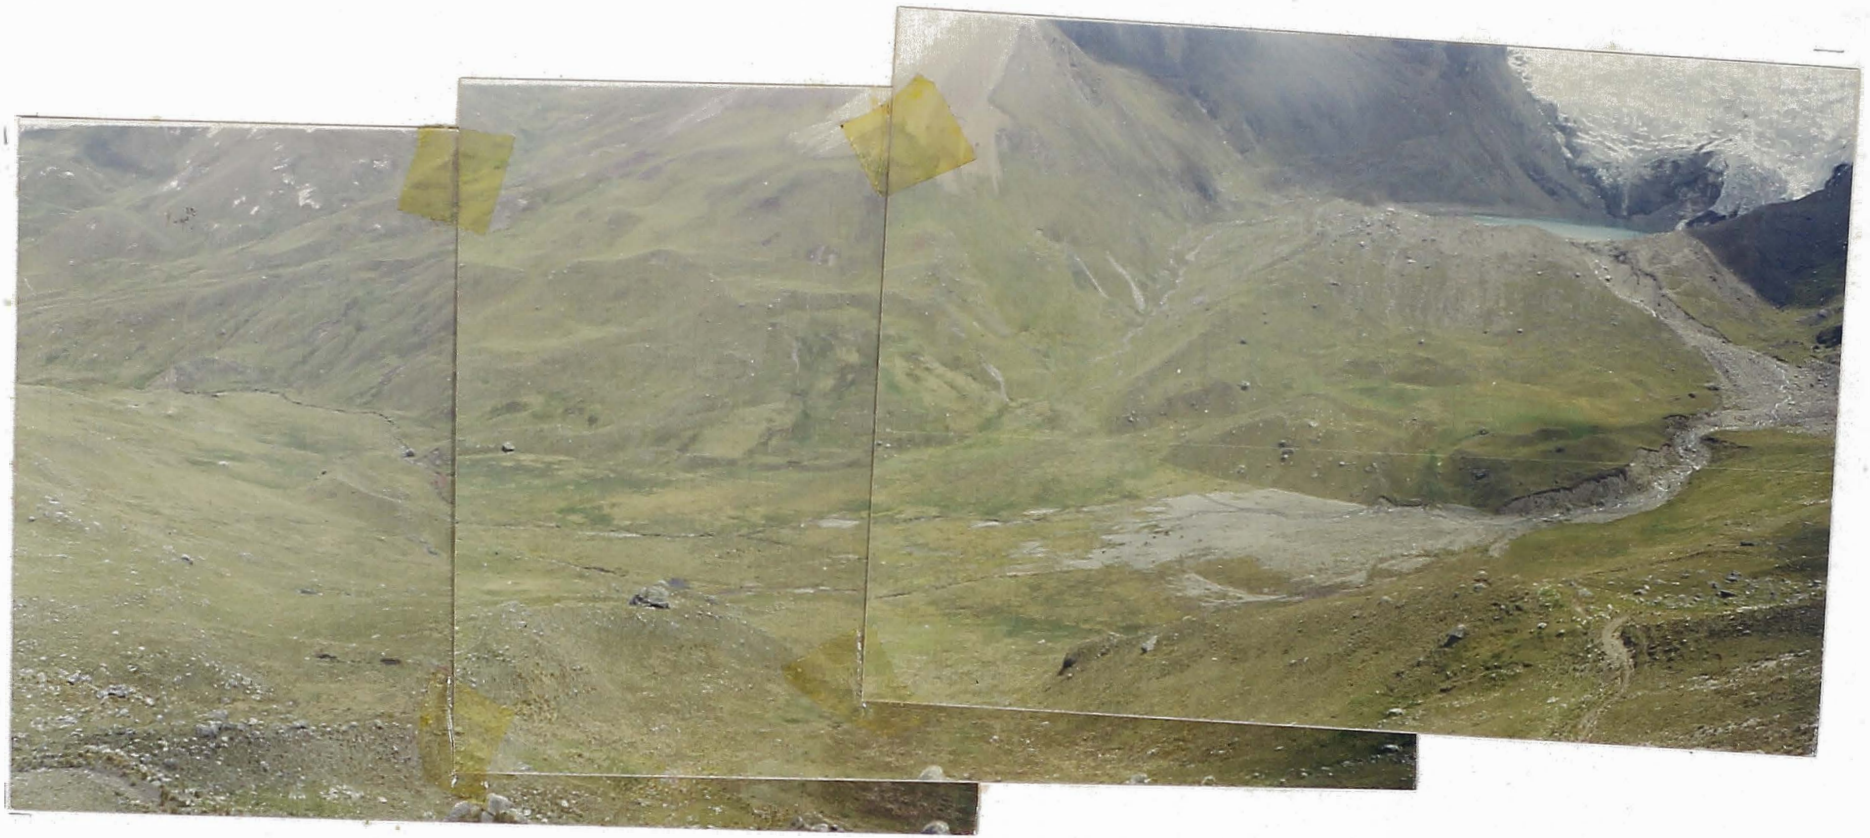
FOTO No. 01 : VISTA GENERAL DE LA MORFOLOGIA DE LA LAGUNA

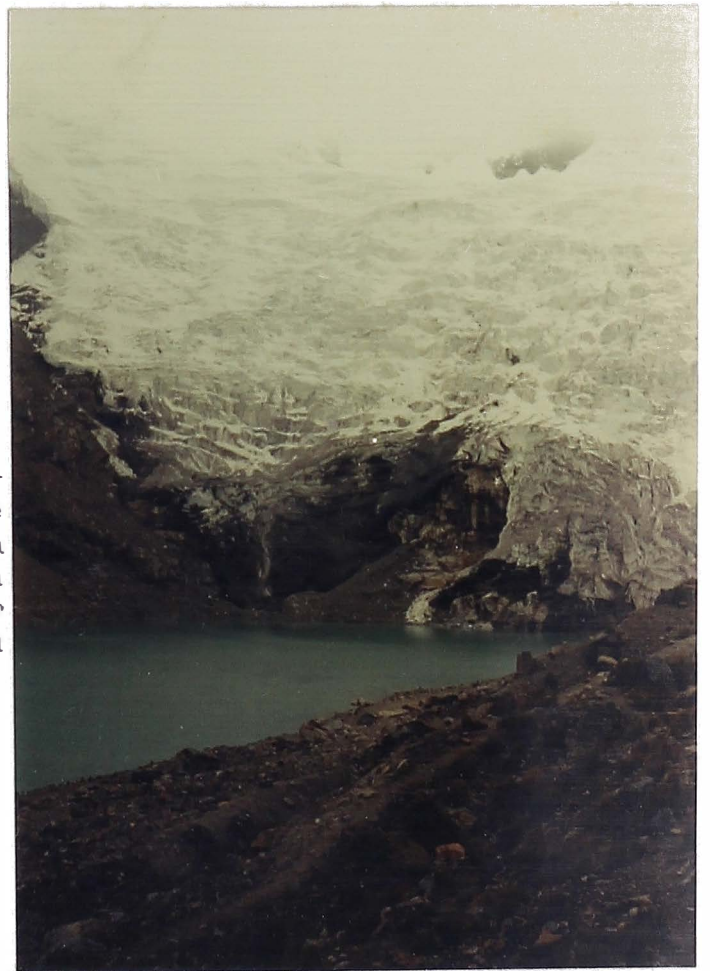
FOTO Nº 03.- Vista del nevado Huaytapallana y al pie la formación de la Laguna Lasuntay, los nevados dan una impresión de querer desprenderse, por eso su denominación de nevados colgantes.

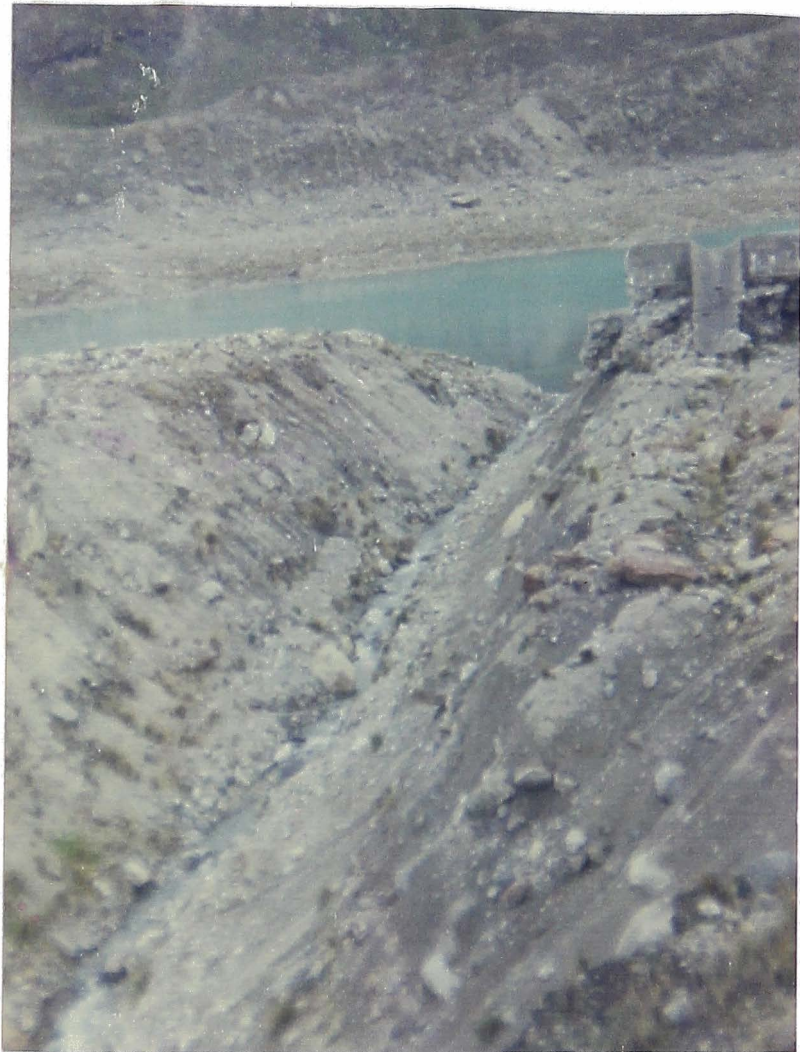
FOTO N^o 04.- Vista del dique morrénico frontal de la Laguna Lasuntay, actualmente se encuentra en esta situación, este fue destruido por el aluvión del año 69, la morfología de la laguna a cambiado podemos apreciar el nivel que descendió. El espejo de la laguna y el muro de encausamiento destruido, solo se ve un resto en la parte derecha.

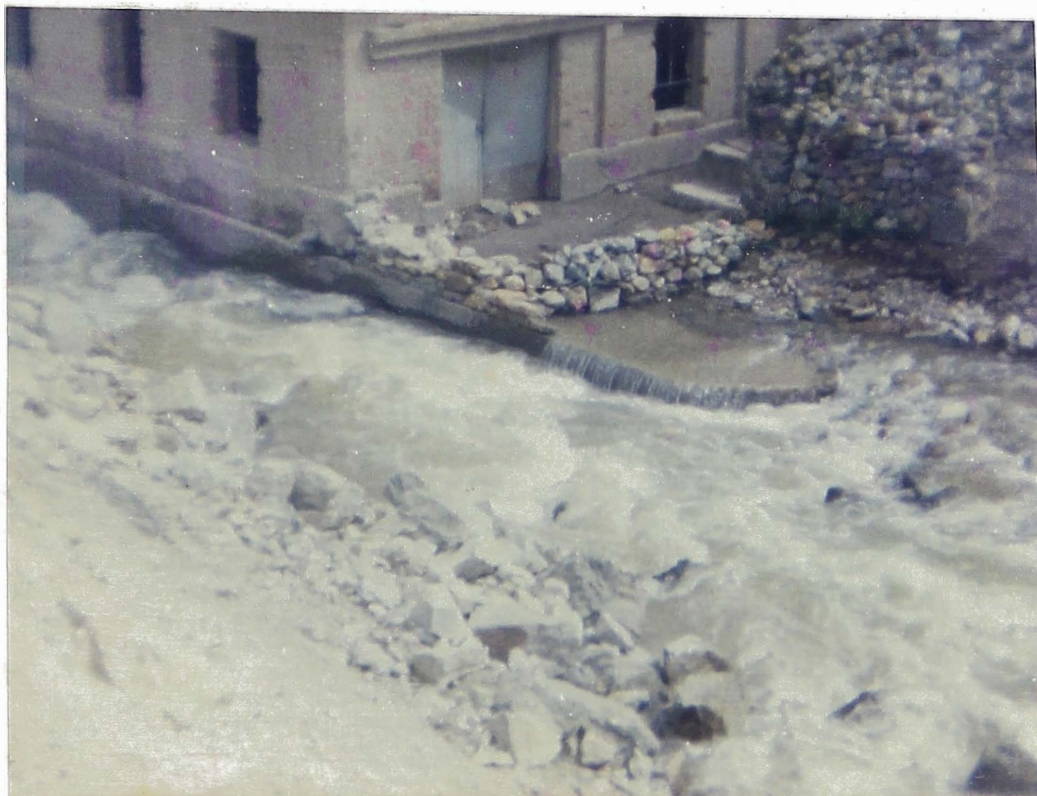
FOTO Nº 05.- Vista de la casa de máquinas de la minicentral hidroeléctrica de Chamicería; aquí no se tuvo idea de un futuro desastre por eso su mala ubicación, nótese que la parte de la infraestructura soportó el aluvión por tener una base sólida de concreto y una construcción en albañilería. eficiente. (Ene 93)

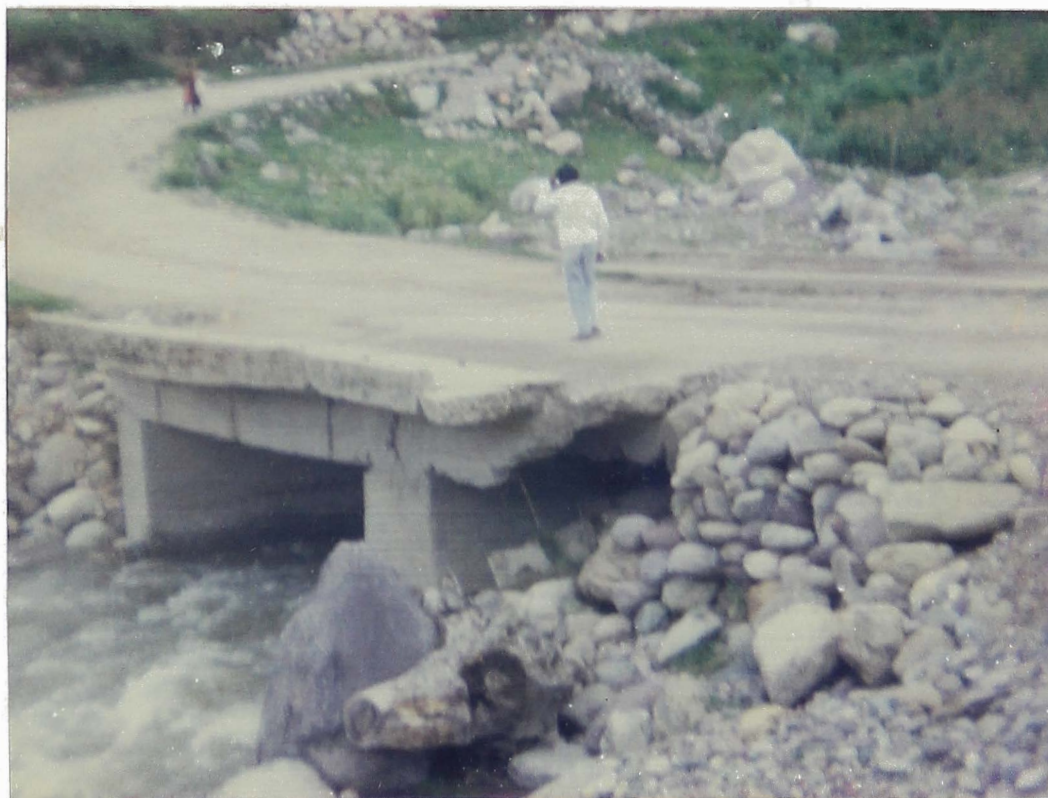
FOTO Nº 06.- Vista del puente del Anexo de Vilcacoto, actualmente se encuentra rehabilitado para el paso de vehículos, pero en lo futuro se tendrá que construir un puente que esta diseñado para resistir un aluvión y otros desastres naturales de mayor grado o similar, así como también una mejor ubicación. (Ene 93)

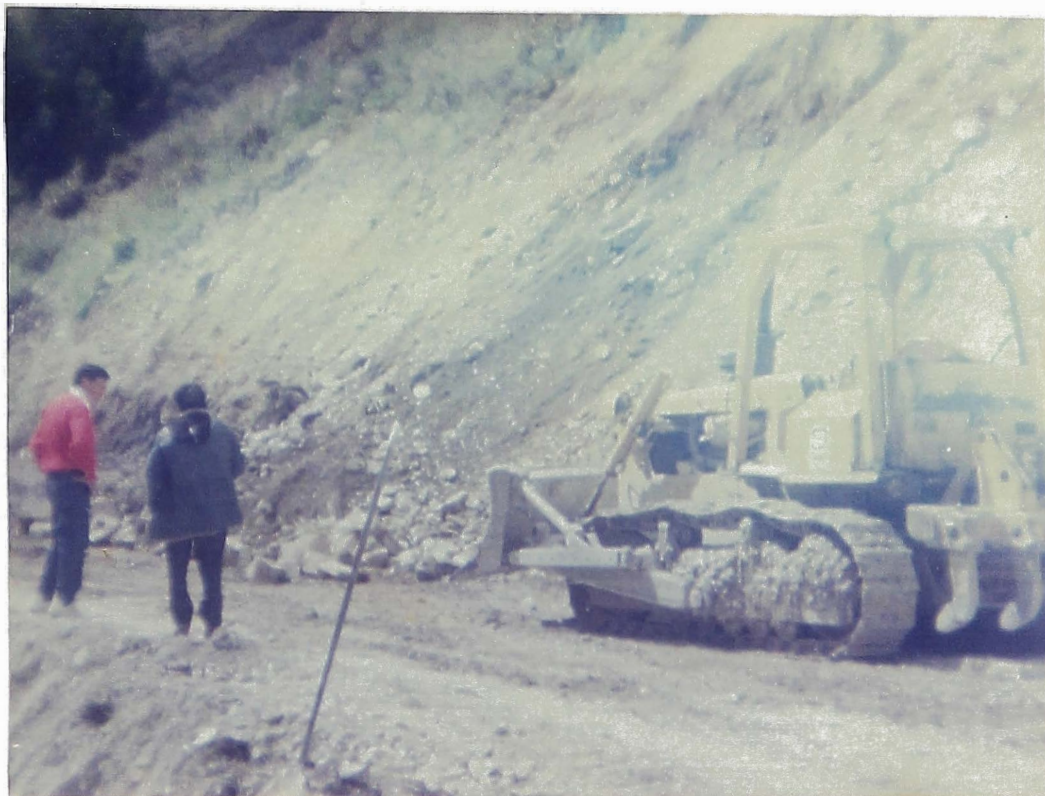
FOTO N^o 07.- Vista de los Huaycos que interrumpen el paso de vehículos. Estos se producen entre Vilcacoto y Chamicería por tener laderas erosionables. Falta un programa de reforestación de laderas. (Ene 93)

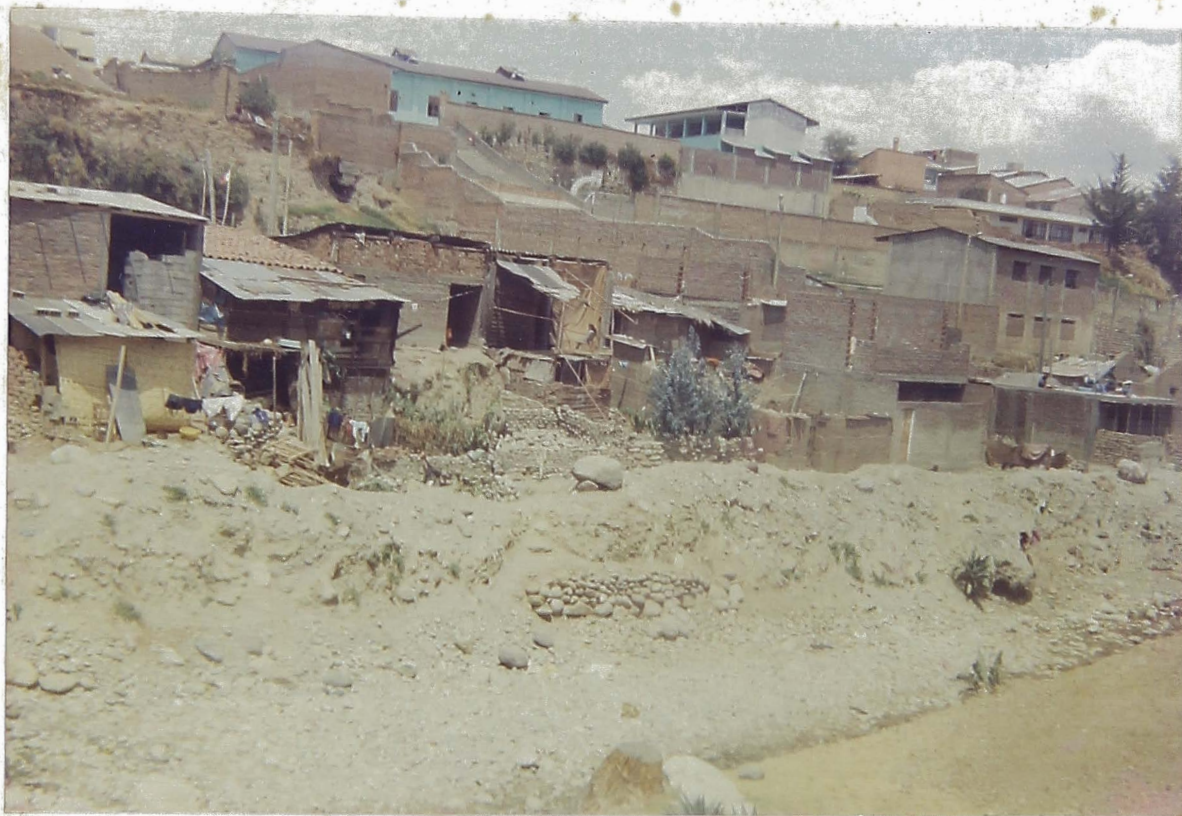
FOTO Nº 09.- Vista del Asentamiento humano Santa Rosa, muestra la zona que sufrió el desastre, las casas se levantan con material noble y de adobe, sin ningún tipo de protección, hoy es zona vulnerable a inundaciones (Ene 93)

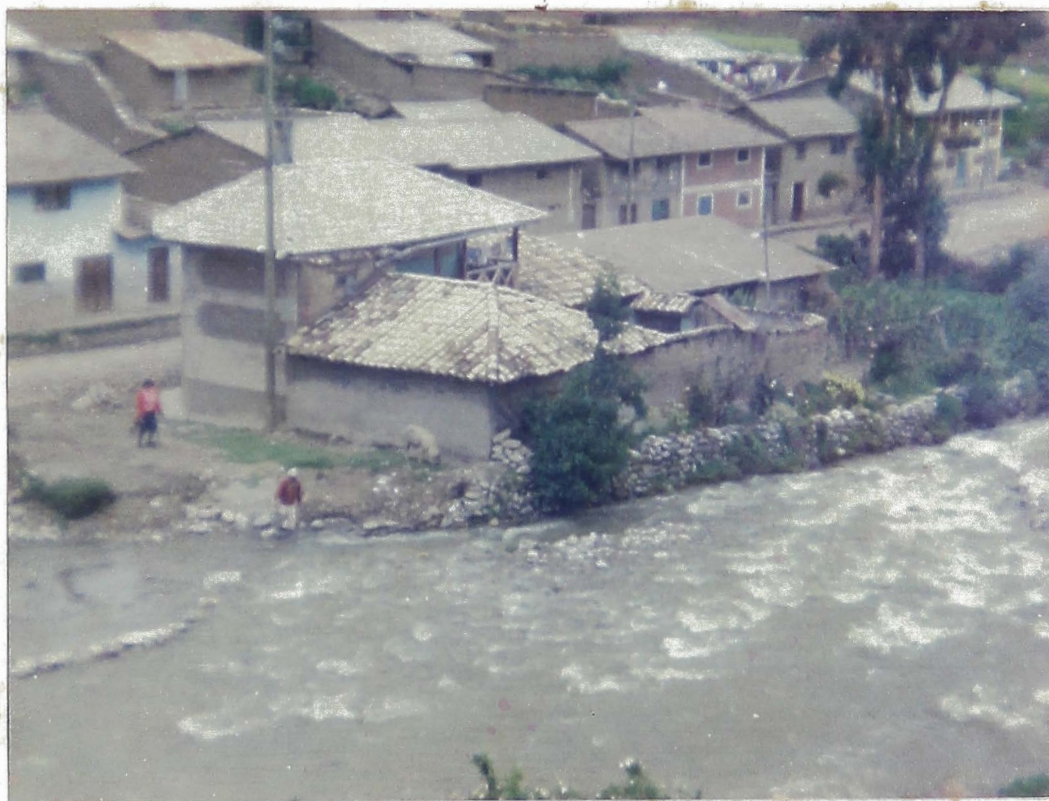
FOTO Nº 10.- Vista de hogares reconstruidos por sus propietarios, en el anexo de Vilcacoto, nótese que están en un nivel igual al río y que hoy estos hogares deben ser trasladados a zonas más seguras. (Ene 93)

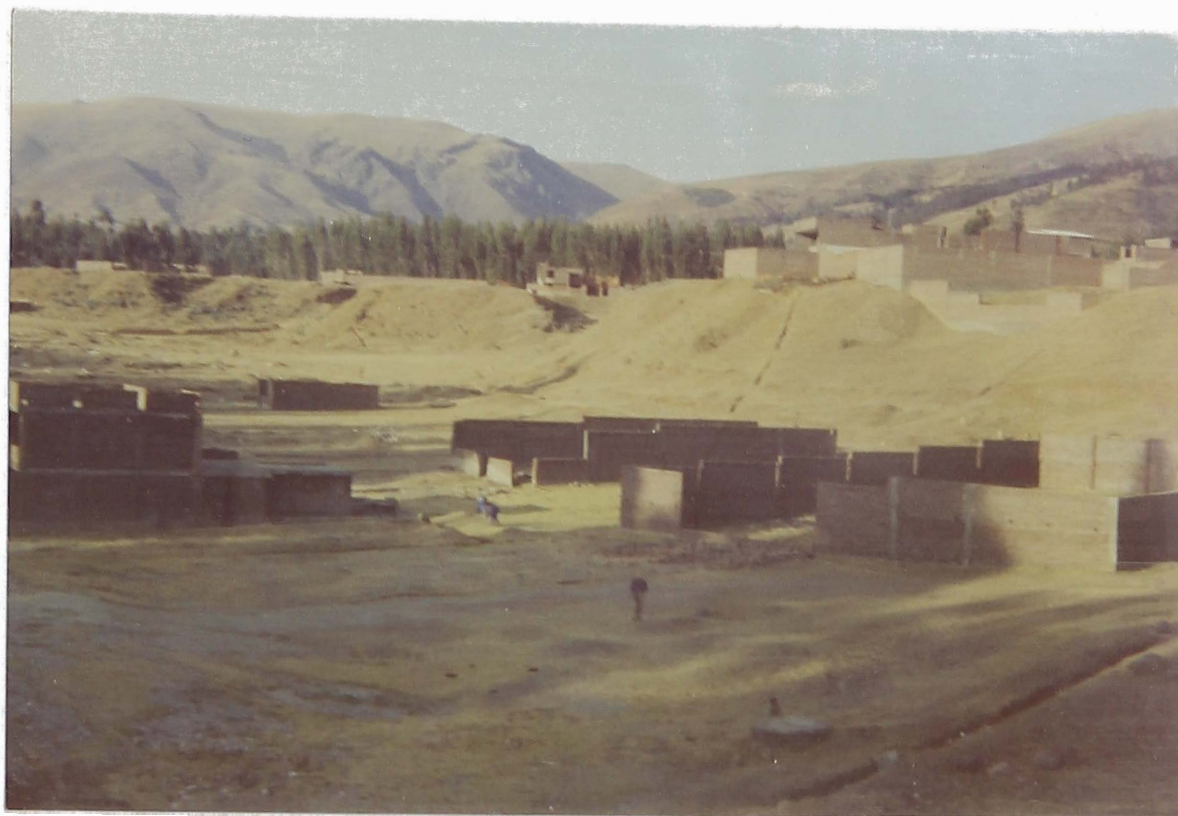
FOTO Nº 11.- Vista del Barrio Centenario, . obsérvese que esta construyendo en una zona plana y de material noble ubicado en la margen izquierda del río Shullcas, este lugar también esta dentro de las zonas de peligro a aluviones (Agosto - 92).

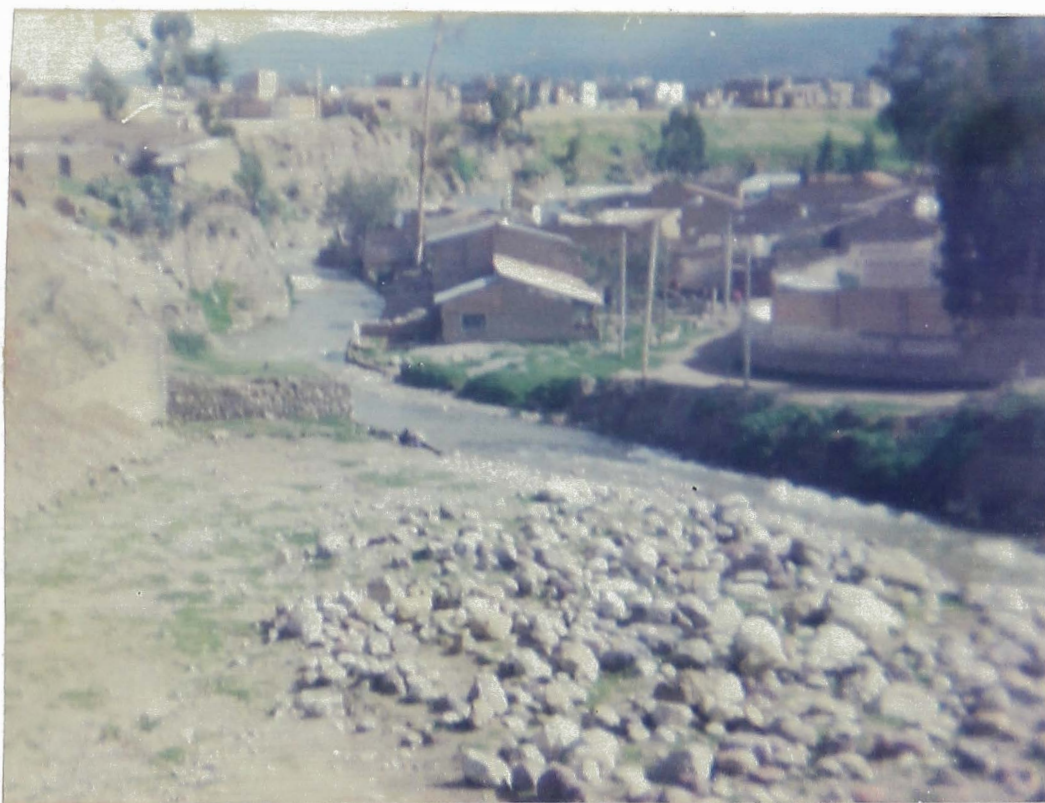
FOTO Nº 12.- Vista del Barrio Salcedo, en la toma se aprecia el curso del Río, el Agua viene de bajada a la foto, entonces todas las casas que se observa están expuestas a riesgos de desastres aluviónicos, es necesario reubicarlos o crearse sistemas de protección.

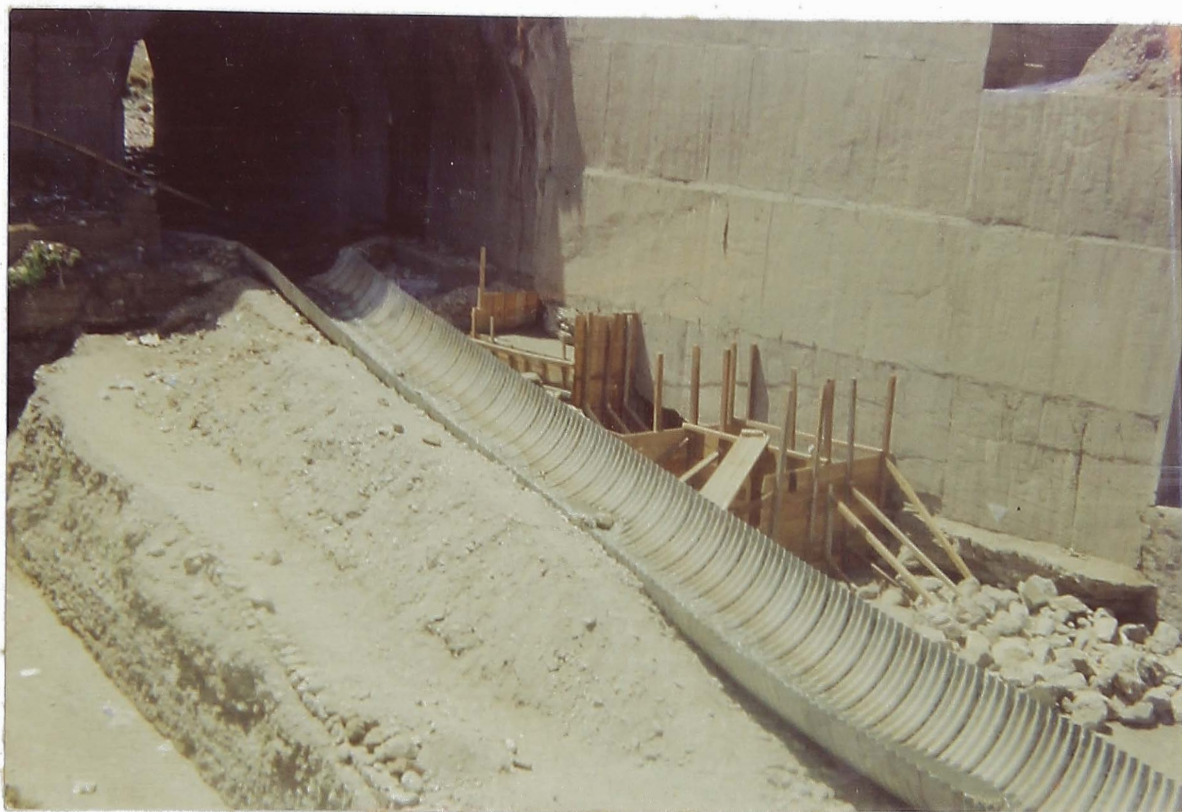
FOTO N^o 13.- Vista del puente ferrocarril en pleno centro de la ciudad de Huancayo, debido a su poca luz fue lo que impedía el paso del aluvión que trajo agua, piedras, etc. y produjo la subida del nivel de agua que afectó al barrio Manchego Muñoz, destruyendolo totalmente. (Agosto 92)

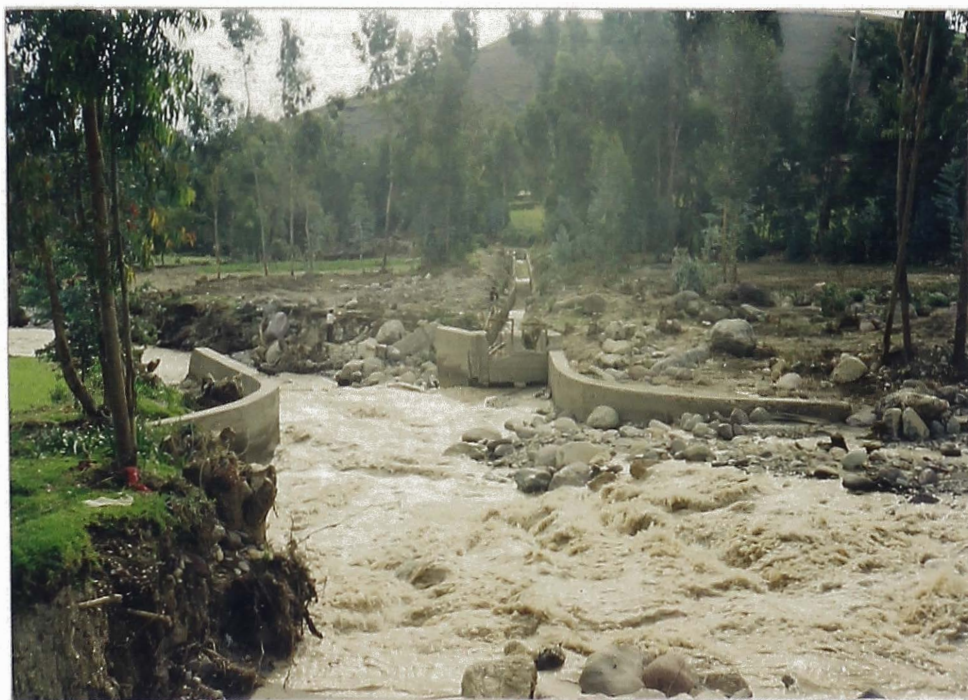
FOTO N^o 14.- Vista de la bócatoma destruida, por la fuerza de arrastre del aluvión, hoy se está reparando y limpiando para que quede operativa. (Ene-93)

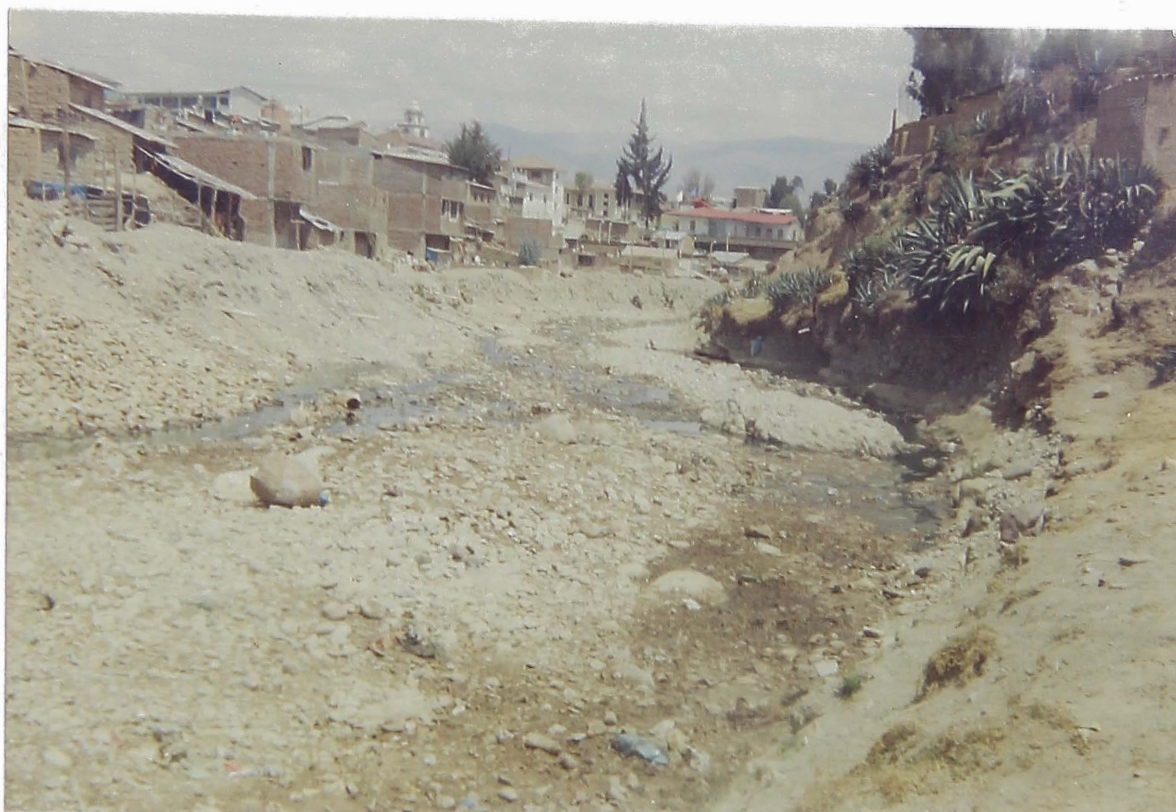
FOTO Nº 15.- Vista del Asentamiento Humano Santa Rosa en pleno centro de la ciudad (izquierda) (zona de vulnerabilidad) obsérvese que las casas están cerca al curso del río y sin ningún tipo de protección, y a la derecha se observa algunas casas que están protegidos por el pequeño cerro. (agosto 92).

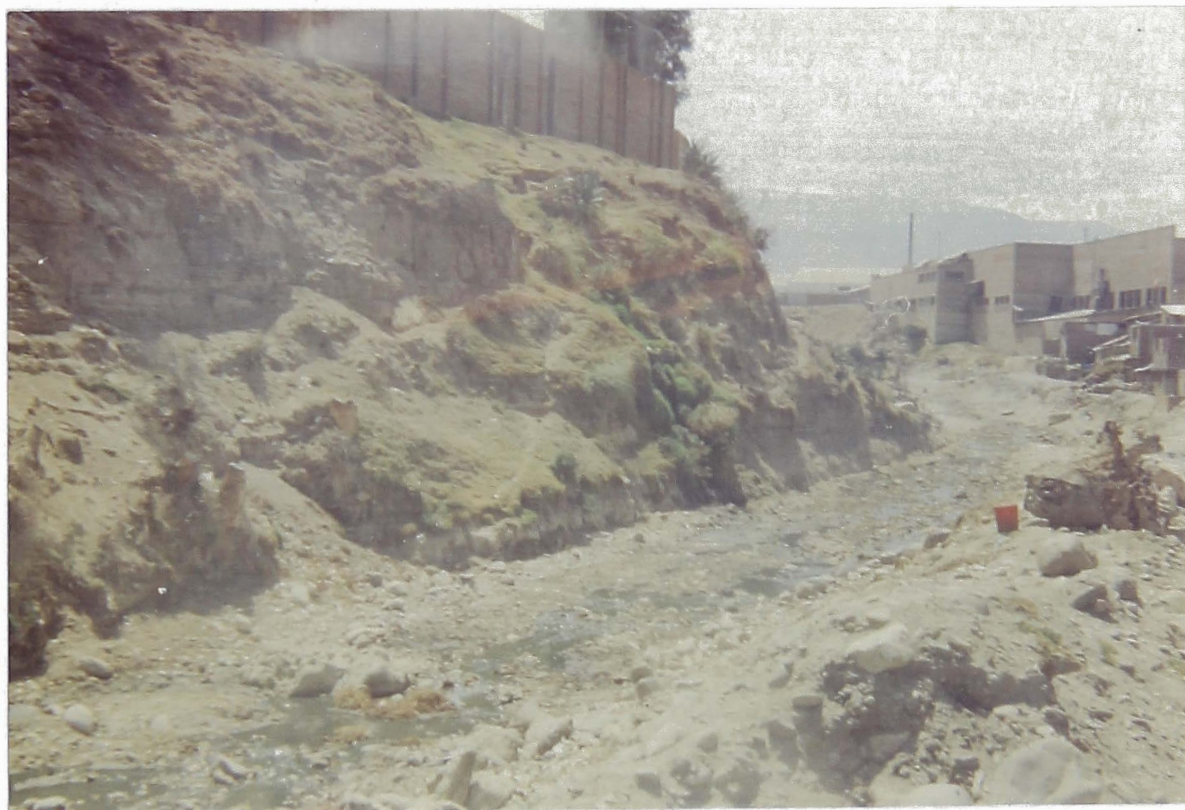
FOTO Nº 16.- Vista del curso del río aguas arriba del Asentamiento Humano Santa Rosa, nótese la curva del río fue la que inundó y destruyó las casas del lugar. (Agosto 92) (época de estiaje).

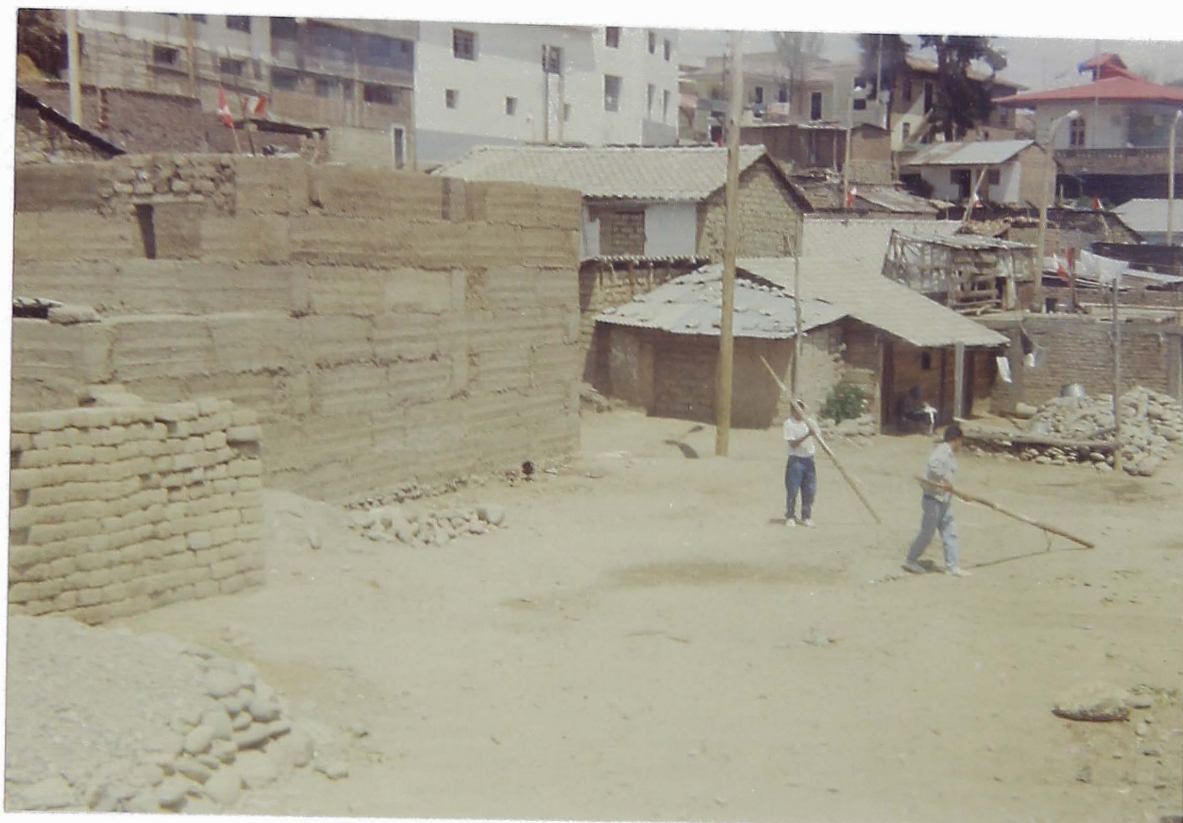
FOTO Nº 17.- En la foto se aprecia el material usado en la construcción de casas (madera, adobe, material variable) las construcciones son realizados por los mismos propietarios, se ve que no tienen una adecuada técnica constructiva. (Agosto 92).

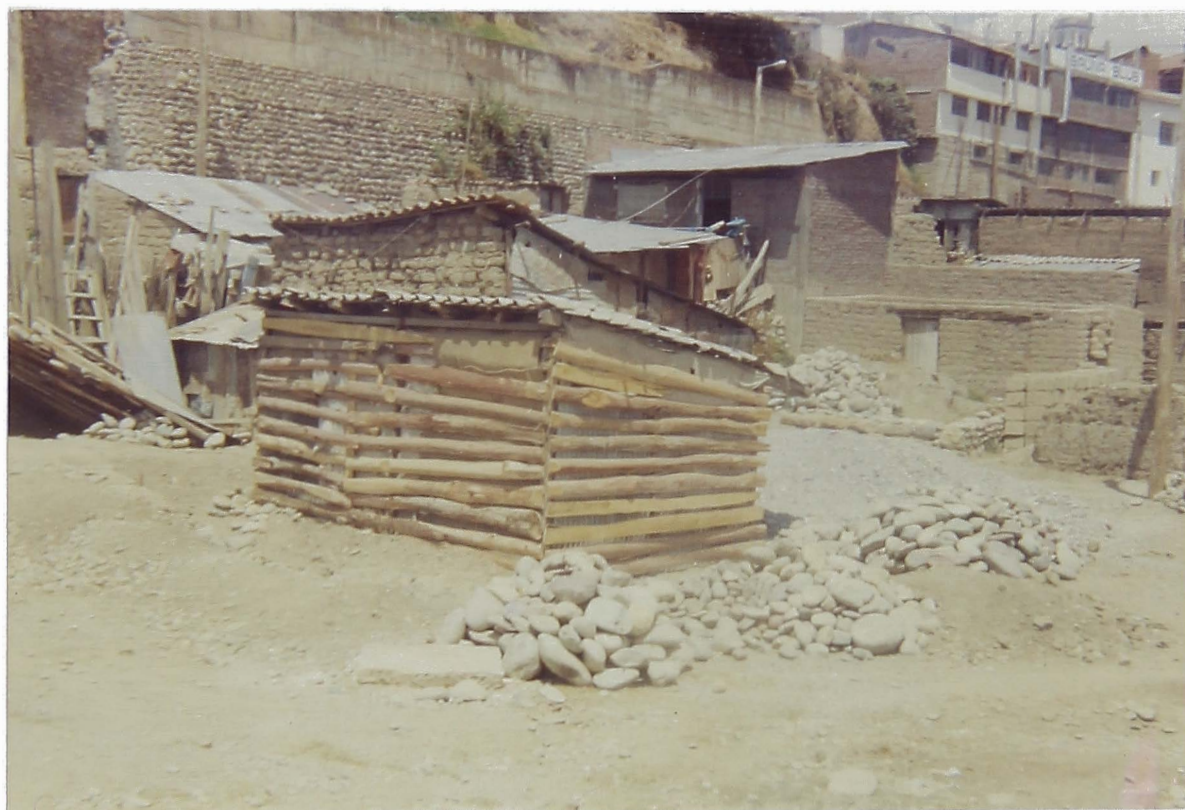
FOTO Nº 18.- Aquí se aprecia otro tipo de construcción con adobones, estos hogares están prácticamente ya reconstruidos porque el aluvión llegó hasta el nivel del techo de los hogares que se aprecia (zona de vulnerabilidad AA.HH. Santa Rosa). (Agosto 92).
