**UNIVERSIDAD NACIONAL DE INGENIERÍA
FACULTAD DE INGENIERÍA CIVIL**

**EVALUACIÓN, CONSTRUCCIÓN, REHABILITACIÓN Y
MANTENIMIENTO DEL SISTEMA VIAL URBANO DEL
DISTRITO LOS OLIVOS**

TESIS

**Lima – Perú
2011**

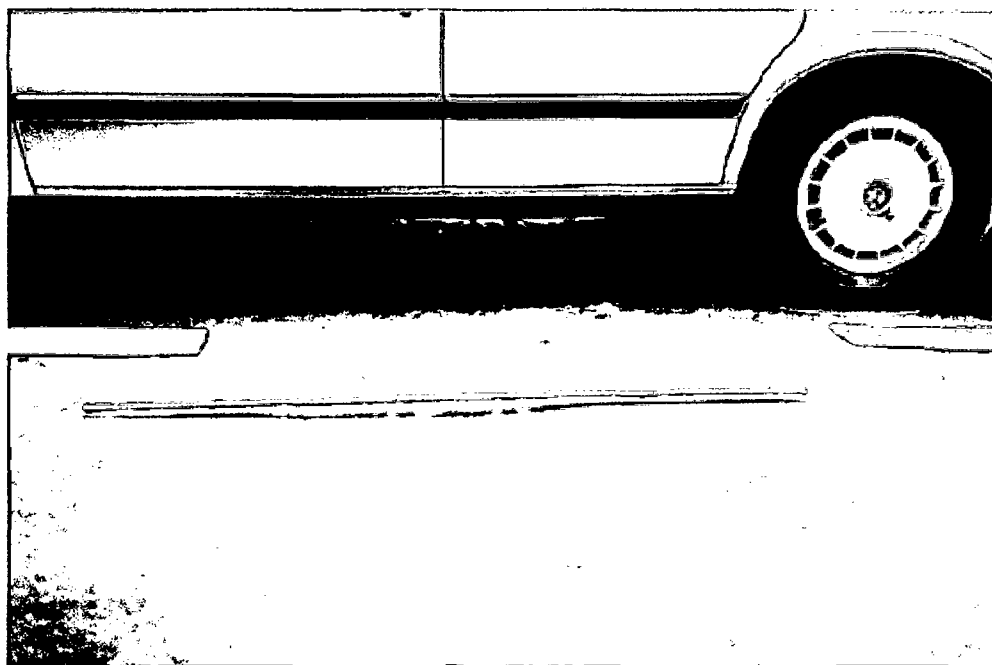
Foto N° 13. Nivel bajo de hundimientos.

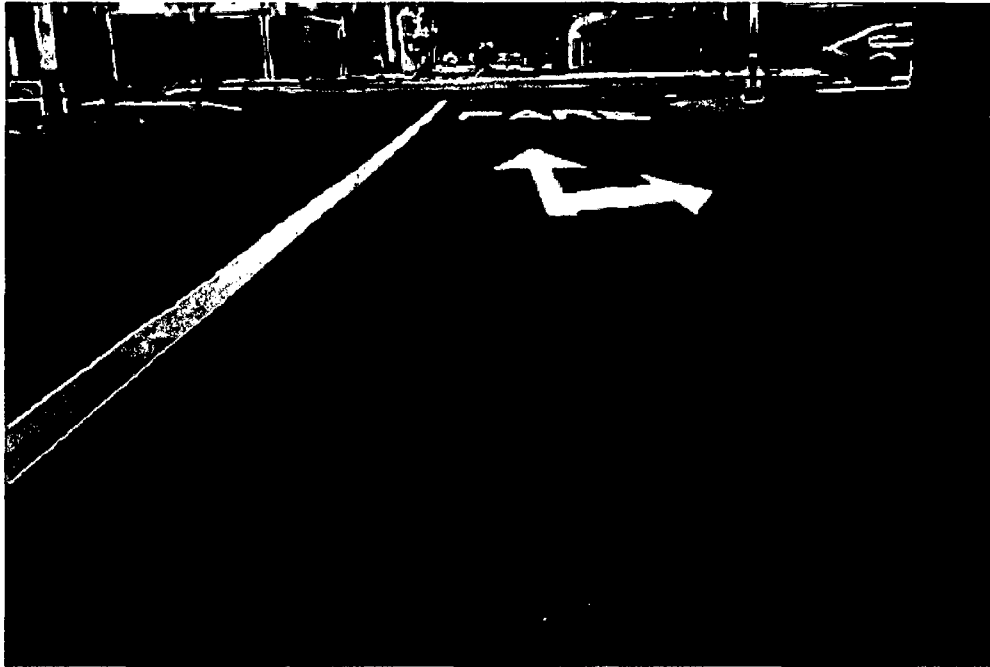
Foto N° 17. Nivel moderado de corrugación y desplazamientos.

CUADRO N° 3.5.1b
TRATAMIENTO DE MANTENIMIENTO SUGERIDO
PARA CORRIMIENTOS Y DESPLAZAMIENTOS

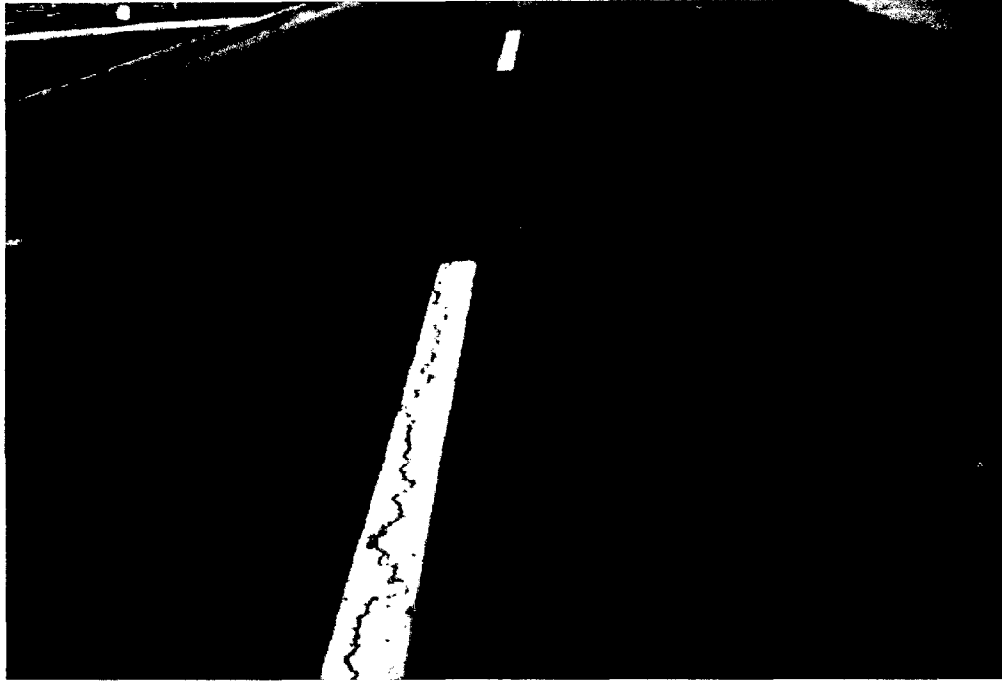
Foto N° 59. Nivel bajo de fisuramiento longitudinal.

CUADRO N° 3.5.2c1
TRATAMIENTO SUGERIDOS
PARA FISURAMIENTO LONGITUDINAL

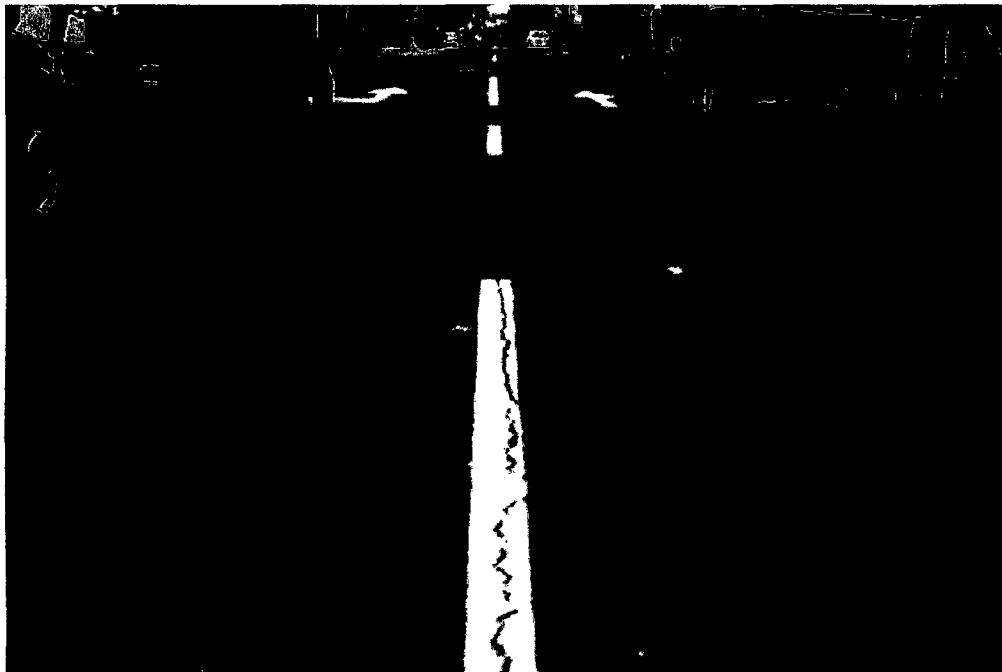
Foto N° 60. Nivel moderado de fisuramiento longitudinal con ramificaciones

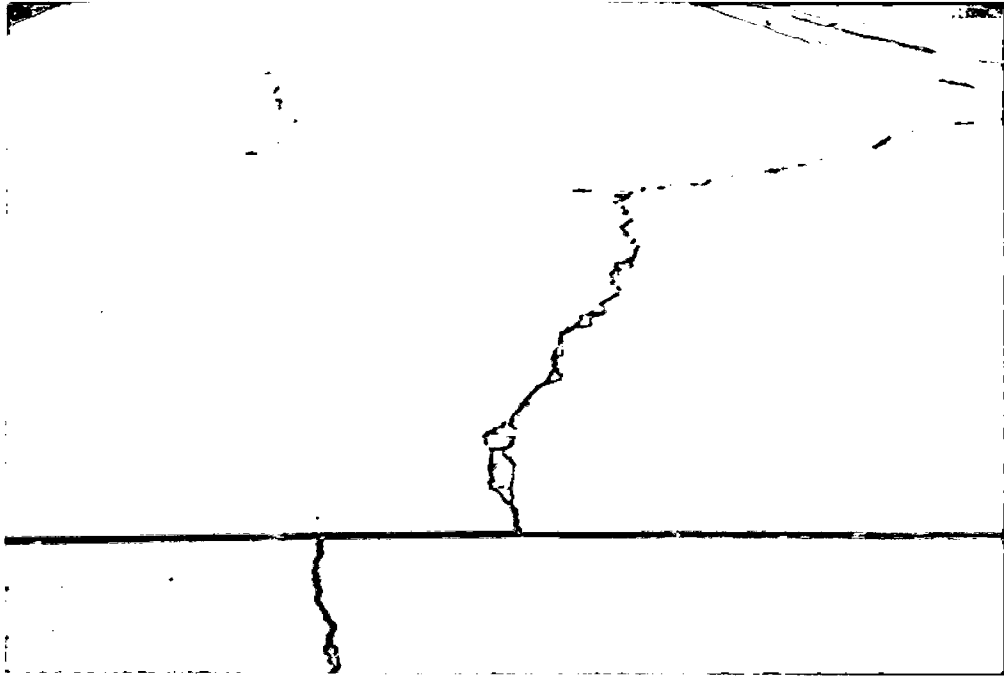
Foto N° 69. Nivel moderado de losa dividida.

**CUADRO N° 3.5.2c4
 TRATAMIENTO DE MANTENIMIENTO SUGERIDO
 PARA LOSAS DIVIDIDAS (PAVIMENTO RÍGIDO)**

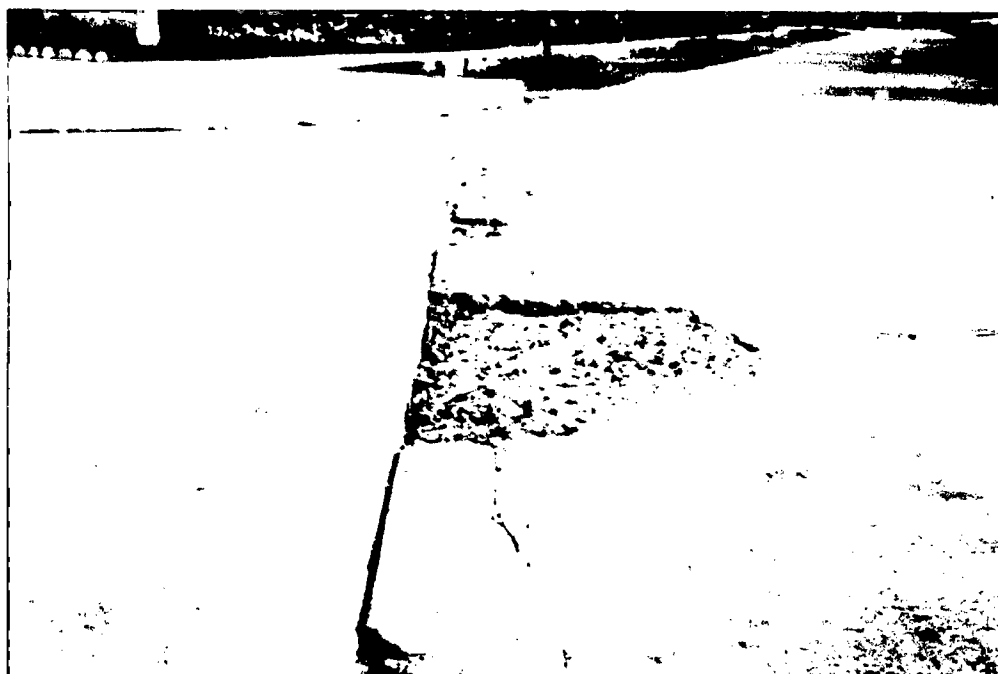
Foto N° 75. Nivel moderado de despostillamiento de juntas.

CUADRO N° 3.5.2d2
TRATAMIENTO DE MANTENIMIENTO SUGERIDO
PARA DESPOSTILLAMIENTO DE JUNTAS (PAVIMENTO RÍGIDO)

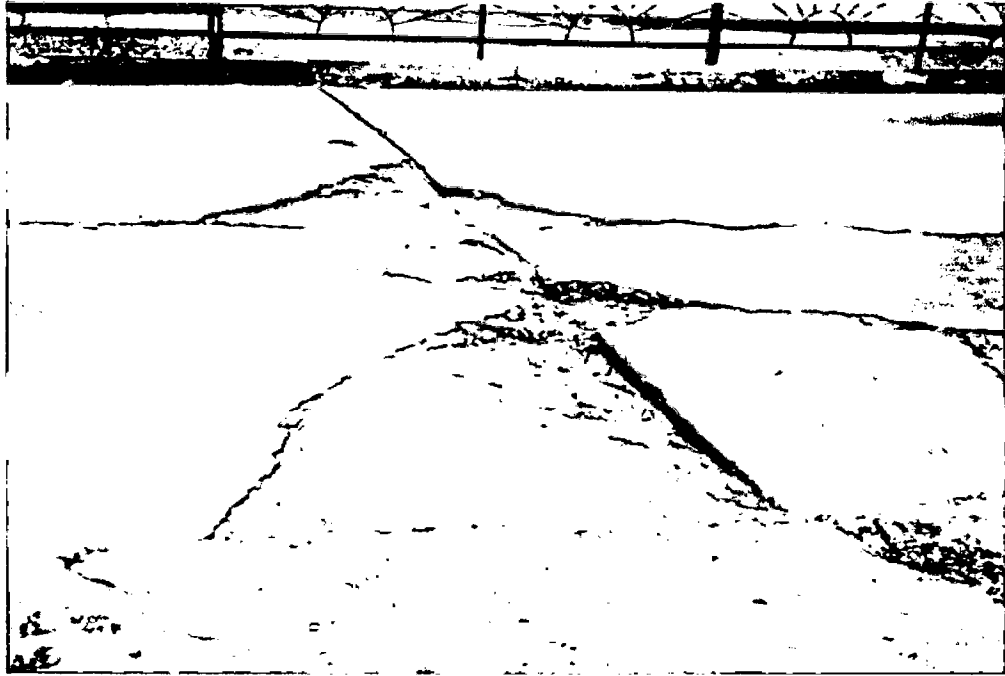
Foto N° 76. Nivel alto de despostillamiento de juntas.
