UNIVERSIDAD NACIONAL DE INGENIERIA  
FACULTAD DE INGENIERIA CIVIL  
CISMID - DPMD

TESIS : "ESTUDIO DE LOS EFECTOS DEL FENOMENO DE EL NIÑO DE 1997-98, EN EL TRAMO DIVISION BAYOVAR DESVIO TALARA Y EN LA CIUDAD DE PIURA"

TESIS : "ESTUDIO DE LOS EFECTOS DEL FENOMENO DE EL NIÑO DE 1997-98 EN EL TRAMO DIVISION BAYOVAR DESVIO TALARA Y EN LA CIUDAD DE PIURA"

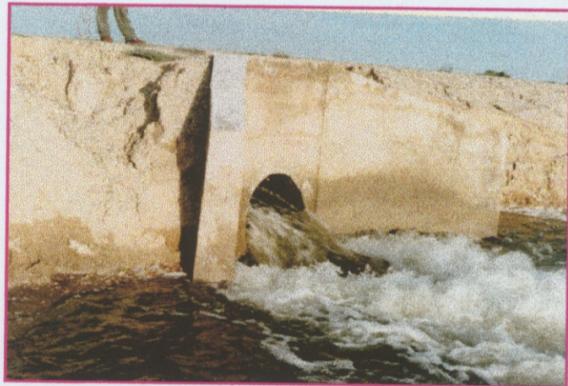
Km. 898.750 Erosión regresiva aguas abajo de la estructura de cruce (tipo 3), por la formación de remolinos, debido a que la alcantarilla trabajó a tubo lleno. Asimismo se observó la erosión laminar del terraplén por efecto directo de las lluvias (daño tipo 1). Fecha. 20.02.98

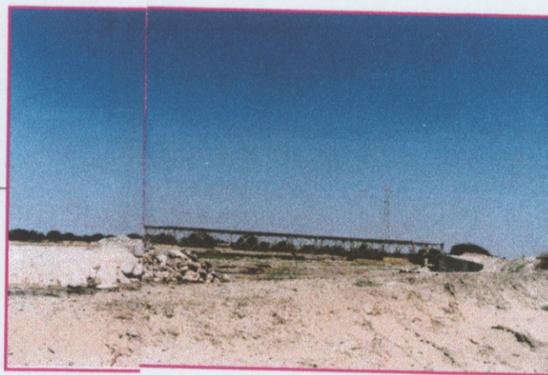
Km. 900: Erosión general del terraplén y obra de cruce (daño tipo 5), producido por la invasión de la quebrada como consecuencia de las fuertes precipitaciones pluviales ocurridas en la zona. (25.11.98)

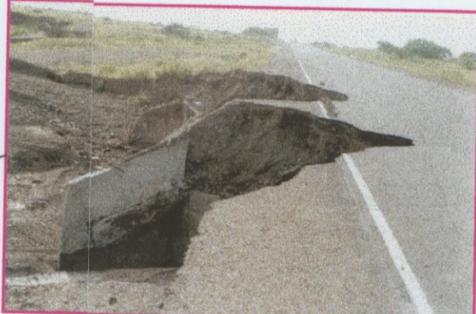
Km. 1012.05 : Las estructuras que drenan pequeñas cuencas fueron afectadas por la socavación local y transversal (daños tipo 1 y 2 respectivamente), fueron afectado los aleros de los alcantarillos y el terraplén adyacente a la obra de cruce. (11.02.98)

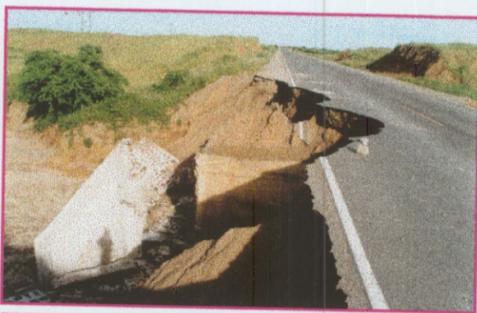
Erosión regresiva (tipo 3) aguas abajo de la obra de cruce. Se observa, la cimentación de los aleros fueron socavados, llegando a colapsar. También la erosión regresiva tuvo sus efectos en el lecho a la salida de la obra de cruce por falta de colchones disipadores, (11.02.98)

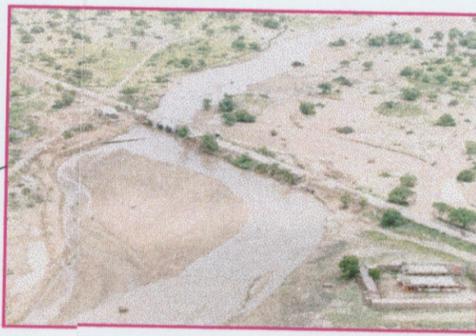
Km. 991.149: La activación de la quebrada "Las Monjas" ocasionó el colapso de los 2 puentes de 12m. de luz c/u. La erosión general (tipo 5) producido en la zona de contacto fue de 60 m. (11.02.98)

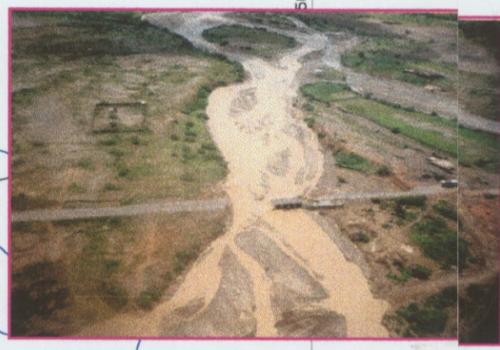
Km. 1084.683: Erosión General por efecto de la quebrada Dévora (Tipo 5). El cimiento de la estructura de cruce (4.00x3.50 de 4 ojos) fue socavado y la estructura estuvo a punto de voltearse, por efecto de la crecida de la quebrada (11.02.98)

(\*\*\*) Para la construcción de las nuevas obras de cruce, se recomienda considerar los caudales obtenidos en 1998 para un Tr de 50 años y en lo posible, diseñar puentes con la menor cantidad de luces, más no pontones de varios ojos.

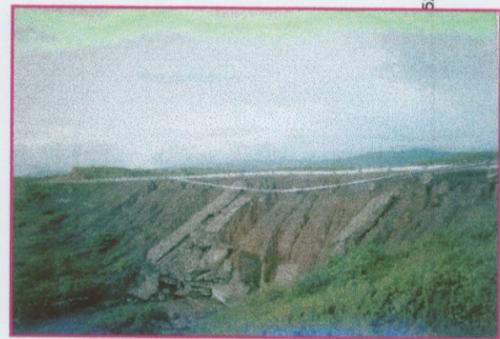
Km. 1057.500 : Erosión Laminar del talud en relleno (daño tipo 8), por efectos de las precipitaciones pluviales, se produjo por la mala protección del terraplén en relleno. (20.02.98)

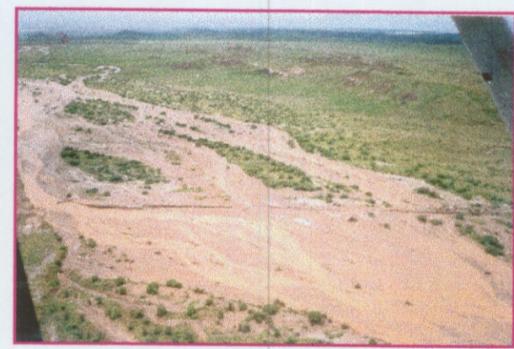
Km. 1051.950 al 1052.500 : Erosión general del terraplén y obras de cruce (daño tipo 5), por efectos de la quebrada Huaytaco, la quebrada arrasó con las cinco estructuras de drenaje. El ancho de la quebrada es 500 m. (11.02.98)

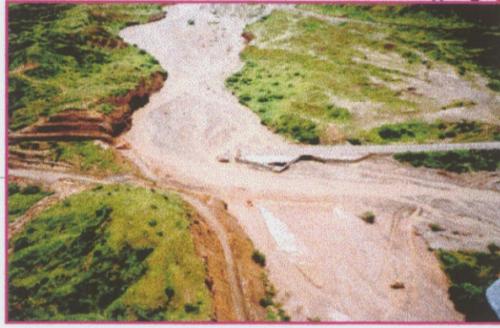
Km. 1059.140 : Erosión General (daño tipo 5), por efectos de la quebrada Pasamayta. El cual hizo colapsar el puente (3.00\*3.25 de 5 ojos) y al terraplén de acceso. (11.02.98)

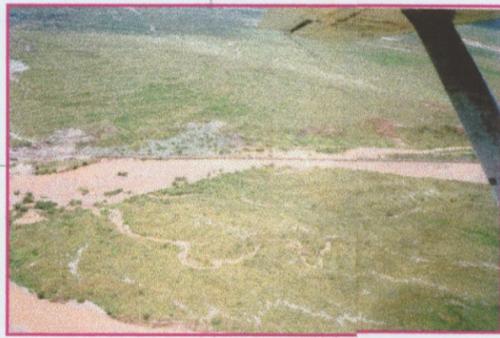
Km. 1047.500 al 1048.500 : Erosión Longitudinal del terraplén de la vía por efecto de la quebrada Pichichaca (daño tipo 4). La quebrada ocurrió paralela a la vía y erosionó lateralmente el terraplén en un tramo de 1 Km. (11.02.98)

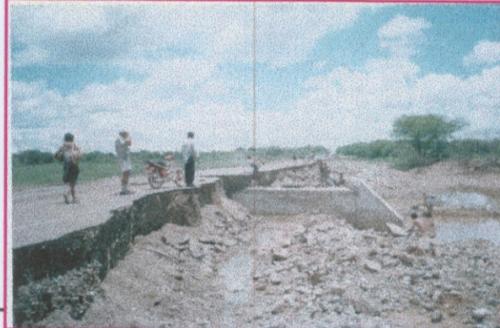
Km. 1034.200 : Erosión Regresiva en el terraplén de la vía por efecto de la quebrada, el flujo pasó por encima de la vía debido a la colmatación de la alcantarilla. (20.02.98)

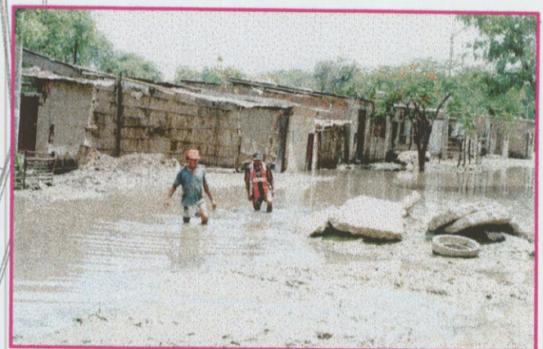
Cuenca Ciega en el distrito de Castilla (11.02.98)

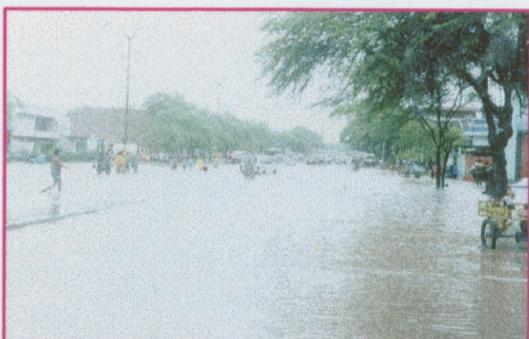
Cuenca Ciega en el distrito de Piura (10.02.98)

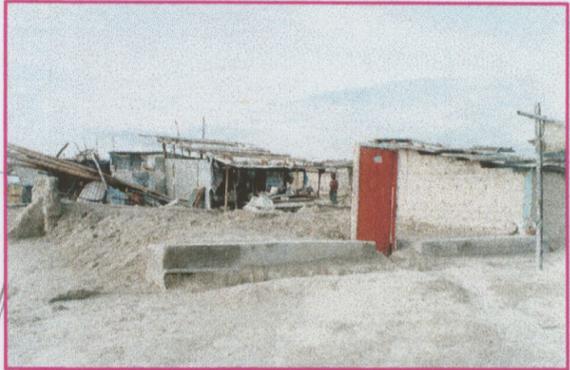
Vivienda Colapsada por acción directa de la lluvia (09.02.98)

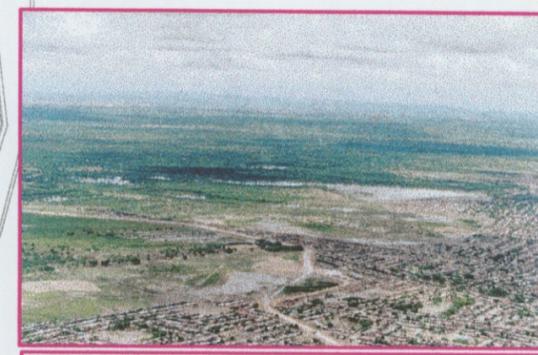
Zona Inundable en la parte sur de la ciudad de Piura (14.02.98)

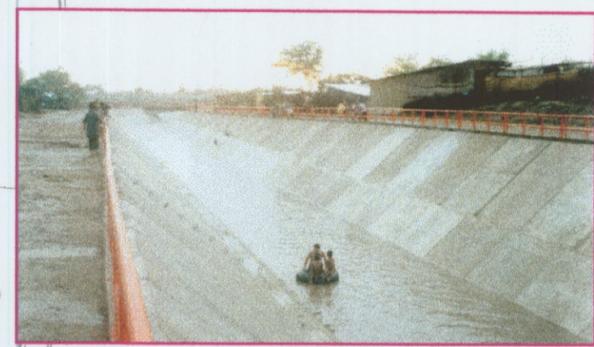
Dren Sullana, funcionó eficientemente (14.02.98)

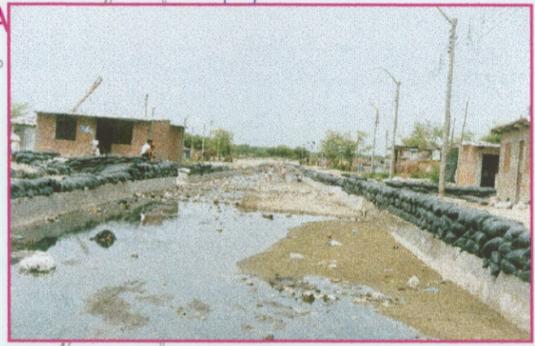
Dren Petro Perú tramo III, funcionó parcialmente (15.02.98)
