***“ESTUDIO DE LOS EFECTOS DEL FENOMENO DE “EL NIÑO”
1997-98 EN EL TRAMO DIVISION BAYOVAR – DESVIO TALARA Y
EN LA CIUDAD DE PIURA”***

TESIS

EDGARD C. ALCA MENDOZA

1999

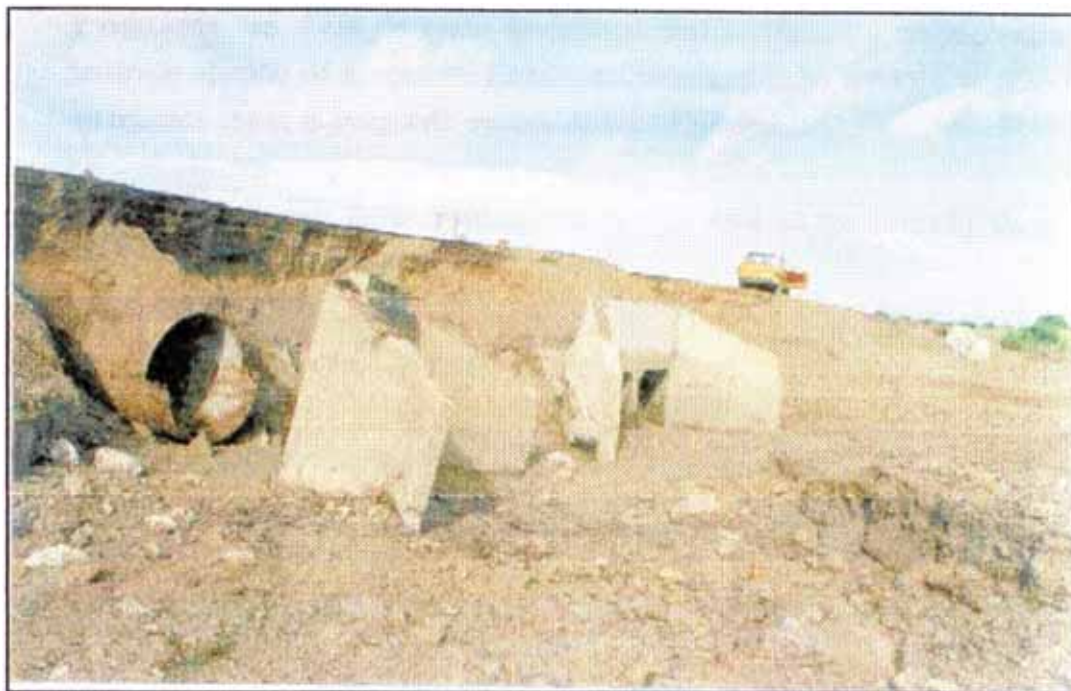
Foto N° 4.1 Erosión local de los aleros de entrada de las alcantarilla. También se produjo el efecto de socavación transversal que afectó al terraplén de la carretera.

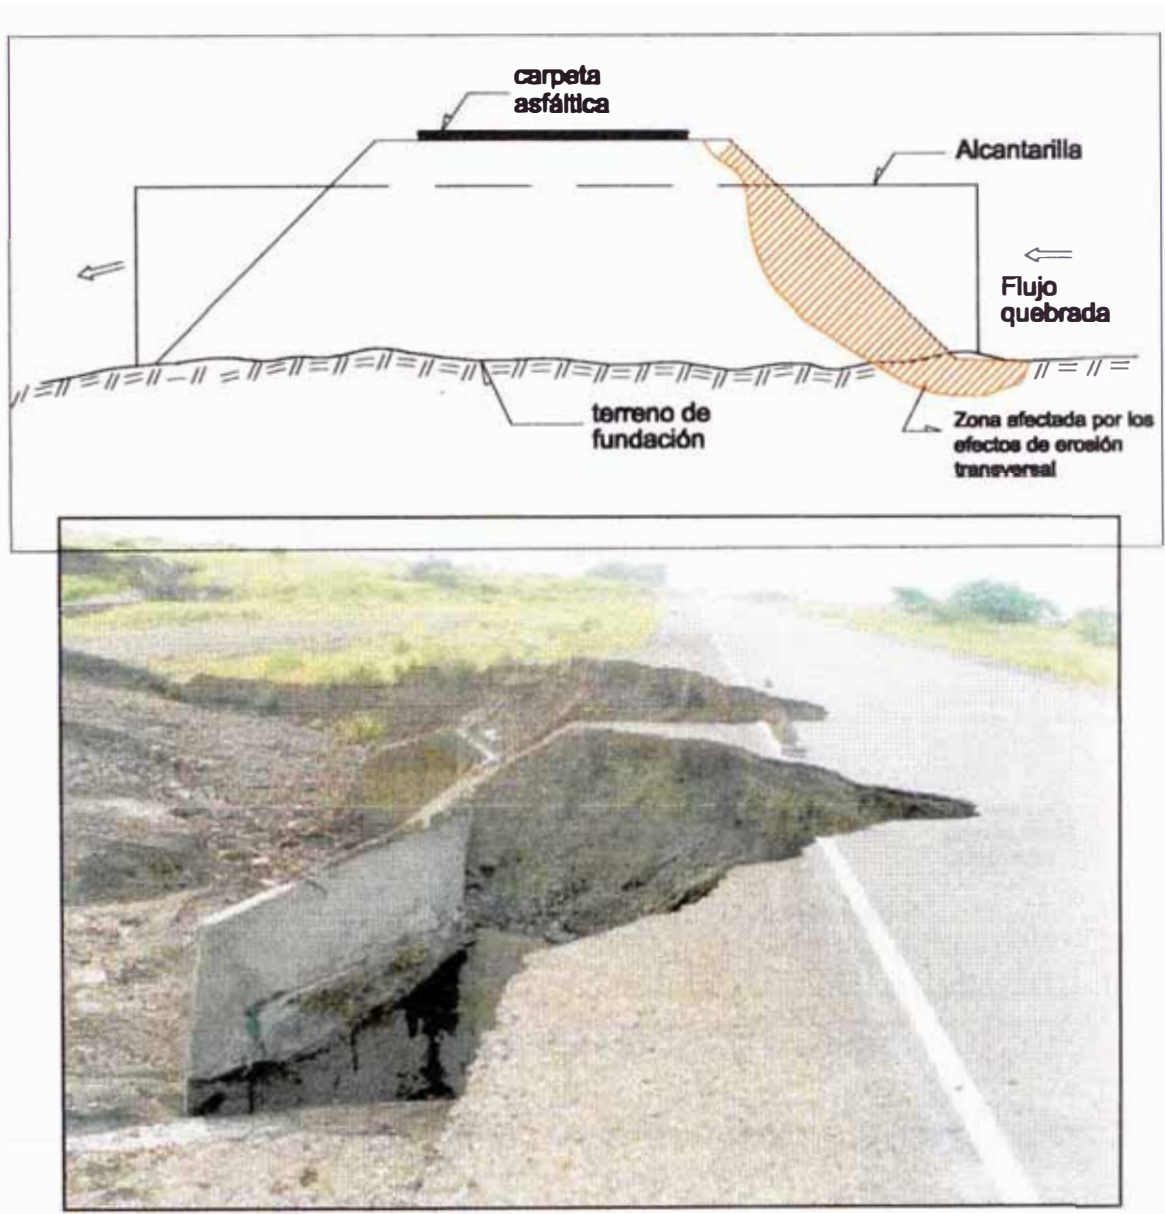
Foto N° 4.2 Efecto de socavación transversal que afectó al terraplén adyacente a la obra de cruce.

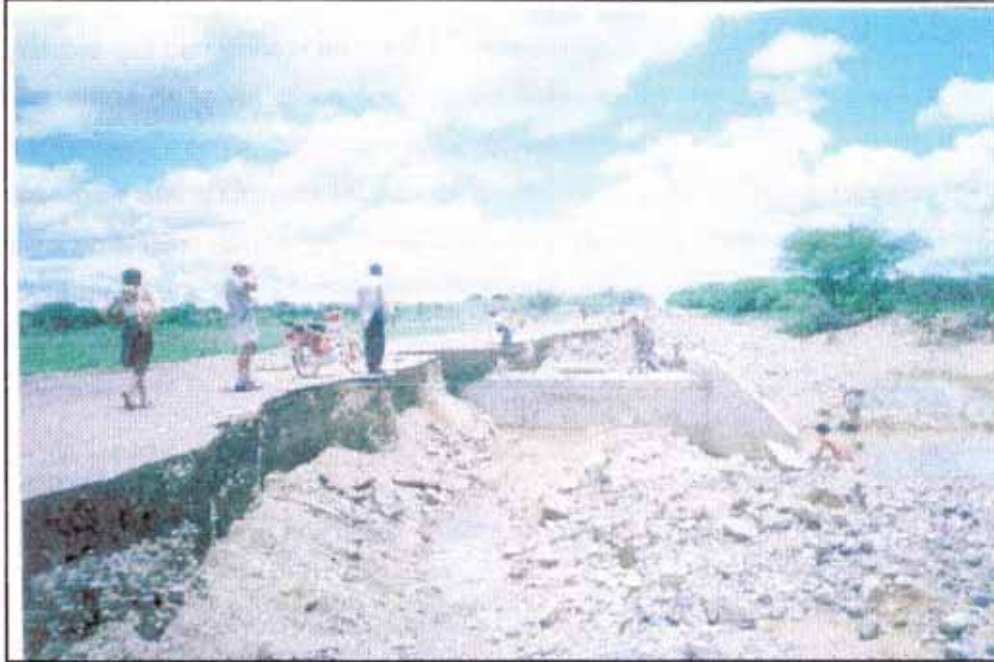
Foto N° 4.3 Efectos de erosión regresiva en el terraplén, aguas abajo de la obra de cruce. Se observa que la erosión afectó los bermas y la carpeta asfáltica.

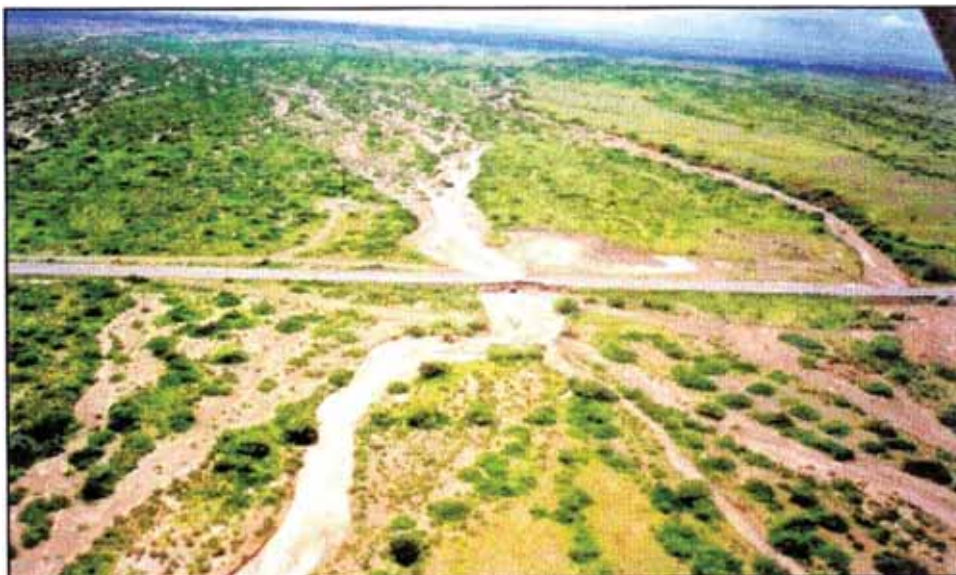
Foto N° 4.4 Socavación local del lecho del cauce, aguas debajo de la alcantarilla. Se observa el efecto de socavación del cauce por falta de colchón dissipador de energía y en consecuencia, se produjo el colapso de los cabezales a la salida de la obra de cruce.

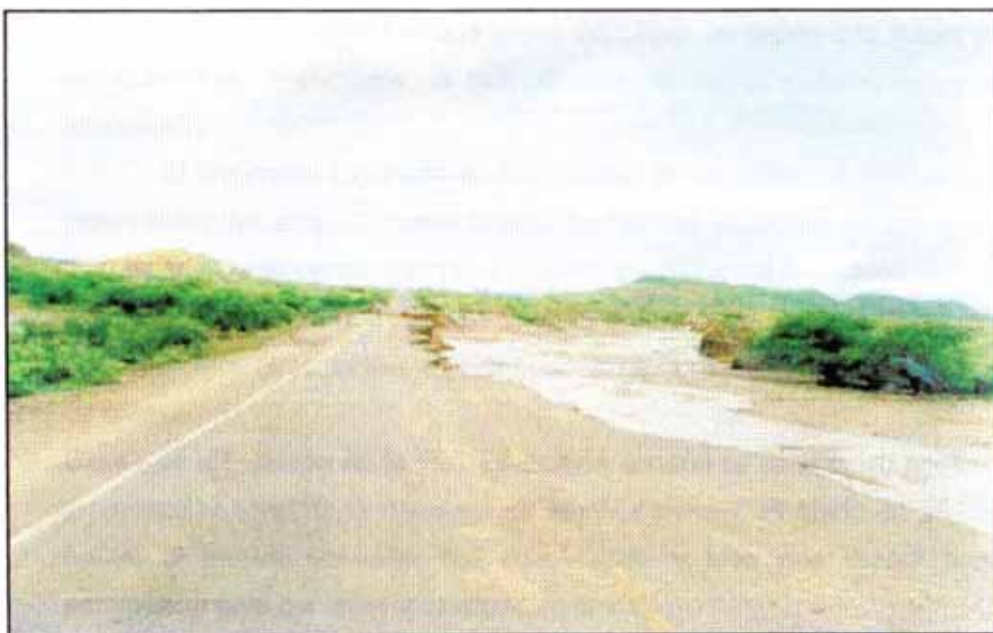
Foto N° 4.5 Erosión lateral del terraplén y carpeta asfáltica debido a que el flujo de la quebrada discurrió paralelo a la vía.

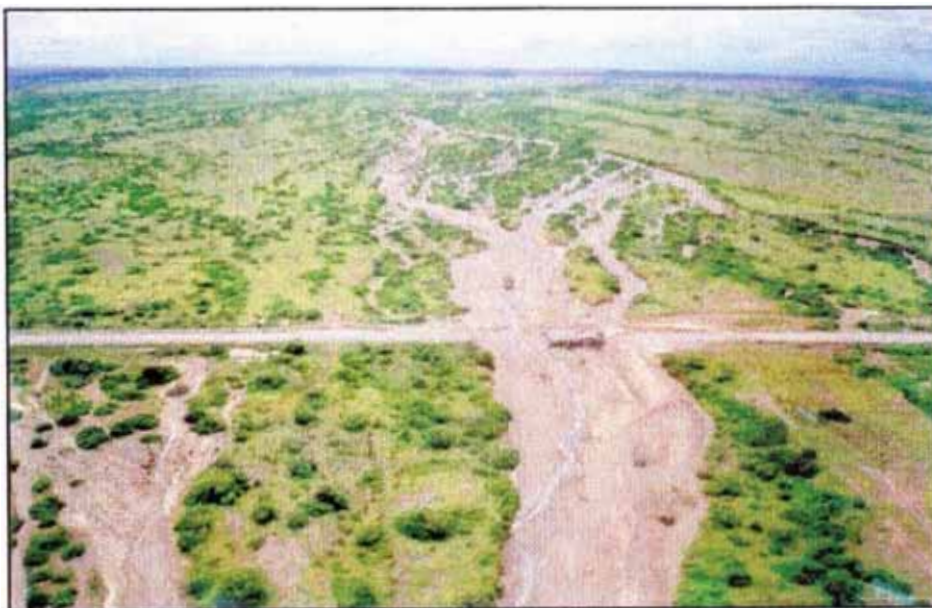
Foto N° 4.6 Erosión general del terraplén: se observa que la estructura de cruce se encuentra colmatada por palizada y la erosión se produjo en el terraplén adyacente (efecto tipo b).

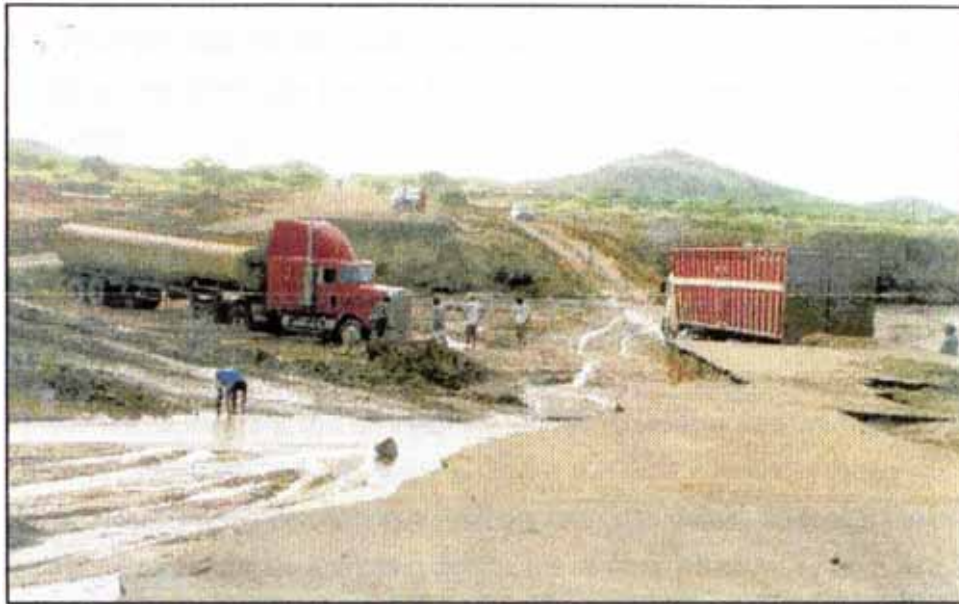
Foto N° 4.7 Erosión general del terraplén y colapso de la estructura de drenaje, asimismo erosión transversal del terreno de fundación.

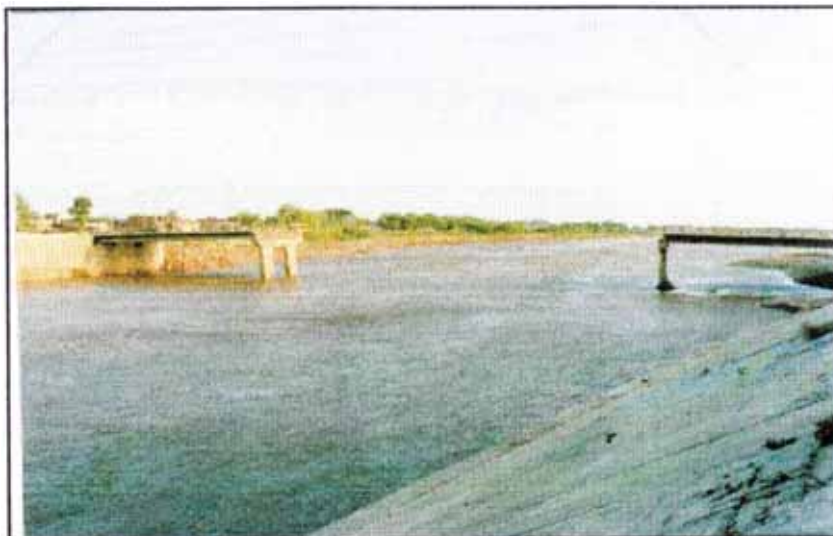
Es importante mencionar, el efecto que tuvo el río Piura en 3 puentes ubicados en la ciudad de Piura, que son: puente "Viejo" y Bolognesi (colapsados por efectos de erosión local en los pilares); Puente Sánchez Cerro (afectación estructural de los pilares por erosión local y general). - Foto N° 4.8: Puente Bolognesi, colapsó un pilar y dos tramos -.

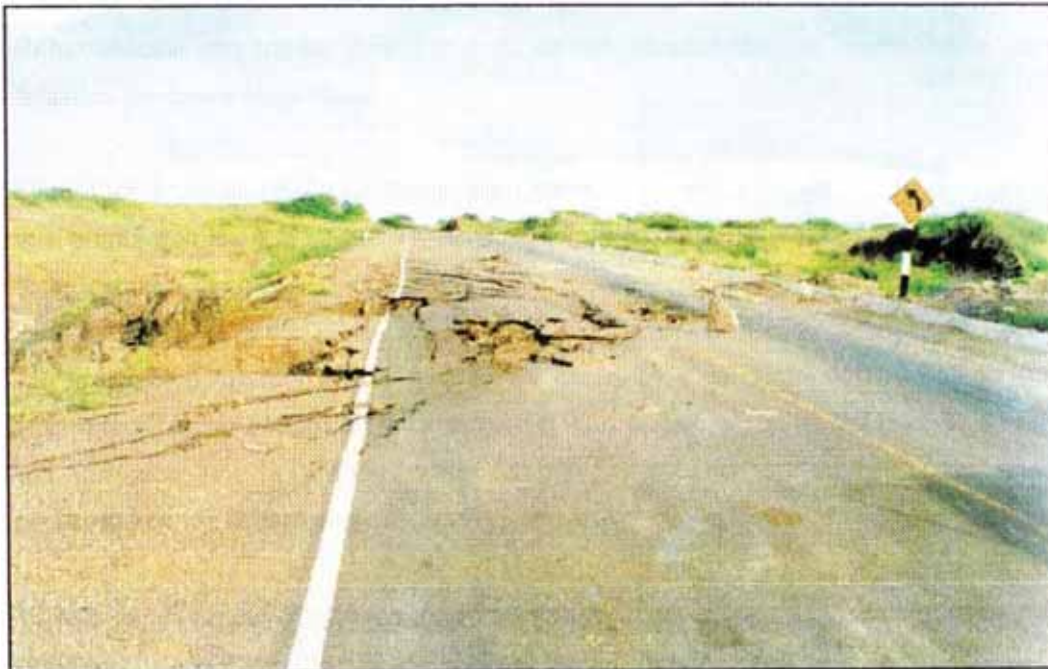
Foto N° 4.8 Efecto de lavado del terraplén de relleno: fue afectado de manera directa por las precipitaciones pluviales, ocasionando la falla estructural del pavimento.

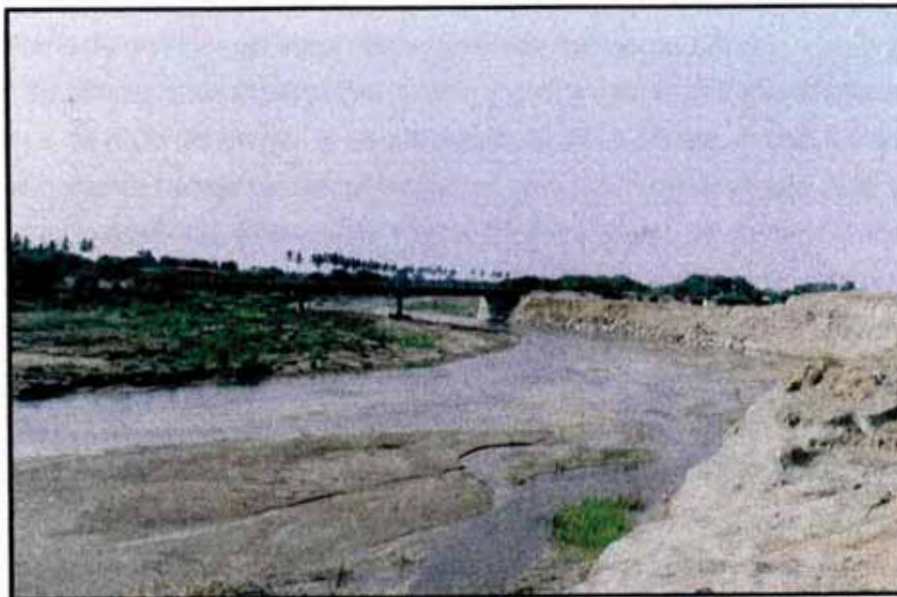
Foto N° 5.2: Vista panorámica del puente Samán de 120 m. de longitud y tres luces. En la vista se observa que el puente sufrió erosión local en el estribo derecho de la estructura. (20.11.98)

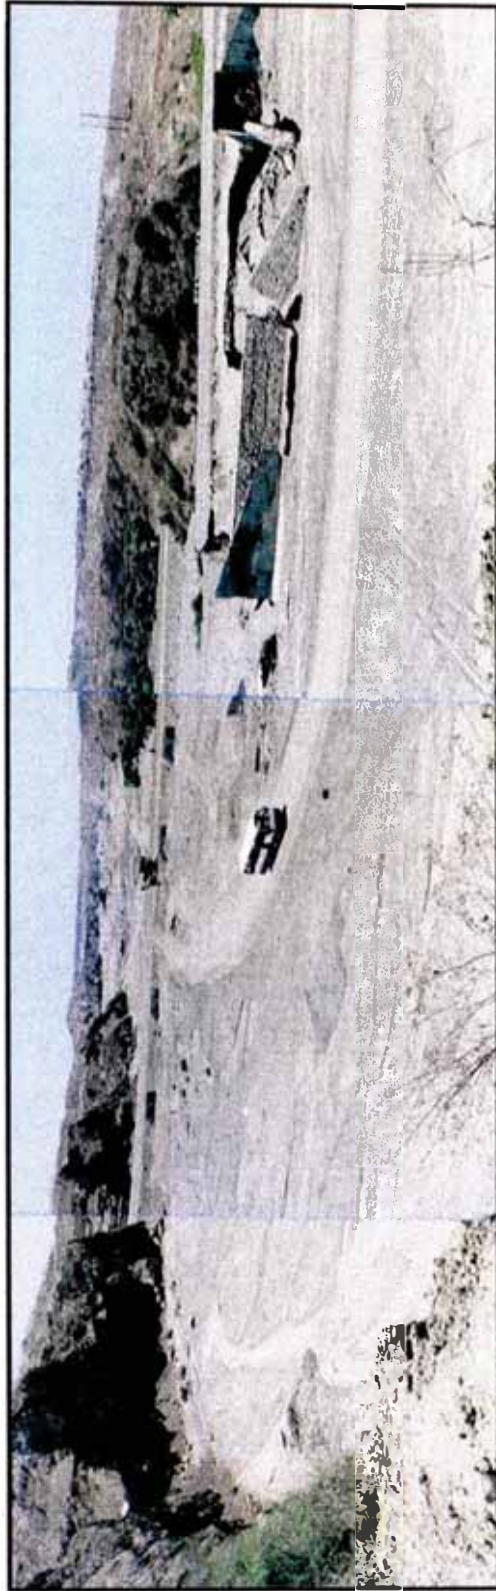
Foto N° 5.10.- Vista desde aguas arriba de la zona de contacto de la quebrada Pasamayito o Charanal, practicamente 100 m. de la via fue afectada por erosión general; asimismo, uno de los pontones colapso totalmente y otro fue colmatado por palizada. (20.11.98)

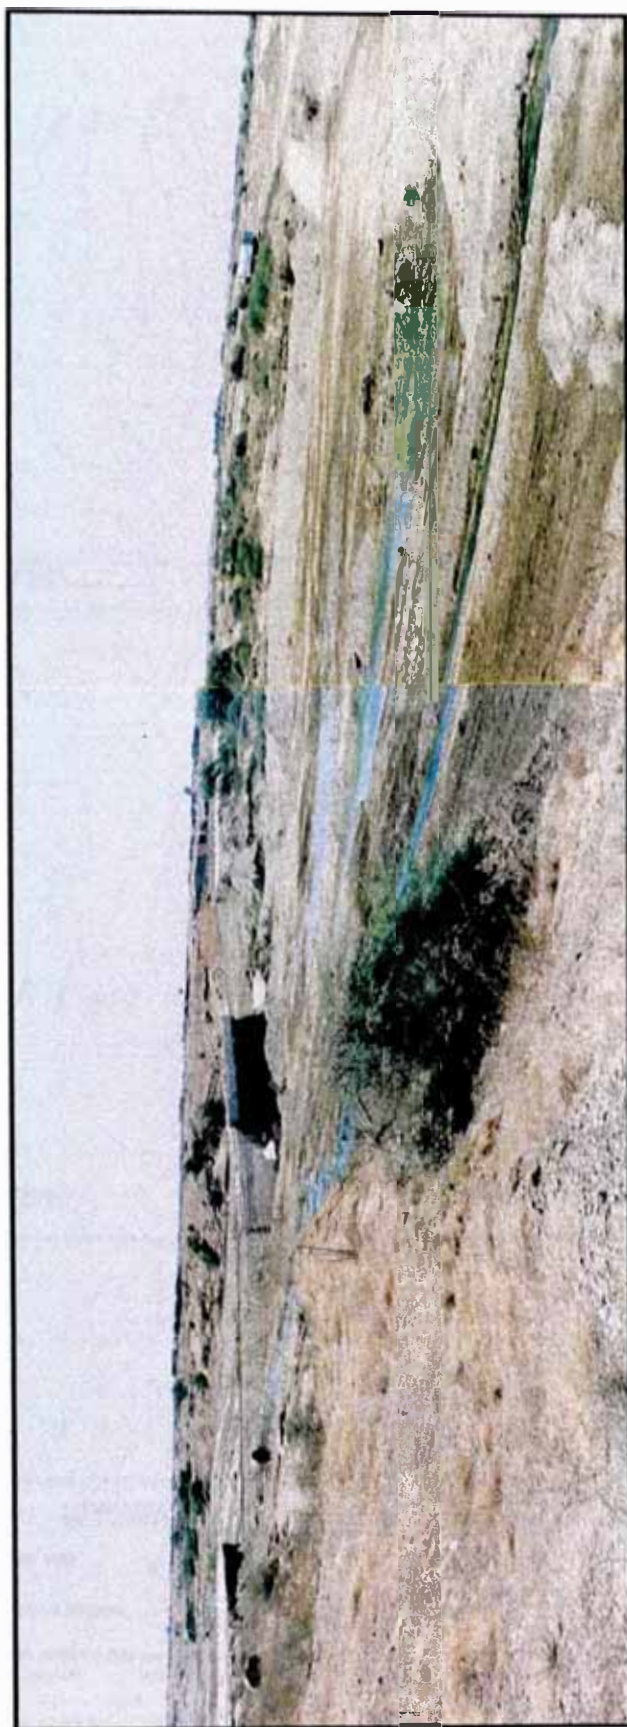
Foto N° 5.12.- Vista desde aguas arriba de la quebrada Devora 1. La vía en 90.00 m. fue afectada por erosión general; asimismo, el pontón fu colapsado (20.11.98).

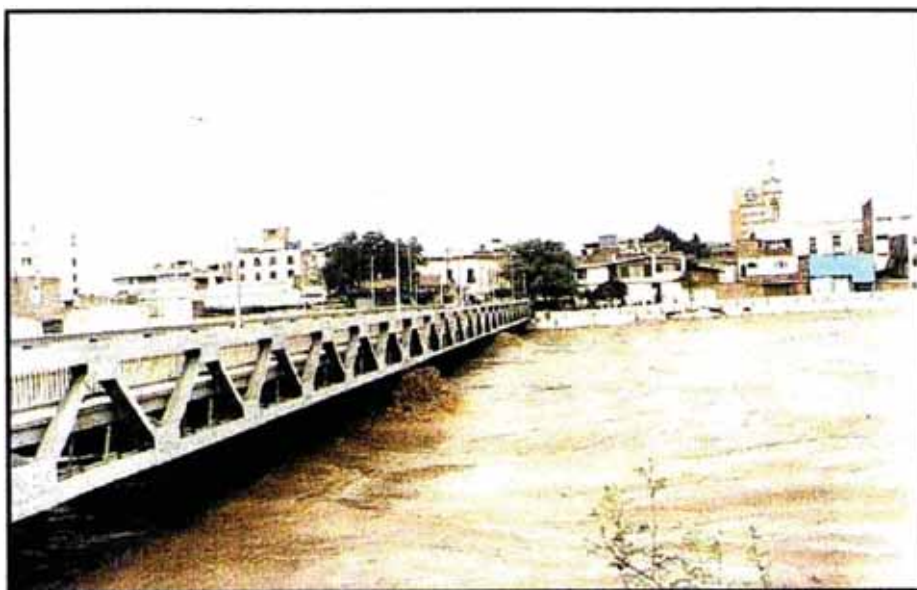
Foto N° 6.7: Puente Sánchez Cerro, caudal del río 10 m³/s (20.11.98)
