Universidad Nacional de Ingeniería

**ESTUDIO SISMICO Y PROYECTO DE REPARACION
DE LAS VIVIENDAS AFECTADAS
- 3 de Octubre de 1974 -**

T E S I S

JAVIER CESAR PEÑA CRUZ

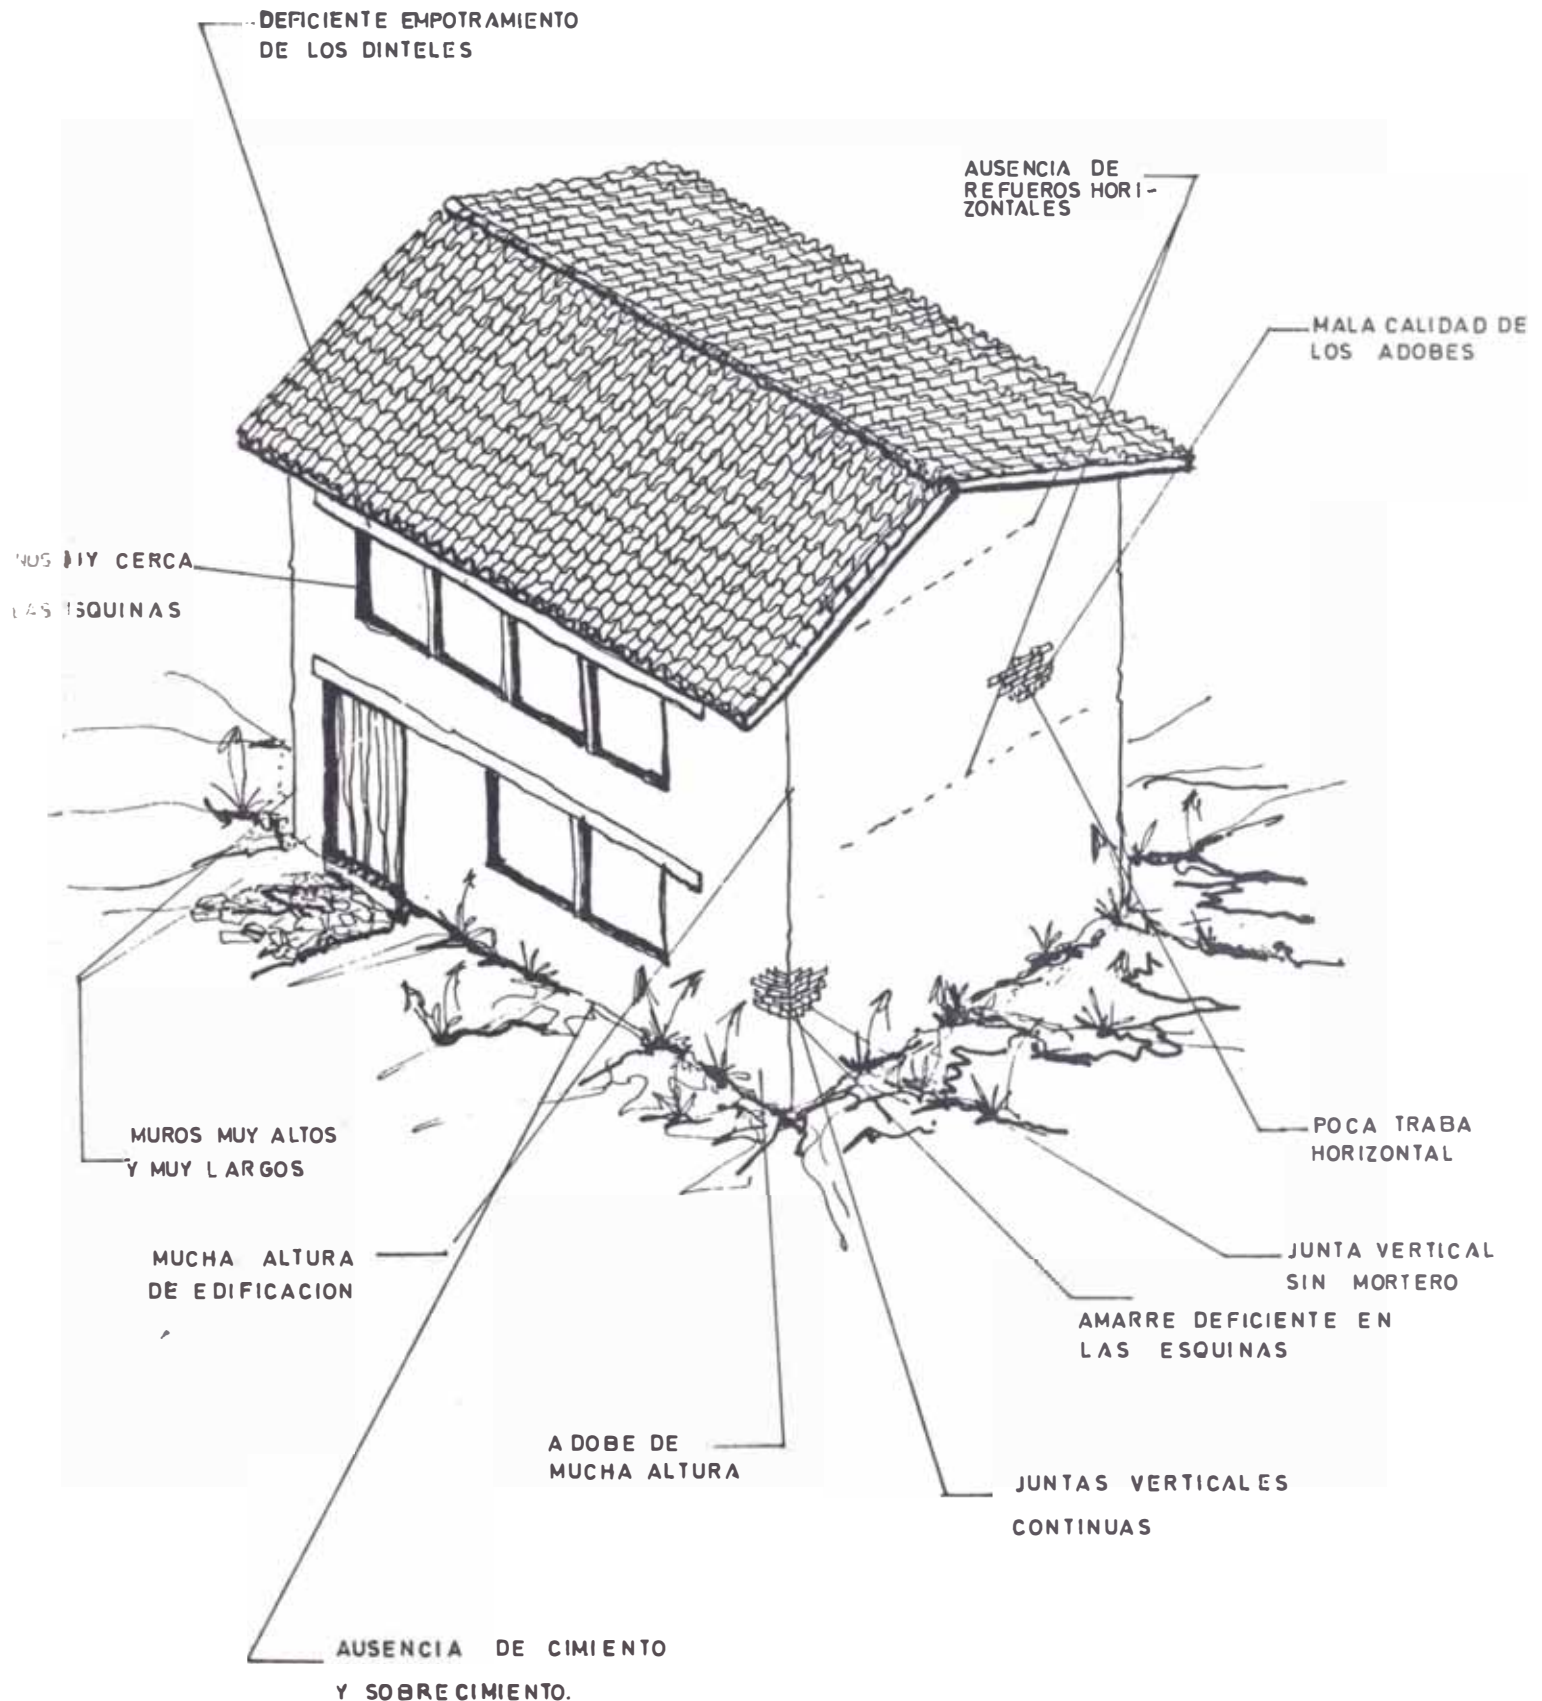
Fig. No. 4

En el reconocimiento que se hizo, se pudo ver que muchos de estos casos, habían colapsado por los mismos defectos constructivos como:

- Mala calidad de los adobes
 - Trabas inadecuadas y deficiente en los encuentros de muros que producen juntos verticales continuos de tres y - mas hilados. (Ver foto N° 5).
 - Deficiente mano de Obra en la colocación de adobes.
 - Dimensionamiento incorrecto de los muros, como son: poco espesor y excesivo largo y alto.
 - Vanos de puertas y ventanas muy anchos y poco empotramiento de los dinteles (Ver foto N° 6).
 - Carencia de una cadena superior de amarre.
 - Techos muy pesados y soluciones constructivos deficientes en su empalme con los muros de adobe.
- Ninguna protección de los muros contra su debilitamiento por el fenomeno de la erosión.
- Construcciones de mas de un piso que no son aptos para soportar sismo.
 - Uso exagerado de muros de soga.

calidad del adobe, se ha creído conveniente presentar a continuación, el proceso de la elaboración del adobe y al forma mas conveniente de edificar con este material - Ver anexo No. 5.

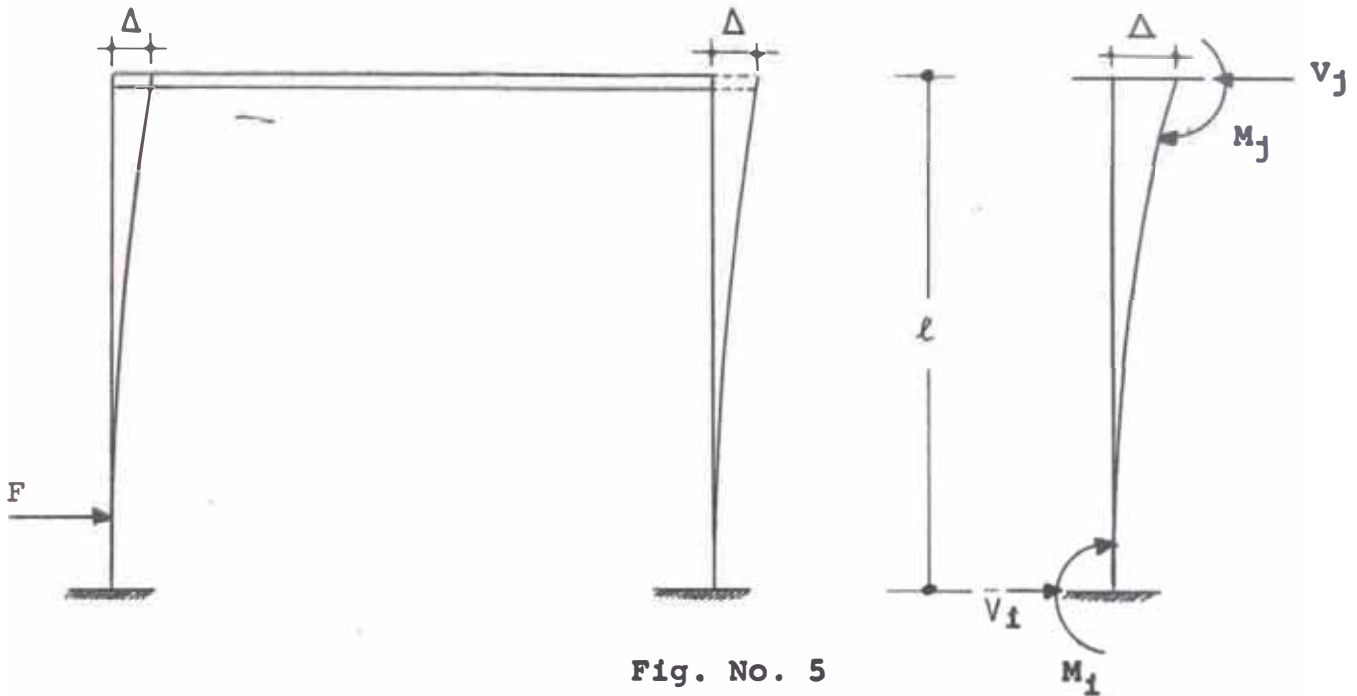
Fig. No. 5

Veamos un ejemplo de una columna arriostradas hasta sus 3/4 partes por un muro y los efectos de incremento de la acción cortante no previsto.

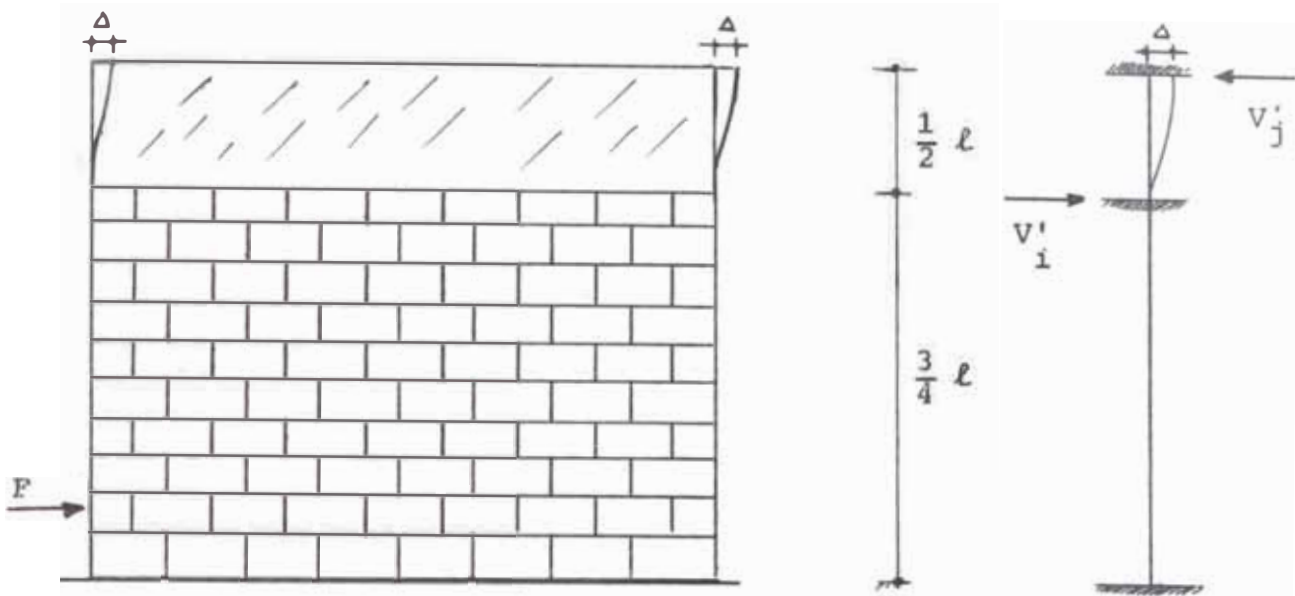
Fig. No. 6

Pero, si al arristrar las columna hasta sus 3/4 partes, o sea - dejando 1/4 de su altura libre, este incrementará su cortante. (Fig. 6).

$$V'_i = \frac{12 EI \Delta}{(1/4)^3} = 64 \left(\frac{12 EI \Delta}{1^3} \right) = 64 V_i$$

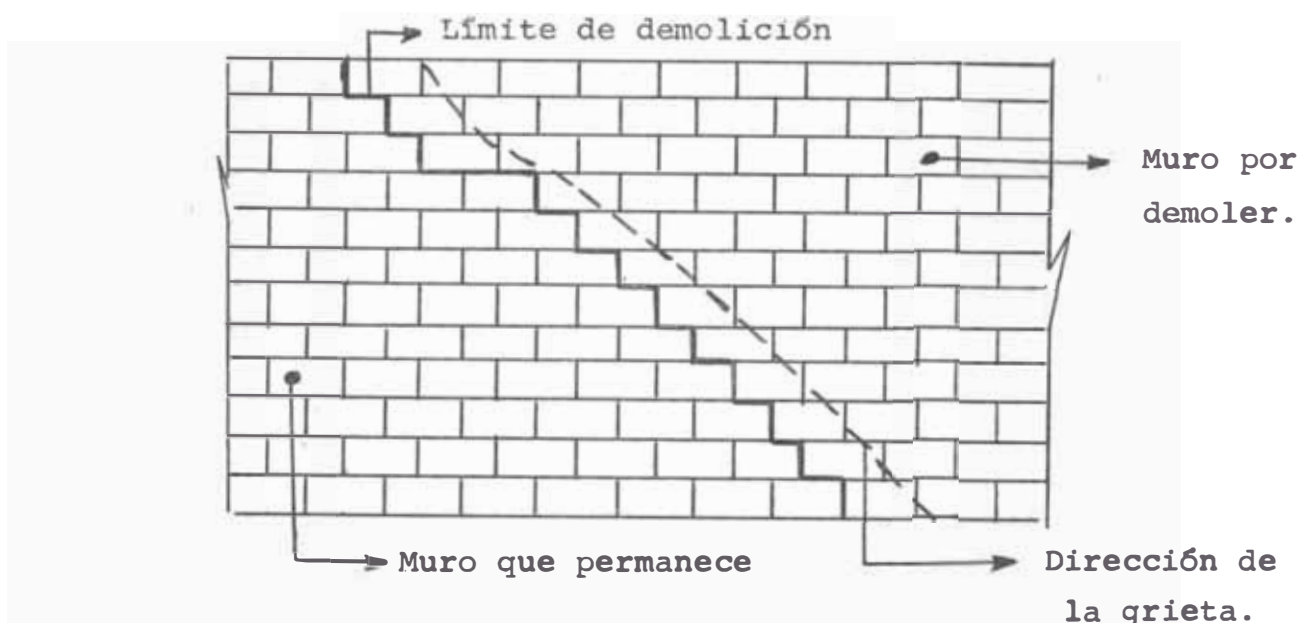
Fig. No. 7

Los muros que presentan fracturas o sea grietas con desplazamiento y en el cual comprometen su estabilidad, comunmente se procede a la demolición de una parte del muro existente.

Estas fallas generalmente se presentan en forma diagonal (tracción diagonal), según se aprecia en la fig. No. 7.

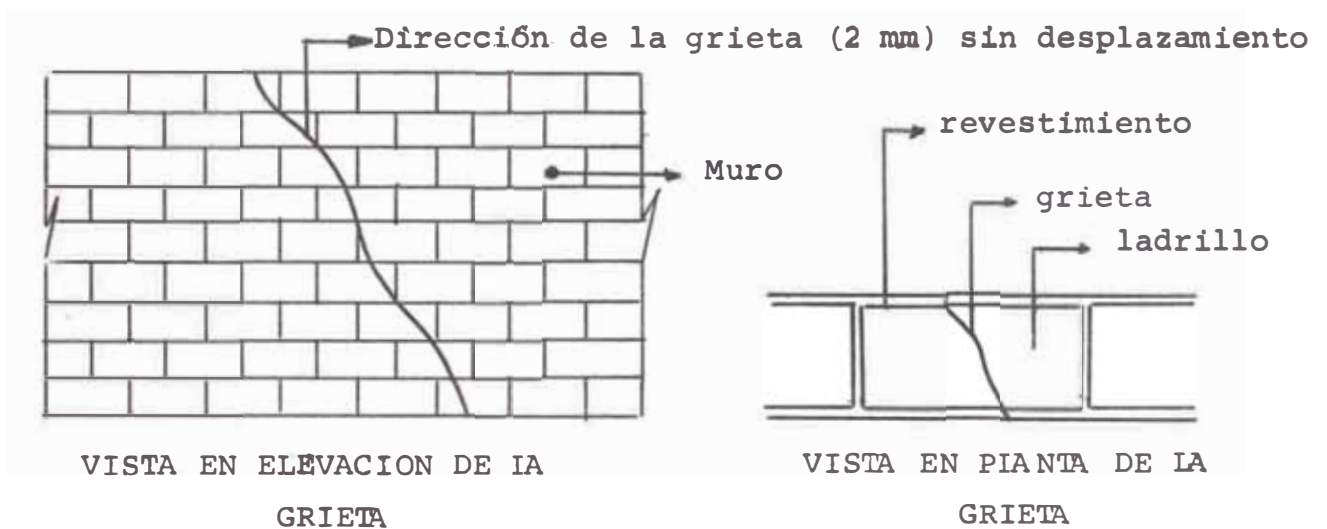
Fig. No. 8

Estas fallas generalmente se han presentado en las casas unifamiliares -según fig. 8 - y donde su proceso de reparación es factible de llevarse a cabo.
