**“ Evaluación de Locales de Almacenamiento y
Distribución de Combustible en caso de ocurrir
un Sismo Destructor en la Ciudad de Lima “**

T E S I S

JOSE RAUL DELGADO CLAVO

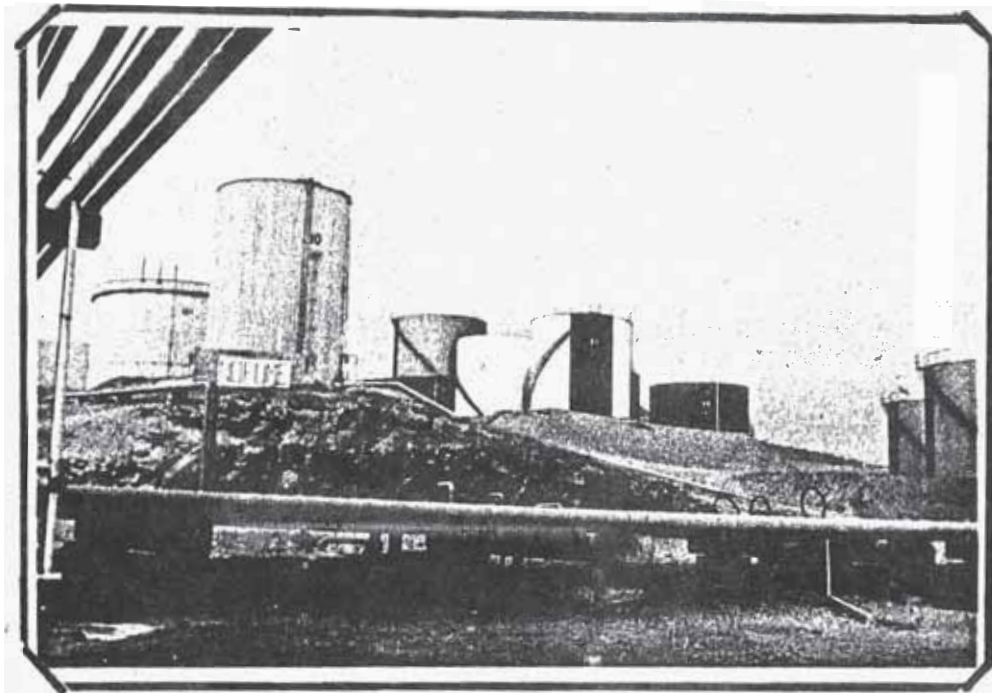
Zona Sur de Tanque de Almacenamiento, se encuentra sobre Afloramientos Rocosos.

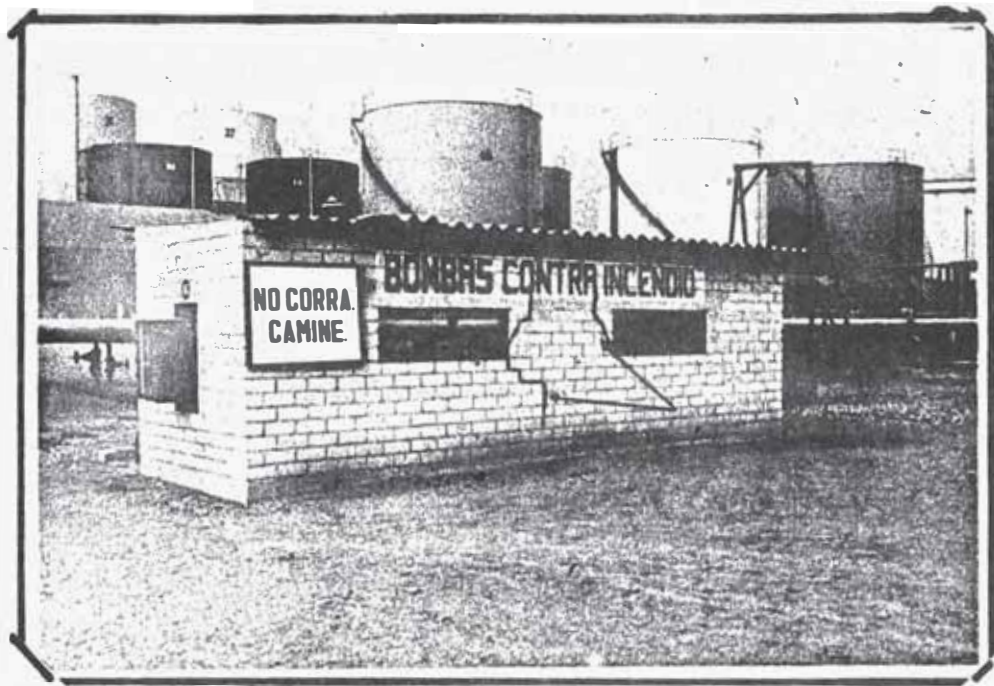
Las bombas de la red de agua contra incendio se encuentran "protegidas" por una caseta que presenta grietas en la parte central producidas por el sismo de 1974, no tiene arriostramiento; como vigueta de techo tiene un riel que puede caerse encima de las bombas.

Caseta de Bombas Contra Incendio, agrietada debido al sismo del 74.

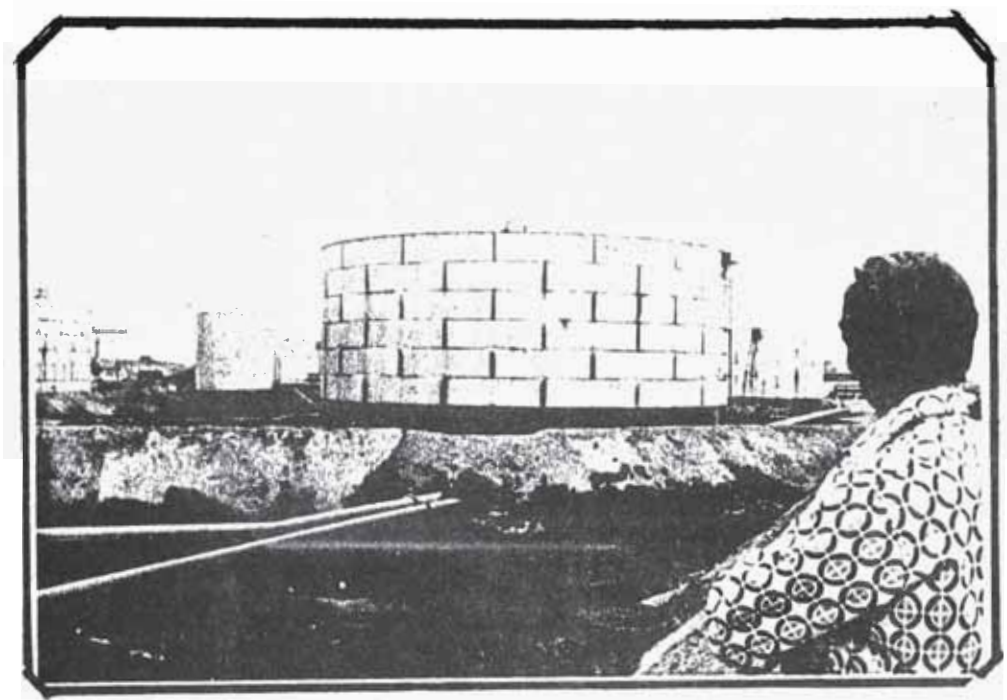
Los muros de contención son de ladrillo y las columnas se encuentran muy distanciadas.

Vista panorámica de un Tanque cilíndrico (remachado)
Nótese que está rodeado por un muro de contención.

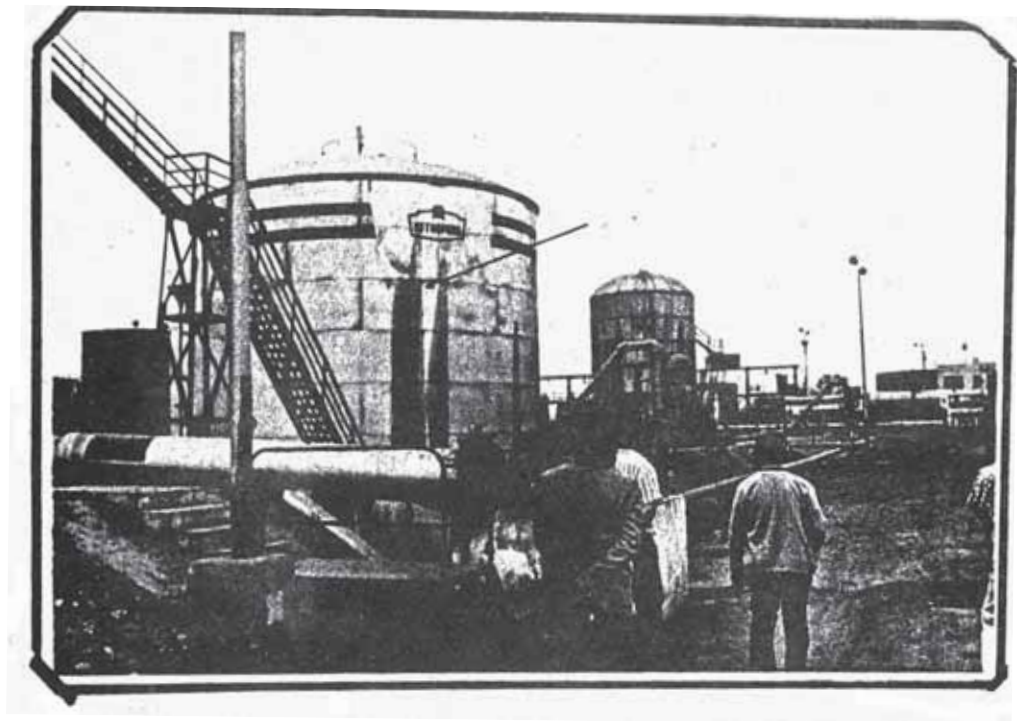
Este Tanque ha sufrido oxidación.
