**Universidad Nacional de Ingeniería**

**SISMO AREQUIPA 16.02.79**

**INFLUENCIA DE LAS CONDICIONES LOCALES**

**TESIS**

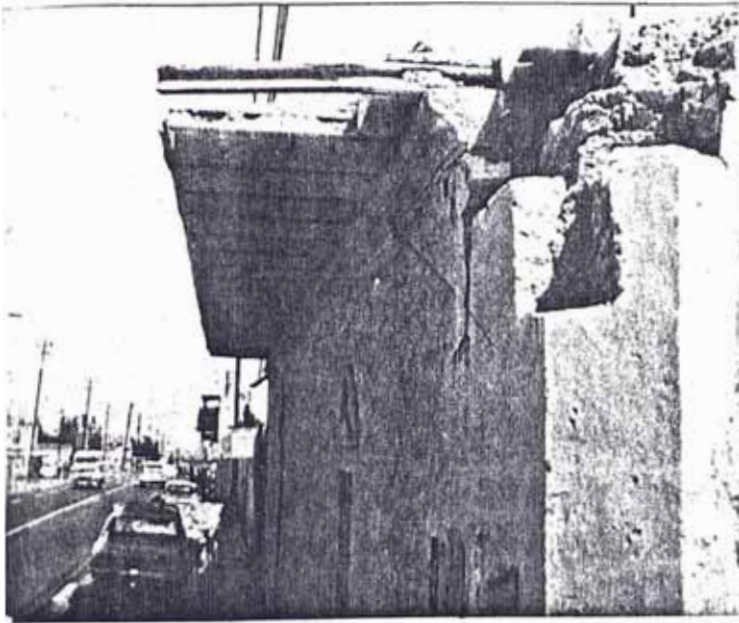
(1)

- f) Fallas en los Techos.- Siendo frecuente sólo en el tipo "B" de techos en bóvedas y de rieles; en la primera genera un agrietamiento a lo largo del eje de simetría, debido a que en algunos instantes la bóveda es sometida a tracción en sentido perpendicular a dicho eje; en los techos de rieles se generan fisuramientos a lo largo del riel, debido a la diferencia de rigidez entre éste y los bloques de sillar, - habiendo casos en que se producen desprendimientos de éstos bloques, por la falta de arriostamiento transversal (foto 1).

TECHOS DEMASIADO PESADOS Y RIGIDOS  
A PARTE DE NO LLEVAR VIGA COLLAR.

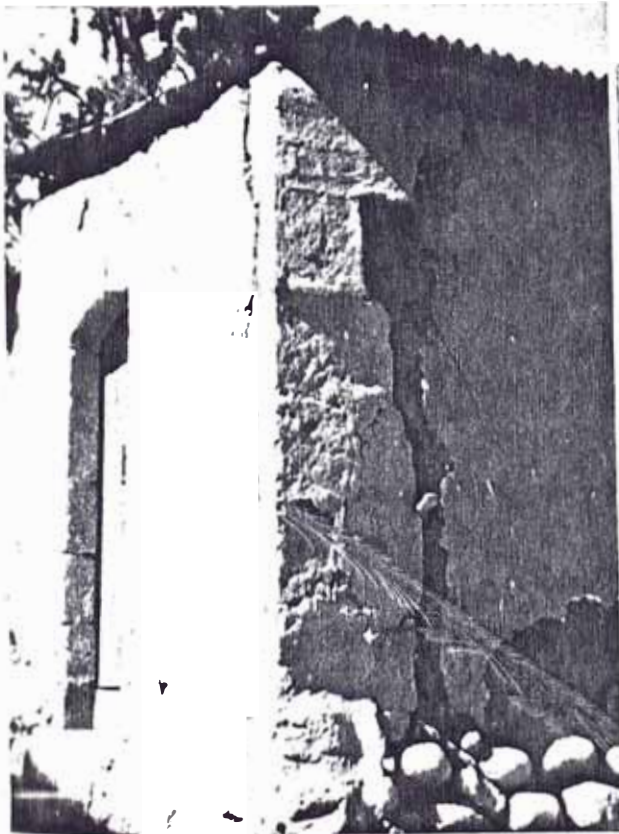
(3)

- a) Fallas en las Esquinas.- Generando grandes grietas a lo largo de ambos lados de las esquinas (Foto 3), esto se debe a la falta de columnas de amarre, típico en las viviendas A y B.

FALLA EN ESQUINA, FALTA DE RE  
FUERZO DE COLUMNAS DE AMARRE.

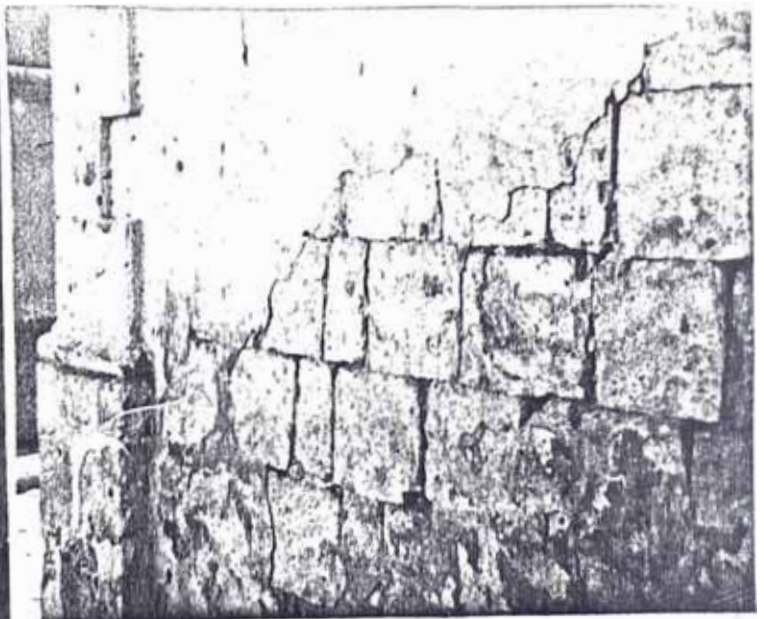
(4)

- b) Fallas Verticales en el Mortero.- Generando fisuramiento o separación de las unidades albañilería (Foto 2), esto debido a la mala calidad del mortero, a su falta de adherencia y al mal amarre entre dichas unidades (Foto 4), esto ha sido bastante frecuente en el mortero de cal - arena que al vitrificarse con el tiempo pierde su adherencia.

FALTA DE APAREJO O AMARRE ENTRE LOS  
SILLARES, UNIDADES NO UNIFORMES.

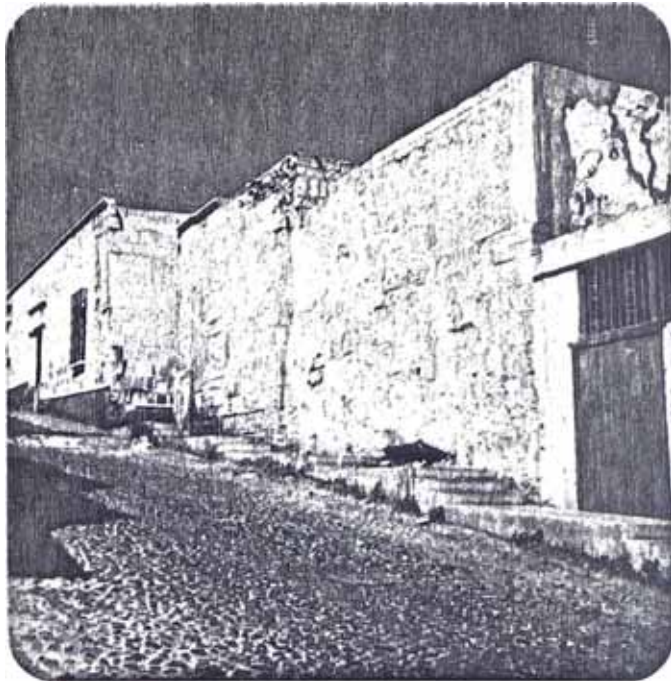
**( 11 )**

**VIVIENDAS CIMENTADAS EN TERRENOS  
MUY INCLINADOS.**

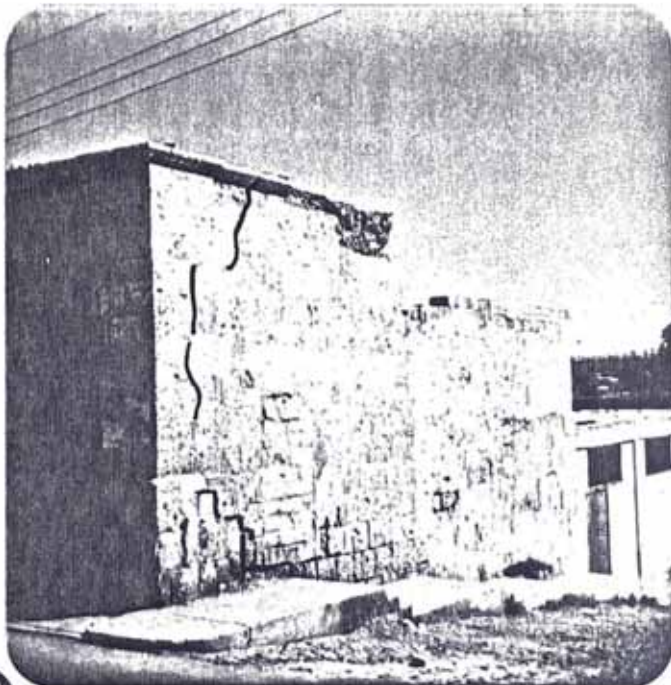
**( 12 )**

**ACERCAMIENTO DE UNA FALLA PRODUCI  
DA POR CONCENTRACION DE ESFUERZOS  
EN EL MURO MAS CORTO.**

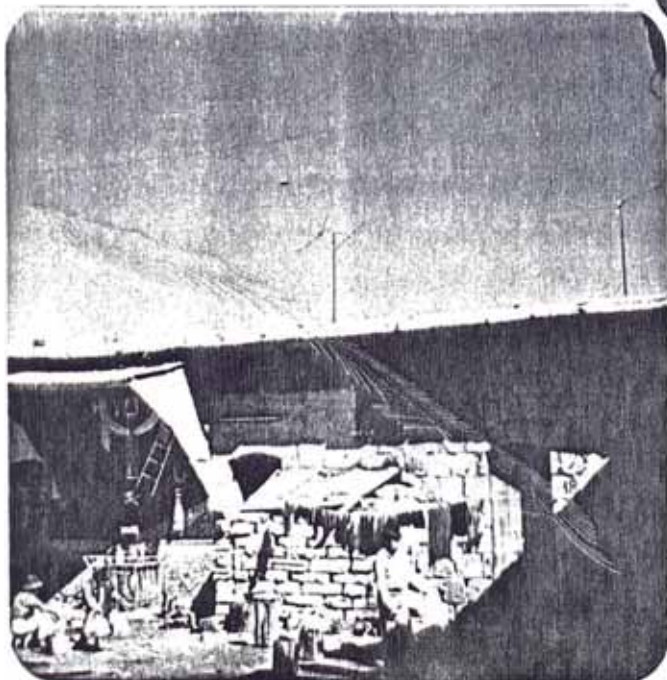
**SUPERPOSICION DE CONDICIONES  
NEGATIVAS (ZONA DAÑOS ALTOS)**

**VIVIENDAS ANTIGUAS ( 50 - 100 años ), MURQS  
MUY ALTOS (  $\approx 4.00$  m. ), TECHOS DE RIELES  
MUY PESADOS ( S/C =  $500$  K/m<sup>2</sup> ), CIMENTA-  
DAS SOBRE SUELOS ARENOSOS, DE MEDIA  
NA COMPACIDAD ( DR. = 48 - 63 %, ZONA 3 ).**

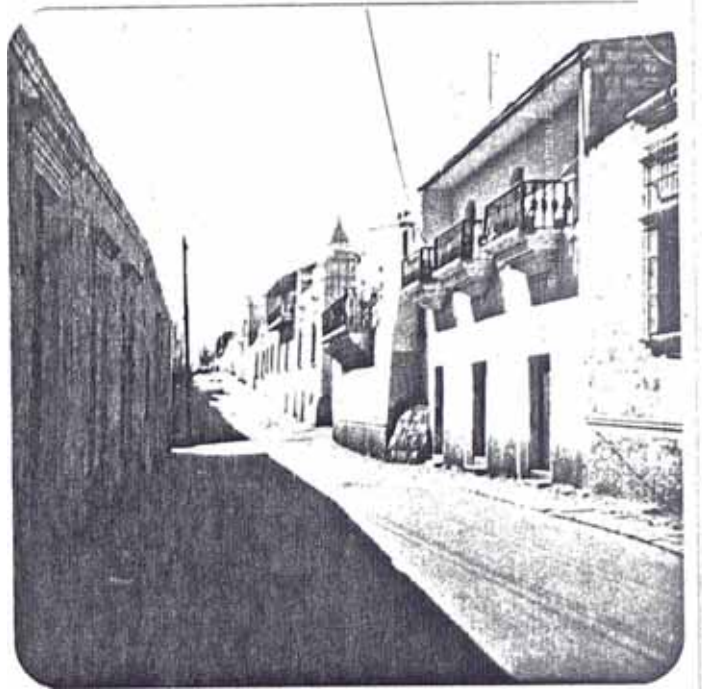
(14)

OBSERVESE LA POTENCIA DEL RELLENO ARTIFICIAL HECHO ANTIGUAMENTE PARA NIVELAR ALTURAS, EN LA CONSTRUCCION DE UN PUNTE.

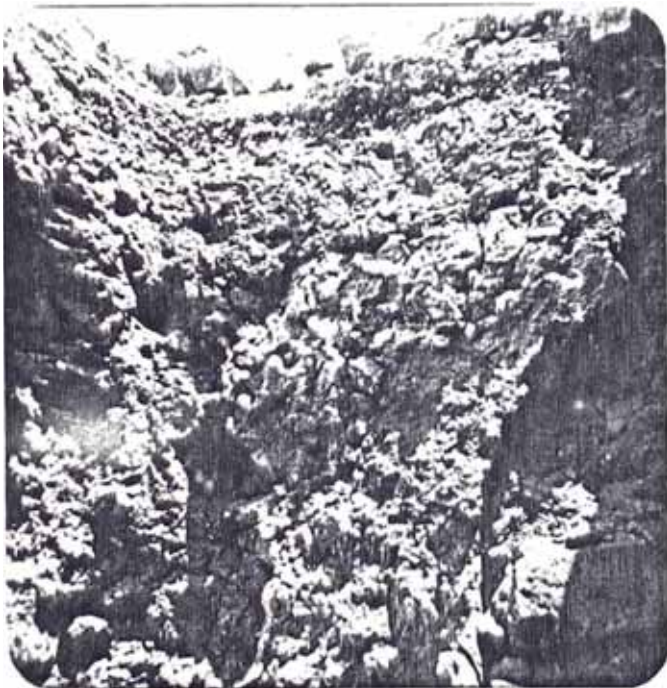
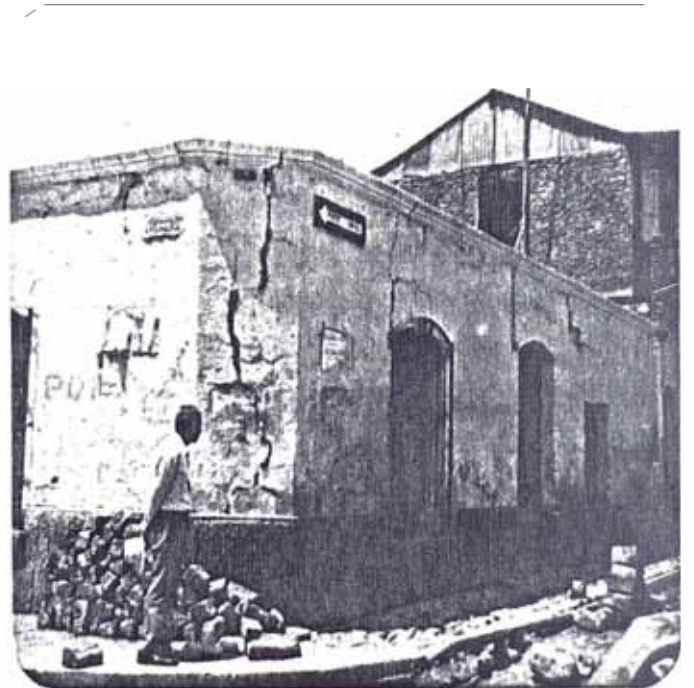
### EXCAVACION EN LA ZONA DE RELLENO

SE PUEDE NOTAR LO HETEROGENEO DE LOS MATERIALES Y LA DIFERENCIA DE ESTADOS DE COMPACIDAD Y HUMEDAD ENTRE ESTOS.

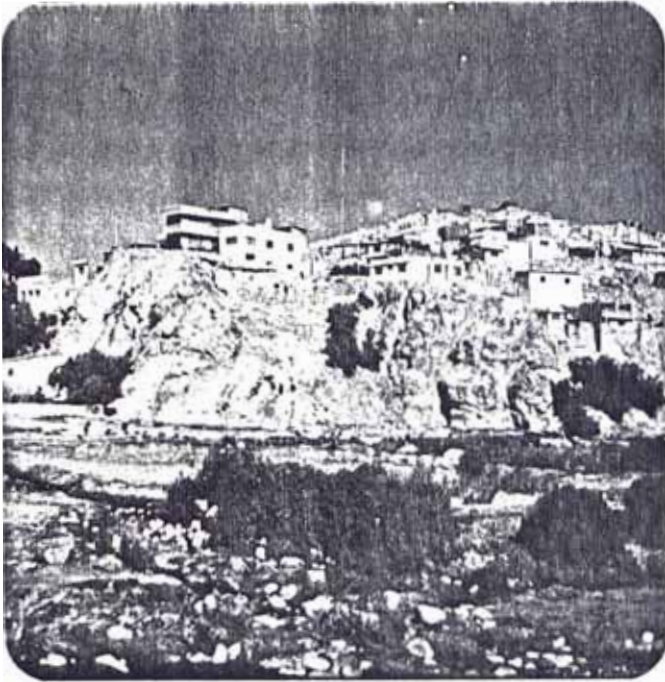
**VISTA PANORAMICA DE UNA ZONA QUE PRESENTA AFLORACIONES DE ROCAS IGNEAS INTRUSIVAS.  
( 17 )**

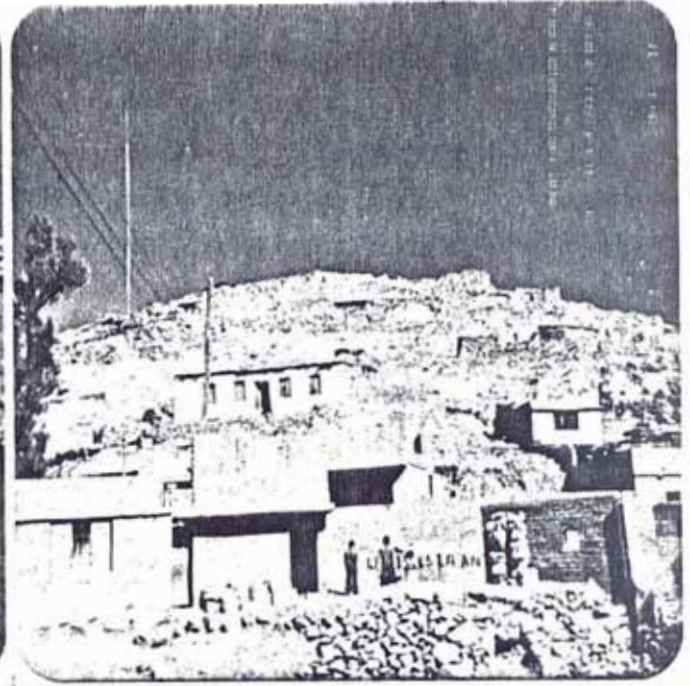
**ACERCAMIENTO DE LAS VIVIENDAS CIMENTADAS EN ESTA ZONA .  
( 18 )**

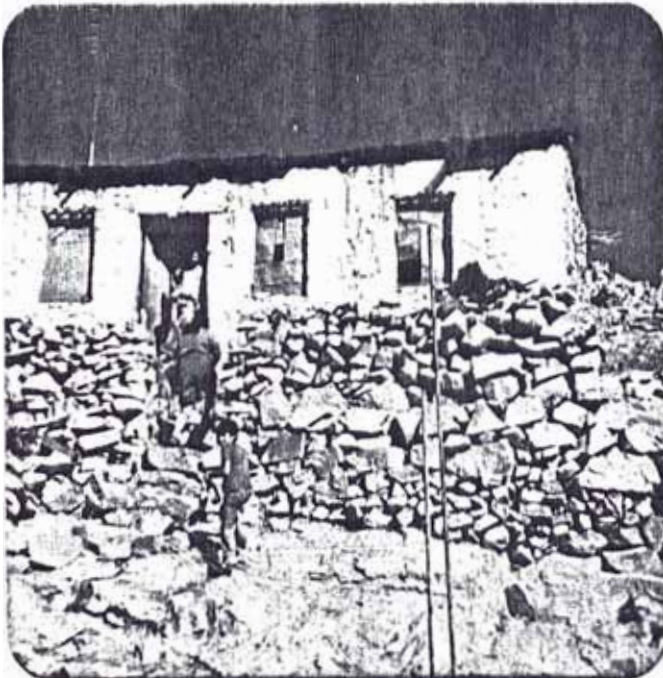
**( 19 )**

**VIVIENDA TIPO A , MUY ANTIGUA, SISTEMA CONSTRUCTIVO ELEMENTAL . NO PRESENTA DAÑOS .**

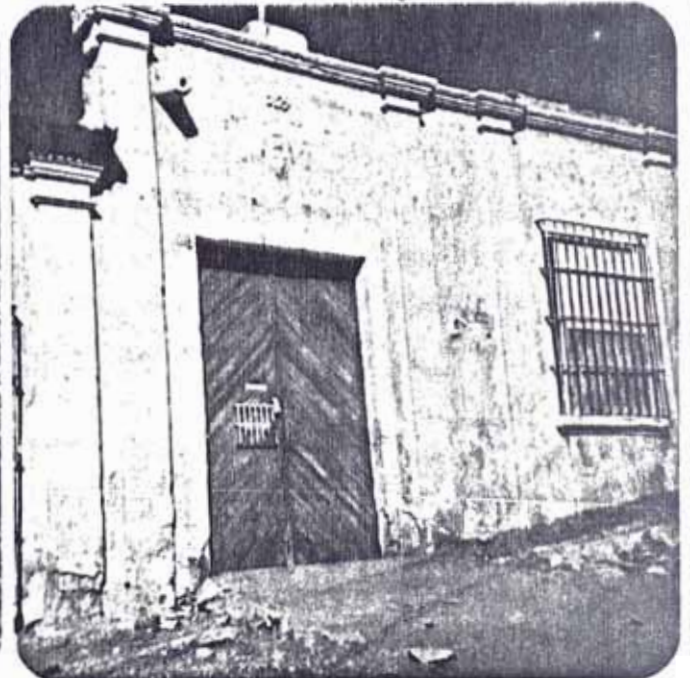
**( 20 )**

**VIVIENDA TIPO B , OBSERVESE LA FECHA DE CONSTRUCCION SOBRE EL DINTEL (1,879) . NO PRESENTA DAÑOS .**

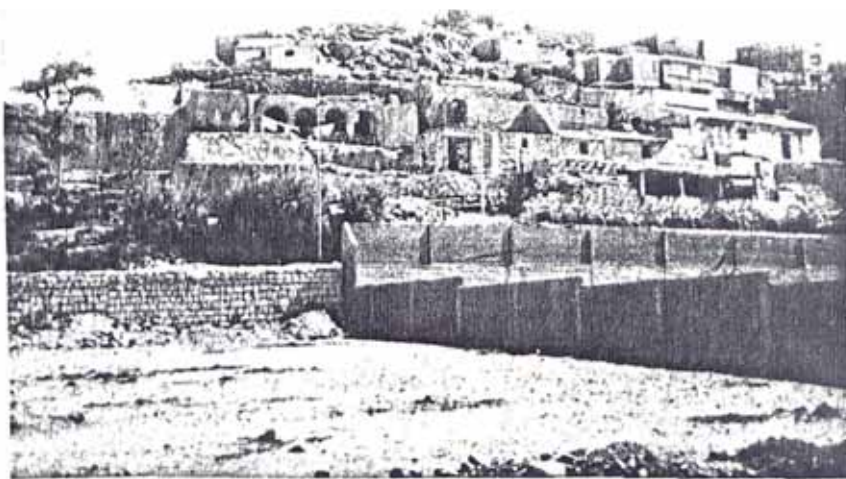
**VIVIENDAS CENTENARIAS**

VIVIENDAS CON MAS DE 100 ANOS DE ANTIGUEDAD, HA RESISTIDO MUCHOS SISMS Y SE ENCUENTRAN INTACTAS .

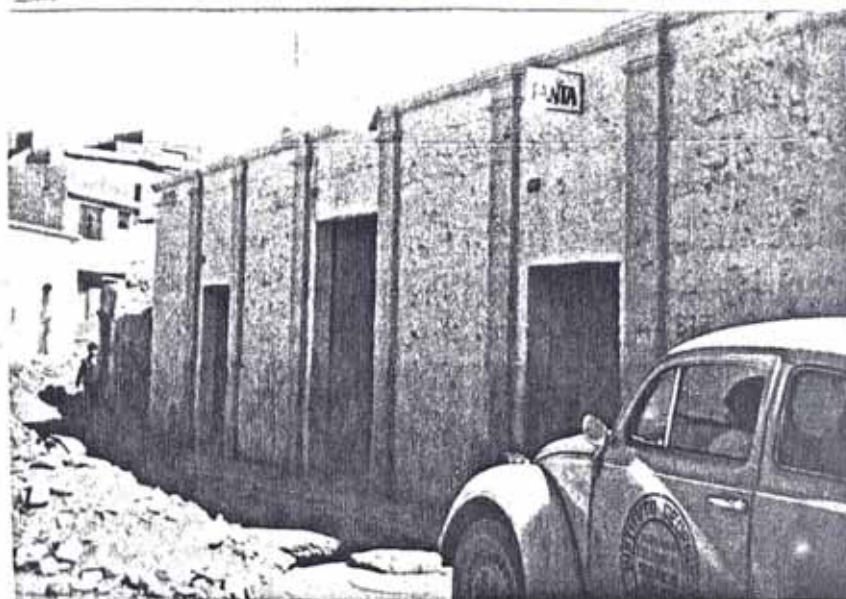
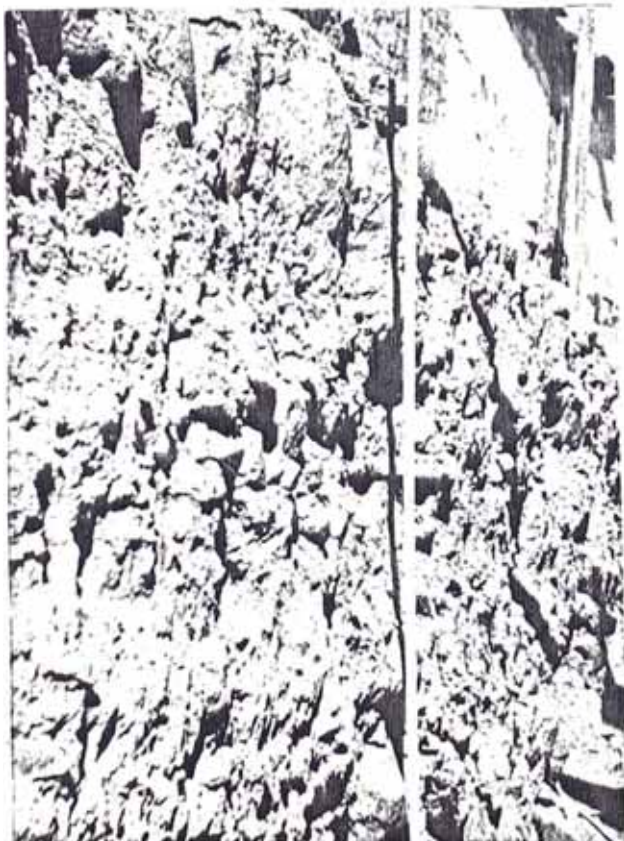
**SUELO MUY COMPACTO**

BUEN SUELO DE CIMENTACION, ESTRATO SUPERFICIAL MUY CON SOLIDADO , DEBAJO LECHO ROCO SO.
