UNIVERSIDAD NACIONAL DE INGENIERIA

TESIS DE GRADO

Estudio Sísmico de las Viviendas en el Distrito
del Rimac bajo la Hipótesis de un Sismo
destructor en el Area de Lima Metropolitana

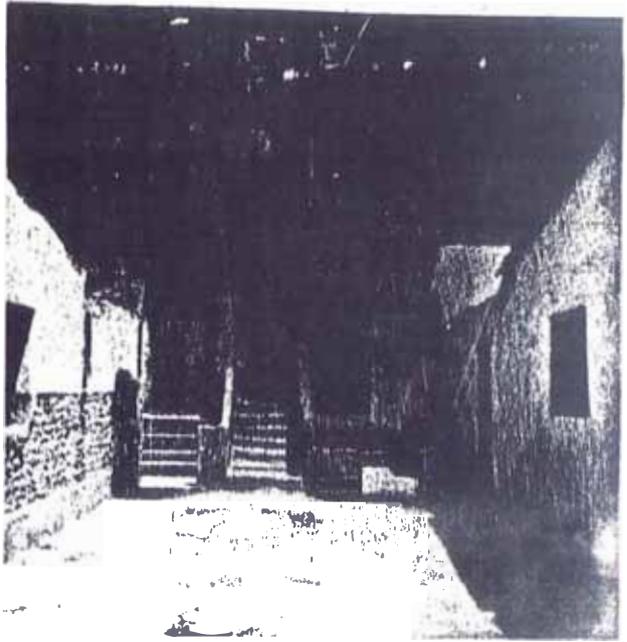
FOTO N° 1

Pasadizo estrecho que da acceso a los habitantes que viven en la parte alta del cerro. Nótese los muros altos a ambos lados del Pasadizo.

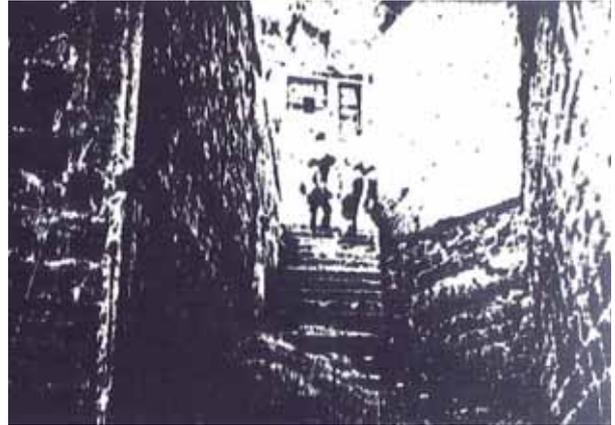
FOTO N° 5

- Se ha observado defectos en el aspecto constructivo como mal encofrado de columnas, mal vaciado del concreto, poco o nada de recubrimiento de los aceros de refuerzo. Presencia de cangrejeras que demuestran un mal llenado o un deficiente vibrado; también se observa una mala dosificación en la mezcla, ya que con la mano se puede verificar que los concretos son pobres. Las fotos 4, 5 y 6 nos demuestran casos, como los comentados.

El mismo error que el caso anterior, un mal vaciado del concreto. Se notan "cangrejeras".
El acero no tiene el debido recubrimiento en algunas zonas se puede ver.

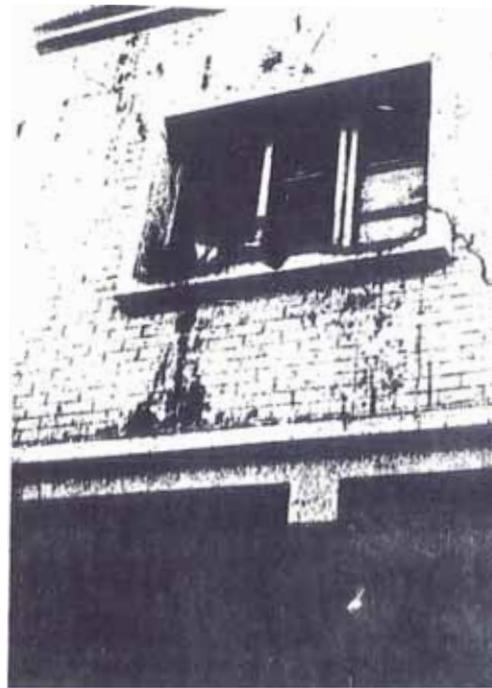
FOTO N° 8

Las viviendas de adobe tienden a fallar en las esquinas por concentración de esfuerzos. Se recomienda un amarre especial en las esquinas y colocar una viga collar de madera para evitar fallas como la de la foto.

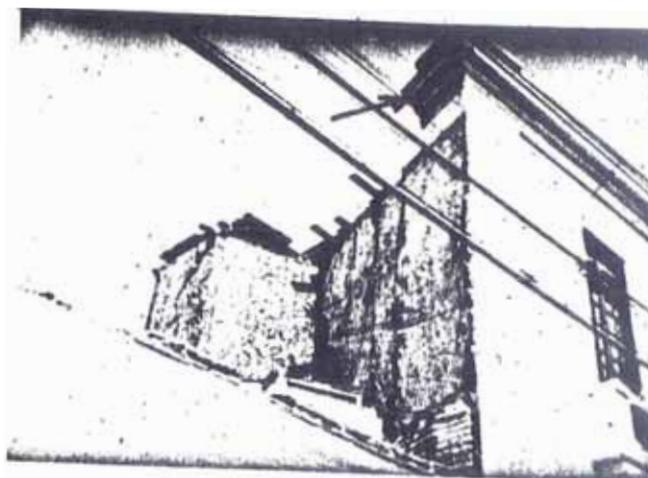
FOTO N° 11

....., Pero como no están solidarias a la estructura, representan un peligro constante para los transeúntes; aún en sismos de pequeña intensidad.

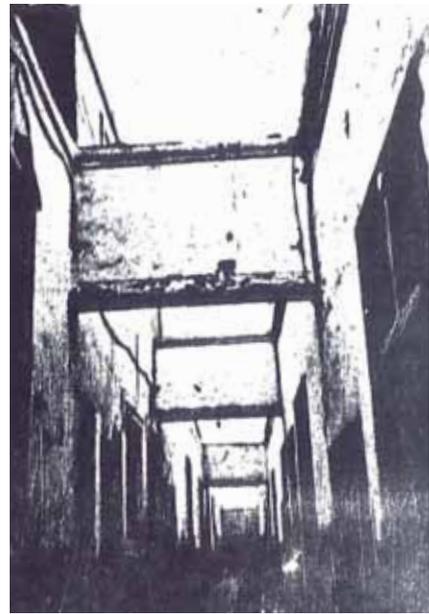
FOTO N° 16

En la zona más antigua del distrito existe el 70% de las viviendas construidas de adobe y quincha, cuyos muros se encuentran deteriorados por la humedad y acción de los roedores. Presentan grietas profundas en las esquinas de los muros; cornizas y balcones en peligro de caerse (ver fotos 10,11 y 12); instalaciones eléctricas aéreas al lado de balcones de madera reseca y derruida en peligro de generar cortos circuitos y por lo tanto incendios (ver foto N°16).

Interior de un tugurio. Nótese instalaciones eléctricas aéreas y exteriores, al lado de balcón de madera reseca y de rruída. Puede producirse incendio causa de algún corto circuito.

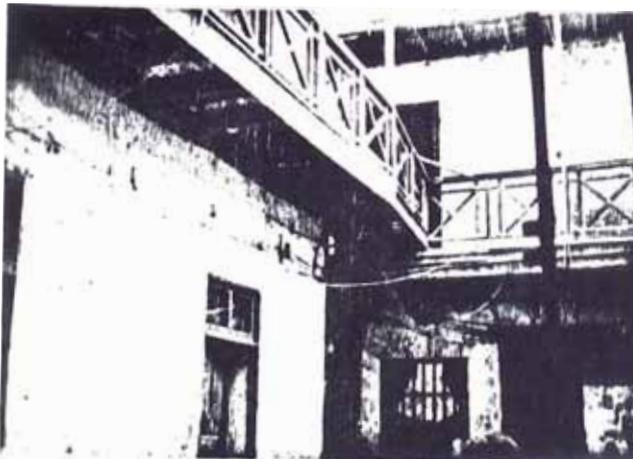
FOTO N° 17

Otro tugurio, tipo callejón. Se ven que los muros están apuntalados. Muros de adobe, estrechos e inseguros.

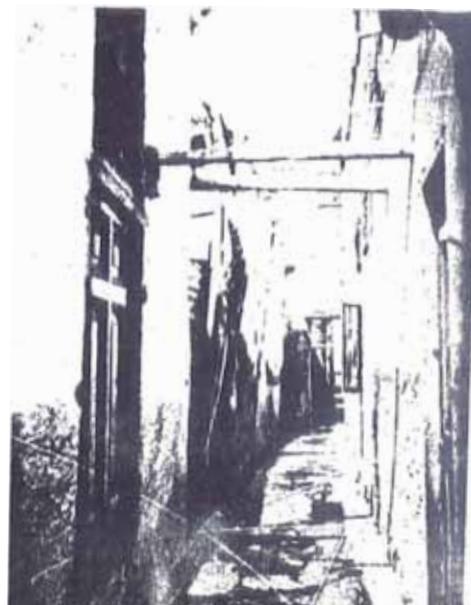
FOTO N° 18

Esta es la "calle" que da acceso al P.J. Baños de Otero. Nótese el poco ancho de este pasadizo en comparación a la altura de las casas. En el interior de este pueblo joven el problema es más grave, ya que algunas viviendas son de adobe o de ladrillo no reforzado con columnas de concreto armado.

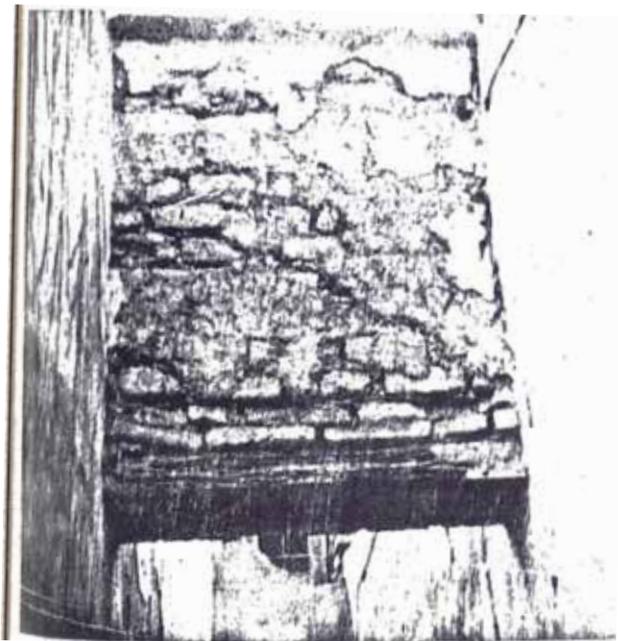
FOTO N° 20

Este es un ejemplo de la situación en la que se encuentran los muros de adobe de los tugurios. Nótese que están destruidos y húmedos. Seguramente ante la hipótesis planteada, este inmueble colapsará completamente produciendo muchas víctimas

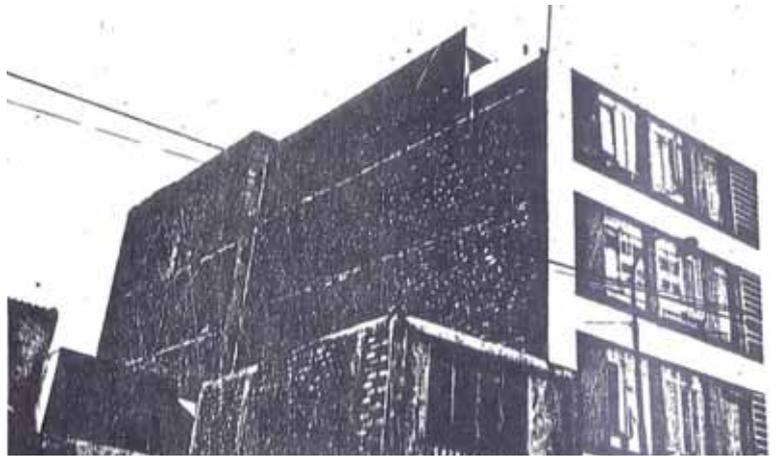
FOTO N° 22

Ancho de calle vs. altura de edificación en urbanizaciones (Urb. El Manzano).
