**Estudio Sismo-Resistente de Viviendas en  
San Martín de Porres - Comportamiento Sísmico  
de Edificaciones de Albañilería**

**TESIS**

**PARA OPTAR EL TITULO DE INGENIERO CIVIL**

**1974**

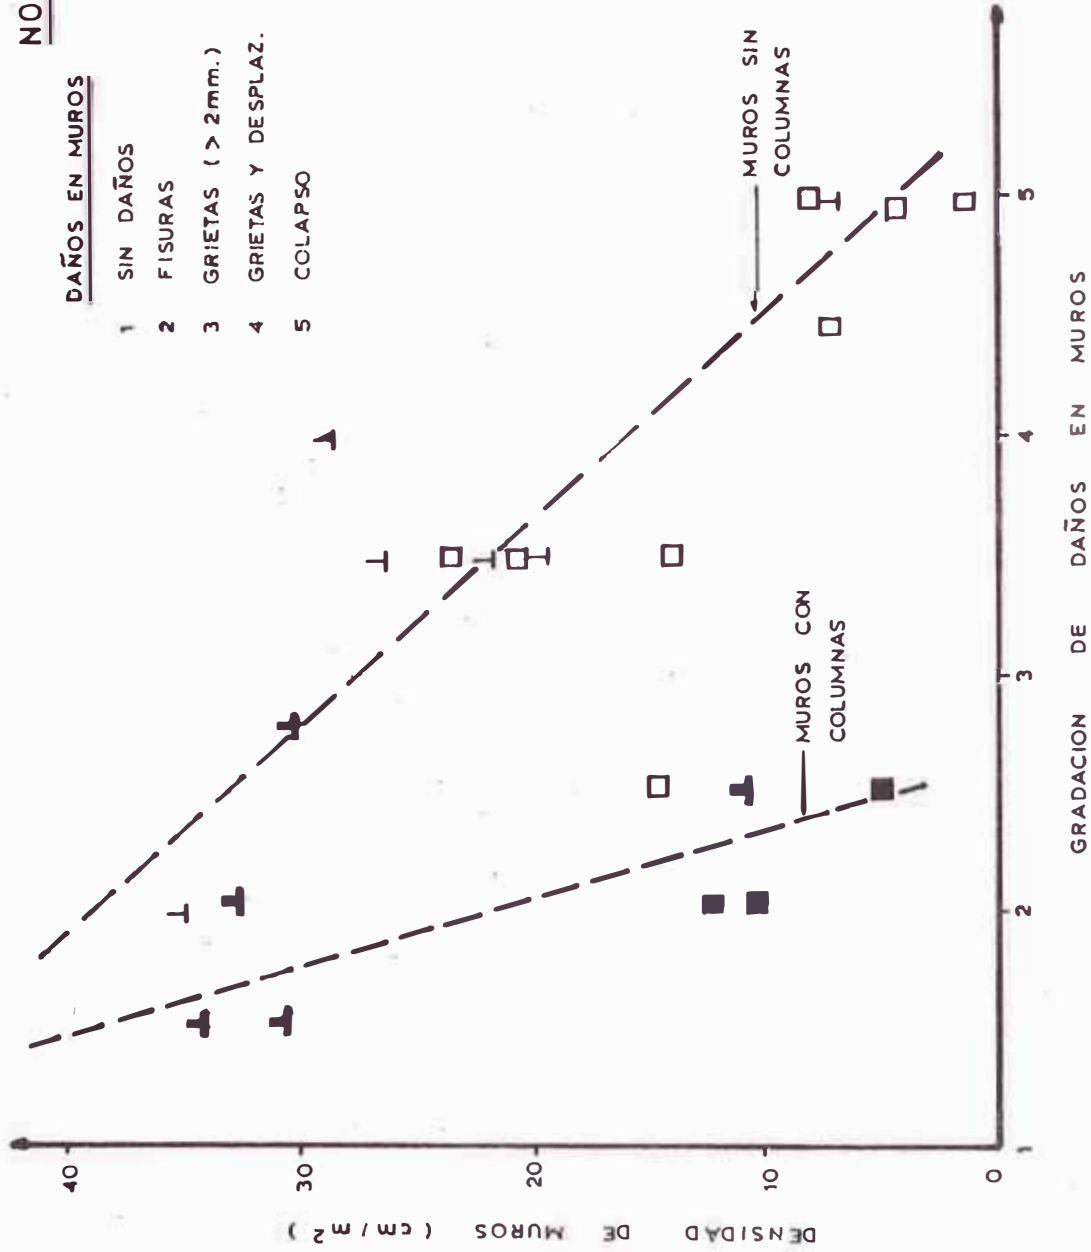
**GRAFICO No. 1**

Se tomaron, para este estudio, un buen número de edificaciones. Se midieron la longitud de muros de ladrillo y se dividió entre el área techada respectiva. Se establecieron cinco grados de daños en los muros y a cada vivienda la identificaron con uno de ellos:

- 1: No hablan ocurrido daños
- 2: Presencia de fisuras
- 3: Predominancia de grietas mayores de 2mm.
- 4: Presencia de grietas y desplazamientos
- 5: Colapso de la estructura.

Con estas dos variables se confeccionó el gráfico N°1, de Gradación de Daños vs. Densidad de Muros (1).

- Analizando 19 viviendas del área mediante sus respectivos planos, pudo medirse su densidad de muros e ir al Gráfico No. 1, el cual nos indica la gradación de daños posibles, en caso de ocurrir un sismo destructor en el área en mención. Se mostró eficiencia en este estudio porque los planos se hicieron del replanteo en el terreno, después de levantadas las edificaciones.
- La Tabla No. 5 nos indica que hay una baja densidad de muros en el sentido paralelo a la fachada y se espera que el 63% de las edificaciones del área sufran desplazamientos y grietas en este sentido. En cuanto al sentido perpendicular a la fachada posiblemente el 79% de las viviendas su ran sólo entre fisuras y grietas mayores de 2 mm.

- Si observamos el Gráfico No. 1, Densidad de Muros vs. Gradación de Daños, los posibles daños se disminuirían porque estaríamos computando en base a los muros con columna. Entonces, el comportamiento sísmico de estas edificaciones mejoraría ante la ocurrencia del movimiento telúrico supuesto.
