**ESTUDIO DE LOS EFECTOS DESTRUCTIVOS
DE UN SISMO HIPOTETICO DE GRADO VIII
M.M. Y LAS MEDIDAS A TOMAR PARA MI
NIMIZARLOS; EN LIMA, BREÑA, CALLAO
BELLAVISTA, CARMEN DE LA LEGUA
Y REINOSO**

TESIS DE GRADO

Para optar el Título de INGENIERO CIVIL

LIMA -- PERU -- 1975

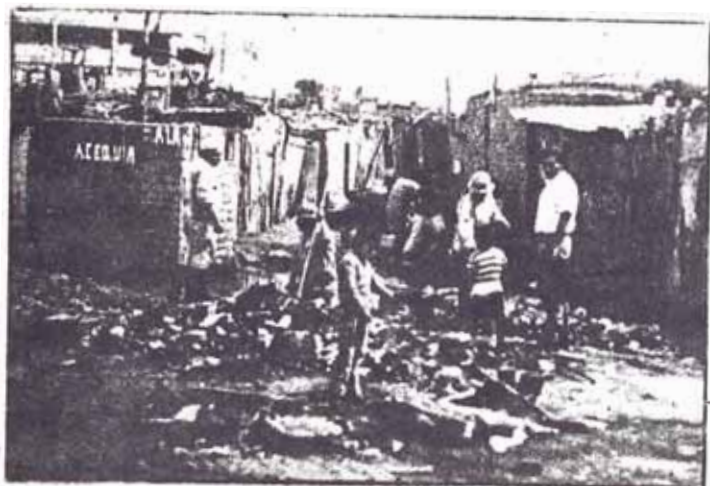
FOTO N°1

Manzana altamente
tugurizada al Oeste
de Lima. Cua-
dra 14 de la Ave-
nida Colonial.

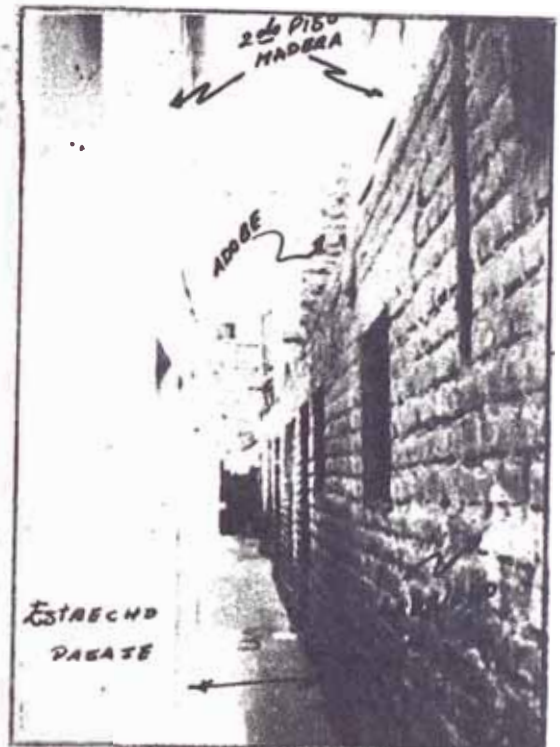
FOTO N°6

Callejón con pasaje muy peligroso.

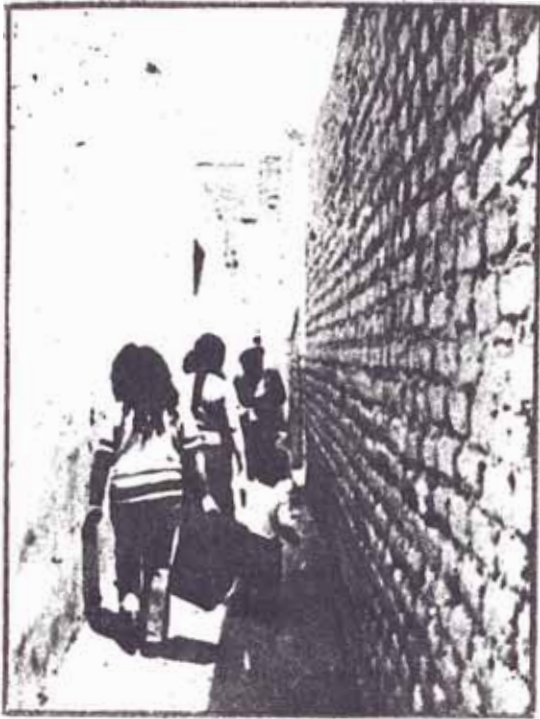
FOTO N°7

Pasaje público con ancho mínimo de 0.50 mt. y ancho máximo de 0.80 mts.

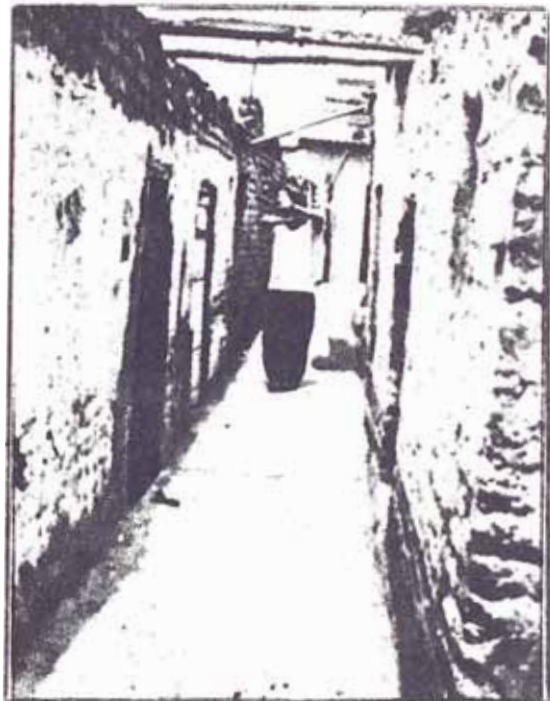
FOTO N°8

Callejón en pésimas condiciones de habitabilidad.

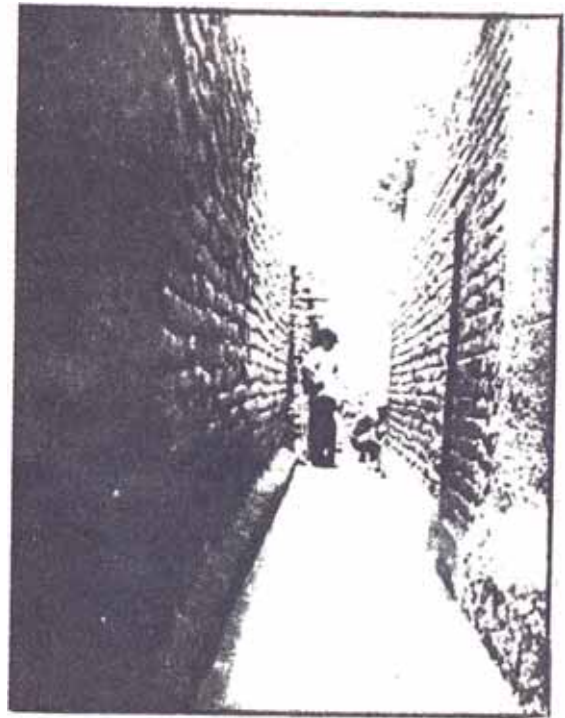
FOTO N° 11
Muro medianero en
ligno. Callejón ne
BRENA

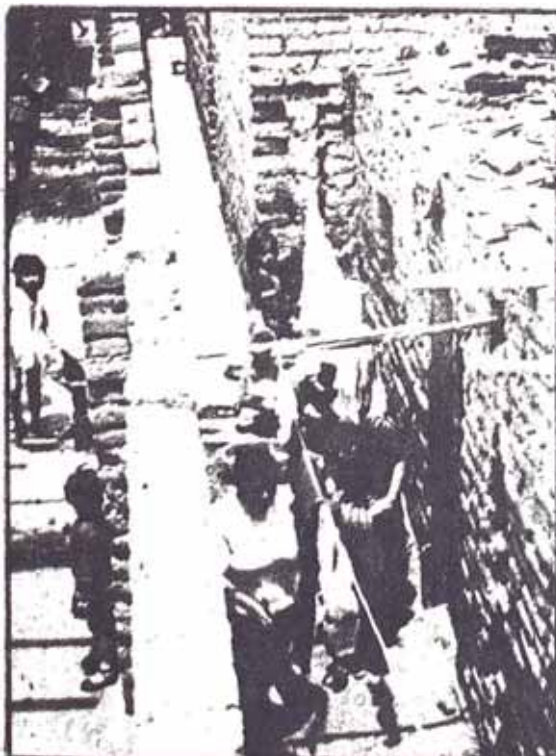
FOTO N° 12
Muro medianero en
pésimo estado.
BRENA

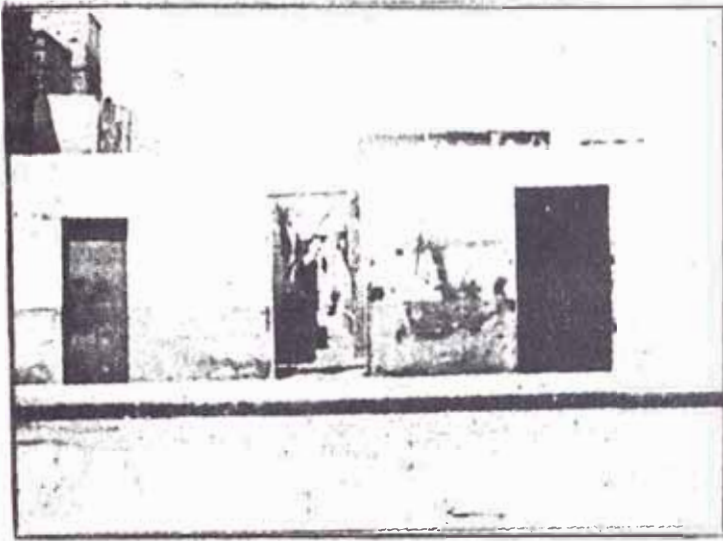
FOTO N°13

Puerta de calle muy an-
gosta. Callejón.

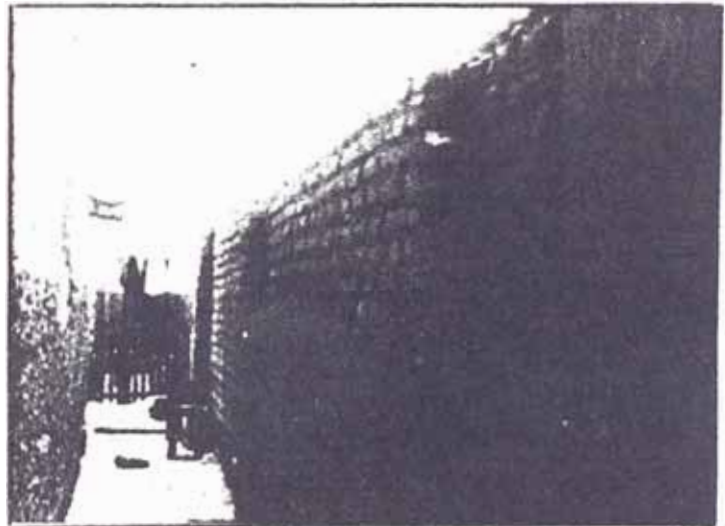
FOTO N°14

Muro medianero entre
Callejones

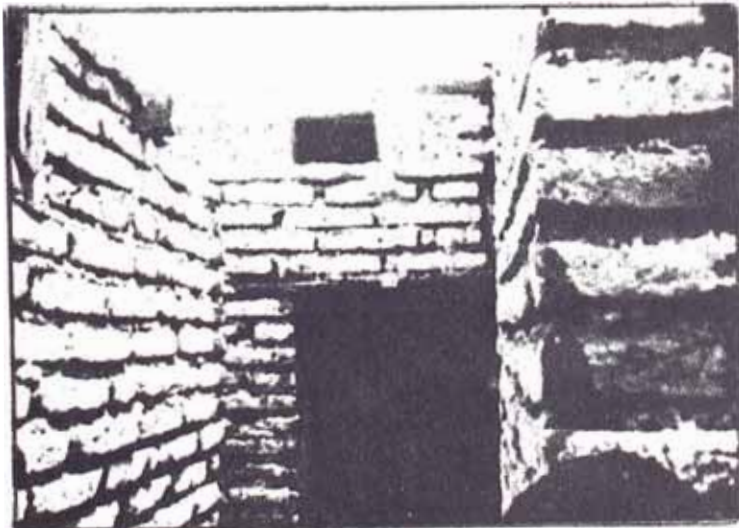
FOTO N°15

Forma de "L" en que
se prolongan los
callejones.

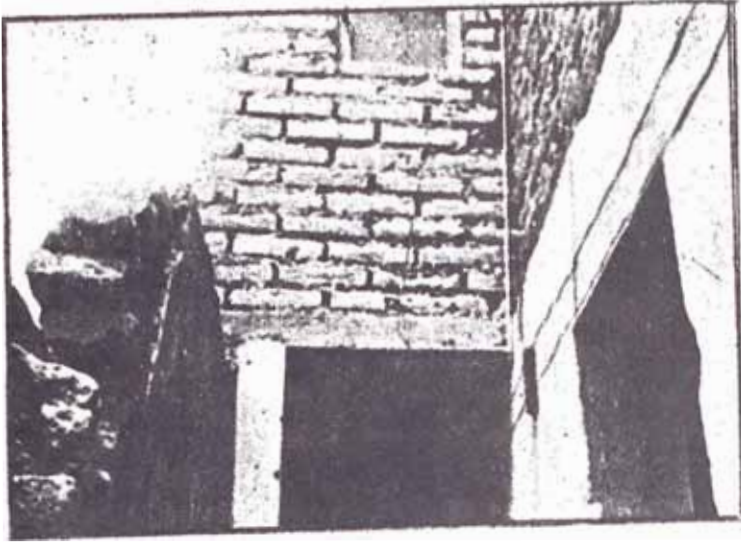
FOTO N°16
Construcción "HIBRIDA"
primer piso de adobe y
segundo piso de ladrillo
BRENA

- Evitar y prohibir las construcciones híbridas de adobe y ladrillo que fallan sísmicamente por la diferencia de resistencia sísmica de los elementos.
- Demoler las cornizas y molduras de yeso en interiores y fachadas que ofrecen peligro de desprendimiento.

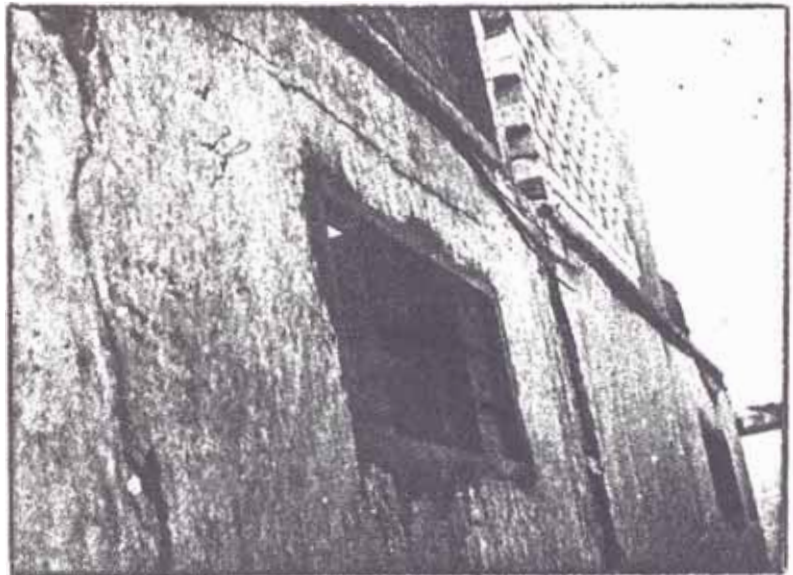
FOTO N°18
Construcción
"HIBRIDA"

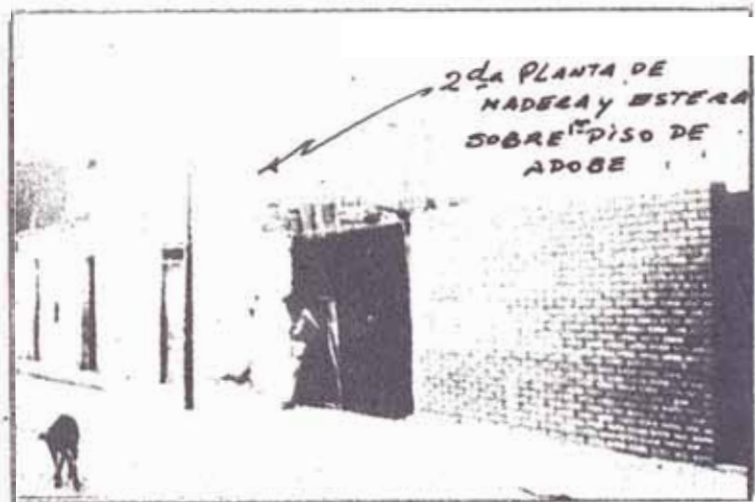
FOTO N°24
Rajaduras en pared
de adobe.
BREÑA

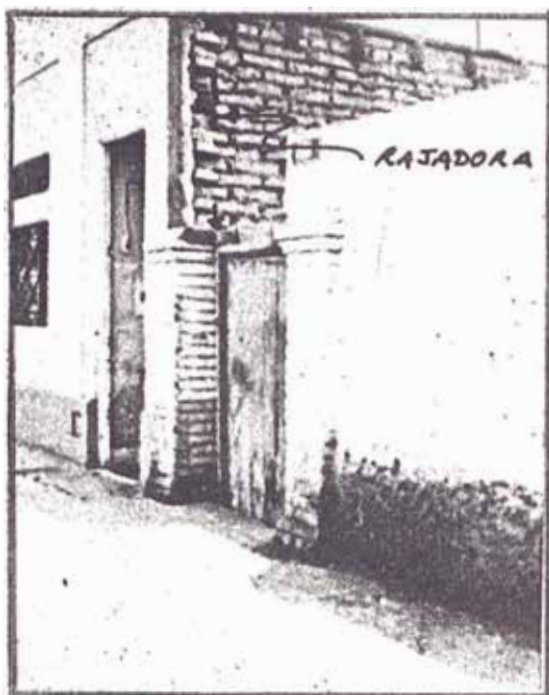
FOTO N°28

Rajadura por falta de amarre en la esquina.

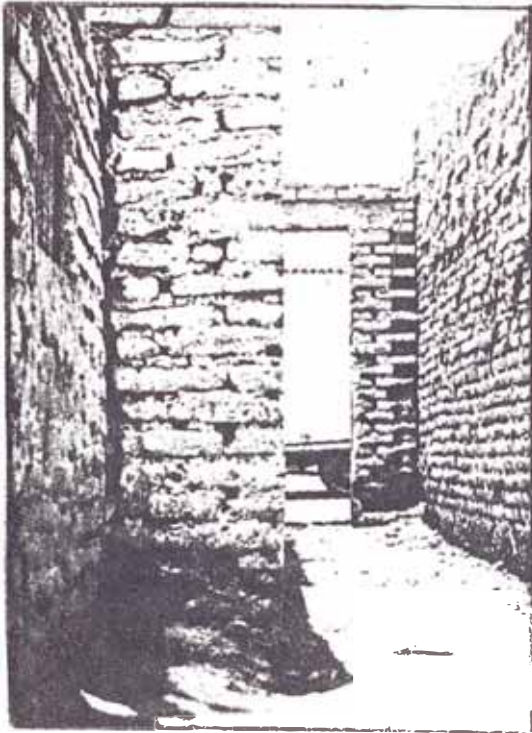
FOTO N° 31

Falla por falta de amarre en las esquinas

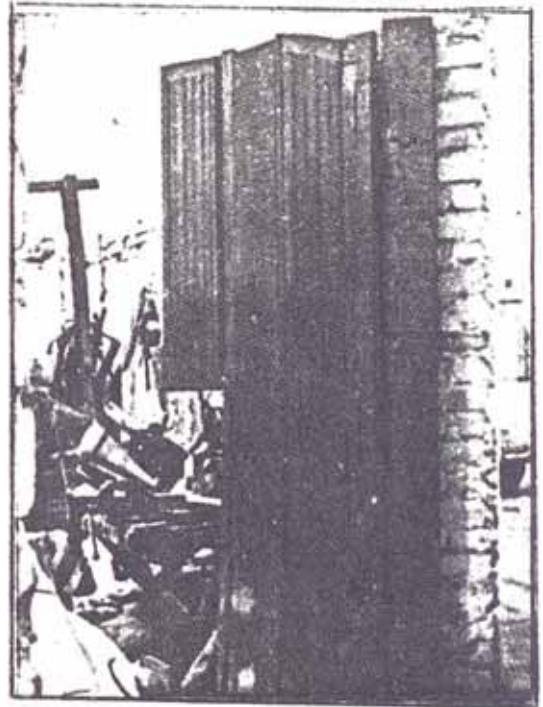
FOTO N° 33

Rajadura en pared

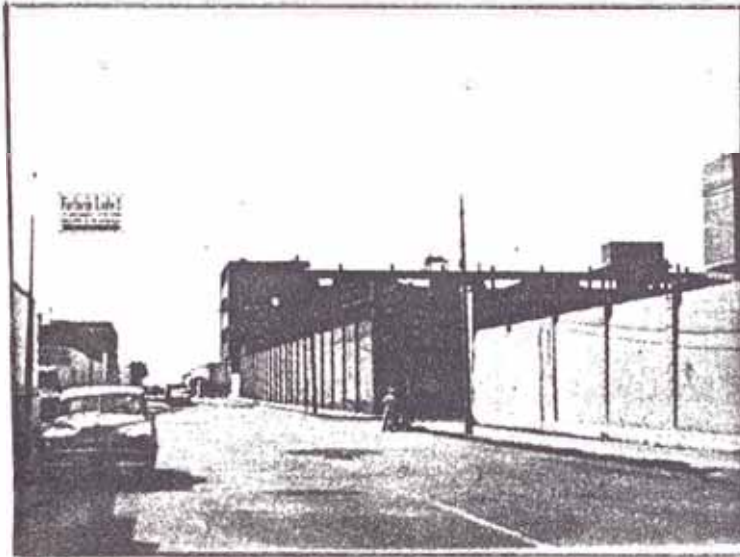
FOTO N° 34

Fábrica alrededor de la Plaza 2 de Mayo. (Lima lado Oeste) Este tipo de const. es característico en la zona industrial.

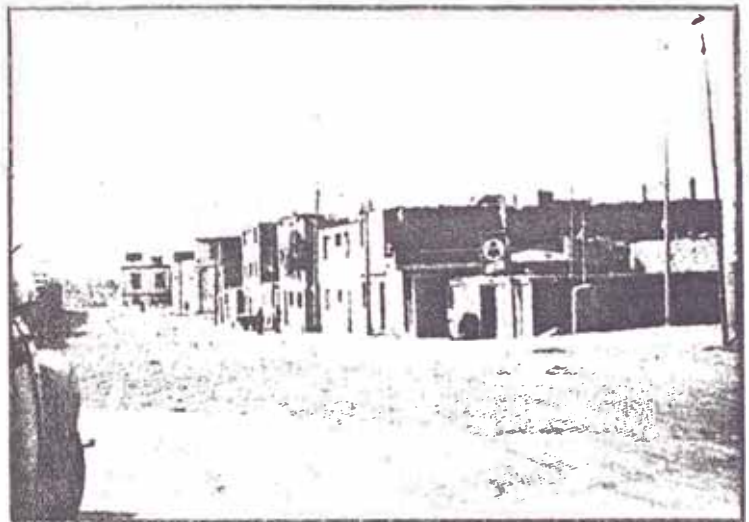
FOTO N° 36

Barriada al pie de fábrica y junto al FF. Lima-Callao. Condiciones infra-humanas de salubridad y vivienda.

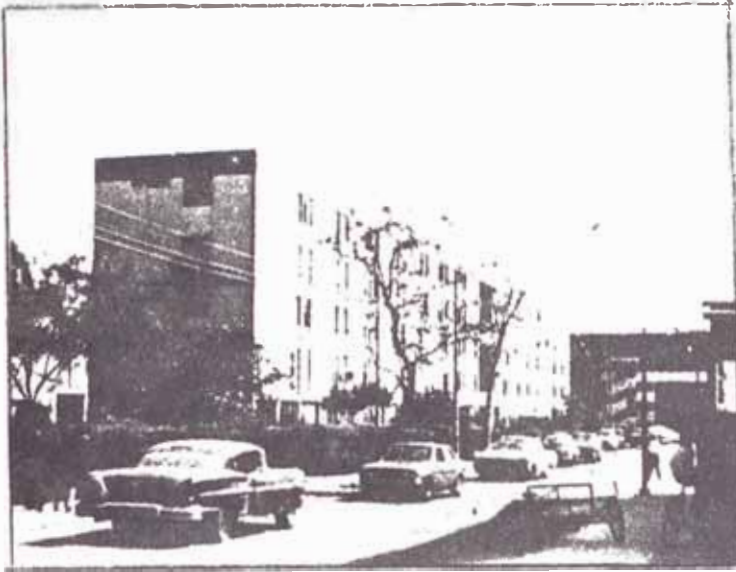
FOTO N° 37

Unidad Vecinal Mirones
Segunda Etapa. En buen
estado.

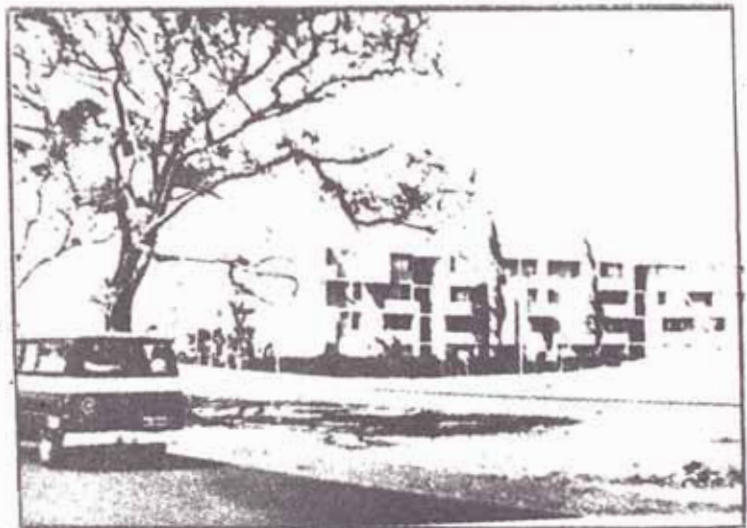
FOTO N° 38

Conjunto Habitacional
Palomino. En buen es
tado.
