Universidad Nacional de Ingeniería

FACULTAD DE INGENIERIA CIVIL

ESTUDIO SOBRE EL SISMO DEL 17 DE OCTUBRE DE 1966

TRABAJO DE INVESTIGACION PRESENTADO POR.
GUILLERMO ESPINOZA ROMERO
RAUL FUKUDA SUSUKI
PARA OPTAR EL GRADO DE INGENIERO CIVIL

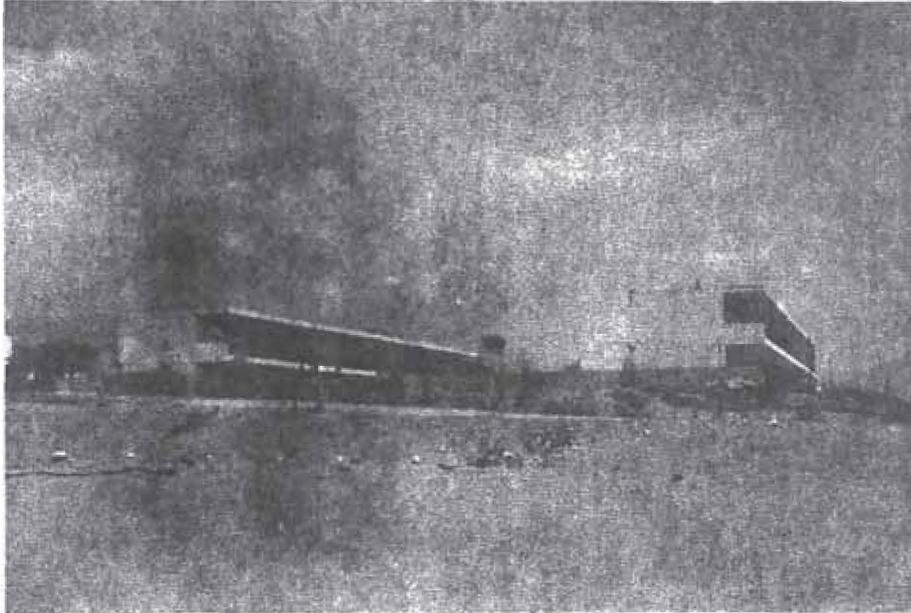
FOTO: 1 Vista general de Pebellones de aulas

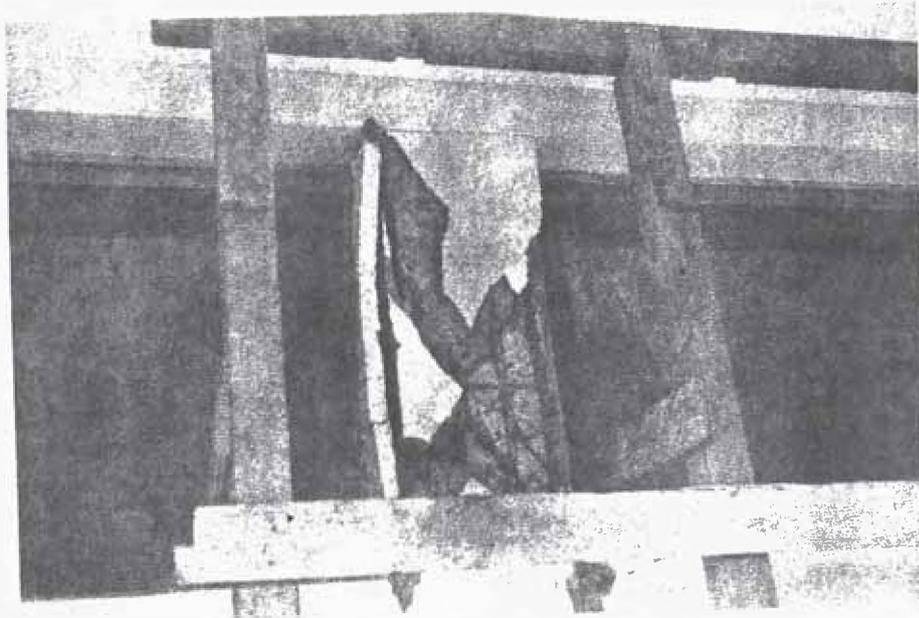
FOTOF: 4-5 - Vista de las columnas cortas

Como las columnas de una estructura están calculadas casi siempre, dentro de los límites de seguridad para cargas verticales, las oscilaciones horizontales son las que causan grave daño a las estructuras pues ésto es precisamente lo que da lugar a los esfuerzos de corte. En el caso que nos referimos, esta fuerza horizontal produjo mayores momentos de flexión y las columnas chicas absorbieron más de éstos. Las Figs. 5 y 4 muestra el tipo de daños ocurridos en columnas cortas.

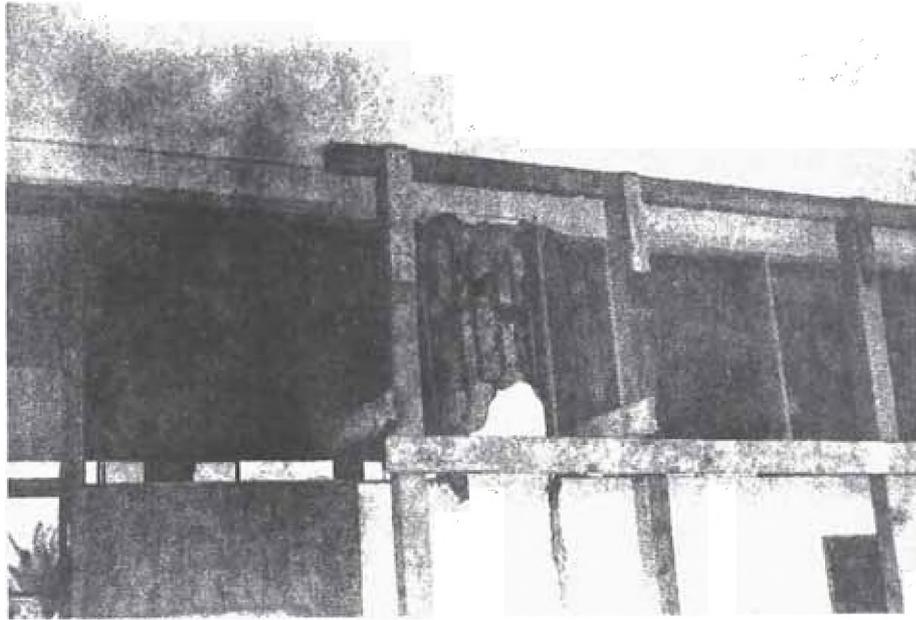
FOTO: 5.- Detalle de columna tallada

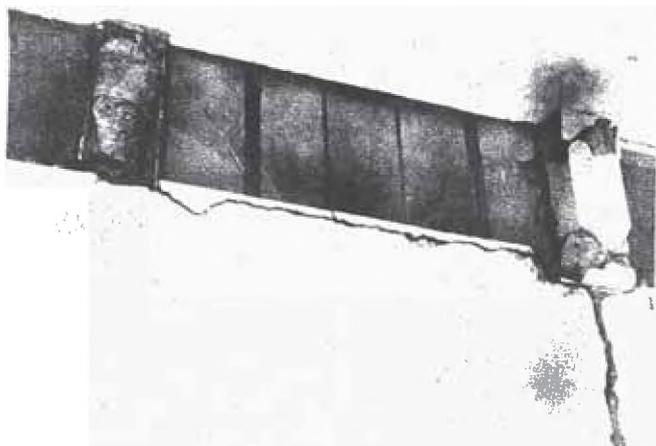
FOTO: 9

Daños en elemen
tos estructurales

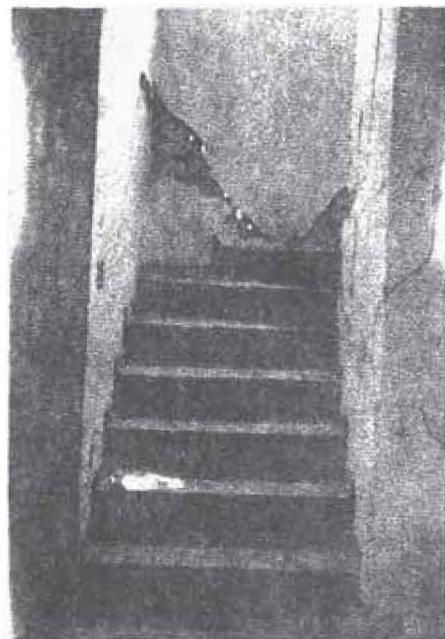
FOTOS: 17 y 18
Grietas y caída de ma-
terial escalera y muro

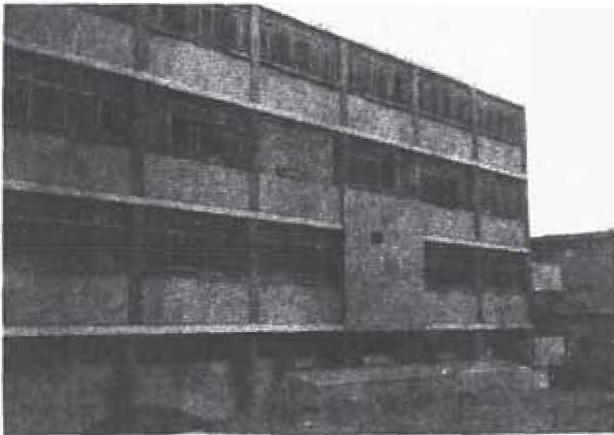
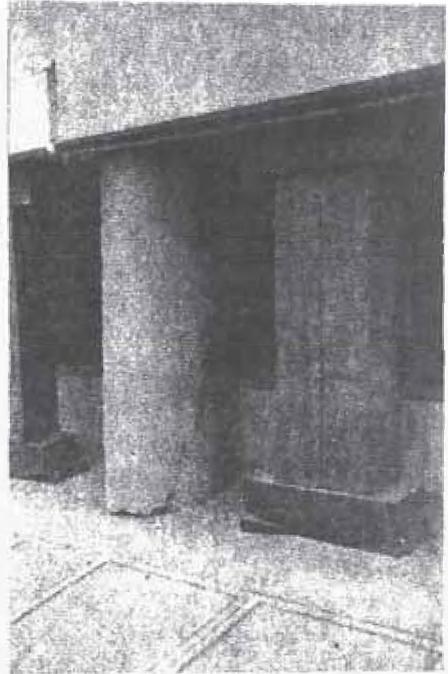
FOTOS: 19 y 20.- Falla de columnas cortas en la Facultad de Ingeniería Civil.

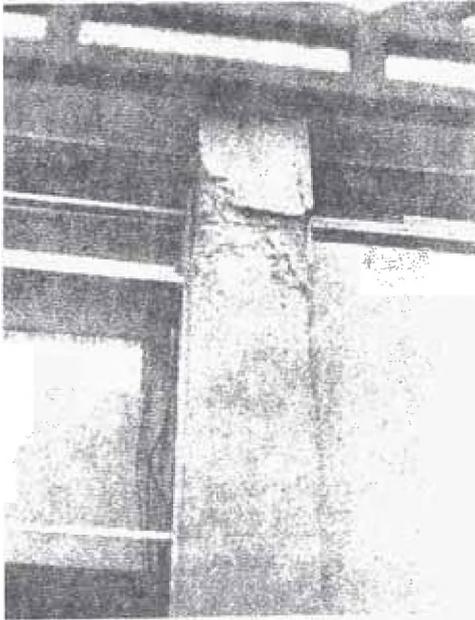
FOTO 23.- Fuga en parte superior columna

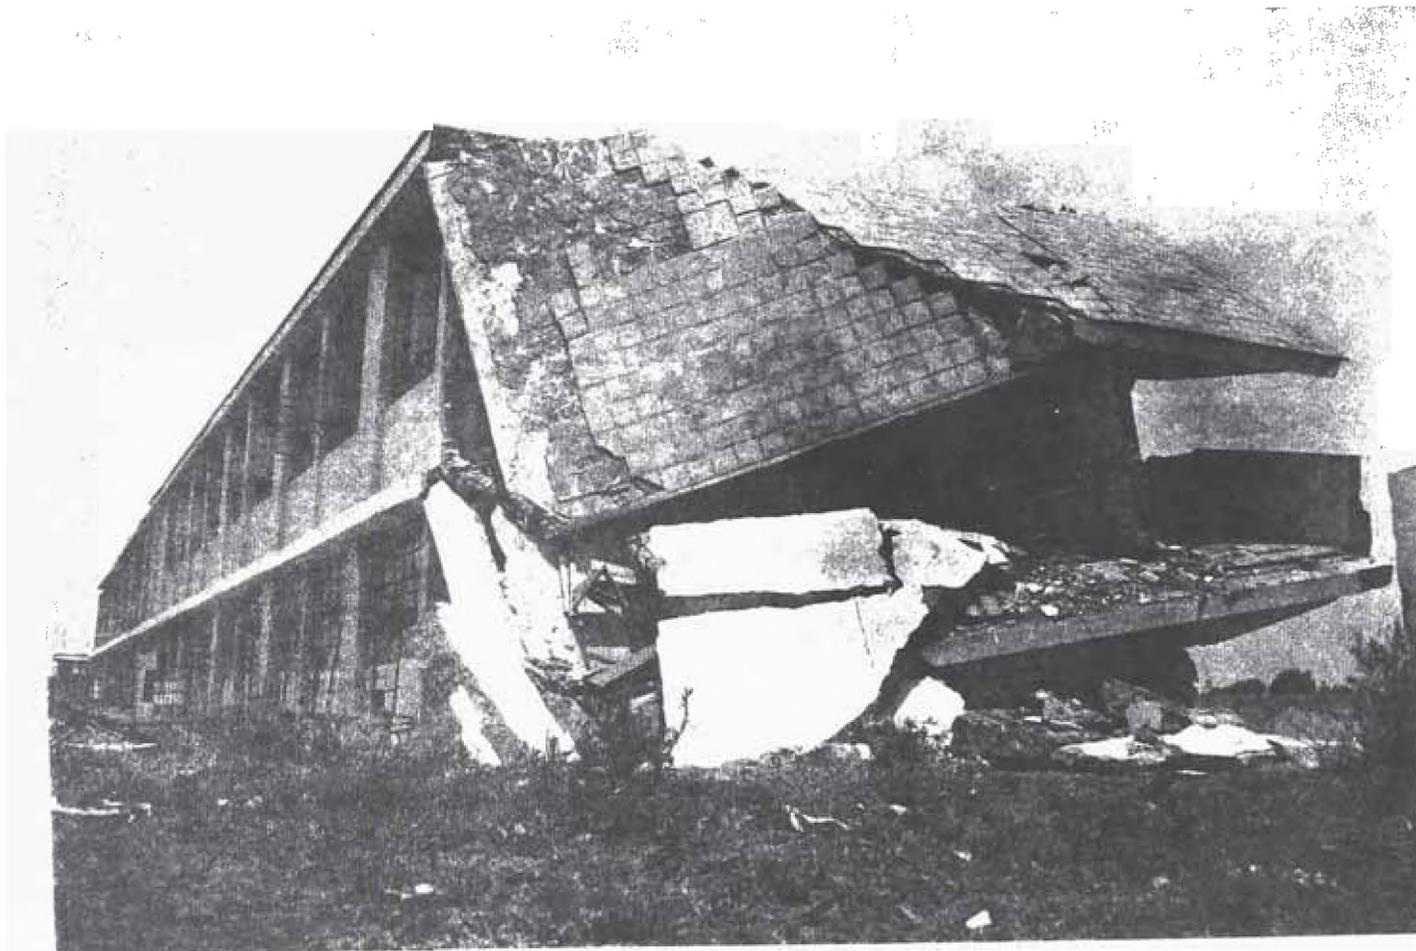
FOTO: 27.- Vista general Colegio Flavio Xhamar

El Colegio Flavio Xamar (Cap. VII) colapsó parcialmente, no quedando más que demolerlo, esto debido en especial a su baja calidad de materiales y a defectos de estruc turación. Se tuvo aquí muros de bloques de concreto donde se apoyaban vigas en voladizo sin existir columnas de concreto armado. De los extremos de estas vigas partieron numerosas grietas que destruyeron los muros de bloques. Una mención especial merece el caso de un estadio en construcción que sufrió la caída del cobertizo en su amplia extensión. La inspección visual revela que las armaduras estan

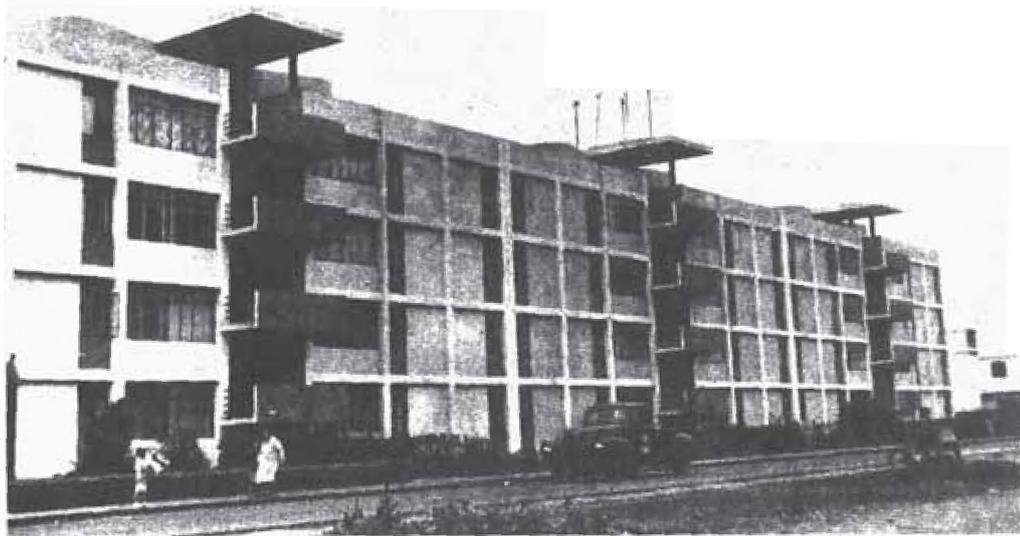
Lo que más sufrió en ese distrito por el sismo son precisamente algunos de estos bloques del conjunto. Estos eran de 90 metros de largo por 10 metros de ancho y 3 pisos de concreto armado construido con paredes de ladrillo, los cuales llegan hasta una altura de hasta 60 cms. antes del techo. Tres pesadas escaleras de concreto unen los tres pisos y se hallan ubicados a dosados a lo largo de la fachada. Si tienen juntas de dilatación cada 30 metros. Los daños que se produjeron fueron grietas diagonales y horizontales en la tabiquería del primer piso y en las esquinas de la edificación. Además pequeñas grietas alrededor de ventanás, puertas y escaleras en varios otros puntos.

FOTO: 41.- Vista general de edificaciones de 4 pisos.

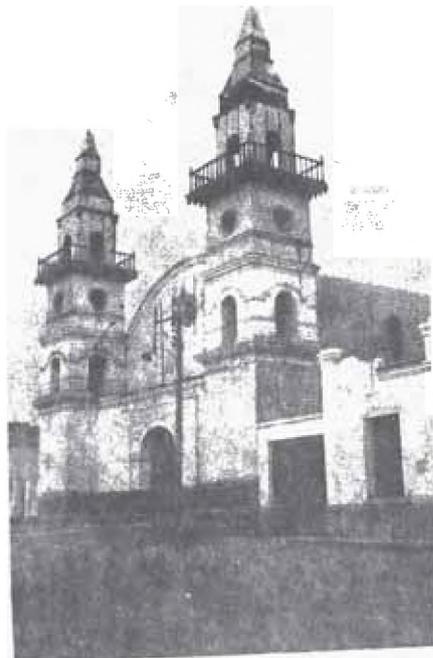
FOTO: 5
Catedral de Supe.

totales. El edificio de la catedral, presentó caídas de estuco y grietas, pero reparables (foto 5).

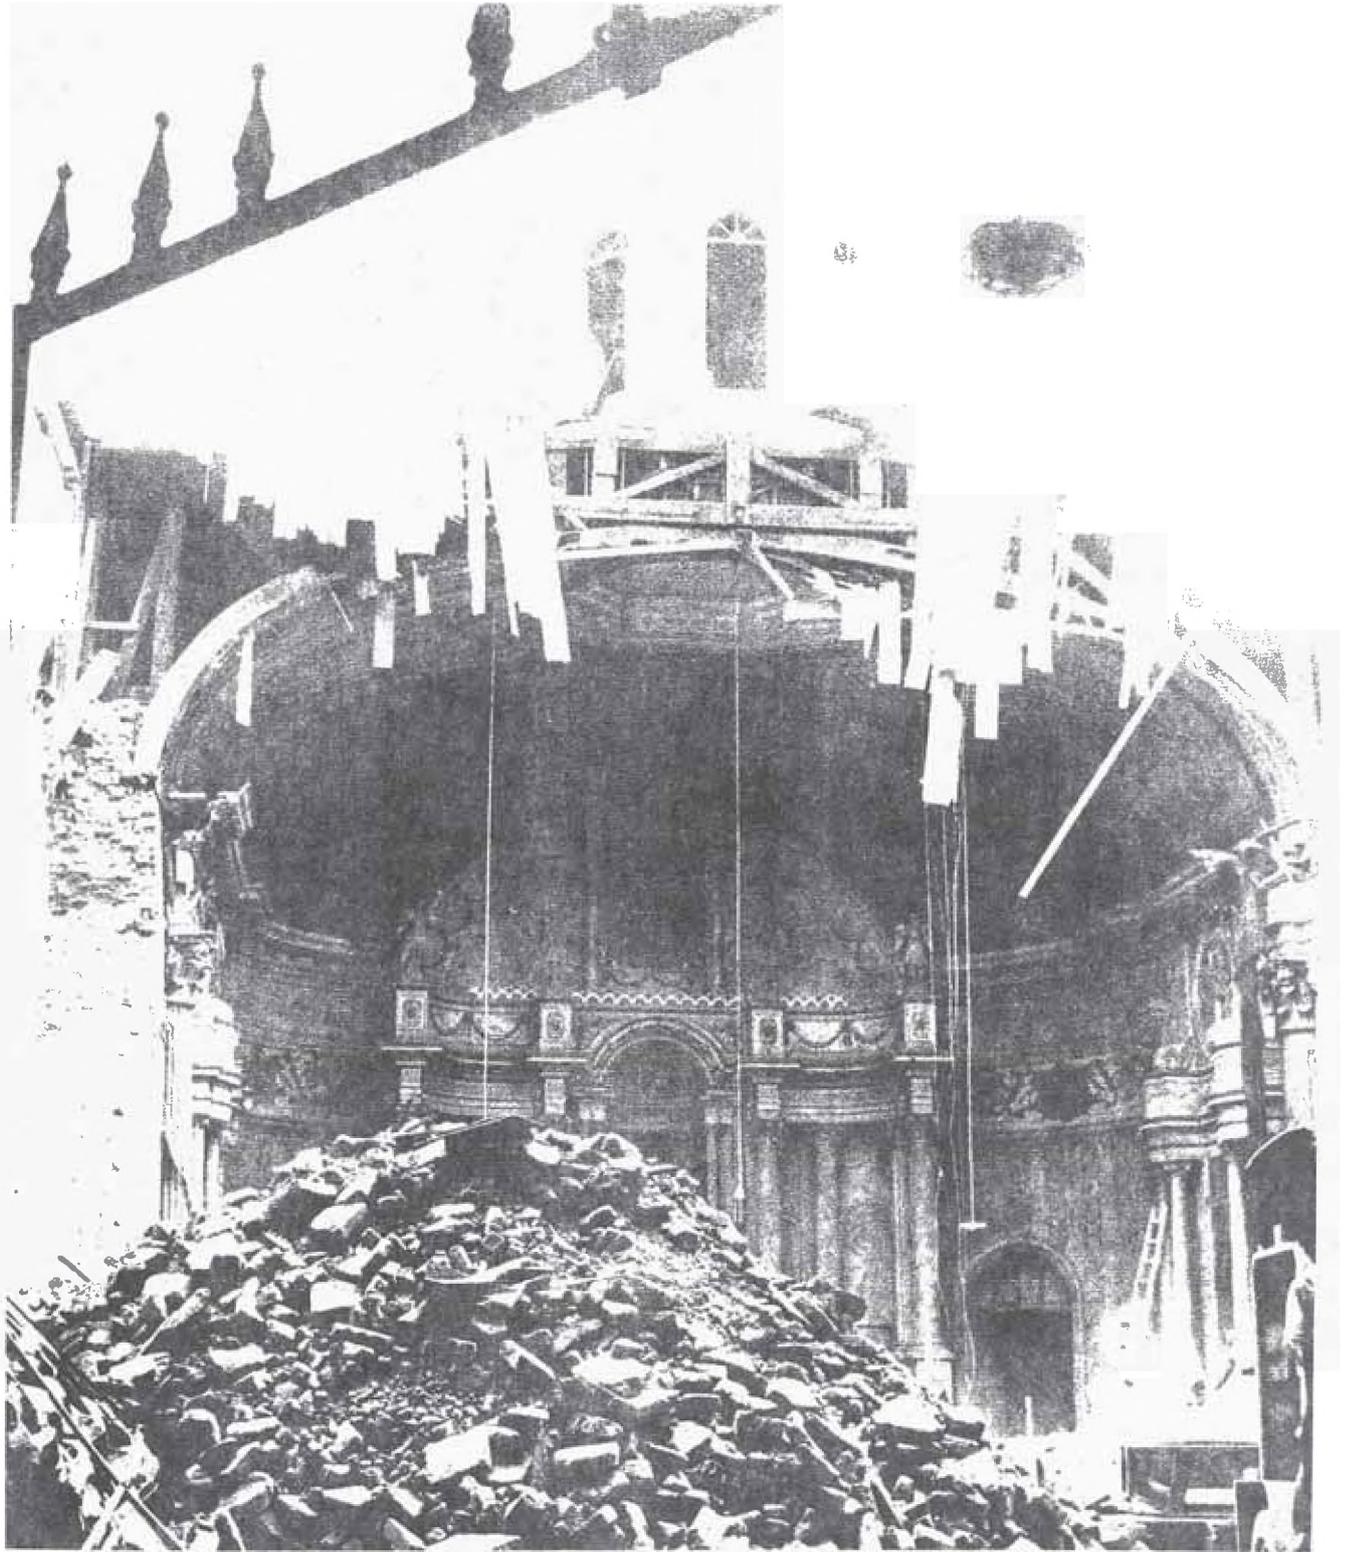
FOTO: 11.- Derrumbe parcial de la Catedral de Huacho.

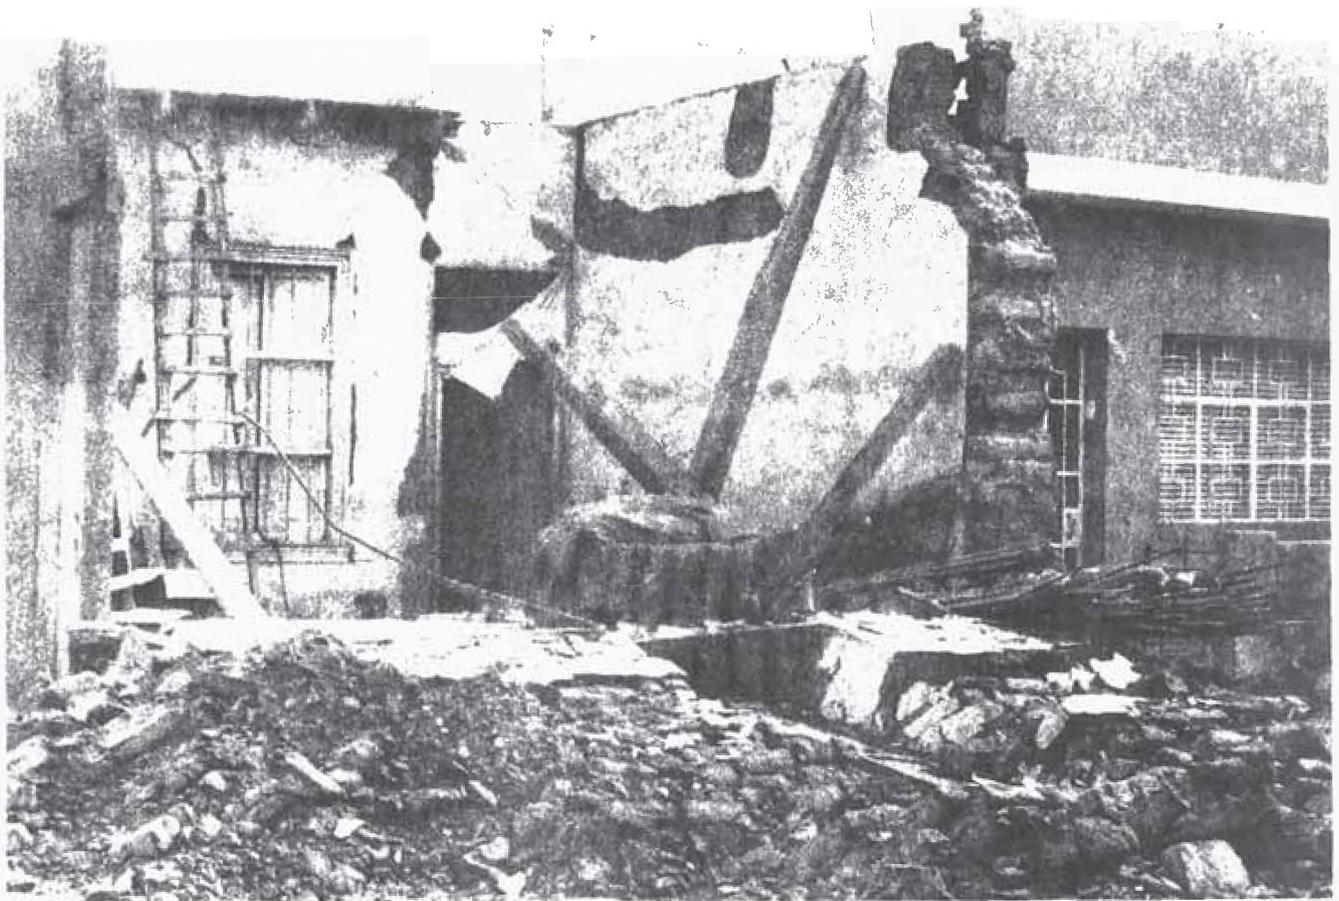
Alto porcentaje de edificaciones de dos plantas, de madera y quincha sufrieron daños irreparables (foto 13 - 17) Muros de cercos, de diferente altura y espesores, tanto de

FOTOS: 15,16 y 17: Daños en Edificaciones de adobe y quincha.

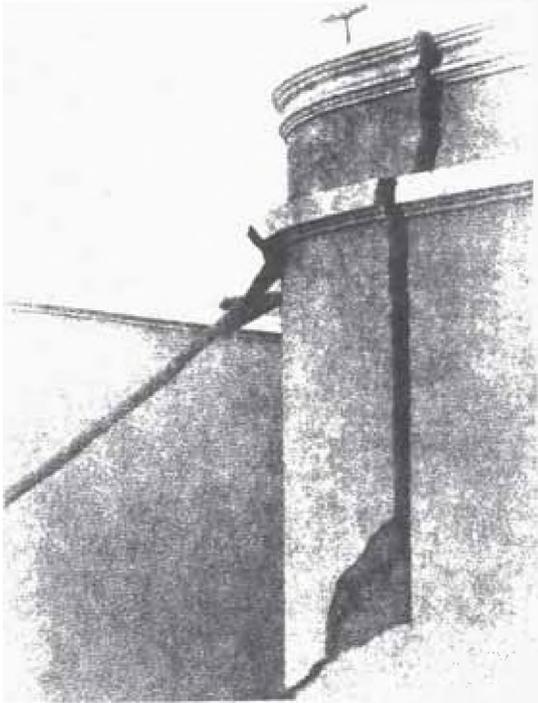
FOTO: 21

albañilería de ladrillo como de adobe, tuvieron colapso to tal, esto debido a fallas constructivas fotos 18, 19 y 20 la ausencia de elementos con resistencia a la atracción, en marcando paredes de mampostería, principalmente de adobe, ha sido causa de daños serios (foto 21 y 22).

Grietas en muros de adobe

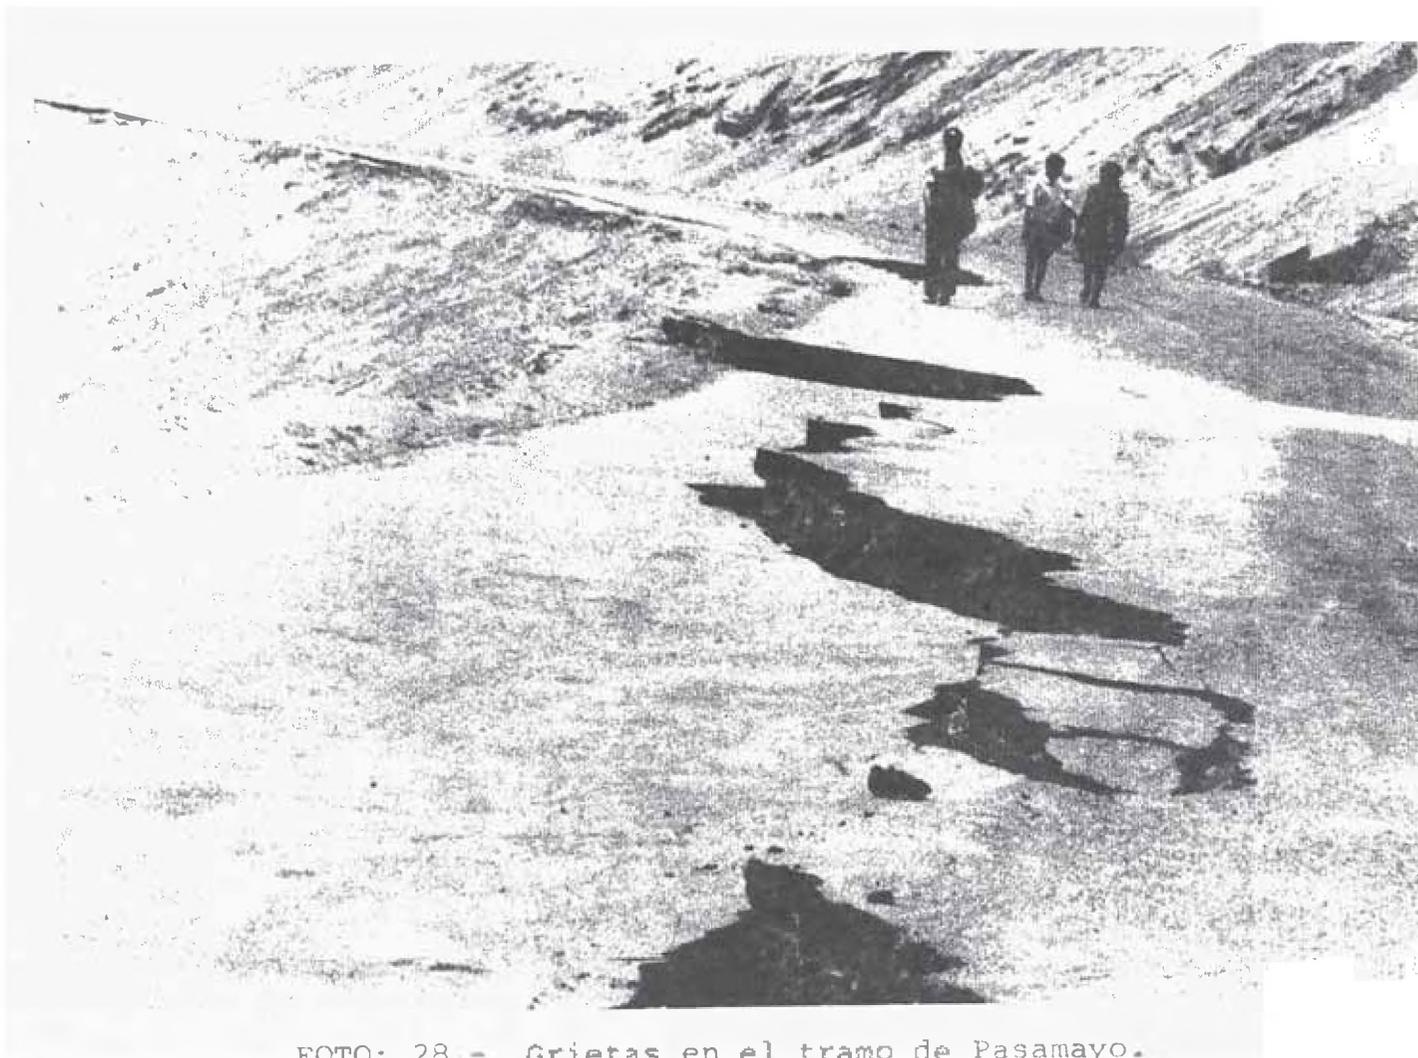
El sector de Pasamayo en toda su extensión tiene diferentes taludes, no siendo casi ninguno de ello inferior a 45° y llegando en algunos puntos hasta 70°. Debido al sismo se produjeron deslizamientos y caídas de material en diversos tramos de la vía, se registró asimismo grietas y desniveles de hasta 20 cms. a lo largo de la carretera (Foto 23)

FOTO: 28.- Grietas en el tramo de Pasamayo.

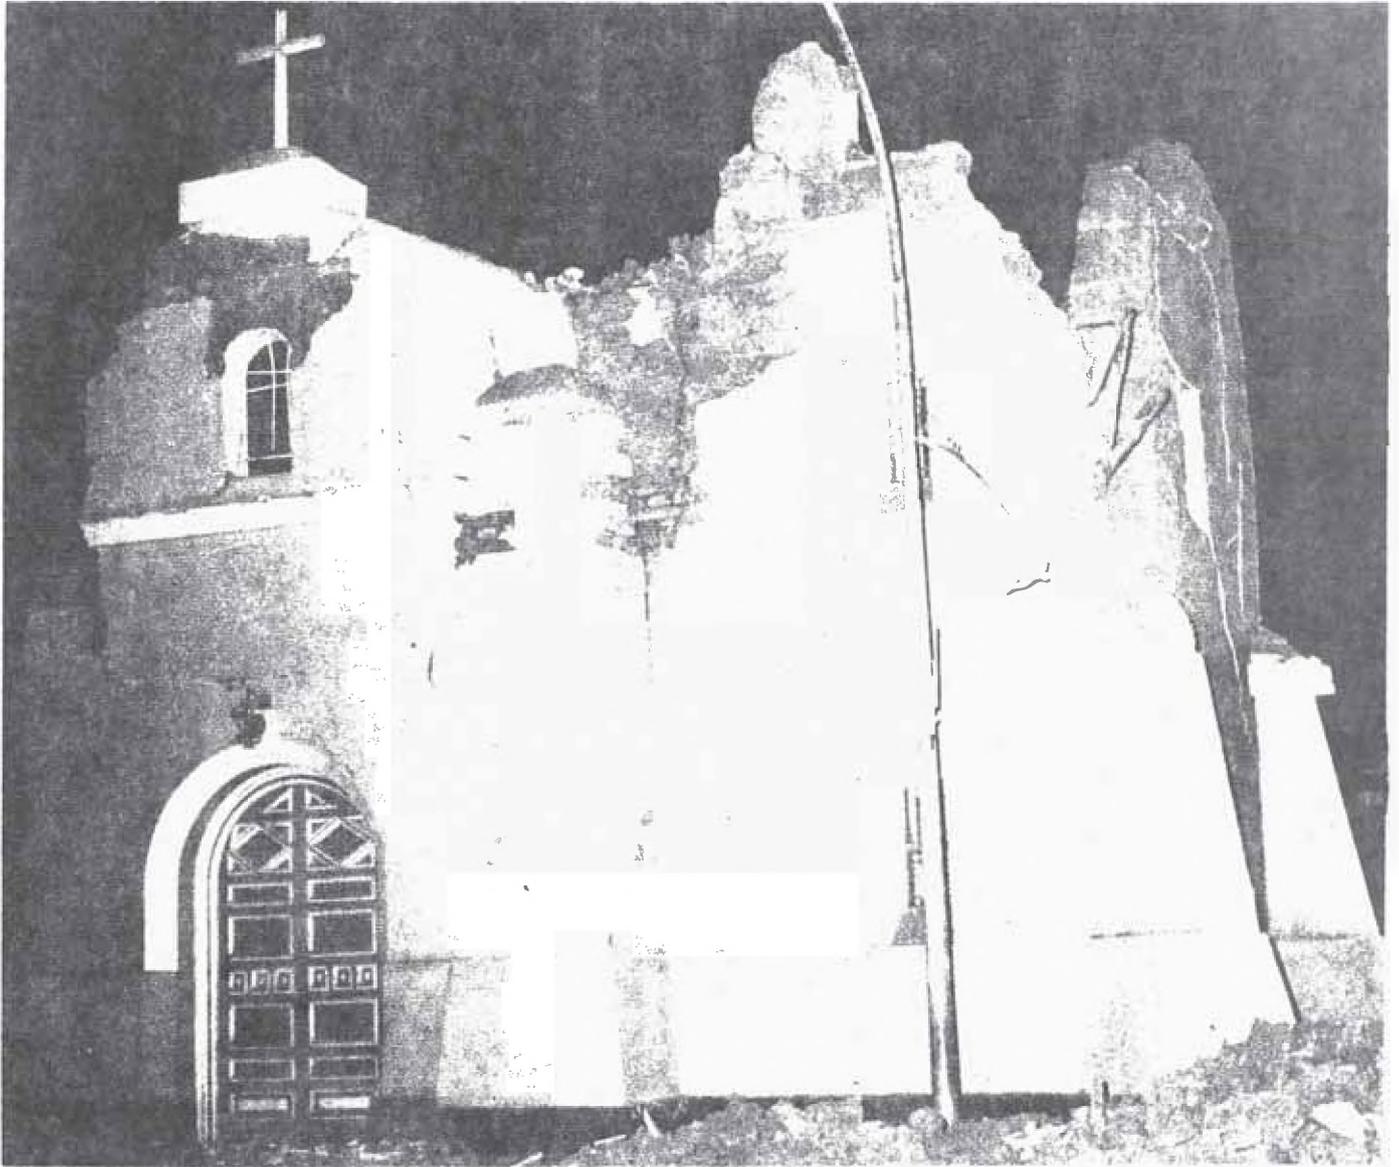
FOTO. 35.- Iglesia de Puente Viejo que quedó seriamente dañada

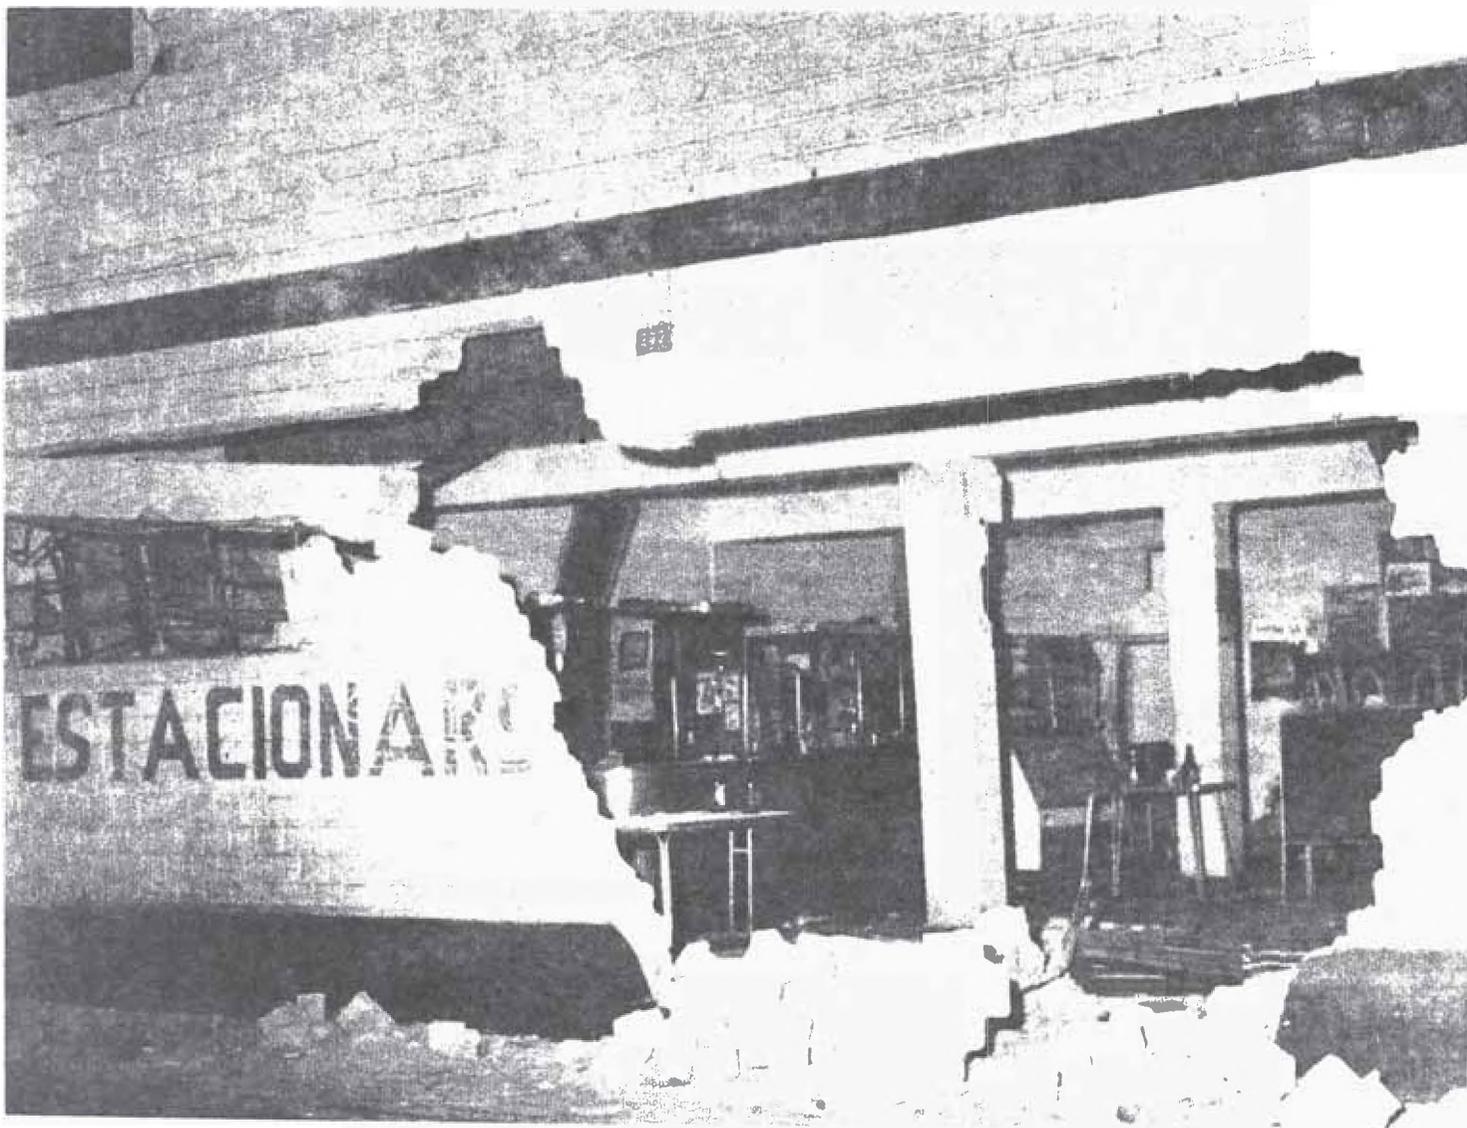
FOTO: 37.- Colapso de Muros

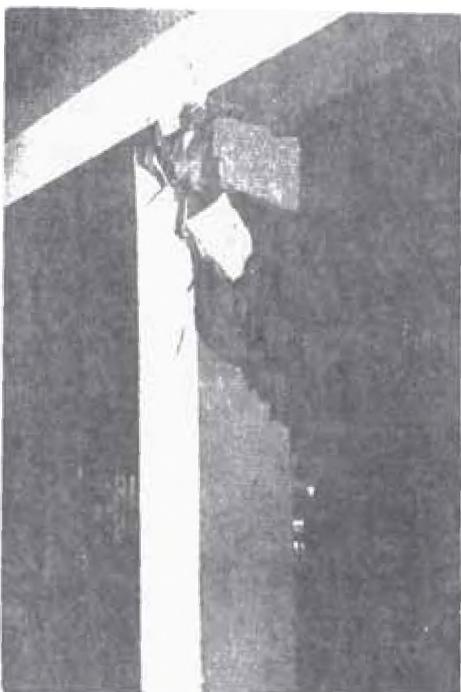
Colapso parcial
de Edificación
en PUENTE PIEDRA

FOTO: 38.- Deta
lle de falla en
columna.

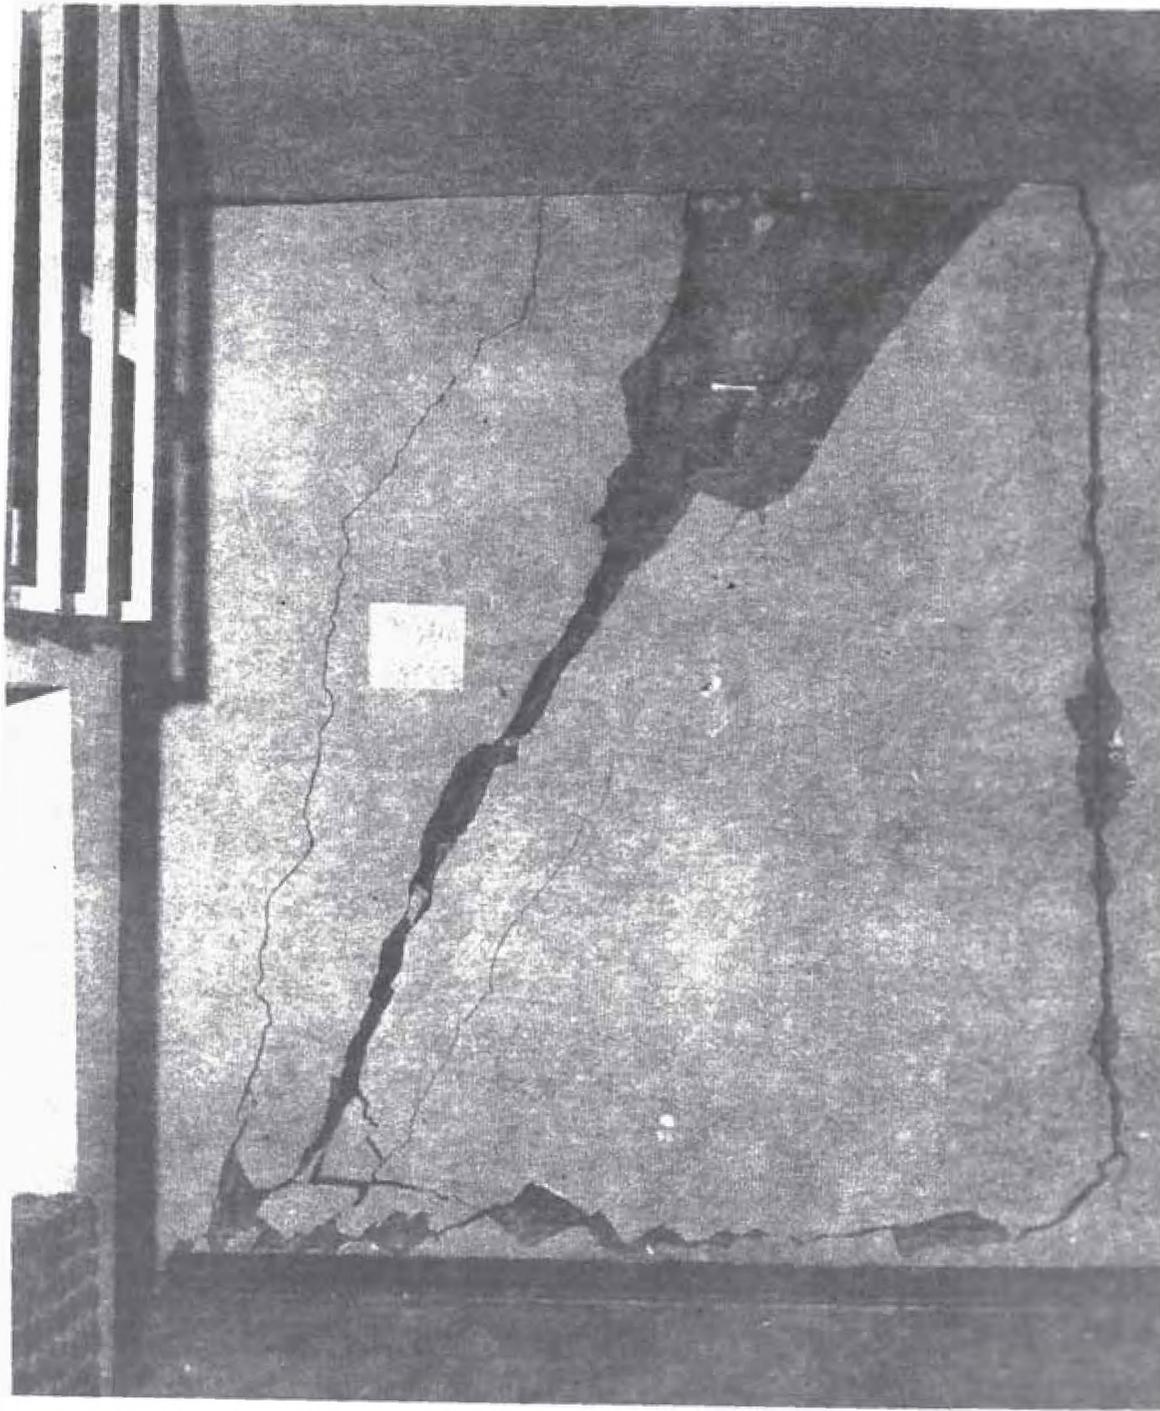
En la llamada zona de La Molina, se registraron fallas en varias edificaciones. Las columnas de un Laboratorio de la Universidad Agraria, registró fallas al ser reducida en longitud por muros, lo mismo que algunas esquinas que

FOTO: 52.- Columnas de un Laboratorio de la Universidad Agraria.

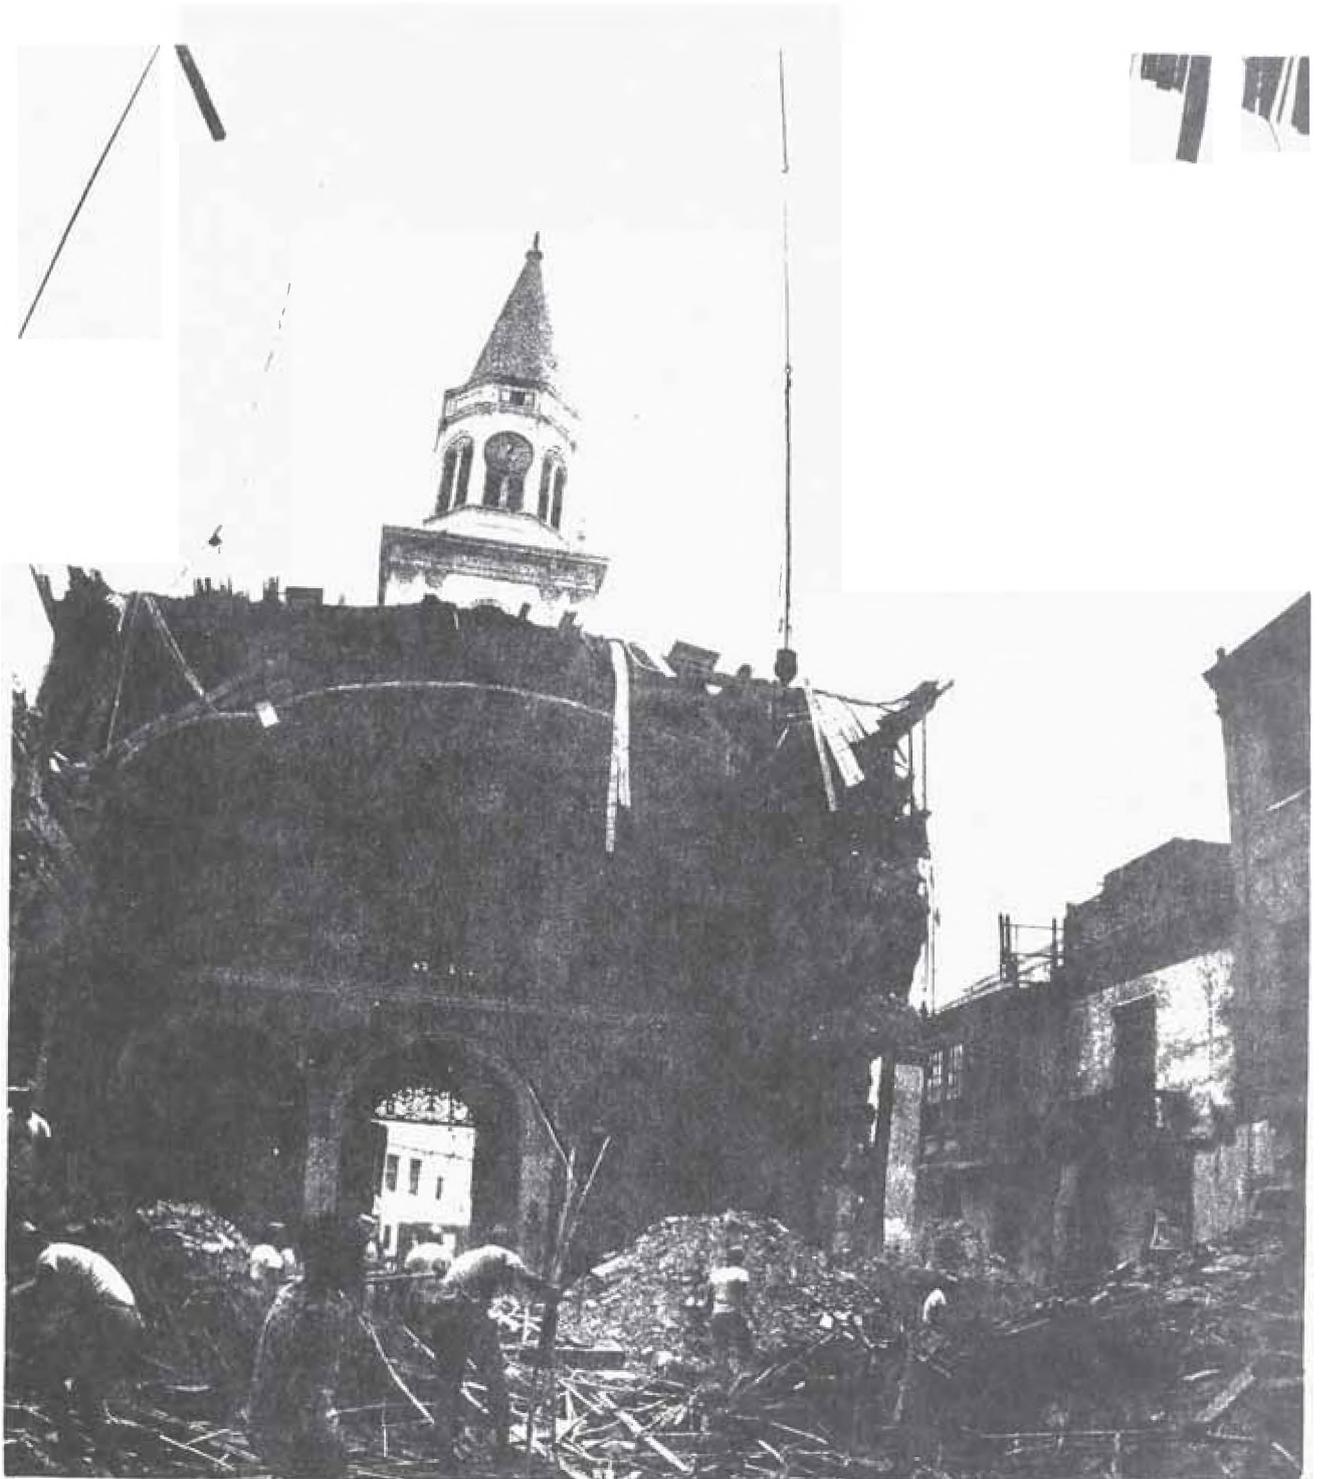
FOTO: 55.- Colapso de la Iglesia Matriz del Callao.
