**UNIVERSIDAD NACIONAL
DE INGENIERIA**

“ESTUDIO SISMICO DE CASMA”

**TESIS PARA OPTAR EL GRADO
DE INGENIERO CIVIL, PRESENTADO
POR EL BACHILLER**

**MANUEL ARNALDO CHAVEZ M.
PROMOCION 1970
LIMA, ENERO 1972**

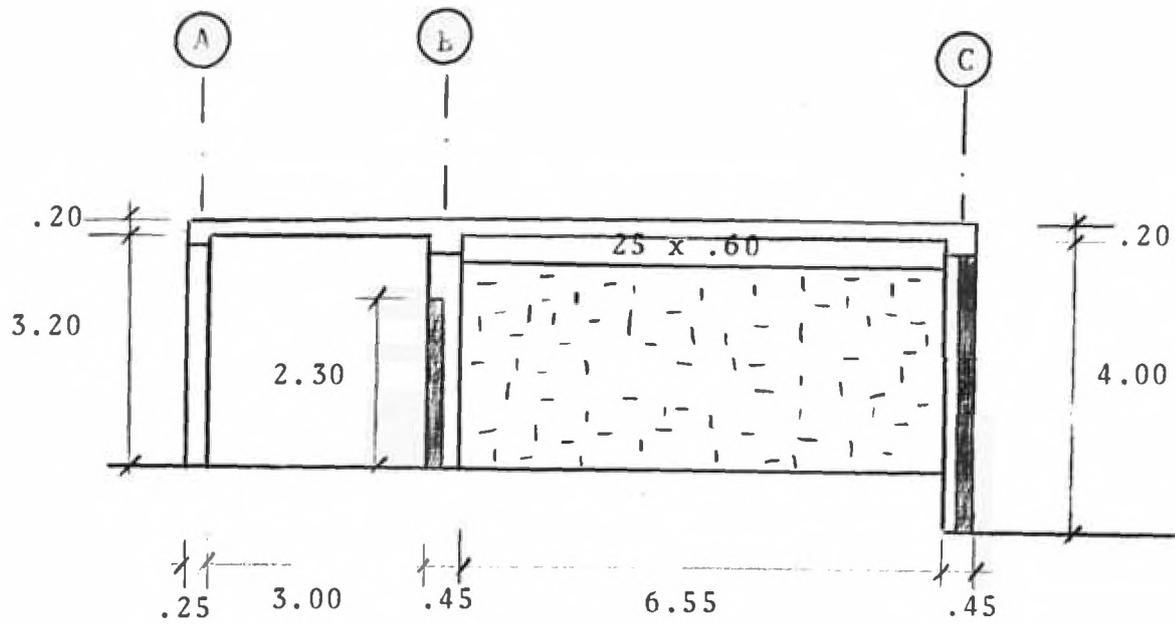
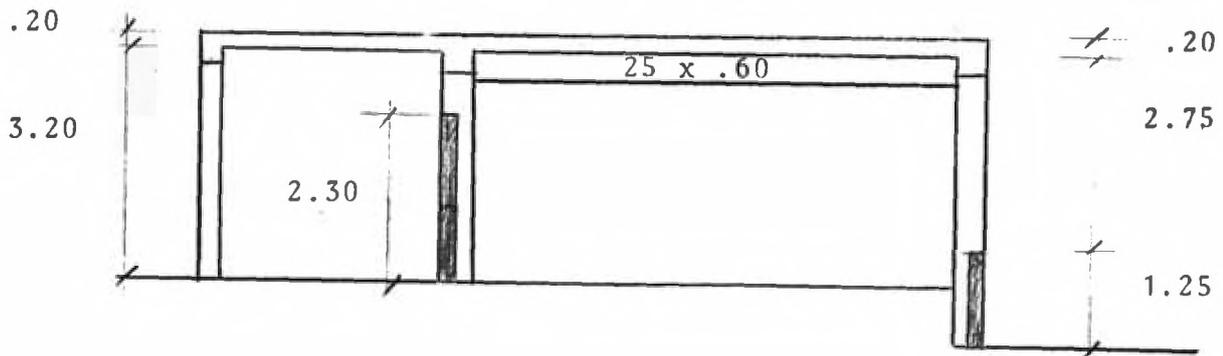
Figura 5.1.

a) Deficiente estructuración del sistema que contribuyó al colapso de la misma. Se puede apreciar en los pabellones de aulas del Pre-Vocacional, que las vigas que sustentan el techo aligerado de las aulas, conectaban las columnas de los ejes (B) y (C) y no tenían continuidad hacia las columnas del eje (A) tal como se aprecia en la Figura N°5.1.

Esta estructuración influyó notablemente en la caída del aligerado de las aulas, puesto que al fallar las columnas del eje (B) por efecto de columna corta, dió origen a que las vigas unían las columnas de los ejes (B) y (C) se desprendieran de las columnas del eje (B), arrastrando en su caída al aligerado que sustentaban (Fotos Nos. 9 y 10), sucediéndose a continuación diversas fallas de la estructura en cadena, como la falla de los diversos elementos del eje (C) que se aprecia en la Foto N°11, y fallas en la tabiquería que estaba constituida por bloques de concreto hueco, los cuales tuvieron casi un 100% de falla.

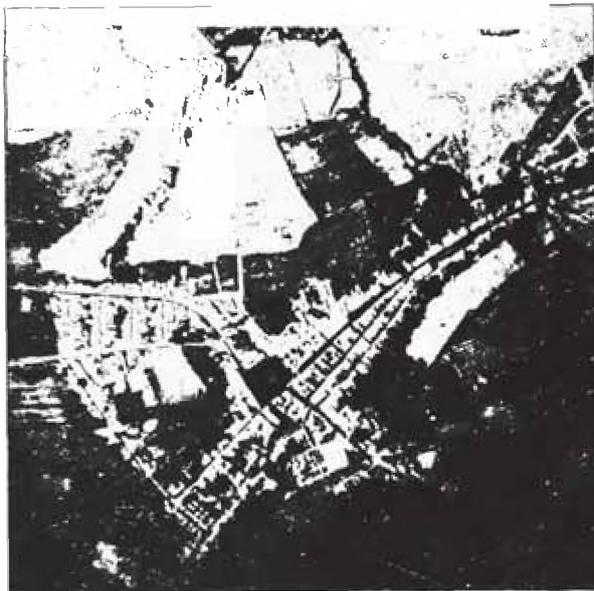
Foto N°1

Vista aérea de la ciudad de Casma tomada antes del sismo.

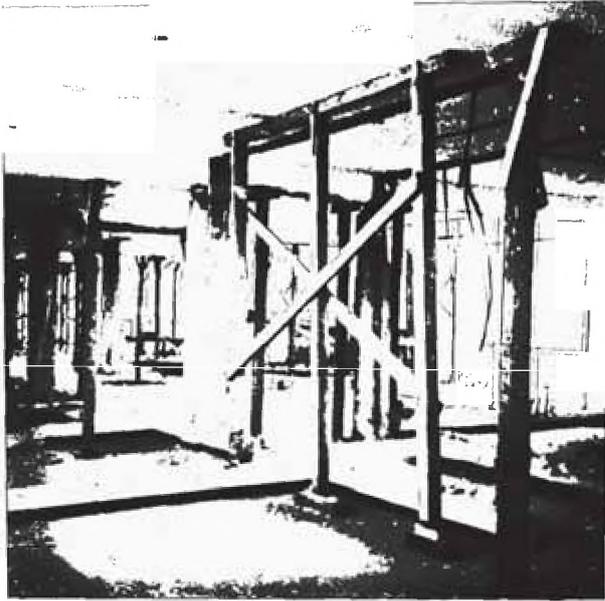
Foto N°7

Estos daños han sido producidos por diversos factores tales como una estructuración deficiente a base de pórticos de concreto armado, lo cual redundó en desplazamientos excesivos en los pórticos que produjeron la falla en toda la tabiquería, que dicho sea de paso era de ladrillo de cemento muy pobre y se usó mezcla de mala calidad para unir los bloques.

Vista de uno de los pabellones del Hospital, que permite apreciar la destrucción casi completa de la tabiquería.

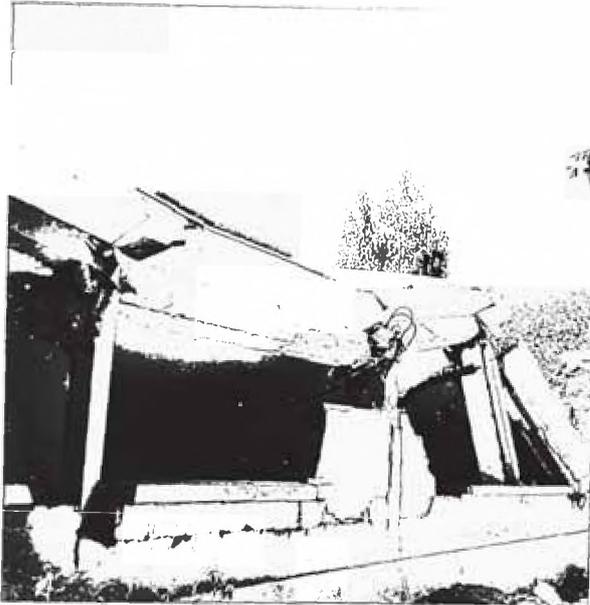
Foto N°11

Otra vista del colapso de la estructura (Col. Pre-vocacional).

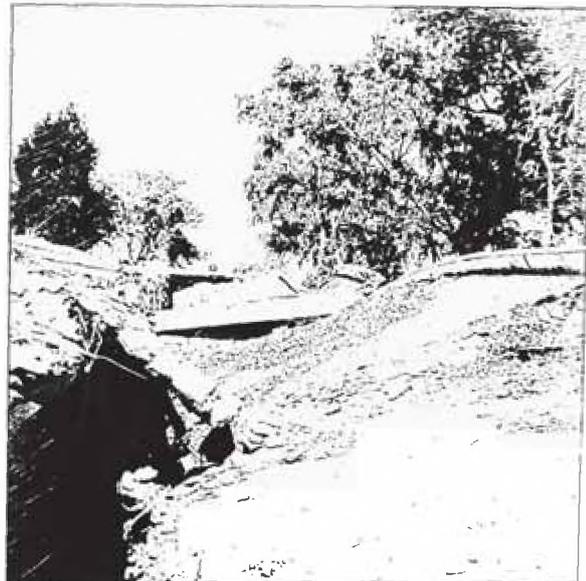
Foto N°12

Comentario.- Cabe hacer resaltar que si las vigas de los pabellones de aulas hubieran tenido continuidad, indudablemente hubiera ocurrido de igual manera la falla de las columnas del eje (B) por columna corta, pero no hubiera precipitado la caída del techo como ocurrió realmente, dándole al pórtico una cierta inelasticidad, que hubiera jugado un papel importantísimo en la protección de vidas, en caso que el edificio se hubiera encontrado ocupado por personas en el momento de ocurrir el sismo. (Ver Foto N°12).

En esta vista se puede apreciar otro aspecto del colapso de la estructura. (Col. Pre-vocacional).

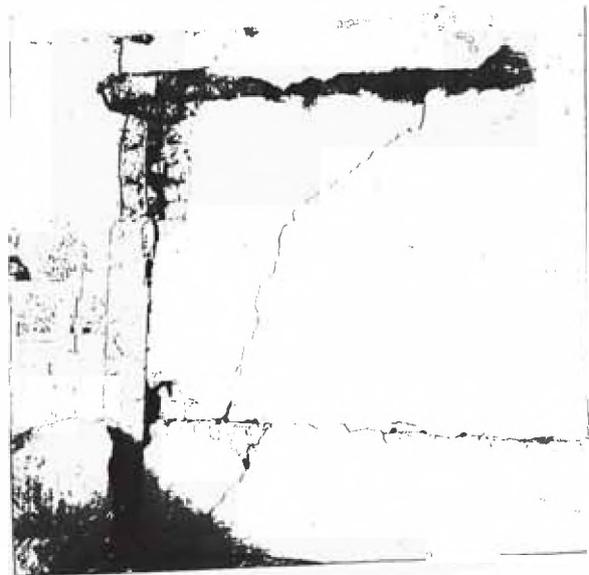
Foto N°16

Se puede apreciar en esta foto la falla de la columna por efecto de columna corta y el agrietamiento del muro como consecuencia. (Col. M. Luzuriaga).

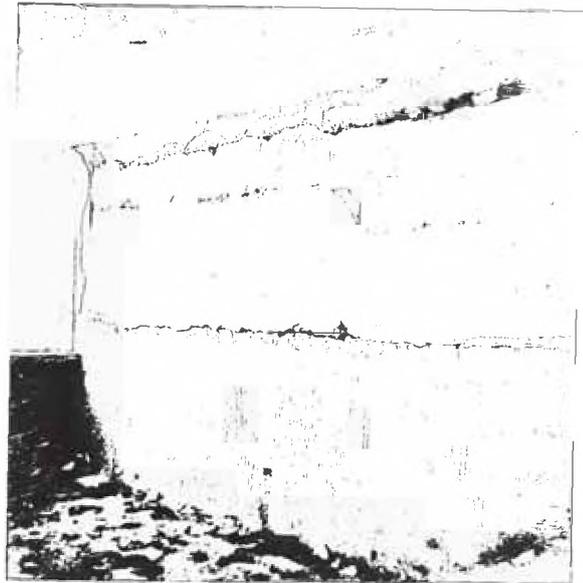
Foto N°18

Agrietamientos producidos en el muro como consecuencia de la falla sucesiva de diversos elementos de la estructura (Col. M. Luzuriaga)

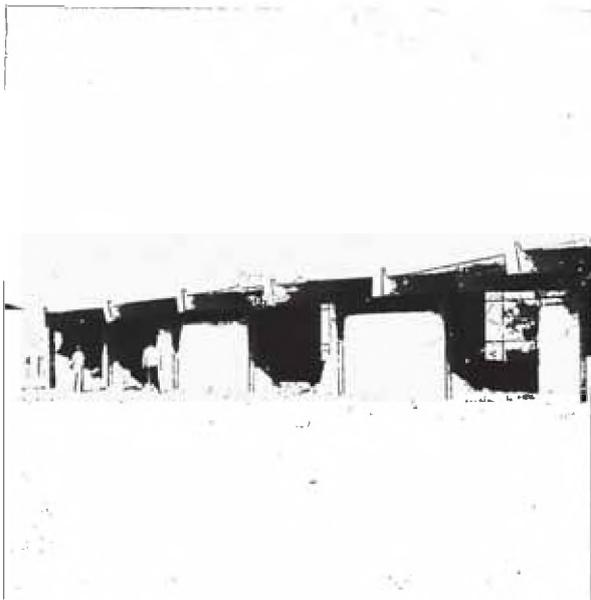
Foto N°19

Aspecto general de la falla de la estructura del Colegio María Magdalena

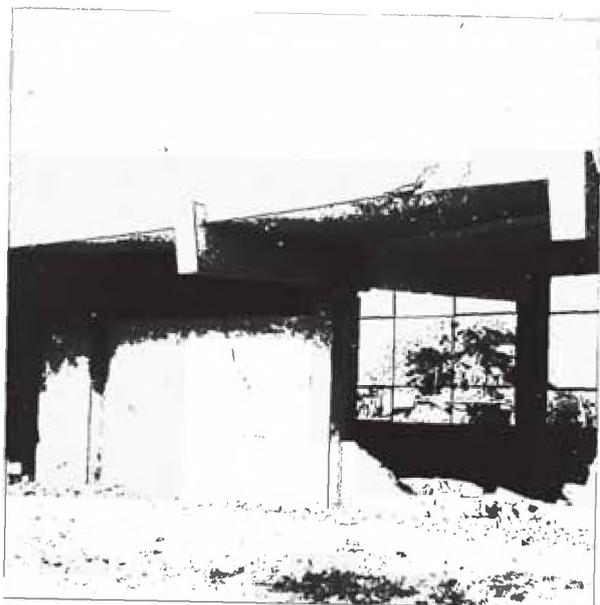
Foto N°21

Cabe observar que la gran diferencia de sección entre las vigas del volado y la que conectaba con las columnas del eje (1), propiciaron que las vigas del volado como consecuencia de la falla de las columnas rigidizadas, se rompiera el concreto en la zona de viga de menor sección y tuviera la viga un gran descenso en su extremo libre.

Se puede apreciar en esta vista el descenso del aligerado como consecuencia de la falla de las columnas (Col. María Magdalena)

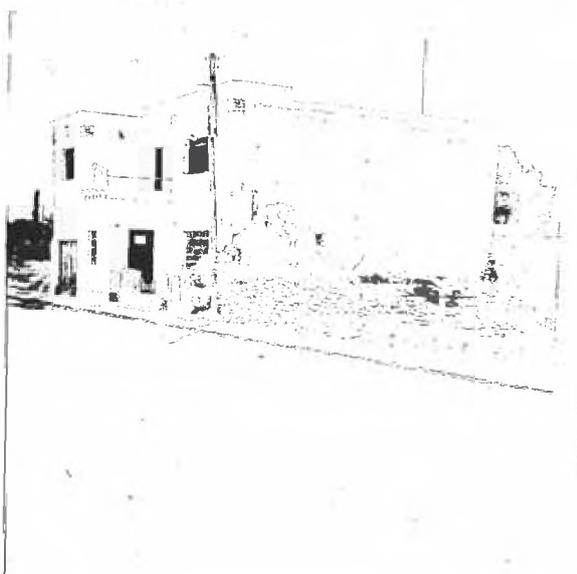
Foto N°22

Se aprecia en esta vista la estructura analizada con los criterios de densidad de muros. Esta estructura no presenta fallas.
