UNIVERSIDAD NACIONAL DE INGENIERIA

**«EVALUACION DEL SISTEMA DE AGUA
POTABLE DEL DISTRITO DE ANCON»**

TESIS

EVALUACION DEL SISTEMA DE AGUA POTABLE DEL DISTRITO DE ANCON

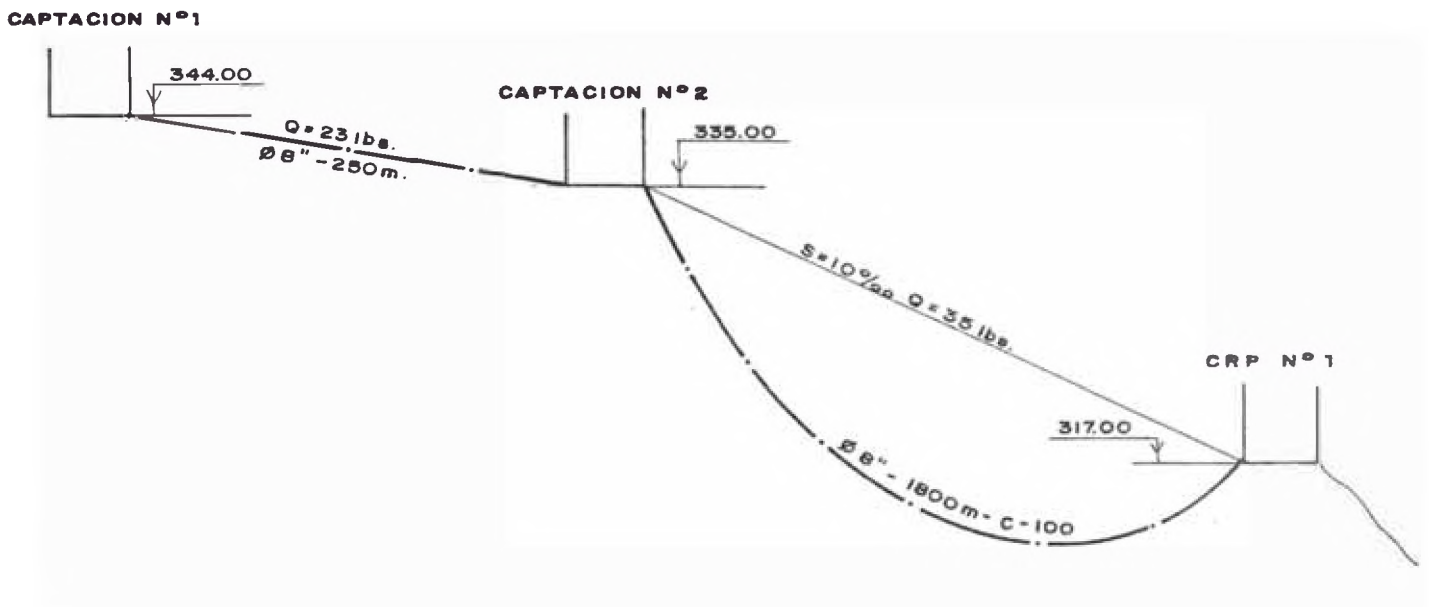
Los resultados anteriores muestran que las captaciones No. 1 y No. 2 tiene una producción de 23 lps. y 19.5 lps. respectivamente y que según las condiciones de operación actual (abiertas las válvulas de la captación No. 1 y No. 2) solamente se esta captando el caudal producido por la captación No. 1 que es de 23 lps y que el caudal producido por la captación No. 2 de 19.5 lps. no ingresa a la tubería de conducción y se está perdiendo completamente por el rebose de la respectiva cámara de reunión según se ha podido constatar.

ALTERNATIVA PARA LA OPTIMIZACION DEL USO DE LAS FUENTES

De querer aprovechar el caudal producido por la captación No. 2, se podría emplear la cámara de reunión de esta ultima como una Cámara de reunión común de ambas fuentes y de ésta manera estaríamos aprovechando 12 lps., de los 19.5 lps., que esta produce, sumando de esta manera un total de 35 lps., caudal que la línea de conducción esta en condiciones de conducir si tomamos en cuenta que la captación No. 2 está en la cota 335.0 m.s.n.m., y la Cámara rompedresión No. 1 esta en la cota 317.0 m.s.n.m., y el tramo tiene una longitud de 1800 m. de tubería de concreto de 9" de diámetro siendo la pendiente hidráulica máxima de 10%, según se muestra en el croquis adjunto.

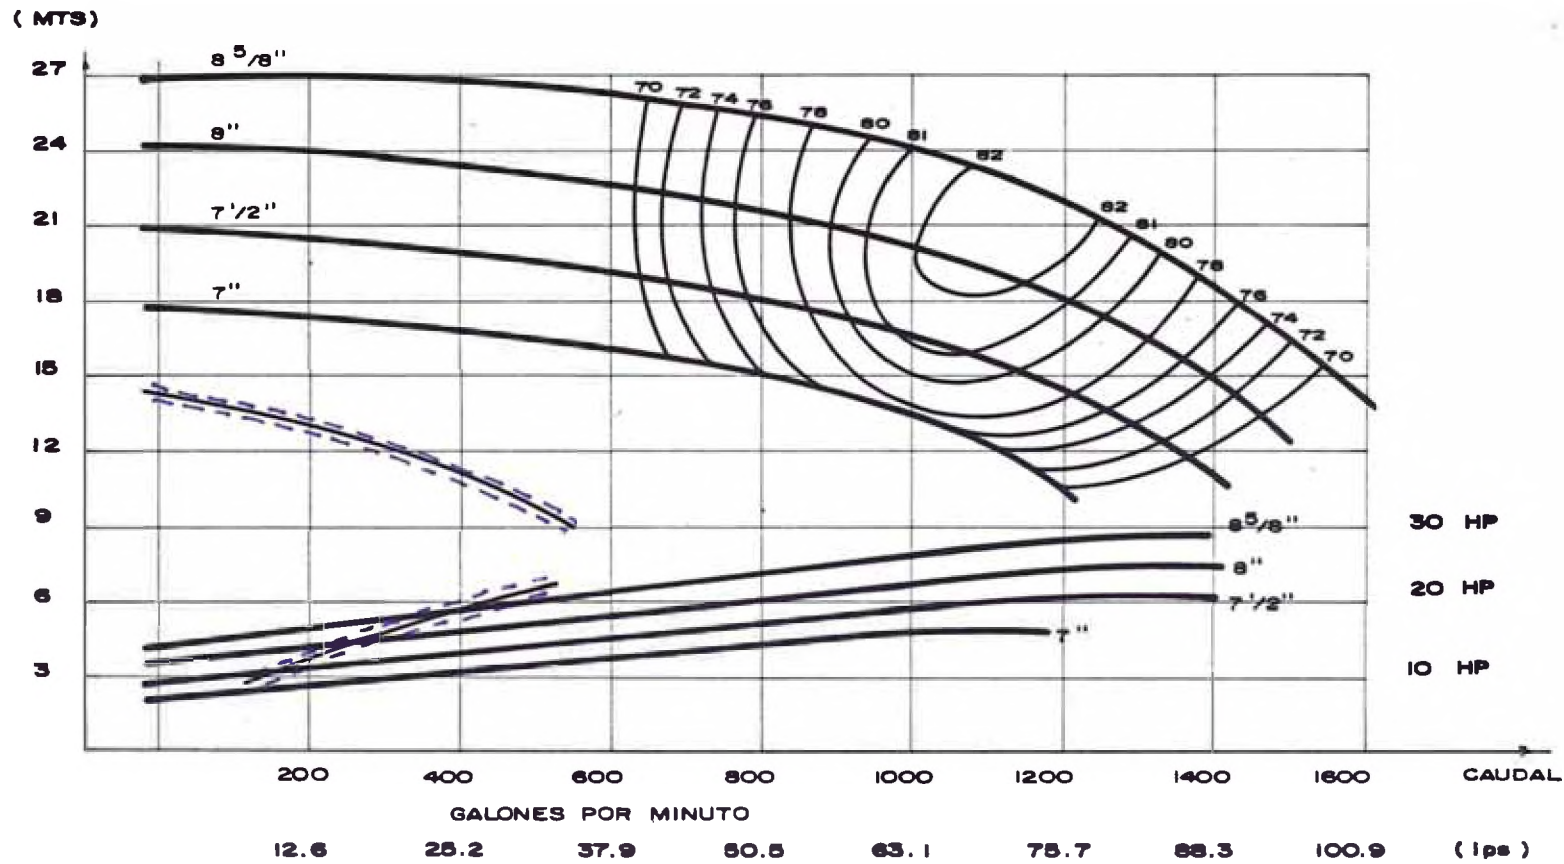
GRAFICO N° 4
CURVAS DE FUNCIONAMIENTO DE BOMBA EN EL POZO
DEL ZAPALLAL

14. Notable disminución de la eficiencia del equipo de bombeo. Deficiencia debida a la parte mecánica, pues el nivel estático sólo ha disminuido 1.40 m. en 16 años, indicando pues que esta deficiencia no es debida al agotamiento del acuífero.

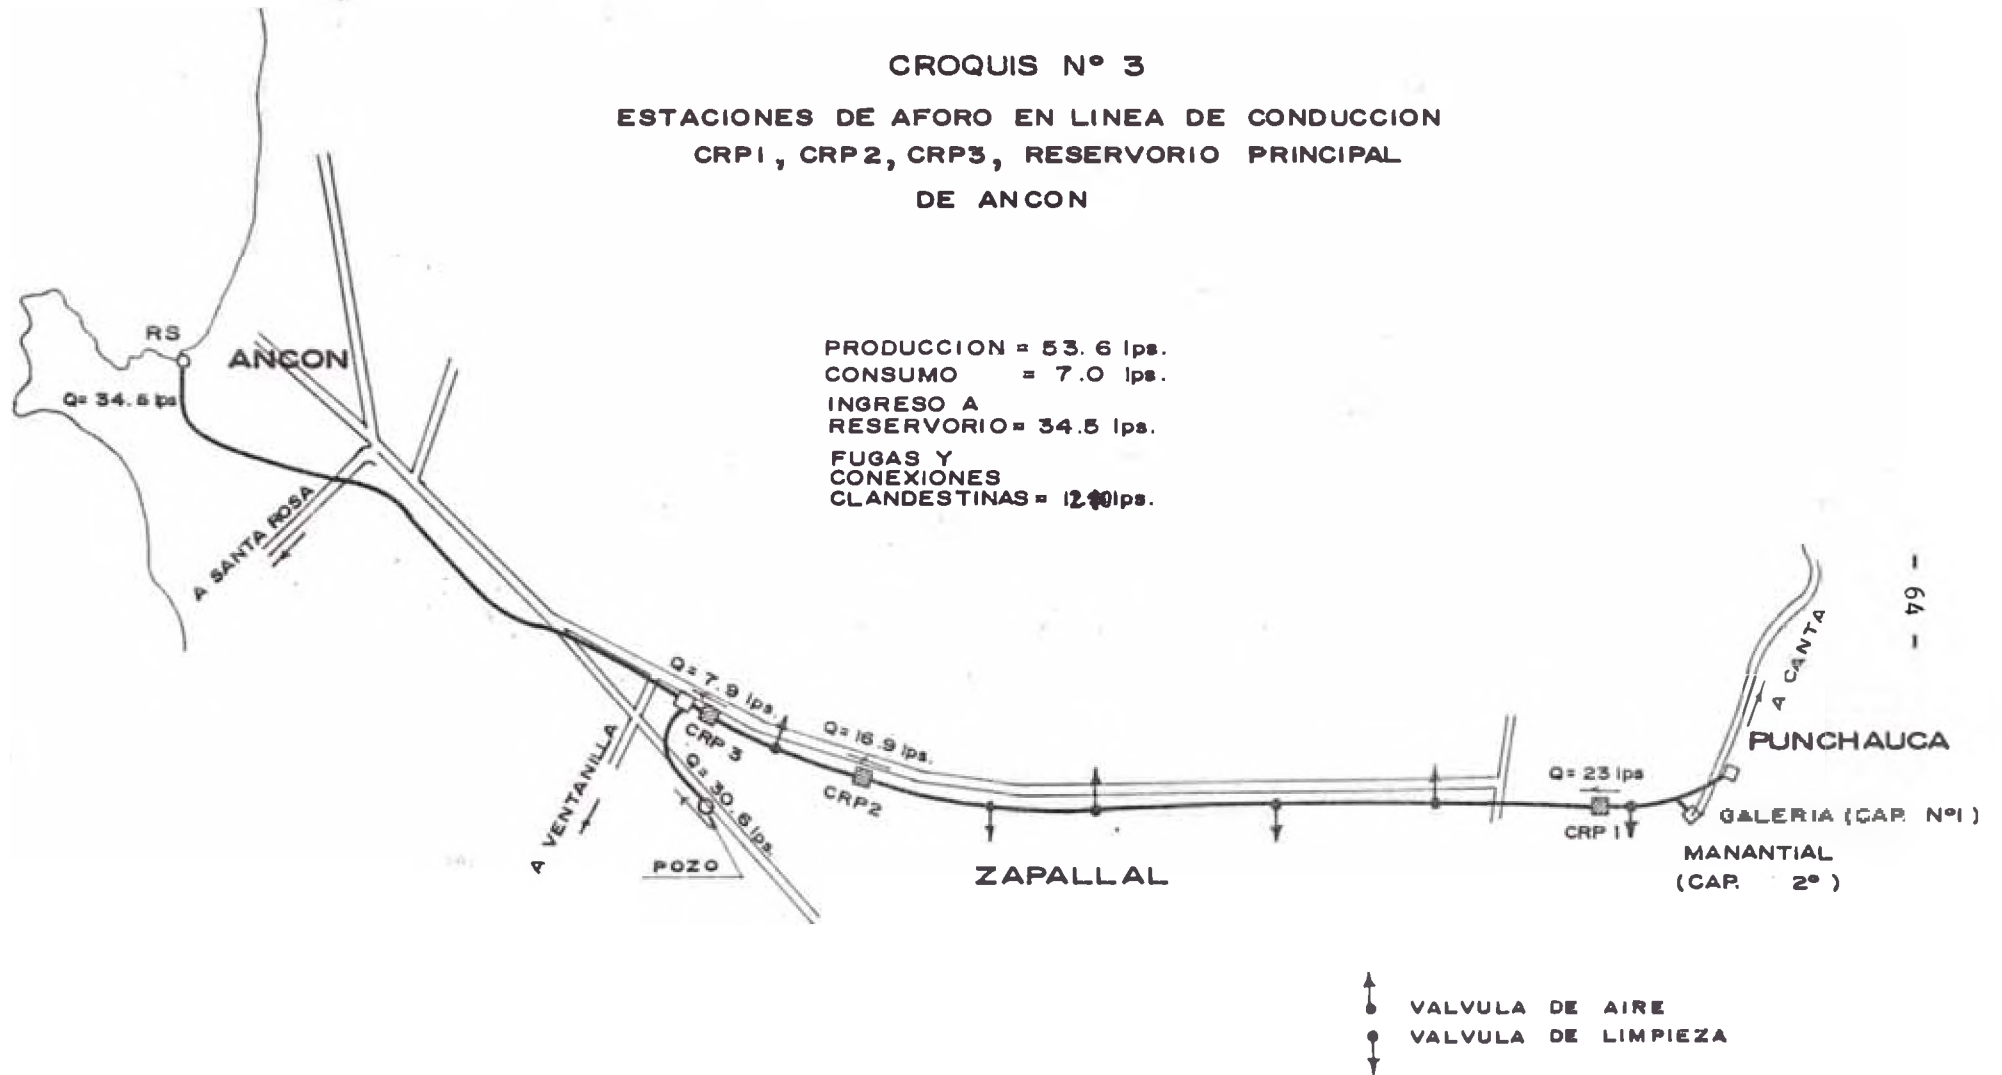
CROQUIS N° 3

Actualmente esta línea presenta deficiencias de conducción en los tramos de tubería de concreto presentando fuga continuas que son visibles y otras que se supone su existencia, esto debido al crecimiento de vegetación a lo largo de esta línea de conducción. (Ver croquis No. 3)

ESTACIONES DE AFORO EN LINEA DE CONDUCCION CRP1, CRP2, CRP3, RESERVORIO PRINCIPAL DE ANCON

potable al Distrito de Ancón, se deberían reparar las tuberías que presentan las fugas, vigilar constantemente la línea de conducción para evitar las conexiones clandestinas y retirar las que se detecten, realizada esta labor se podría luego aprovechar el caudal que actualmente se está perdiendo de la captación No. 2
