**UNIVERSIDAD NACIONAL DE INGENIERIA**  
FACULTAD DE ARQUITECTURA, URBANISMO Y ARTES

**“INFORME URBANO PAISAJISTICO  
DEL PARQUE MARIA REICHE”**

INFORME DE SUFICIENCIA

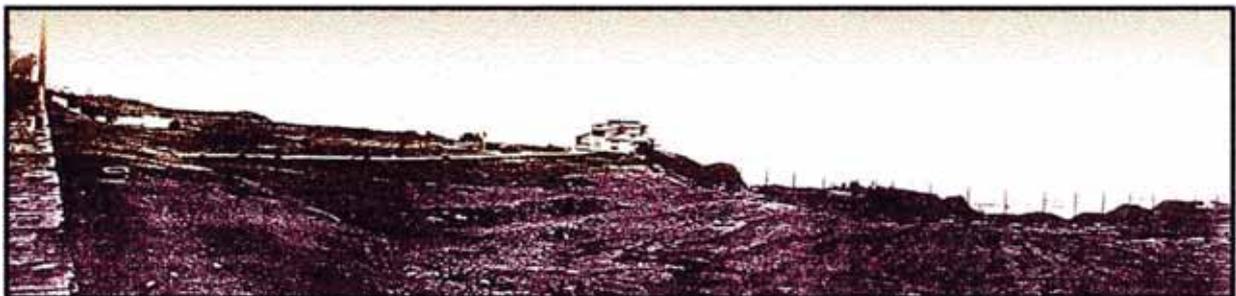
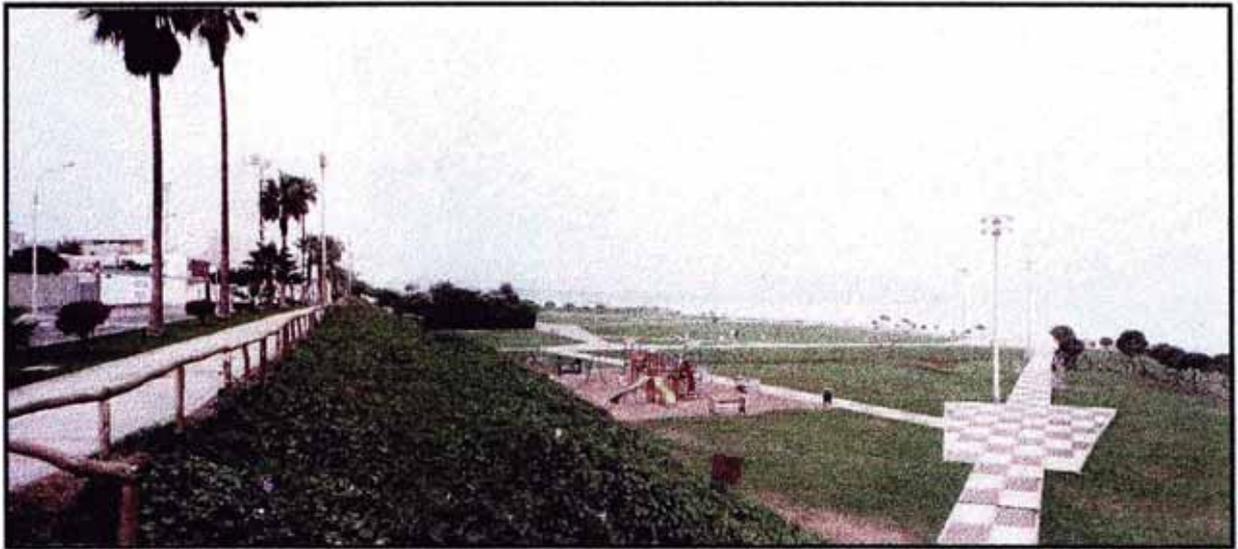
En estas fotografías se puede ver el cambio radical que ocurrió en beneficio de la zona, lo que era un borde de la ciudad de mal aspecto, abandonado y peligroso, se transformó en área verde para el bienestar no solo de los vecinos sino de personas que vienen de toda la ciudad a disfrutar de la vista desde el mirador, así como para pasar horas de esparcimiento con su familia en los jardines. El valor de los terrenos vecinos se ha incrementado ya que la zona se ha repotenciado y esto se hace evidente ya que se ha comenzado a construir edificios de vivienda con vista al mar aumentando la densidad y cambiando el paisaje urbano de la zona. Los vecinos no dudan en expresar su conformidad con el parque a pesar de las molestias que les causó el movimiento de tierras durante la ejecución de la obra, ya que la tierra de relleno, un polvillo muy volátil, cubrió las calles y sus casas como una nube gris, además del olor fétido al remover la basura que se encontraba cubriendo el terreno.

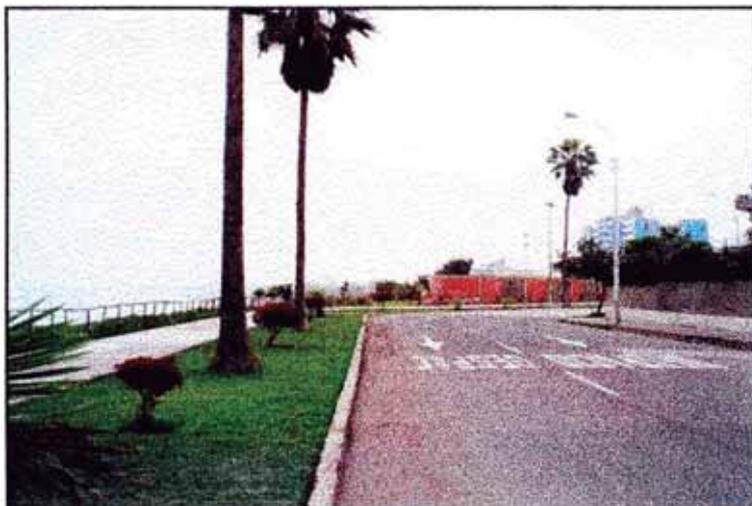
**Foto No. 05:**

- o Seguridad  
Los carros que vienen por la Av. Malecón de la Marina llegan a una curva ciega al empezar el parque, y la pasan sin bajar la velocidad, esto hace que sea una zona de conflicto para el transeúnte. (Ver foto No. 5)

*Se observa la curva de acceso vial hacia el parque que no tiene tratamiento para evitar el exceso de velocidad.*

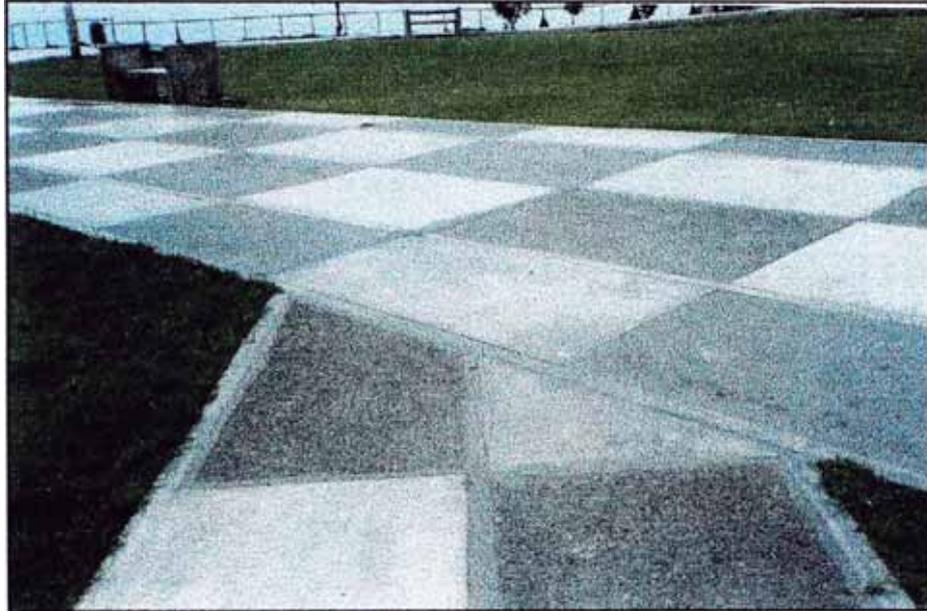
**Foto No. 07:**

En el diseño de pavimentos, los encuentros no están resueltos.

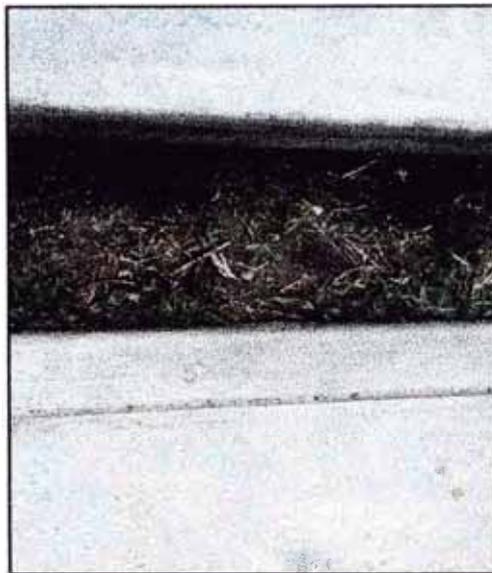
**Foto No. 08:**

Encuentro de losa de concreto y grass americano.

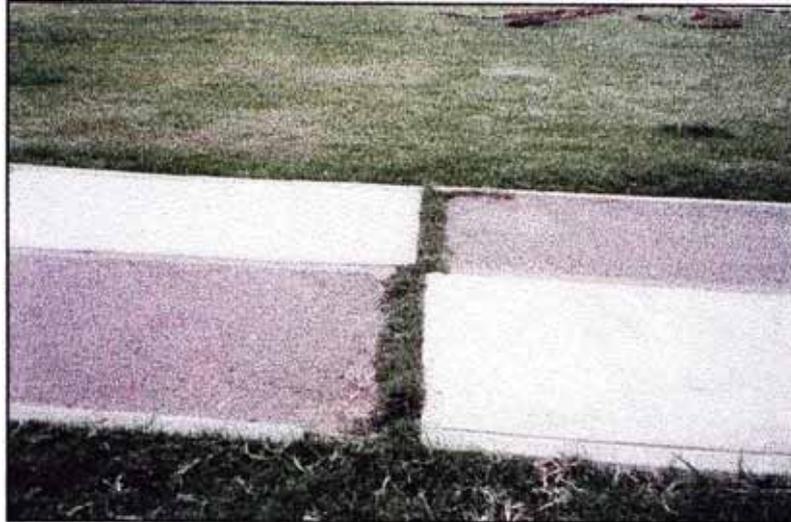
**Foto No. 09:** Estado del pavimento, en mal estado en algunas partes.

- o Zonas de riesgo:  
El asfalto en mal estado es un riesgo para el usuario en general, especialmente los niños que se resbalan y caen jugando, y que debido a la superficie dispereja se hacen heridas más profundas por la rugosidad del pavimento. Las escaleras de este parque presentan 28 escalones sin descanso. Además el parque no cuenta con rampas para minusválidos, haciendo de este un parque inseguro al no cumplir con normas estipuladas. También existen posibilidades de conflicto en las zonas donde se angostan los pavimentos y en los bordes del acantilado donde una baranda débil da poca seguridad.

de cemento pulido se encuentra en buen estado, mientras que el piso de asfalto se ha deteriorado notoriamente debido al agua.

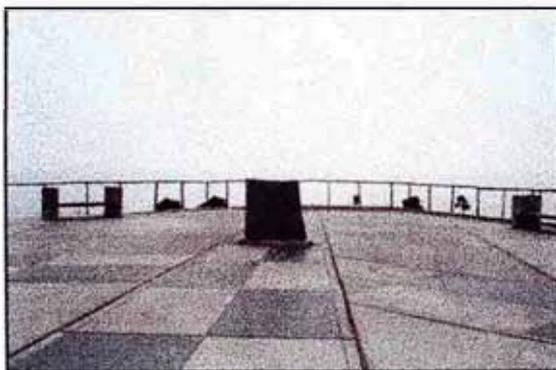
Existe una placa conmemorativa a Maria Reiche hecha en granito, con una breve reseña sobre las Líneas de Nazca, ubicada en el centro del mirador principal, la cual pierde protagonismo debido a su color y tamaño, debido a que la escala del parque es muy grande y el remate visual es el mar, entonces no existe contraste.

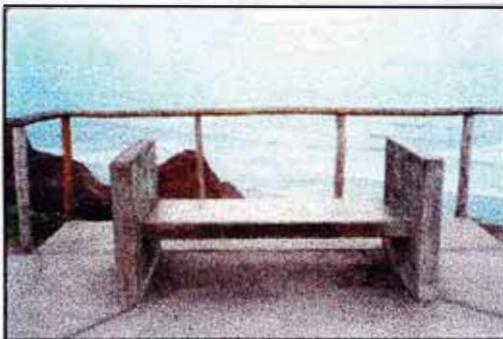
Existen 30 bancas en el parque hechas de cemento, el respaldar esta hecho con un tubo de fierro empotrado en el cemento. El cemento y el fierro se calientan mucho por el sol en verano, además el fierro se encuentra oxidado, lo que hace a estos materiales inadecuados para este tipo de

mobiliario en el parque.

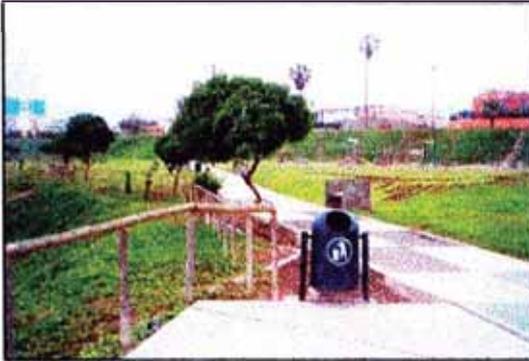
inseguro bajar las escaleras.

Las barandas son de construcción muy elemental, construidas con troncos de eucaliptos. Las barandas de las escaleras, son de tubos de fierro que se calientan por el sol en verano, lo que hace muy molesto tener que agarrarse de ellas al bajar, esto hace mas
