**PROBLEMAS DE CORROSION EN POZOS
DE PETROLEO Y SU SOLUCION**

**TITULACION POR ACTUALIZACION DE
CONOCIMIENTOS PARA OPTAR EL
TITULO PROFESIONAL DE INGENIERO DE
PETROLEO**

**ELABORADO POR:
ABELARDO MALPICA VELIZ
PROMOCION 1973-1**

**LIMA-PERU
2004**

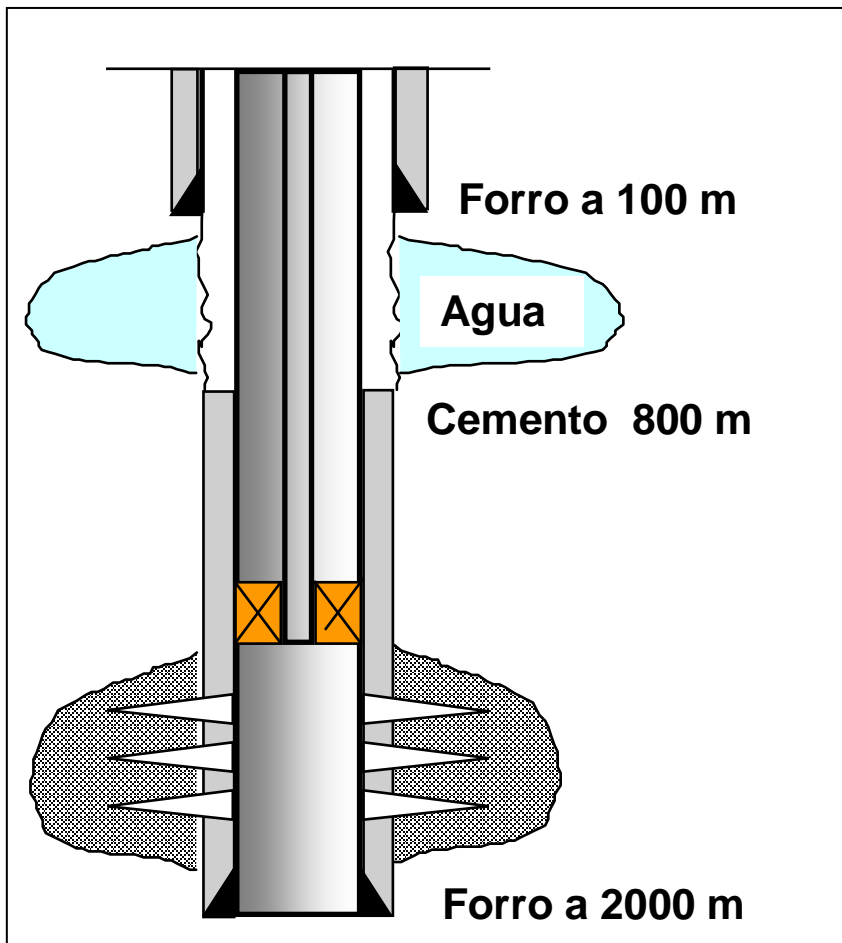
La **Fig 2.1** muestra un revestimiento sin cemento y en contacto con el agua de formación, el cual se ha corroído por el incremento del esfuerzo tensional del revestimiento por una pobre cementación y por estar expuesto al agua de formación.

Fig.2.1 Muestra un revestimiento corroído frente a una zona acuífera (proceso de corrosión electroquímica).

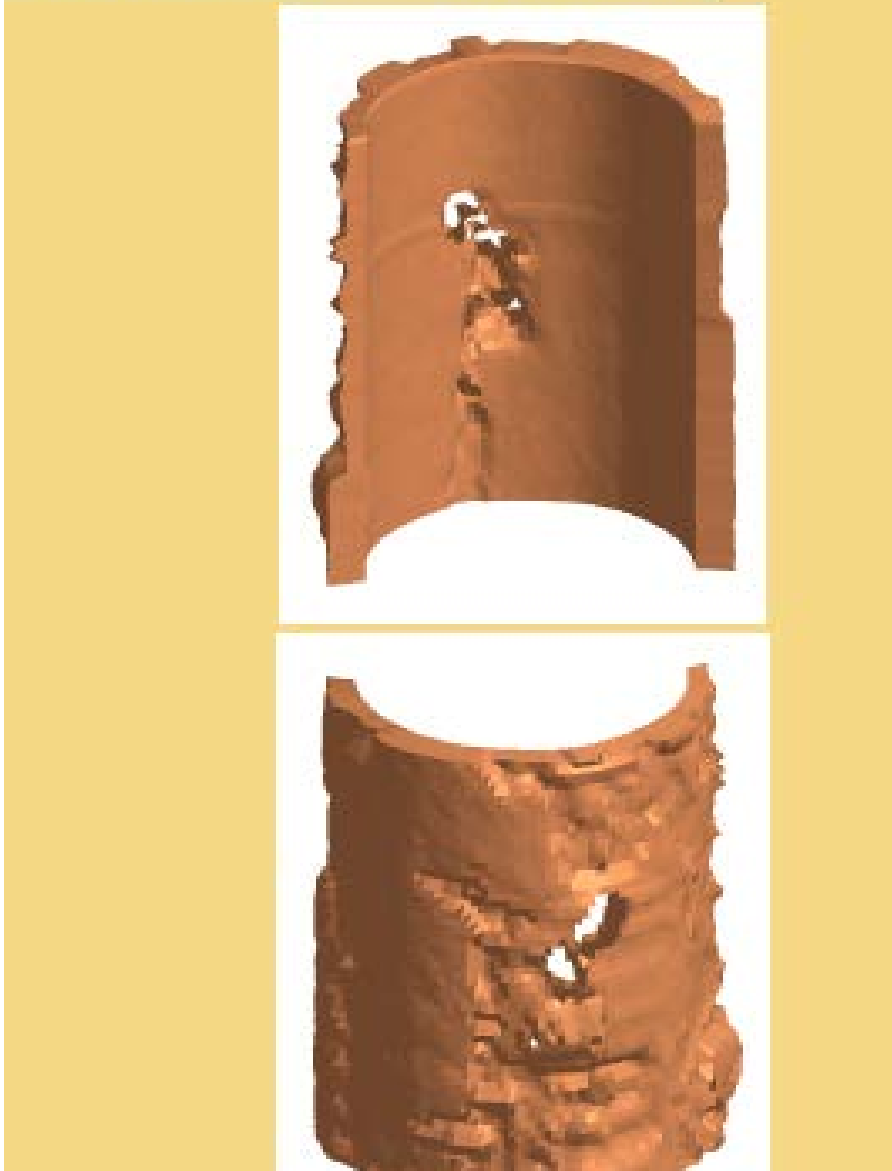
FIG. 3.3 Imagen tridimensional obtenida del registro de corrosión Ultrasonico (UCI) donde se visualiza la corrosión externa e interna. En esta profundidad el revestimiento se encuentra sin cemento y frente a una zona acuífera

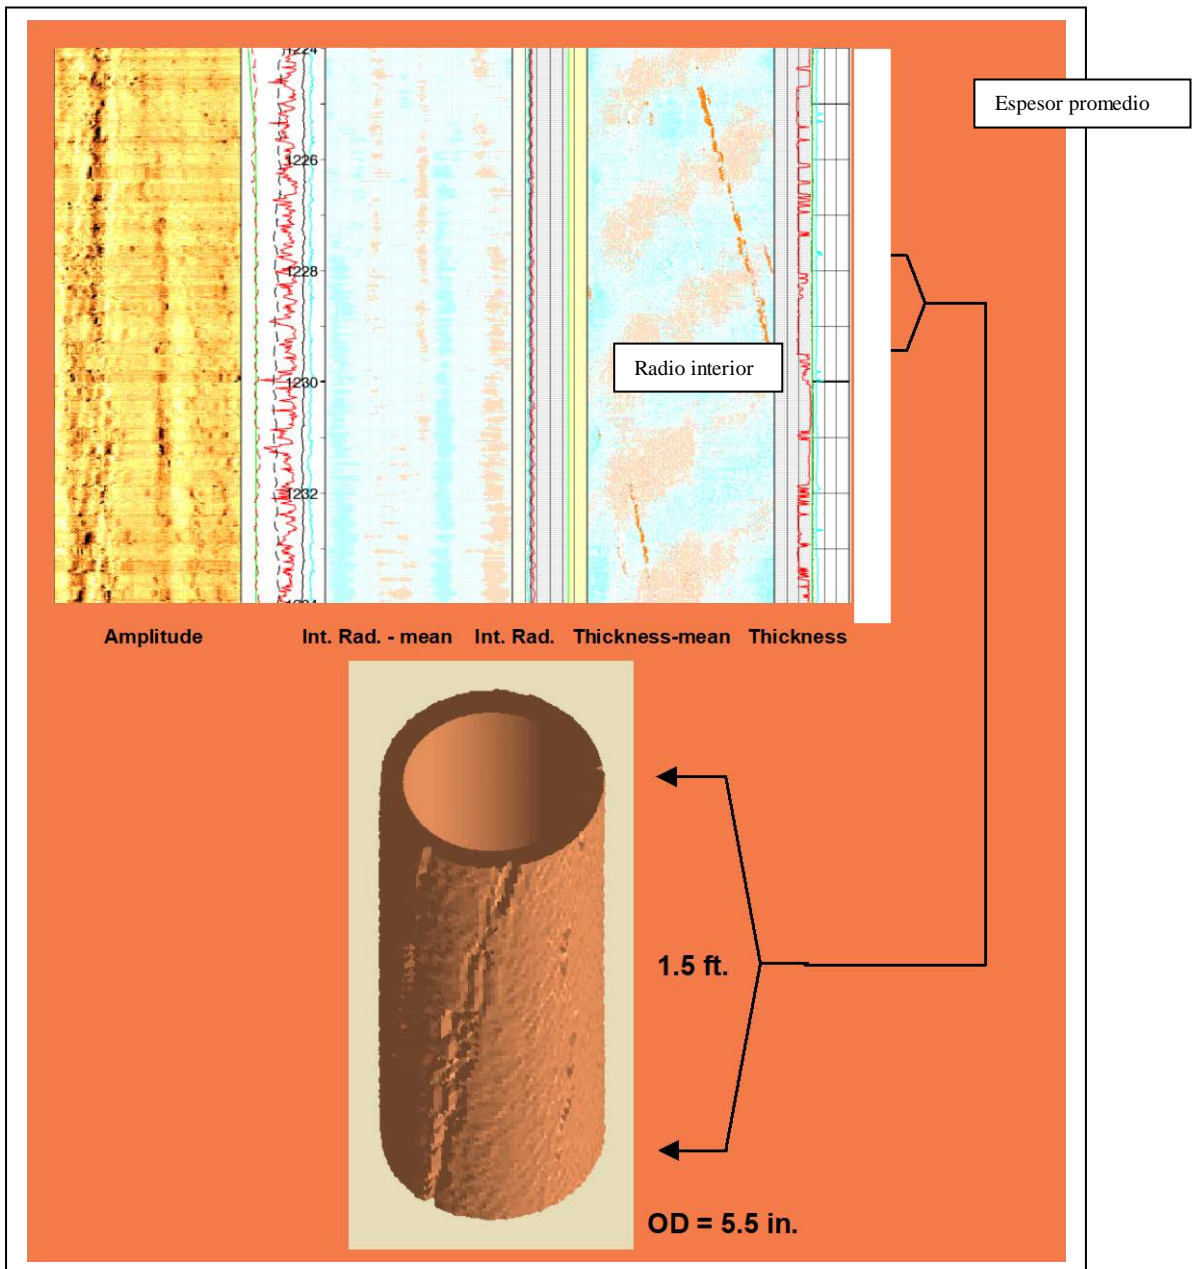
La FIG 3.4 muestra un registro de corrosión ultrasónico (UCI) con canalización externa en el revestimiento y los radios internos sin variación considerable lo que indica que todo el proceso fue corrosión externa. La imagen tridimensional muestra lo que el registro UCI mostró (variación en la curva de espesor y manchas diagonales de canalización o pérdida de espesor

FIG. 3.4 Es un registro Ultrasonico de corrosión (UCI). Muestra la tubería en buenas condiciones, excepto una canalización externa. La imagen de radio interior muestra una superficie limpia. La imagen o curva de espesor muestra variaciones y canales externos. En la imagen tridimensional se visualiza lo que el registro UCI mostró externamente. **El registro ultrasonico (UCI) es probablemente la única herramienta capaz de mostrar este detalle externo.**

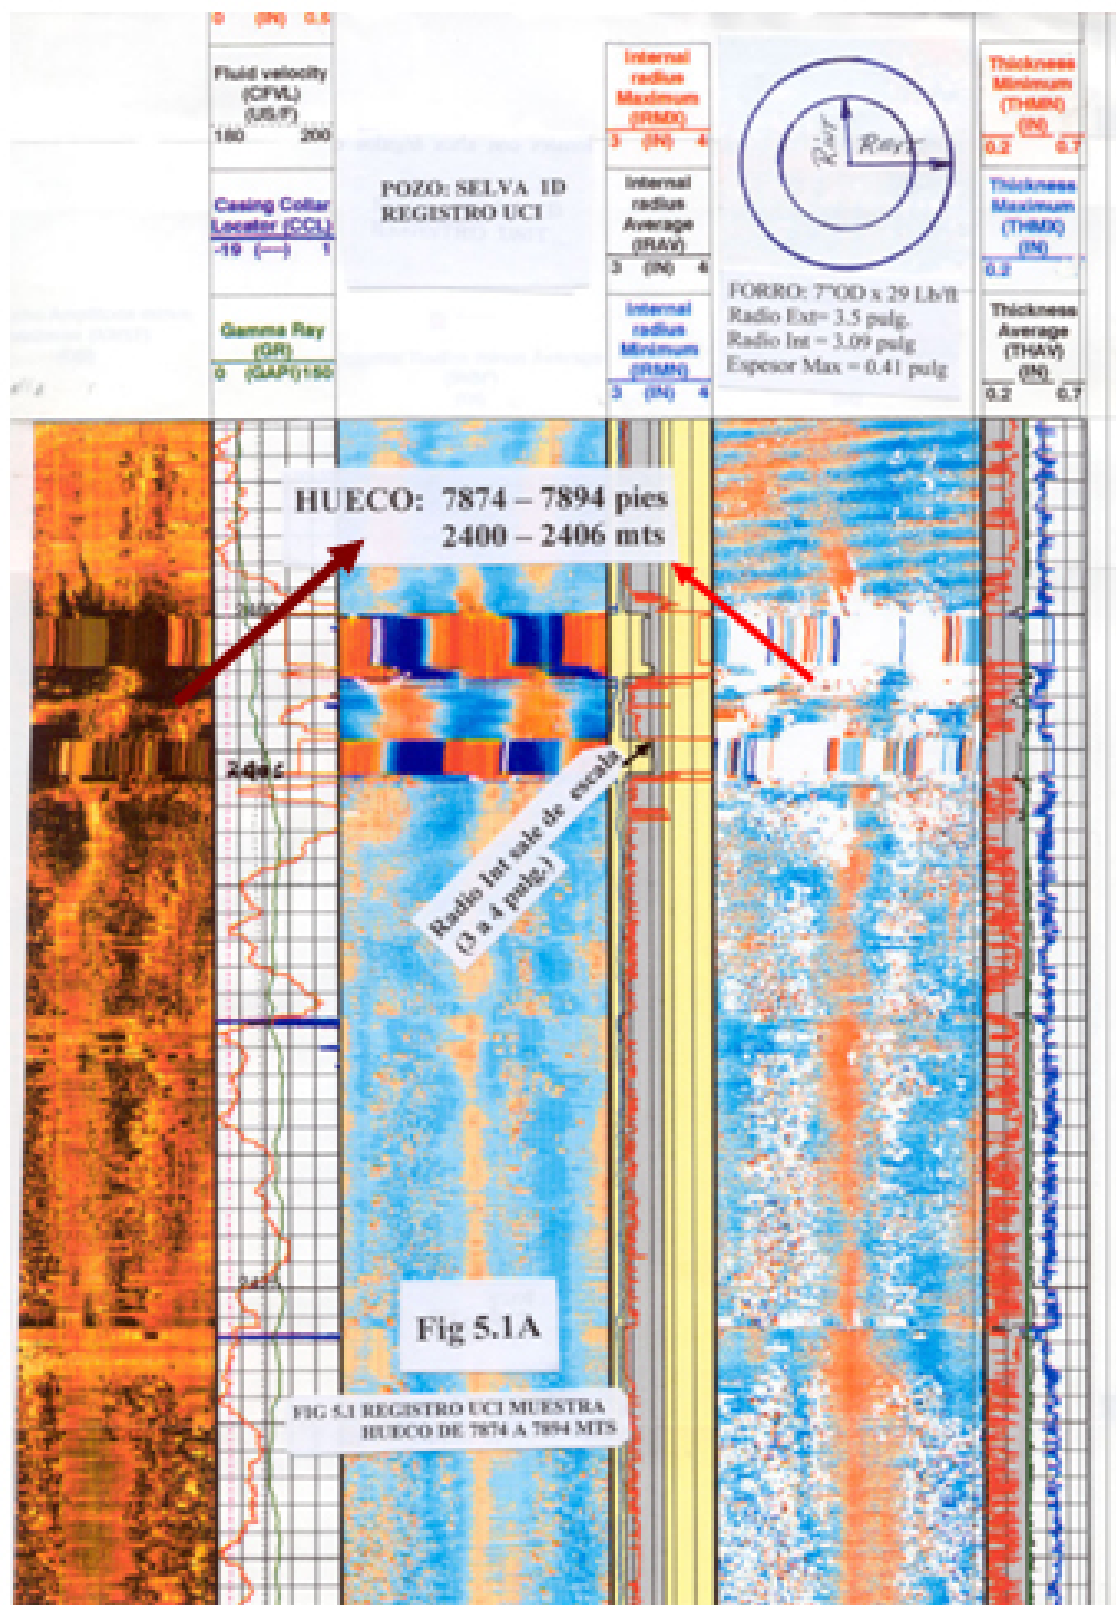
FIG.5.1A : REGISTRO UCI MUESTRA HUECO O CASING PARTIDO EN INTERVALO 2400 -2406 mts.

FIG 5.1 :
SOLUCION DE REVESTIMIENTO
CORROIDO Y CON HUECO
EMPLEANDO " SCAB LINER"

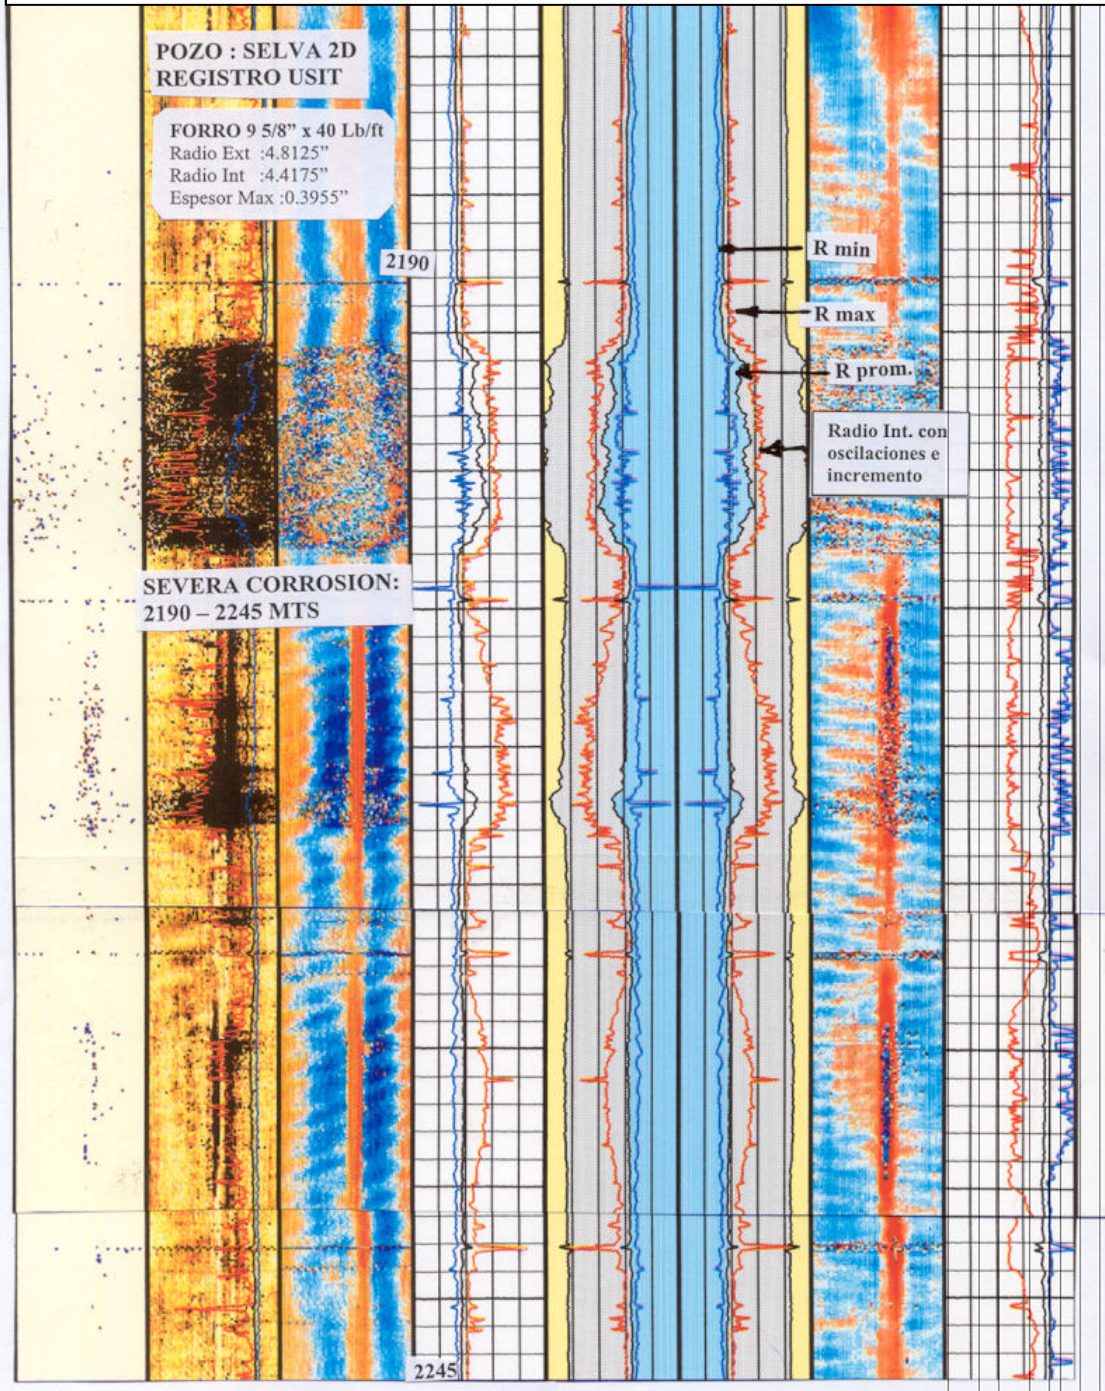
La **FIG 5.2A** muestra el registro Ultrasónico de imagen (**Ultra Sonic Imager Tool -USIT**) tomado en el pozo Selva 2D donde se observa una severa corrosión de 2190 – 2245 mts. En ese intervalo los colores de la escala de amplitud son colores oscuros lo que indica un severo desgaste del revestimiento y esto es confirmado por la variación brusca del radio interno de la tubería así como el remanente del espesor del revestimiento que muestra oscilaciones bruscas..

**FIG 5.2A: REGISTRO USIT MUESTRA SEVERA CORROSION
EN INTERVALO 2190 – 2245 MTS**

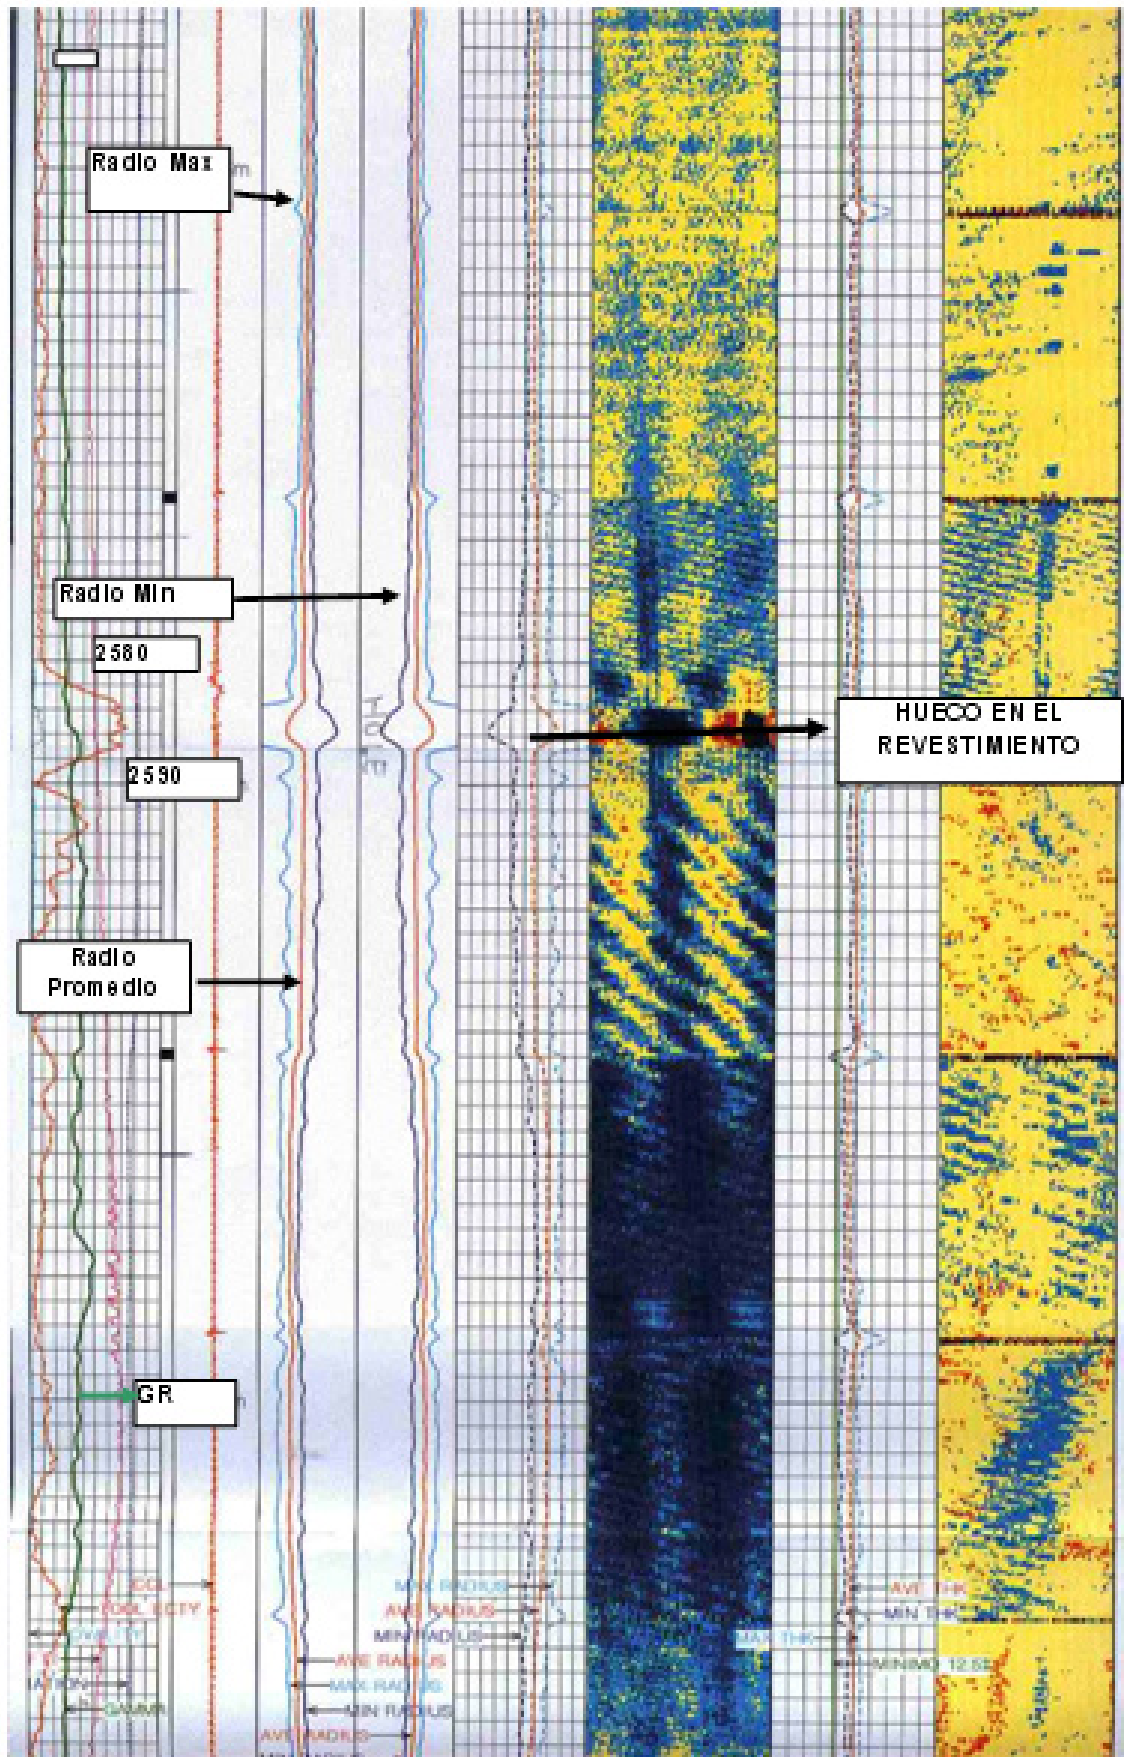
FIG 5.4: REGISTRO DE CORROSION USIT MOSTRANDO HUECO EN REVESTIMIENTO DE 7" EN EL INTERVALO 2580 - 2590 M

Se soluciono el problema del hueco a 2587 mts en el revestimiento de 7" al colocar el tubular metal expandible "Casing Expatch" en el intervalo de 2560 – 2615 mts (55 mts de longitud total) tal como se muestra en el diagrama final del pozo Selva 3 (**FIG 5.3**)

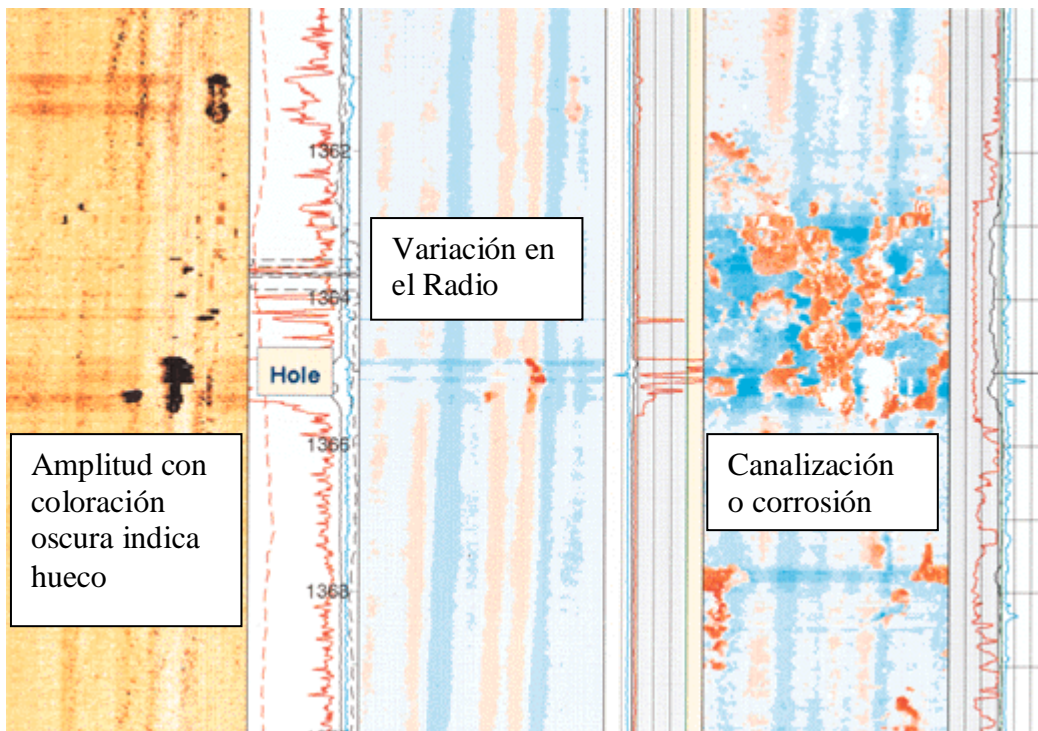
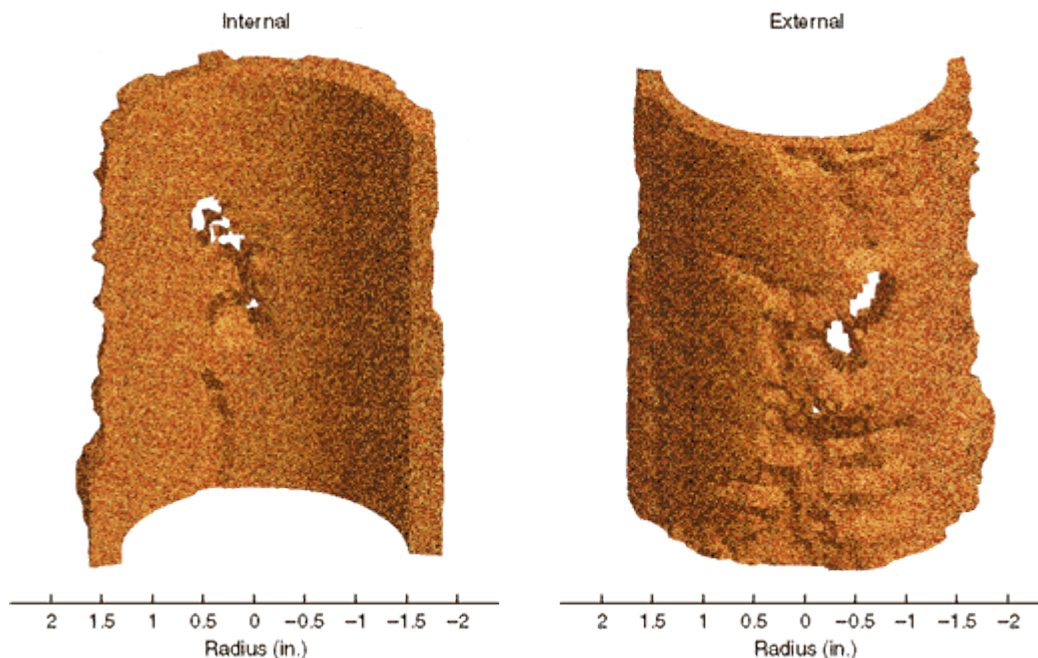
APENDICE 4: El registro Ultrasonico de corrosión modo imagen (UCI) muestra la tubería con un hueco (Amplitud oscura) y canalización o corrosión externa en la zona de espesor de tubería, así como la imagen de Radio interior muestra variaciones bruscas en su dimensión lo que hace interpretar como hueco en el revestimiento. En la imagen tridimensional se visualiza el hueco y la canalización existente .

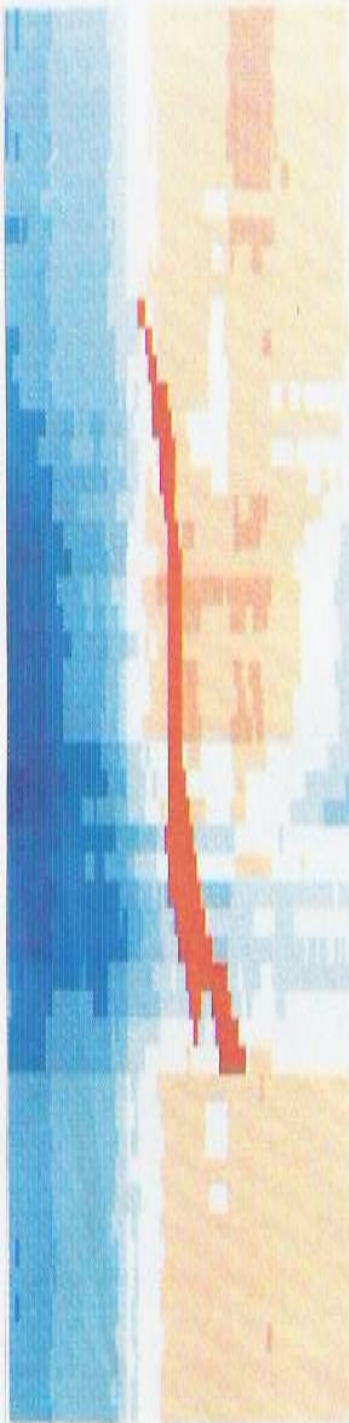
APENDICE 13: REGISTRO “UCI” MODO IMAGEN MOSTRANDO UN HUECO EN EL FORRO (COLORACION OSCURA Y ROJA). LA IMAGEN TRIDIMENSIONAL NOS INDICA QUE ES UNA RAJADURA EN EL REVESTIMIENTO. AL SACAR EL FORRO SE CONFIRMO UNA RAJADURA.

IMAGEN DE AMPLITUD DEL RADIO INTERNO INDICA UN HUECO LONGITUDINAL

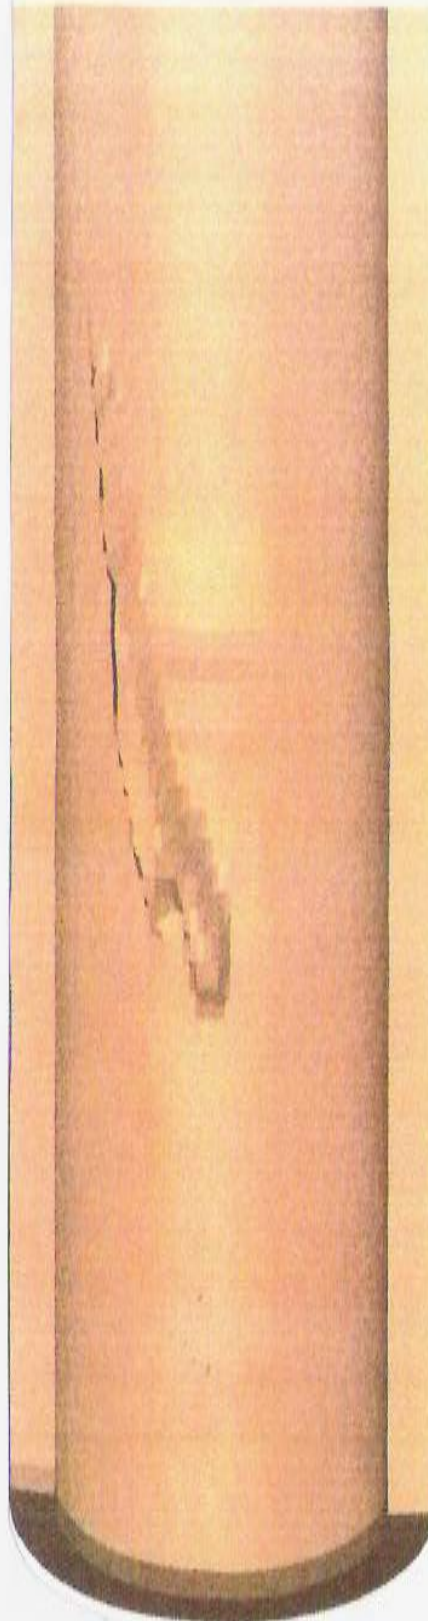
IMAGEN TRIDIMENSIONAL MUESTRA UNA RAJADURA

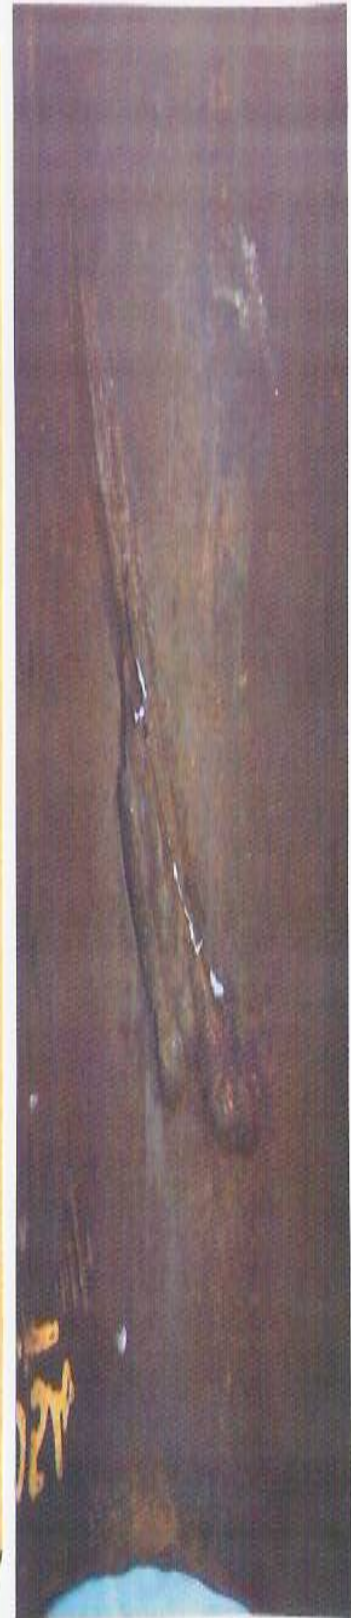
REVESTIMIENTO RECUPERADO MOSTRANDO LA RAJADURA DEL REVESTIMIENTO
