**UNIVERSIDAD NACIONAL DE INGENIERIA
FACULTAD DE INGENIERÍA QUÍMICA Y MANUFACTURERA**

**“ESTUDIO Y ANÁLISIS DEL
EFECTO CORROSIVO EN EL
PROCESO DE DESTILACION DE
UNA REFINERÍA DE PETRÓLEO”**

**TESIS PARA OPTAR AL TÍTULO PROFESIONAL DE
INGENIERO QUÍMICO**

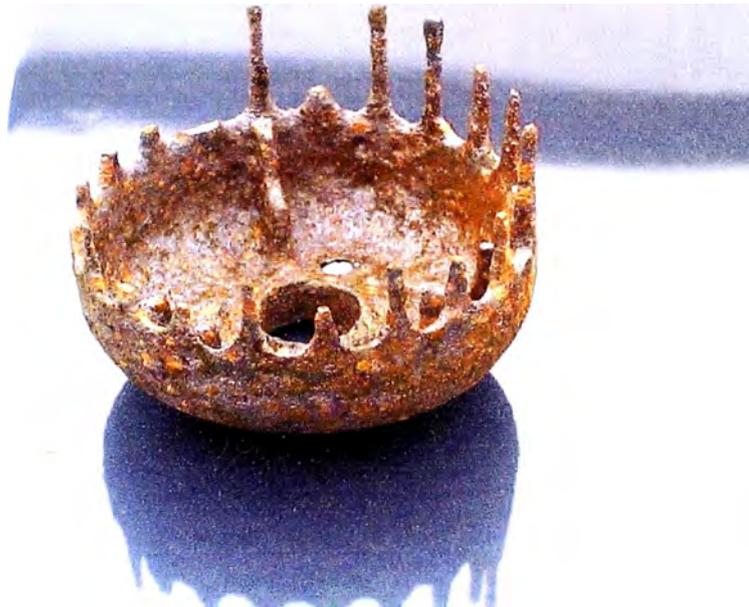
Copa Deteriorada Plato32

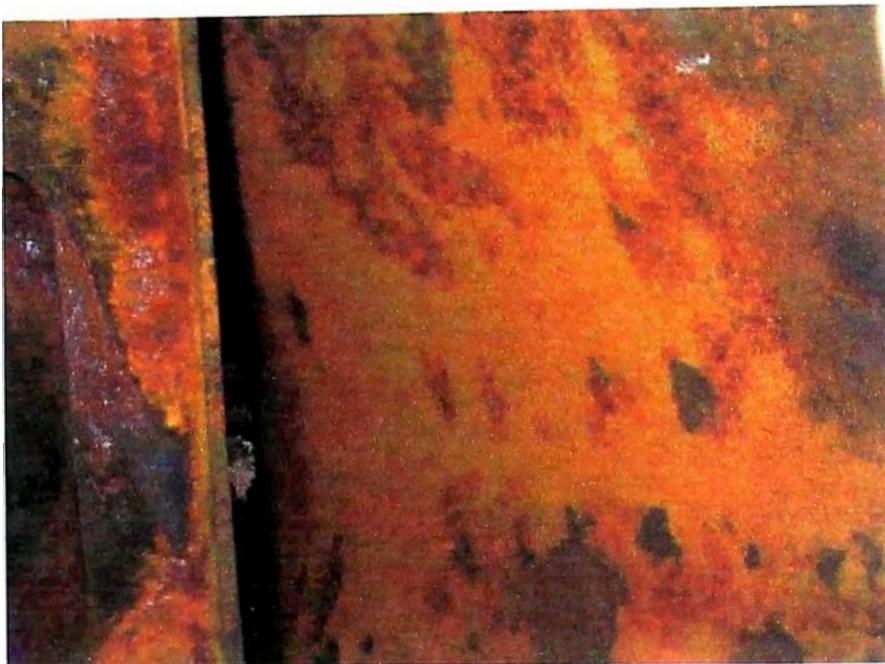
Bajante del Plato N° 32

Bajante del Plato 32: Se observa superficie rugosa.

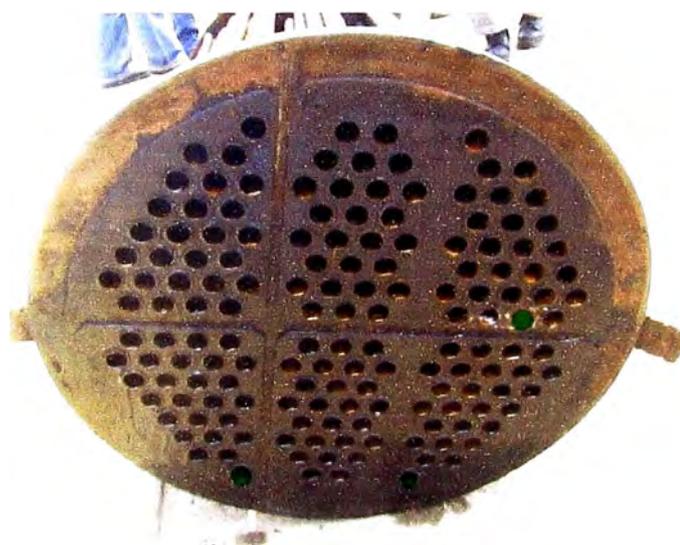
Foto 4 : intercambiador E1A – Mostrando Ubicación de Tubos Fisurados
