# Universidad Nacional de Ingeniería

### TRABAJO DE SUFICIENCIA PROFESIONAL

**Supervisión de las actividades de mantenimiento y conservación  
de la línea de conducción San Bartolo del contrato de prestación  
de servicio N°154-2022-Sedapal: Servicio de apoyo en el  
mantenimiento y conservación de compuerta de colectores  
primarios, líneas de impulsión y línea de conducción y descarga  
PTAR San Bartolo, Huáscar, San Juan**

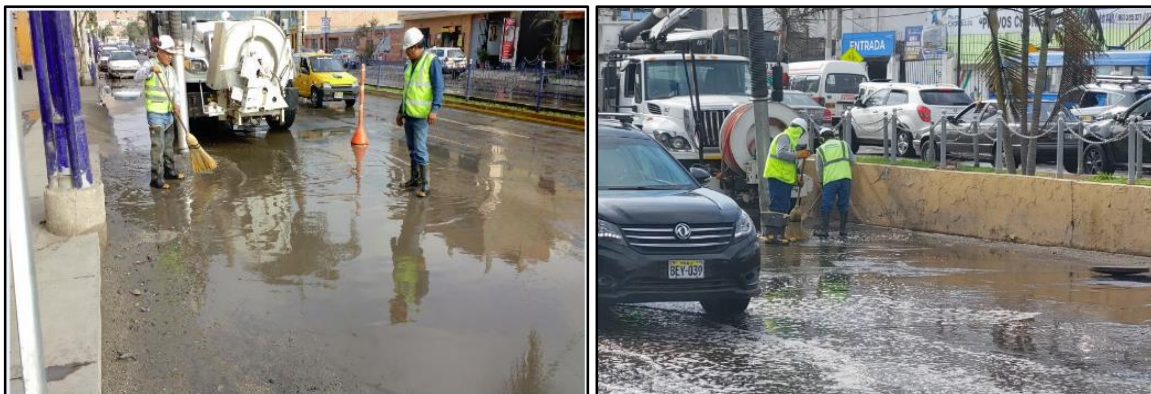
*Incidencias del aniego del buzón del colector circunvalación en la intersección de av. El Sol con av. Guardia Civil en el distrito de Chorrillos*

Debido a la ocurrencia de los aniegos, se han realizado diversas maniobras operativas, las cuales consisten en lo siguiente:

- Monitoreo del buzón ubicado en la Av. El Sol con Av. Guardia Civil, todos los fines de semana.
- Los fines de semana (sábado y domingos) y feriados, por falta de capacidad del colector circunvalación en el distrito de chorrillos, se deriva hacia la línea de conducción San Bartolo mayor caudal a través de un empalme en el denominado Punto “C” (Desvío de los Colectores quebrada 13, Ampliación Villa María y Mariátegui), ubicado en la Av. Rosa Lozano – Villa María del Triunfo altura del Hospital María Auxiliadora.

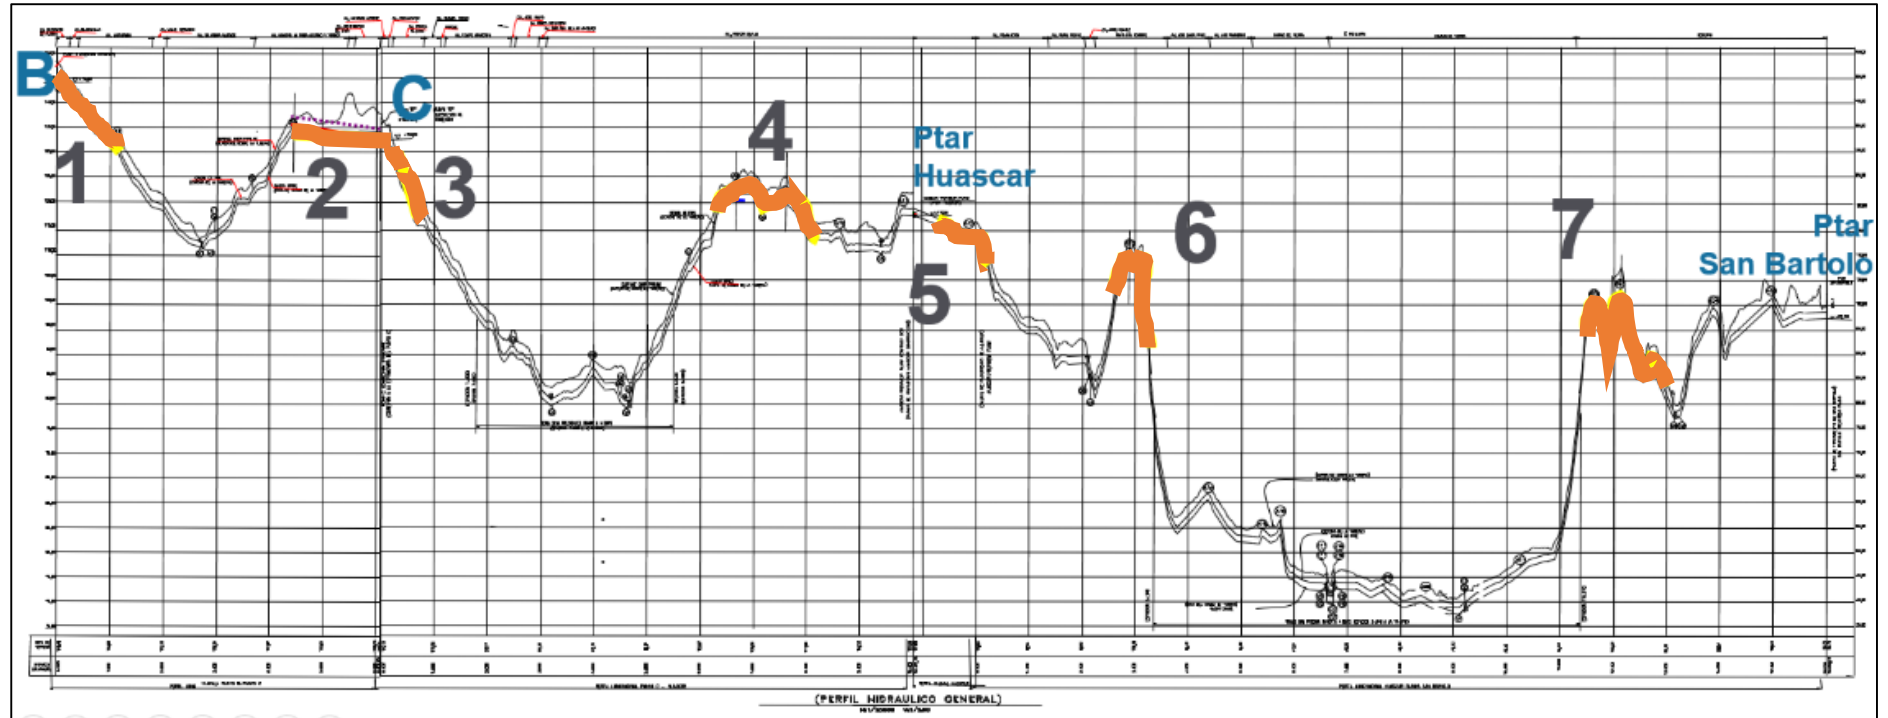
*Perfil de la LCSB indicando los tramos con revestimiento de poliuretano*

- Existe una probabilidad que el material observado el 22.11.2022 en la cámara de rejas de PTAR Huáscar corresponda a la protección interna de Poliuretano de la tubería de Hierro Dúctil, en una longitud total aproximada de 6.635 Km.
- Teniendo en cuenta lo anteriormente descrito, la Línea de Conducción San Bartolo estaría presentando una gran probabilidad de falla debido a la degradación de la tubería de Hierro Dúctil, por contacto directo con ácido sulfhídrico ( $H_2S$ ).

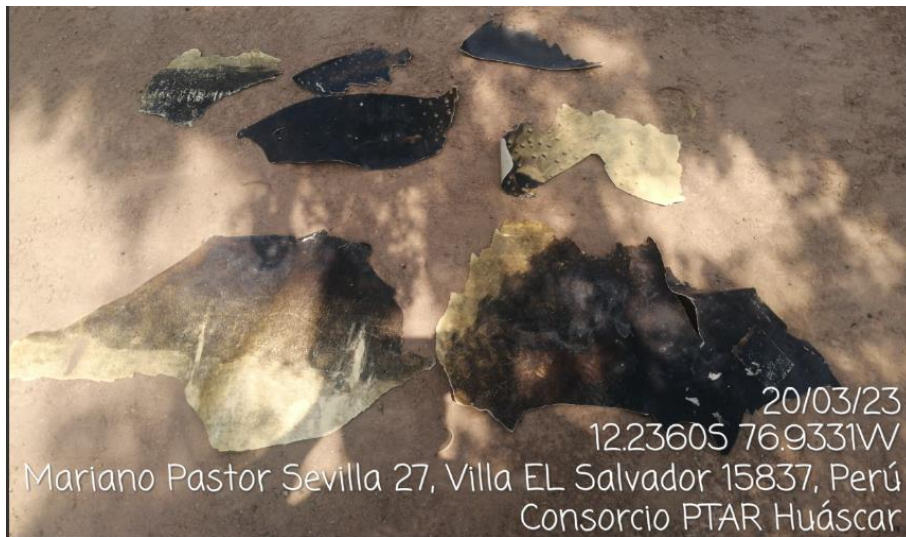
*Material extraído en fecha 20.03.2023*

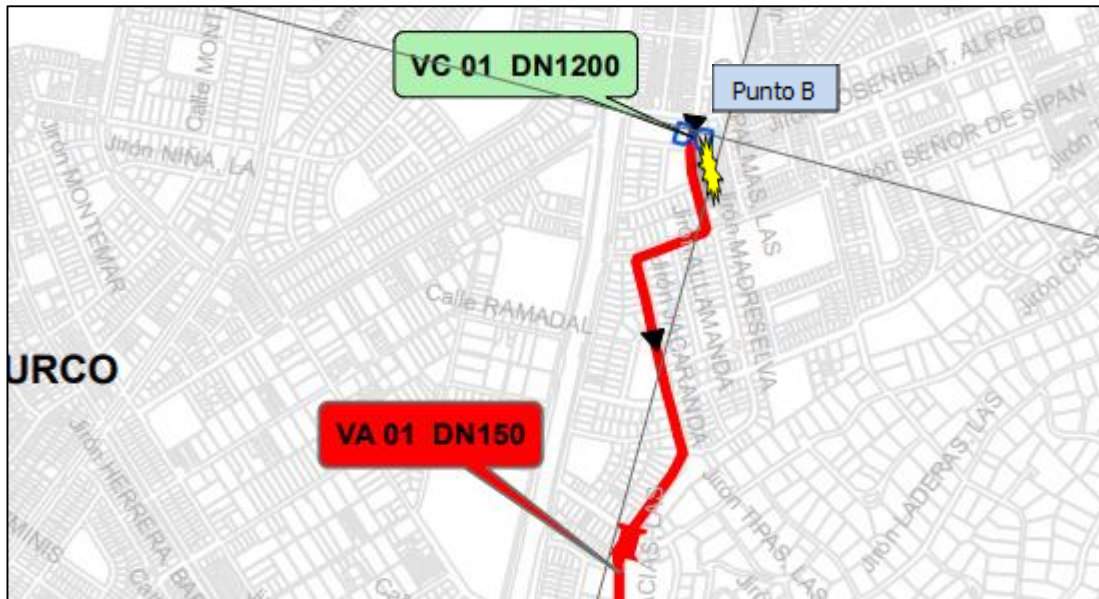
En esta zona se observa los tramos 1 y 2, que presentarían colapso por corrosión de la tubería de Hierro dúctil, teniendo un alcance:

*Tramo 01: tramo con revestimiento de poliuretano*

Tramo 01, Ubicada cerca del punto B

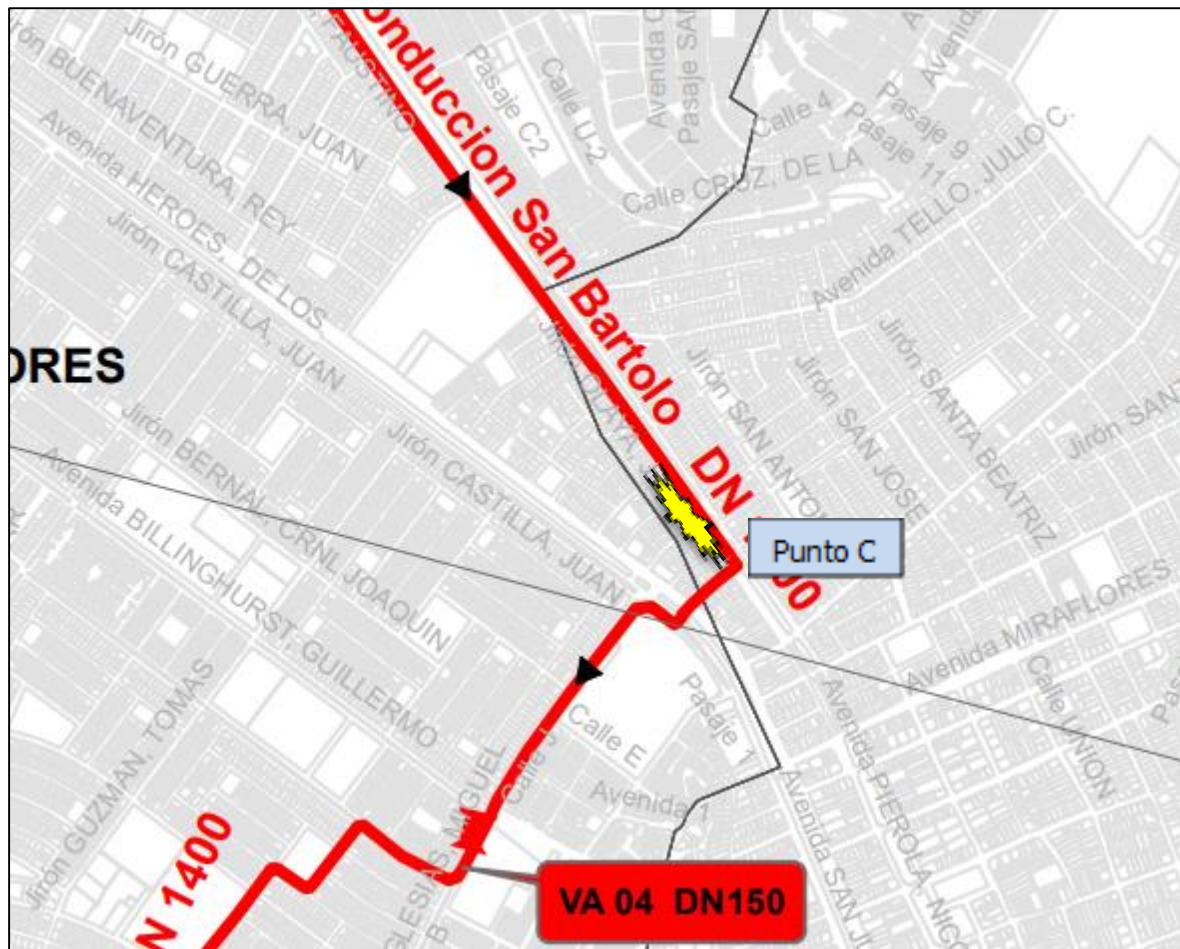
*Tramo 02: tramo con revestimiento de poliuretano*

Tramo 02, Ubicada aguas arriba y cerca del punto C

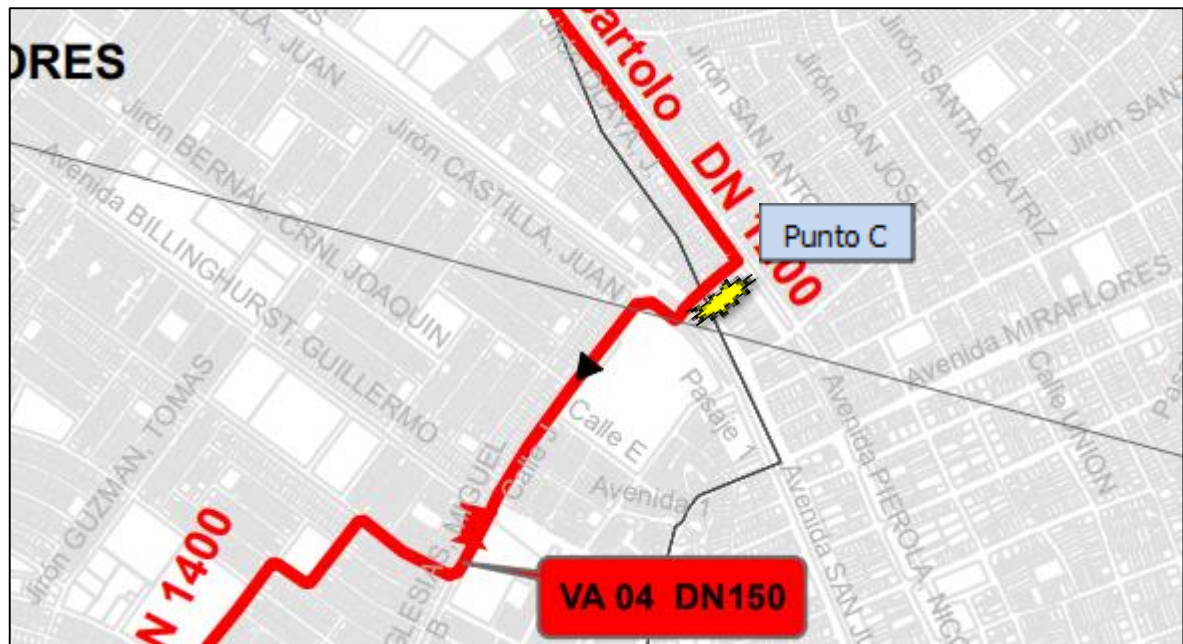
En esta zona se observa los tramos 3 y 4, que presentarían colapso por corrosión de la tubería de Hierro dúctil, teniendo un alcance:

*Tramo 03: tramo con revestimiento de poliuretano*

Tramo 03, Ubicada aguas abajo y cerca del punto C

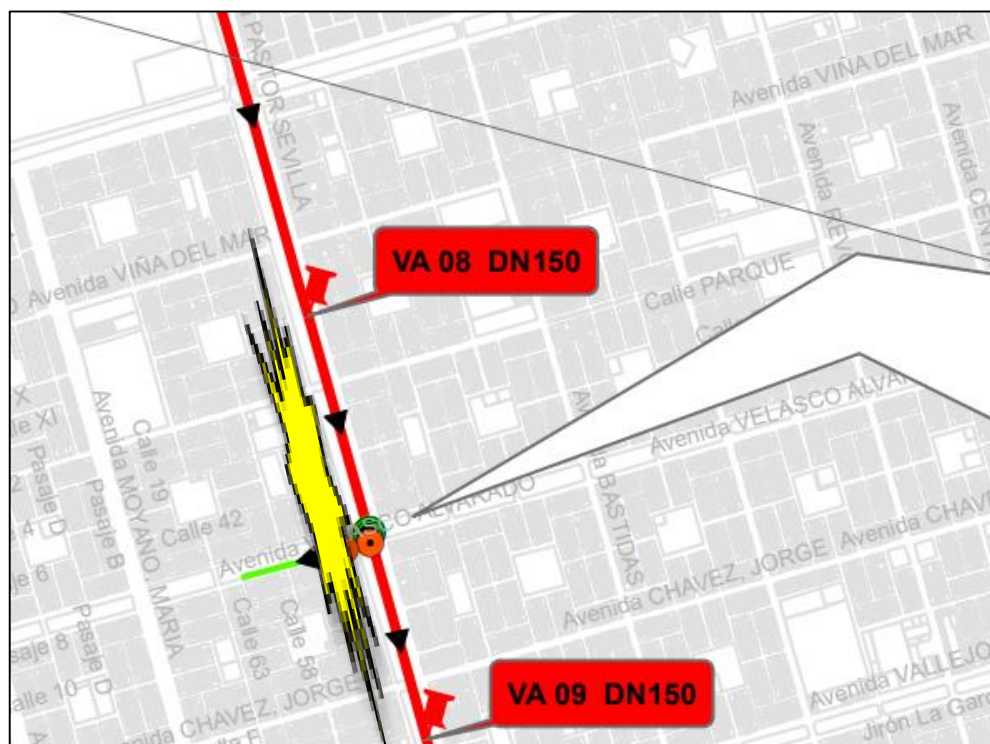
*Tramo 04: tramo con revestimiento de poliuretano*

Tramo 04, Ubicada entre las válvulas de aire N°08 y 09

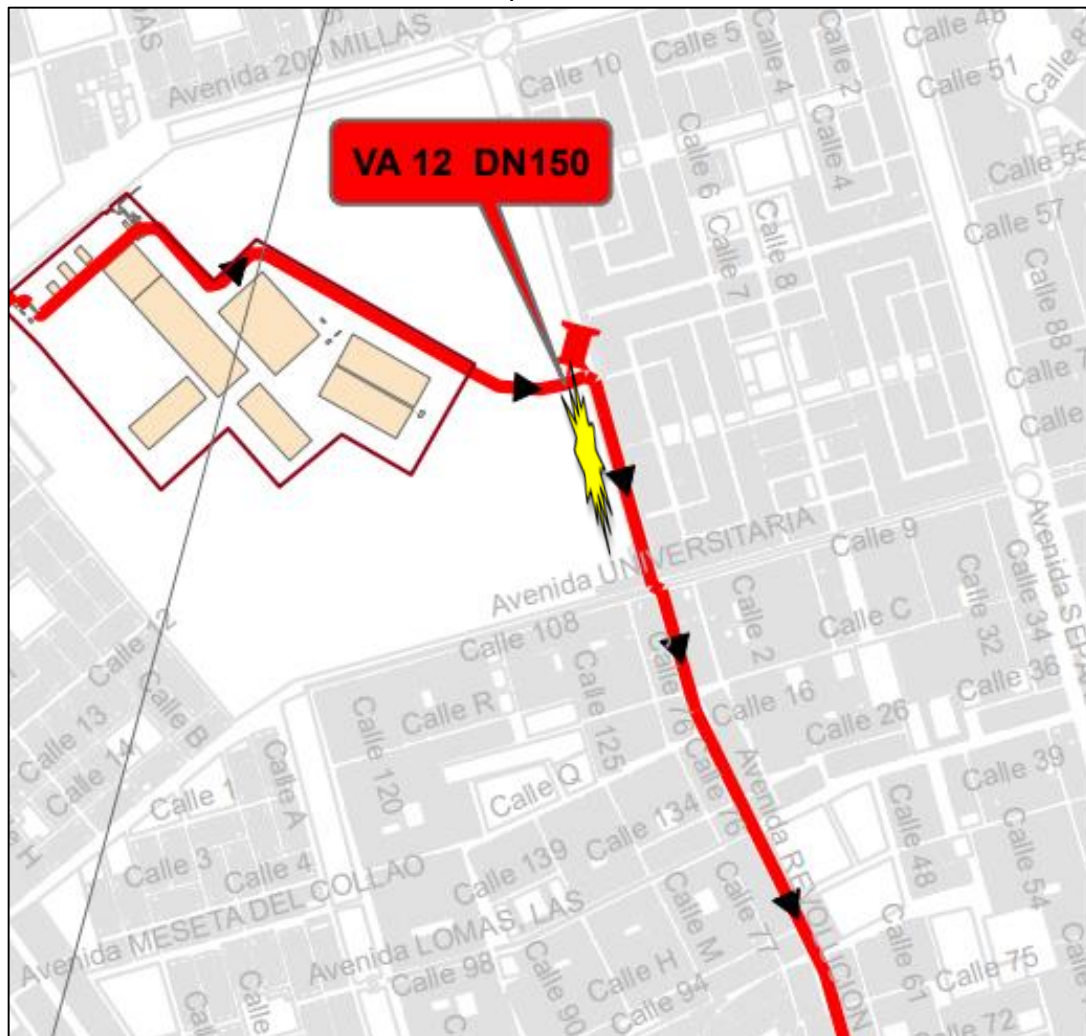
En esta zona se observa los tramos 5, 6 y 7, que presentarían colapso por corrosión de la tubería de Hierro dúctil, teniendo un alcance:

*Tramo 05: tramo con revestimiento de poliuretano*

Tramo 05, Ubicada desde la válvula de aire N°12

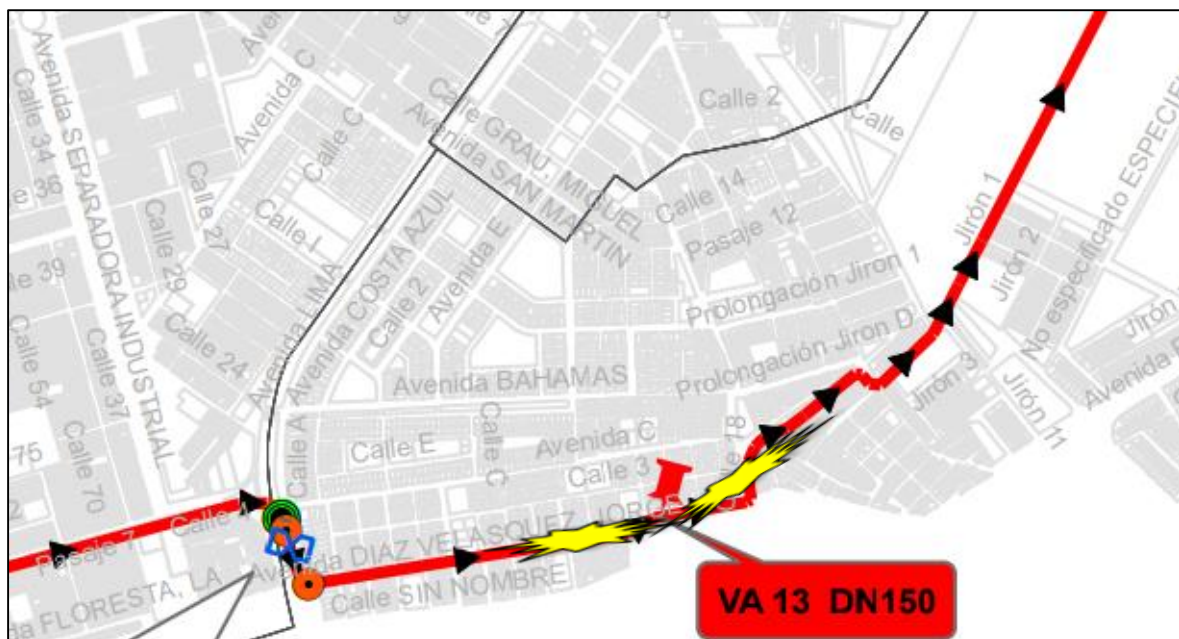
*Tramo 06: tramo con revestimiento de poliuretano*

Tramo 06, Ubicada desde aguas arriba y aguas abajo de la válvula de aire N°13

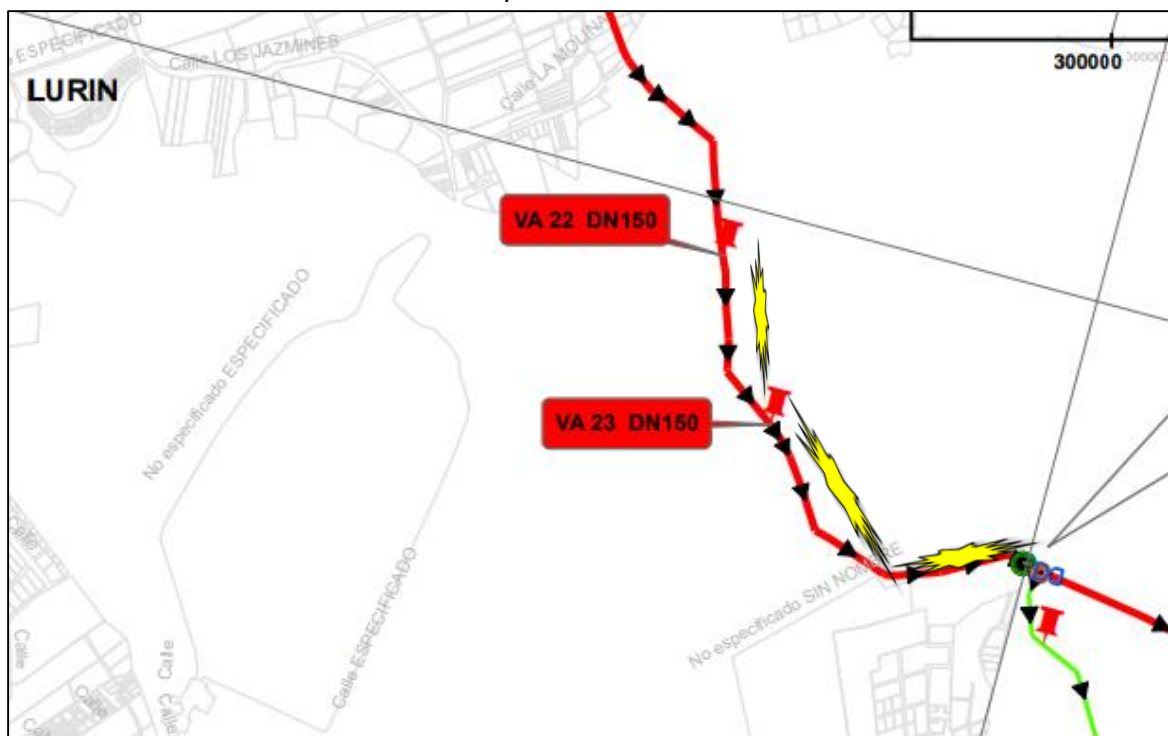
*Tramo 07: tramo con revestimiento de poliuretano*

Tramo 07, Ubicada desde la válvula de aire N°22 hasta la purga N°11
