# **Universidad Nacional de Ingeniería**

Recuperación estructural de la pluma de una grúa de celosía P&H 9125TC basado en el análisis de la confiabilidad por Ensayos No Destructivos y simulación numérica

Para obtener el grado de Maestro en Ingeniería con mención en Gerencia e Ingeniería de Mantenimiento

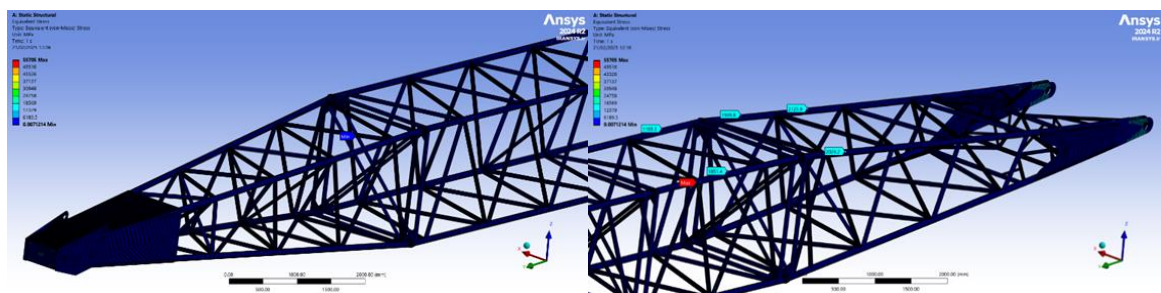
*Distribución de los esfuerzos en la estructura para la toma de decisión de reparación*

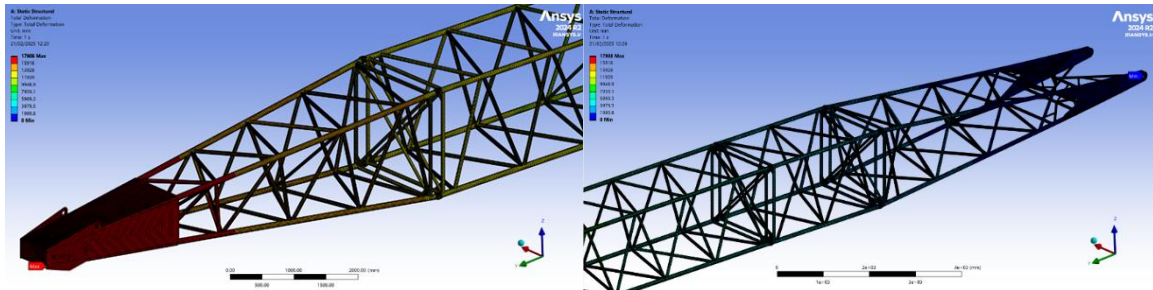
*Distribución de las deformaciones en la estructura para la toma de decisión de reparación*

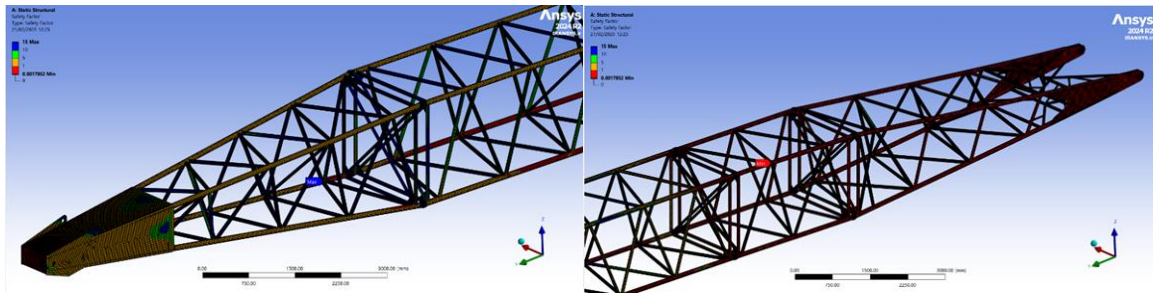
**Figura 10**

*Distribución del factor de seguridad en la estructura para la toma de decisión de reparación*

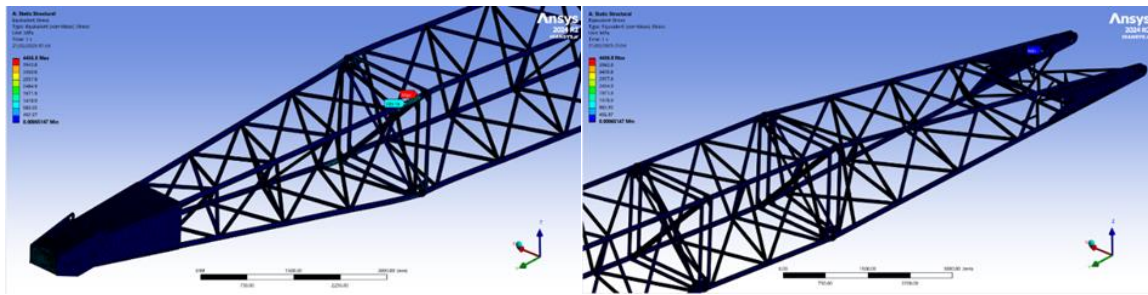
*Distribución de los esfuerzos en la estructura con reparación y recomendaciones realizadas*

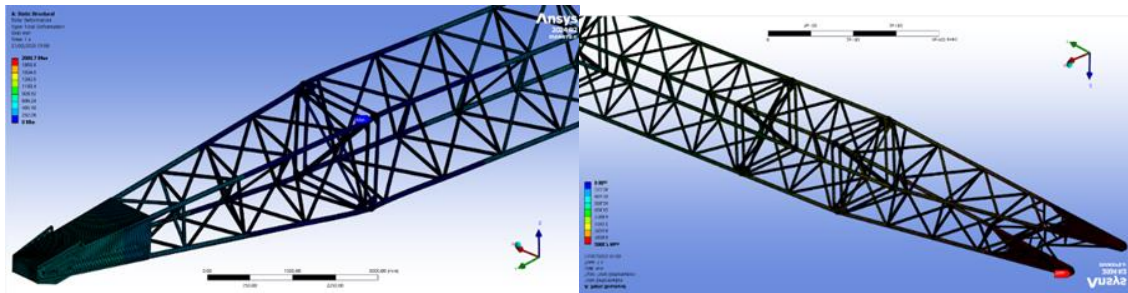
*Distribución de las deformaciones en la estructura con reparación y recomendaciones realizadas*

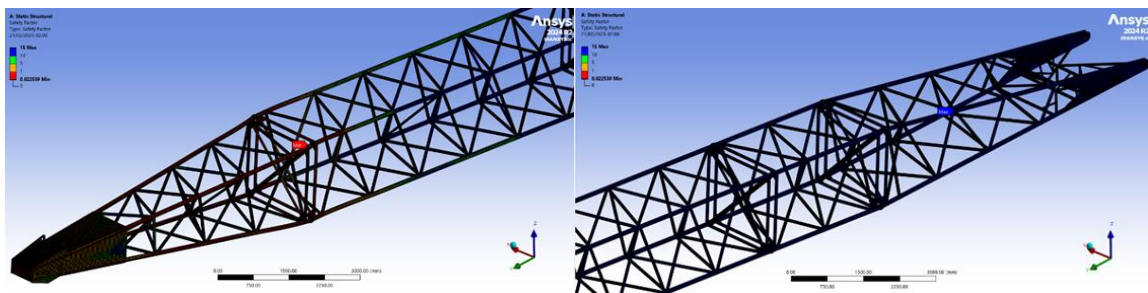
*Distribución del factor de seguridad en la estructura con reparación y recomendaciones realizadas*

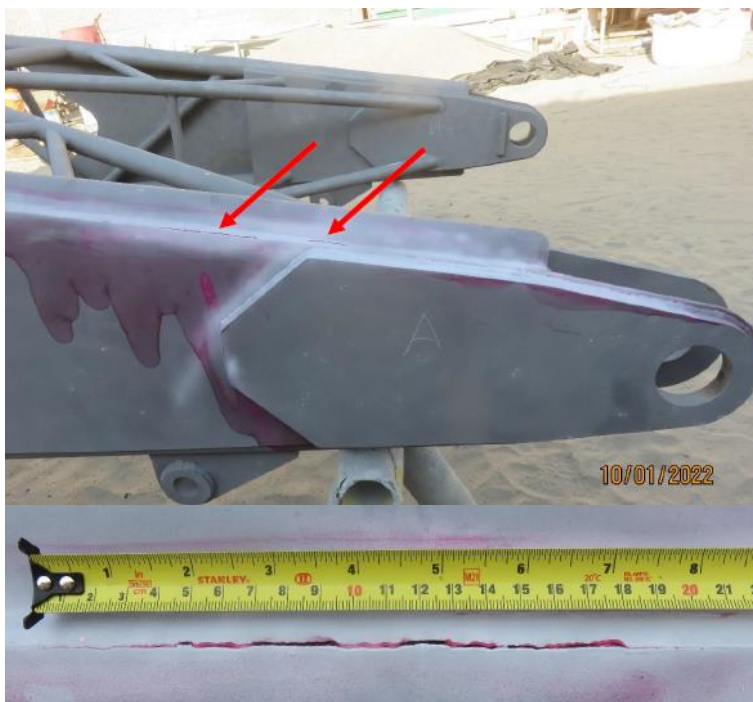
*Fisura longitudinal de 8" en la intersección de plancha de 5/16" y tubería de 3"*

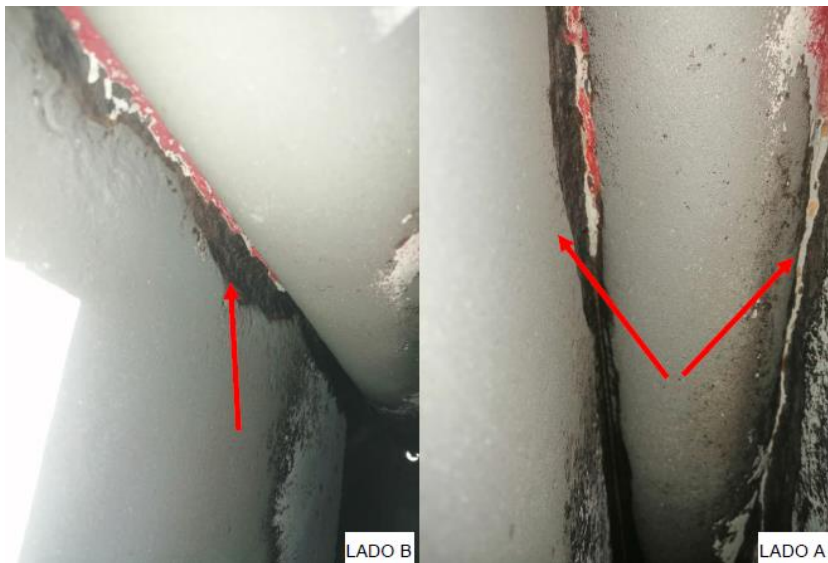
*Inspección por boroscopio de las zonas zat de plancha 5/16" con las tuberías 3"*

2. La inspección reveló corrosión severa y perforaciones en la zona interior de la intersección de plancha y tubería (Ver Figura 16 y 17).

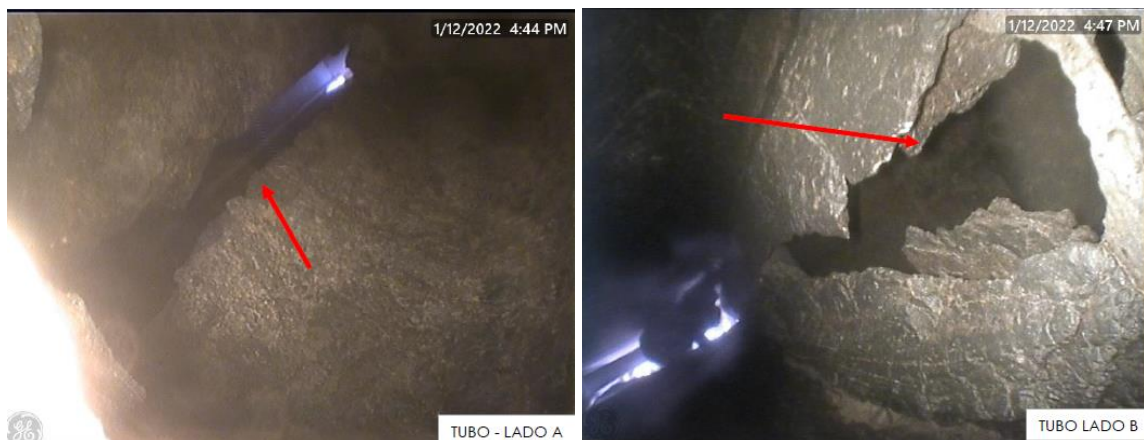
**Figura 17**

*Corrosión por perforación en la zona interna de la tubería de 3"*

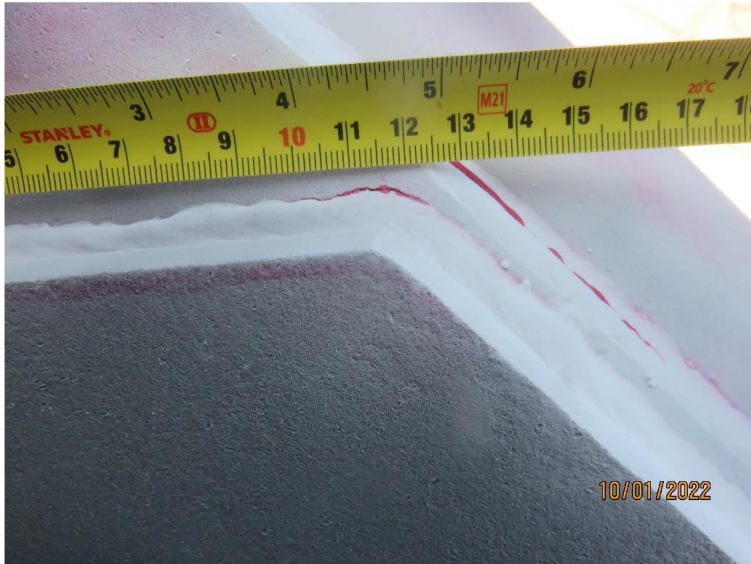
**Figura 18**

3. Se detectaron desbastes y fisuras adicionales en el traslape entre las planchas de 1" y 5/16" en el lado A de la pluma (Ver Figura 18).

*Fisura longitudinal de 1" en el traslape entre plancha de 5/16" y plancha de 1" Lado A*

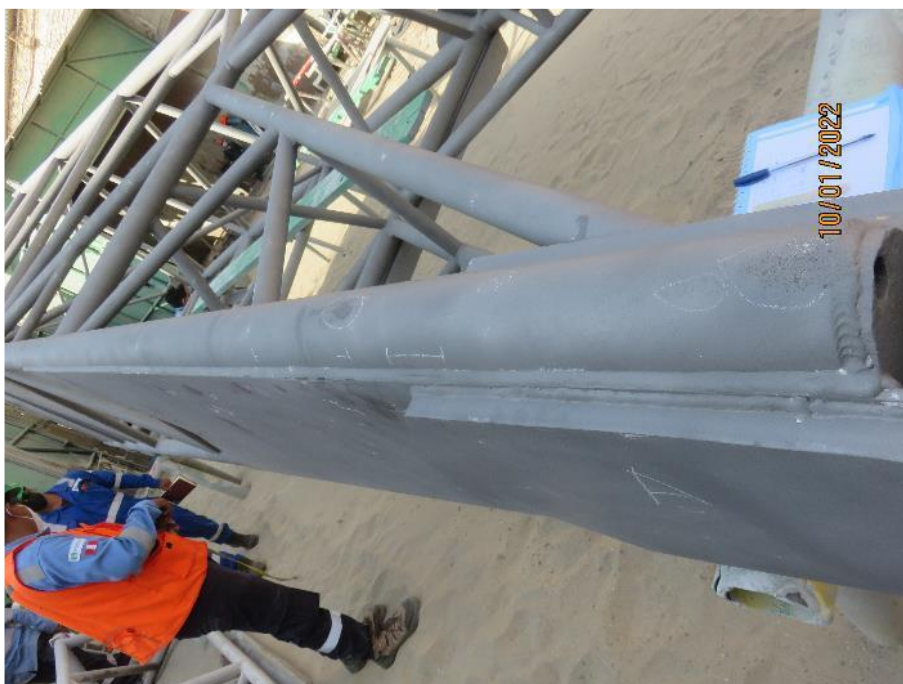
4. Se evidenció corrosión por picadura de 0.01" en la superficie externa de la tubería de 3" (ver Figura 19).

*Corrosión por picadura de 0.01" en la superficie externa de la tubería de 3" en el lado A de la pluma*

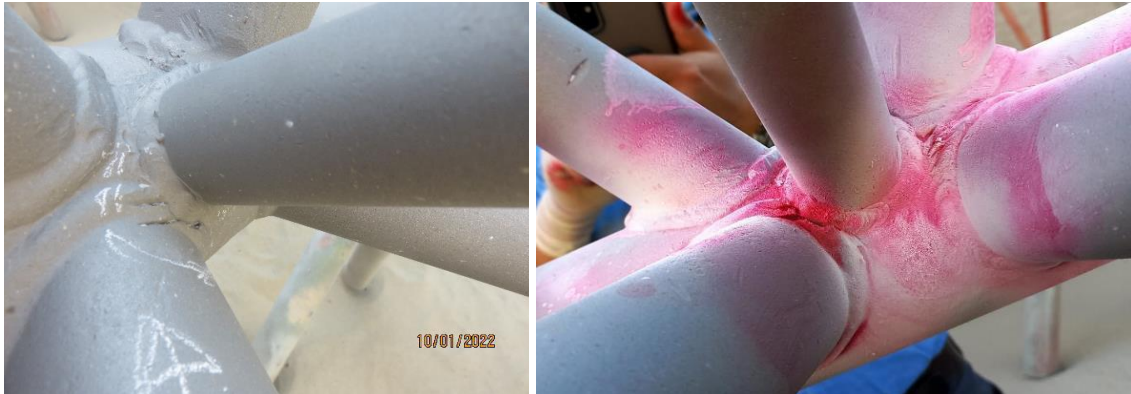
5. La unión soldada del nodo n°4 del lado A de la pluma, se evidenció dos desbastes con espesor de 10% en el cordón de soldadura, debido a preparación de zeta, intersección de soldadura en nodo (Ver Figura 20 con referencia de la Figura 12).

*Unión soldada en el nodo 4 lado A de la base de la pluma*

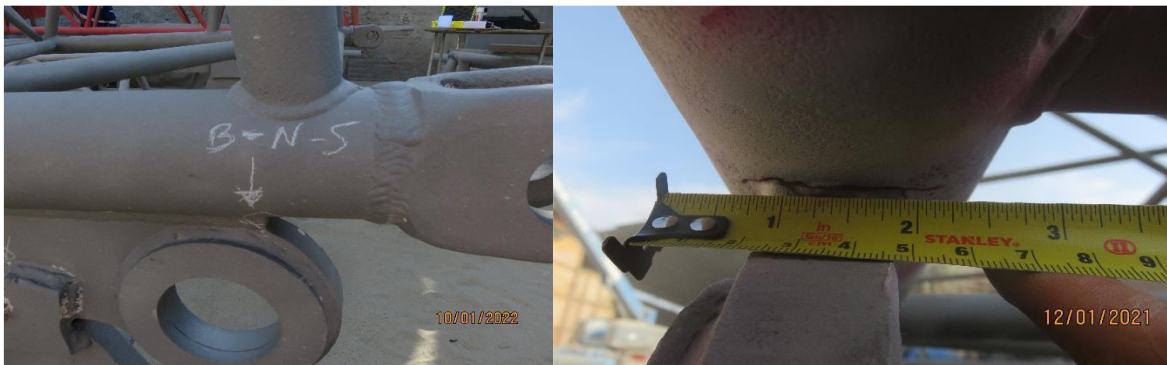
6. El nodo n°5 lado B de la pluma se observó fisura longitudinal de 3" en la unión soldada de la intersección del nodo y plancha de 5/16" con el tubo de 3". (Ver Figura 21 con referencia de la Figura 4)

*Unión soldada en el nodo 5 lado B de la base de la pluma*

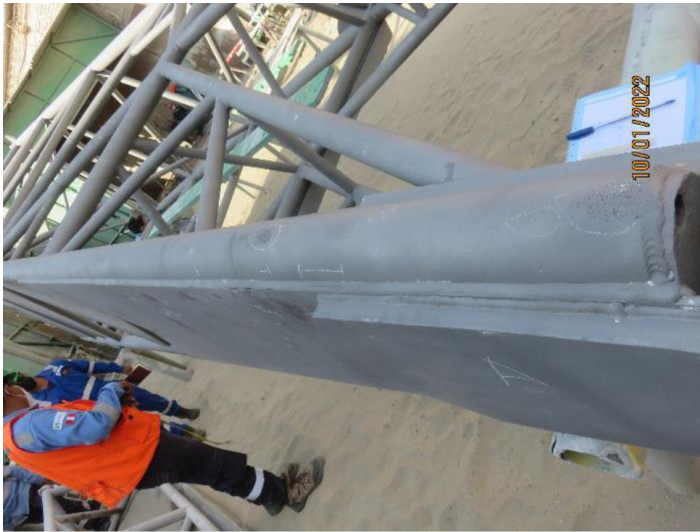
7. Se evidenció por boroscopio (lado A) un 20% en la superficie externa de la tubería de 3" en el lado A de la pluma. (Ver Figura 22)

*Corrosión por picadura de 0.01" en la superficie externa de la tubería de 3" en el lado A de la pluma*

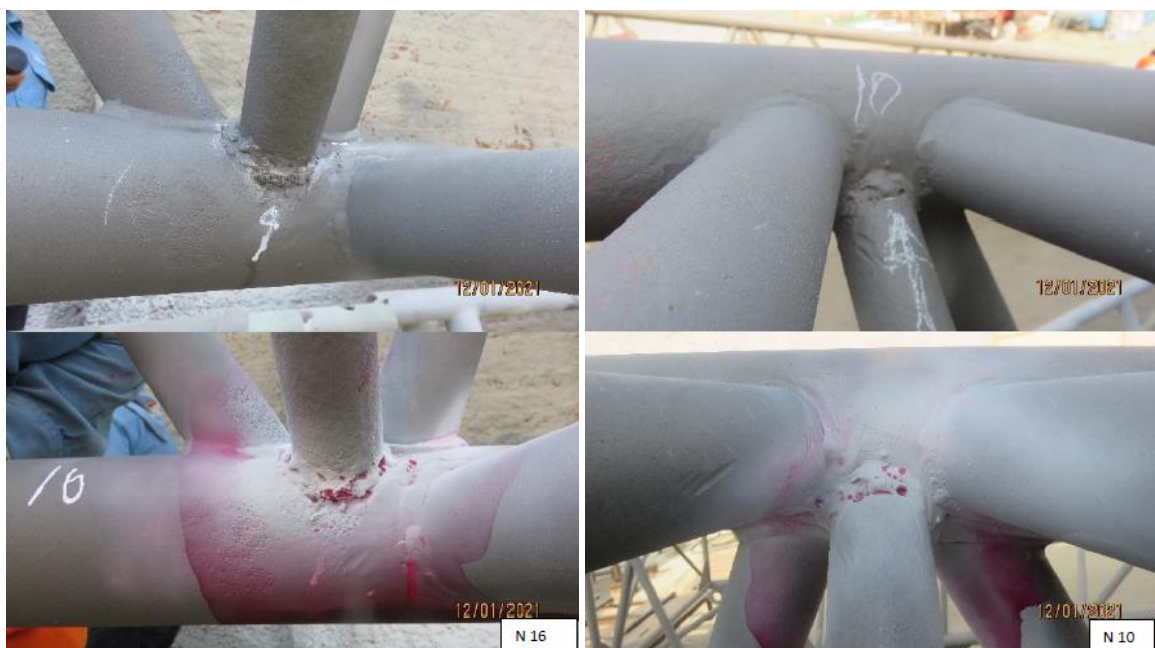
8. Se observó que algunos nodos presentaban poros en los cordones de soldadura, falta de fusión y falta de material de aporte. Esta condición fue particularmente notable en dos nodos (10-16) (ver Figura 23 con referencia de la Figura 12).

*Evidencia de dos (02) nodos (10-16) con el cordón de soldadura con poros, falta de fusión y falta de material de aporte*

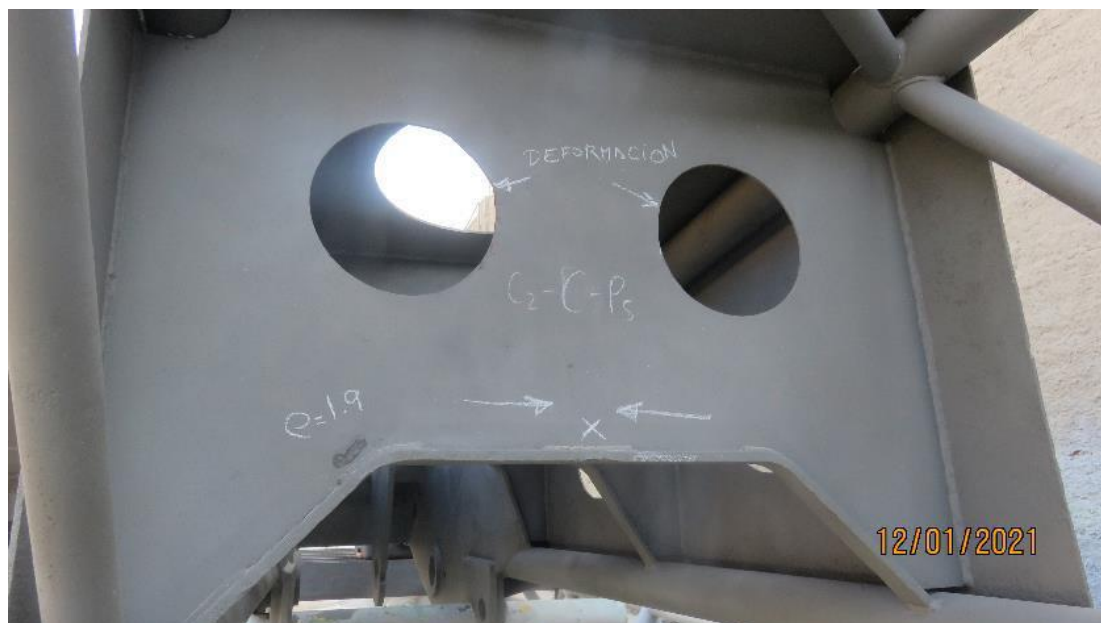
9. Se evidenciaron fisuras y deformaciones en cartelas y planchas intermedias de  $e=1.9''$  (C2-C-P5) (ver Figura 24).

*Evidencia de plancha intermedia de  $e=1.9''$  (C2-C-P5) con deformación*

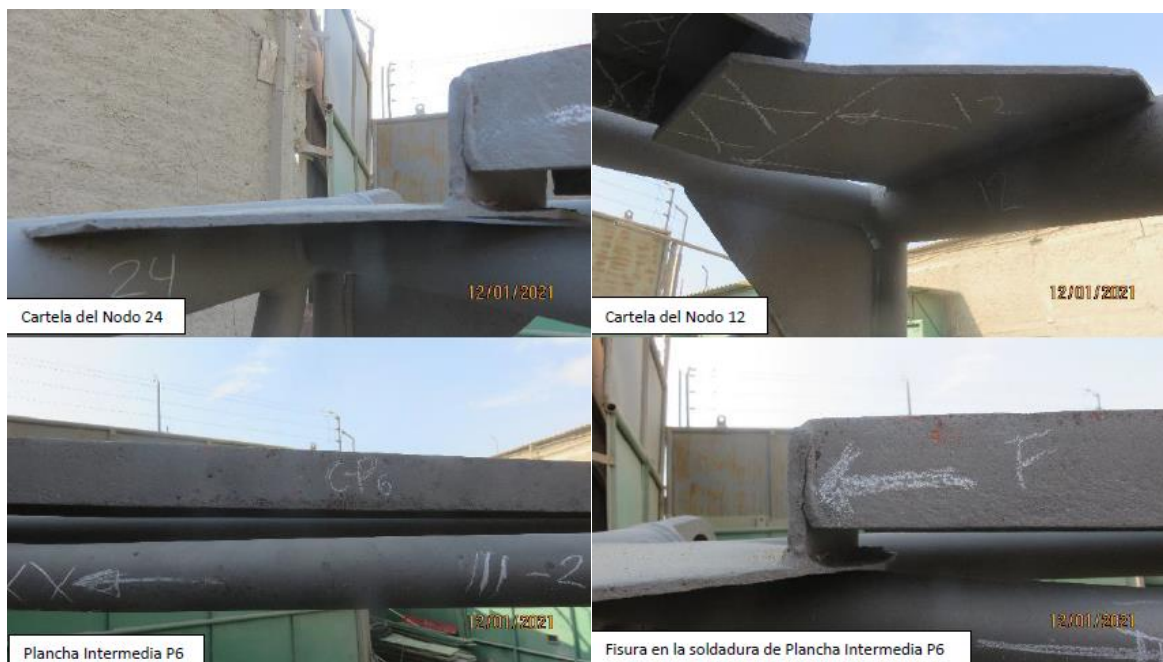
**Figura 25**

*Evidencia de Cartelas en el nodo 24 - nodo 12 y plancha de refuerzo intermedia (C2-P6) con corrosión con pérdida de material y fisura en el cordón de soldadura*

10. Se detectó pérdida de material y fisuras en el cordón de soldadura en cartelas ubicadas en el nodo 24 y nodo 12, y en la plancha de refuerzo intermedia (C2-P6) (ver Imagen 25).
11. Cuatro (04) arriostres (8-14, 4-22, 11-24 y 18-24) presentan deformación posiblemente por un sobreesfuerzo. (Ver Figura 26)

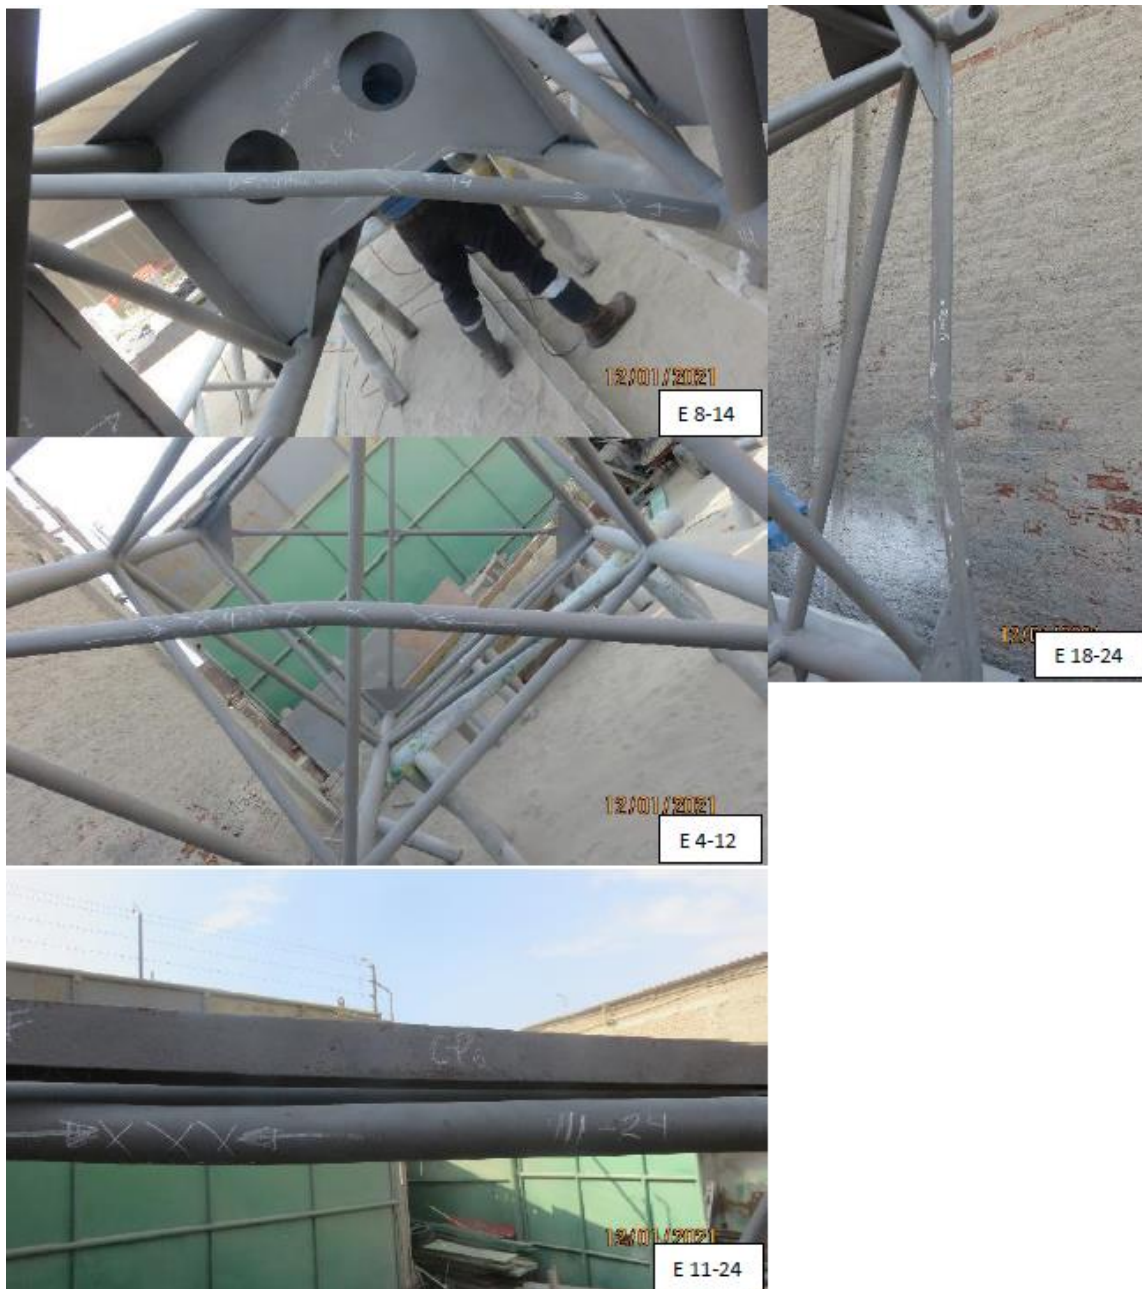
*Evidencia de deformación de cuatro (04) arriostres (8-14, 4-22, 11-24 y 18-24)*

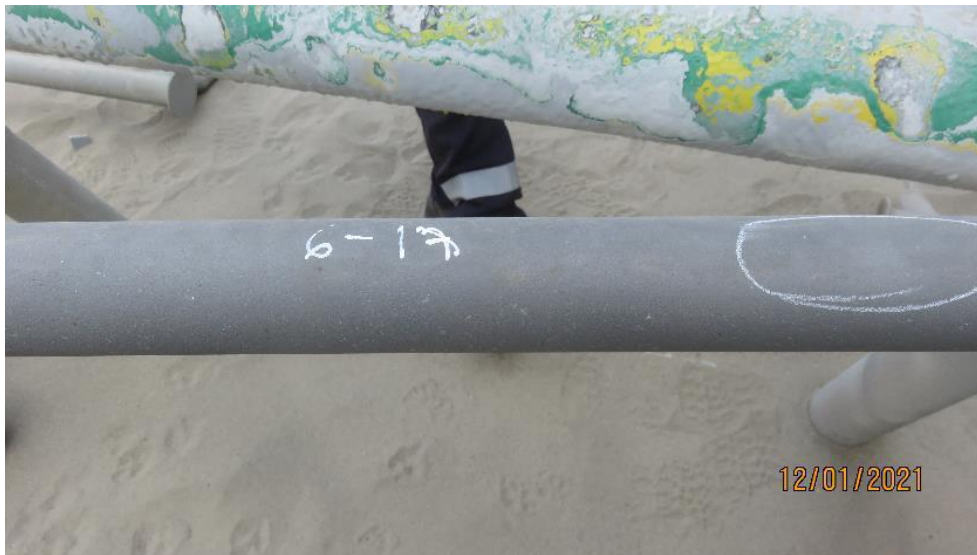
12. Un (01) arriostre (6-17) presenta abolladura. (Ver Figura 27)

*Evidencia de abolladura de un (01) arriostre (6-17)*

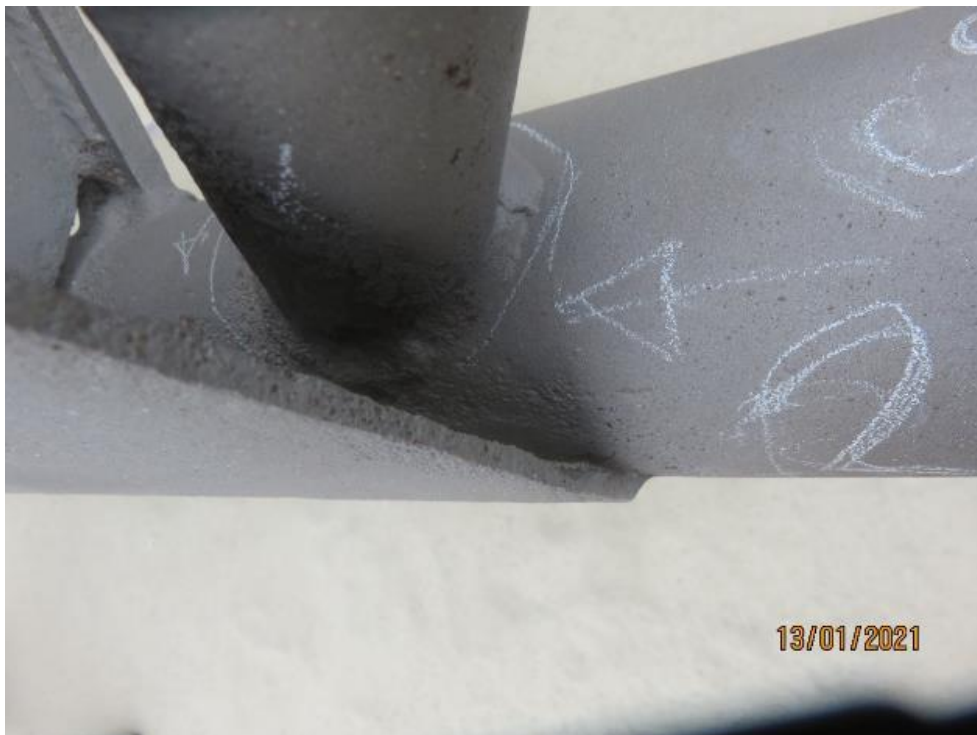
13. Un (01) arriostre (2-8) presenta corrosión severa con perforación (Ver Figura 28)

*Evidencia de corrosión severa con perforación de un (01) arriostre (2-8)*

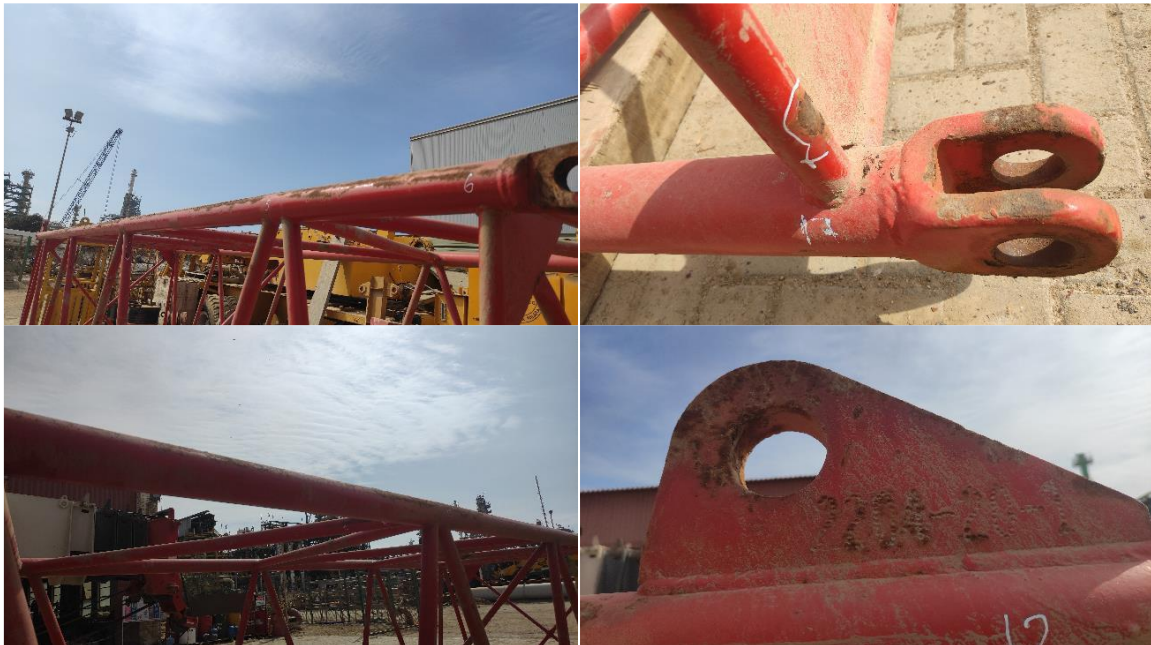
14. Los arriostres y miembro estructural principal del cuerpo de la pluma presentaron fallas de recubrimiento, ampollamiento y formación de óxido en un 50% de su superficie (ver Figura 29 y 30).

*Arriostres y miembro estructural principal presentan falla de recubrimiento con ampollamiento y formación óxido en un 50% de su superficie del Cuerpo N°1*

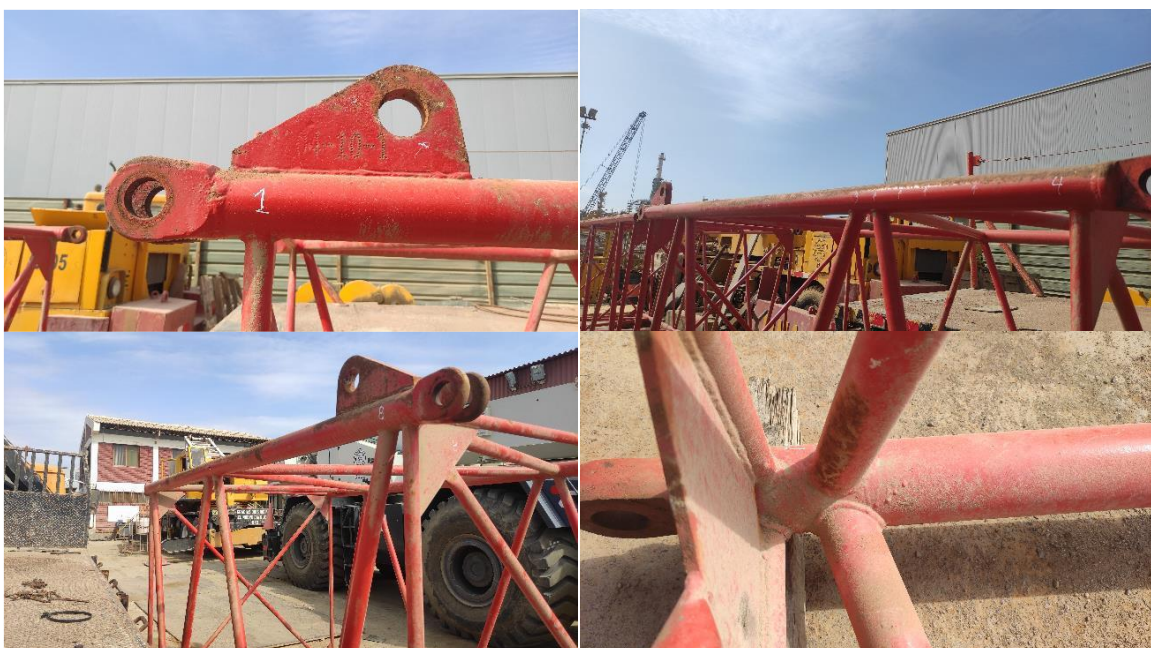
**Figura 30**

*Arriostres y miembro estructural principal presentan falla de recubrimiento con ampollamiento y formación óxido en un 50% de su superficie del Cuerpo N°2*

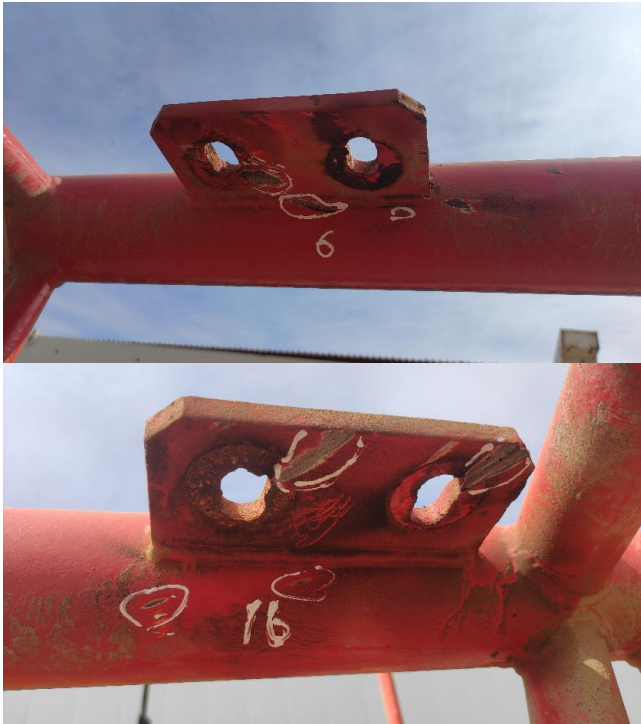
15. Las cartelas de ajuste también mostraron desgaste por equipos en puntos específicos (ver Figura 31 y 32).

*Cartelas de ajuste presentan desbastado por equipo en los puntos 6 y 16 del Cuerpo N°1*

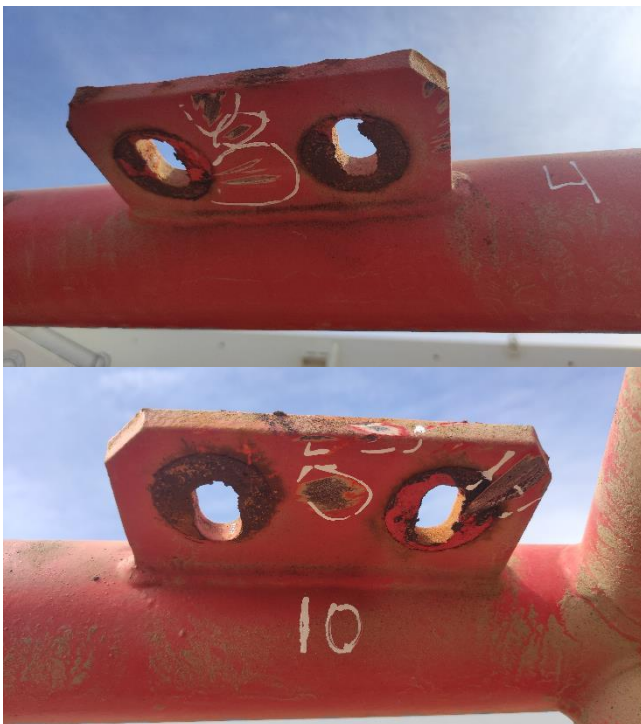
**Figura 32**

*Cartelas de ajuste presentan desbastado por equipo en los puntos 4 y 10 del Cuerpo N°2*

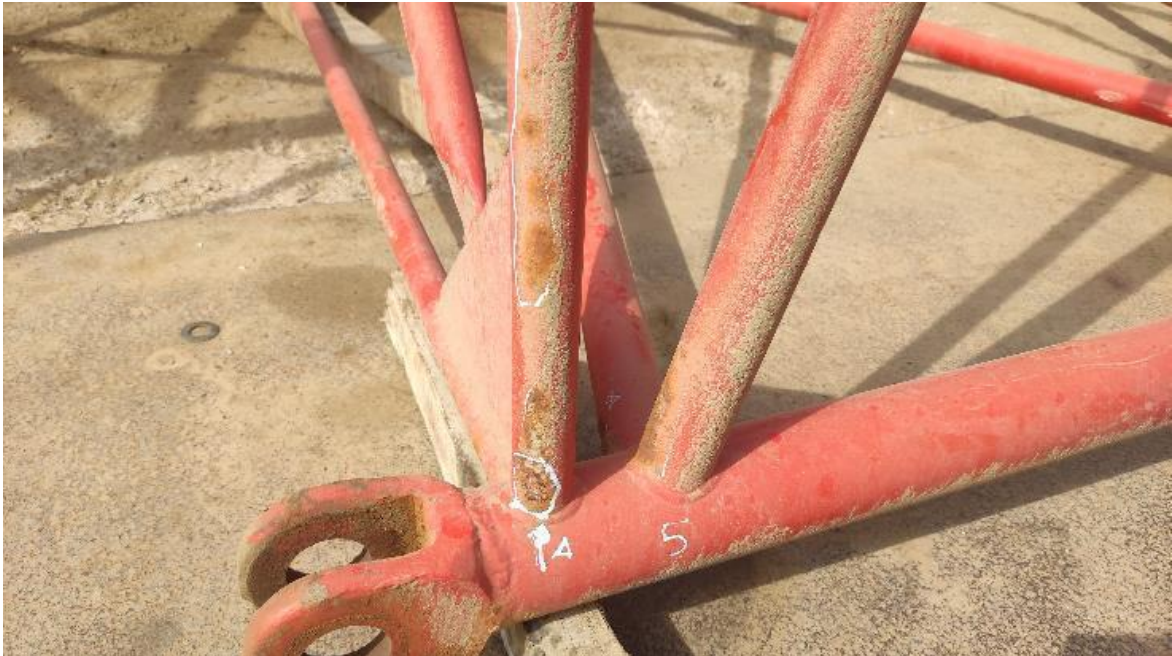
16. En el arriostre 1-5 se observó una pequeña abolladura de 0.5" de diámetro (ver Figura 33).

*En el arriostre 1-5 presenta una pequeña abolladura 0.5" de diámetro*

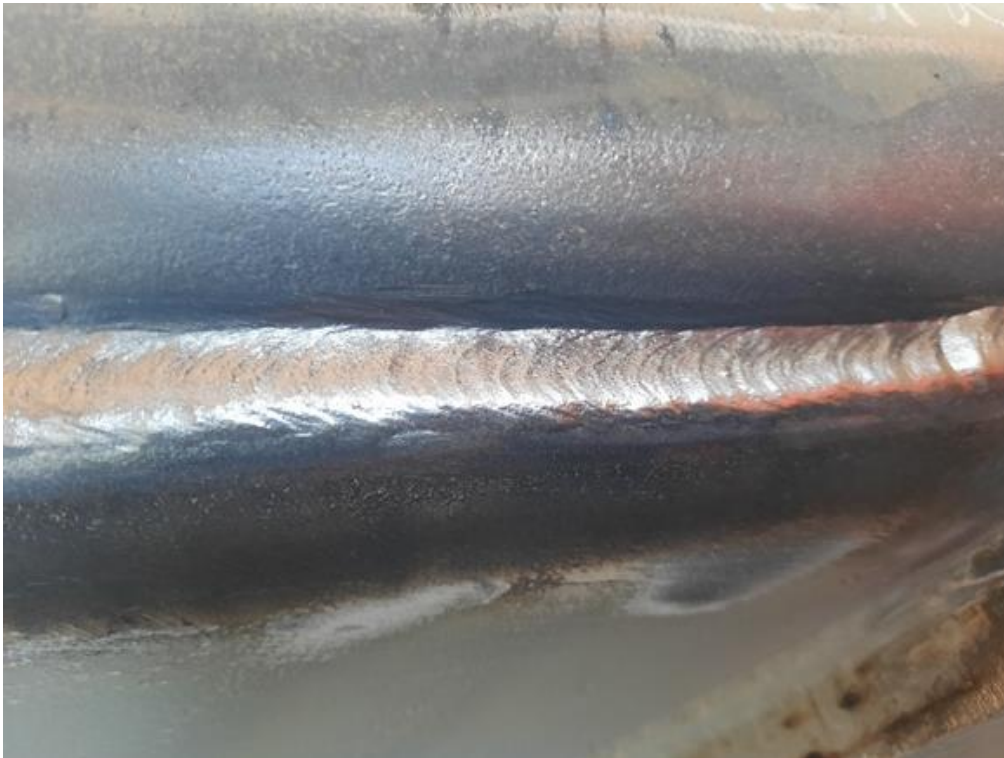
*Cordón uniforme sin presencia de socavaciones del punto A*

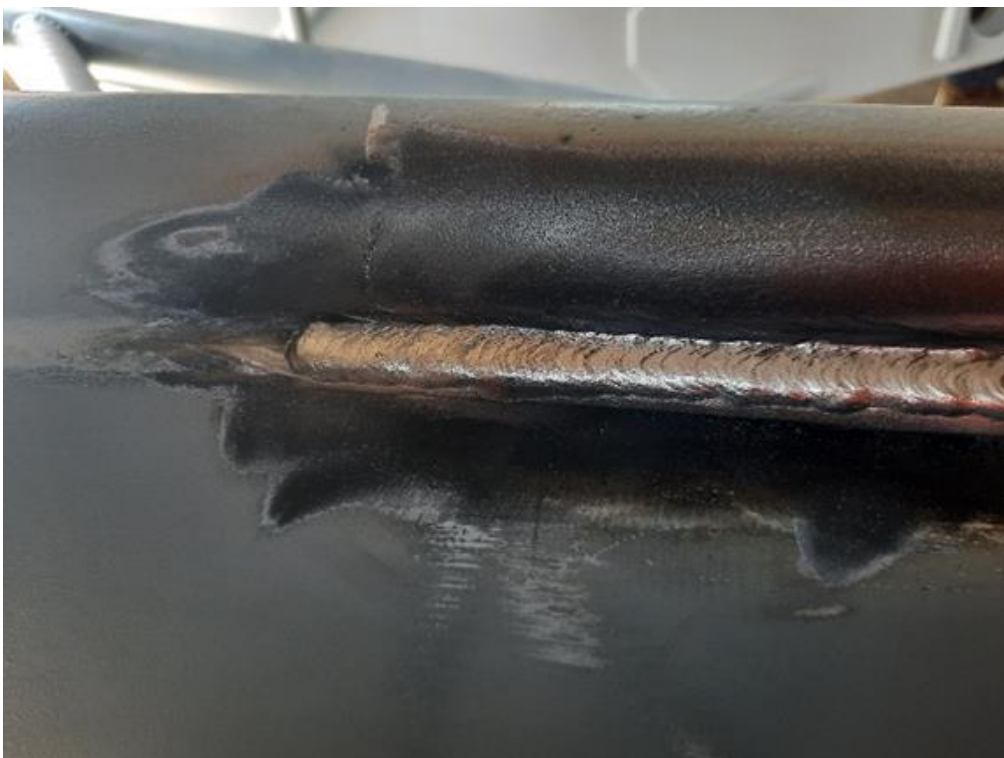
*Cordón uniforme sin presencia de socavaciones del punto B*

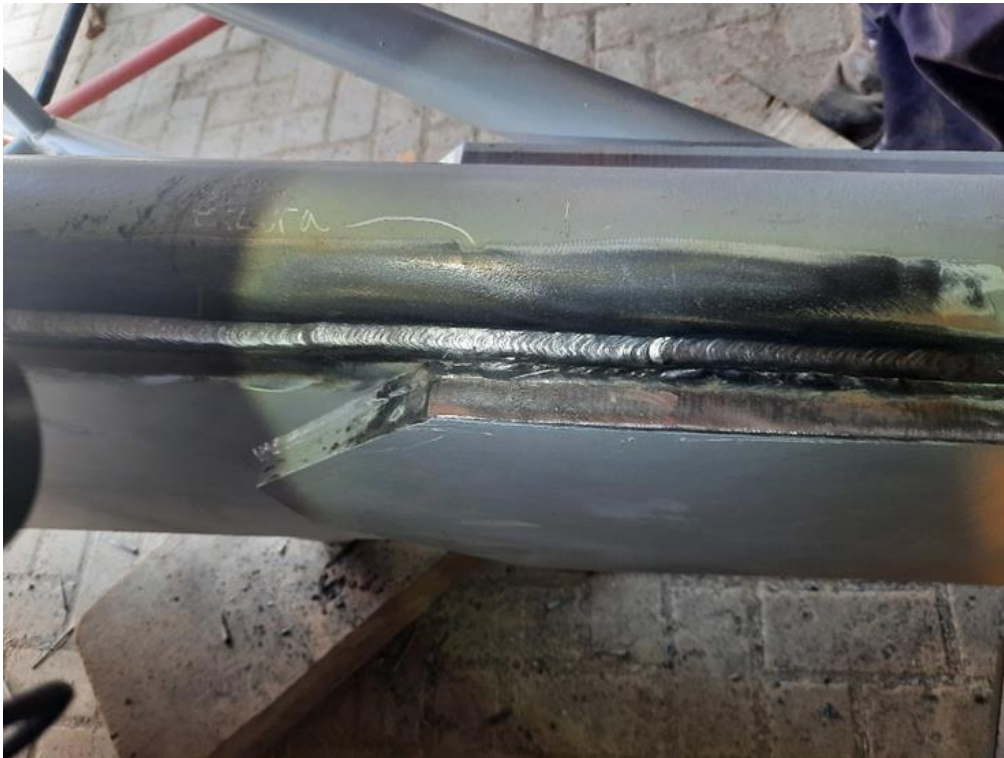
*Cordón uniforme sin presencia de socavaciones del punto C*

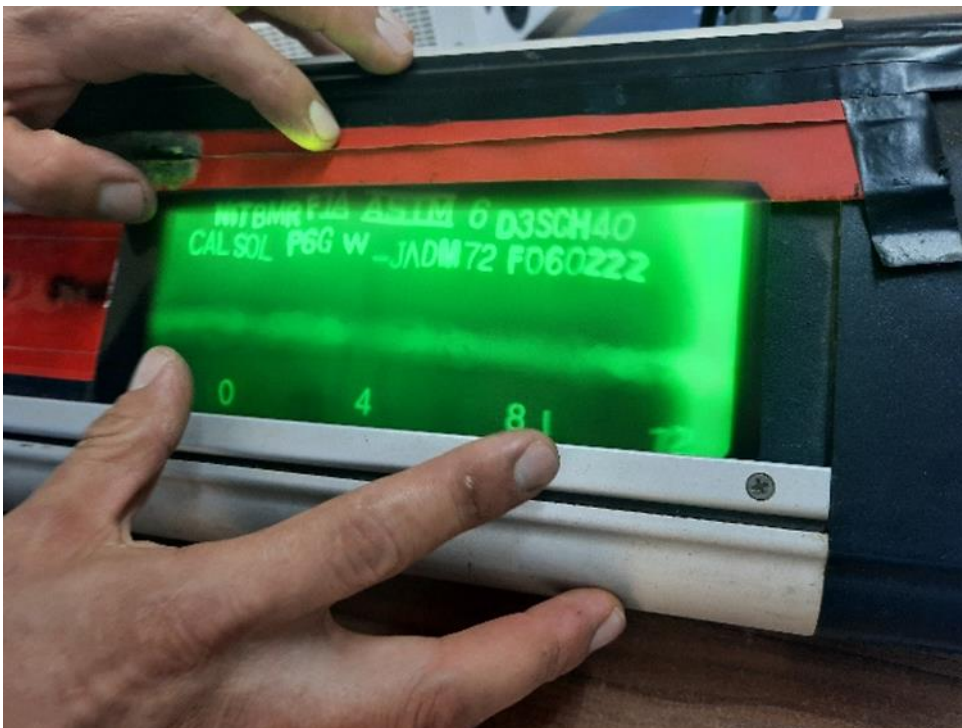
*Resultado de examen radiográfico de reporte DDT-P&H-RX001: APROBADO*
