**“ESTUDIO AMBIENTAL DE LA SUB CUENCA  
DEL RIO COLCA, REGIÓN AREQUIPA”**

**TESIS**

**MINERIA Y MEDIO AMBIENTE**

**LIMA- PERÚ  
2006**

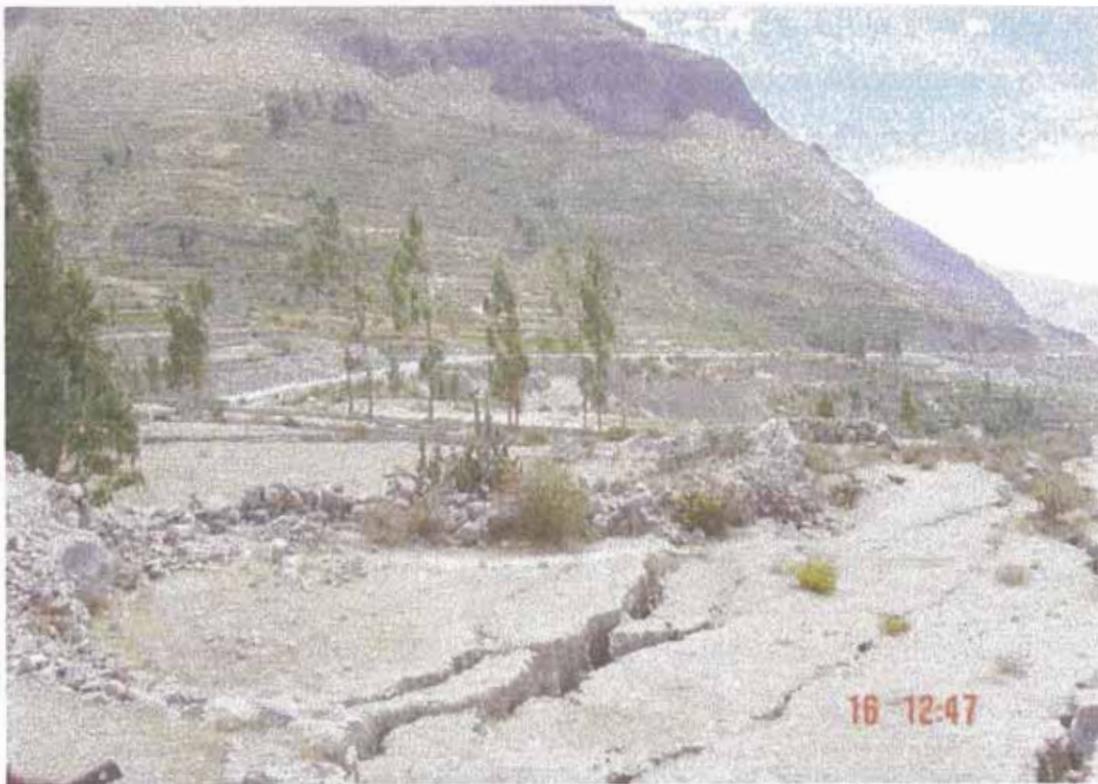
El deslizamiento que se presenta entre Maca-Chacaña es el más importante y activo, comprometiendo el sector de viviendas Noroeste de Maca, también afecta la carretera que une las localidades de Maca y Cabanaconde, pudiendo apreciarse saltos entre 30-40m, de igual manera en los terrenos de cultivo y andenería se observa grandes agrietamientos y desplazamiento de los suelos en dirección del río Colca (Foto N° 04).

*Foto N° 04: Agrietamientos y deslizamientos en la localidad de Maca.*

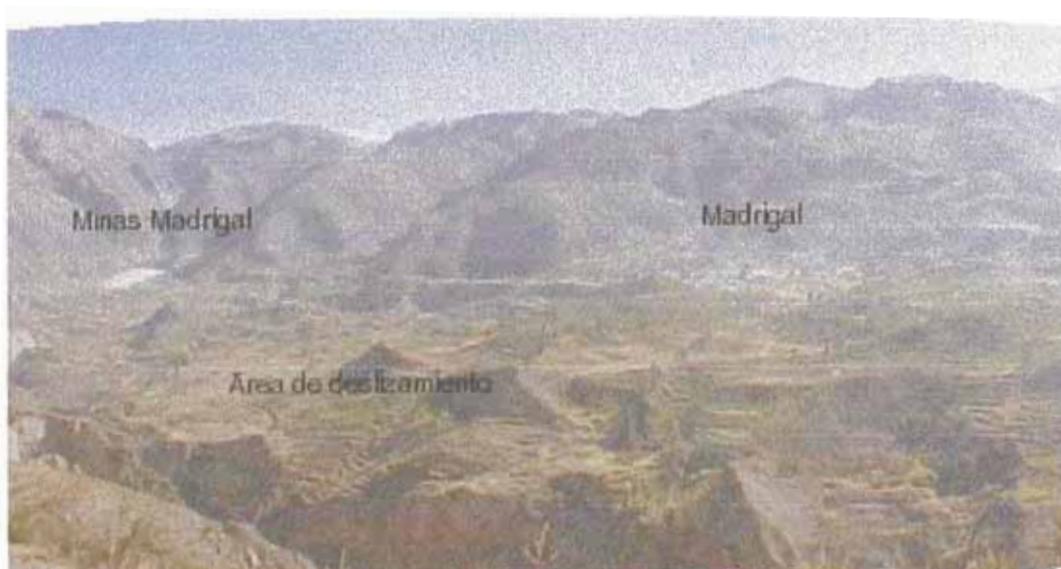
En el Sector de Madrigal se observa grandes deslizamientos reactivados por sectores (Foto N° 05). La presencia de depósitos lacustres inconsolidados, filtraciones y oconales, socavamiento del río Colca y mal uso del agua de regadío provocan estos fenómenos. En la actualidad los deslizamientos comprenden los puntos denominados Aycastuna, Kisho, Ñicña, Lanra, Pulluhuay, Oroya, Cataymallca, Ccarro y Piscco, que tienen una dimensión aproximada de 3Km de largo y 1Km de ancho. (Ocsa Bernardo, 2002).

**Foto N° 05:** Deslizamientos que se presentan entre la Localidad de Madrigal y la Mina Madrigal.

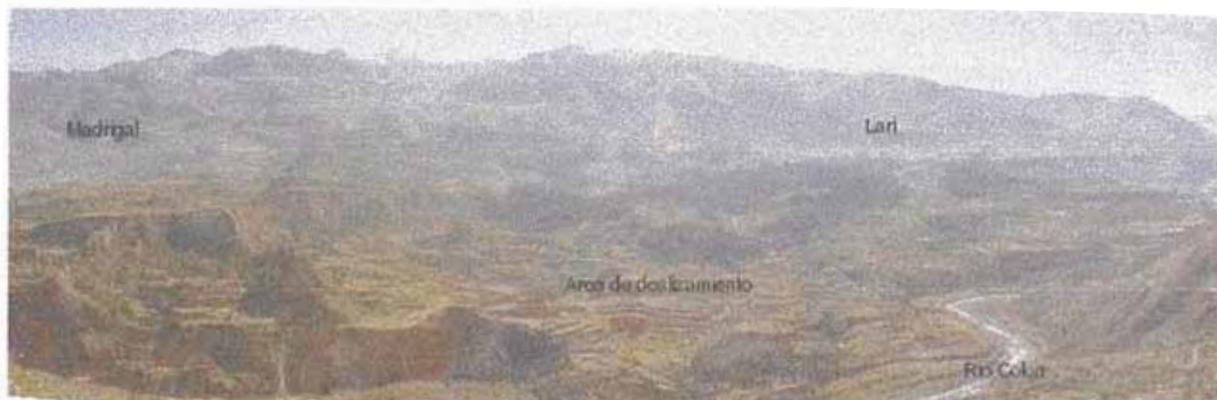
Deslizamiento de Yahuicho, afectó terrenos de cultivo en andenería, comprometiendo el tramo de la carretera Ichupampa-Lari, se ha efectuado reforestación en el deslizamiento antiguo aún continua esta inestabilidad (Foto N° 06).

*Foto N° 06: Deslizamiento de Yahuicho, que compromete el tramo de la carretera entre Ichupampa – Lari.*

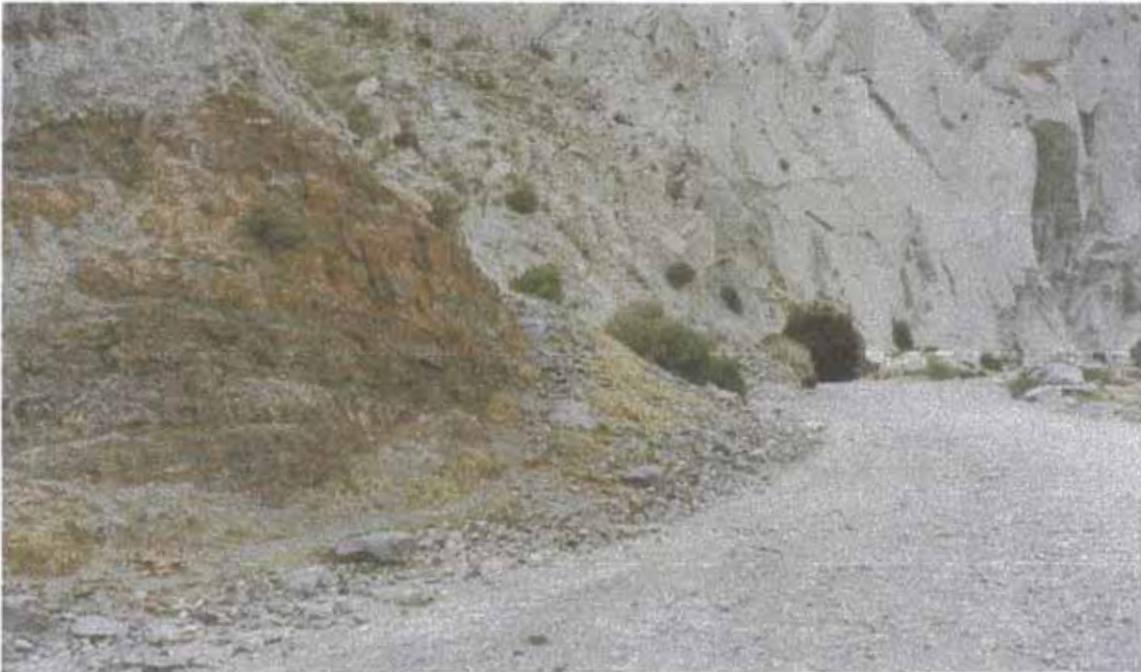
En la (Foto N° 07) (Túnel Peña Blanca), se puede observar estos derrumbes debido al fracturamiento e incompetencia del material. Estos fenómenos se presentan en varios tramos de la carretera que une Chivay-Cabanaconde y Chivay-Madrigal. Derrumbes de grandes magnitudes se puede observar en la margen derecha del río Colca (Foto N° 08).

*Foto N° 07: Derrumbes en el sector del túnel Peña Blanca entre Maca y Pinchollo.*

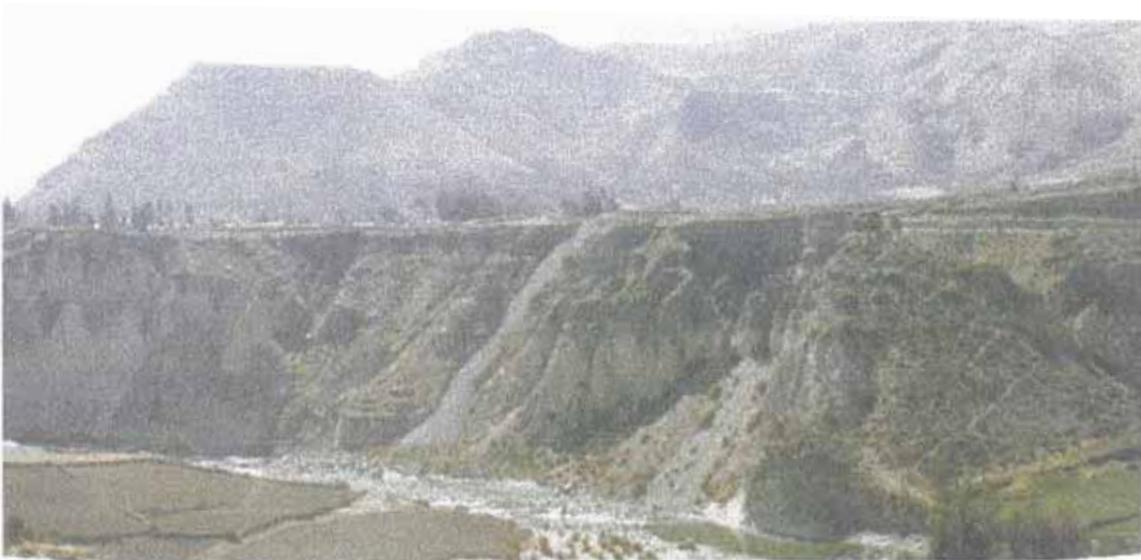
*Foto N° 08: Derrumbes recientes en la margen derecha de Río Colca localidad de Lari.*

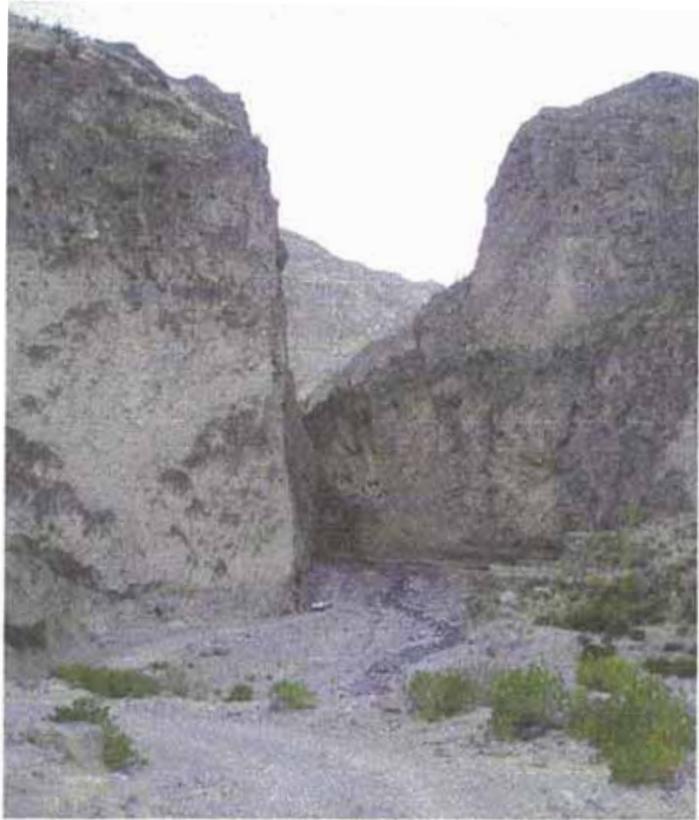
En el tramo de Madrigal con el Centro Minero Madrigal, rocas muy fracturadas y depósitos inconsolidados inestables, en periodos de fuertes precipitaciones afectan esta zona (Foto N° 10).

*Foto N° 10: Zona Inestable en la vía afirmada a la mina Madrigal.*

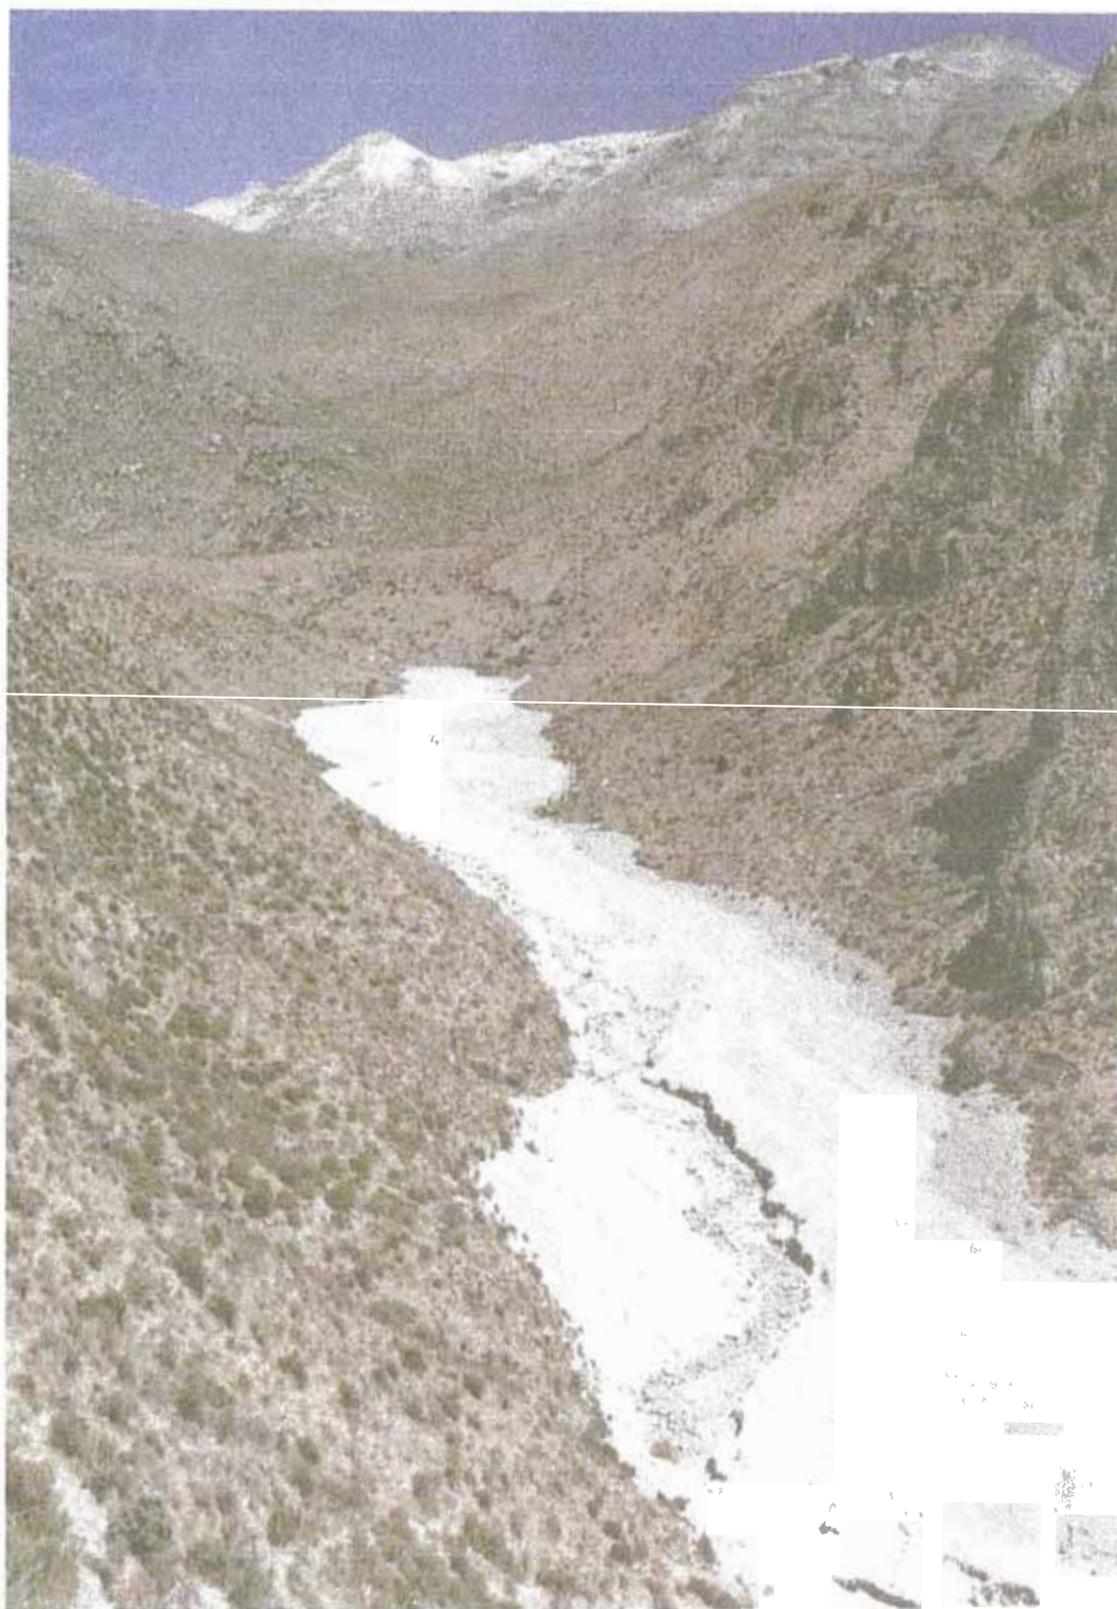
Entre la quebrada Malata y la Quebrada Huayuray, el 11 de octubre de 1990 se presentó este fenómeno en el flanco Norte del Hualca-Hualca, afectando un sector del Canal N° 2 de la Irrigación de Majes en una extensión de 110m de la carretera que une Maca-Pinchollo (Foto N° 11) (Minaya 1990).

**Foto N° 11:** Lahar de pequeña magnitud que discurrió sobre la quebrada Huayuray (1991), con origen en el centro volcánico Hualca Hualca, dañando un sector del canal de irrigación Majes y carretera Maca Cabanaconde. (Ref. INGEMMET, 1997)

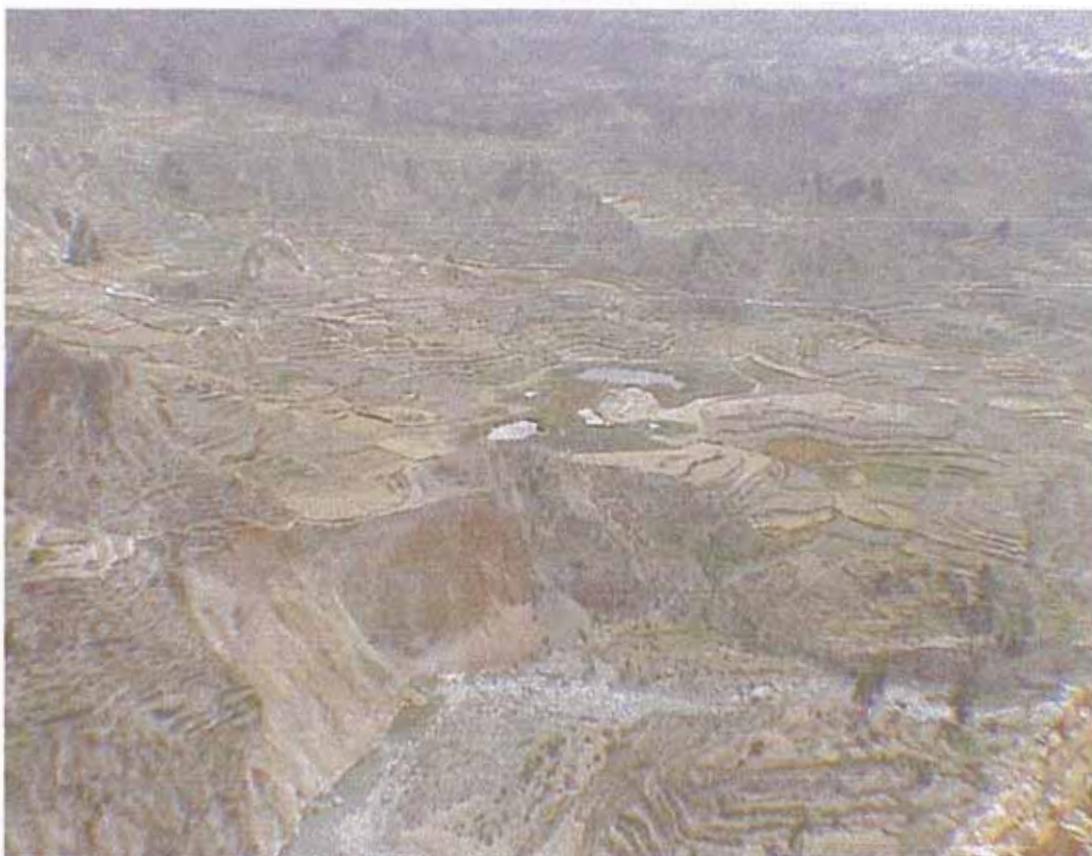
Este fenómeno se presenta en el sector de Chivay Madrigal, afectando terrenos de cultivo en andenería (Foto N° 12).

*Foto N°12: Erosión de riberas causadas por el Río Colca entre Chivay – Madrigal.*

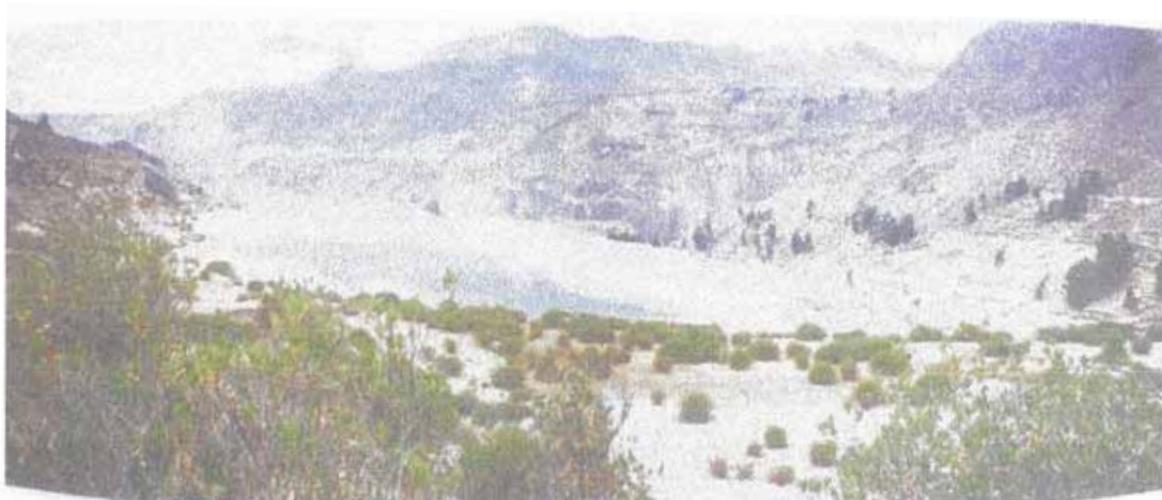
*Foto N° 20: Acumulación de Relave en 18 años de operaciones de la Mina Madrigal.*

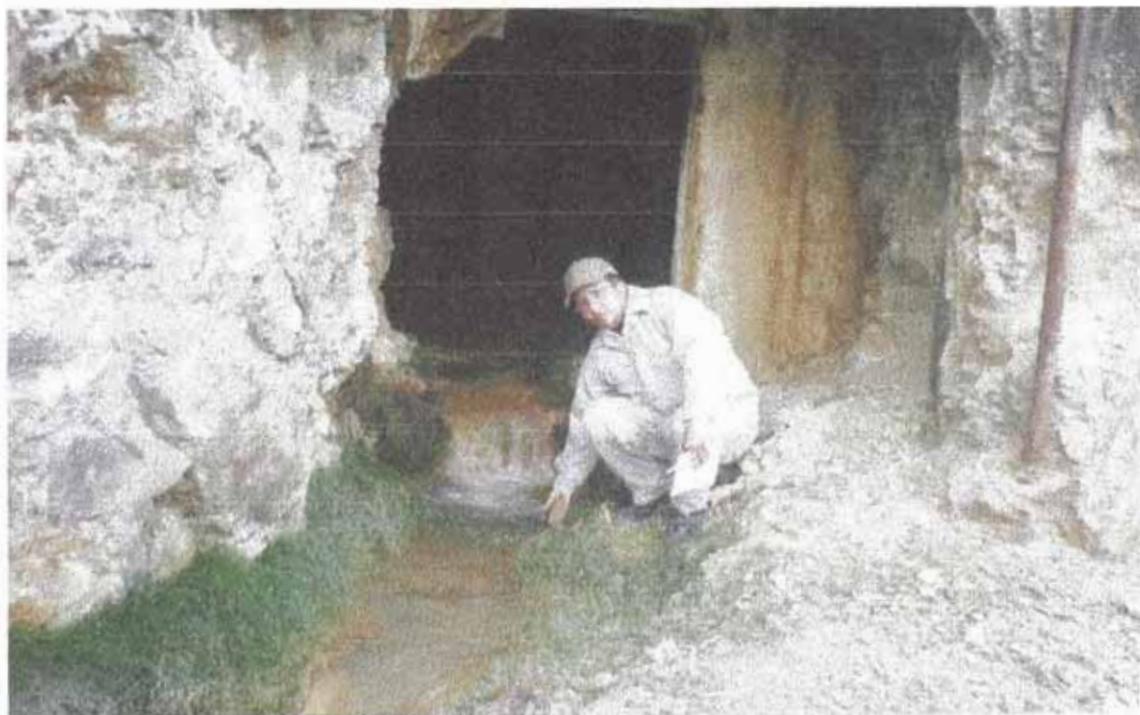
*Foto N° 22: Drenaje ácido de mina, ubicada en la margen izquierda de la bocamina Madrigal.*

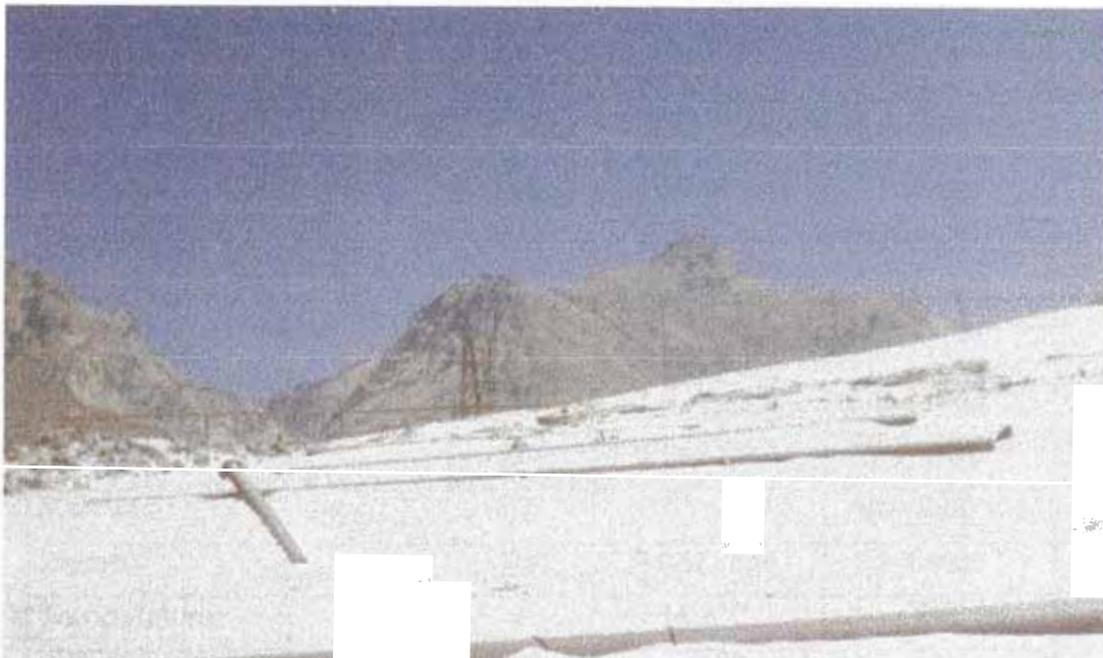
*Foto N° 23: Sistema de aspersión en la cancha de Relaves, se encuentra deteriorada.*

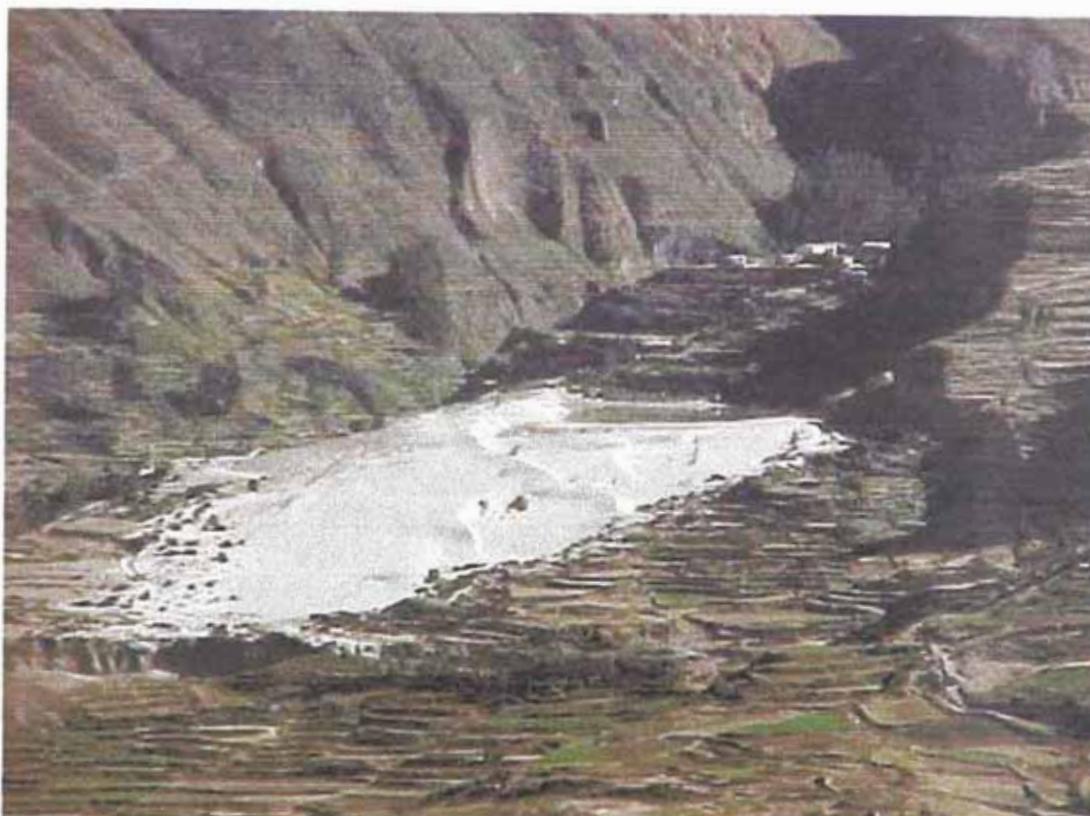
*Foto N° 25: Relaves de la Mina Madrigal, contaminando la Quebrada de Chocacahue.*

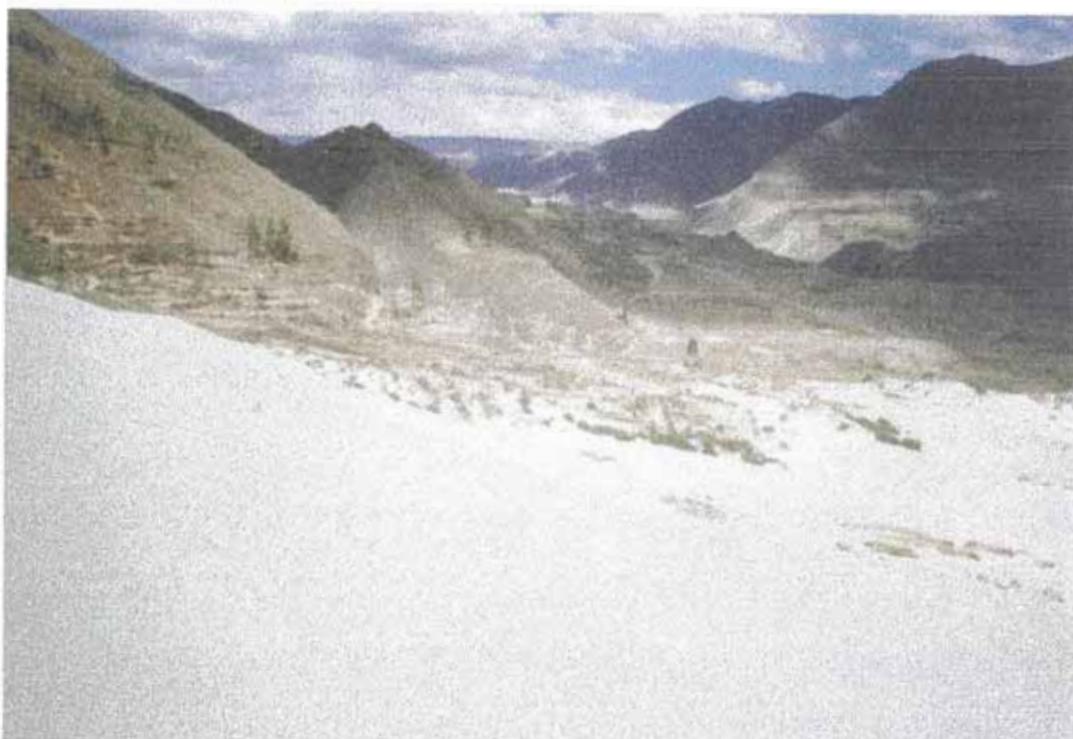
*Foto N° 27: Desplazamiento de partículas de polvo a terrenos de cultivo adyacentes a la cancha de relaves.*
