**ANEXO N° 1: PANEL FOTOGRÁFICO**

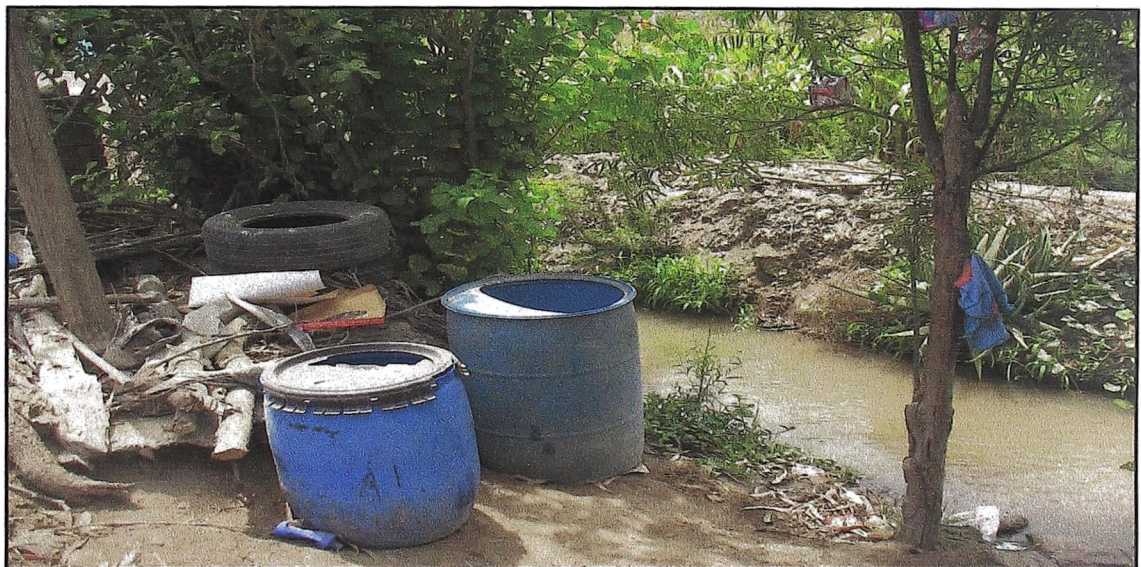
Fotografía N°6: Realidad de agua y desagüe en el C.P “San Juan de Ihuanco”, el abastecimiento es de los pozos de la Granja San Fernando y los desagües van directamente a la acequia, que cruza el centro poblado.

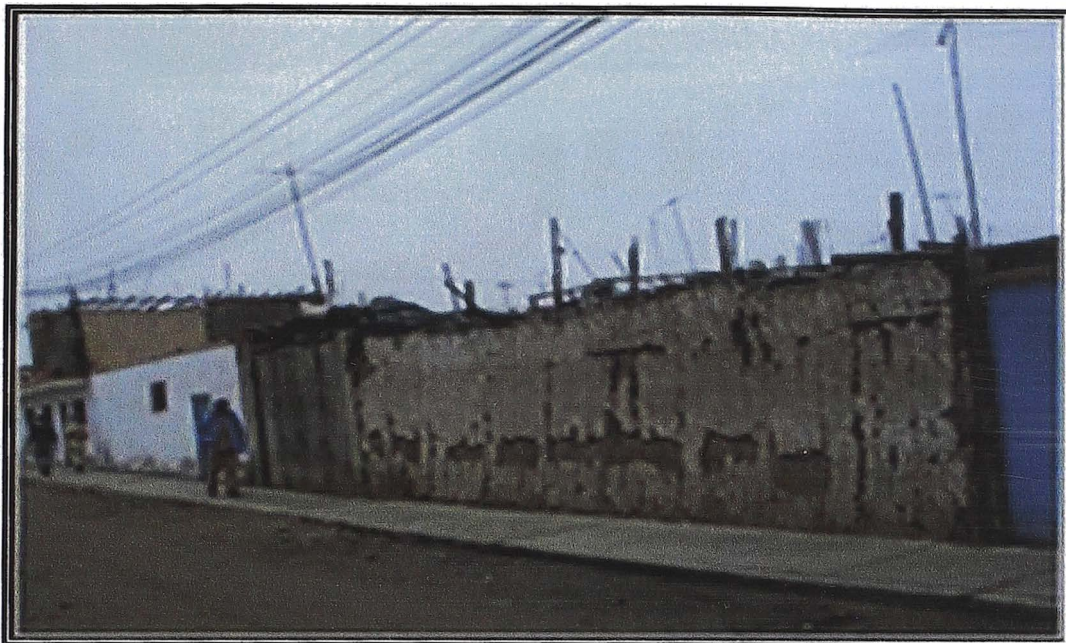
Fotografía N° 19: Viviendas de quincha en el centro urbano, con un deteriorado estado de conservación.

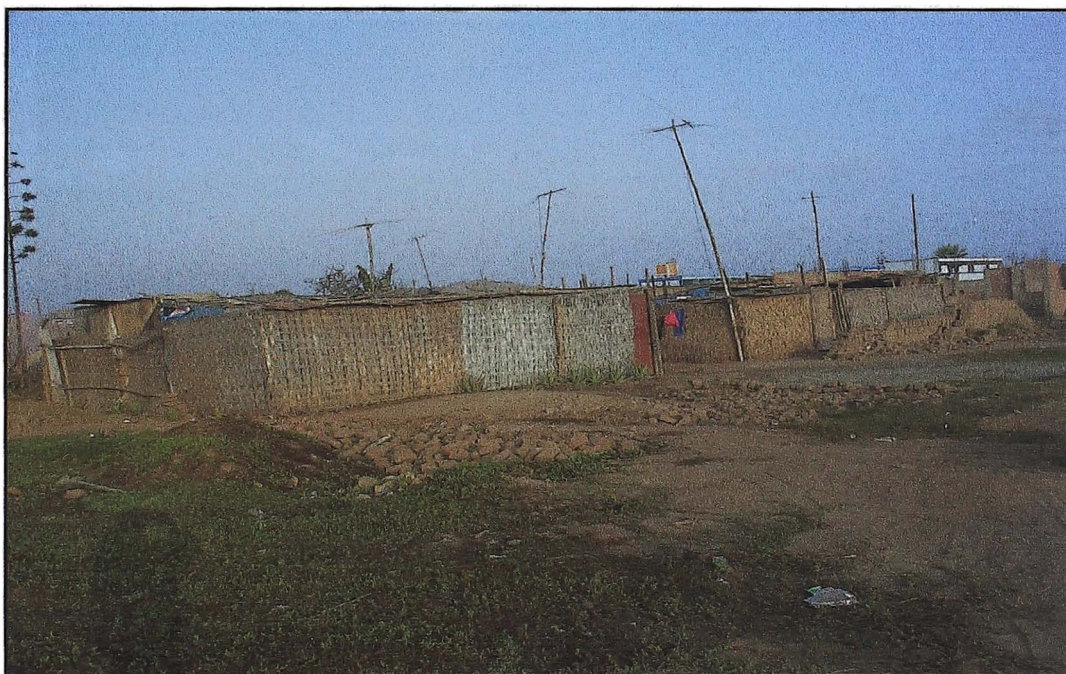
Fotografía N° 20: Viviendas en el asentamiento humano Nuevo Cerro Azul, aún en reconstrucción después del sismo del 2 007.

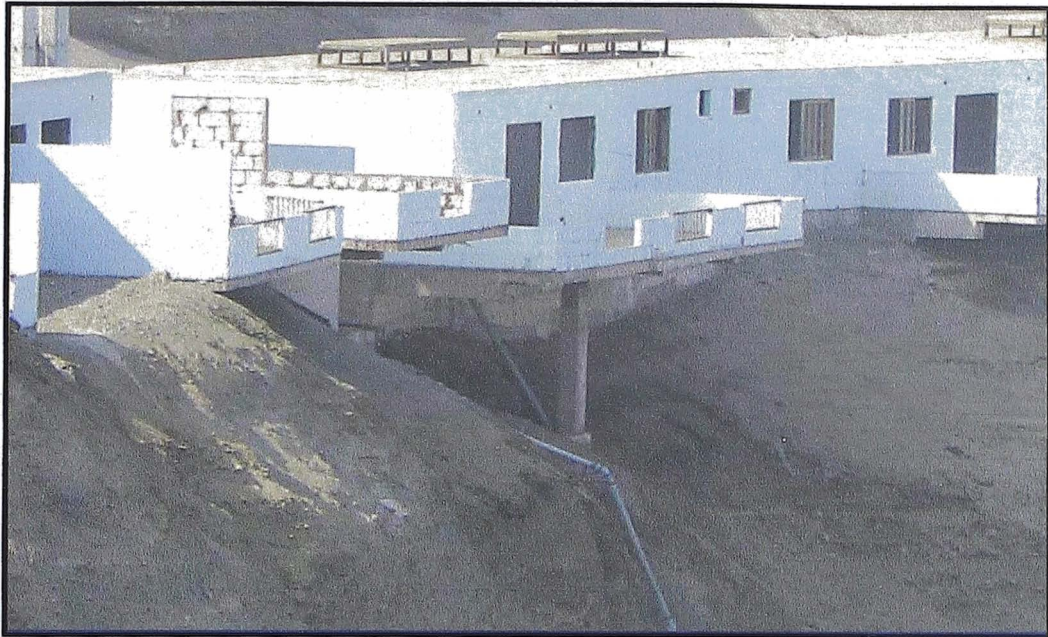
Fotografía N° 21: Residencias de playa, cimentadas en suelos arenosos inestables, con un alto riesgo de colapso.

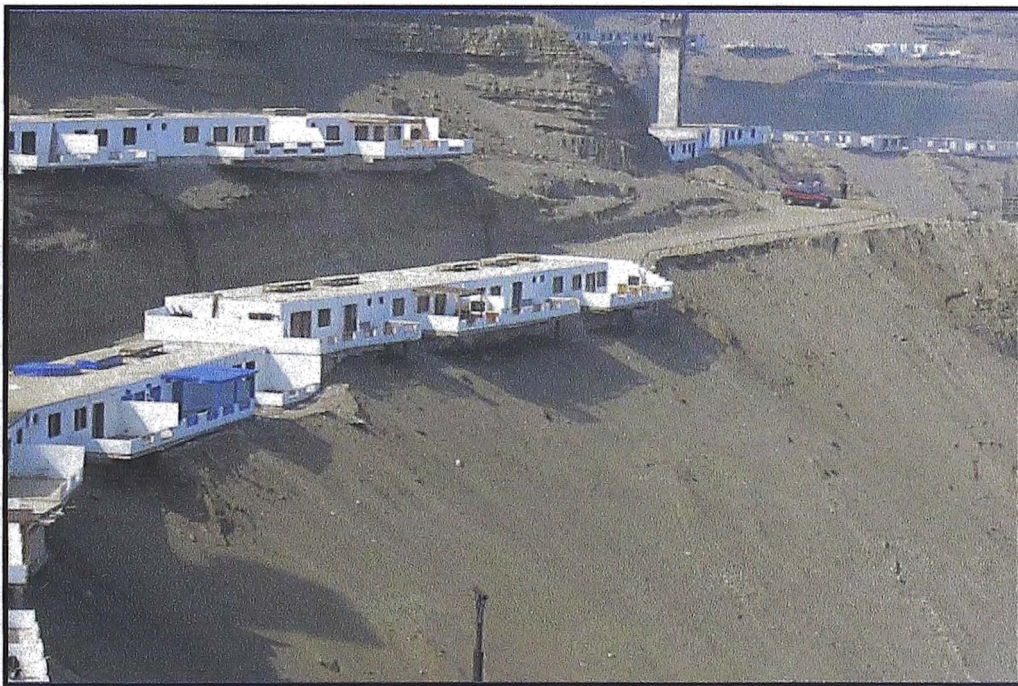
Fotografía N° 22: Cimentación en taludes arenosos de fuerte pendiente, tornando a las viviendas altamente vulnerables ante un sismo.

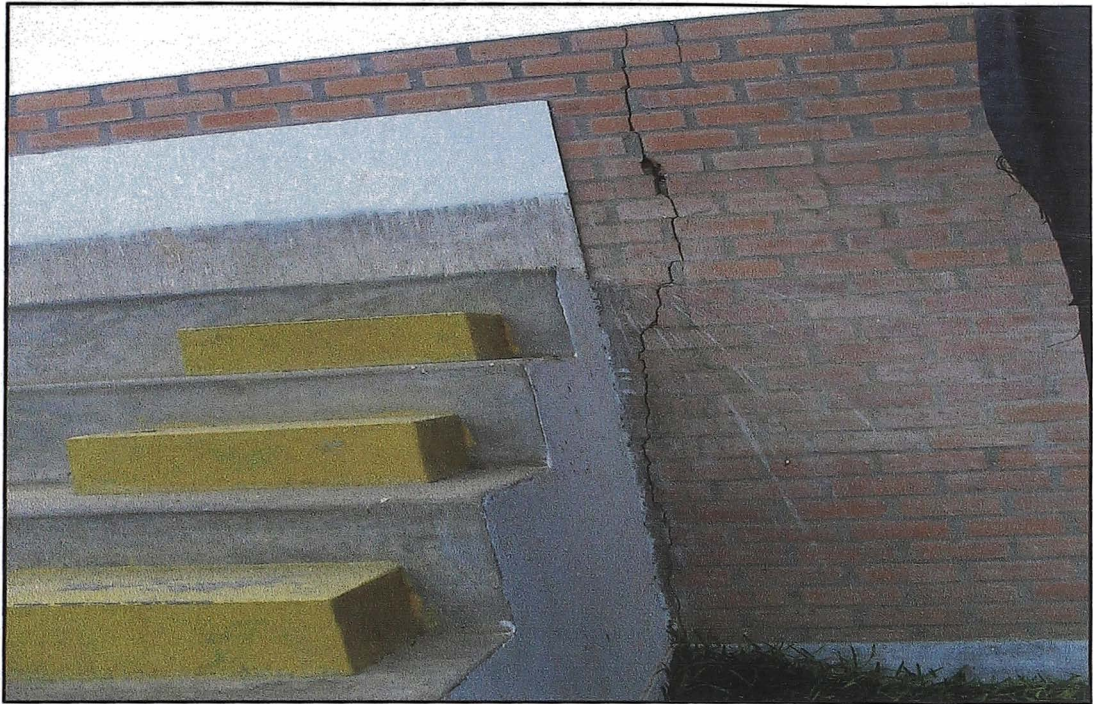
Fotografía N° 23: Fallas estructurales por asentamiento del suelo de fundación, en el complejo deportivo “José Pain”

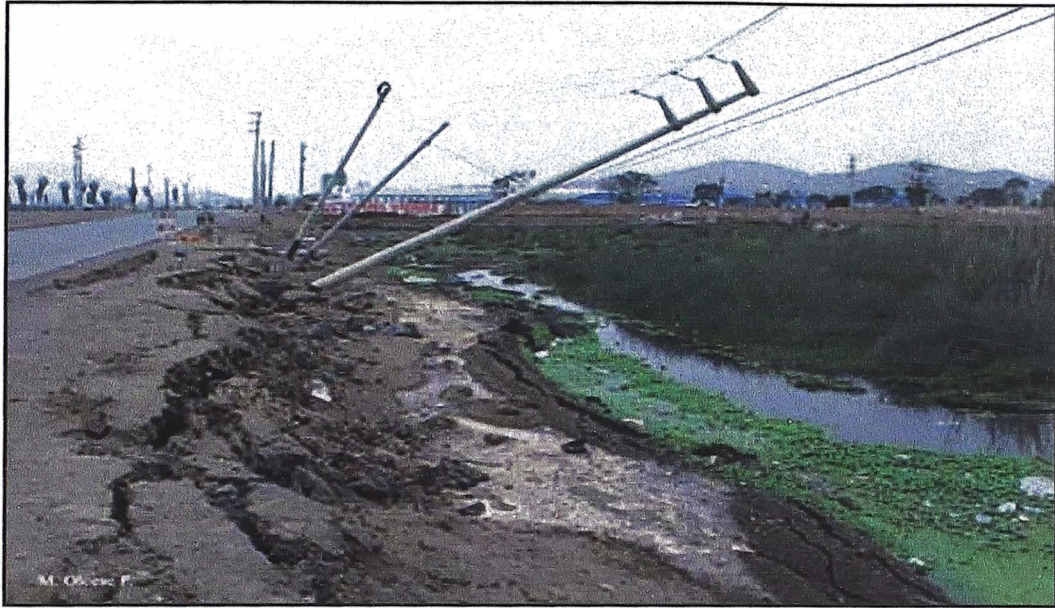
Fotografía N° 25: En obras de electrificación, la falta de un adecuado anclaje, hace vulnerables a los postes ante un sismo o inundación. Tomado en los pantanos de villa, en Chorrillos después del sismo del 2007.

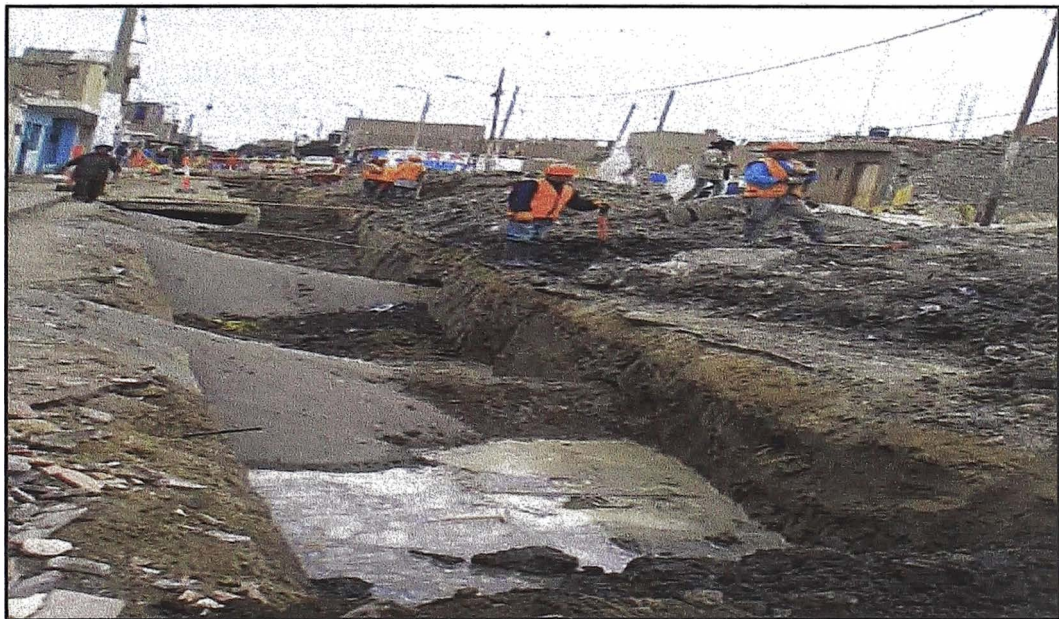
Fotografía N° 26: En obras de saneamiento, las tuberías y conexiones domiciliarias son las más vulnerables, sobre todo si cruzan suelos blandos.

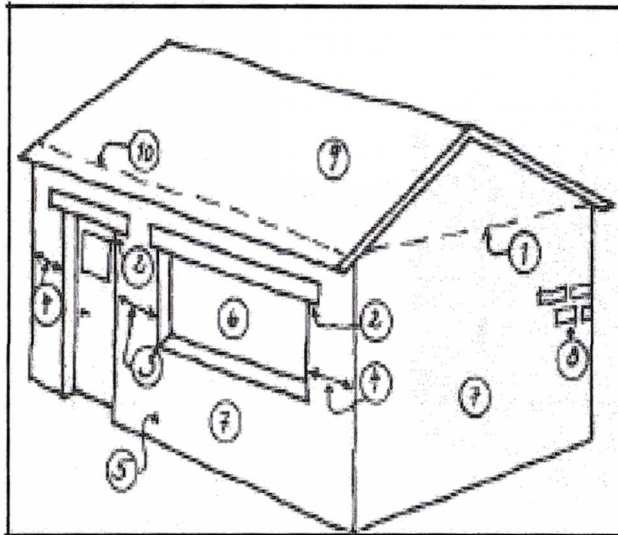
## RECUADRO N° 2: CONSIDERACIONES CONSTRUCTIVAS EN VIVIENDAS DE ADOBE

1. Ausencia de un refuerzo horizontal (encadenado, collarín o viga cadena).
2. Los dinteles no penetran suficientemente en la mampostería.
3. El ancho de muro entre los vanos de la ventana y la puerta es demasiado angosto.
4. El ancho entre los vanos de la ventana y la puerta en relación a las esquinas es demasiado angosto.
5. Ausencia de un sobrecimiento.
6. El vano de la ventana es demasiado ancho.
7. El muro es muy largo y delgado sin tener elementos de estabilización.
8. La calidad de la mezcla del mortero es pobre (con una baja capacidad aglutinante), las uniones verticales no están completamente rellenas, las uniones horizontales son demasiado gruesas (más de 1,5 cms.)
9. La cubierta es demasiado pesada.
10. La cubierta tiene un arriostramiento débil con el muro.
