**MICROZONIFICACION PARA LA PREVENCION Y
MITIGACION DE DESASTRES DE LA CIUDAD DE
SULLANA**

TESIS

JOSE EDUARDO LINO BARNUEVO

Lima - Perú
1992

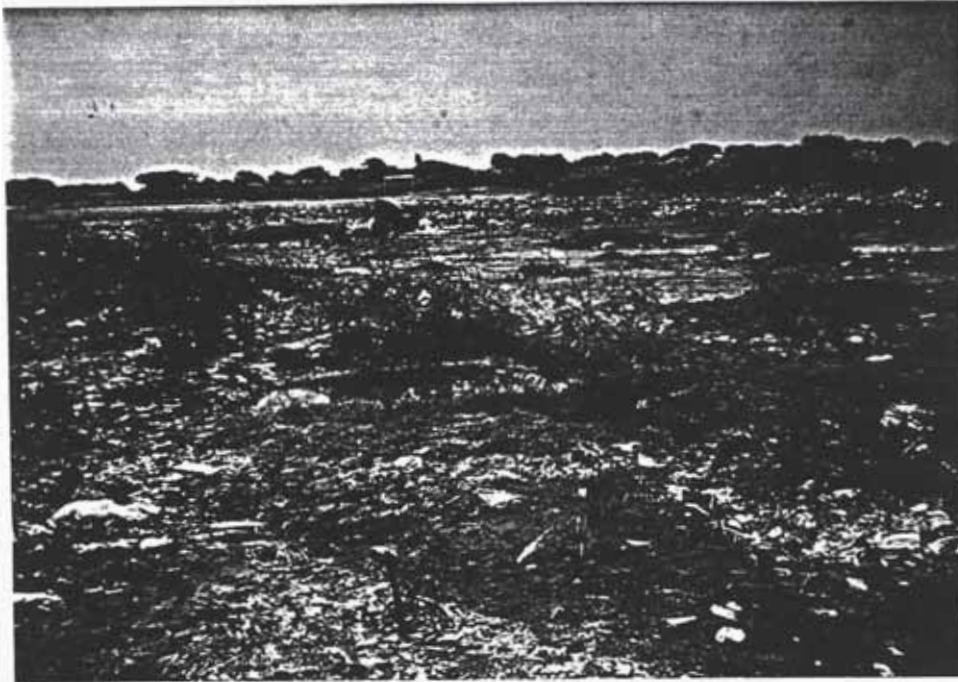
Foto 4.1: Afloramiento de agua en la quebrada Bellavista

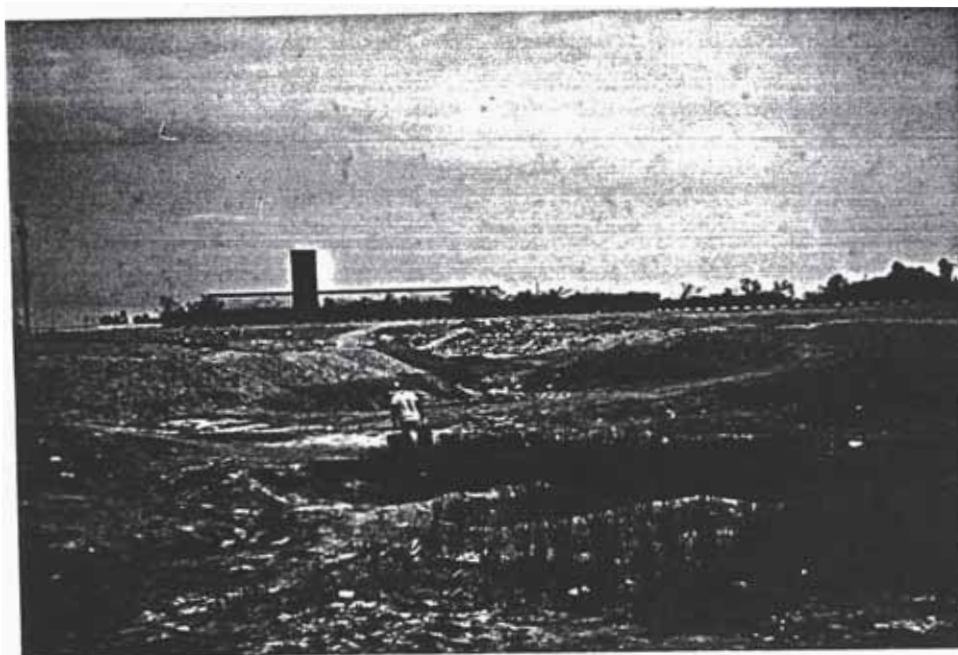
Foto 4.2: Personaje extrayendo agua de un afloramiento cercano a las casas de ENACE

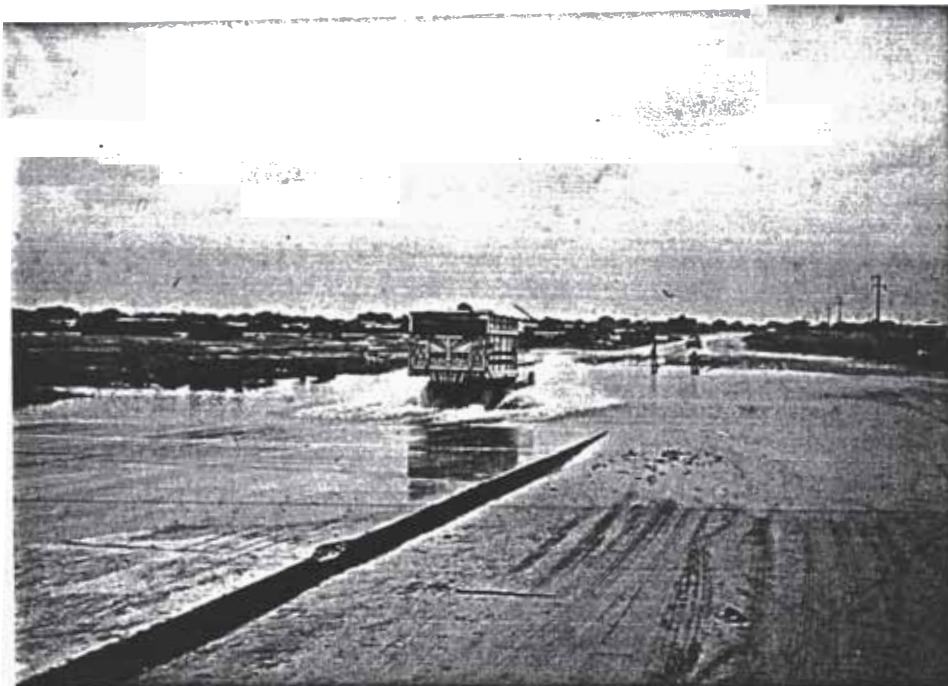
Foto 5.1: Badén de la quebrada Cieneguillo

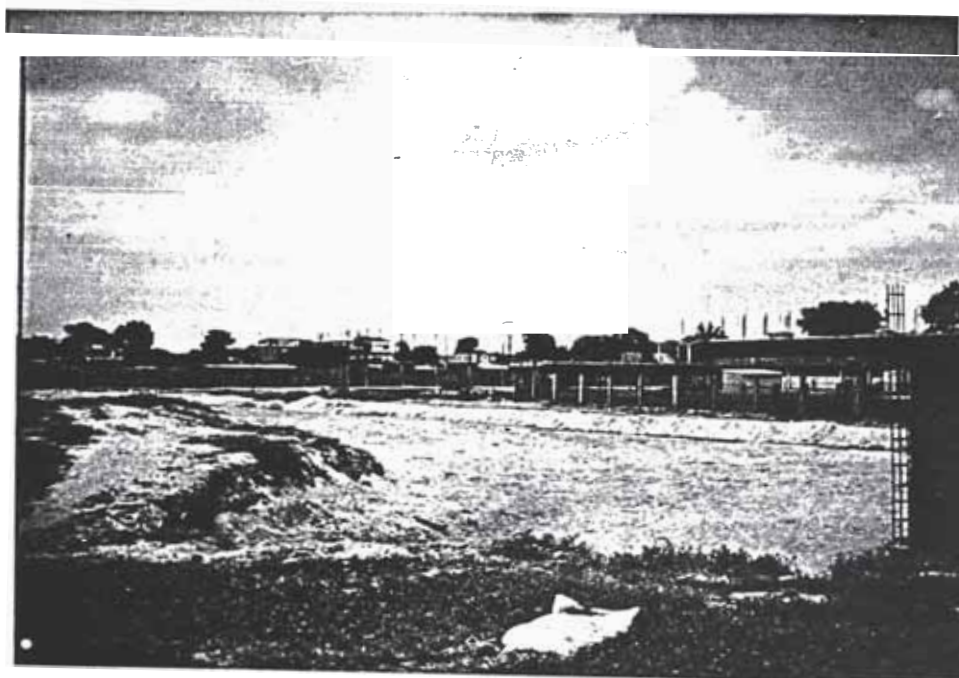
Foto 5.2: Colegio y muro interrumpiendo el cause de la quebrada Cola del Alacrán

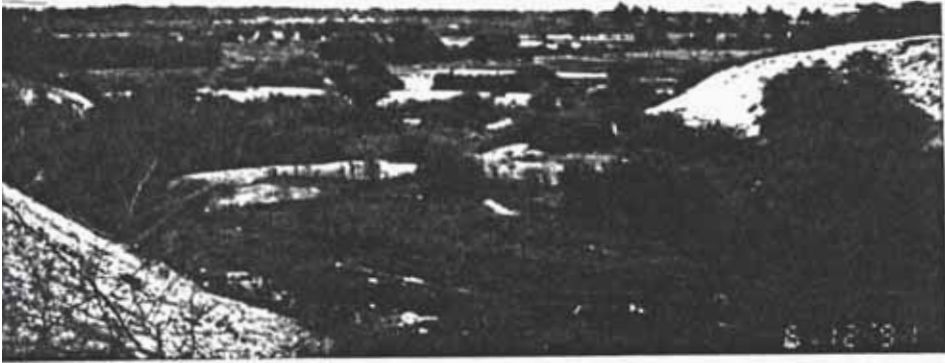
Foto 5.4: ENSO 1992, Carretera a la Tina interrumpida por las aguas del Boquerón

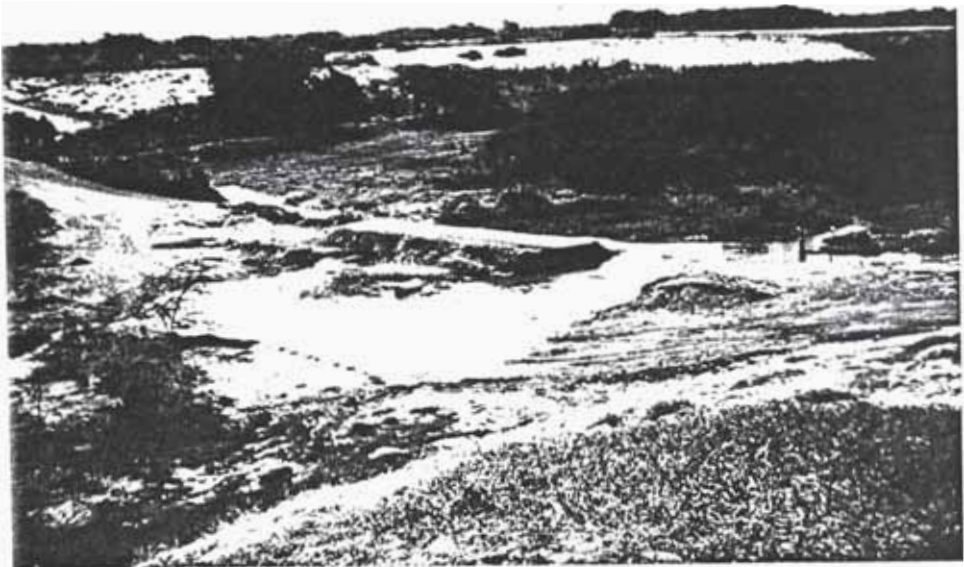
La quebrada Bellavista drena la zona Este y recorre el distrito de Bellavista hasta su unión con el Canal-Vía. Ha sido desviada mediante un dique de arena lo cual formó el Boquerón. Este desvío de las aguas ha sido de utilidad durante el ENSO de 1992, sin embargo en caso de un ENSO severo no será suficiente y posiblemente cause represamientos que conduzcan a riadas que destruyan nuevamente Bellavista. La napa freática está muy superficial. Bellavista debe ser protegida mediante la construcción de una presa que desvíe las aguas de avenida hacia el Boquerón. Se debe mejorar el cause del boquerón ya que el tramo inicial puede no ser suficiente para soportar un avenida grande durante un ENSO severo.

Foto 5.5: Dique de la quebrada Bellavista

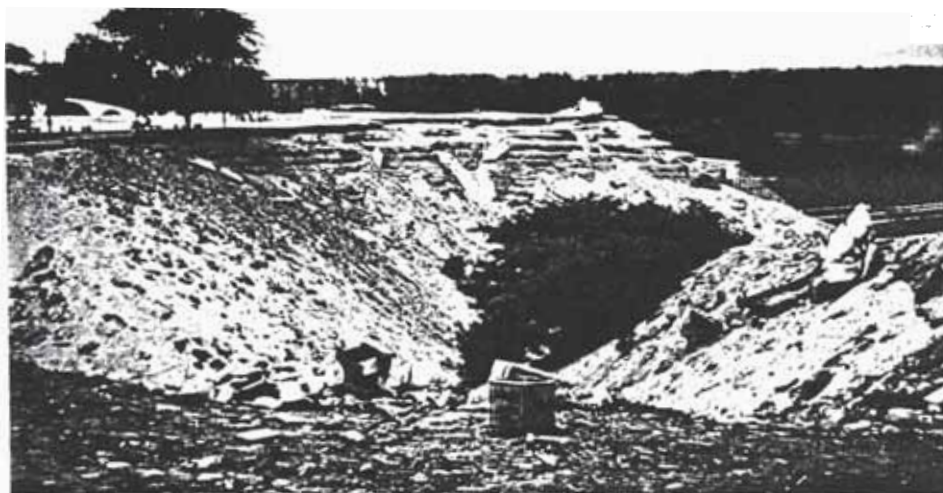
Foto 5.6: Cárcava de la Plaza Bolognesi, observar las capas de relleno mal compactado

La solución de enrocar el talud no me parece satisfactoria ya que éste se deslizará por su propio peso o se quebrará debido a los asentamientos del suelo arenoso. La solución de cambiar la totalidad del relleno es cara aunque sería la óptima, pero a pesar de ello, todas las medidas contempladas más adelante se deberán aplicar igualmente.

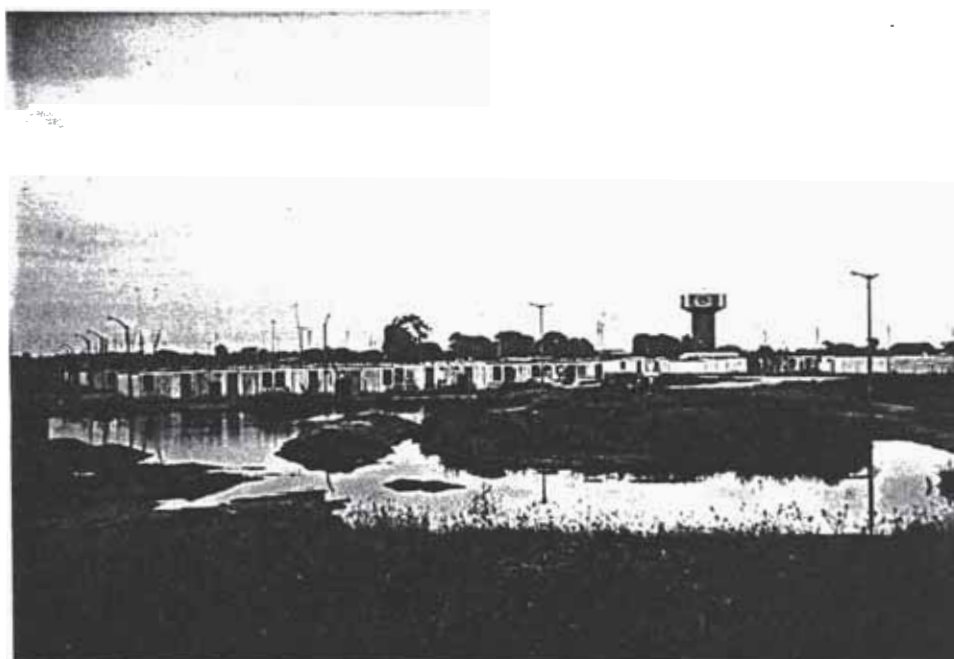
Foto 5.7: ENSO 1992, Laguna frente a las casas de ENACE.

Se requiere hacer un levantamiento topográfico-catastral con precisión a medio metro y un estudio de suelos de este sector para hacer un diseño de evacuación de aguas pluviales y al mismo tiempo solucionar también los problemas de agua potable y alcantarillado de la zona, ya que ni las viviendas de ENACE cuentan con estos servicios, a pesar de estar habitadas.

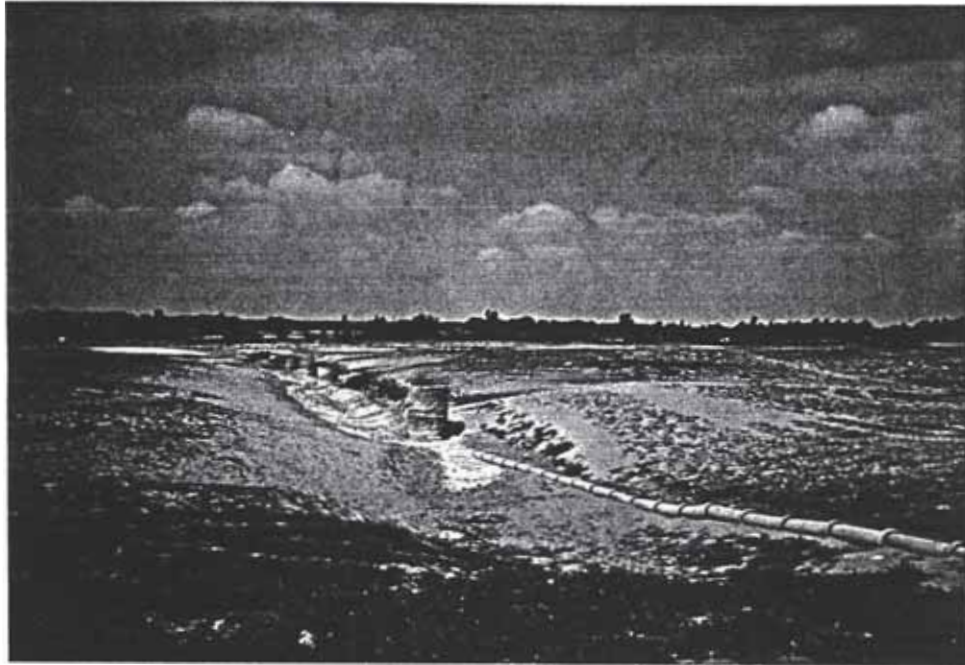
Foto 5.9: Zona paralela a la carretera a Paita. Notese el afloramiento de carbonatos.

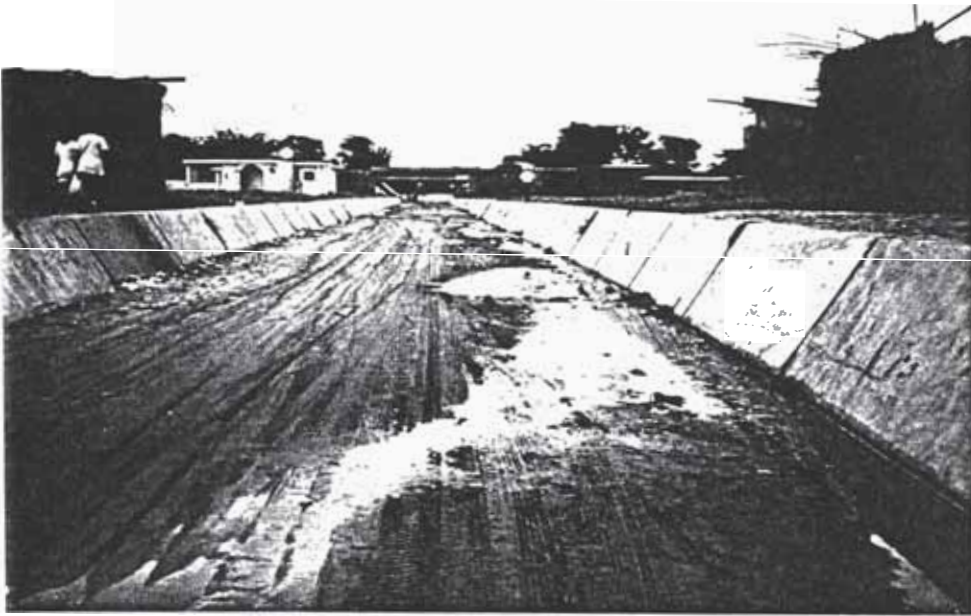
Foto 5.11: ENSO 1992, Arenamiento del Canal-Vía.

Los "lloradores" en el Canal-Vía son, aparentemente, insuficientes; consisten en dos tubitos de media pulgada de diámetro en cada losa de concreto de algunos de los cuales mana un hilito de agua a pesar de que el nivel freático es notoriamente superior a dichos tubos, quizá esten taponeados por algún material cementante depositado por el agua en alguna lluvia anterior. Este problema puede hacer peligrar su fundación ya que el agua del subsuelo se represa y trata de formar un nuevo cause bajo el canal. Es necesario darles limpieza.

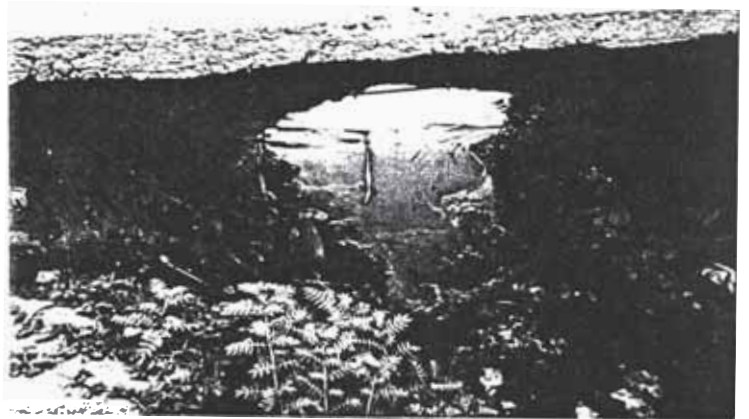
Foto 5.12: ENSO 1992, daños al Canal-Vía hechos por los pobladores para desagüar sus calles.

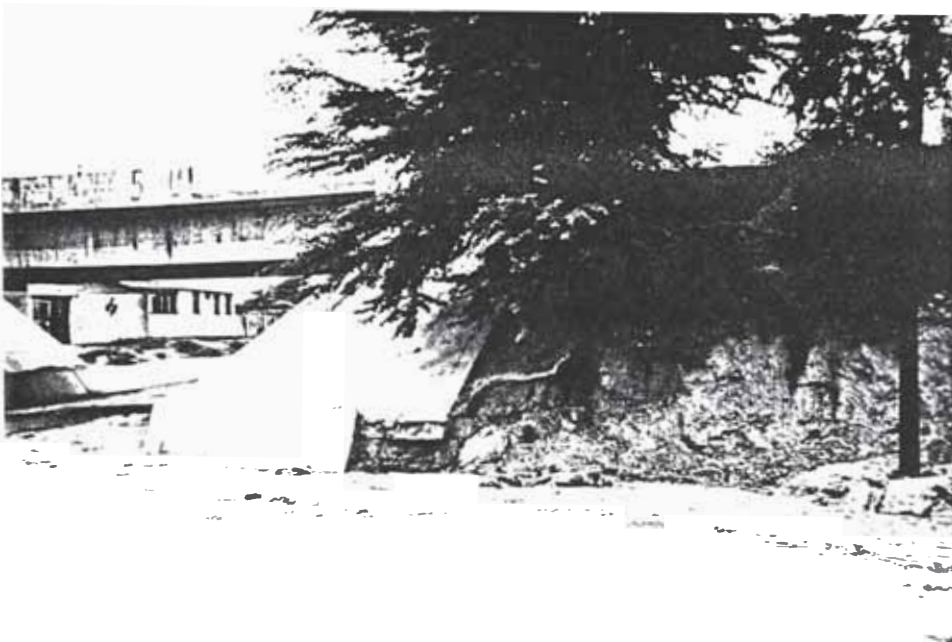
Foto 5.13: ENSO 1992, daños al estribo Sur del puente de la carretera Panamericana por la quebrada Cola del Alacrán.

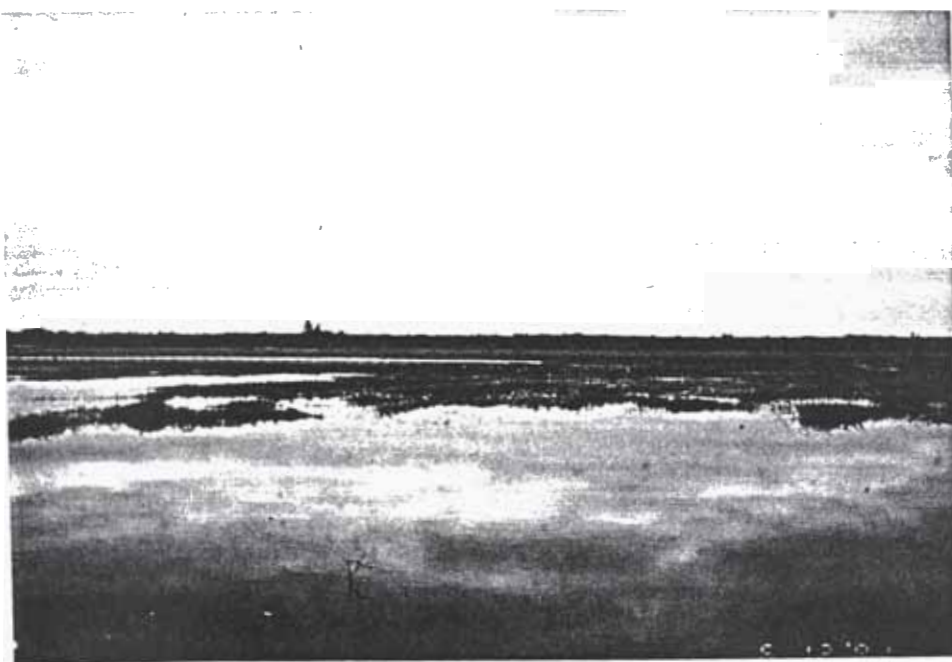
Foto 6.1: Laguna de oxidación no operativa.
