**LOS SISTEMAS DE TRANSPORTE DE LIMA
METROPOLITANA EN EL CASO HIPOTETICO
DE UN SISMO DESTRUCTOR**

T E S I S

JOSE KAMIYA TERUYA

LIMA - PERU - 1977

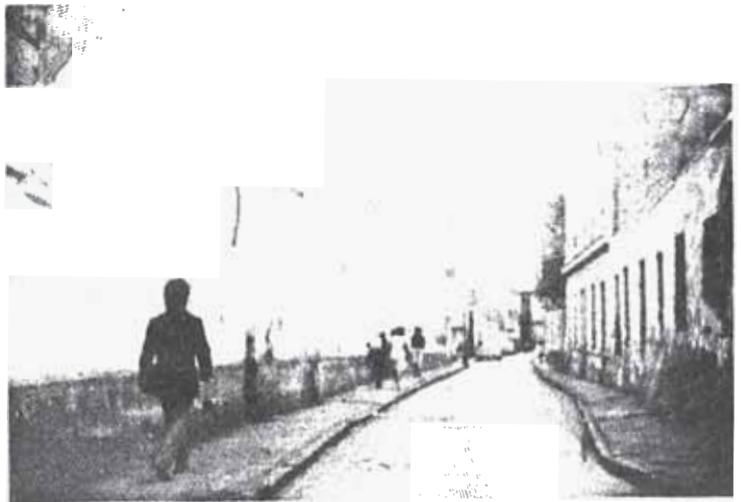
Jr. Jauja

La pared que se observa, ofrece peligro. Pertenece al Convento de Santa Clara, el ancho de la vfa es de 7 mts. aprox.

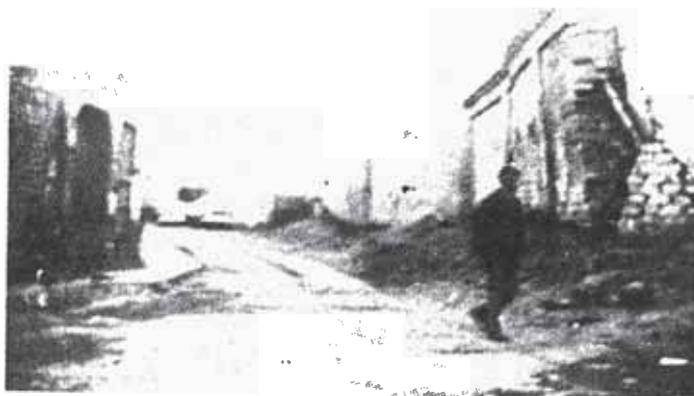
Jr. Amazonas

A pesar del estado en que se encuentra y el peligro que representa este muro, no es demolido.

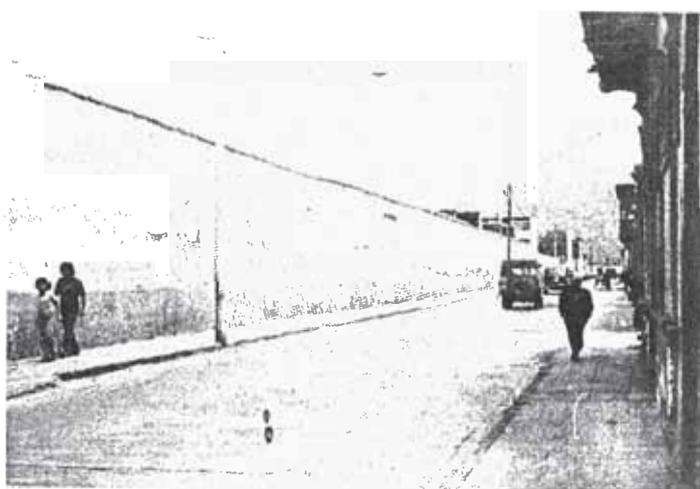
Jr. Huanta - Cdra. 3

Muro de cerco que no posee arriós tramiento, y que se encuentra en mal estado, el colapso de este muro bloquearía esta vfa.

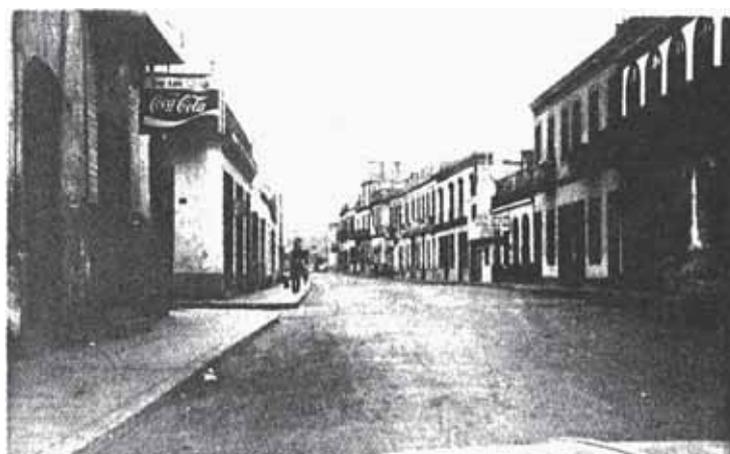
Av. Constitución

El bloqueo en esta vfa se puede presentar en forma parcial, por ser una vfa relativamente amplia

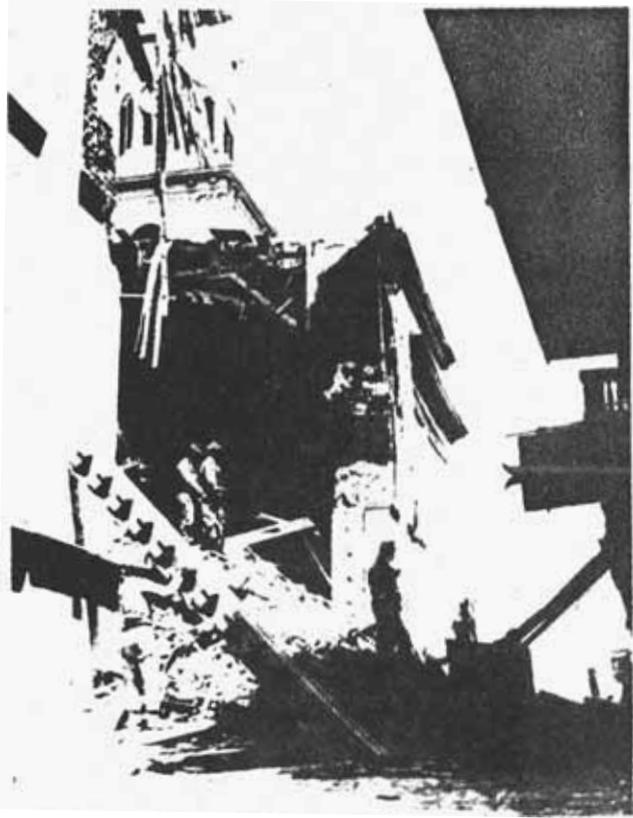
Foto No. 7

La caída de un muro de la Iglesia Matriz del Callao, ocasiona el bloqueo de la calle.

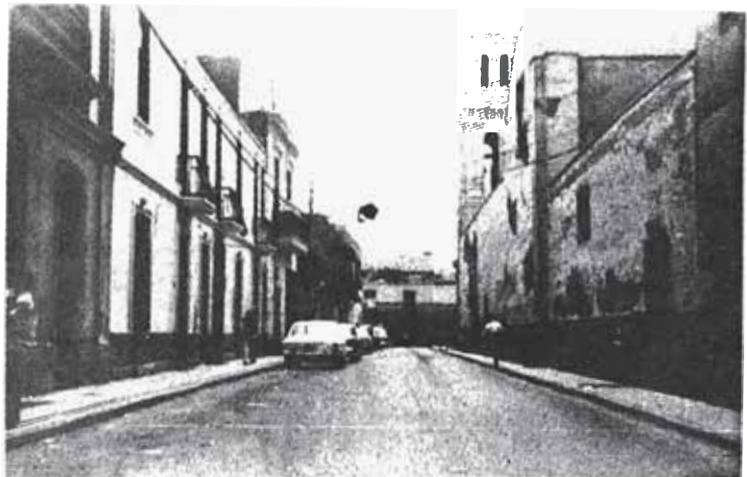
Foto No. 8

Muro deteriorado y agrietado, perteneciente a la Iglesia de San Lásaro en el Jr. Trujillo - Rímac.

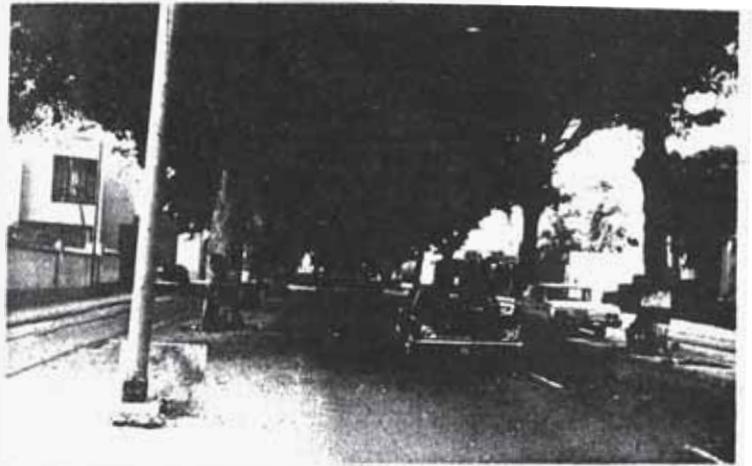
Av. Chorrillos

Arboles frondosos que producido el sismo, pueden ocasionar problemas por la rotura de sus ramas. Estos árboles deben ser podados periódicamente.

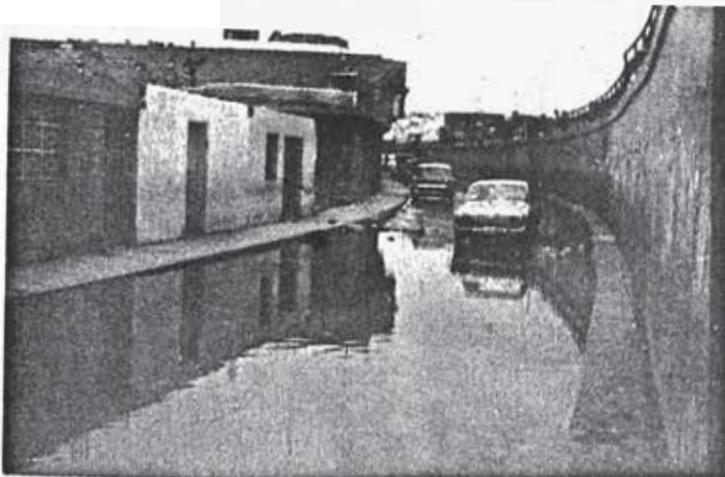
Foto No. 11

Aniego de vías

Producido en una pista lateral al Puente Dueñas.

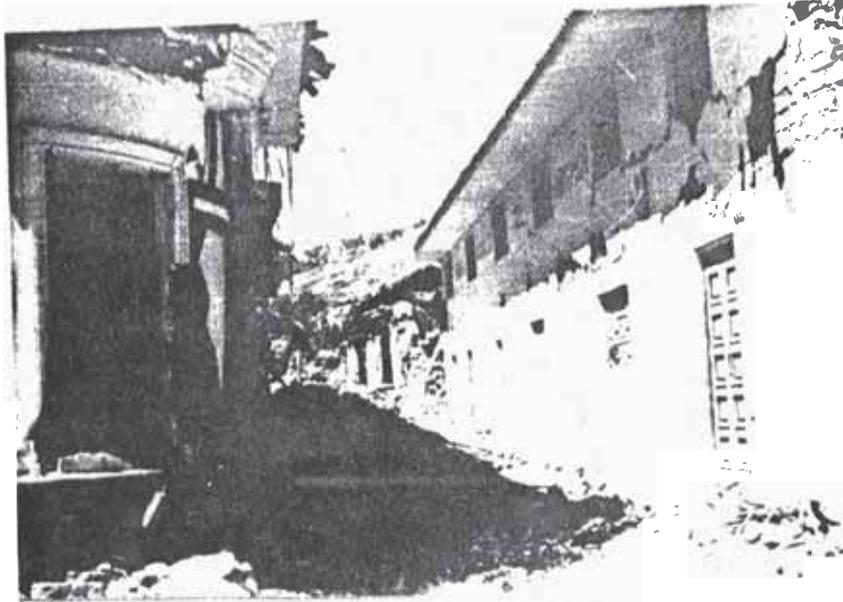
Foto No. 14

Calle del Centro de Huaraz.
Terremoto de 1970.

Obsérvese como el escombramiento
origina el bloqueo de calles.

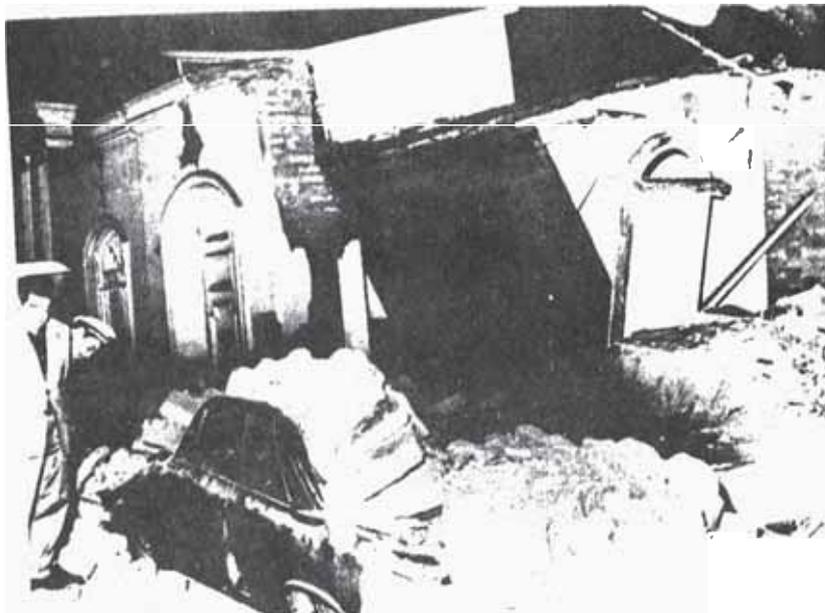
Foto No. 15

El colapso de una pared sobre un automóvil, nos
hace ver que, para las operaciones de reapertu-
ra, se hace necesario el concurso de grúas.

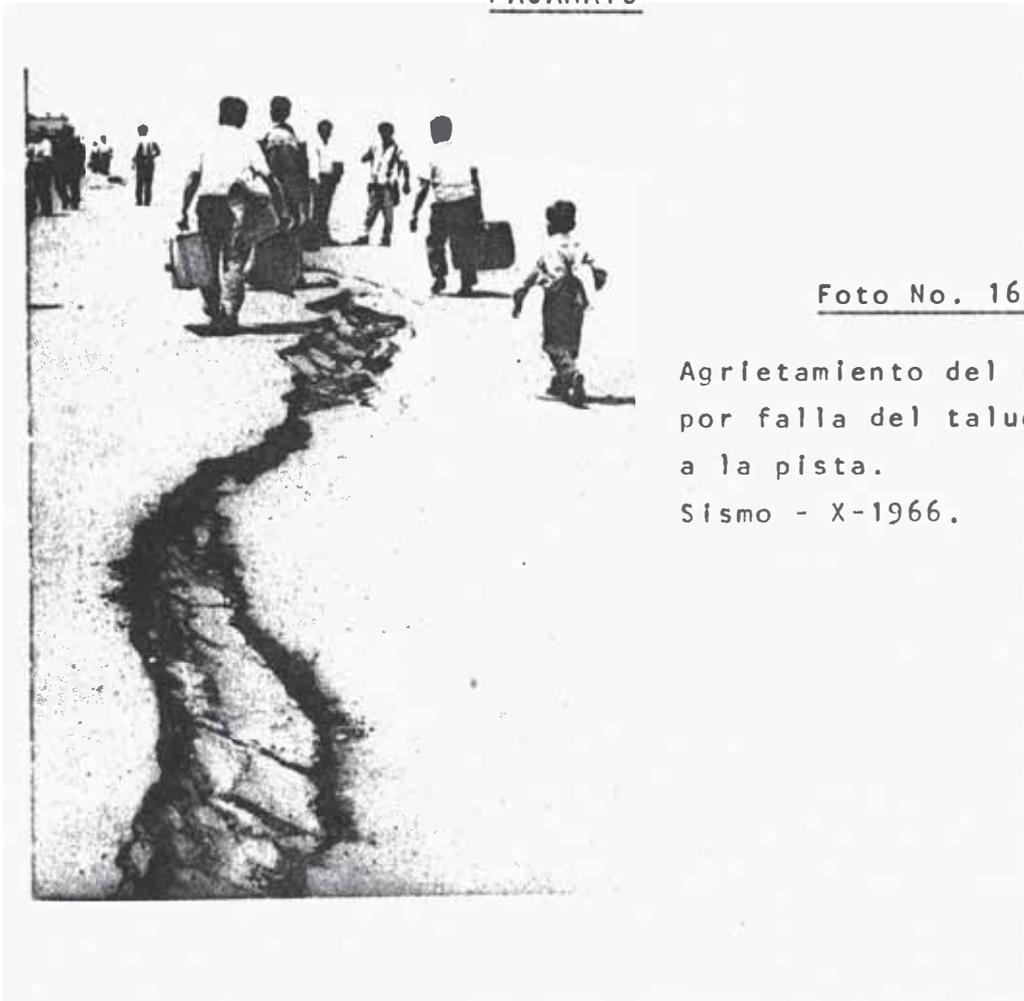
Foto No. 16

Agrietamiento del pavimento,
por falla del talud inferior
a la pista.

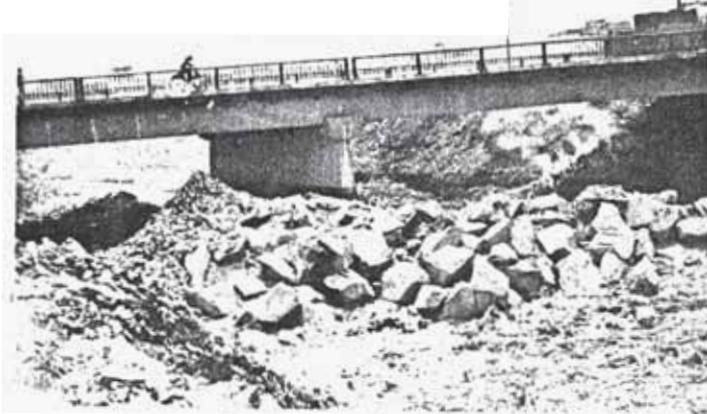
Foto No. 21

Obsérvese el desmónte y la basura acumulada en el tramo de la margen derecha del río, causa principal del problema surgido.

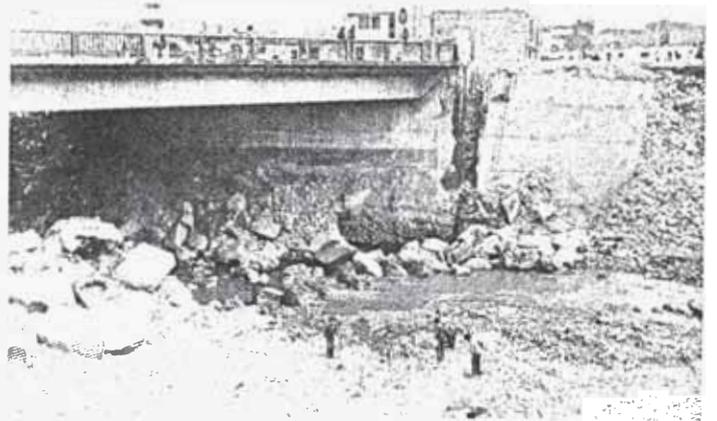
Foto No. 22

Socavación del cauce, llegando a comprometer la cimentación del estribo (izq.), del muro de contención y del pilar central.

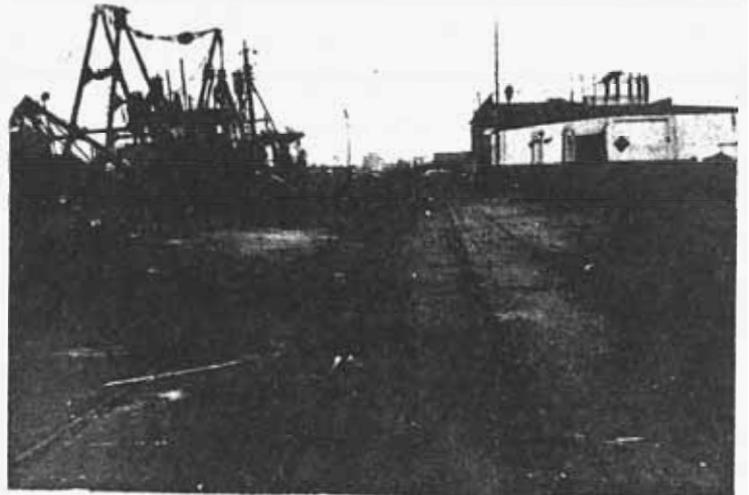
Muelle No. 9

La vía férrea se encuentra inclinada y por consiguiente inutilizada; por causa de asentamientos.

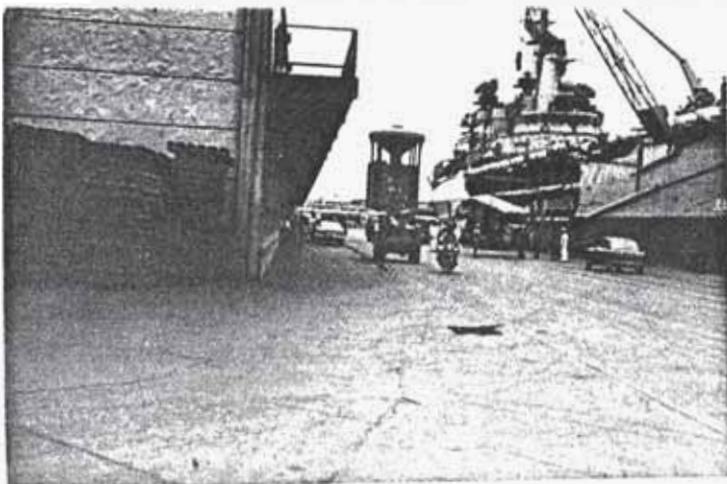
Foto No. 29

Obsérvese el asentamiento al lado del almacén, también se observa grietas en el pavimento.

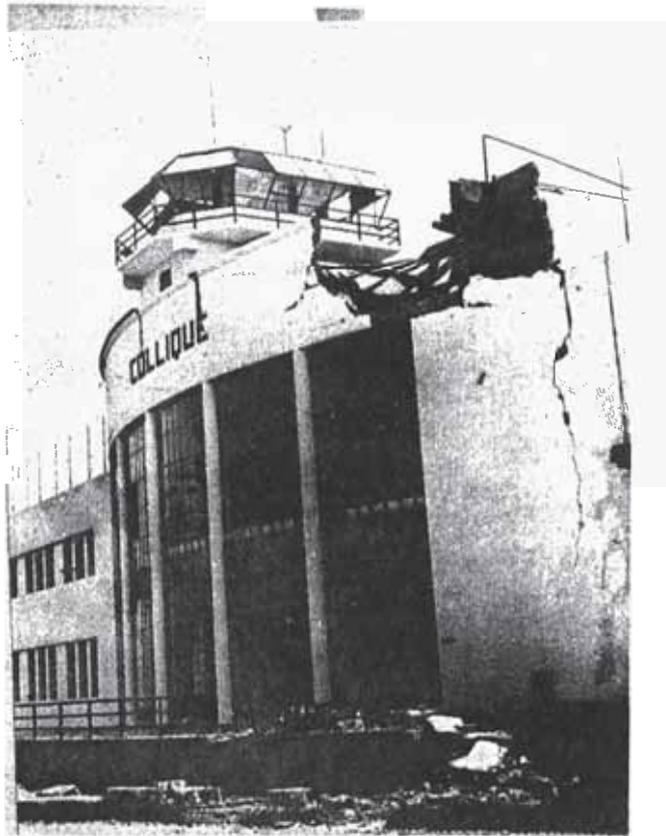
Foto No. 38

Edificio del Aeropuerto de Collique
Sismo del 31/5/70

A pesar de los daños que se observan
el Aeropuerto pudo seguir funcionando
