## **Las Auditorías a los Proveedores de Materiales de Empaque como un Procedimiento para el Aseguramiento de la Calidad**

### **INFORME DE INGENIERIA**

# **LAS AUDITORÍAS A LOS PROVEEDORES DE MATERIALES DE EMPAQUE COMO UN PROCEDIMIENTO PARA EL ASEGURAMIENTO DE LA CALIDAD**

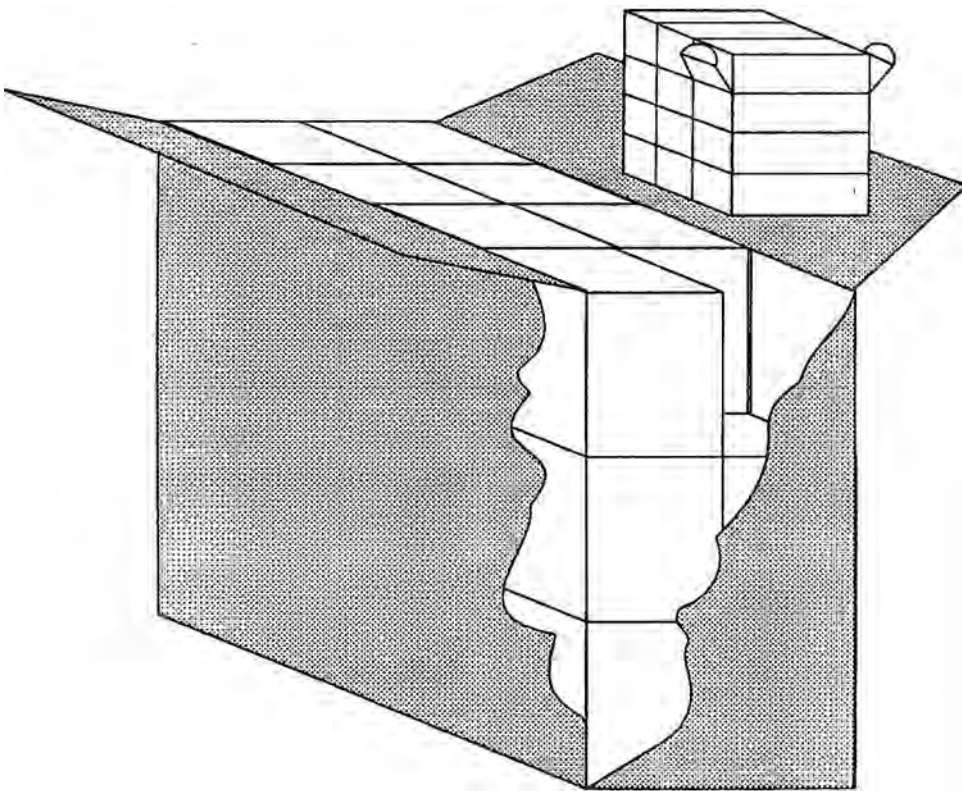
Figura N. 1

Como embalaje colectivo se encuentra la caja exterior de cartón corrugado, que contiene 12 docenas de estuches dispuestos en la forma que se muestra en la Fig. 01.

Disposición Interna de la Caja de Pasta Dental

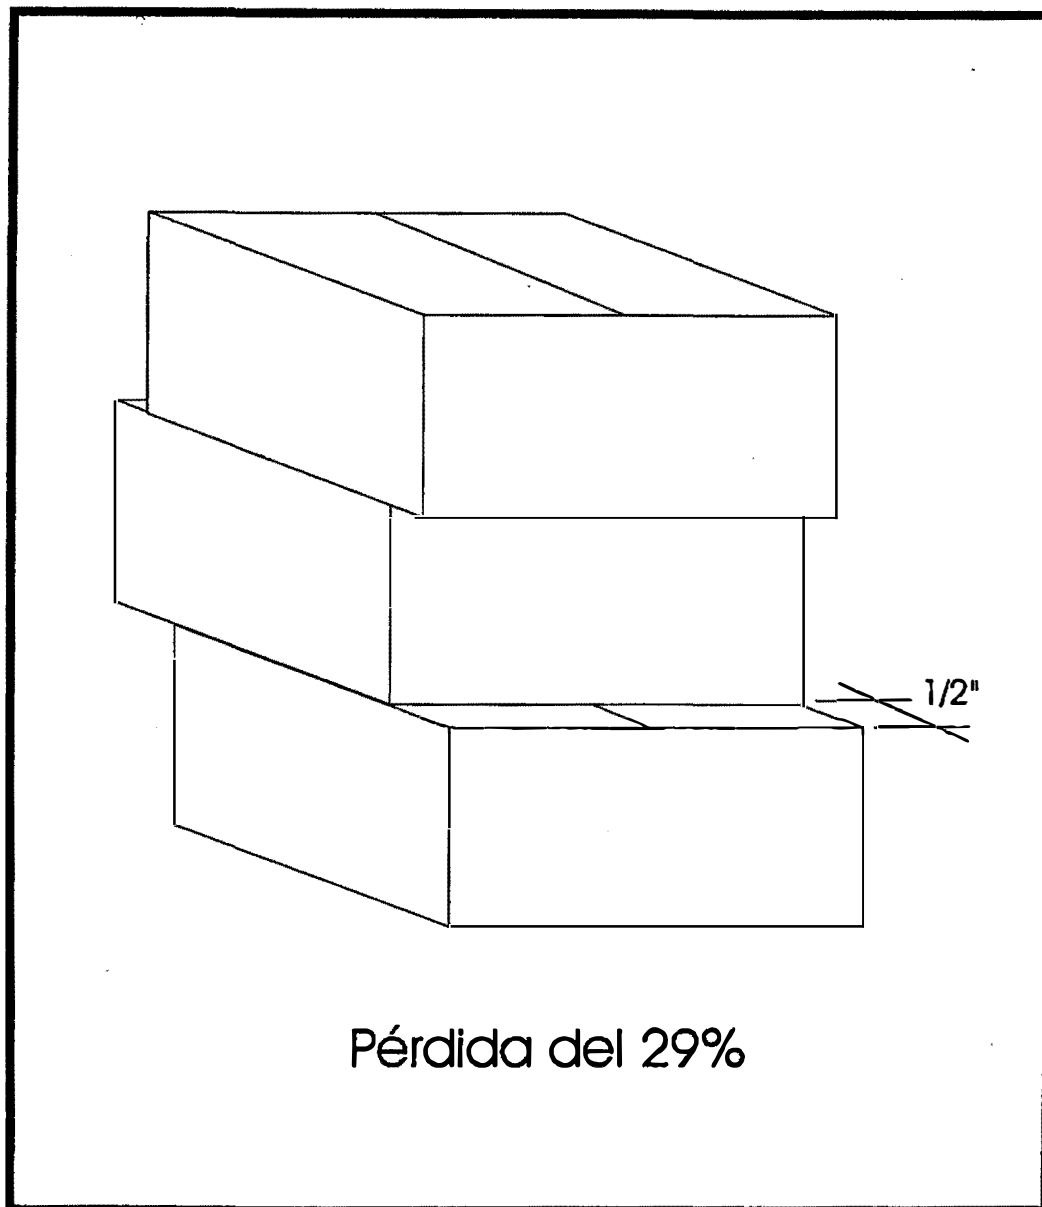
Figura N. 2

Efecto del Apilamiento Desalineado

En cuanto al apilamiento se deben considerar dos factores que castigan la resistencia inicial de la caja o el B C T; cuales son : el apilamiento traslapado o con amarre y el apilamiento con cajas desalineadas.

Las figuras 2 y 3 respectivamente muestran gráficamente lo que ocurre en cada caso.

Con ello se consigue determinar la siguiente resistencia real de la caja, como se muestra en el CUADRO N° 1, considerando que esta caja por lo general muestra un desalineado de 1 pulgada.

De forma que bajo el diseño que tenía la caja exterior de pasta dental, resistía el 78% de lo exigido durante el apilamiento en el transporte hacia el mercado.

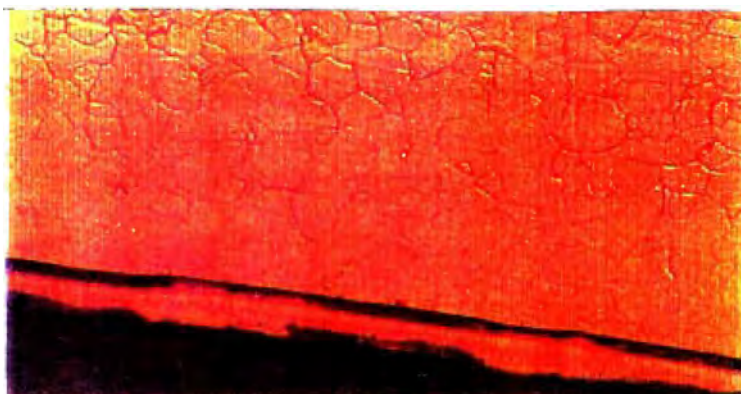
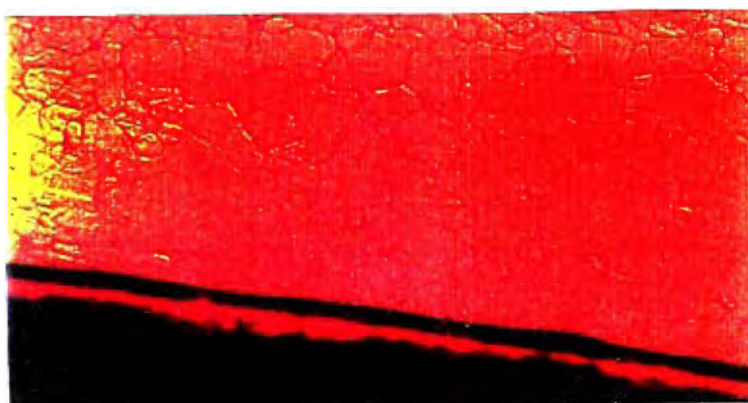
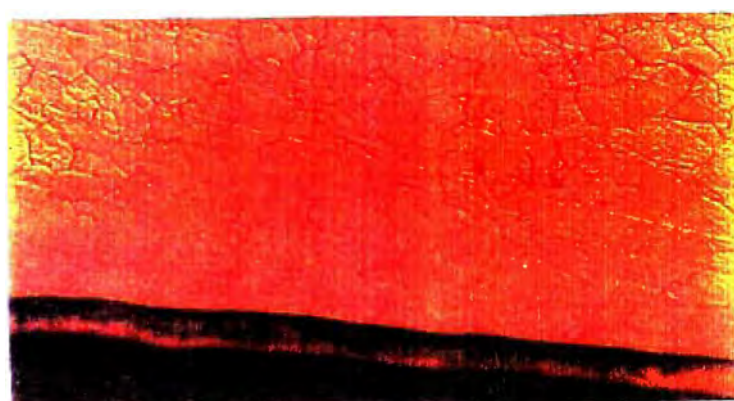
## Figura N. 10

Las muestras con defecto de manchas tenían entre 30 y 40 % menos espesor en la capa de zinc, que la muestra tomada como patrón.

**A. MUESTRA PATRON** (microfotografía)

**B. MANCHA GRIS** (microfotografía)

**C. MANCHA NEGRA** (microfotografía)

Como resultado de dicho informe se instó al proveedor a eliminar el envío de cilindros con este tipo de material, llegando a erradicar casi por completo la presencia de este tipo de defecto en los lotes siguientes.

Además el propio proveedor posteriormente reemplazó las bases de los cilindros por unas de material importado, zincado mediante el método de inmersión o baño cuya capa de zinc es mucho mayor que el obtenido por electrodeposición.
