**UNIVERSIDAD NACIONAL DE INGENIERÍA**

**“ESTUDIO Y METODOLOGÍA DE UNA ESTACIÓN DE  
PRUEBAS PARA MATERIALES ALTERNATIVOS EN ZONAS  
DE ALTA CONTAMINACIÓN DE LÍNEAS DE TRANSMISIÓN  
EN 220 KV”**

**INFORME DE COMPETENCIA PROFESIONAL**

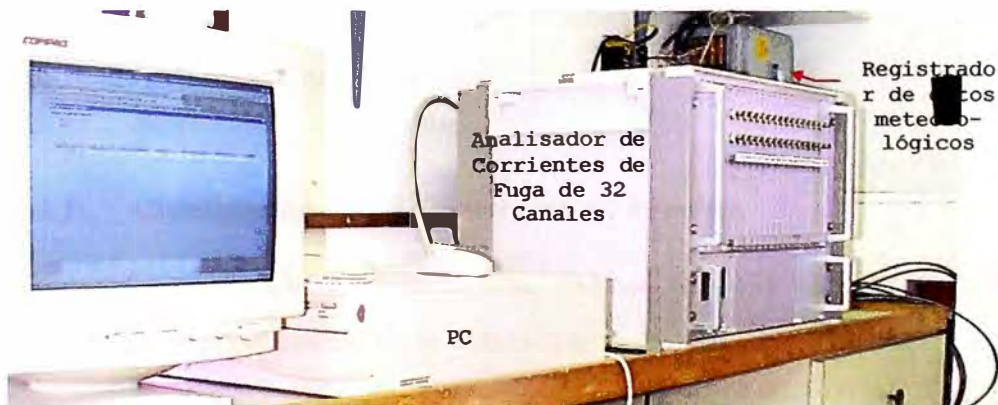
Fig.2: Registro de Corrientes de Fuga de 32 Canales situados en la Estación de Pruebas.

Se instalaron 32 canales de registros dentro del remolque climatizado, en el mismo campo de la estación de pruebas (emplazamiento N° 1) cerca de la torre 128, línea de transmisión L-238 Chiclayo-Piura (fig. 1), para medir el valor pico de los impulsos de corriente de fuga sobre cadenas de aisladores cerámicos y silicónicos, instalados verticalmente o horizontalmente (superficie superior de los aisladores orientados sea en la dirección Este u Oeste) y alimentados en 14.4 kV fase-tierra

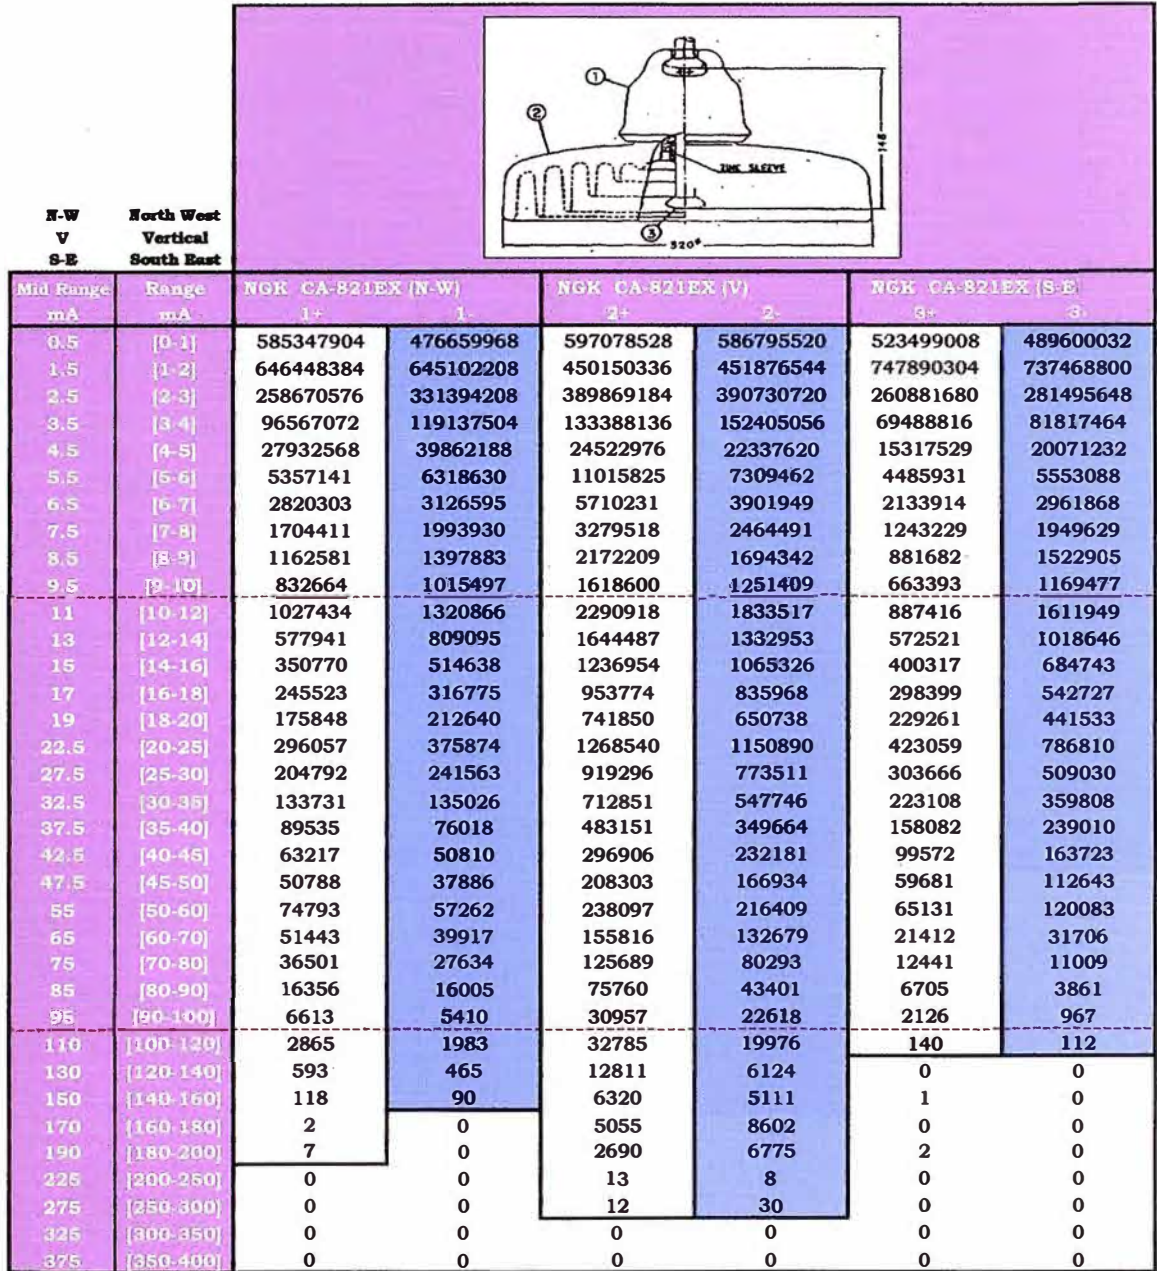
Histogram of the peak values of leakage currents for the period [May 1999 - April 2000]

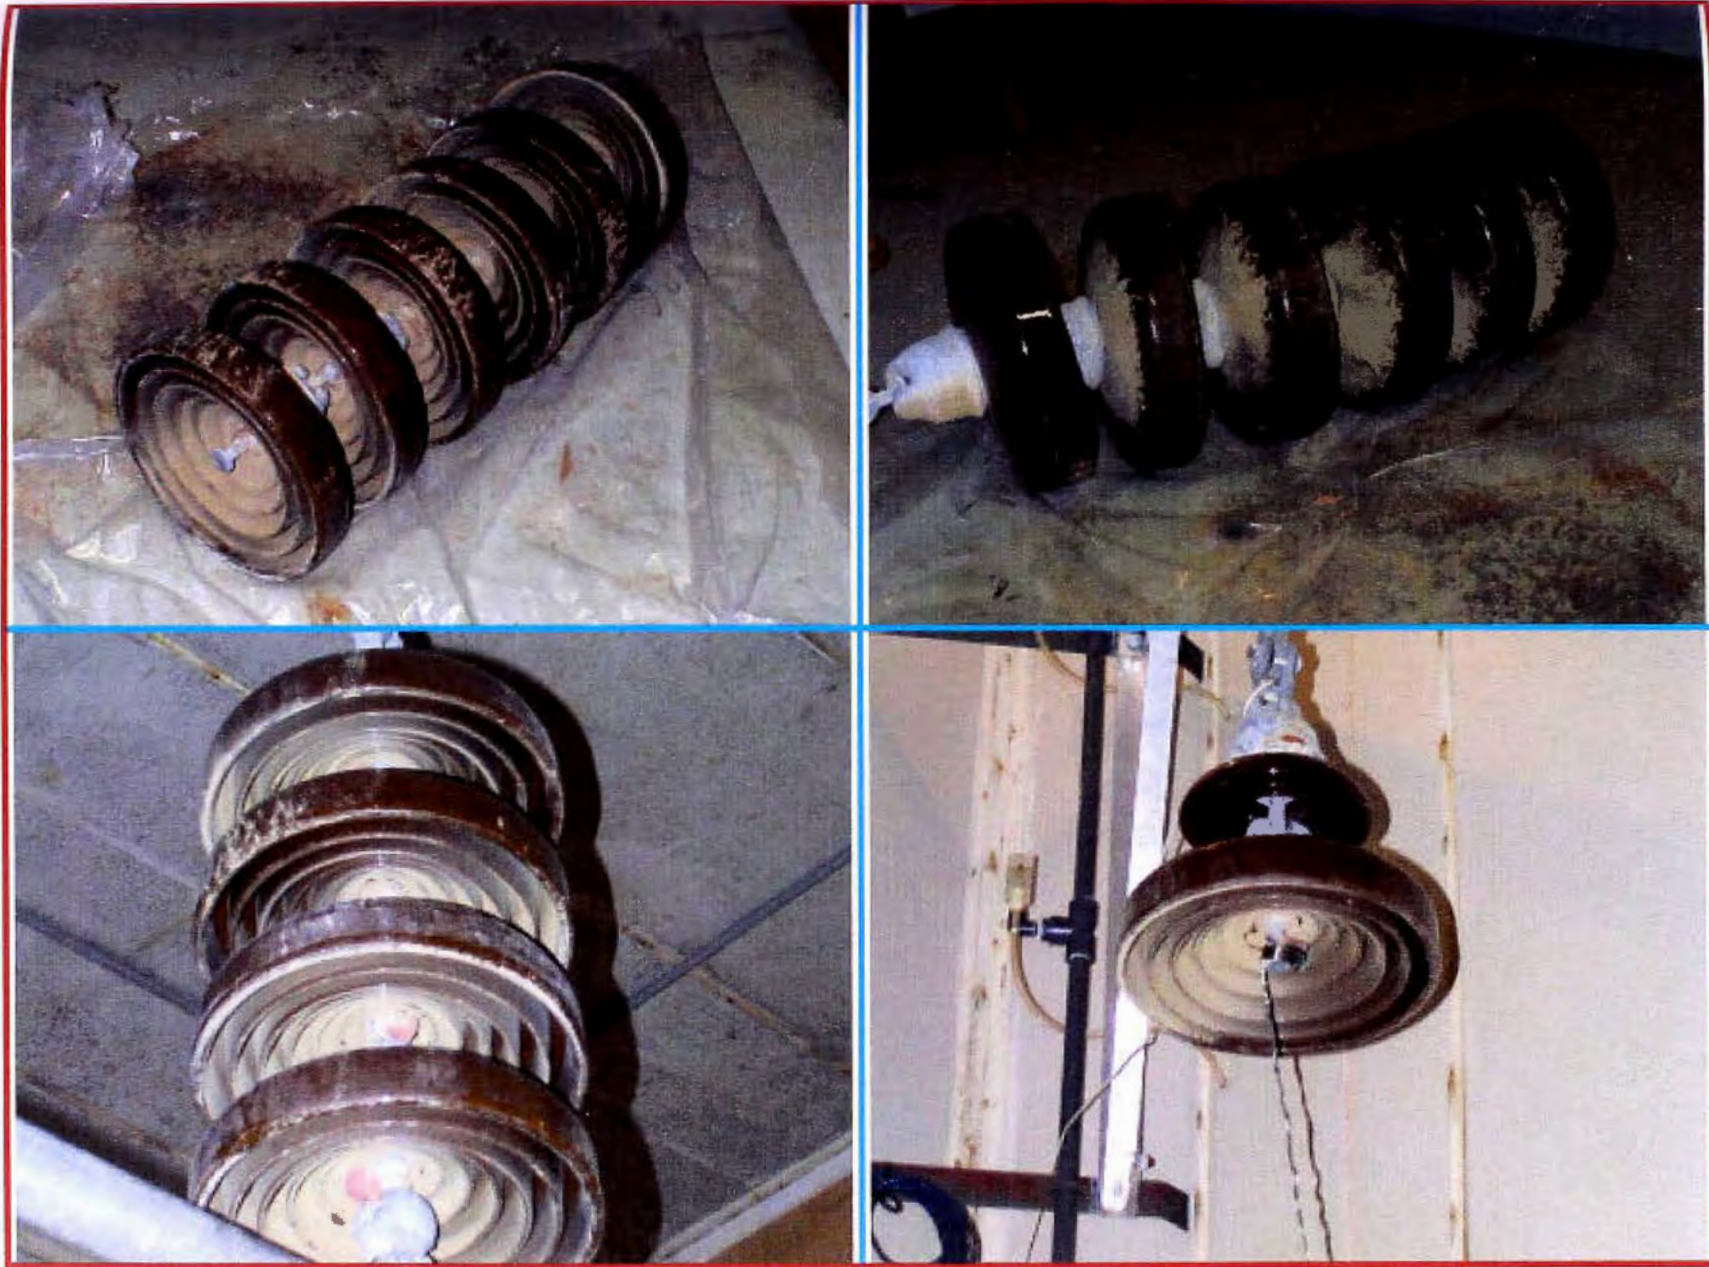
**Test #1**

Insulator Type : NGK CA 821 EX, Site 2, String : J128, Units : J128-1 - J128-6, Transmission Line L238

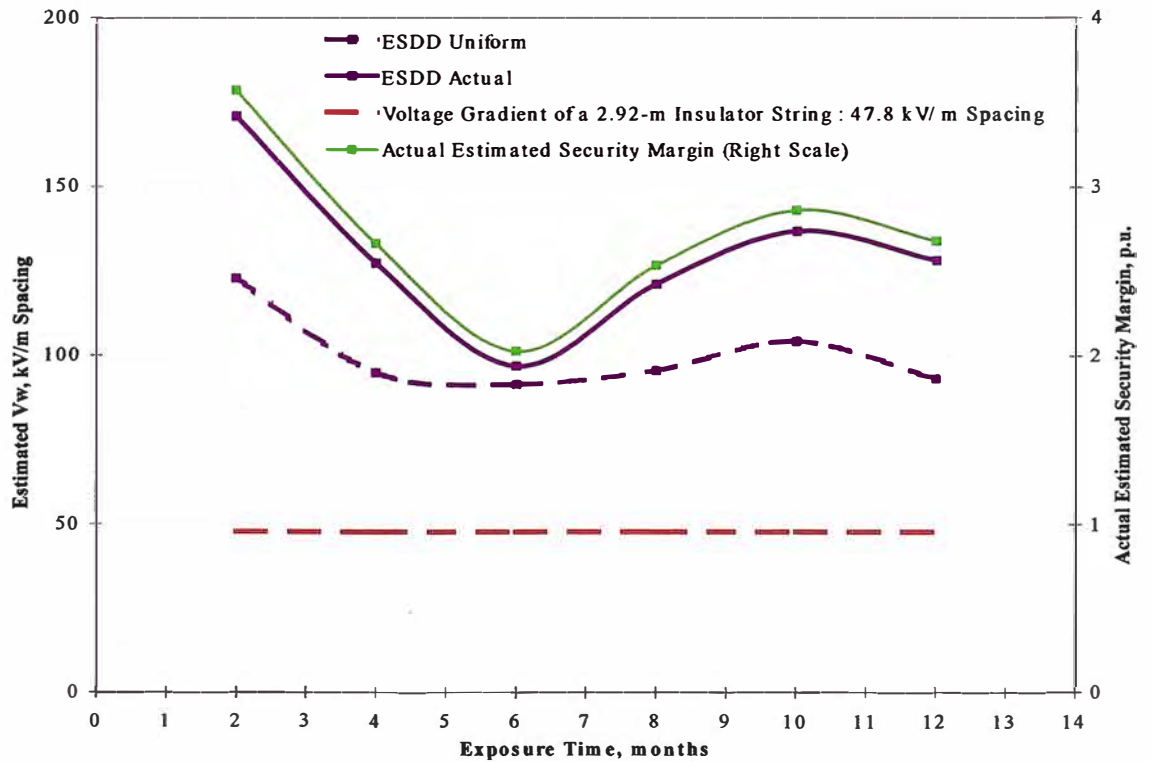
b) Variation of the Estimated Withstand Voltage Exposure Time

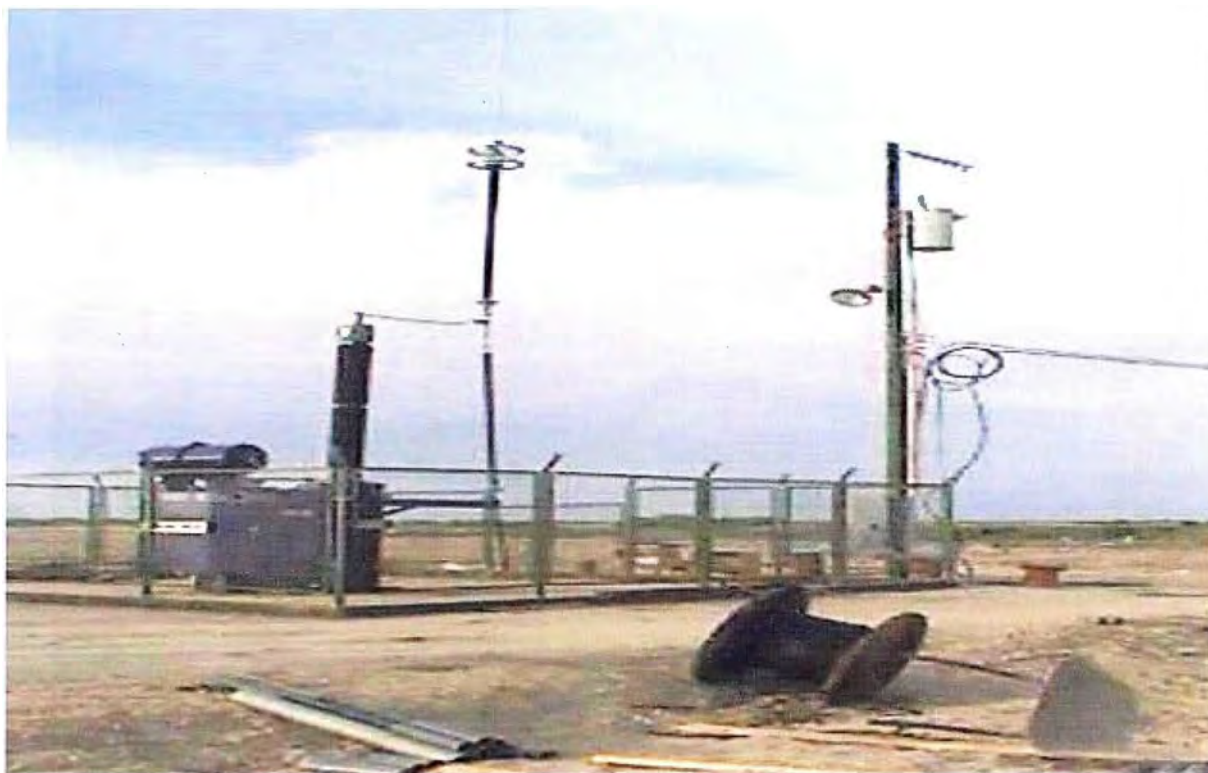
**Foto N° 1:** Sección de Alimentación por un transformador monofasico 200 KVA, 127 /0.24/0.12 kV, vía un fusible. También se muestra el transformador de 14.4KV/220V .

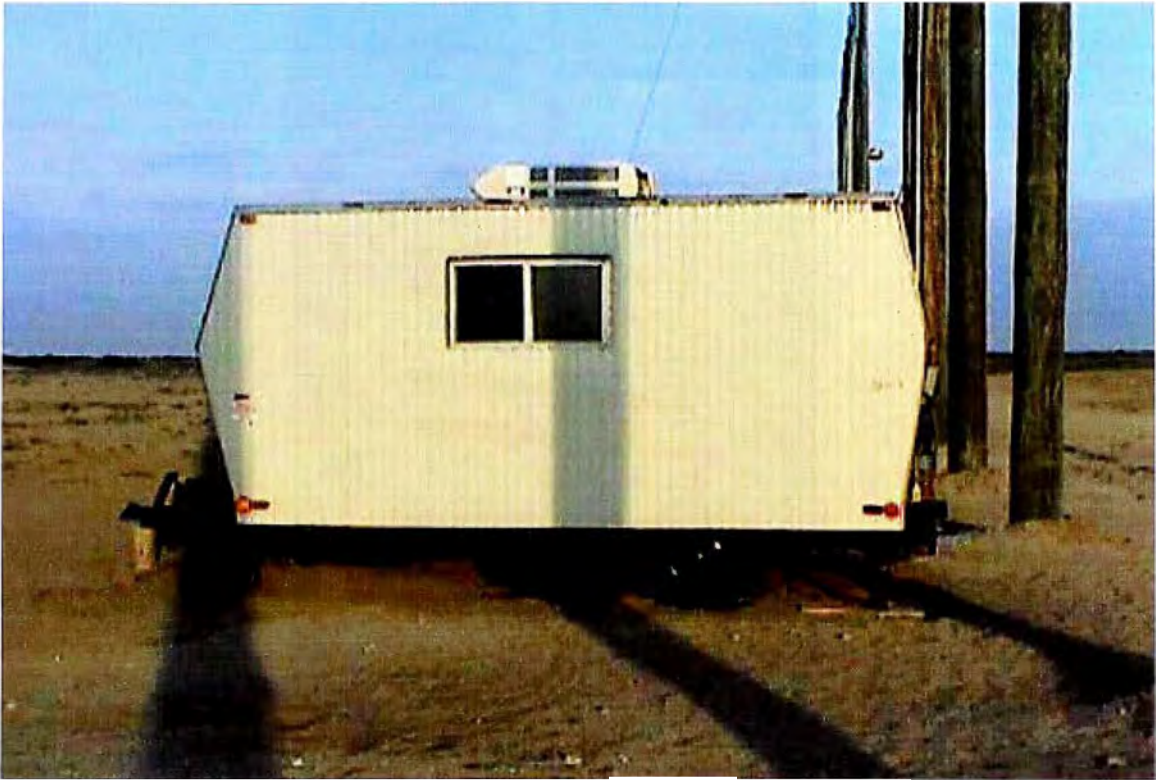
**Foto N° 5:** Vista del Remolque en la cual se encuentran los equipos de medición de corriente de fuga, parametros ambientales, kits de pruebas de ESDD, cloride Candle.

Equipado con aire acondicionado que contiene los equipos de laboratorio para ESDD, NSDD, CHLORIDE CANDLE y CLIMAT TEST así como la computadora que recibirá permanentemente la información de corrientes de fuga y meteorológica para análisis posteriores. Su localización se presenta en el plano No PLAN-ESPR-004.

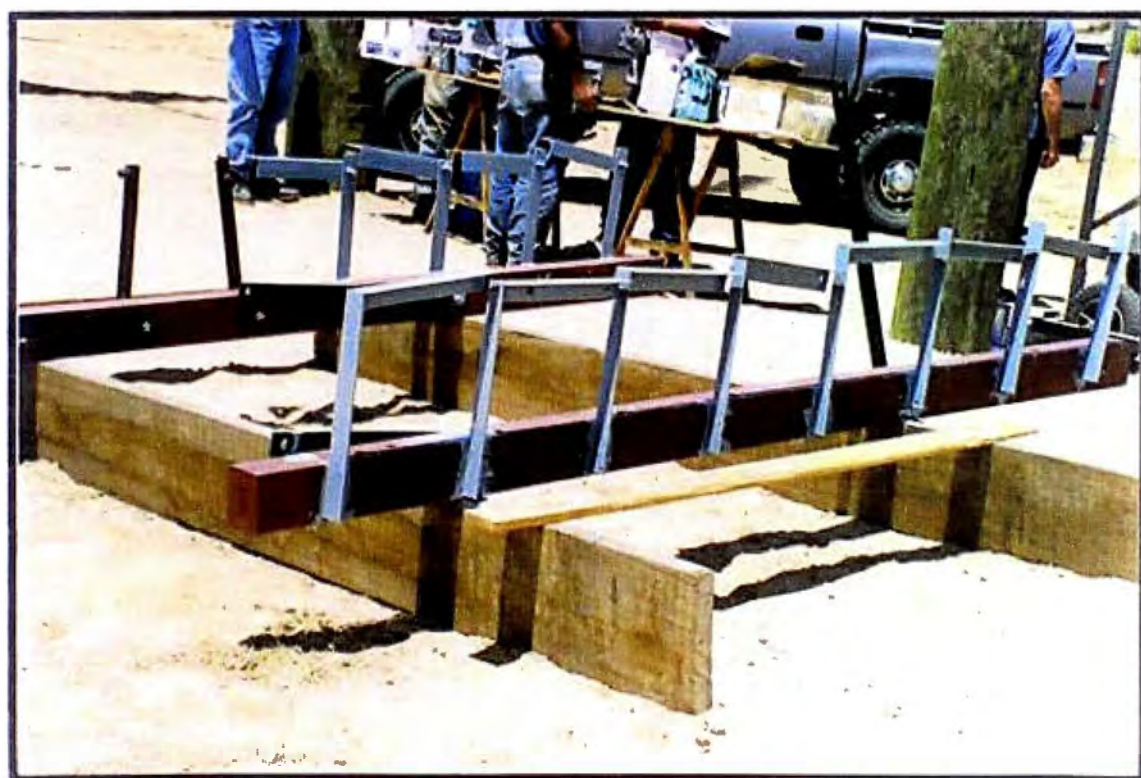
**Foto N° 12:** Sistema N° 3 Culminación del Pintado con el Sistema N° 3

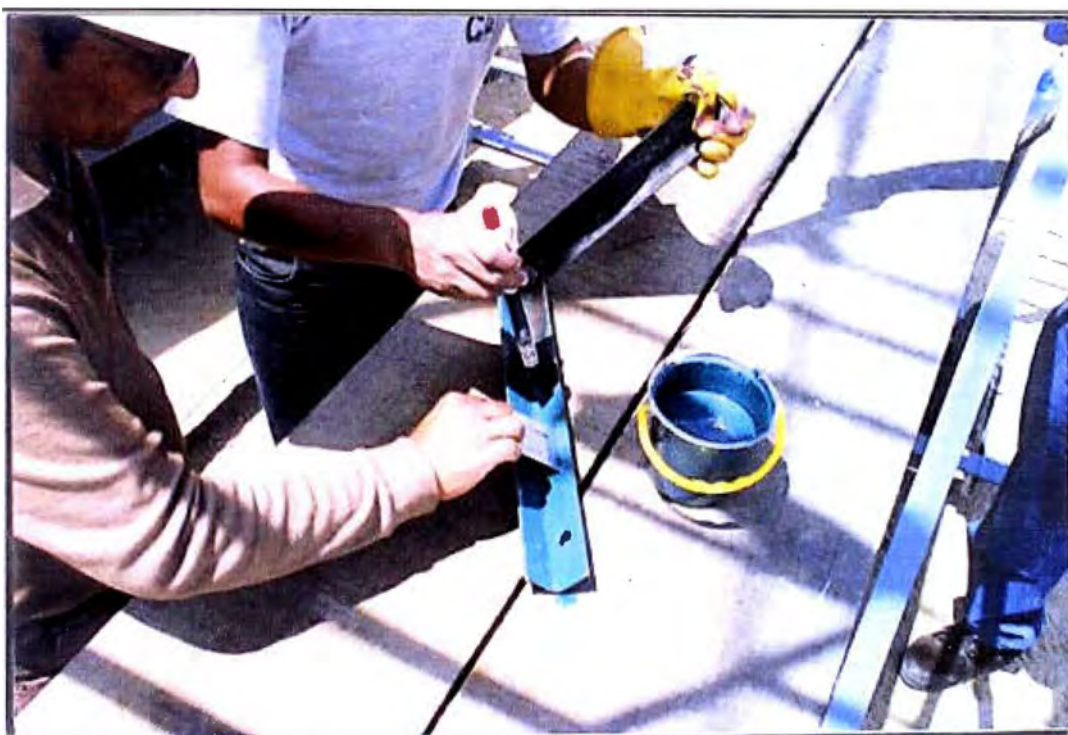
**Foto N° 13:** Sistema N° 5 Control de Espesor en Humedo

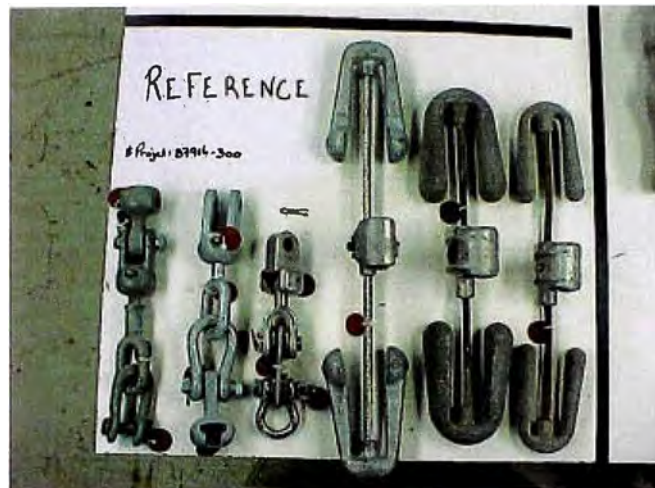
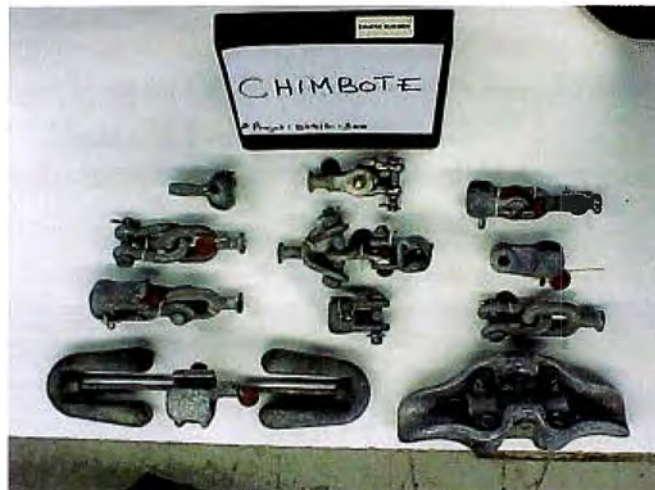
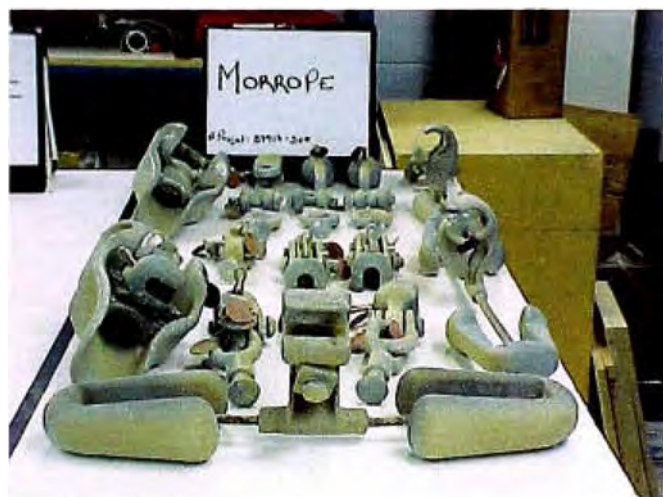
**Foto N° 15:** Muestras de ferretería de línea usado para las pruebas de corrosión  
 Chimbote – L-215, T-25, 26 & 27  
 Morrope – Estación de pruebas Test station L-238, T-128  
 Muestra de alto nivel de contaminación en la estación de pruebas

Comprende los materiales para fines de corrosión, el cual consiste en tres sectores (bays), la primera para probar ferretería de acero con galvanizado de  $1000\text{gr/m}^2$ , la segunda ferretería de acero inoxidable y la tercera para probar la ferretería estándar (galvanizado de  $600 \text{ gr/m}^2$ ).
