**ESTUDIO DE LA CONTAMINACIÓN DE LAS AGUAS  
DEL RÍO CHILLÓN**

**TESIS**

**PARA OPTAR EL GRADO ACADEMICO DE MAESTRO EN CIENCIAS  
CON MENCIÓN EN MINERÍA Y MEDIO AMBIENTE**

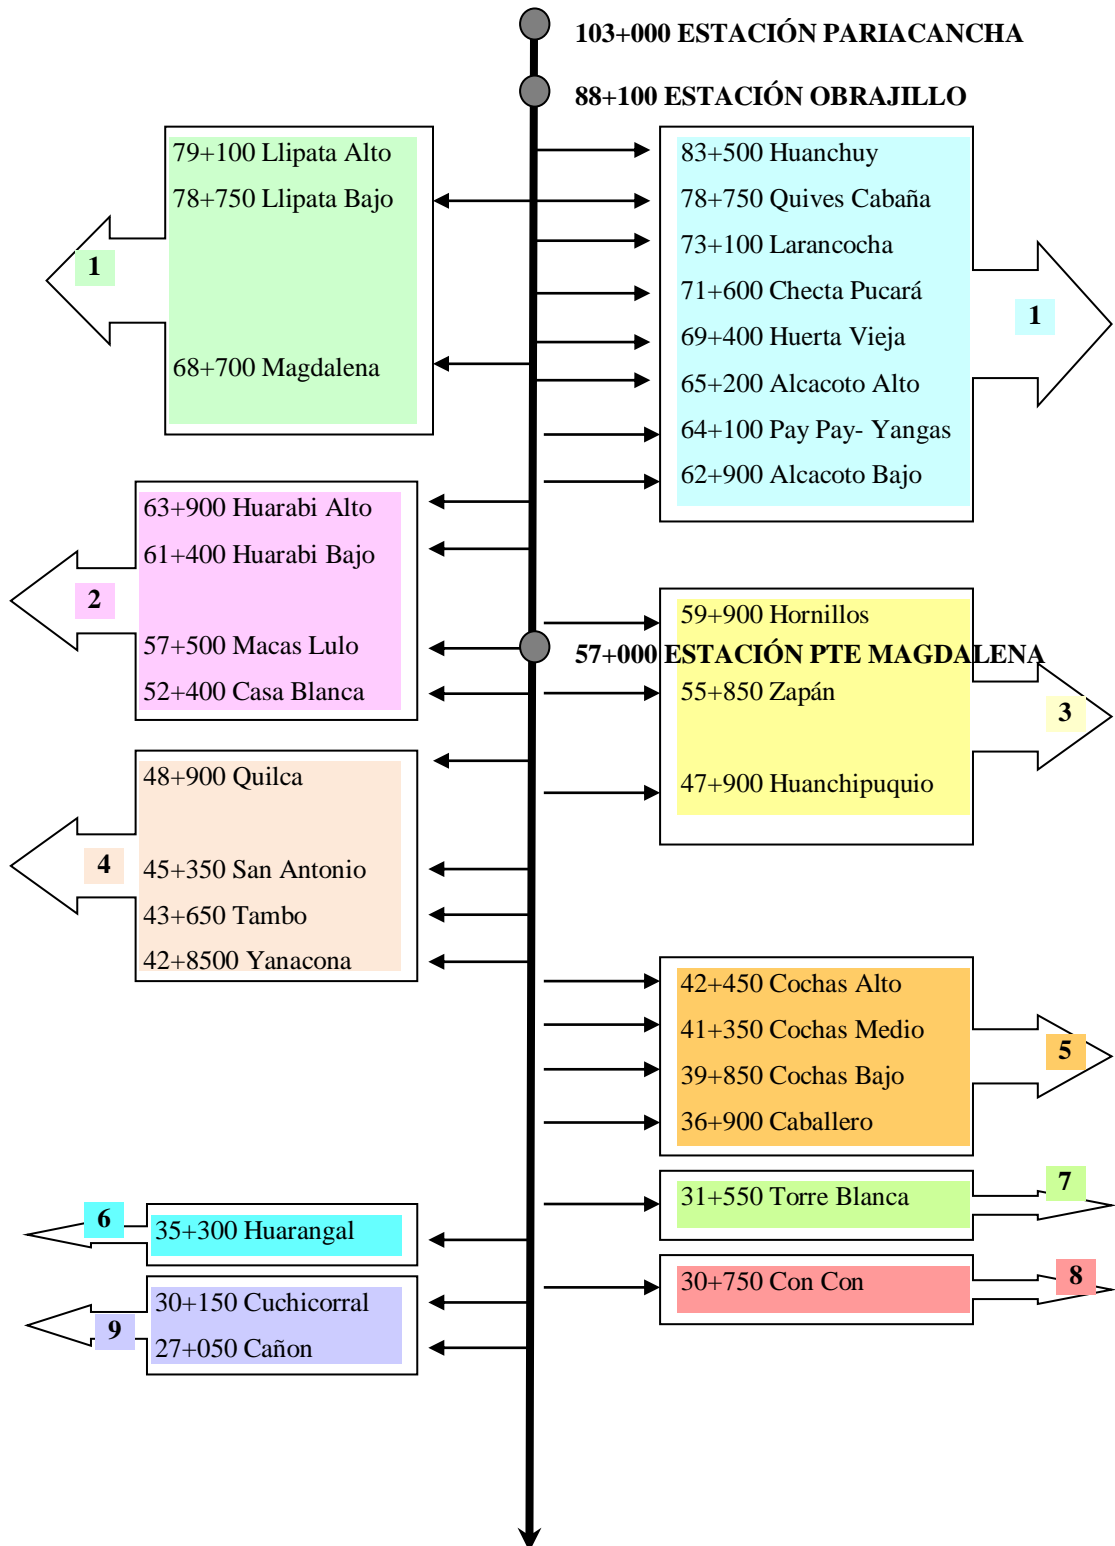
Esquema de la red de distribución de agua para riego- Parte media y baja del Valle de la Cuenca del río Chillón

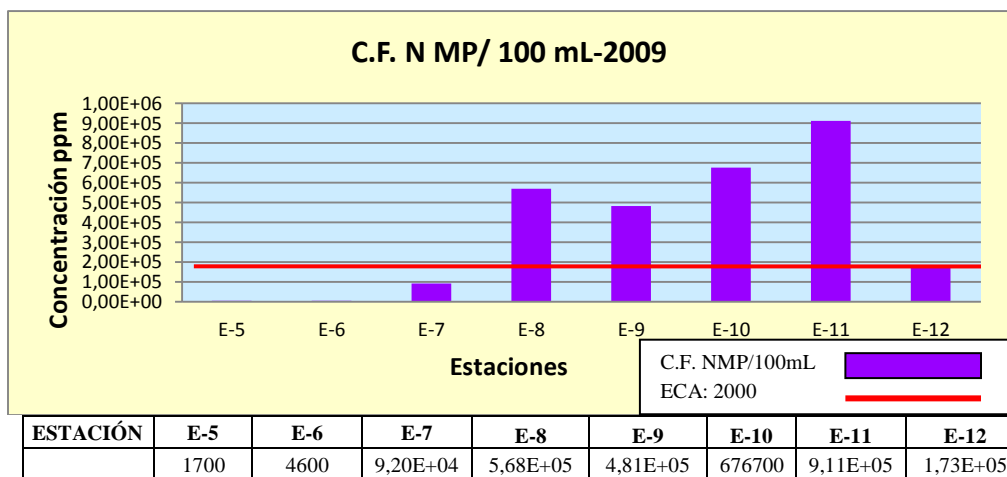
**Gráfico N° 9.25**  
**Concentración de Coliformes Fecales en Estaciones, Año-2009**

Con respecto a los coliformes fecales o termotolerantes, se observa en el gráfico N° 9.25, que presenta altas concentraciones sobrepasando el ECA para agua, ello se debe a la presencia de aguas orgánicamente enriquecidas con efluentes industriales, materias vegetales y suelos en descomposición este tipo de coliformes fecales comprenden a los géneros de *Escherichia* y en menor grado *Klebsiella*, *Enterobacter* y *Citrobacter*, se sabe que este grupo de organismos fermentan la lactosa entre los 44 a 45°C, se miden como el número de muestras más probables por 100 mililitros (NMP/100ml). Ocurriendo lo mismo con los coliformes totales que sobrepasan el ECA para agua en el gráfico N° 9.26

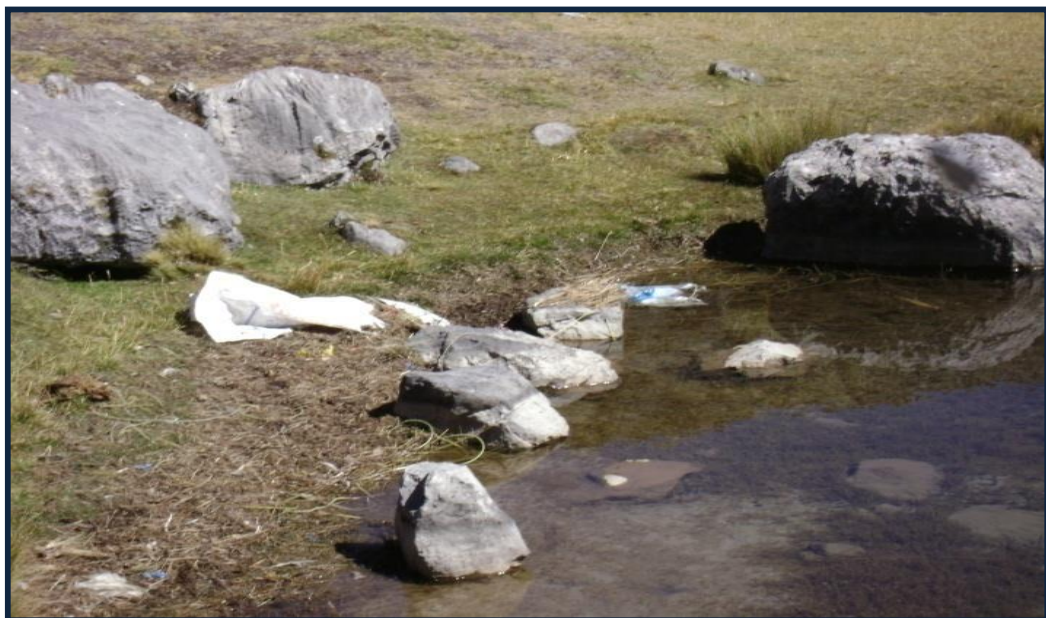
**Fotografía N° 02**

**En las orillas de la Laguna de Chuchón -Cordillera de la Viuda se observa residuos  
sólidos dejados por los turistas**

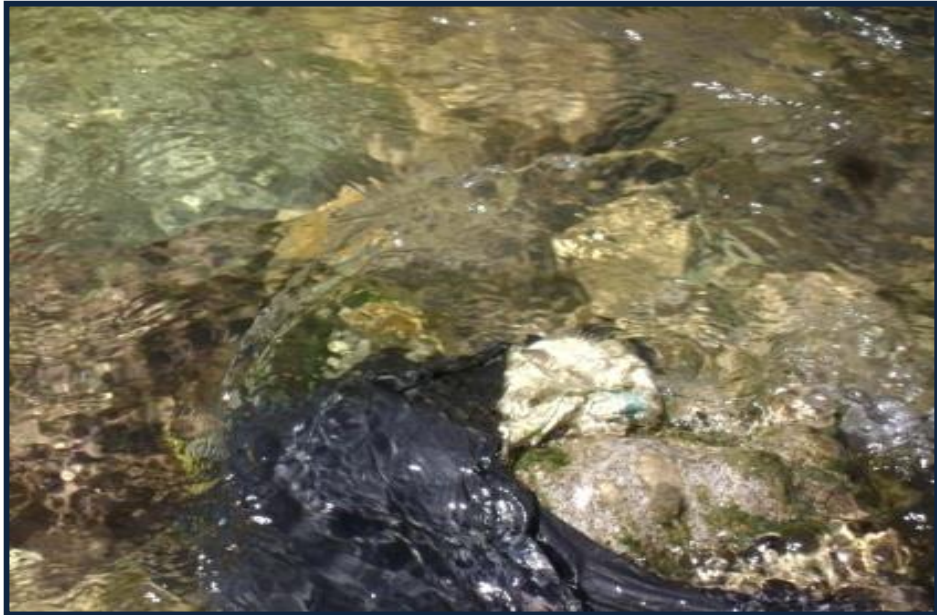
**Fotografía N° 05**

**En la vista se aprecia que se arrojan desperdicios sólidos y materiales plásticos no degradables que contaminan el agua del río Chillón -Obrajillo**

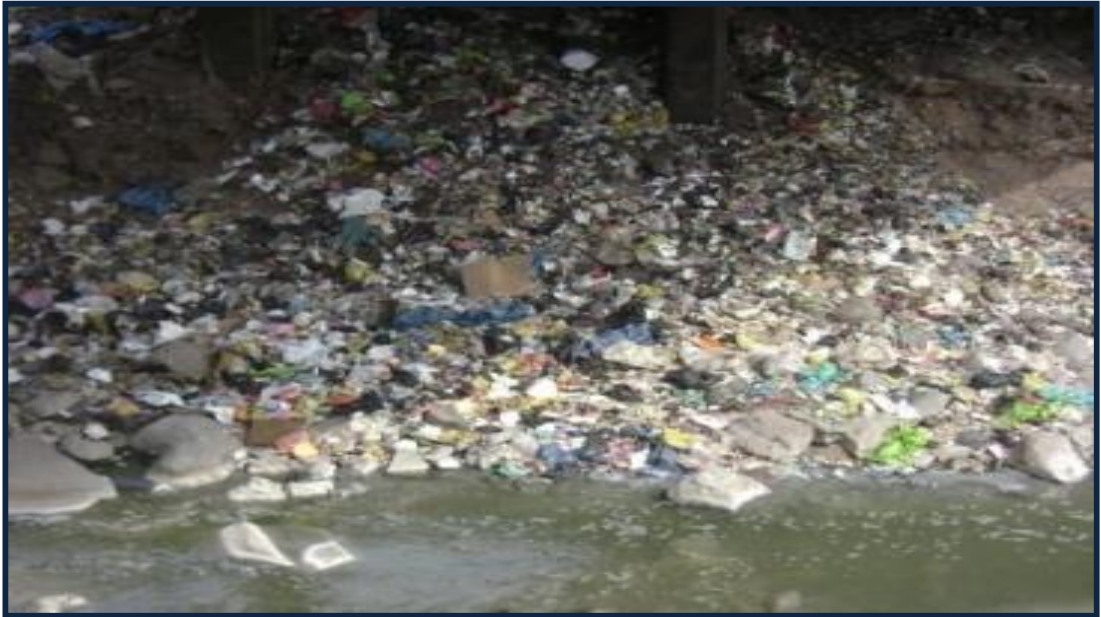
**Fotografía N° 09**

**Gran cantidad de residuos sólidos son arrojados en la ribera del río Chillón altura del Pte de Pro-Puente Piedra**

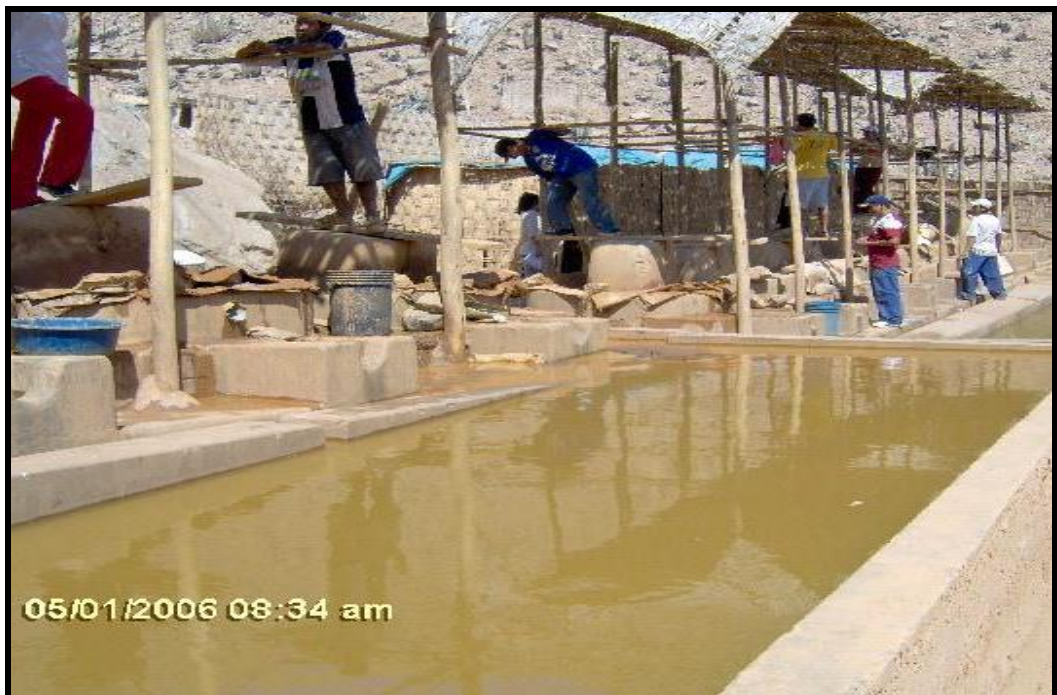
**Fotografía N° 4-B**

**Quimbaletes para la sedimentación del relave y amalgación del oro**

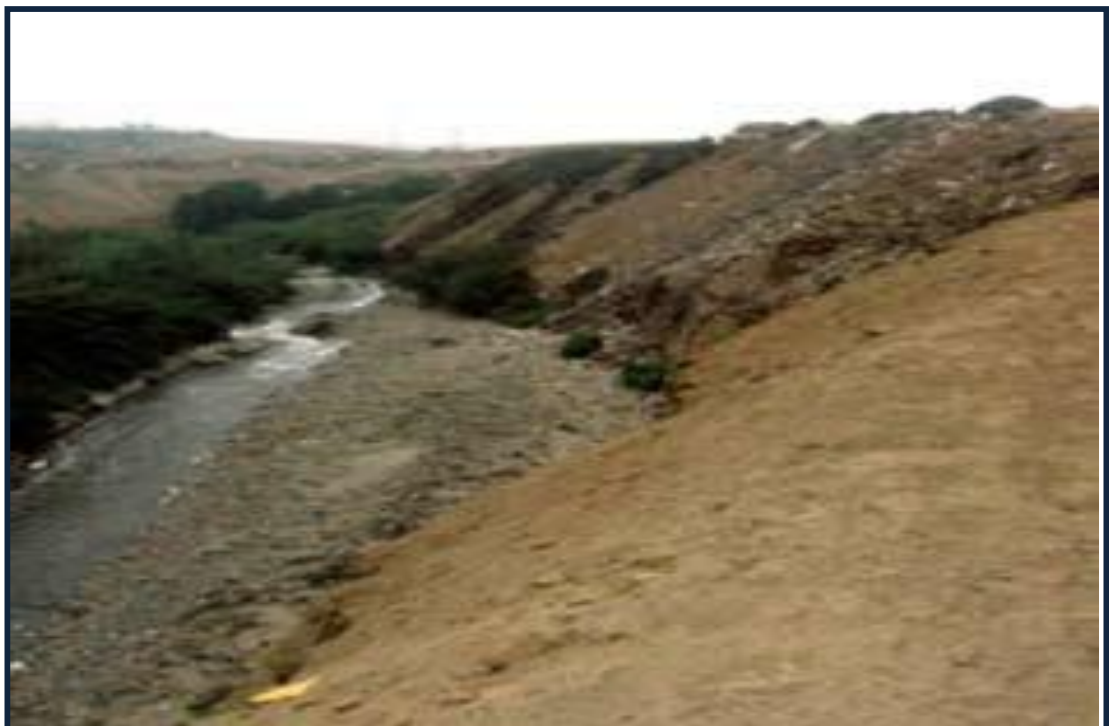
**Fotografía N° 9-2 A**

**Se observa las huellas de la erosión lateral del río Chillón, además de residuos sólidos arrojados por los pobladores a la altura de Puente Piedra y Pro-Los Olivos**

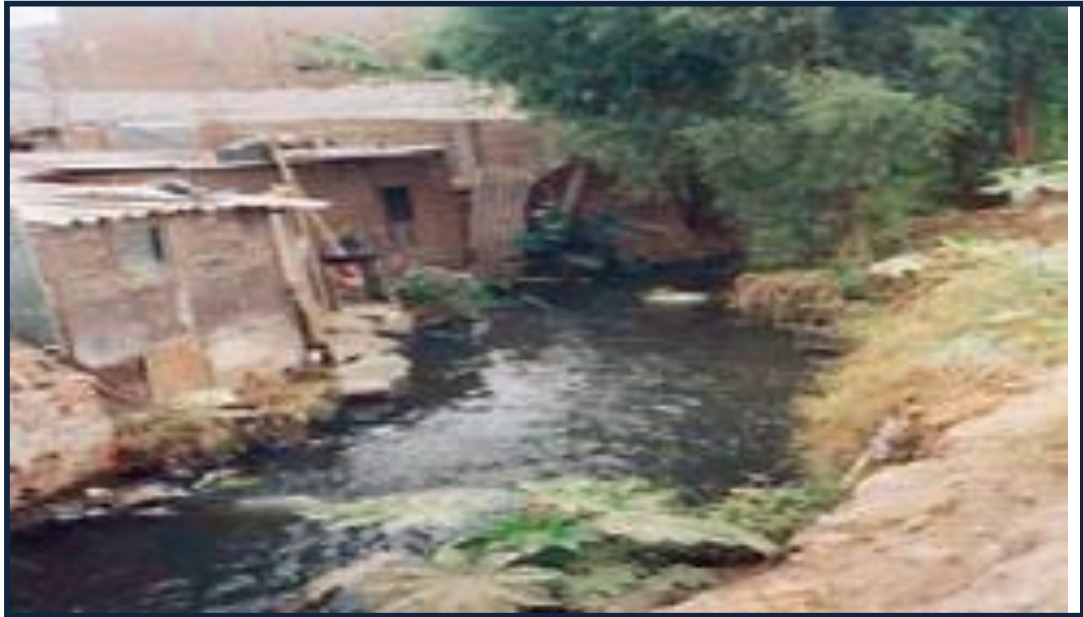
**Fotografía N° 9-3 A**  
**Peligros latentes de construcción de viviendas ubicadas en la orilla del río Chillón-  
Carabaylo-Comas**

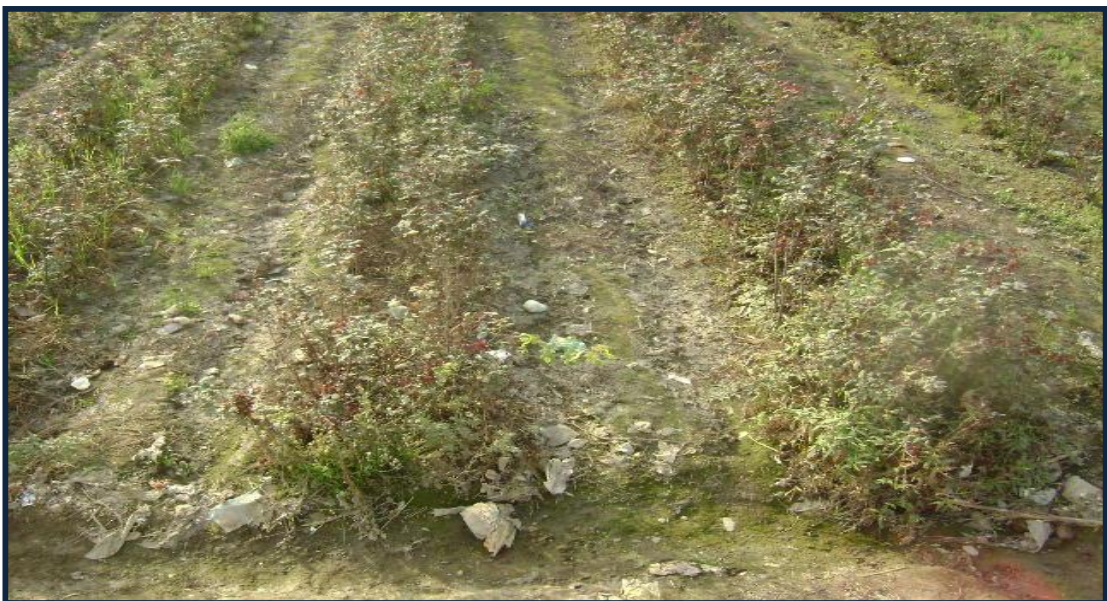
**Fotografía N° 10-1**  
**En la vista se observa una plantación de rosales, el suelo se encuentra contaminado ya  
que es regado con efluentes de la Papelera Yesicar-Chuquitanta-S. M. de P. Set-2011**
