**UNIVERSIDAD NACIONAL DE INGENIERÍA
FACULTAD DE INGENIERÍA CIVIL**

INFORME DE TRABAJO DE SUFICIENCIA PROFESIONAL

**“ESTUDIO DE PROBLEMAS GEOTÉCNICOS DEL SECTOR km 234+345 –
km 234+380 DEL TRAMO III DE LA CARRETERA INTEROCEÁNICA
NORTE”**

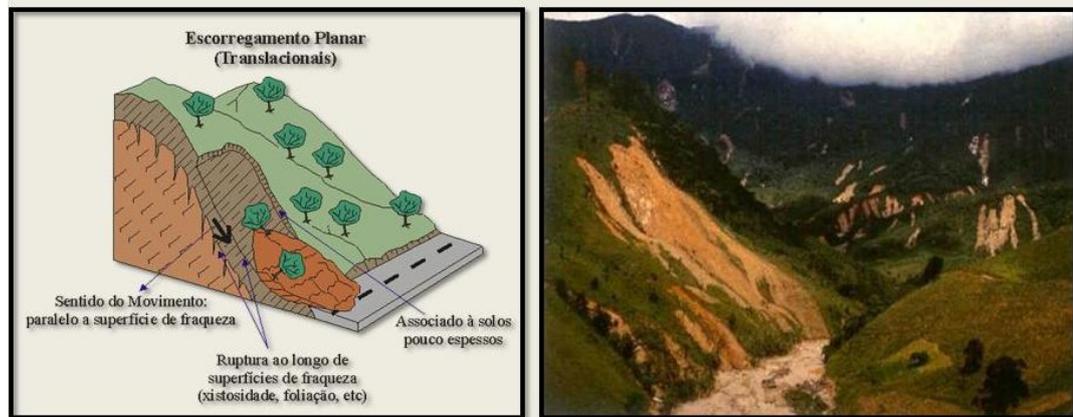
El material para este tipo de deslizamiento puede variar de tierra suelta no adensada hasta grandes placas de rocas, o la mistura de ambos. Los deslizamientos de tierra de traslación se producen habitualmente a lo largo de discontinuidades geológicas como fallas, estratificaciones, superficies laminadas,

Figura 3.4: Deslizamiento translacional.

Las grietas en la parte superior (cabeza) de las pendientes son buenos indicadores tempranos para que suceda este deslizamiento.

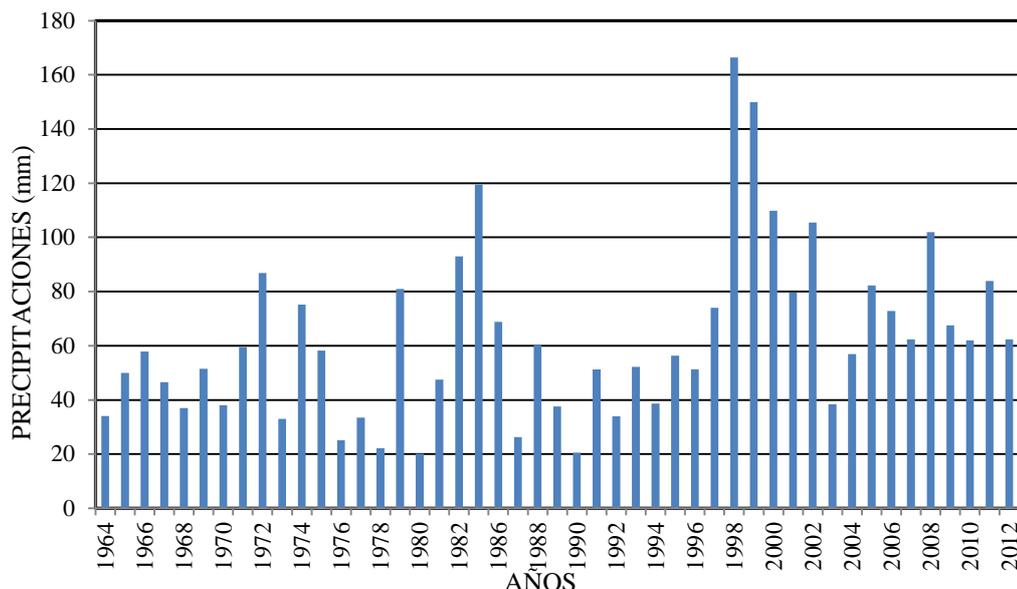
En la Figura 4.2, se muestran los Histogramas de Precipitaciones Máximas en 24 horas anuales.

Figura 4.2: Histograma de Precipitaciones.

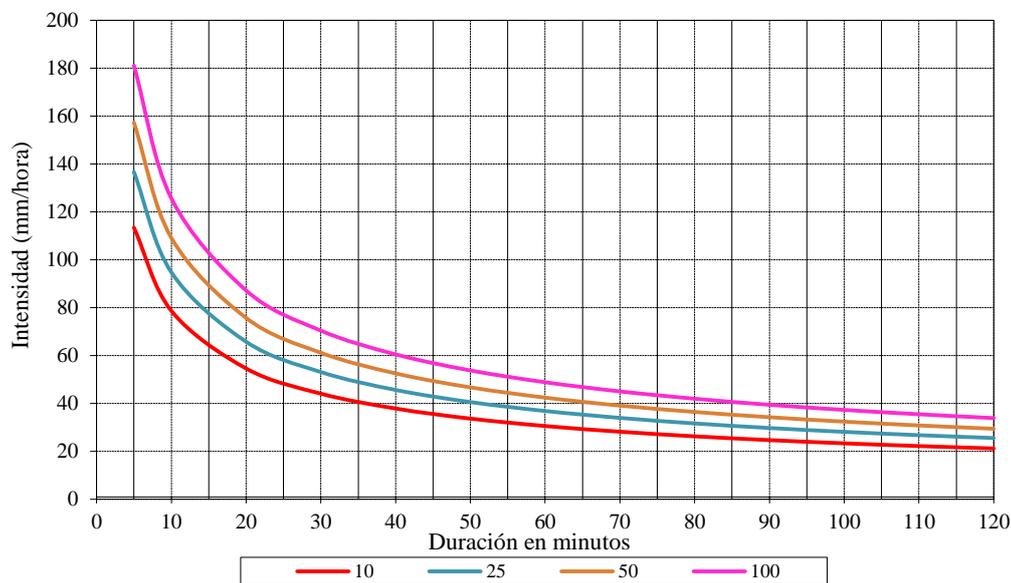
Duración (t) (minutos)	Período de Retorno (T) en años			
	10	25	50	100
5	113.42	136.63	157.28	181.07
10	78.72	94.82	109.16	125.67
20	54.64	65.81	75.76	87.22
30	44.13	53.15	61.19	70.44
40	37.92	45.68	52.58	60.53
50	33.71	40.61	46.75	53.82
60	30.62	36.89	42.47	48.89
70	28.24	34.01	39.15	45.07
80	26.32	31.70	36.49	42.01
90	24.73	29.79	34.30	39.48
100	23.40	28.18	32.45	37.35
110	22.25	26.80	30.86	35.52
120	21.25	25.60	29.47	33.93

Figura 4.3: Curva Intensidad-Duración-Frecuencia.

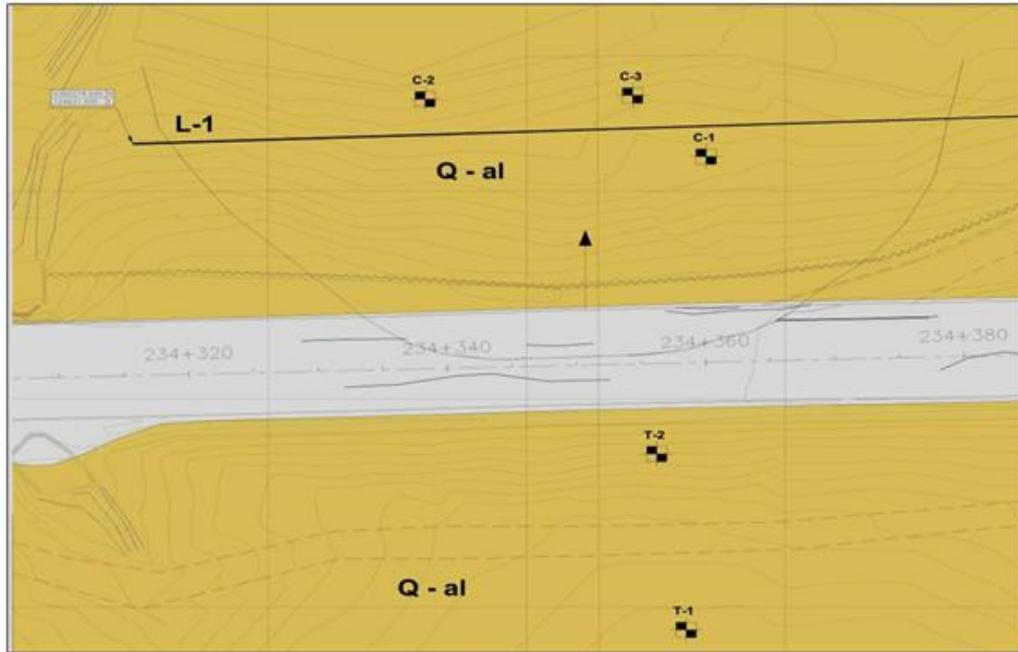
En la Figura 4.5 se muestra el mapa geológico-geotécnico con la litoestratigrafía del sector y en la Figura 4.6 se puede observar la geología actual del sector.

Figura 4.5: Mapa geológico-geotécnico del sector km 234+345 - km 234+380.

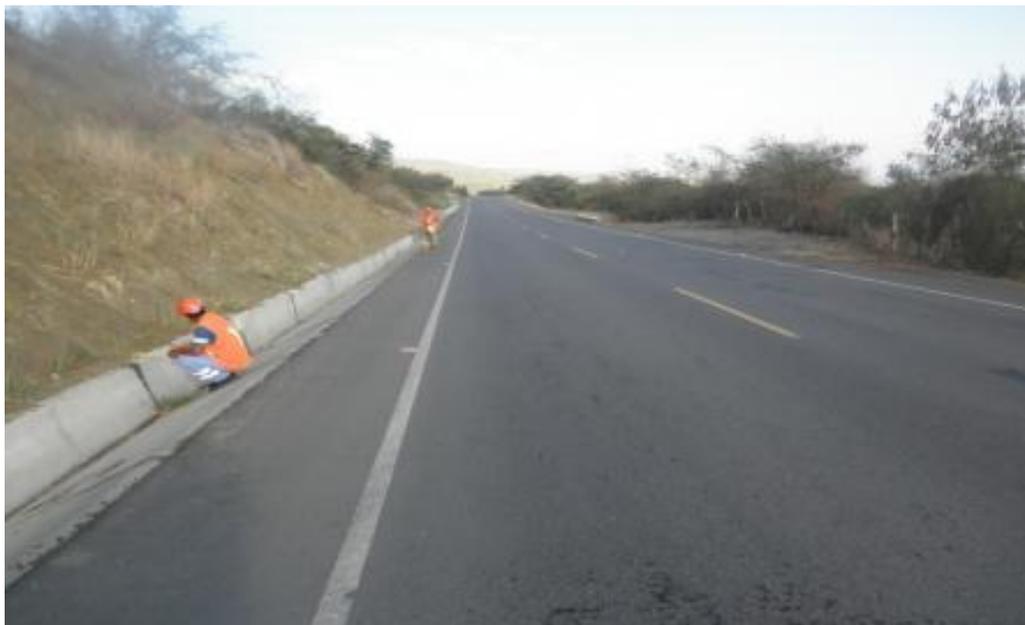
Figura 4.6: Vista general del depósito coluvio-residual del sector.

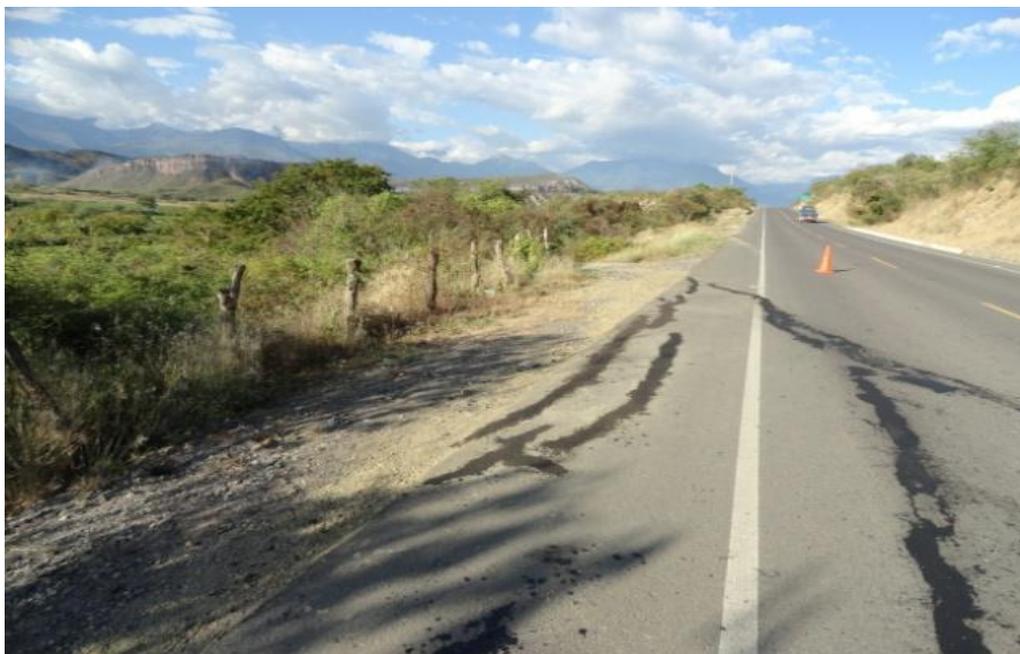
Se observa deslizamientos en el talud inferior y superior, mostrando en el lado izquierdo de la vía; la formación de grietas en la carpeta asfáltica de hasta 10 metros de longitud. El sector presenta hundimiento de la plataforma en el carril interno, contiguo al talud superior y cercano a la entrada de la alcantarilla,

El desarrollo de una falla en media luna producto de los procesos geodinámicos citados anteriormente.

Figura 4.7: Formación de falla en media luna, en la vía.

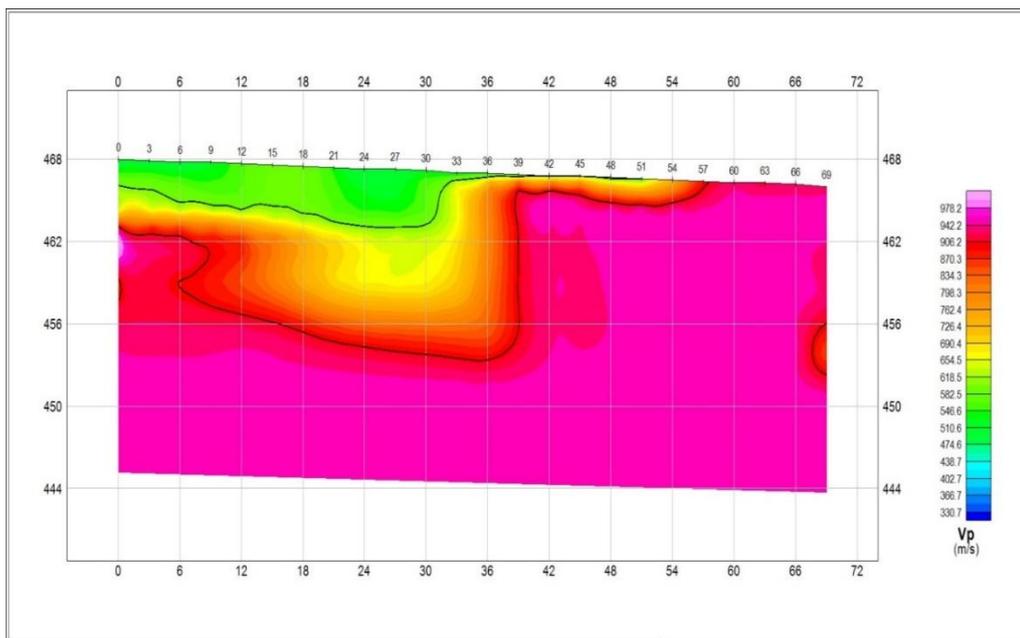
En la y en Figura 4.8 se muestra el perfil sísmico y en la Figura 4.9 la ejecución del ensayo.

Figura 4.8: Perfil sísmico de la línea de refracción LRS-01.

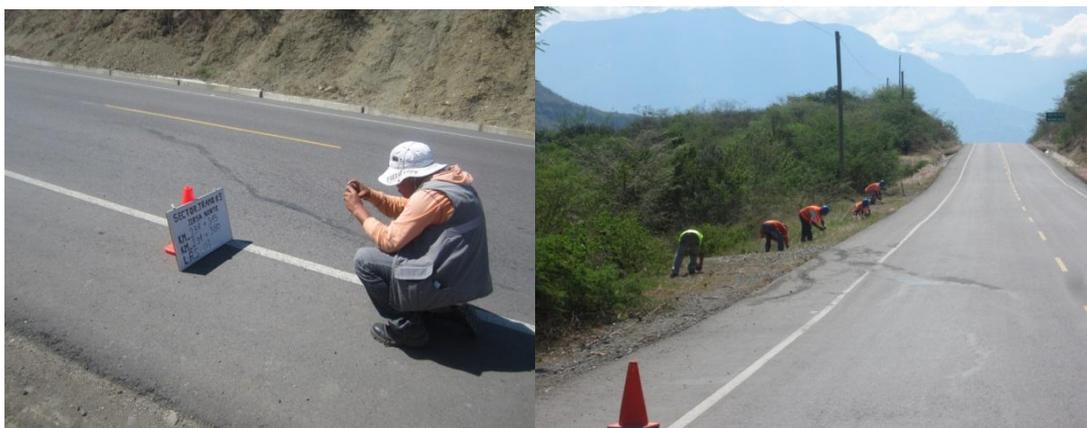
Figura 4.9: Vista general de la ubicación de la línea de refracción sísmica LRS-01 en la plataforma.

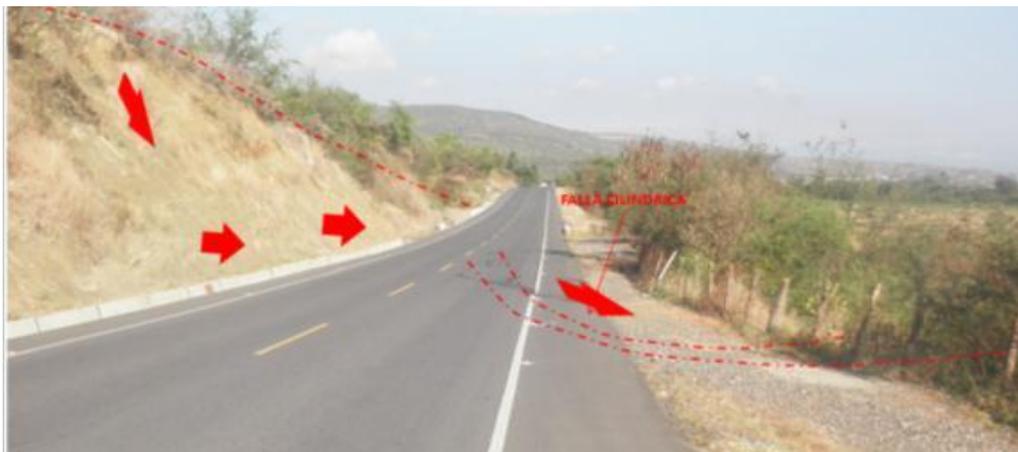
Este tramo comprende la inestabilidad geotécnica del talud inferior, donde se observa el fenómeno de deslizamiento y hundimiento de plataforma en forma de media luna, el cual produce fisuras y grietas en el pavimento; así como la inestabilidad del talud superior y el empuje que ejercen comprometen las cunetas. En la Figura 0.1 se presenta la vista panorámica donde se observa la forma de media luna que tiene el deslizamiento.

Figura 5.1: Vista general de la zona, donde se aprecia la forma del deslizamiento.

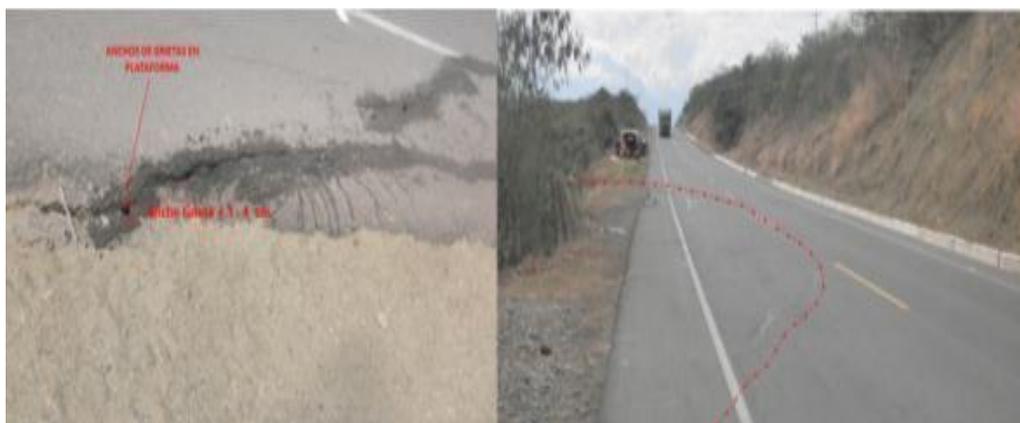
Los esfuerzos de tracción producidos por el deslizamiento del talud inferior superan la resistencia de tracción de la carpeta asfáltica, por lo que se producen grietas en la superficie de la plataforma. Por la existencia de las grietas que incrementan la inestabilidad del tramo, ya que por ellas se produce la infiltración del agua Figura 5.2.

Figura 5.2: Vista general donde se observa la dimensión de la grieta de tracción en superficie, sellado con ITM que no dio solución al problema.

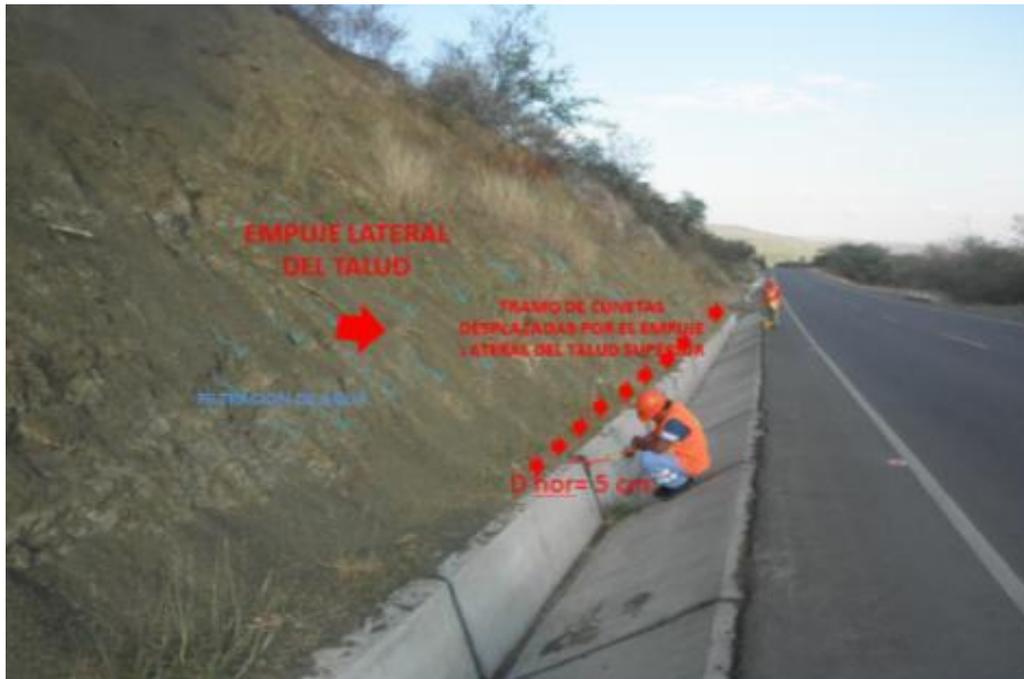
El empuje del talud superior genera deformaciones en el lado derecho de la vía, formando desniveles en la plataforma y fractura de cuneta y desplazamiento horizontal de la vía, la cual estará vulnerable a fatiga por el paso del tránsito pesado. Esta condición incrementa la inestabilidad de la plataforma Figura 5.4. Actualmente las cunetas se encuentran desplazadas como se muestra en la Figura 5.3.

Figura 5.3: Vista panorámica donde se observa la deformación en la plataforma y el hundimiento que se produce en superficie de la vía.

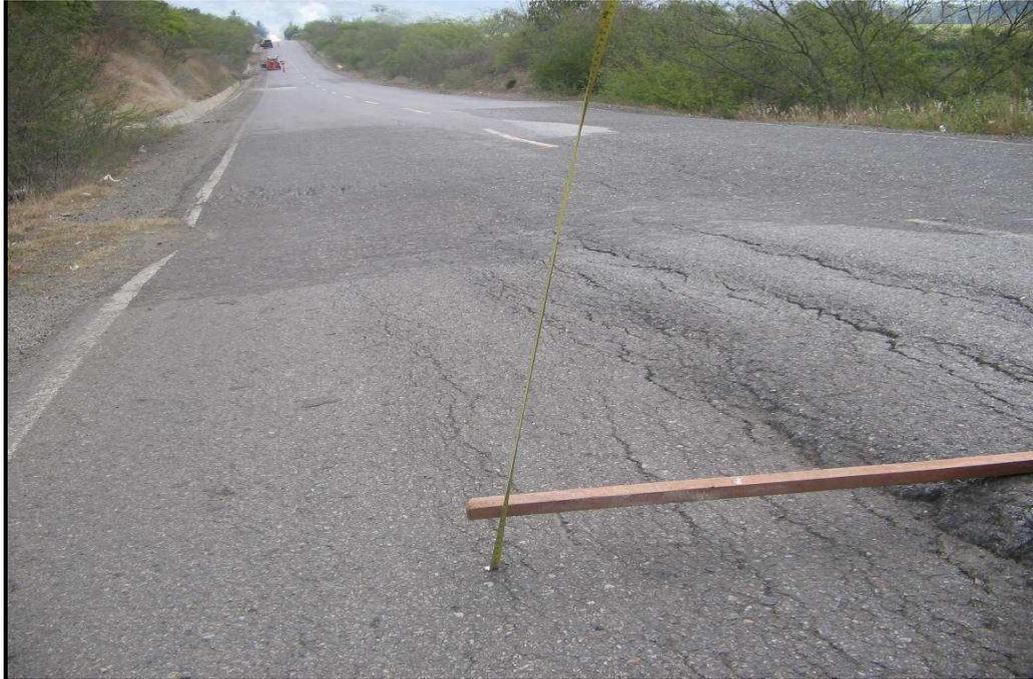
Figura 5.4: Desplazamiento vertical de 10 cm, reparado mediante ITM.

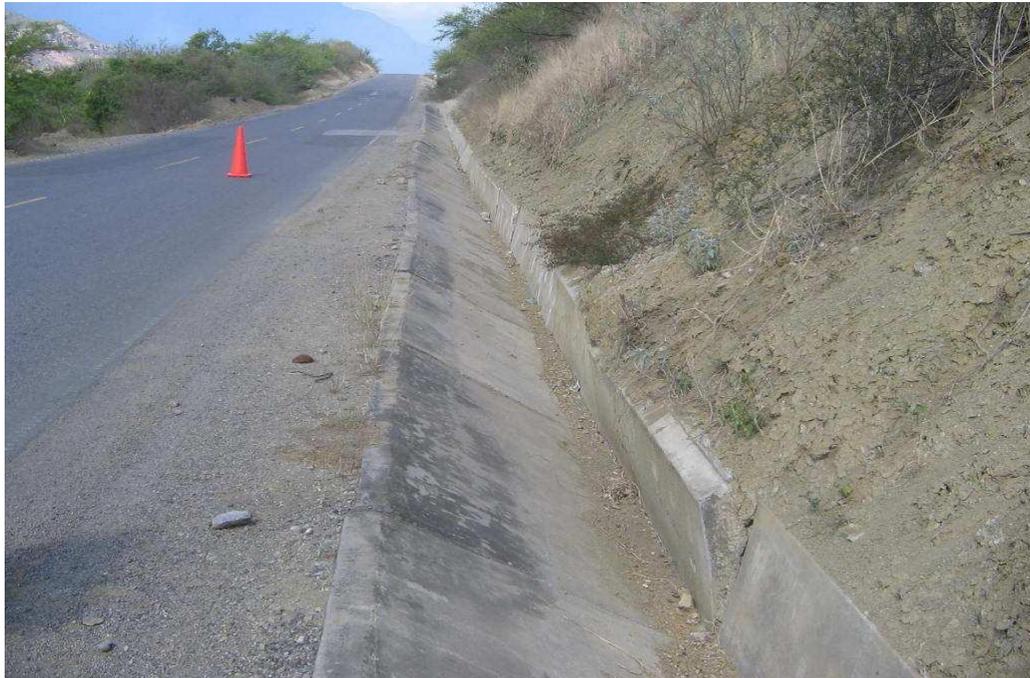
Figura 5.5: Empuje lateral de talud hacia la vía, reparado mediante ITM que no dio solución al problema.

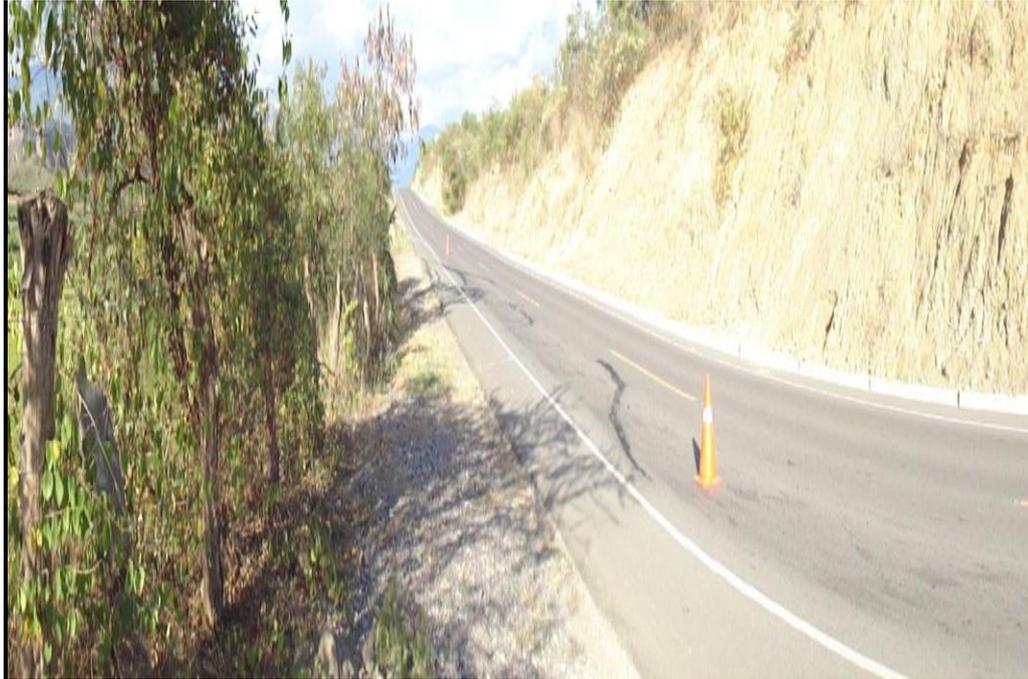
Figura 5.6: Vista del sector comprometido con la aparición de fallas que compromete el paquete estructural del pavimento.

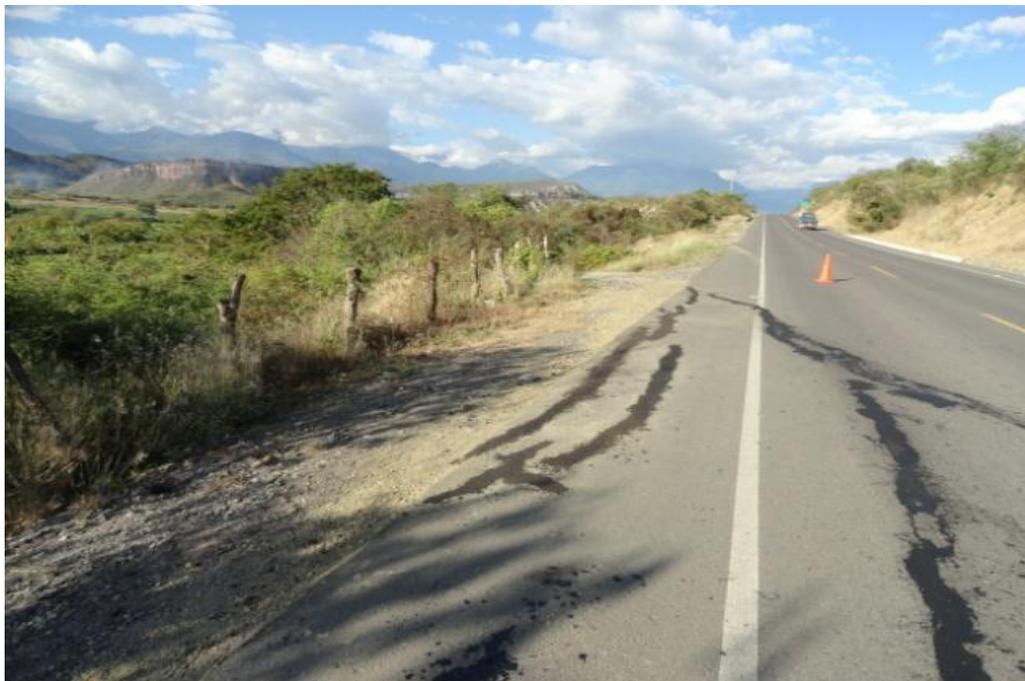
Figura 5.7: Aparición de fisuras como consecuencia del fenómeno natural que altera el sector.

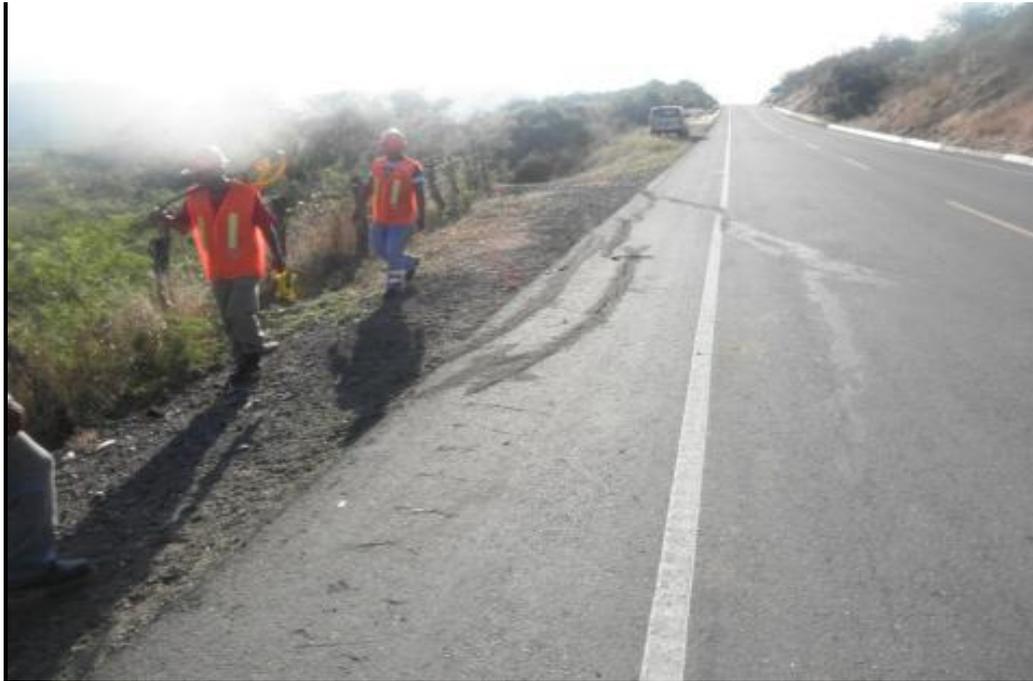
Figura 5.8: Vista de la grieta en forma semicircular de la plataforma de la vía.

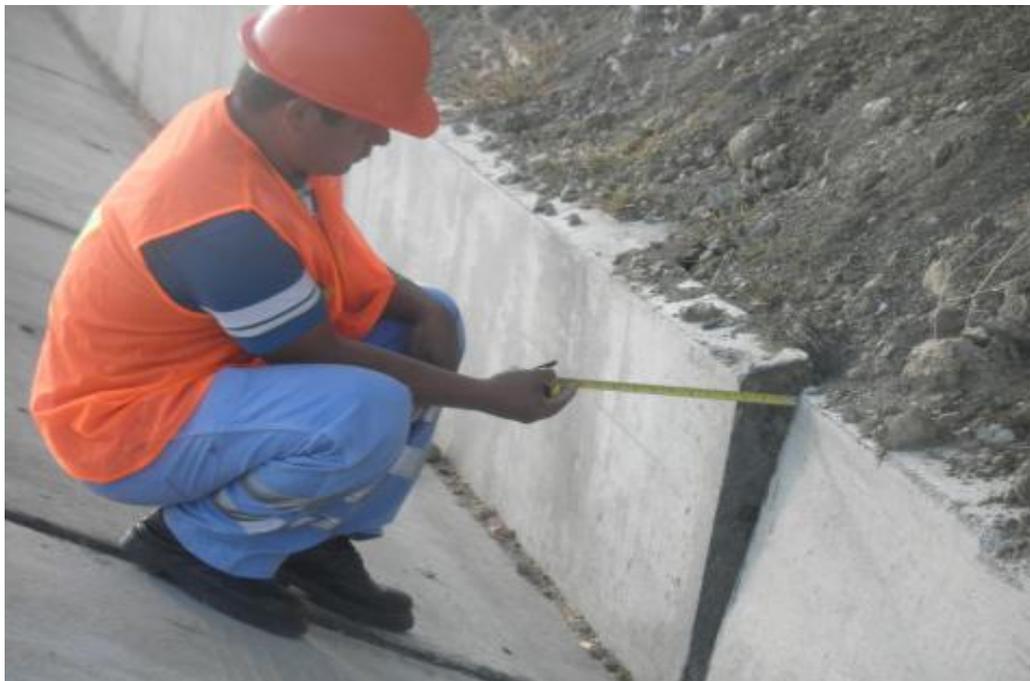
Figura 5.9: Vista de las cunetas afectadas por el empuje lateral del talud superior.

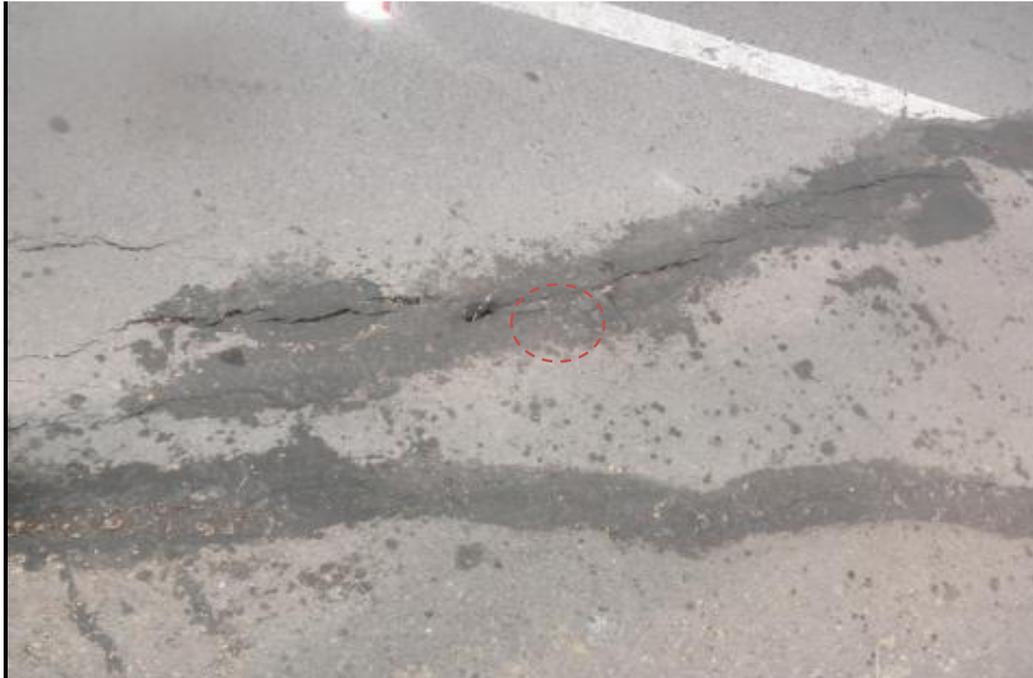
Figura 5.10: Vista de la plataforma de la vía afectada.

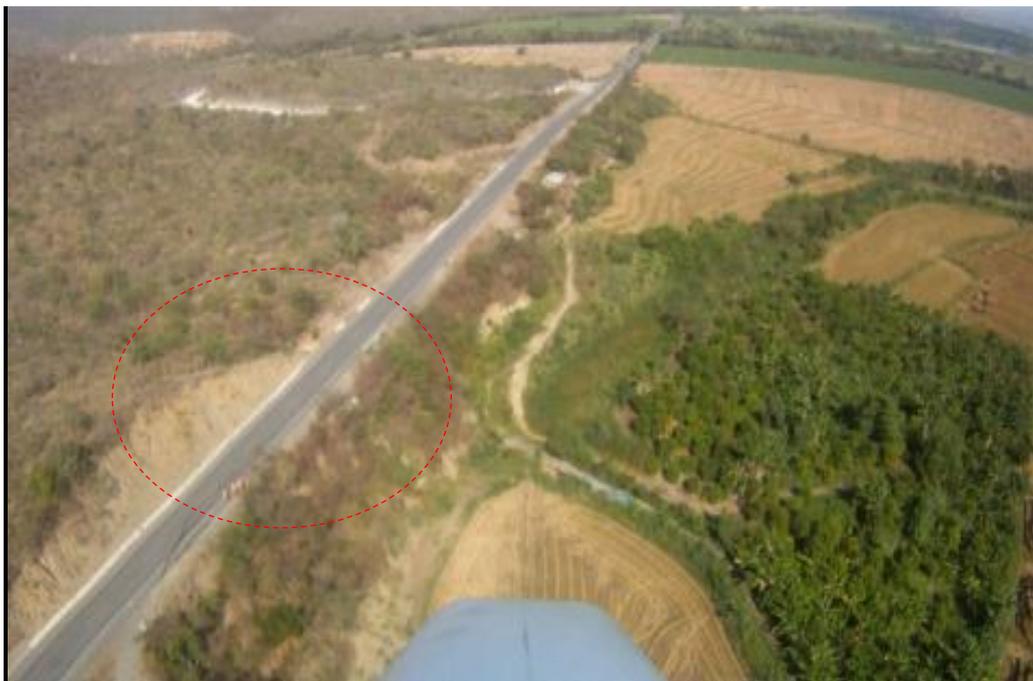
Figura 5.11: Fotografía aérea del tramo.

De la Figura 5.4 a Figura 5.11 se pueden observar la evolución de los problemas en diferentes fechas de evaluación y seguimiento que se realizaron en el sector.

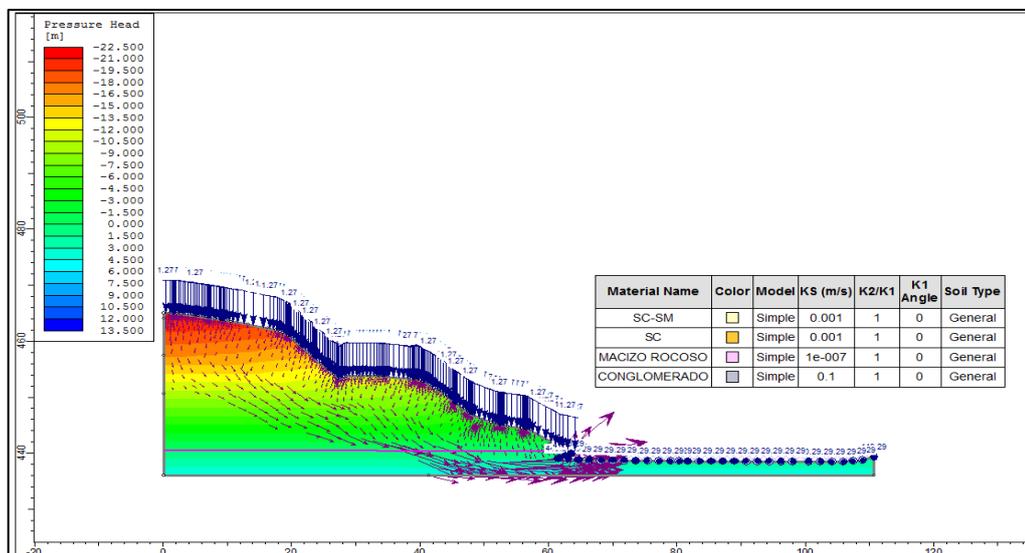
En la Figura 5.19 se presentan los resultados de los análisis realizados, en las condiciones actuales, con el cual se estimó el comportamiento de los flujos sub-superficiales, en base al tipo de suelo y las precipitaciones en una sección promedio de la zona en estudio.

Figura 5.19: Análisis de filtraciones sin proyecto.

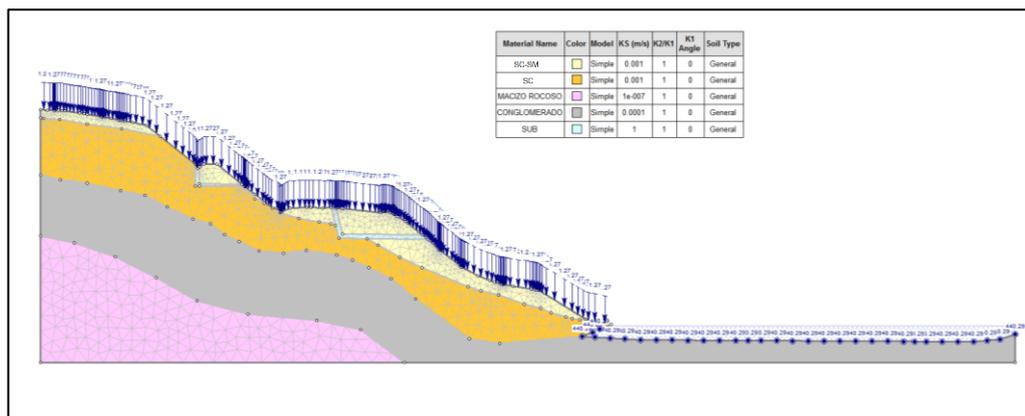
En la Figura 5.20 se observa el sector con las obras de drenaje proyectadas, el flujo infiltra en el talud superior e inferior, originando el drenaje superficial y sub superficial del agua proveniente de las lluvias. En la Figura 5.21 se presentan el análisis de las filtraciones con los drenes proyectados.

Figura 5.20: Obras de subdrenaje.

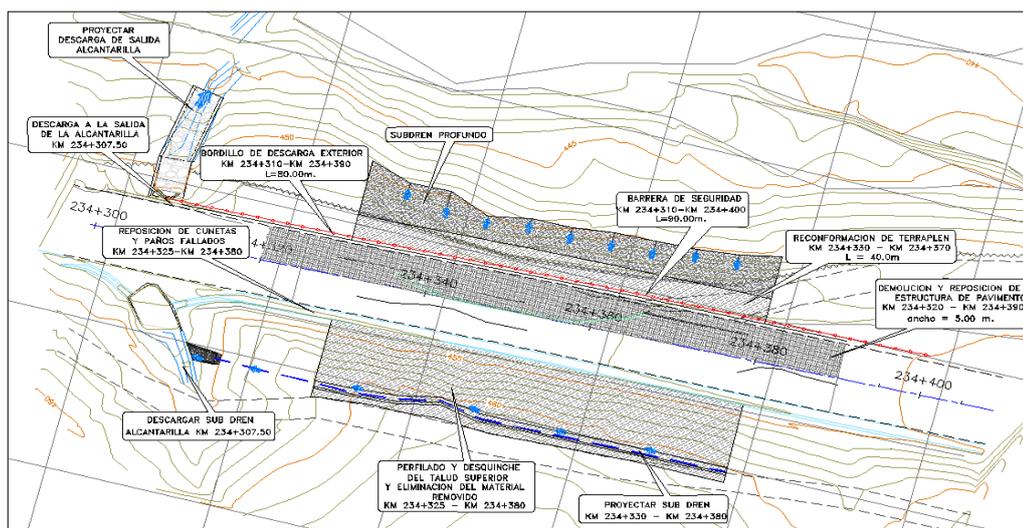
Figura 6.1: Disposición de obras proyectadas en el sector.

- Demolición y reposición de estructura del pavimento en zonas afectadas del km 234+320 al km 234+390.
- Barreras de Seguridad km 234+310 al km 234+400.
- Reconformación de la plataforma (terraplén con dren) km 234+330 al km 234+370.
- Perfilado y desquinche del talud superior del km 234+325 al km 234+380.
- Reposición de cunetas y paños fallados km 234+325 al km 234+380.

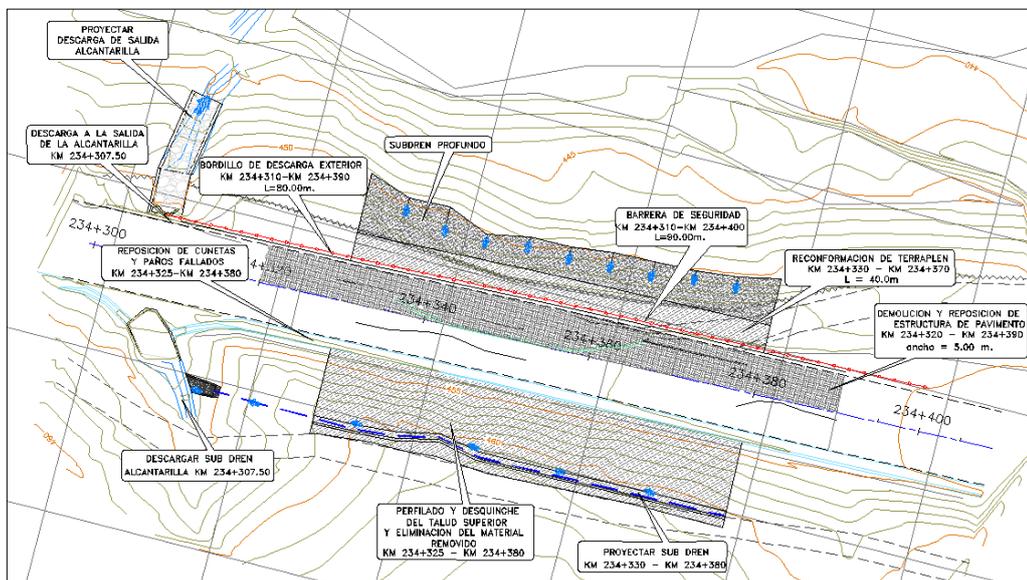
En la Figura 6.2 se observa todas las obra que se proyectan para dejar estable y transitable el sector.

Figura 6.2: Disposición de obra proyectada.

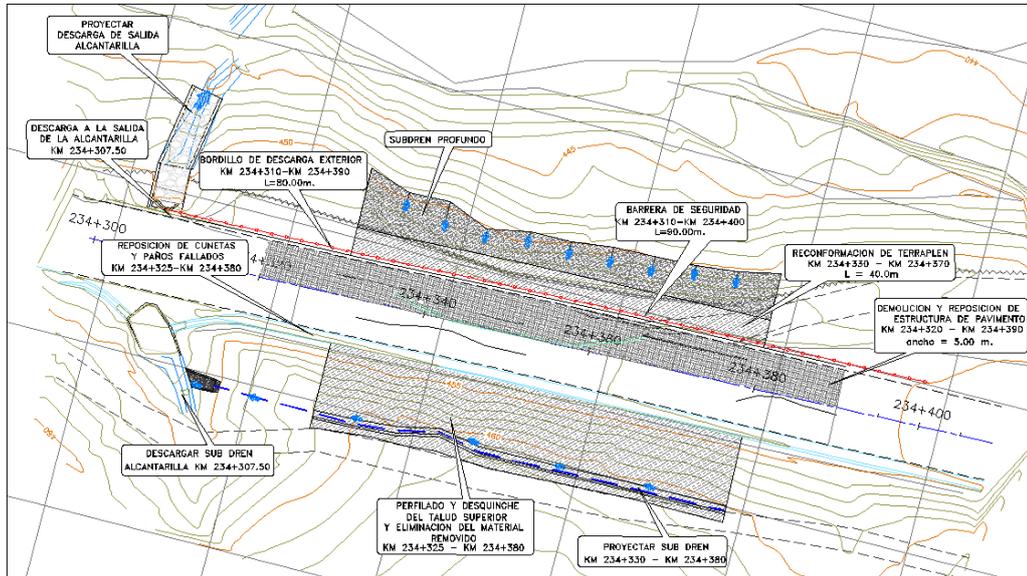
Figura 6.4: Disposición de obra proyectada.

Se proyecta bordillo lado izquierdo de la vía desde la progresiva 234+310 hasta 234+390, con una longitud de 80.00 m con el fin de captar, conducir y descargar las aguas superficiales de la vía como se presenta en la Figura 6.4.

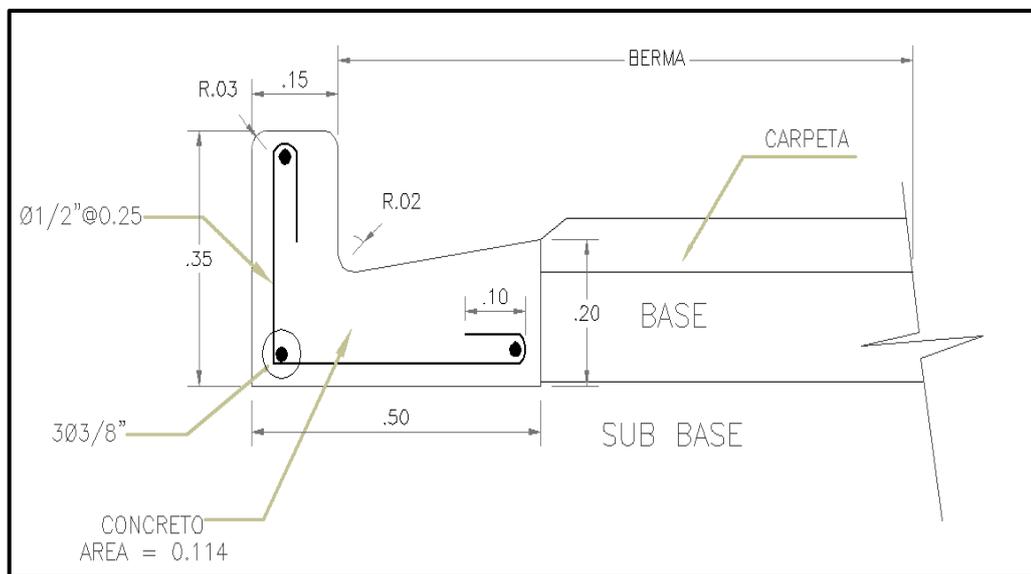
Figura 6.5: Sección Típica de Bordillo.

En la Figura 6.5 se presenta el detalle del bordillo proyectado.

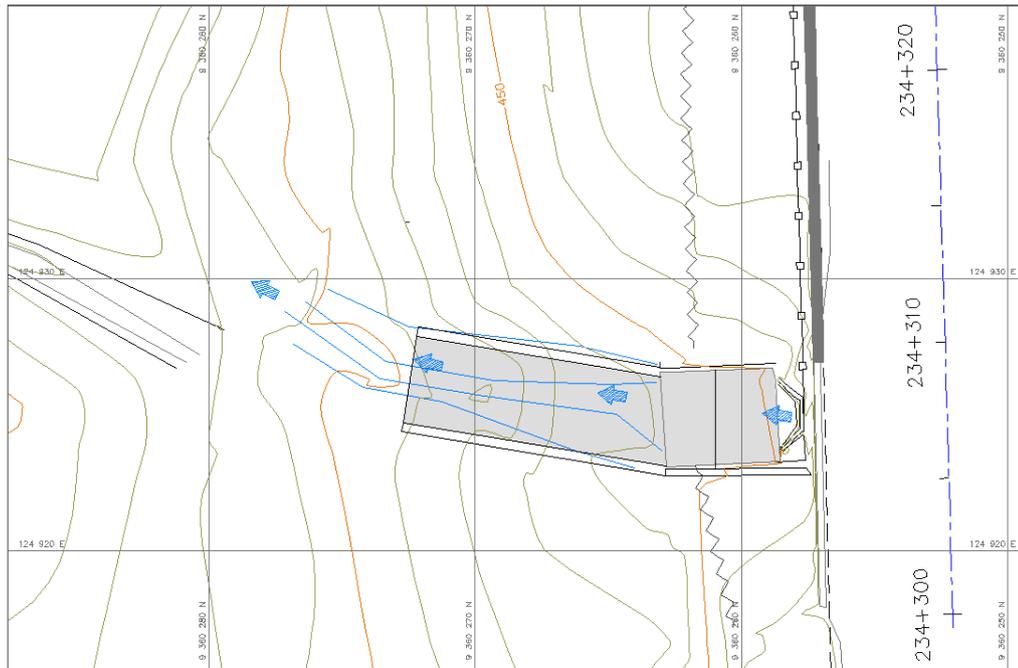
Figura 6.6: Vista en planta de la descarga a la salida de la alcantarilla existente.

Se proyecta una descarga a la salida de la alcantarilla existente para que el agua fluya y no afecte ni erosione al pie del talud inferior Figura 6.6 y Figura 6.7. La descarga será de concreto simple de $f'c=210 \text{ Kg/cm}^2$

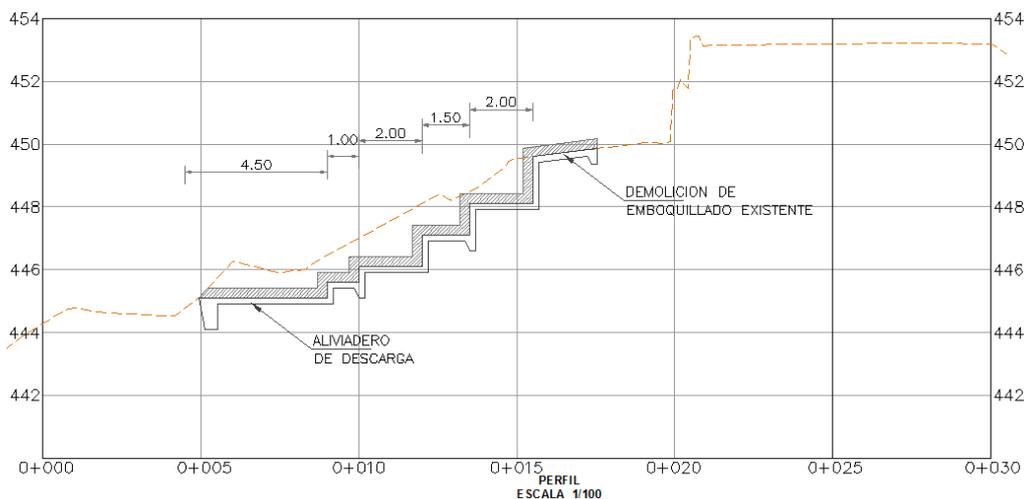
Figura 6.7: Perfil de la descarga proyectada.

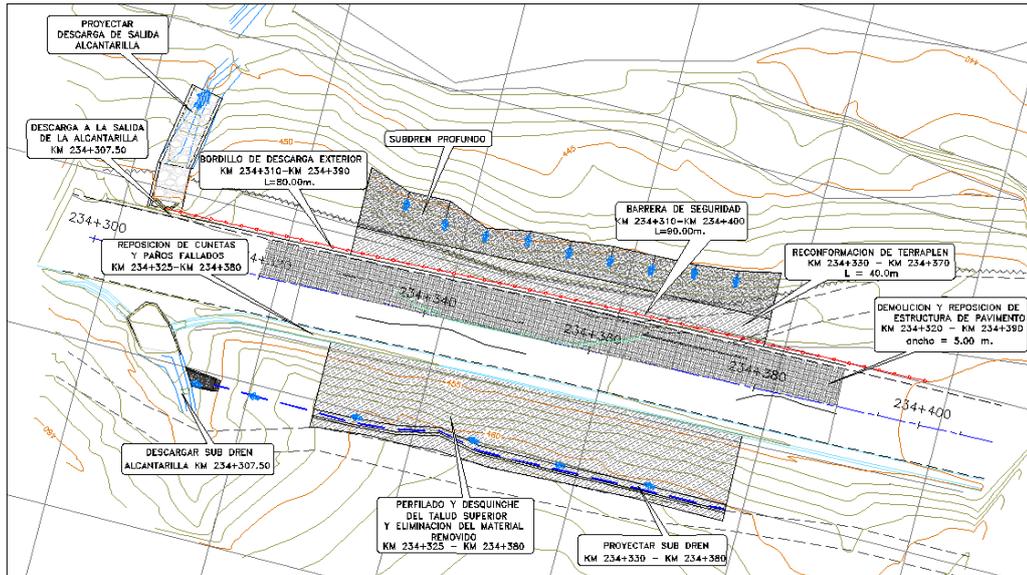
Figura 6.8: Vista en planta de Obras a proyectarse.

Como se analizó, la situación actual nos muestra que el talud presenta material suelto deslizable y algunos bloques propensos a caer. Para poder mitigar estos efectos se realizaran trabajos de corte, perfilado y desquinche en el talud superior tratando de mantener su geometría actual en las ares que indica la Figura 6.8. El perfilado abarcará el talud ubicado entre las progresivas km 234+325 – km 234+380.

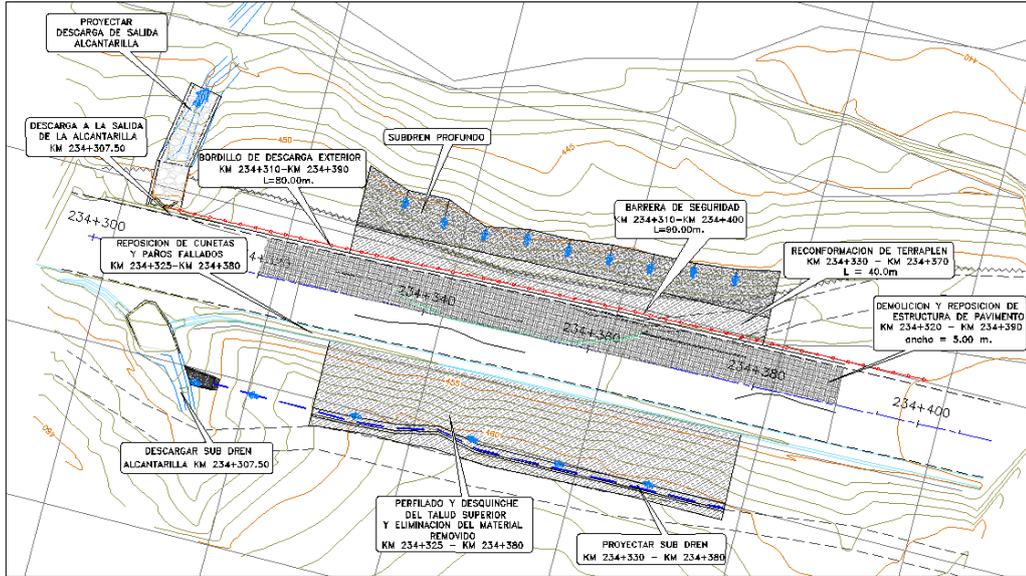
Figura 6.10: Vista en planta de Obras a proyectarse.

Se implementará el adecuado sistema de señalización horizontal y vertical así como se instalarán elementos de seguridad vial (barreras de seguridad) de manera a garantizar el tráfico seguro y preventivo. Las barreras de seguridad estarán ubicadas entre las progresivas km 234+310 – km 234+400. La altura que presenta el terraplén es superior a 4m y con una pendiente mayor a 1:4 (V:H) por lo que se incluirá barrera de seguridad o guardavía en la zona. En la Figura 6.10 se muestra la ubicación y en la Figura 6.11 se muestra el detalle.

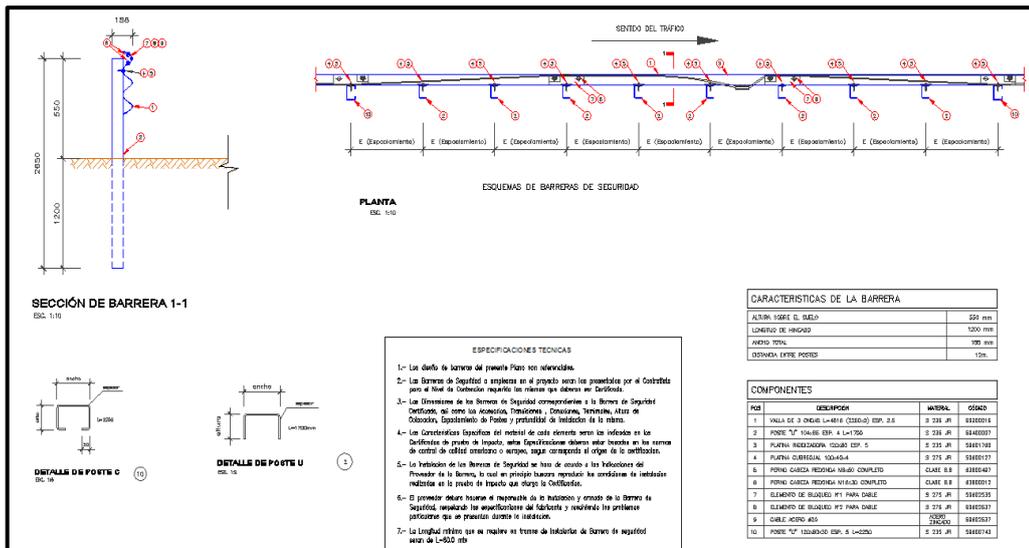
Figura 6.11: Detalle de los Guardavías.

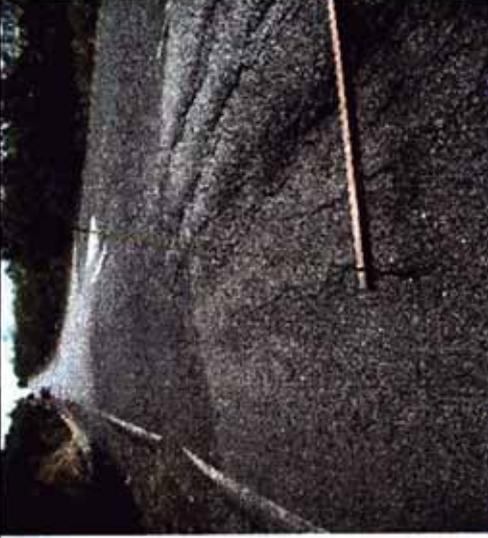
<p>VISTA GENERAL DEL PROBLEMA</p>	KM 234+345 al KM 234+380	<ul style="list-style-type: none"> Levantamiento Topográfico. Mapeo geológico y geotécnico. Líneas de refracción sísmica. Excavación de 2 calicatas y 2 trincheras, con ensayos de laboratorio y Corte directo. 	<p>El sector ubicado en la progresiva km 234+345 presenta problemas de inestabilidad en el talud superior e inferior por el fenómeno de saturación del estrato que conforma la plataforma, generando pérdida en sus parámetros de resistencia.</p>	<ul style="list-style-type: none"> Reconformación de la plataforma (terraplén) km 234+330 al km 234+370. Bordillo de descarga exterior km 234+310 al km 234+390. Descarga a la salida de la alcantarilla km 234+307.50 Reposición de cunetas y paños fallados km 234+325 al km 234+380. Perfilado y desquinche del talud superior y eliminación del material removido. Km 234+325 al km 234+380. Demolición y reposición de estructura del pavimento en zonas afectadas por las obras a realizar km 234+320 al km 234+390. Barreras de Seguridad km 234+310 al km 234+400. Subdrenaje en el talud superior e inferior.

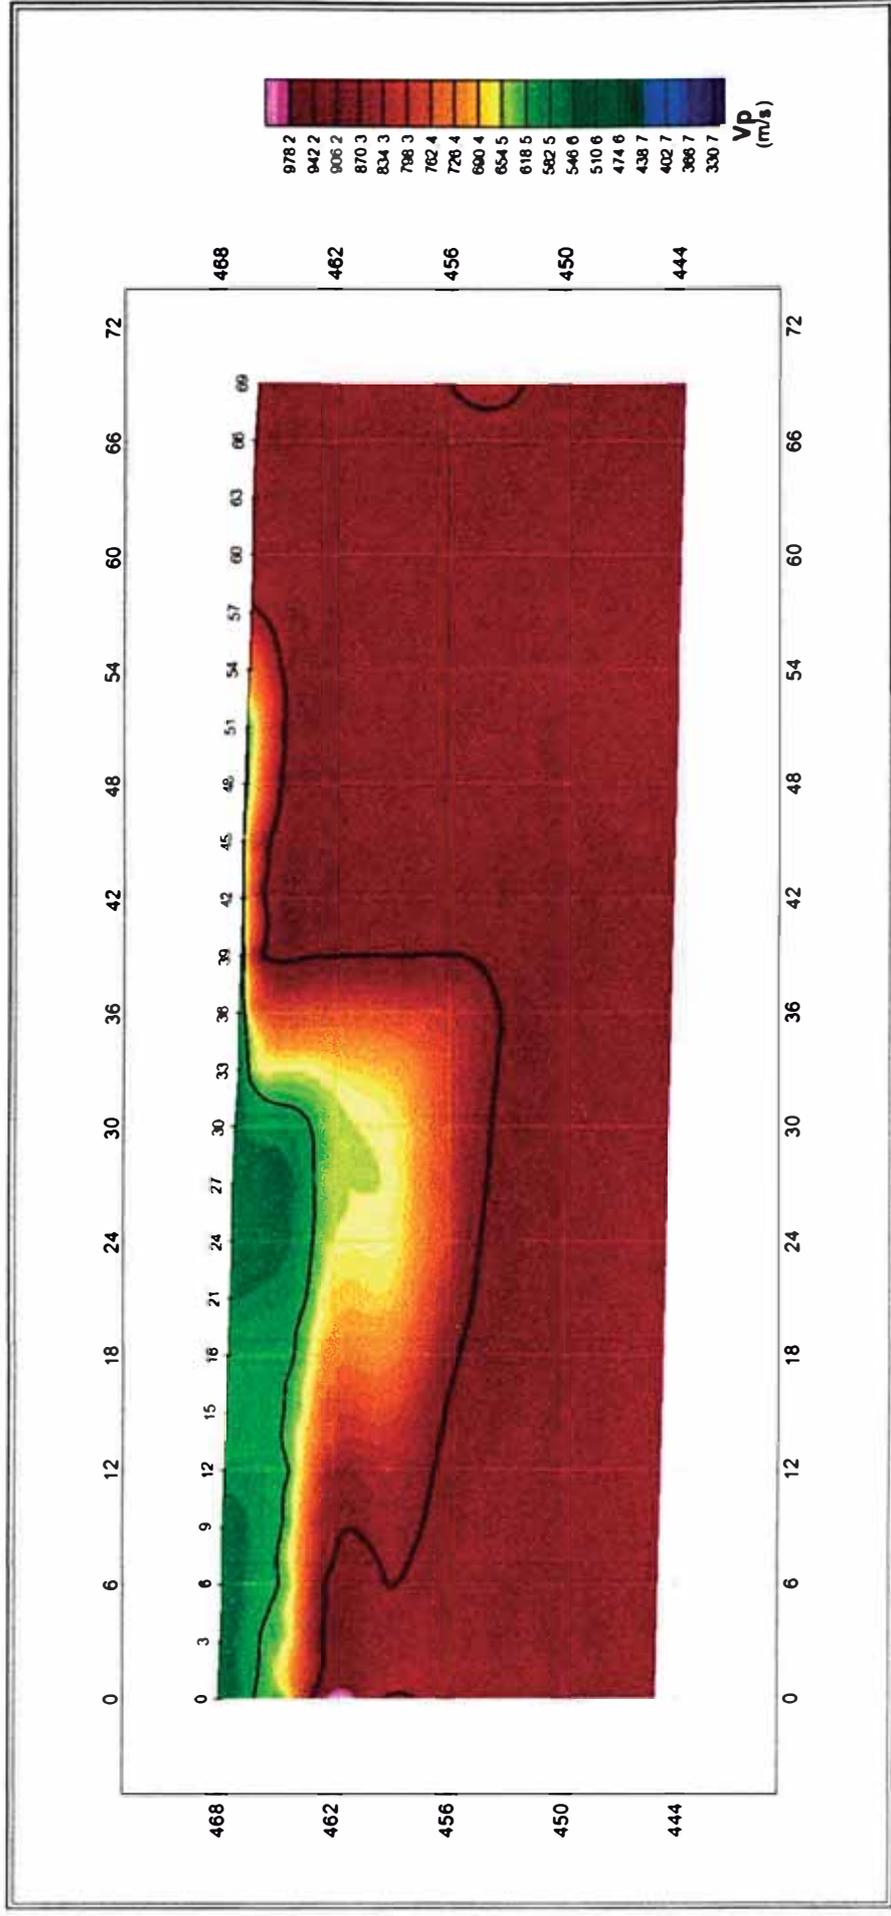
LINEA DE REFRACCION SISMICA LRS-01 PERFIL SISMICO
