**UNIVERSIDAD NACIONAL DE INGENIERÍA
FACULTAD DE INGENIERÍA CIVIL**

INFORME DE TRABAJO DE SUFICIENCIA PROFESIONAL

**“ESTUDIO DE PROBLEMAS GEOTÉCNICOS DEL SECTOR km 234+345 –
km 234+380 DEL TRAMO III DE LA CARRETERA INTEROCEÁNICA
NORTE”**

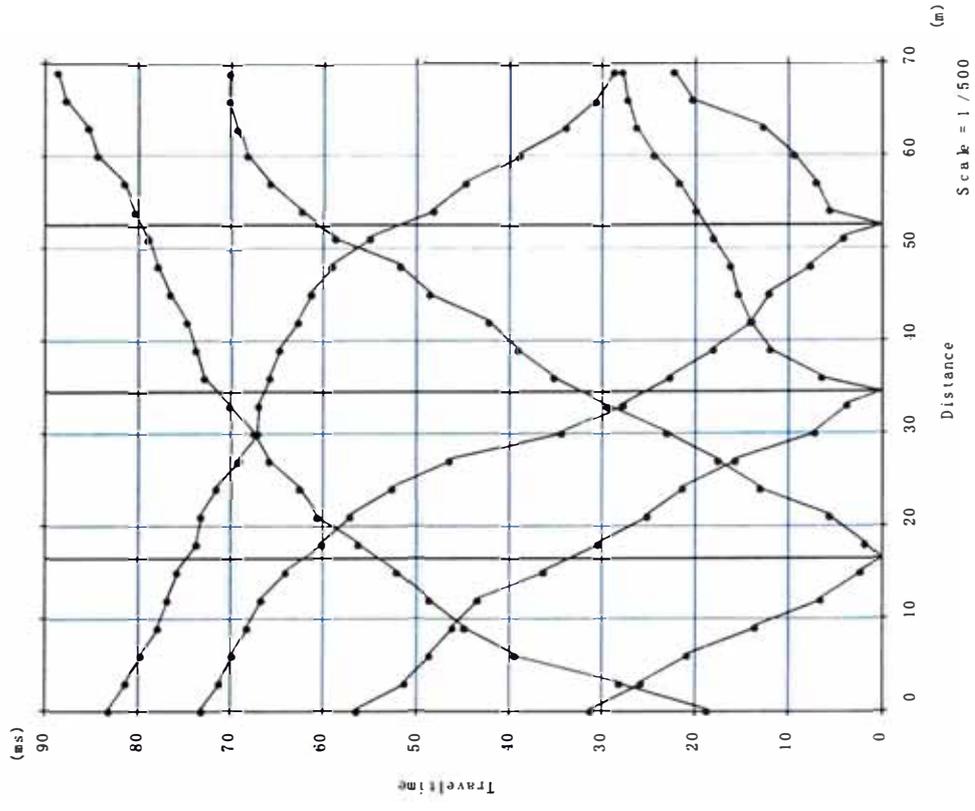
LINEA DE REFRACCION SISMICA LRS-01 DOMOCRONA

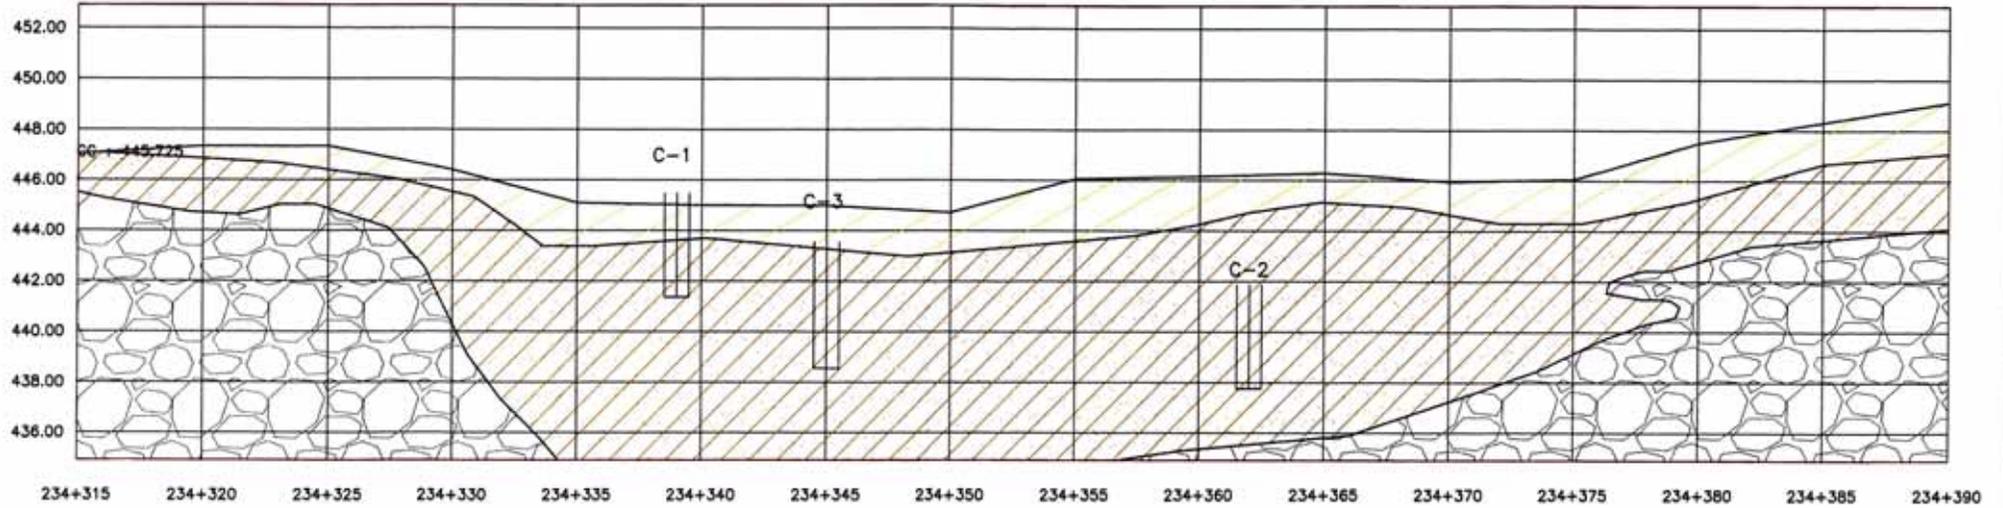
SECCION GEOTECNICA LONGITUDINAL

CALICATA	MUESTRA	PROF. (m)	MATERIAL QUE PASA				LL	PP	CLASIFICACIÓN		%W	C(Kg/cm ³)	Φ
			N°4	N°10	N°40	N°200			SUCS	AASTHO			
C-1	M1	0.0-1.1	83.1	62.6	27.6	17.1	17	11	SC-SM	A-1-b(0)	10.4		
	M2	1.1-4.1	92.9	75.7	42.6	31.0	23	14	SC	A-2-4(0)	13.9	0.0527	25.18
C-2	M1	0.0-1.1	83.1	62.6	27.6	17.1	21	15	SC-SM	A-1-b(0)	17.1		
	M2	1.1-2.2	79.5	62.1	31.2	13.2	23	13	SC	A-2-4(0)	13.4		
C-3	M1	0.0-1.7	83.1	62.6	27.6	17.1	21	15	SC-SM	A-1-b(0)	17.1		
	M2	1.7-4.5	79.5	62.1	31.2	13.2	23	13	SC	A-2-4(0)	13.4		
T-1	M1	0.0-1.1	81.8	61.4	27.7	16.8	-	NP	SM	A-1-b(0)	12.4		
	M2	1.1-2.1	90.4	69.6	31.2	19.5	16	12	SC-SM	A-1-b(0)	18.1		
T-2	M1	0.0-1.1	58.8	31.8	19.9	15.5	-	NP	SM	A-1-a(0)	11.2		
	M2	1.1-2.1	68.8	38.8	23.4	12.8	20	16	SC-SM	A-1-a(0)	14.4

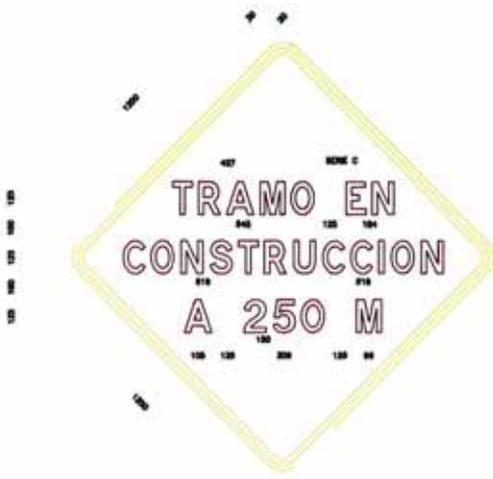
PC-1

DETALLE DE SEÑALIZACION
SECTOR CRITICO
Km. 234+345 - Km. 234+380
