INSTRUMENTACION GEOTECNICA EN LA MINA
LAGUNAS NORTE “Dique Viscachaz”– ALTO CHICAMA
Distrito de Quiruvilca, Provincia de Santiago de Chuco
Departamento de La Libertad

INFORME DE COMPETENCIA PROFESIONAL

**INSTRUMENTACION GEOTECNICA EN LA MINA
LAGUNAS NORTE “Dique Viscachaz” – ALTO CHICAMA
Distrito de Quiruvilca, Provincia de Santiago de Chuco
Departamento de La Libertad**

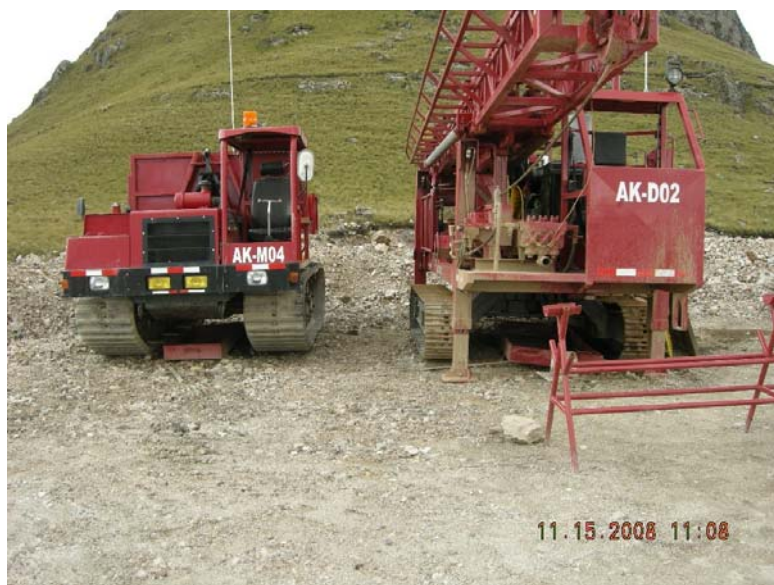
FOREMOST W - 750

- ✓ Perforadora: **W750 BUGGY FOREMOST**

- ✓ Pull down top drive : 30000 lb.
- ✓ Rotación top drive : 0-40 Rpm
- ✓ Torque top drive : 265,000 in lb.
- ✓ Motor modelo CUMMINS KTA 18-P600 : DIESEL
- ✓ Potencia : 600 HP
- ✓ RPM : 2,100
- ✓ Compresora

Tipo	: Tornillo
Modelo	: Sullair 900
Capacidad	: 900 CFM / 350 PSI

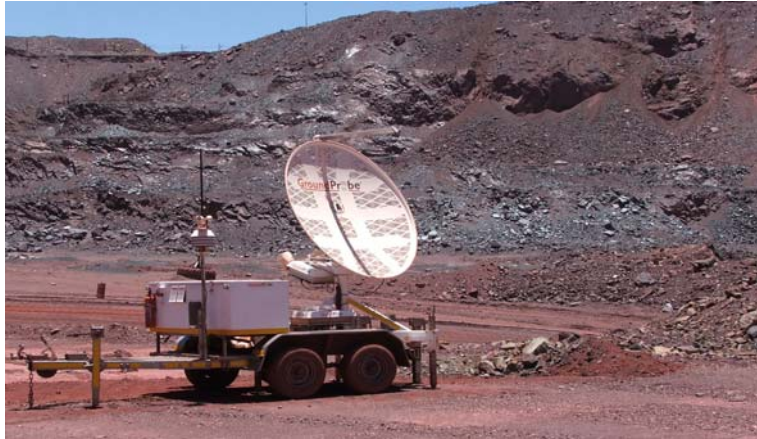
✓ **Radio de Influencia:**

- SSR (850 m)
- SSR-X (1700m)

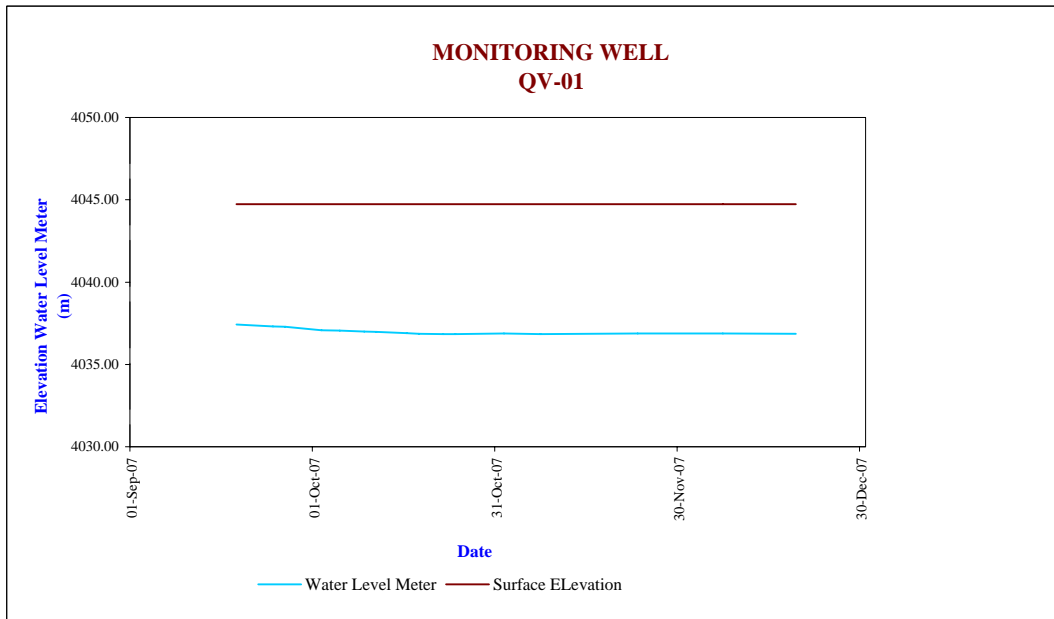
Northing 9122857.785
Easting 803769.705
Elevation 4044.732

Date	Height of the Pipe (m)	Water Level (m)	Depth of the Hole (m)	Elevation Water Level Meter (m)	Surface Elevation (m)
18-Sep-07	0.64	7.94		4037.43	4044.73
20-Sep-07	0.64	7.99		4037.38	4044.73
24-Sep-07	0.64	8.07		4037.30	4044.73
26-Sep-07	0.64	8.09		4037.28	4044.73
02-Oct-07	0.64	8.29		4037.08	4044.73
05-Oct-07	0.64	8.32		4037.05	4044.73
09-Oct-07	0.64	8.38		4036.99	4044.73
11-Oct-07	0.64	8.40		4036.97	4044.73
16-Oct-07	0.64	8.47		4036.90	4044.73
18-Oct-07	0.64	8.51		4036.86	4044.73
22-Oct-07	0.64	8.53		4036.84	4044.73
24-Oct-07	0.64	8.54		4036.83	4044.73
01-Nov-07	0.64	8.50		4036.87	4044.73
07-Nov-07	0.64	8.54		4036.83	4044.73
23-Nov-07	0.64	8.49		4036.88	4044.73
07-Dec-07	0.64	8.50		4036.87	4044.73
19-Dec-07	0.64	8.52		4036.85	4044.73

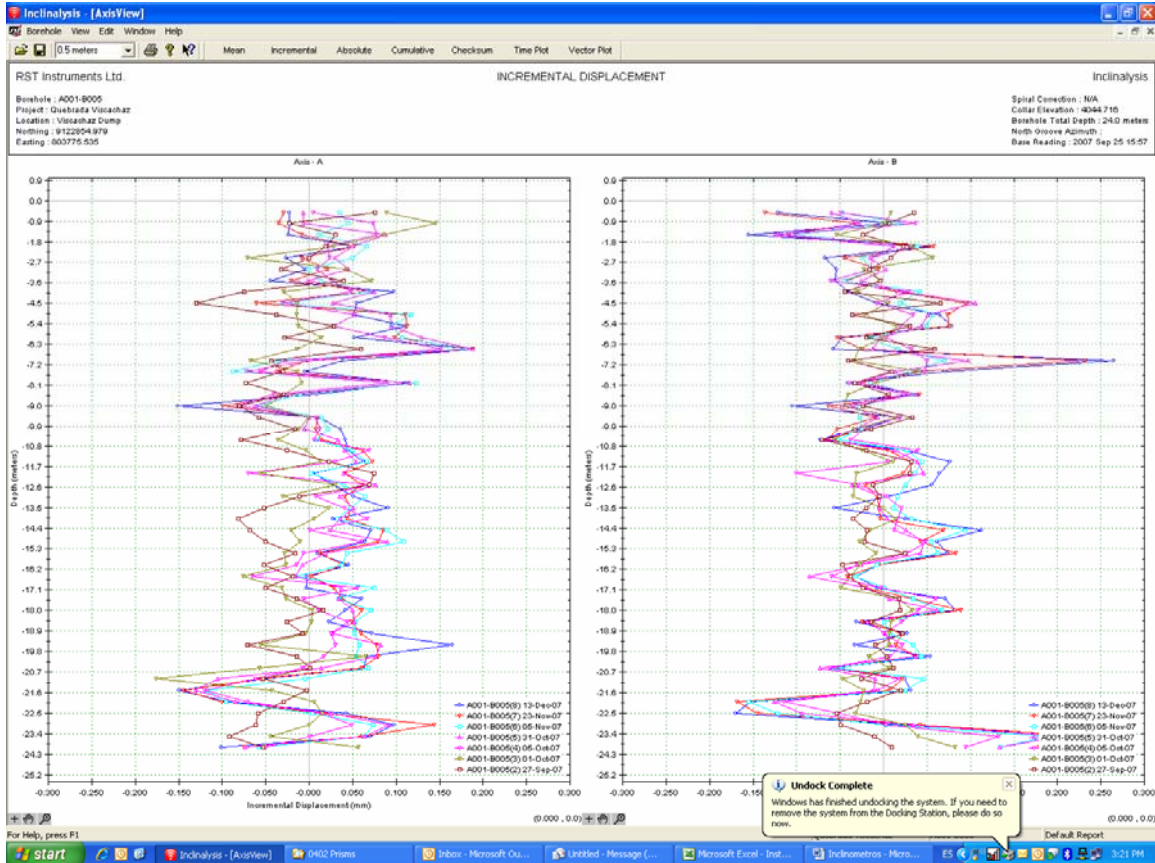
Grafico - Desplazamiento Incremental

- ✓ El análisis de la información obtenida de los monitoreos de inclinómetros de los dos gráficos mostrados que son Desplazamiento Incremental y Desplazamiento Acumulado, se concluye que el dique es completamente estable y esto a su vez corrobora la data obtenida de los hitos de monitoreo (ver Apéndice A.6).
