**CARACTERISTICAS GEOMETRICAS Y  
PROPIEDADES GEOTECNICAS DEL DEPOSITO  
DE DESMONTE “PIEDRA GRANDE II”  
U.P. TAMBOJASA**

**INFORME DE INGENIERÍA  
PARA OPTAR EL TITULO PROFESIONAL DE:  
INGENIERO DE MINAS**

**SERGIO GREGORIO VARGAS ORTIZ**

**2007**

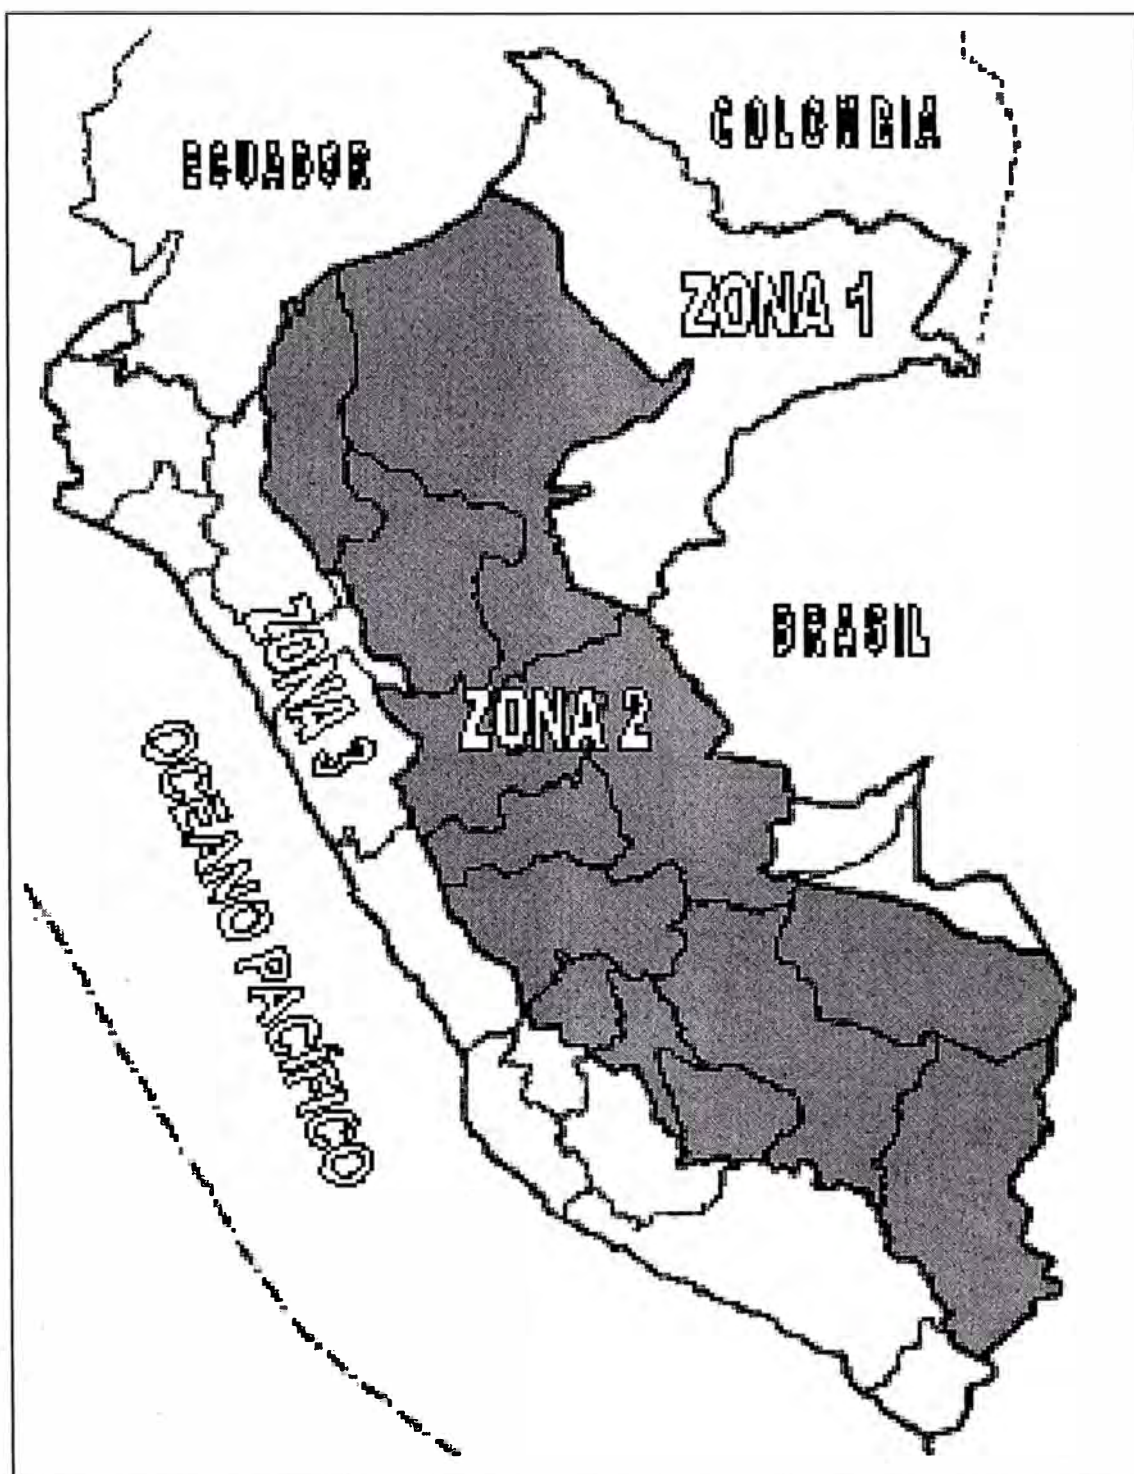
Figura 4.1. Zonificación sísmica del Perú (Reglamento Nacional de Construcciones, 1997)

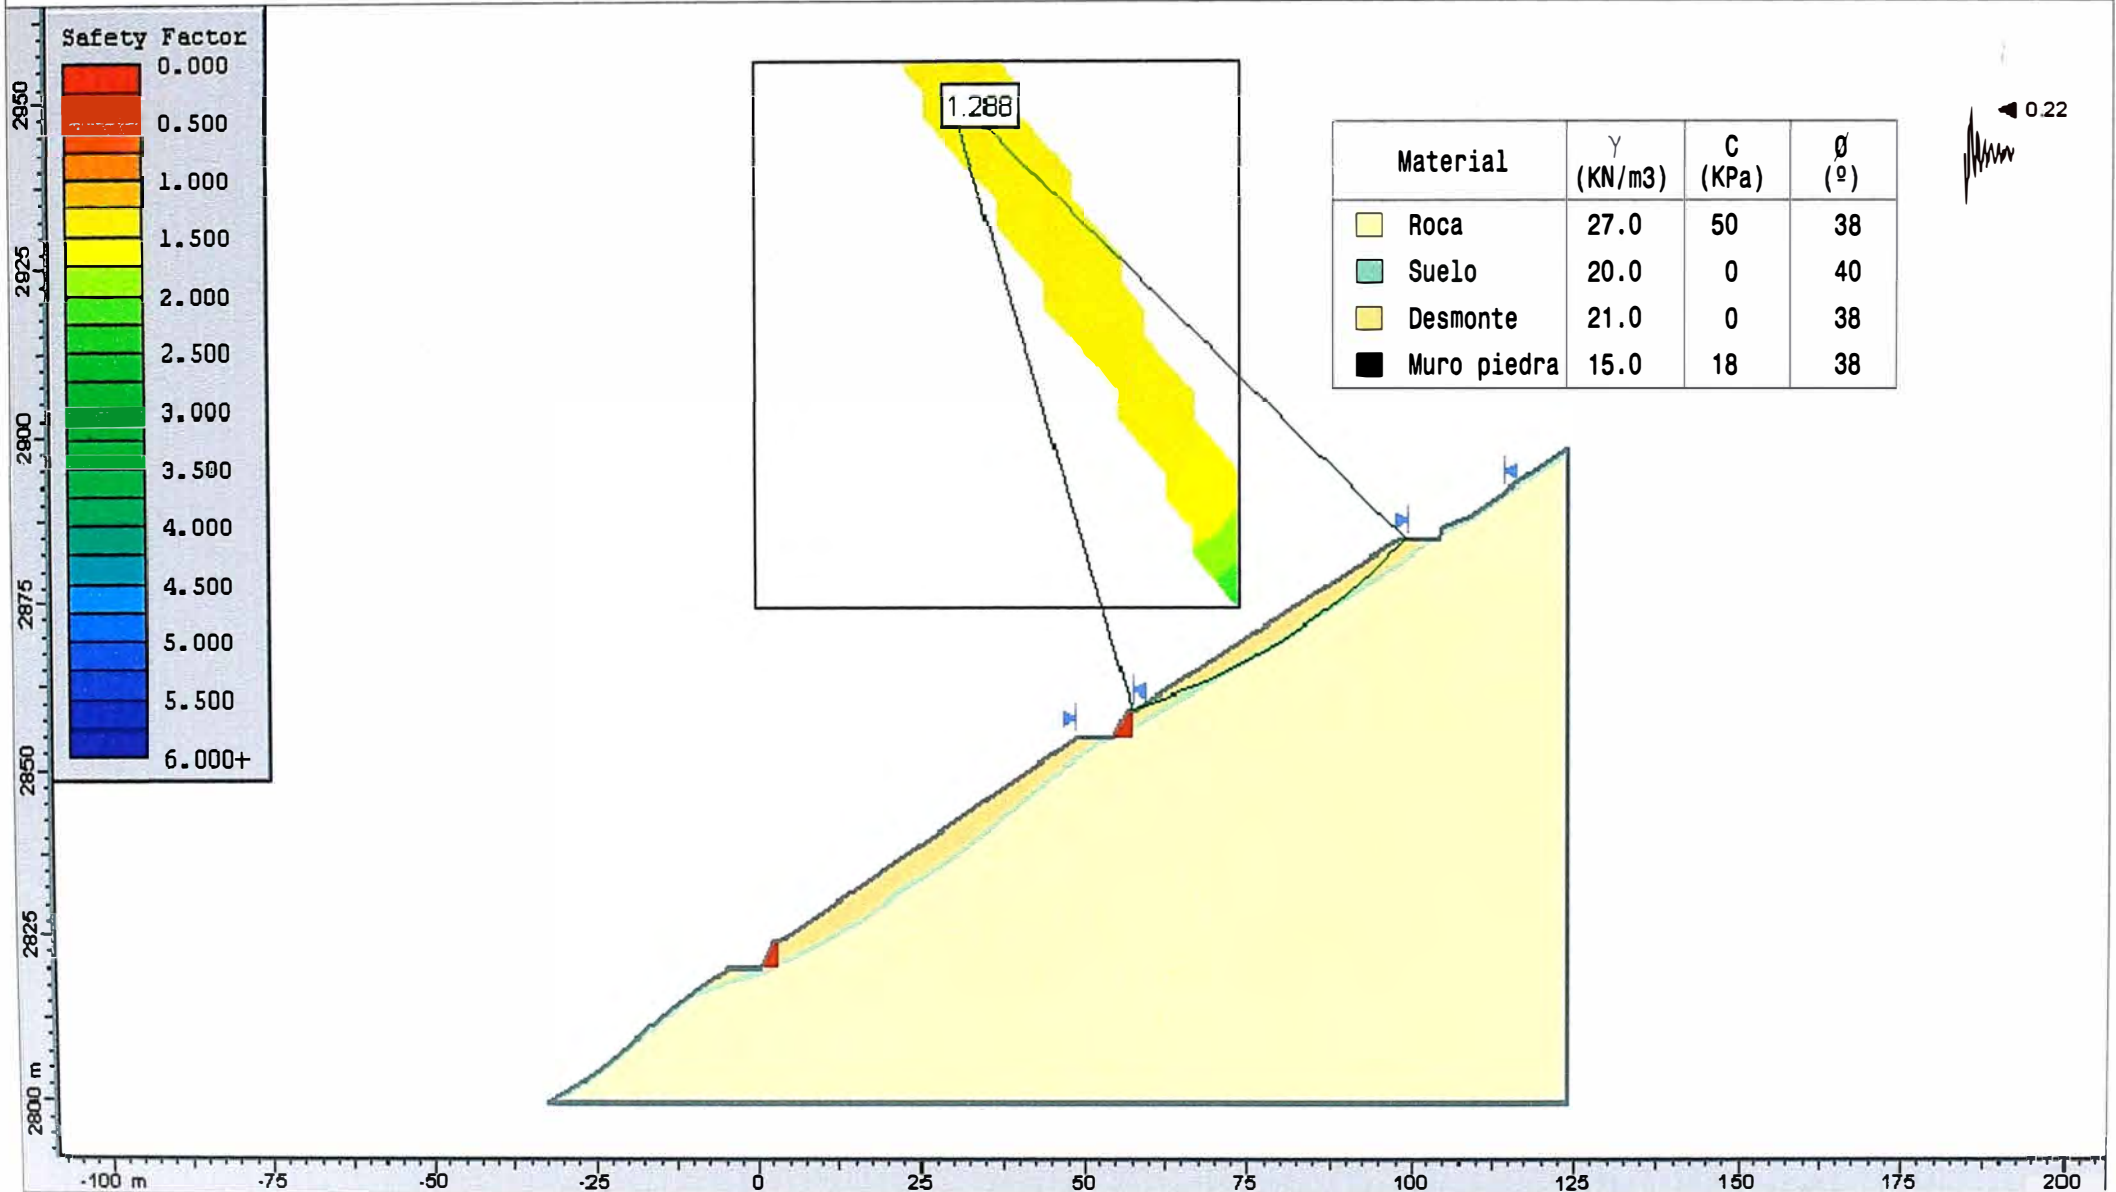
SLIDE Safety Factor

# ***Slide Analysis Information***

Failure Direction: Right to Left

- Se ha evaluado la estabilidad del talud considerando cada uno de los cuerpos del depósito de desmonte “Piedra Grande II”.
- Los resultados del análisis se presentan en términos de superficie potenciales de falla. La superficie crítica de deslizamiento es aquella que proporciona el menor factor de seguridad. En el Anexo H se presentan los reportes de los análisis de estabilidad del programa SLIDE.

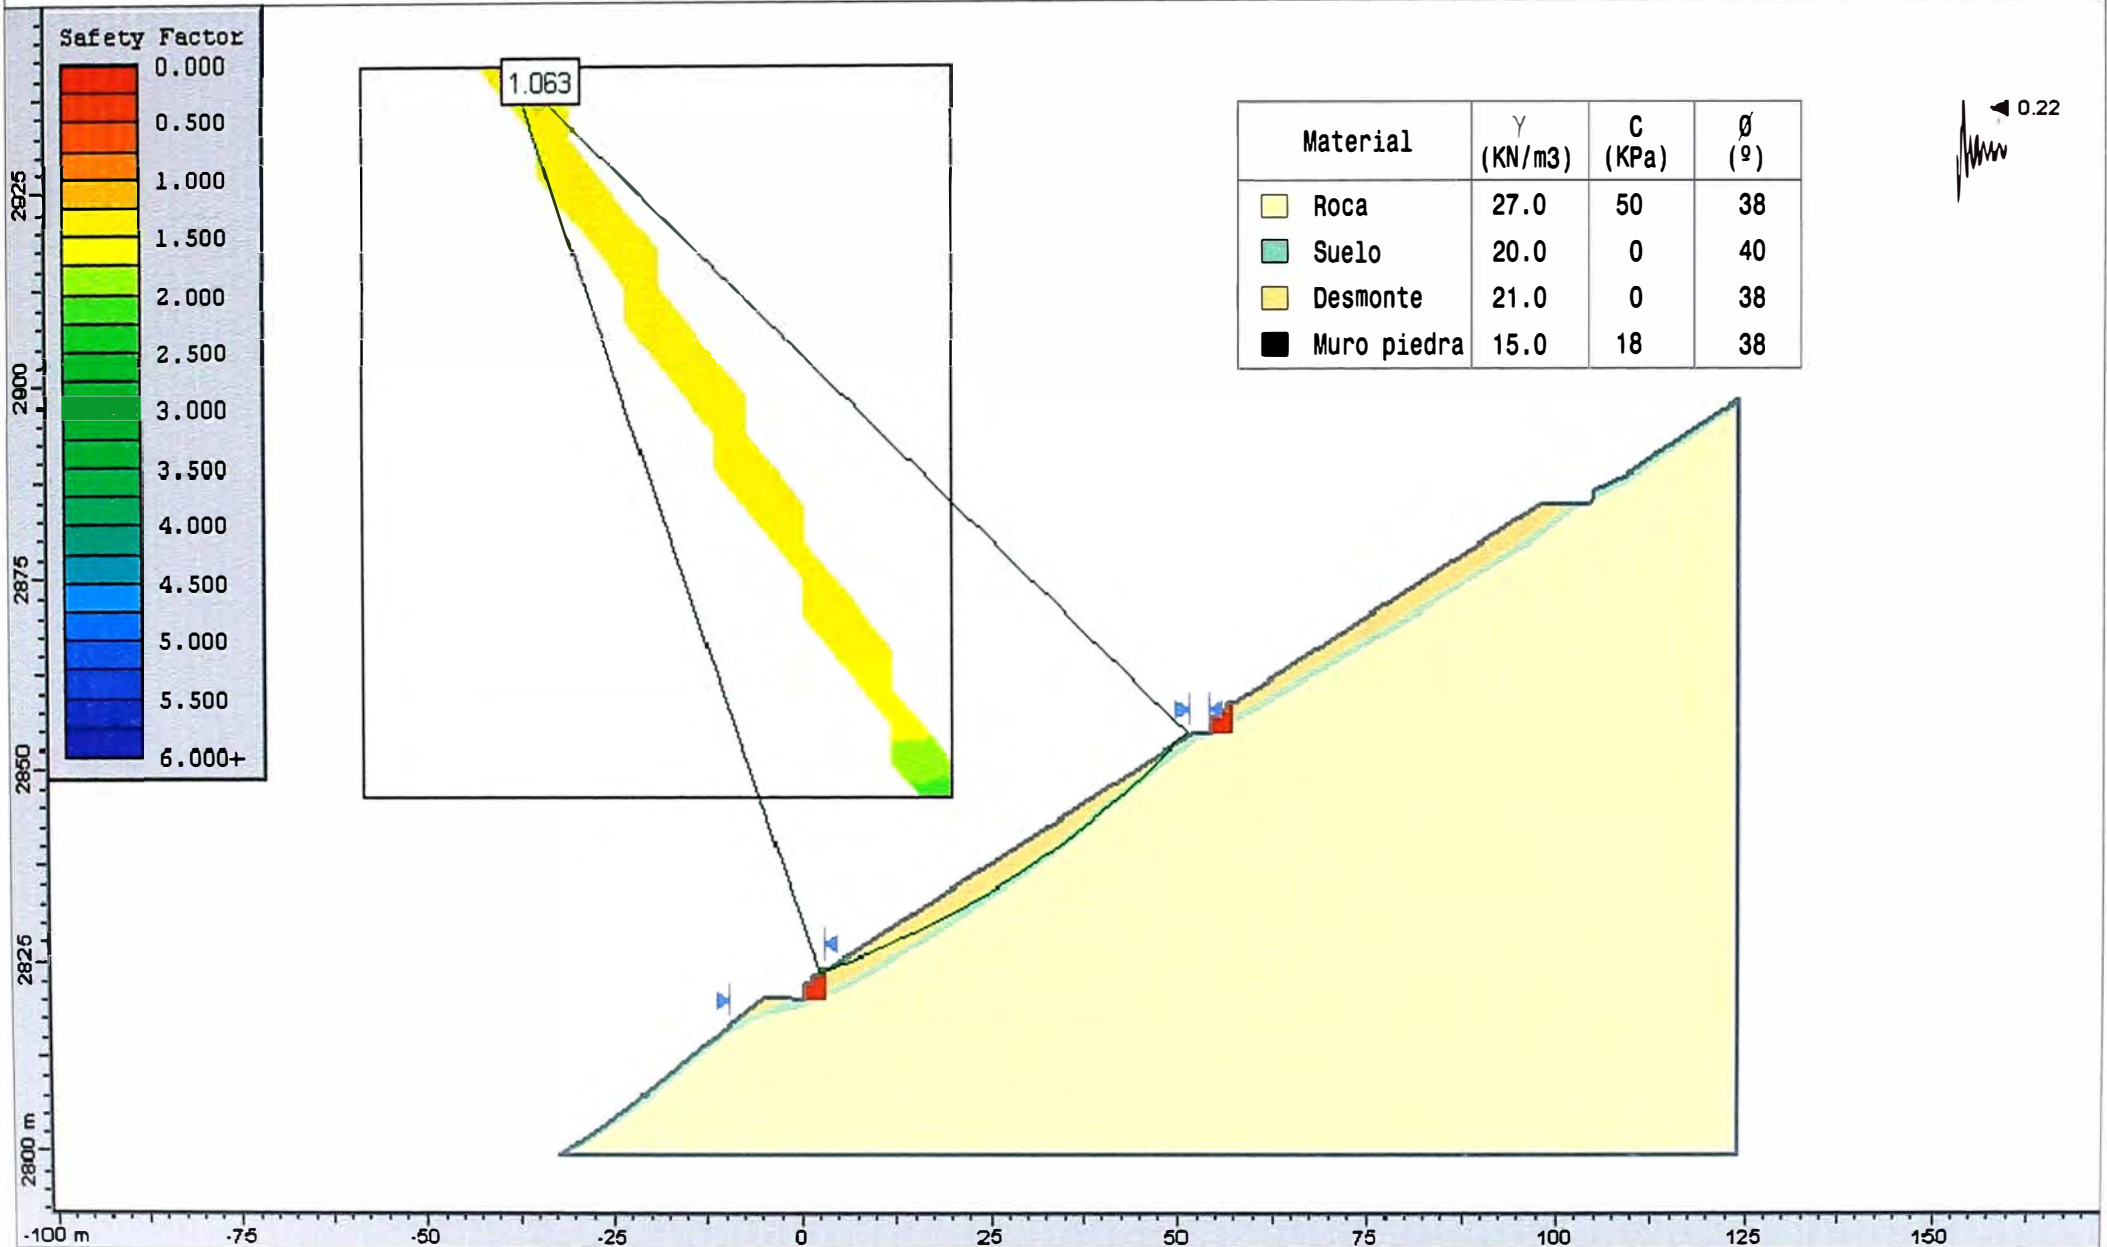
SLIDE Safety Factor

# ***Slide Analysis Information***

Failure Direction: Right to Left

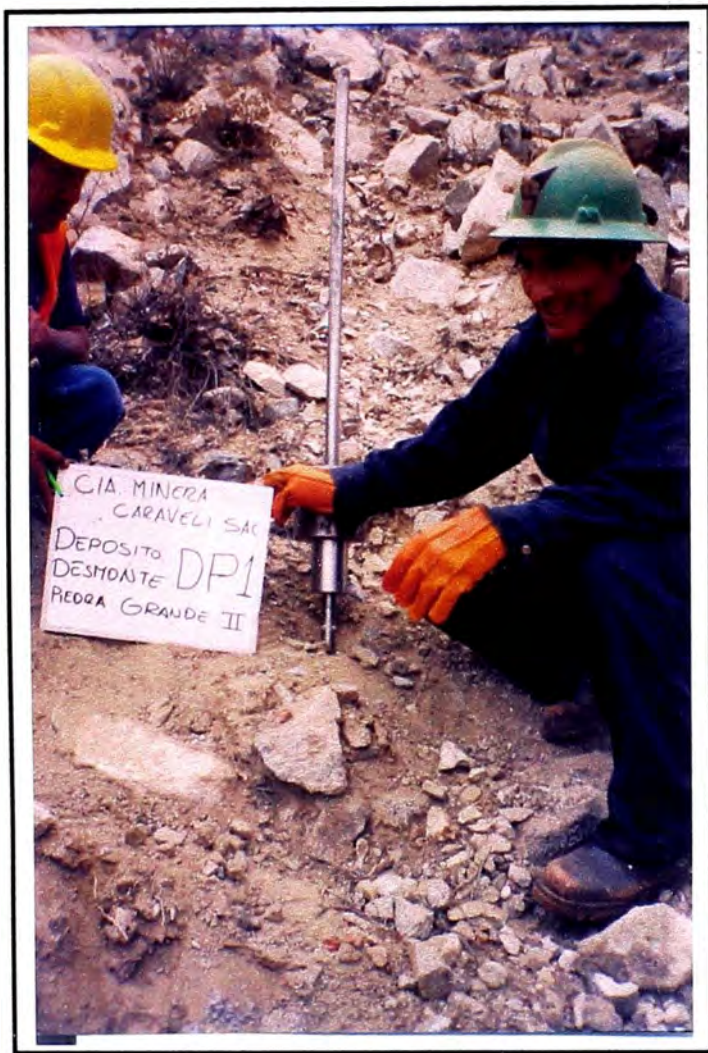
**Fotografía N° 02: Vista de la ejecución del ensayo de exploración DP-1**

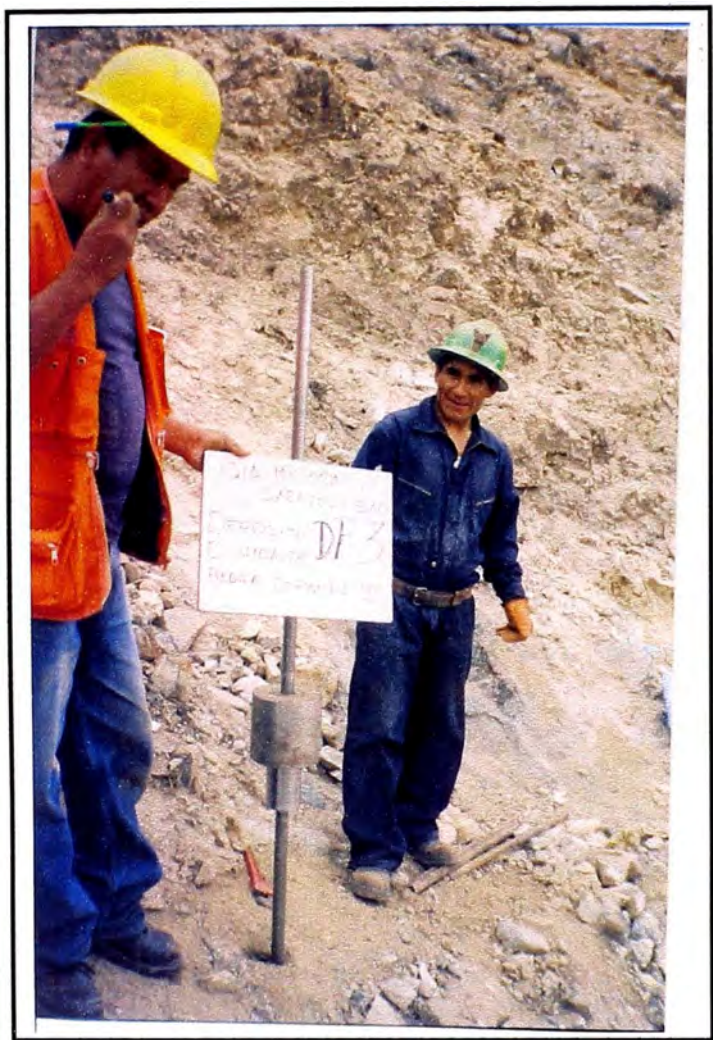
**Fotografía N° 04: Vista de la ejecución del ensayo de exploración DP-3**

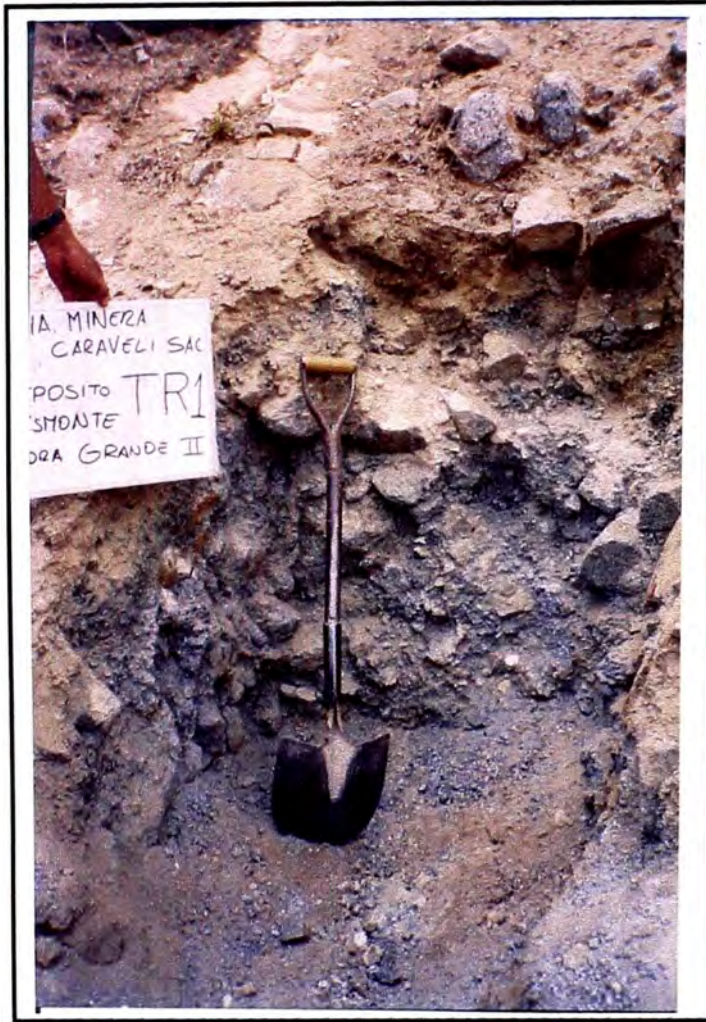
Fotografía N° 06: Vista de la excavación de la calicata trinchera TR-1

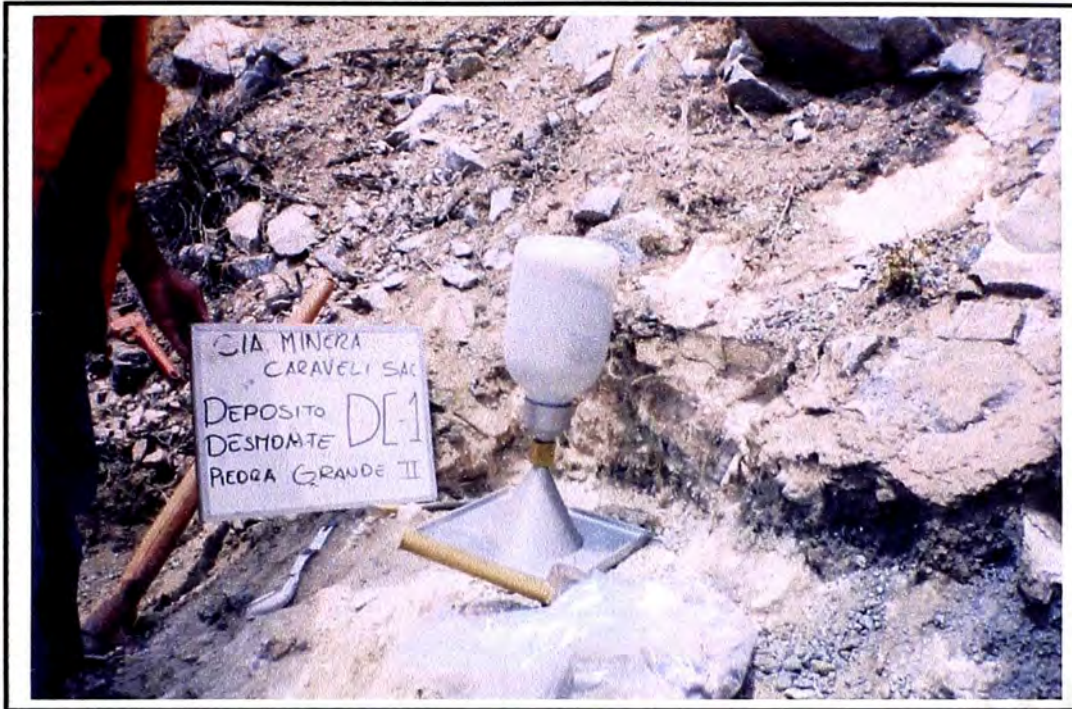
Fotografía N° 08: Vista de la Densidad de campo DC-1.

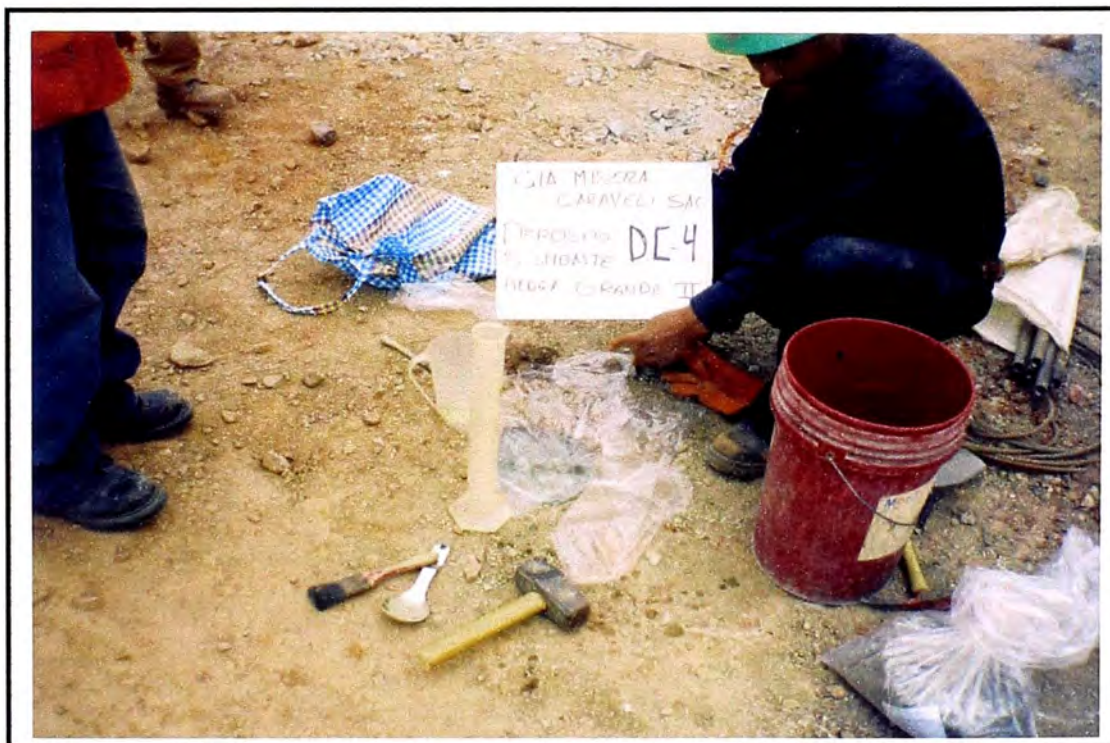
Fotografía N° 11.- Vista de la Densidad de campo DC-4.

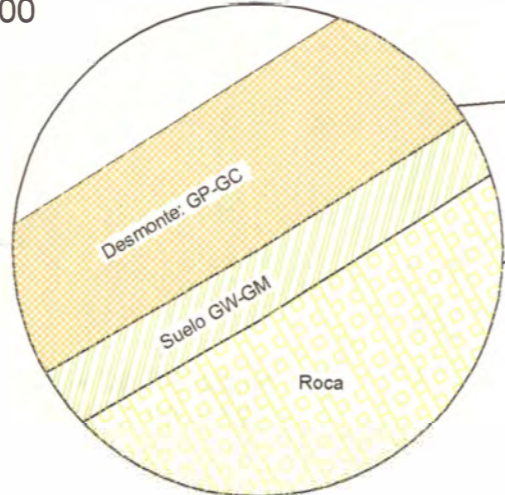
**DETALLE 1**  
Esc.1/100

CARACTERISTICAS GEOMETRICAS FINALES DEL DEPOSITO DE DESMORTE			
BANCO SUPERIOR		BANCO INFERIOR	
En el Talud, Dist. Horizontal	= 47.5 m	En el Talud, Dist. Horizontal	= 52.9 m
En el talud. Dist. Vertical	= 30.0 m	En el talud. Dist. Vertical	= 35.0 m
Altura desmorte	= 3.0 m	Altura desmorte	= 3.0 m
Ancho del Depósito	= 32.5 m	Ancho del Depósito	= 22.5 m
Longitud del muro Gavión	= 32.0 m	Longitud del muro Gavión	= 28.0 m
Angulo del talud de desmorte	= 32°	Angulo del talud de desmorte	= 32°

VOLUMEN DEL DEPOSITO DE DESMORTE	
Volumen Muro Superior	= 320.0 m <sup>3</sup>
Volumen Desmorte Superior	= 3,080.0 m <sup>3</sup>
Volumen Muro Inferior	= 280.0 m <sup>3</sup>
Volumen Desmorte Inferior	= 3,480.0 m <sup>3</sup>
Volumen TOTAL de desmorte	= 7,160.0 m <sup>3</sup>

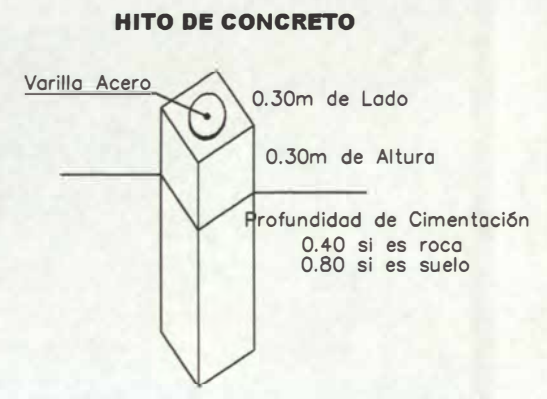
DETALLE DE PUNTO DE CONTROL GEODESICO
