**OPERACIONES DE PESCA PARA LA RECUPERACION DE UN
POZO EN LA SELVA PERUANA**

**TEMA: OPERACIONES DE PESCA PARA LA RECUPERACIÓN
DE UN POZO EN LA SELVA PERUANA.**

El pozo a estudiar está ubicado en el Bloque 1-AB de la Selva Peruana y es el pozo Dorissa # 12. Es un pozo direccional con un KOP a 751' y con un ángulo máximo de 27.5 grados a 5700'.

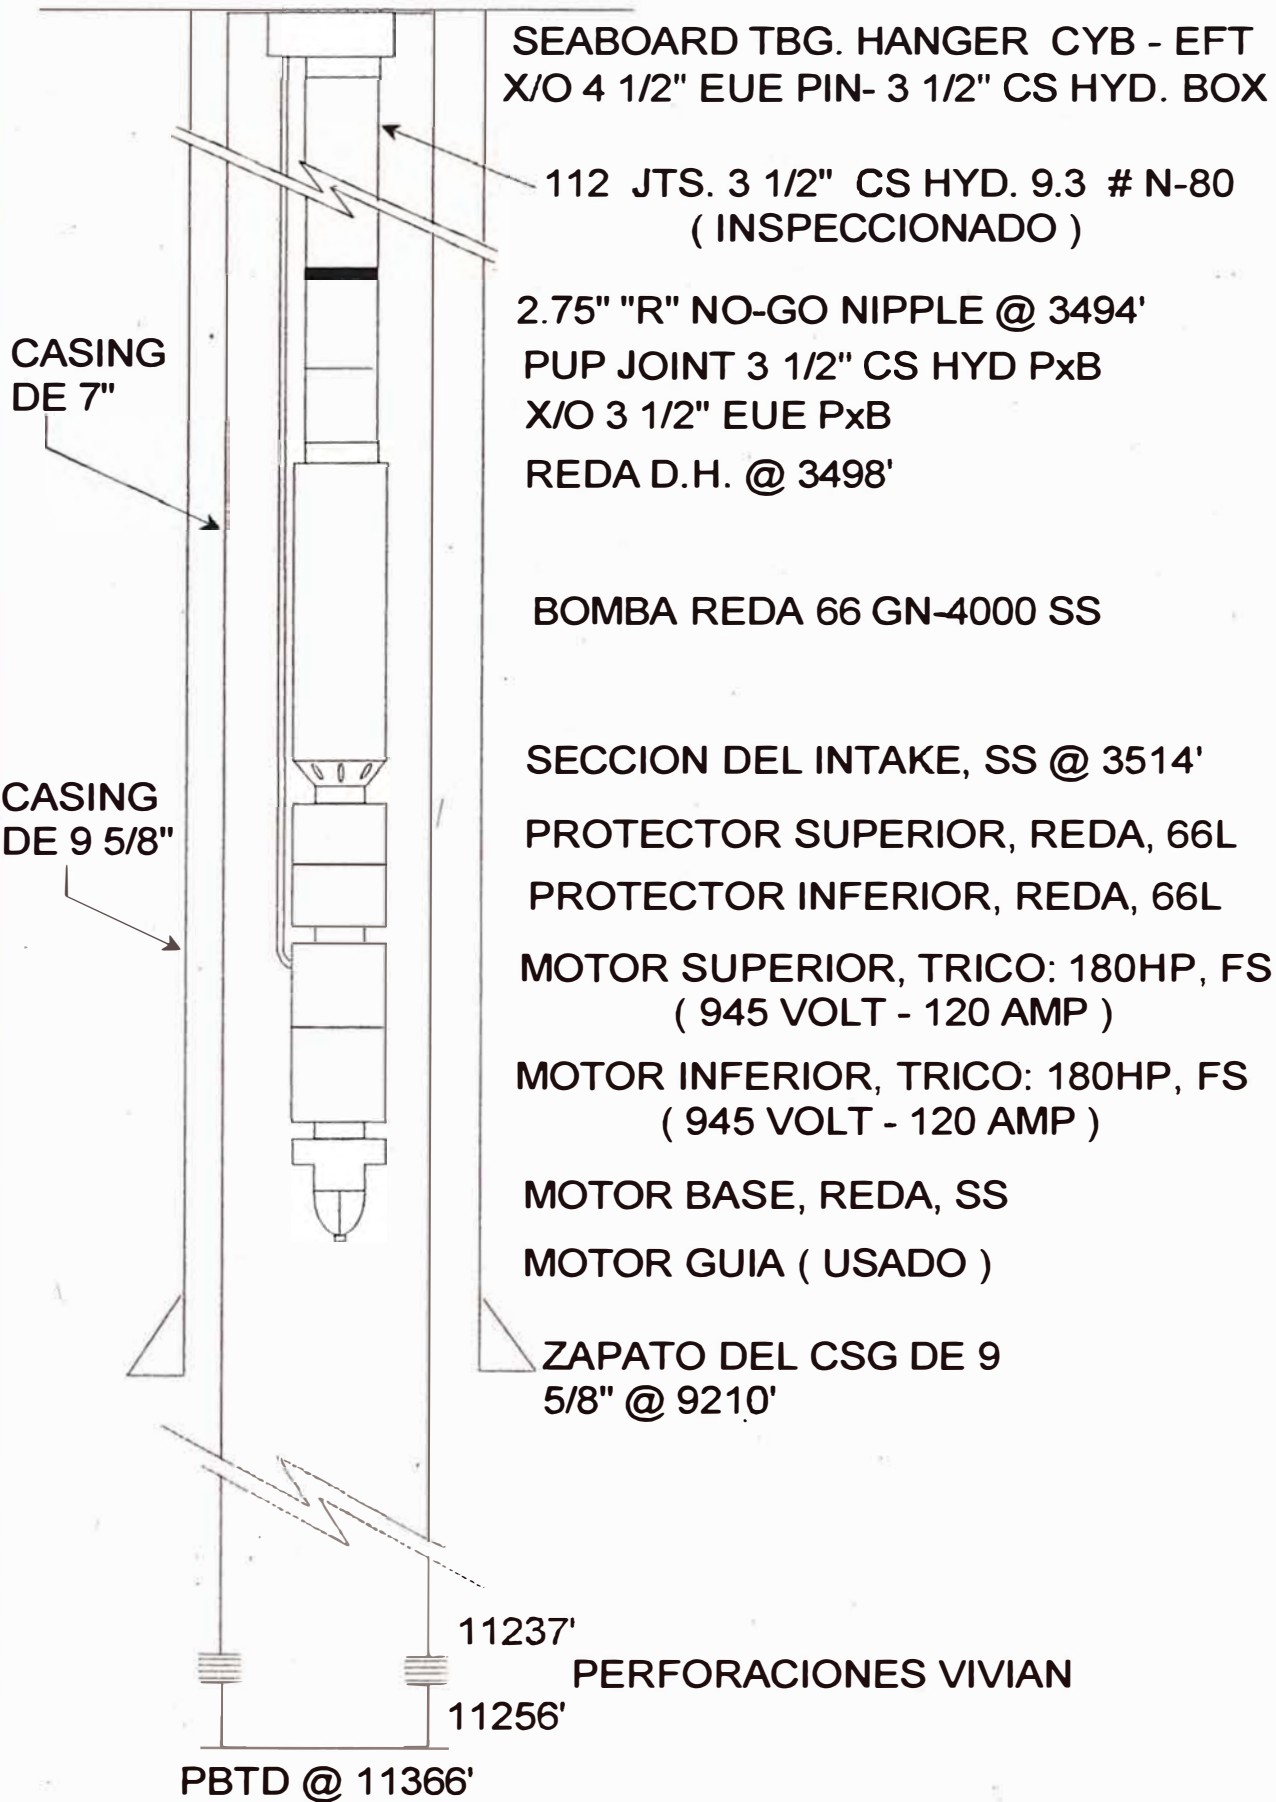
DIAGRAMA 1 : DIAGRAMA DEL POZO DESPUES DEL SERVICIO # 7

La situación del pozo con su instalación de producción después del servicio # 7 (antes del servicio # 8 en el

cual ocurrió el problema) se muestra en el DIAGRAMA # 1. También se muestra la forma de como era el cabezal del pozo después del servicio # 7, igualmente antes de ocurrir el problema, en el DIAGRAMA # 2.

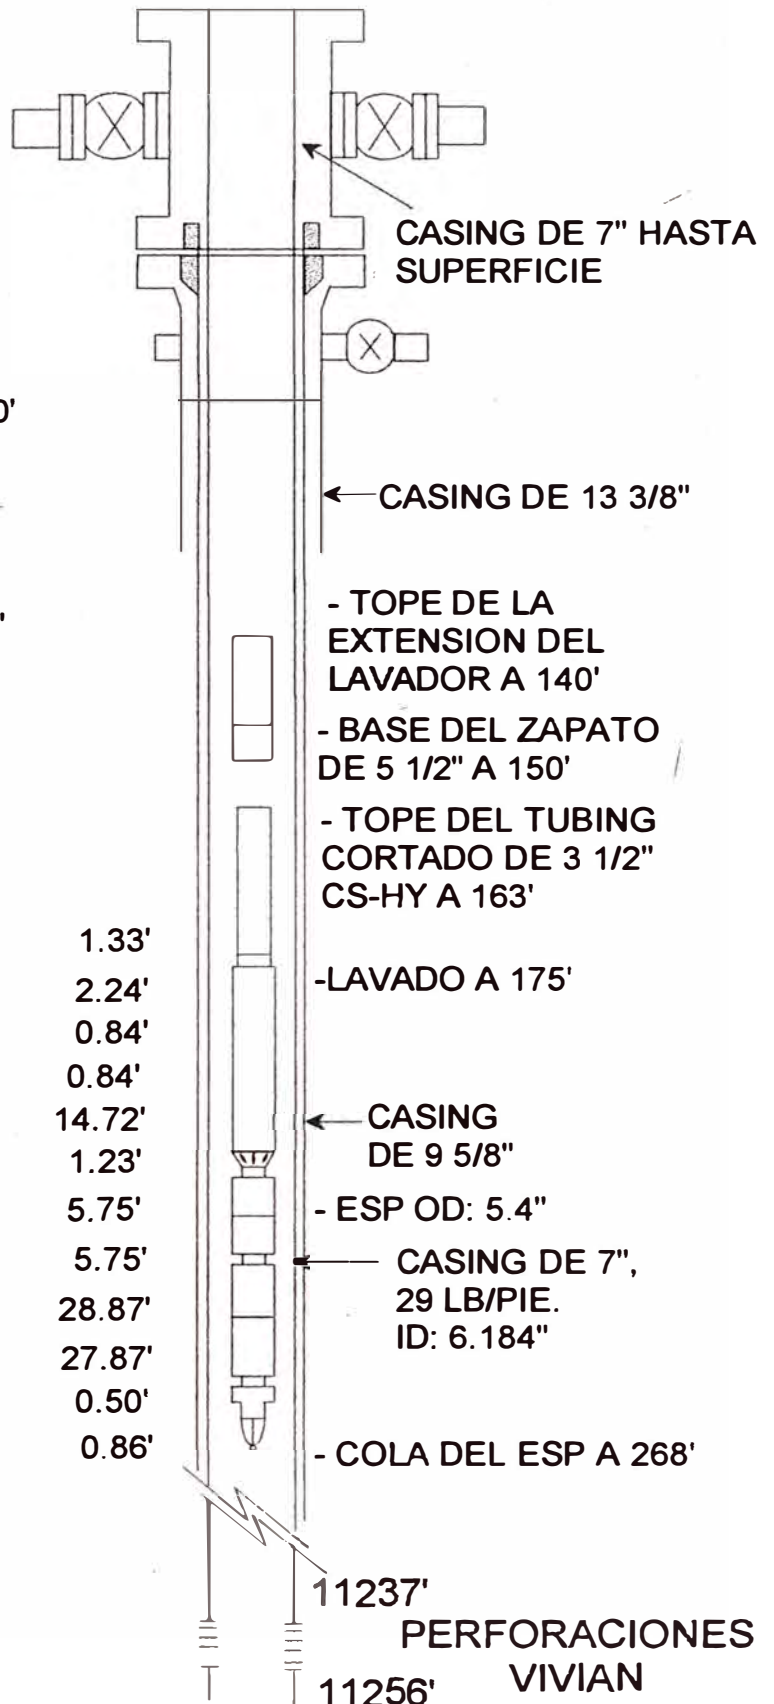
- * PESCAO INFERIOR: TOPE @ 163'
 - 3 1/2" TBG. CORTADO 17'
 - INSTALACION ESP 88'
 - LONG TOTAL 105'
 - COLA @ 268'

- * INSTALACION DEL ESP CAIDO:
 - 2.75" "R" NO-GO NIPPLE 1.33'
 - PUP JOINT 3 1/2" CS HYD PxB 2.24'
 - CROSSOVER 3 1/2" EUE PxB 0.84'
 - CABEZA DE DESCARGA, REDA 0.84'
 - BOMBA REDA 66 GN-4000 14.72'
 - SECCION DEL INTAKE, REDA 1.23'
 - PROTECTOR SUPERIOR, REDA, 66L 5.75'
 - PROTECTOR INFERIOR, REDA, 66L 5.75'
 - MOTOR SUPERIOR, TRICO: 180HP 28.87'
 - MOTOR INFERIOR, TRICO: 180HP 27.87'
 - MOTOR BASE, REDA 0.50'
 - MOTOR GUIA 0.86'

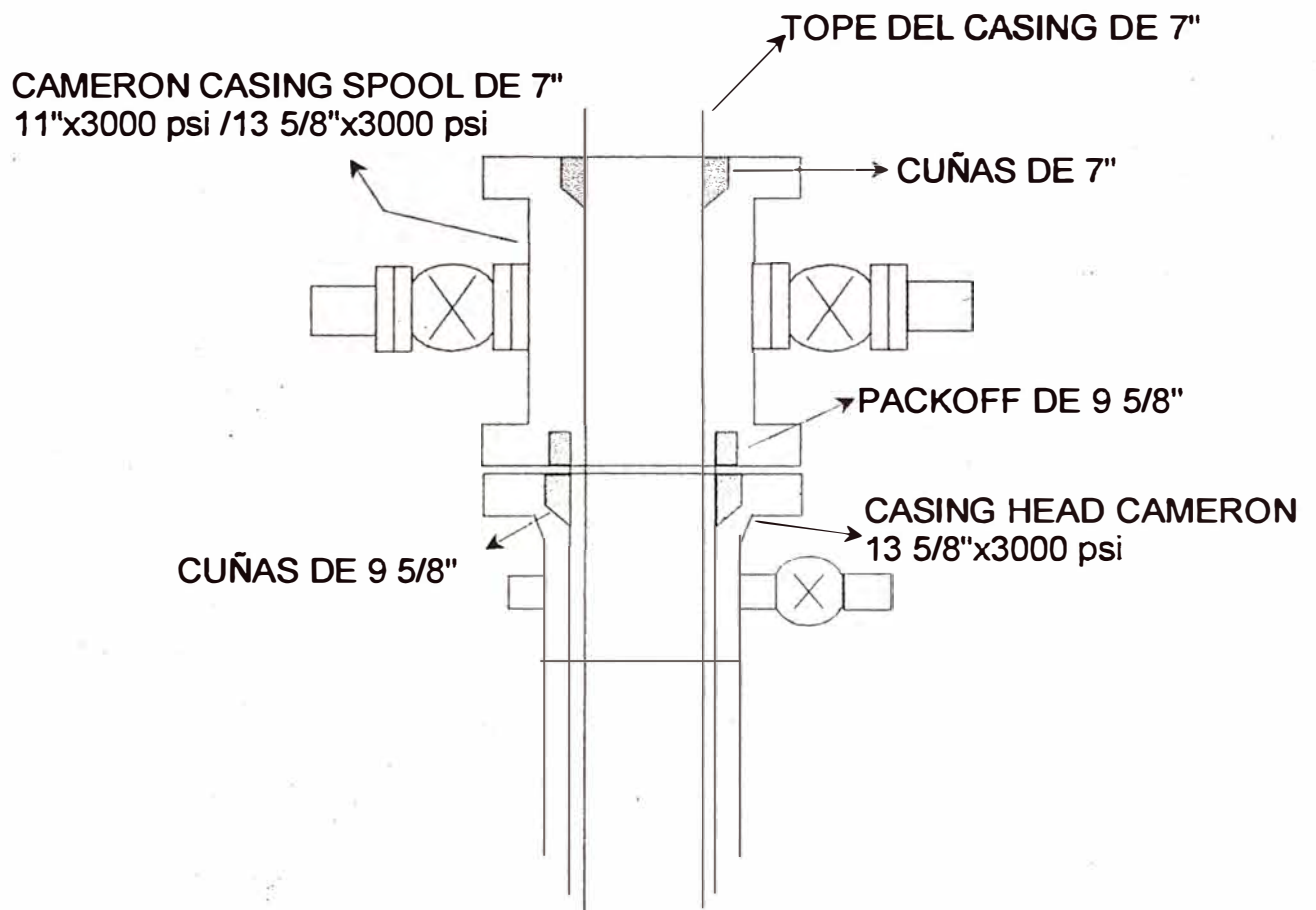
DIAGRAMA 4 : CABEZAL DESPUES DE REALIZAR EL CORTE AL CASING DE 7" EXPUESTO

Se procedió a templar, logrando estirar el casing aproximadamente un pie hacia arriba con 340,000 lbs de tensión. Se removió las cuñas. Al liberarse la tensión, el

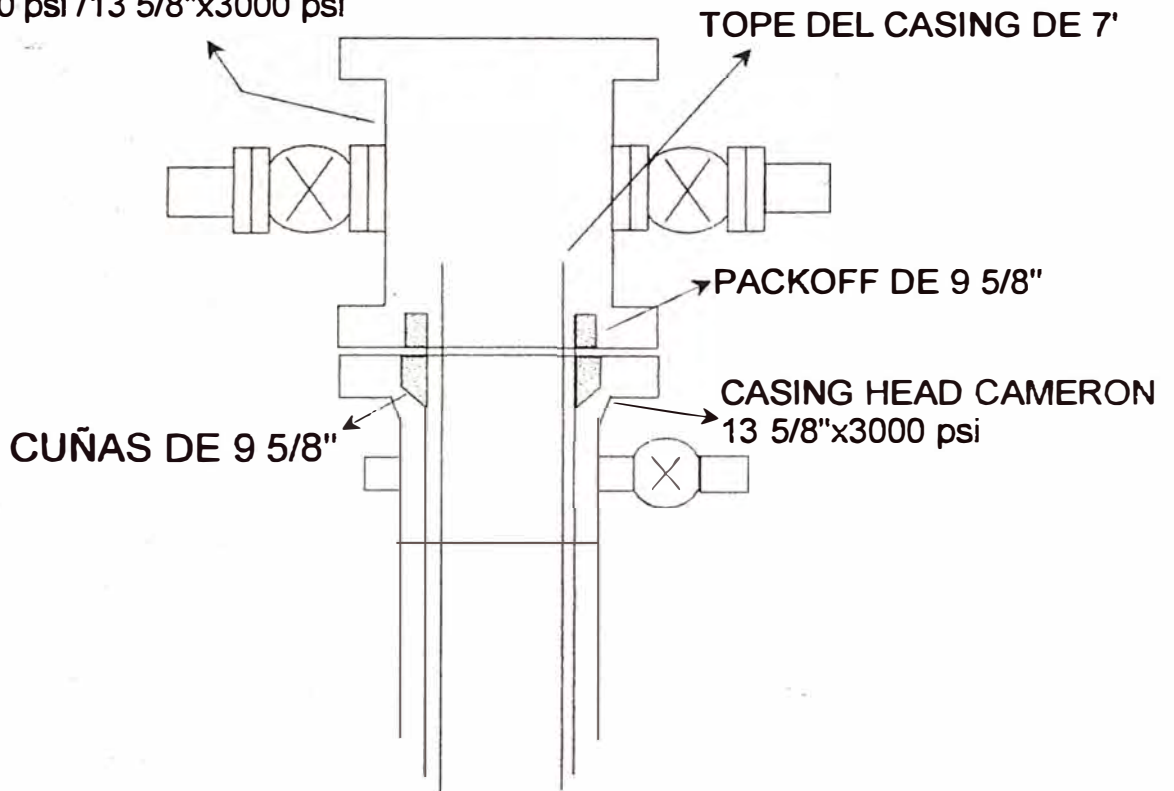
DIAGRAMA 5 : CABEZAL DESPUES DE DESASENTAR LAS CUÑAS DE 7"

tope del casing cortado de 7" descendió más o menos 2 pies, quedando este tope dentro del casing spool de 7", como se muestra en el DIAGRAMA # 5.

CAMERON CASING SPOOL DE 7"
11"x3000 psi / 13 5/8"x3000 psi

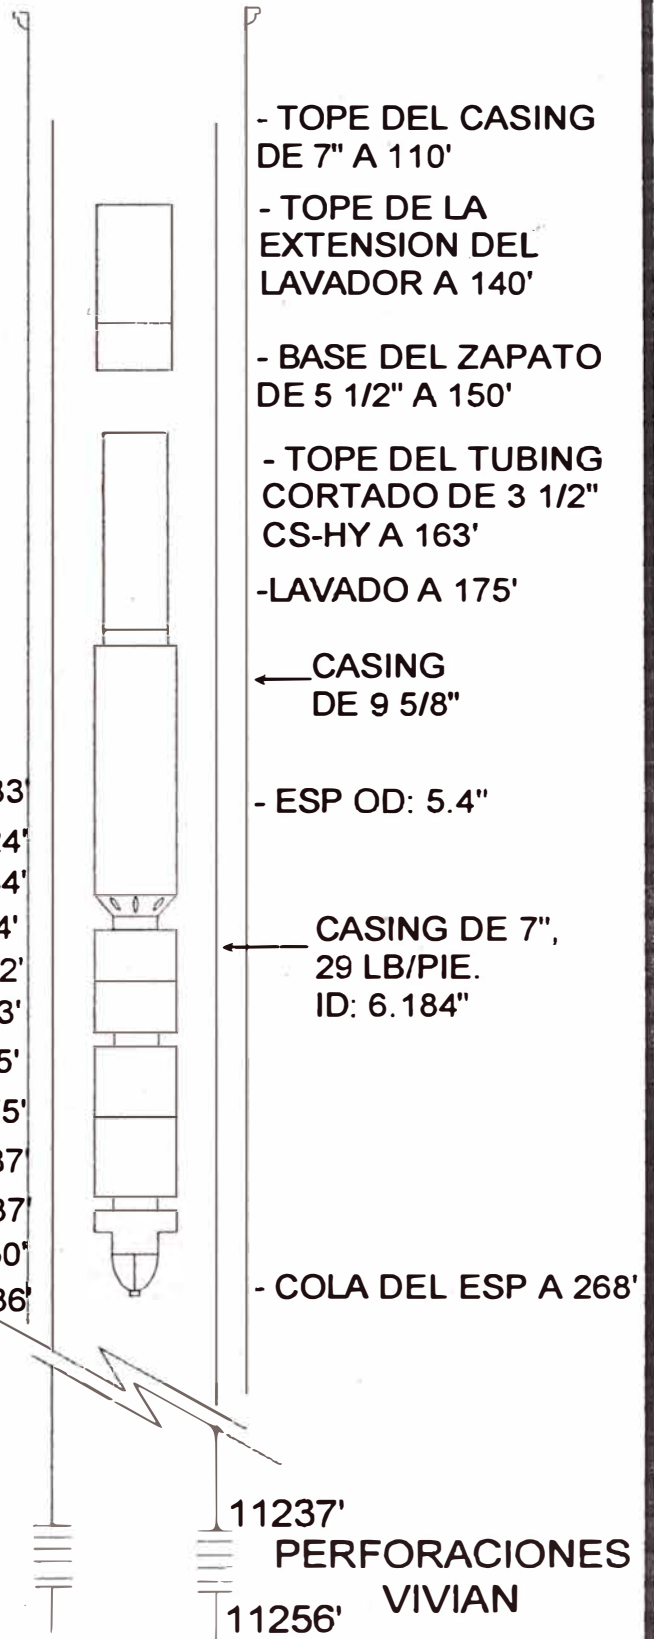
* INSTALACION DEL ESP CAIDO:

- 2.75" "R" NO-GO NIPPLE	1.33'
- PUP JOINT 3 1/2" CS HYD PxB	2.24'
- CROSSOVER 3 1/2" EUE PxB	0.84'
- CABEZA DE DESCARGA, REDA	0.84'
- BOMBA REDA 66 GN-4000	14.72'
- SECCION DEL INTAKE, REDA	1.23'
- PROTECTOR SUPERIOR, REDA, 66L	5.75'
- PROTECTOR INFERIOR, REDA, 66L	5.75'
- MOTOR SUPERIOR, TRICO: 180HP	28.87'
- MOTOR INFERIOR, TRICO: 180HP	27.87'
- MOTOR BASE, REDA	0.50'
- MOTOR GUIA	0.86'

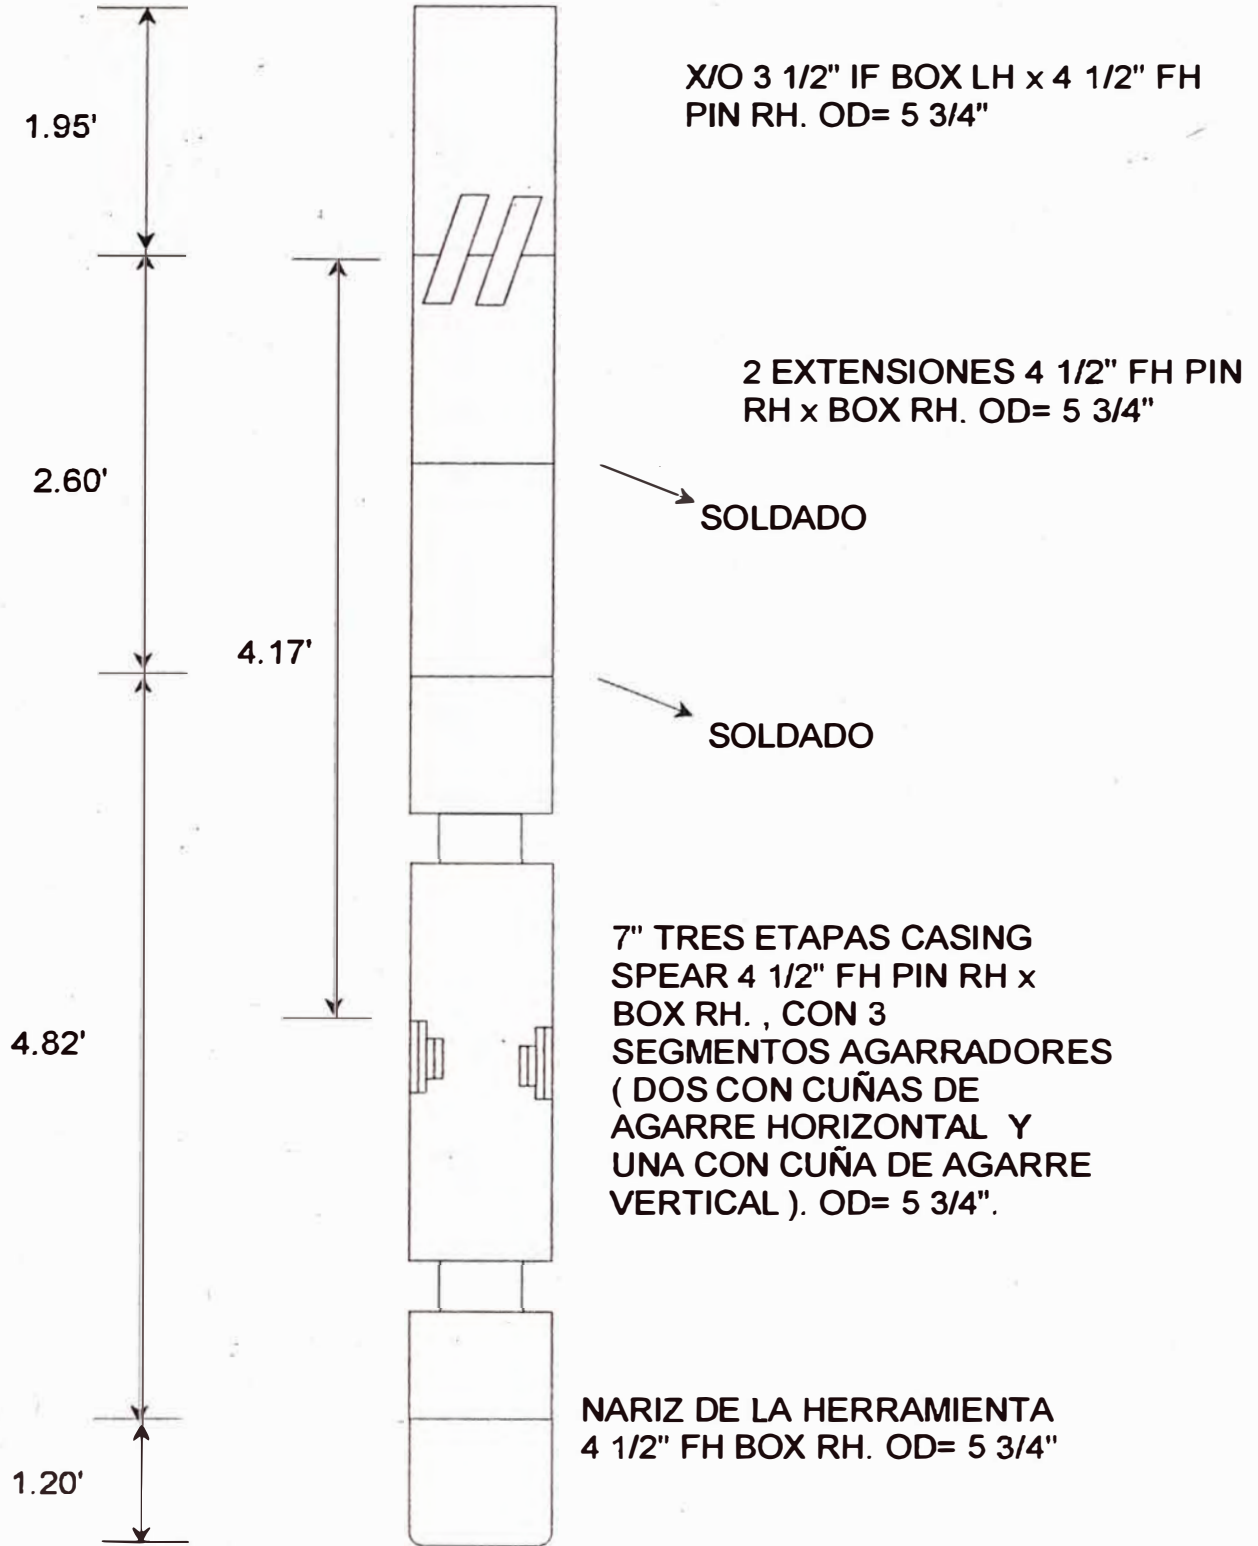
DIAGRAMA 7: CASING SPEAR DE 7" USADO PARA DESENROSQUE MECANICO AYUDADO POR EXPLOSIVO

Se procedió a armar el Casing Spear de 7" (podemos observar la herramienta en el DIAGRAMA # 7). Se bajó este al pozo con 4 drill pipe de 3 1/2" rosca izquierda (OD tool joint: 4 3/4"); se enganchó el casing de 7" a 115' (5' debajo del tope del mismo); se templó la sarta hasta 60,000 lbs para asegurar buen agarre de la herramienta en el casing; se dejó la sarta templada con 36,000 lbs para intentar el desenrosque esta tensión se distribuía de esta manera:

En el segundo intento de pesca el spear contaba con sus tres segmentos agarradores con cuñas en posición horizontal, lo cual es bueno para tener agarre efectivo para jalar o tensionar, pero no había agarre efectivo al momento de aplicar torque ya que las cuñas horizontales de los aferradores de la herramienta resbalaban hacia la izquierda, fallando así los intentos de desenrosque.

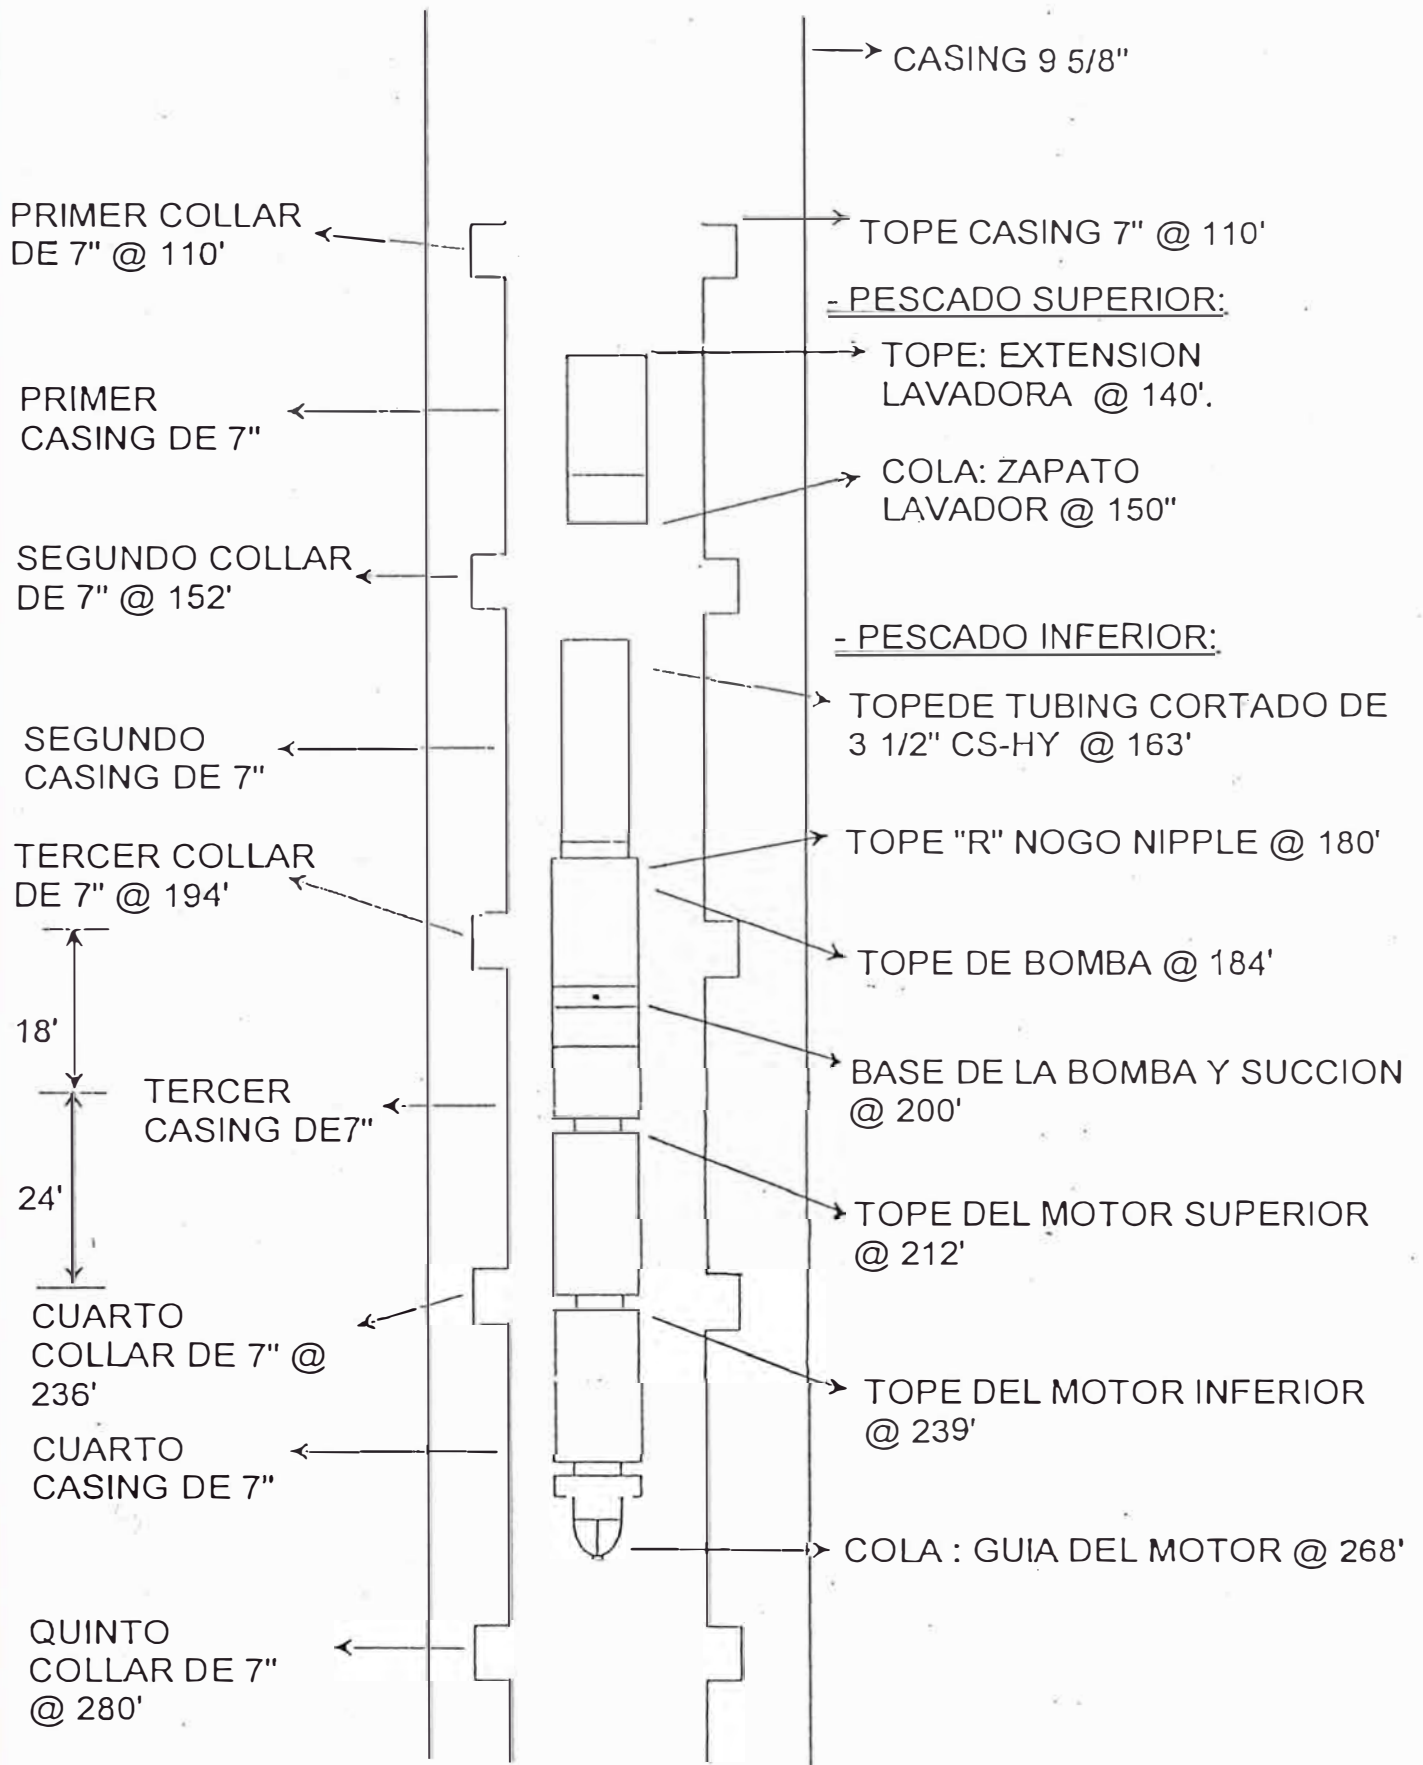
DIAGRAMA 8 : DISTRIBUCION DE LOS PESCADOS DENTRO DEL CASING DE 7"

Observemos el DIAGRAMA # 8 en el cual se puede ver la distribución de los pescados dentro del casing de 7". Como podemos observar en este diagrama, la profundidad donde llegó el detonante era exacta la necesaria para

realizar el desenrosque, ya que quedaba debajo de la cola del pescado inferior.

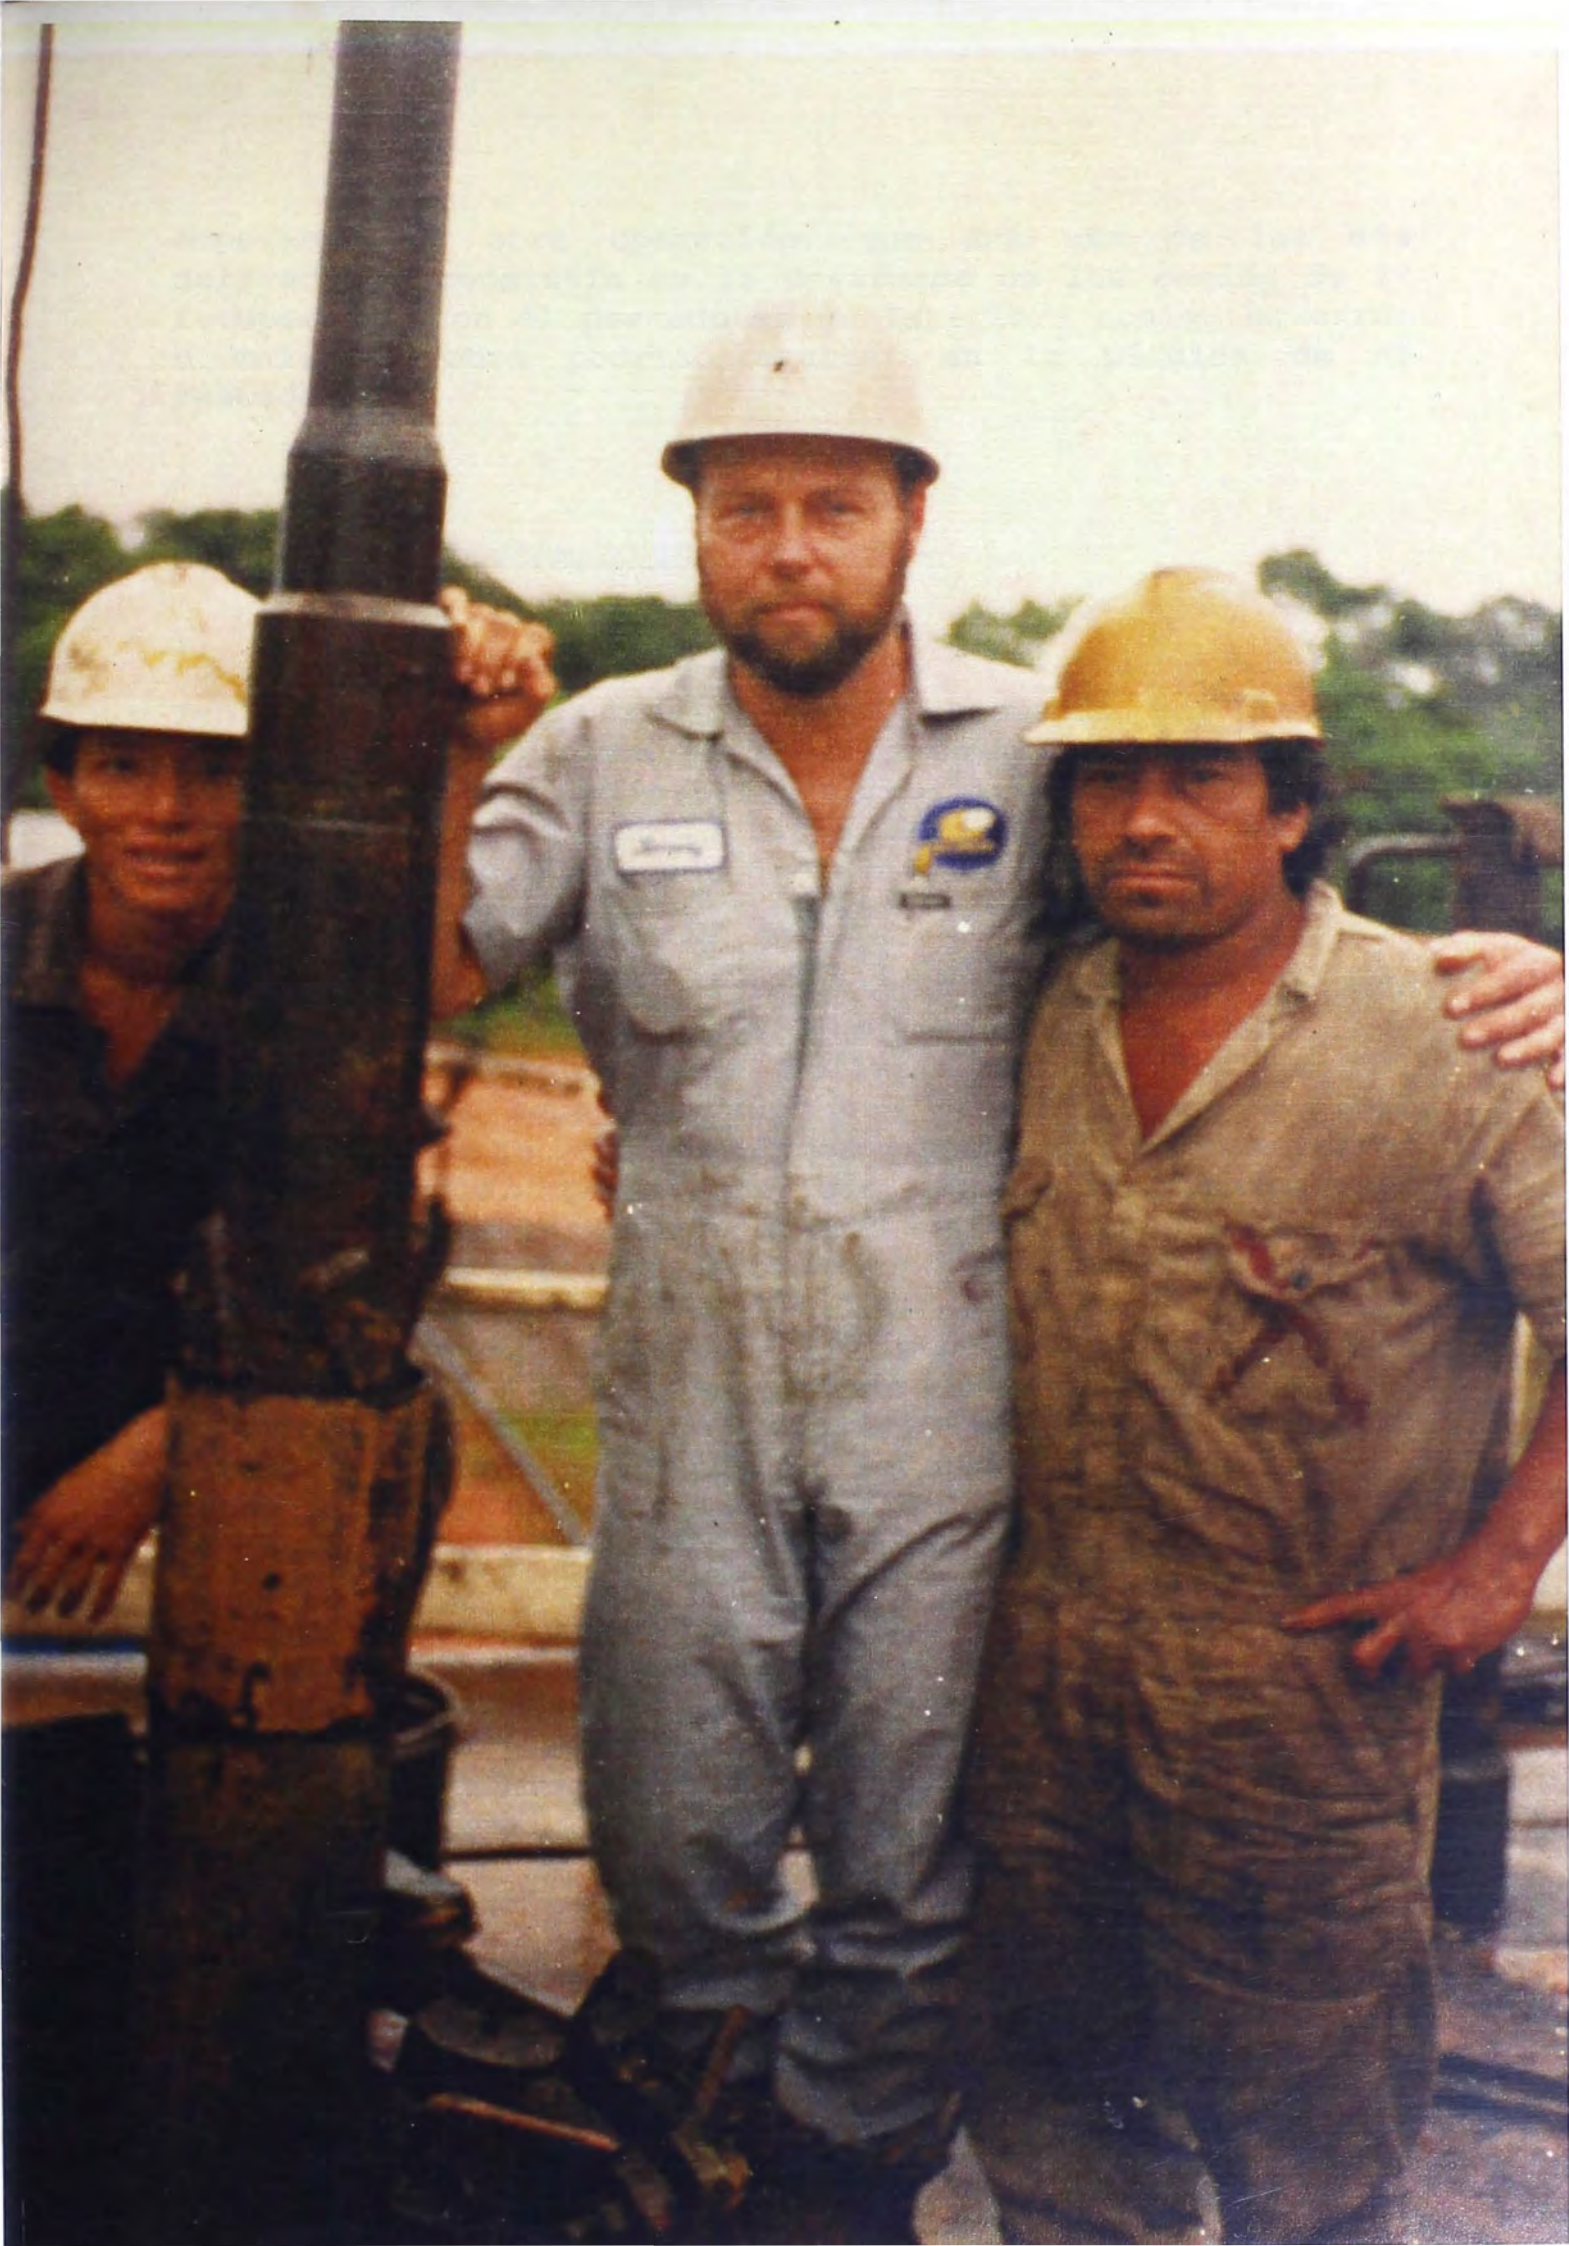
FOTO # 1

Una vez producido el desenrosque, se sacó los 4 drill pipe rosca izquierda hasta llegar al primer collar del casing de 7" (adjunto foto # 1); a partir de este momento se

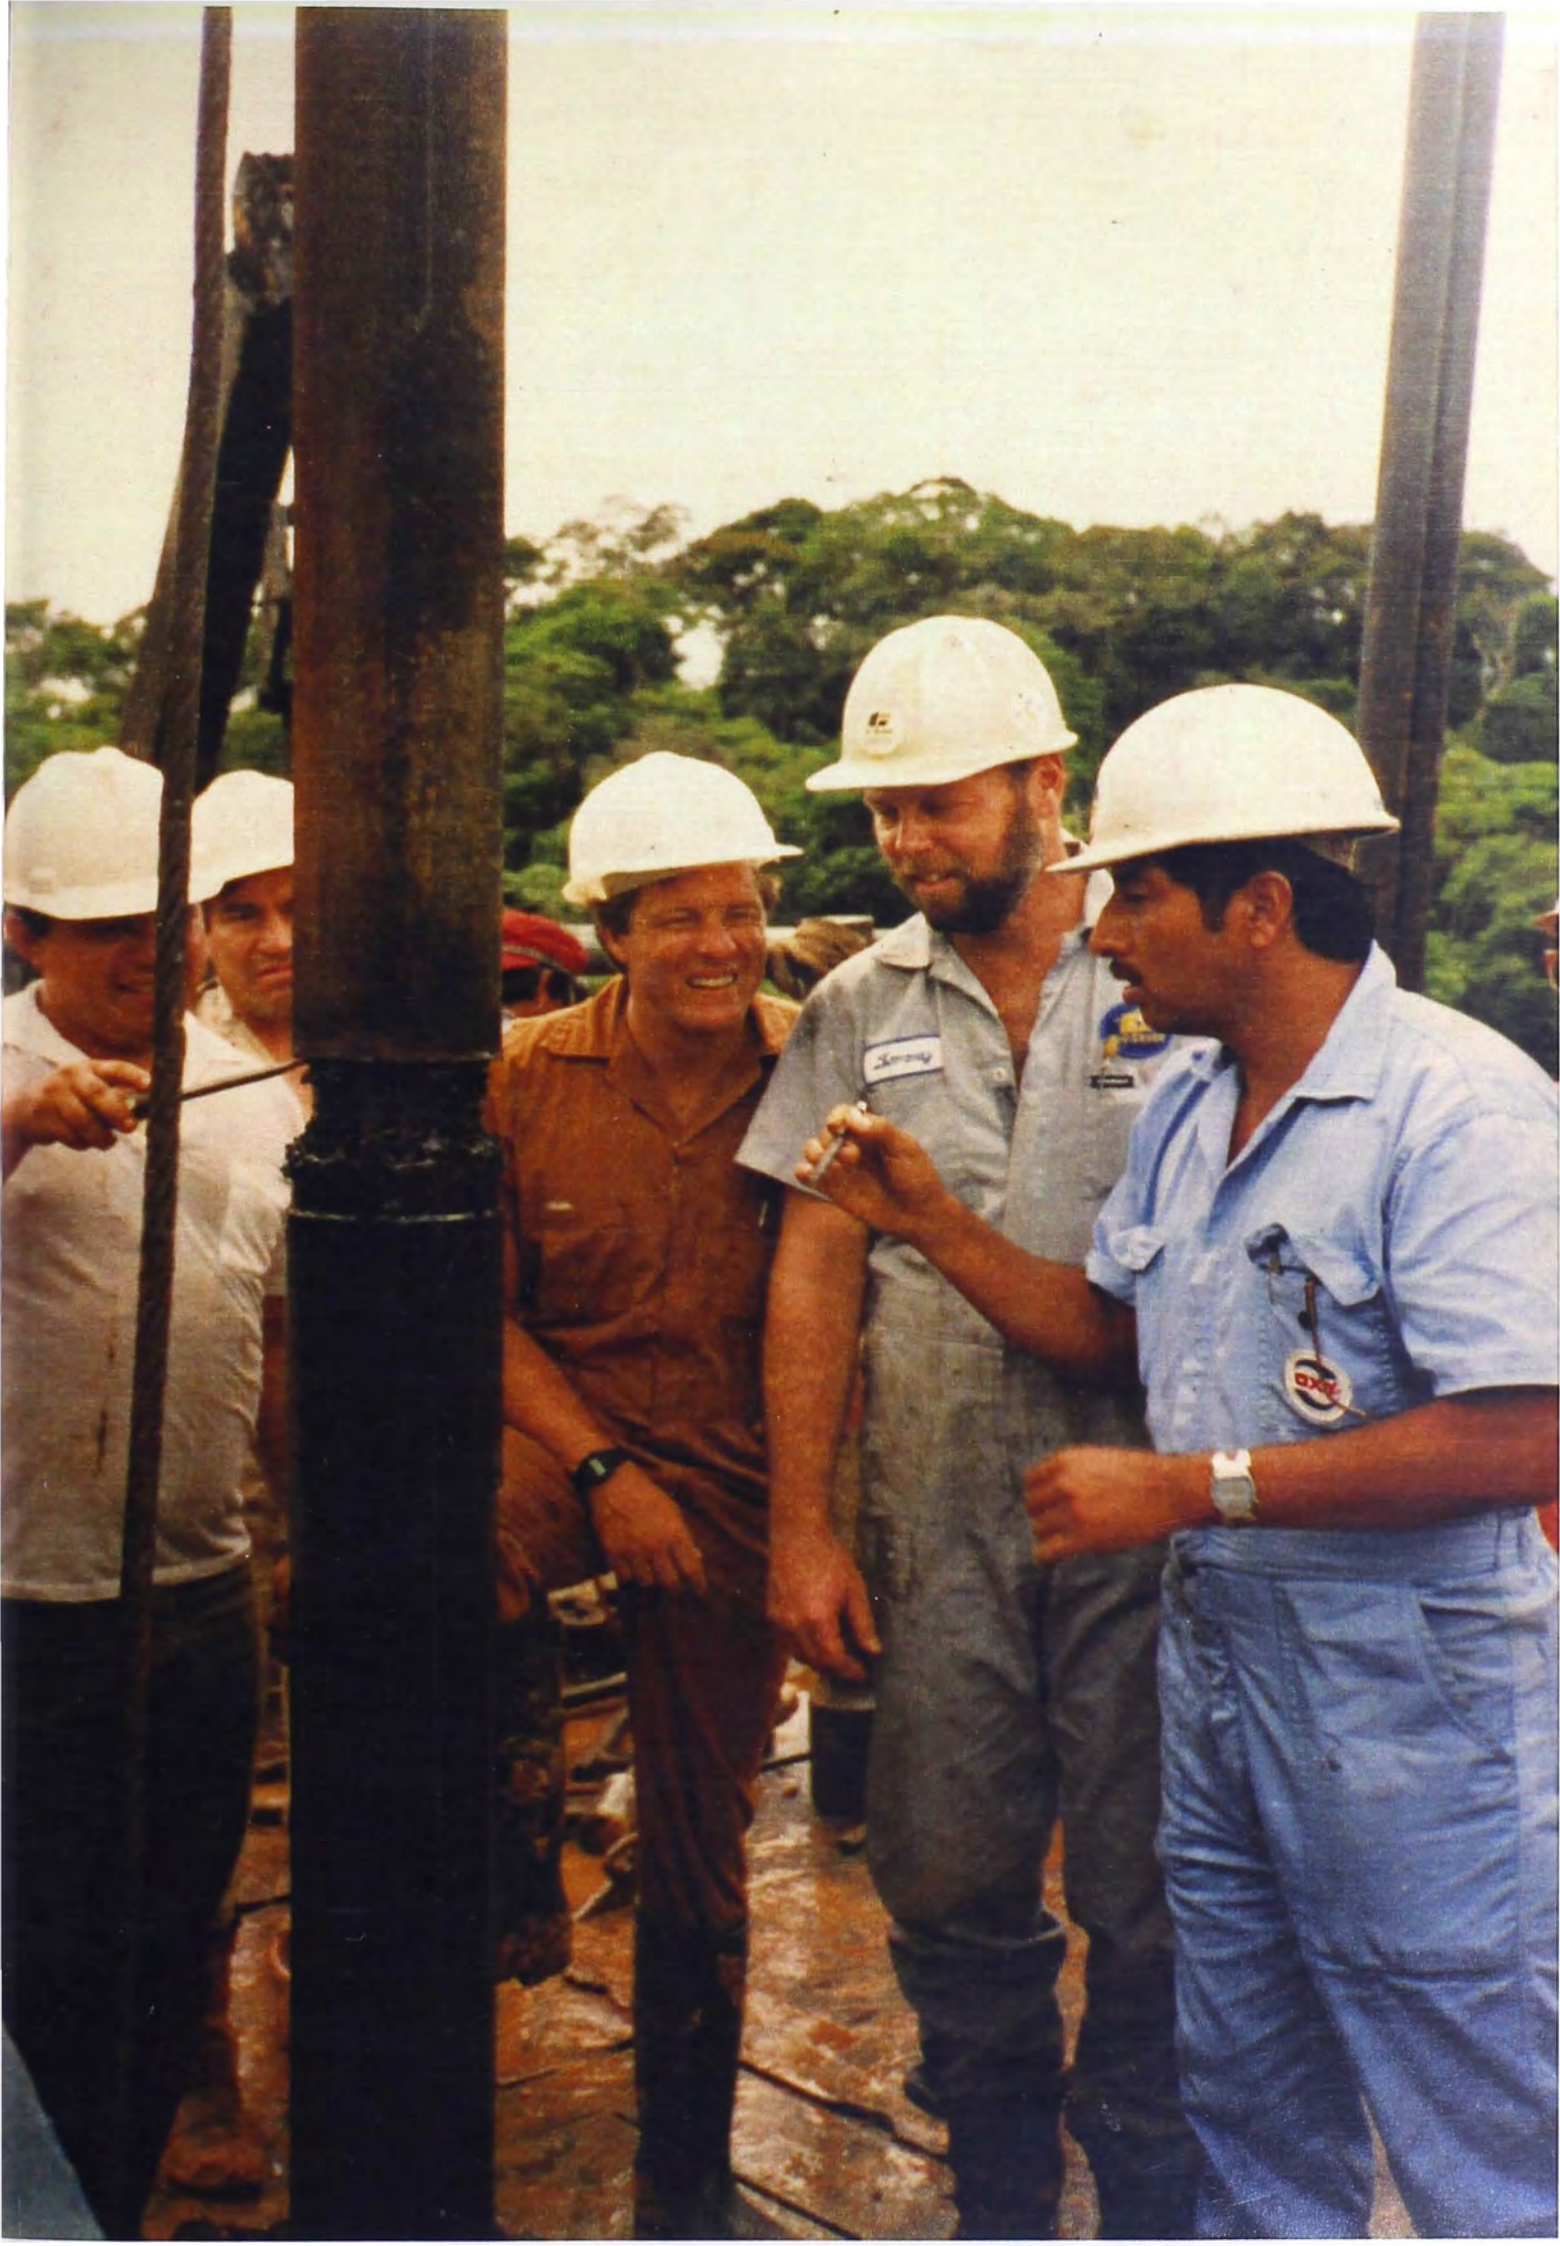
FOTO # 2

Se levantó el primer casing hasta llegar al segundo collar ; sento cuñas e instaló collarín de seguridad. Se cortó encima de este collar (adjunto foto # 2), encontrando el zapato lavador con la extensión. Se cortó longitudinalmente en dos lados opuestos para recuperar estos pescados, observando que estaban atrapados por pedazos de cable molidos, pedazos de caucho de los protectolizers y bandas partidas.

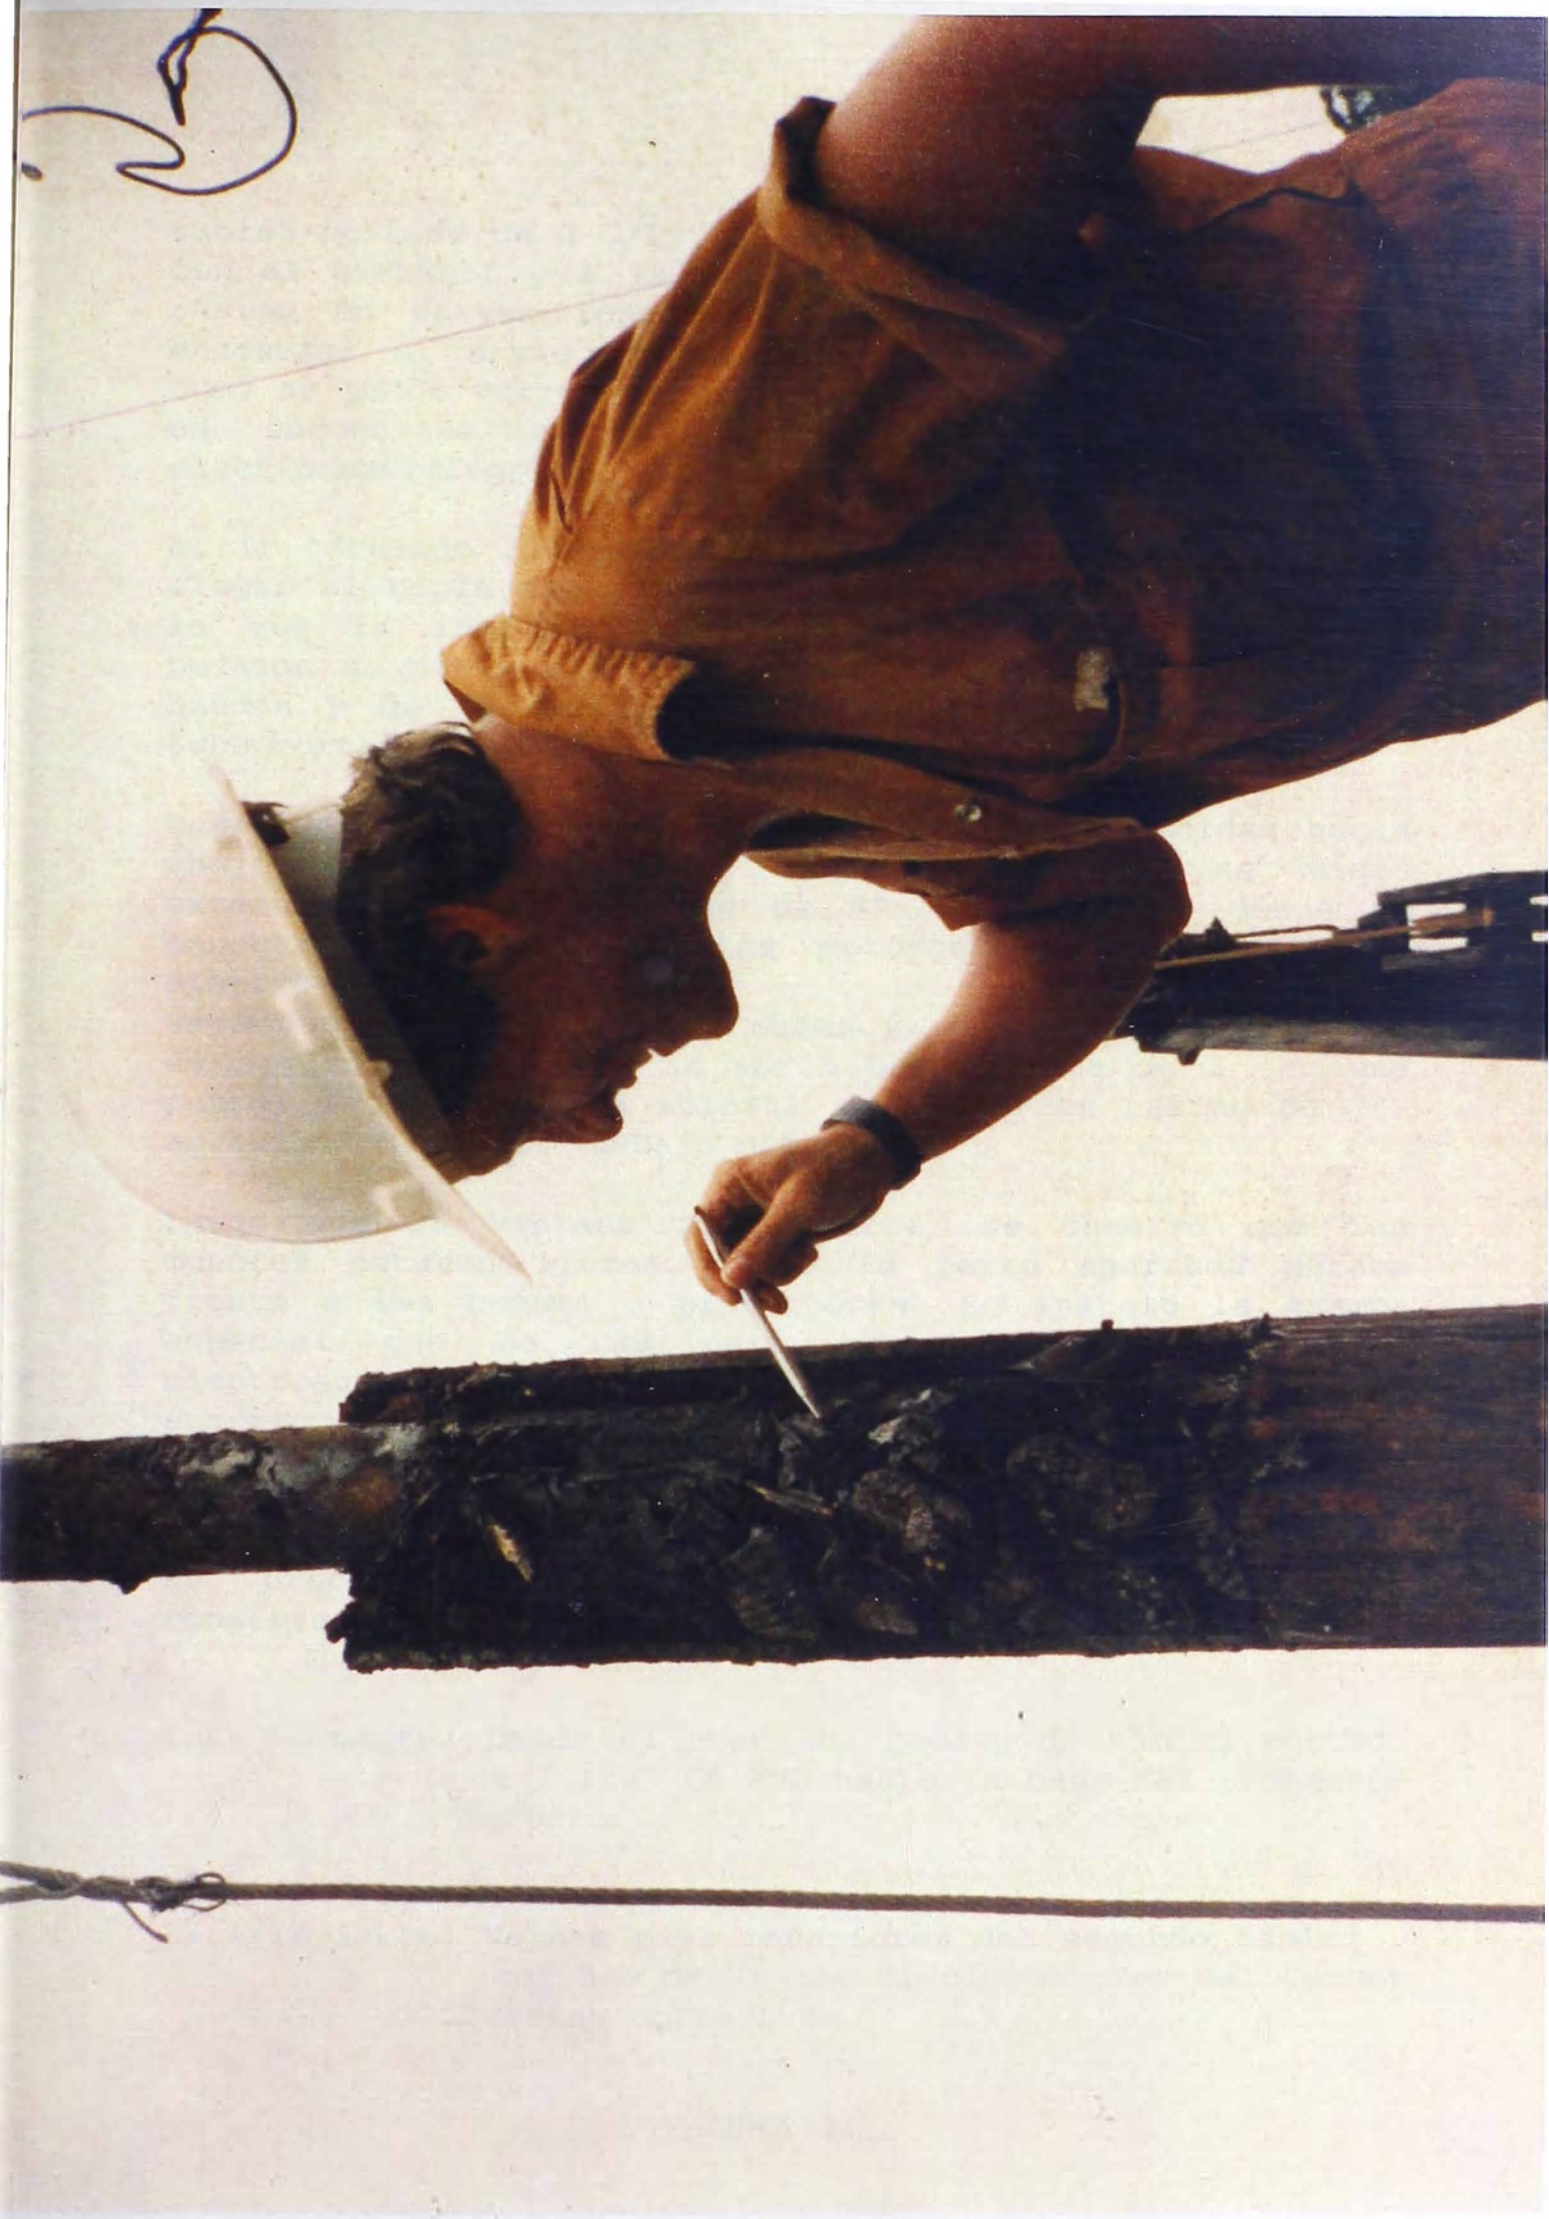
FOTO # 3

Se sentó las cuñas de 7" e instalo collarín de seguridad a este. Luego se cortó el casing longitudinalmente a lados opuestos hasta aproximadamente 4 pies debajo del tope del tubing cortado (se adjunta foto # 3).

tubing cortado de 3 1/2". Se continuó levantando el tubing con el overshot y a la vez el casing de 7", cortando el casing en partes longitudinales a lados opuestos hasta encontrar el niple de asiento (R NO GO NIPLE); el cual como se puede ver en la configuración del pescado inferior se encontraba encima de la instalación de bombeo electrocentrífugo.
