**OPERACIONES DE PESCA PARA LA RECUPERACION DE UN
POZO EN LA SELVA PERUANA**

**TEMA: OPERACIONES DE PESCA PARA LA RECUPERACIÓN
DE UN POZO EN LA SELVA PERUANA.**

El pozo a estudiar está ubicado en el Bloque 1-AB de la Selva Peruana y es el pozo Dorissa # 12. Es un pozo direccional con un KOP a 751' y con un ángulo máximo de 27.5 grados a 5700'.

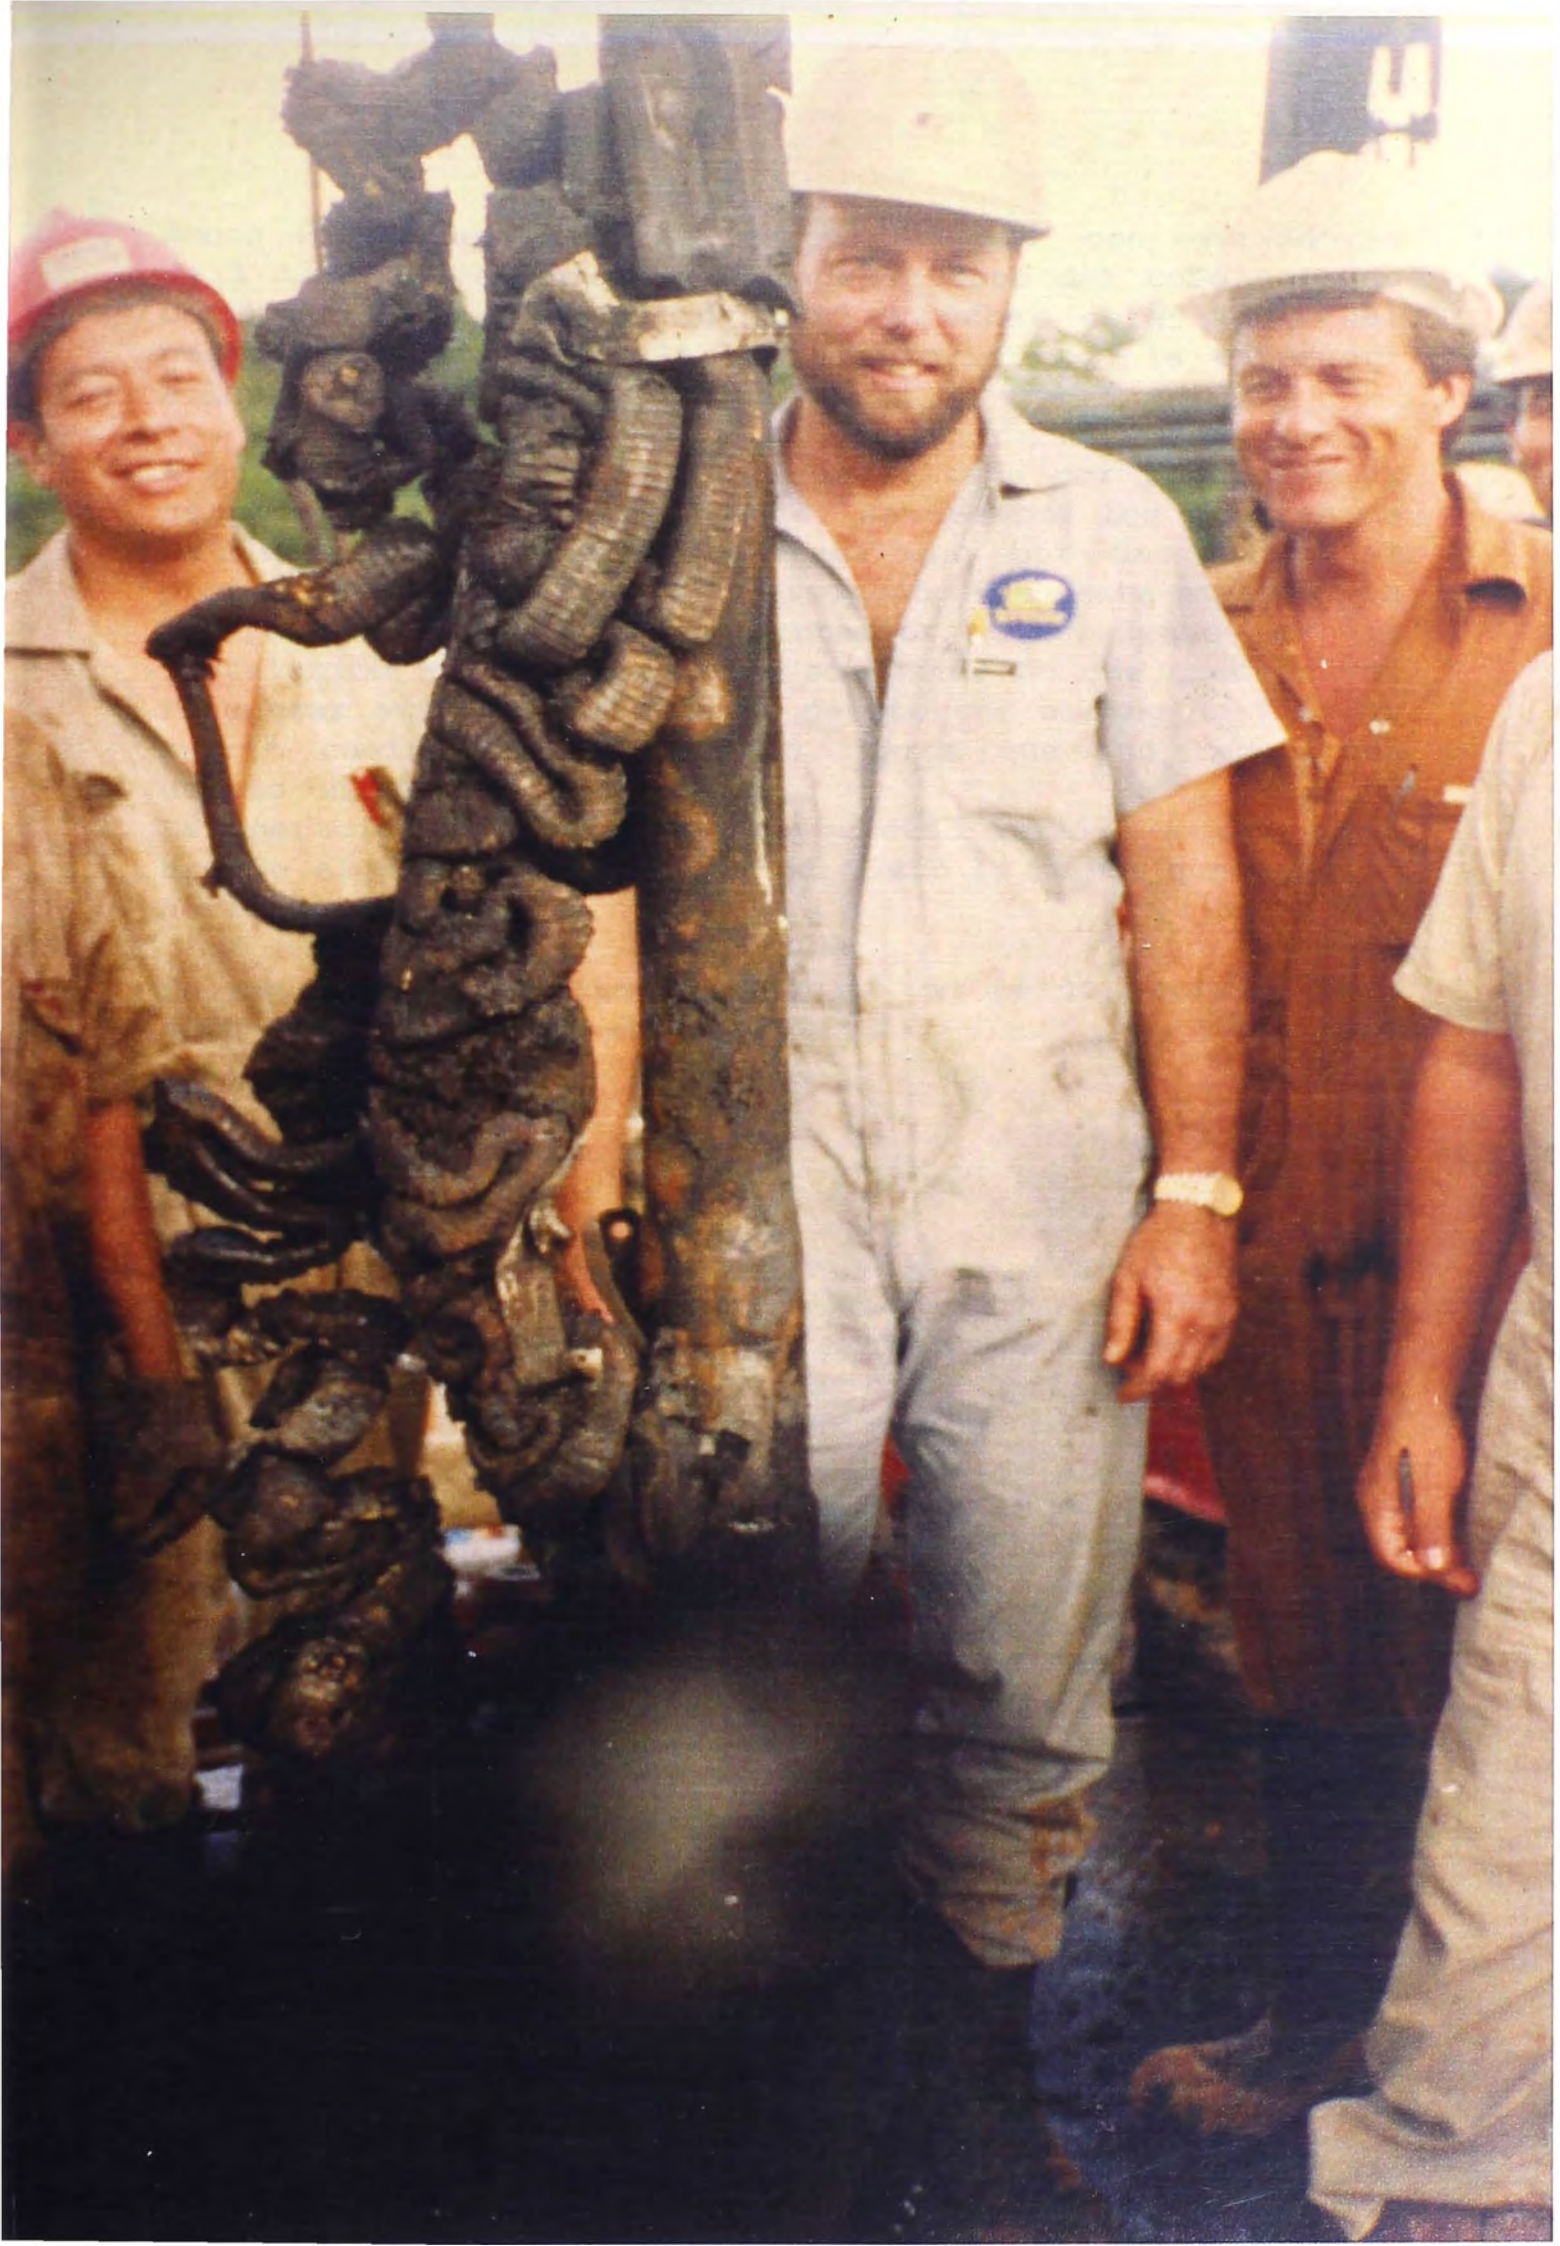
FOTO # 4

Al ir cortando longitudinalmente el casing de 7" antes de llegar al niple de asiento; quedaba expuesta la razón por la que la instalación había quedado atrapada; grandes pedazos de cable eléctrico retorcido junto con pedazos de bandas y de protectolizers se encontraban alrededor del tubo cortado de 3 1/2" (adjunto foto # 4)

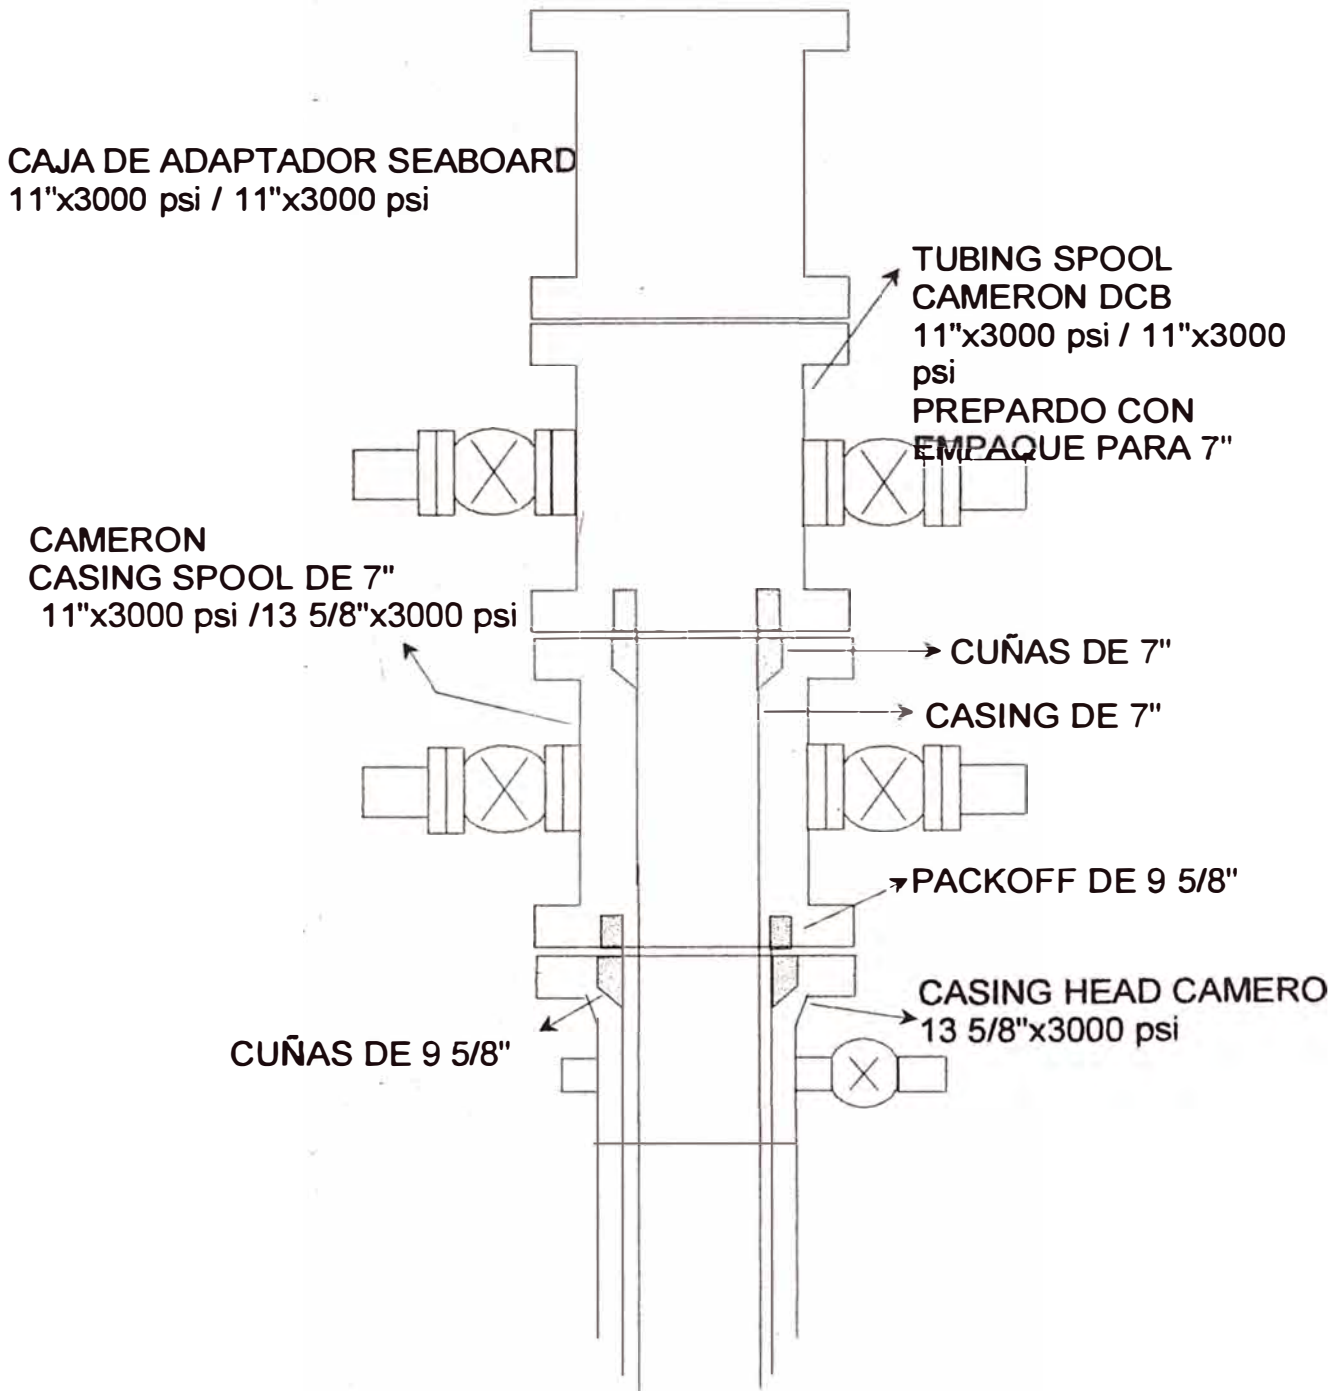
DIAGRAMA 9 : CABEZAL DEL POZO DESPUES DE LA MODIFICACION

Encima de este se instaló un adaptador con la siguiente descripción: SEABOARD BOWL ADAPTER R4-D 11"- 3000 psi X 11"-3000 psi. (Observar DIAGRAMA # 9).

Se instaló los BOP's y se probó el empaquetamiento de 7" con 2,000 psi, asegurando de esta forma un buen sello en el tope del casing de 7".

Se cerraron los rams ciegos en los BOP y se presurizó hasta 3,000 psi, probando de esta manera las nuevas partes instaladas en el cabezal y también el casing de 7" hasta el tapón perforable.

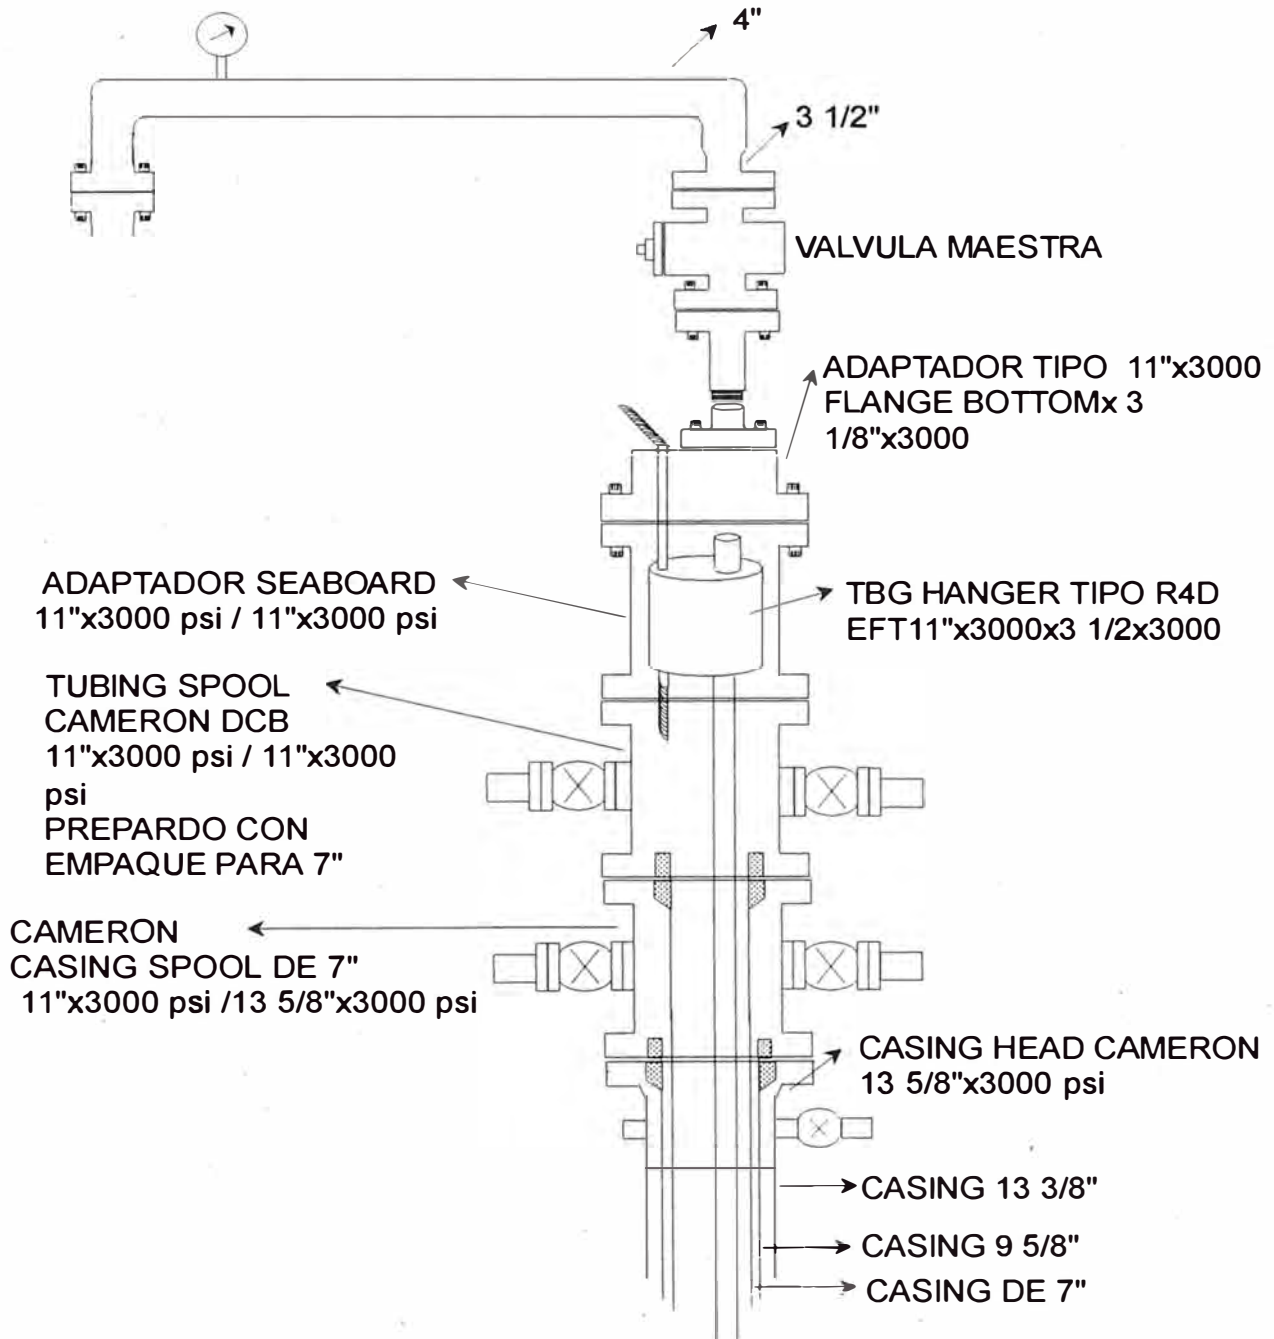
DIAGRAMA 10 : CABEZAL DEL POZO CON EQUIPO DE PRODUCCION

El cabezal que quedó después de sacar el equipo de reparación que realizó el trabajo, con la sección superior (encima del tubing spool); incluyendo las líneas de producción hacia la batería y la sarta de producción colgada, puede ser observado en el DIAGRAMA # 10.

- Colgador de Tubing tipo R4-D
- Sub con doble pin 3 1/2" CS HYD.
- 155 Tubing de 3 1/2"CS HYD;9.3 lbs/pie;N-80 (inspeccionados).
- R NO GO NIPPLE (asiento de 2.75"y 3 1/2"CS HYD pin x caja)
- Pup Joint de 3 1/2" CS HYD;9.3 lbs/pie; grado N-80.
- Sub 3 1/2" EUE pin x 3 1/2" CS HYD caja.
- Cabeza de Descarga con conexión 3 1/2" EUE.
- Bomba Superior Centrilift 59 GC 6100 serie 513.
- Bomba Inferior Centrilift 59 GC 6100 serie 513.
- Sección de Succión serie 513.
- Sección de sello Centrilift serie 513.
- Sub Adaptador 513/540.
- Protector Reda serie 540.
- Motor Superior Reda 180 HP serie 540.
- Motor Inferior Reda 180 HP serie 540.
- Base de Motor Reda.
- Guia de Motor Reda.

- *La Sección de Succión quedó a 4,913' y la cola de la instalación a 4,990'.
- *Se instalaron 144 protectolizers marca Regal; 203 superbandas y 6 protectores de extensión de cable para el motor.

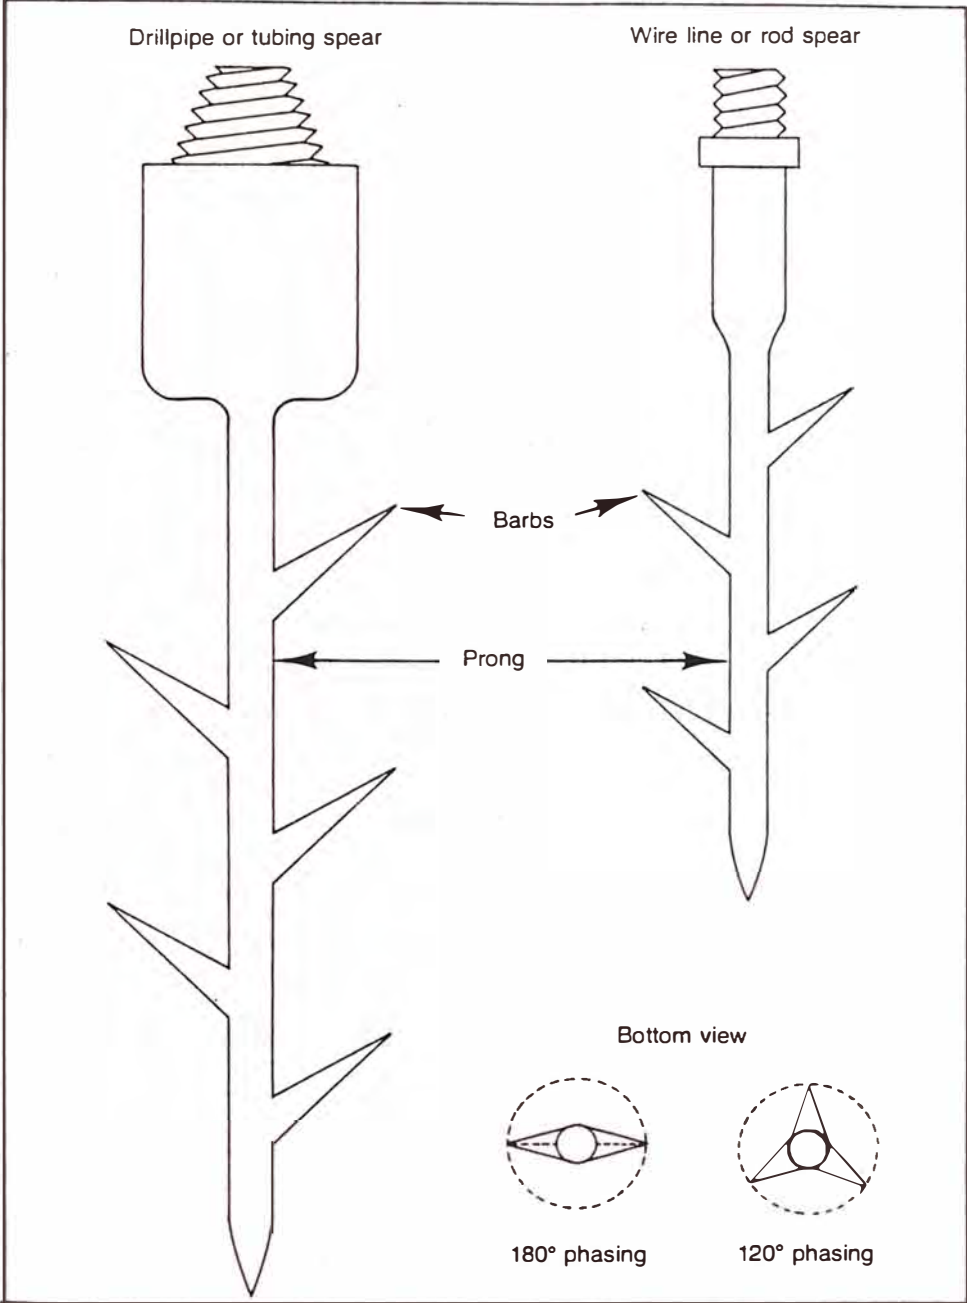
Wire-line spears

La forma de operar esta herramienta consiste en tocar el tope de el cable muy lentamente, sentar de 1,000 a 2,000 lbs, aplicar 1 o 2 vueltas a la derecha y se saca.

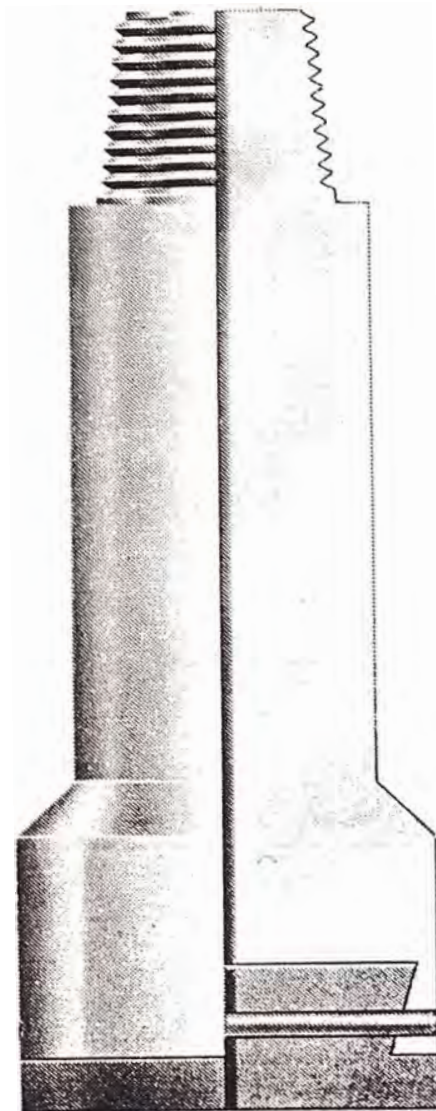
IMPRESSION BLOCK

Al no tener recuperacion de cable y para conocer cual era la condición del tope de pescado, se bajó un bloque de impresión de 5 3/4" de OD. Esta herramienta es sencilla y tiene una capa de plomo en su superficie inferior, la forma de operar es llegar al tope de pescado y sentar de 10 a 15,000 lbs sobre este, la forma del tope de pescado queda impresa en el recubrimiento de plomo. Se tomo tope a 47'. La impresión fue de la caja del tubing limpia y ligeramente recostada a un lado del pozo.

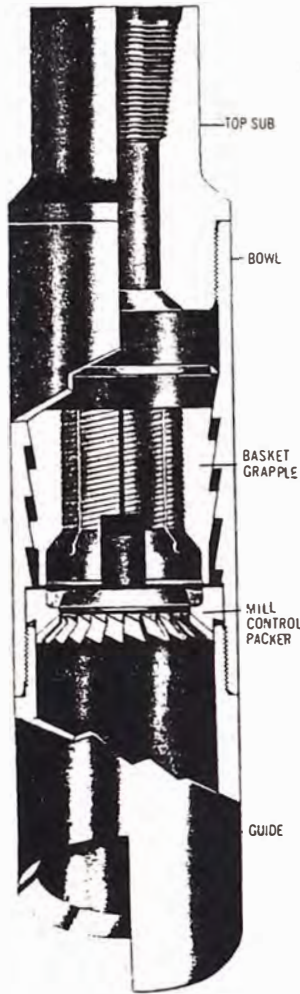
BOWEN SERIES 150 RELEASING & CIRCULATING OVERSHOT

El overshot es la herramienta mas usada, confiable y fuerte para recuperar pescados externamente. Tiene las ventajas que por su diseño aprieta el pescado a medida que se va ejerciendo tension sobre este, y también se puede liberar del pescado en caso de que esté muy agarrado y no se mueva.

*Series 150
Bowen Releasing and
Circulating Overshot
Dressed with Basket
Grapple and Parts
Patented*

En la circunstancia en que se hallaba el pozo, se bajó un overshot de 5 3/4" (diámetro del cuerpo), con agarrador tipo canasta de 3 15/16" (medida correspondiente al OD de la caja de la tubería 3 1/2" CS HYD) y con un mill control (control moledor) de 3 15/16".

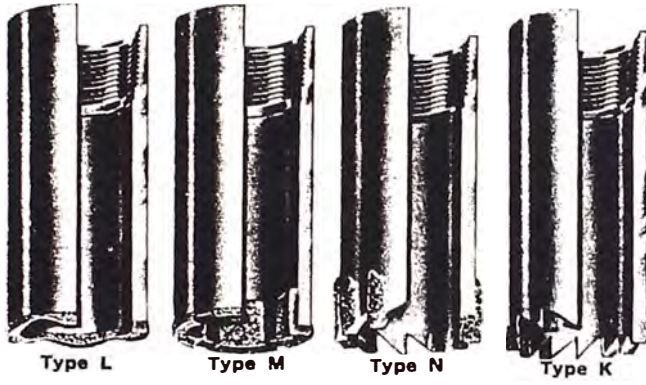
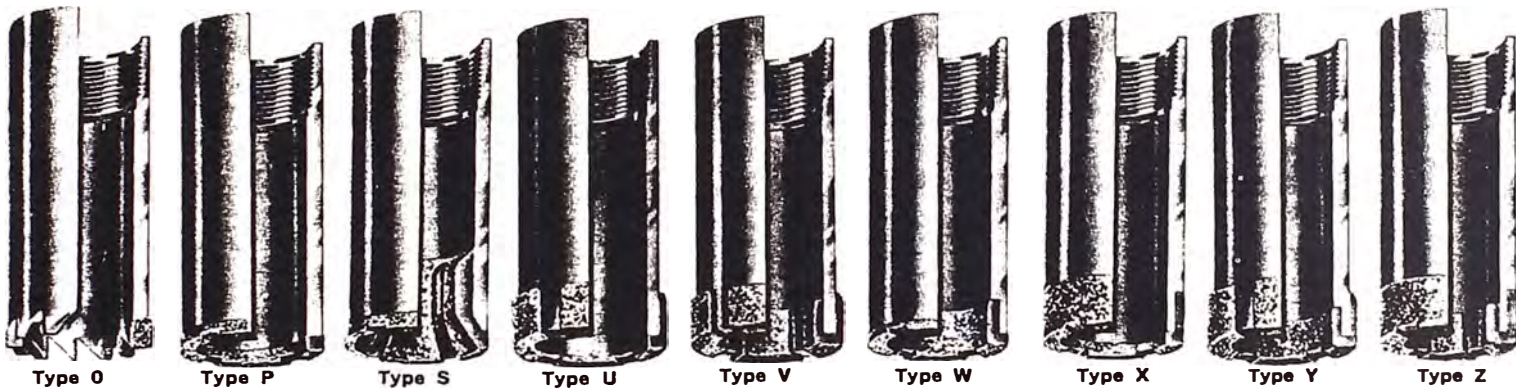
H-E ROTARY SHOES

También se le conoce como zapato quemante (burning shoe) y zapato rotatorio (rotary shoe). Sirve para lavar alrededor de pescados. Puede ir en combinación con extensiones o tubos lavadores (wash pipe), los cuales tienen el mismo diámetro interno y externo que el cuerpo del zapato lavador. El uso de extensiones (5, 10, 15 ó 20' de largo) ó tubos lavadores (40' de largo cada uno), depende de la longitud que se planea lavar.

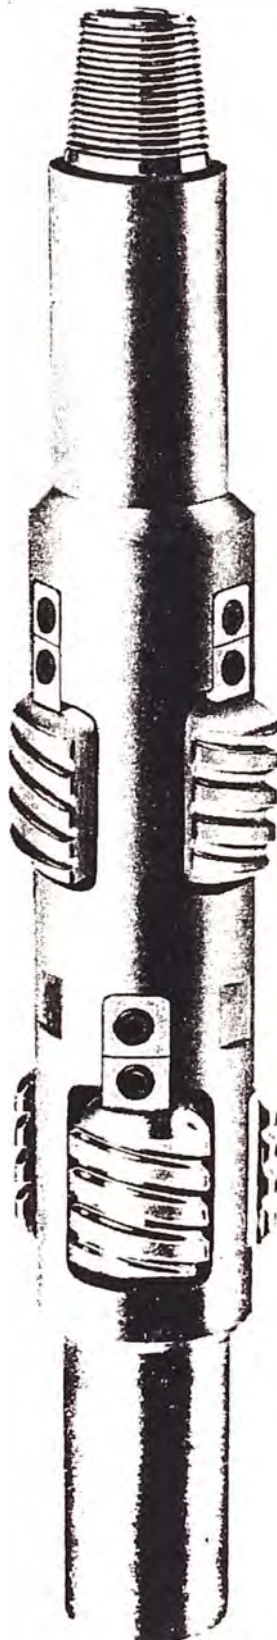
CASING SCRAPER

Existen diferentes tipos de raspadores, pero la función es la misma. Los hay para cada medida y peso de casing.

5).-Antes de bajar una instalación electrocentrífuga, se debe tener el pozo bien limpio (paredes interiores), teniendo la certeza que no hay puntos malos ni sucios. Previamente a bajar esta instalación, se debe hacer una corrida con raspador de la medida correspondiente para el casing en el que se está trabajando.
