ESTUDIO GEOLOGICO - GEOTECNICO PARA LA
SELECCION DE LA VARIANTE DE LA CARRETERA
TINGO - CHACAYBAMBA - UCHUBAMBA

PROYECTO CENTRAL HIDROELECTRIC CHIMAY
PROV. DE JAUJA - DPTO. JUNIN

TESIS PARA OPTAR EL TITULO PROFESIONAL DE
INGENIERO GEOLOGO

AGOSTO 1996

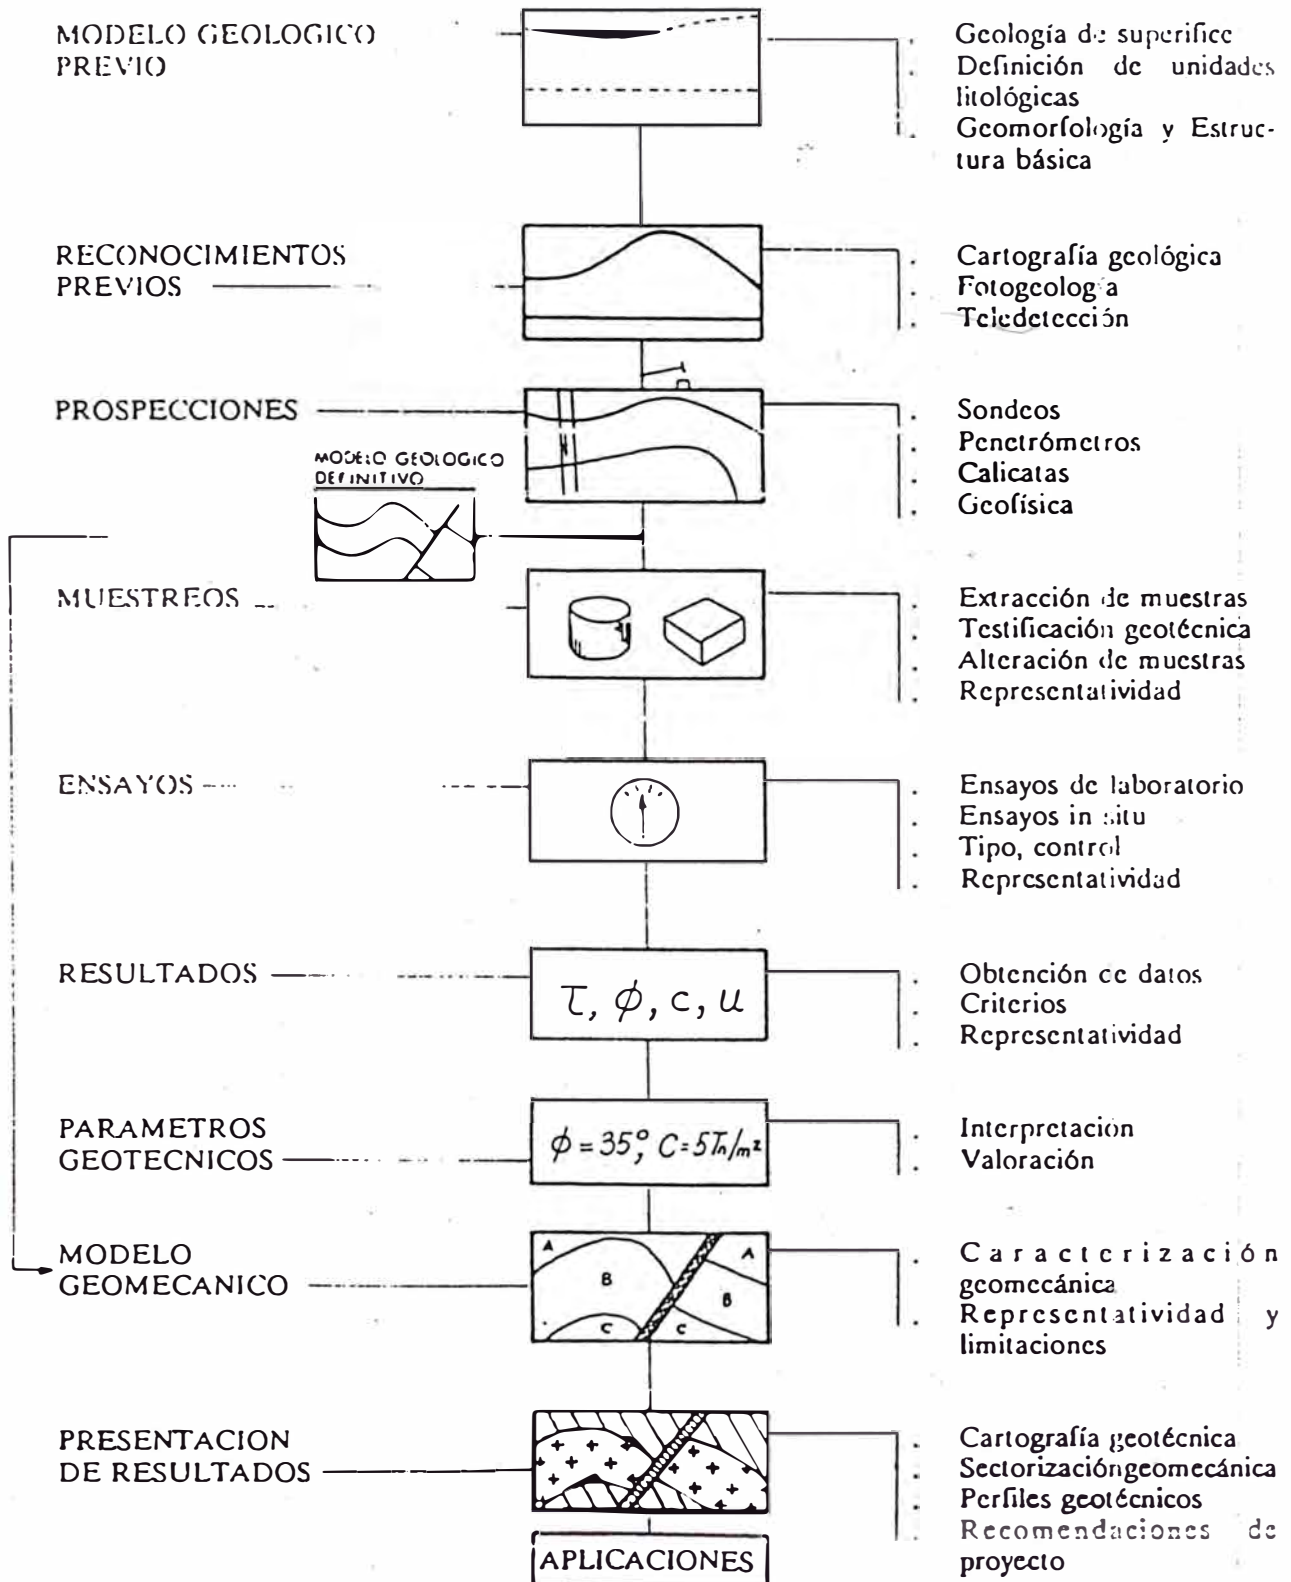
FIGURA 3

PROCEDIMIENTO EN LAS INVESTIGACIONES IN SITU Y RECONOCIMIENTOS DE CAMPO (FASE GENERAL)

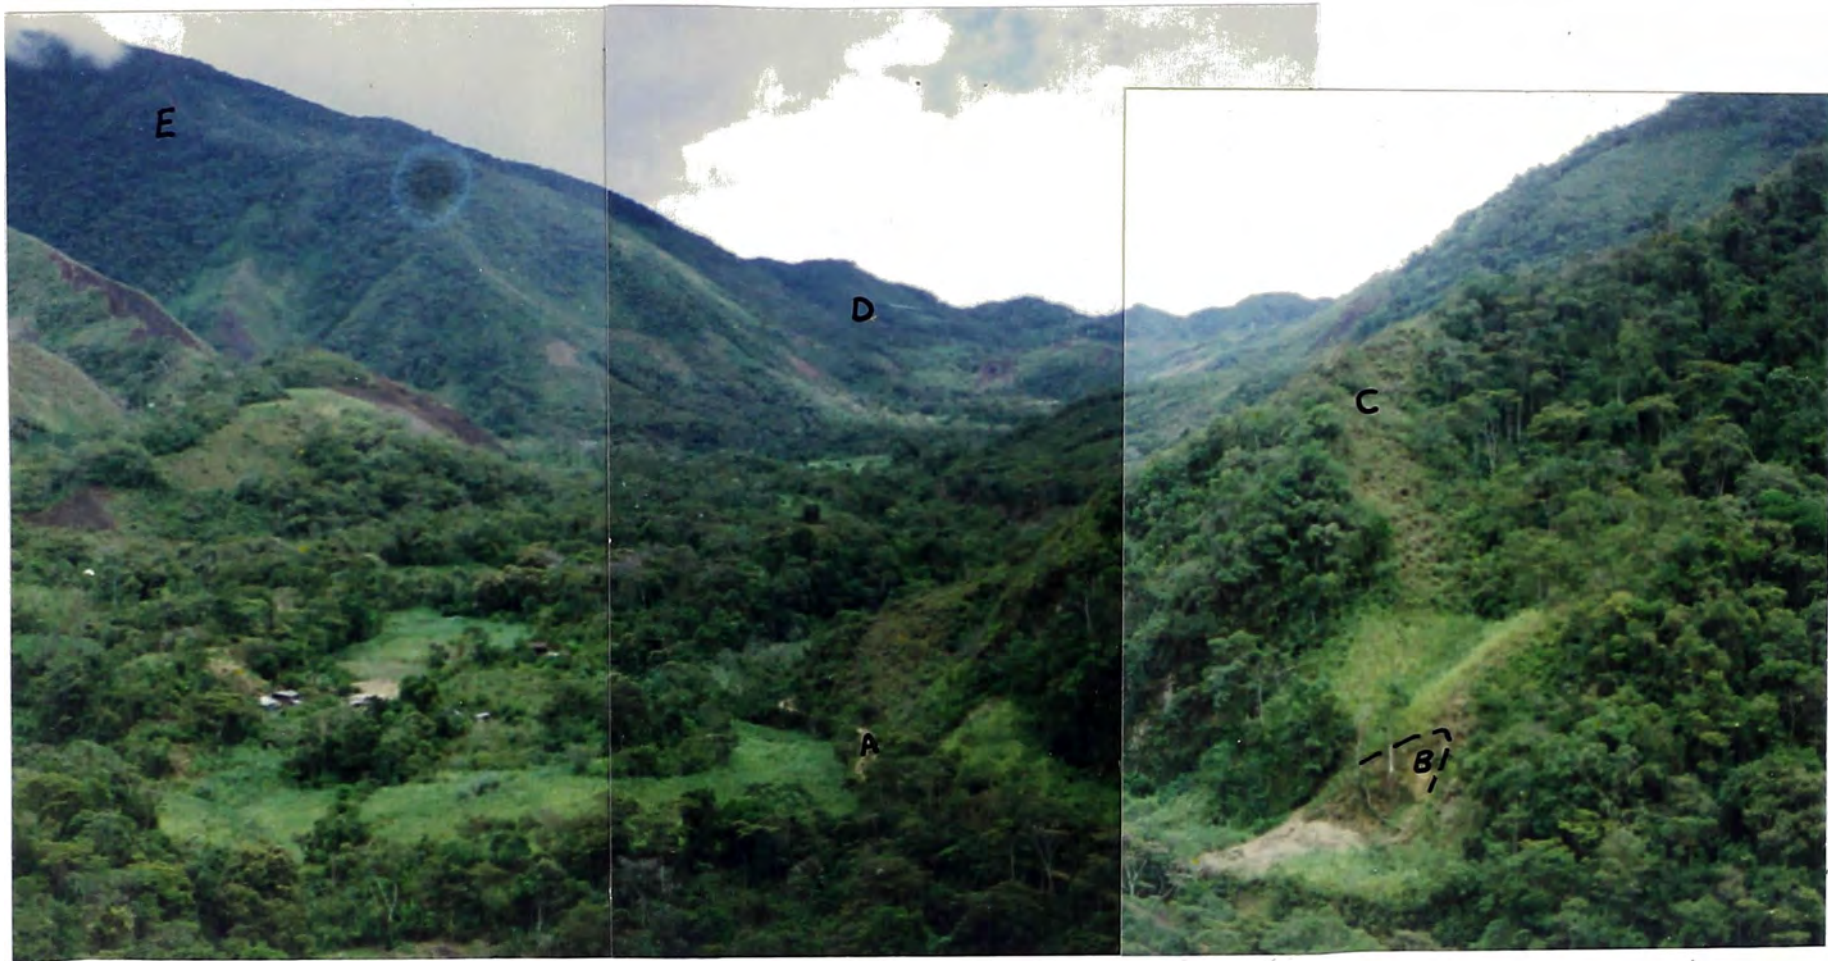
FOTO Nº 1: Vista de la Terraza Chacaybamba, formada por la acumulación de deslizamientos antiguos, Variante de Carretera Monobamba; progresivas 4+500 - 11+000, observándose tramo de la carretera actual a Chacaybamba (A) y un Deslizamiento de Suelo Residual (B), Afloramientos Graníticos (C), Afloramientos Grupo Mitu (D) y Afloramientos Grupo Pucará (E).

La Terraza Chacaybamba, es esencialmente una terraza coluvial formada por varias etapas de deslizamientos, que en la cercanía a la confluencia con el río Tulumayo, se estrangulan por la presencia de un cañón labrado en rocas graníticas, las diferentes etapas de acumulación le dan un aspecto de un circo por las escalinatas que presenta, su gradiente es de 10° a 15°; los materiales proceden de las formaciones no diferenciados del Paleozóico Inferior y del Grupo Mitu. (*Foto N° 1*).

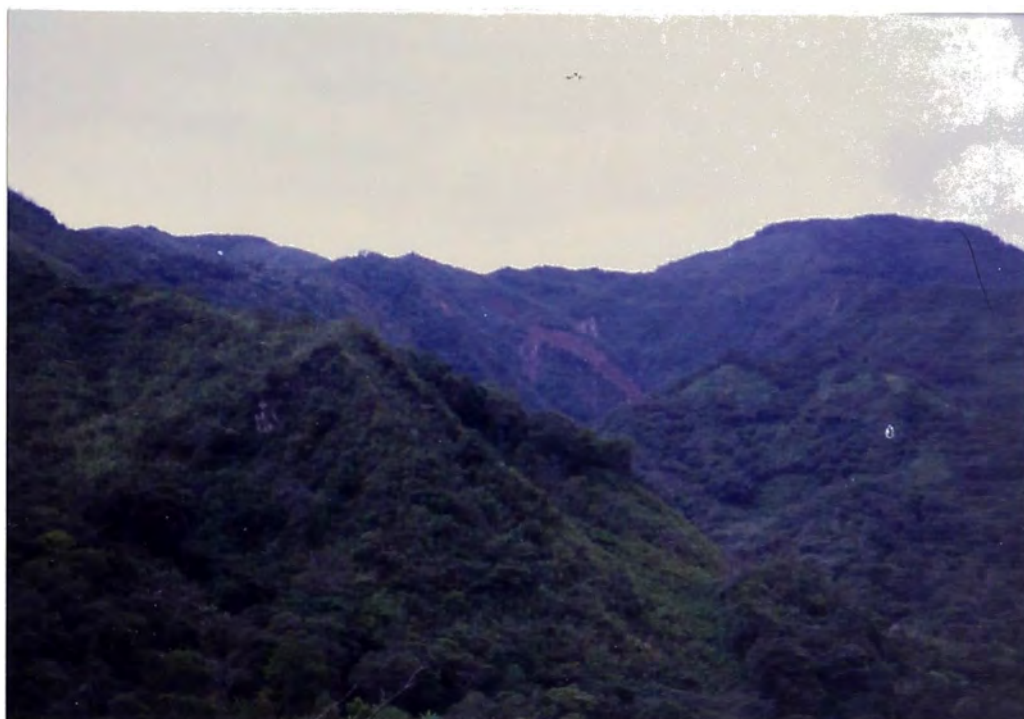
FOTO Nº 2: Deslizamiento Coleman, ubicado debajo de las progresivas 3+800 - 4+600, "Variante Monobamba" en rocas del Grupo Mitu.

El principal deslizamiento denominado "Coleman", se ubica en la Qda. del mismo nombre y es del tipo rotacional regresivo a nivel de roca, controlado por el buzamiento a favor de la pendiente de los estratos y la consistencia de estos (lutitas con areniscas); además de la presencia de yeso, la zona de arranque se ubica en la cota 2,000 m.s.n.m., su pie en la cota 1,400 m.s.n.m., con un ancho afectado de 500.0 mts. promedio, se encuentra en permanente actividad, ya que en la zona de la cresta las paredes rocosas presentan fuerte pendiente y agrietamientos que favorecen la infiltración del agua, probablemente el volumen del material comprendido es de 1'000,000 m³.
(Foto N02)

El principal deslizamiento activo en esta ladera se ubica en la cabecera de la Qda. Coleman, es a nivel de roca y de tipo rotacional regresivo y afecta esta variante entre las progresivas 3+800 a 4+600, aún elevando la gradiente para pasar por encima de la zona de arranque actual, por el mecanismo y evolución de este movimiento el acceso sería afectado, entre las progresivas 4+600 a 8+500. Se observan agrietamientos en suelos residuales arcillosos que afectarían en algunos tramos a este acceso, los que se podrían controlar mediante un buen sistema de drenaje; entre la progresiva 8+500 a 9+500 el trazo se desarrollaría en terrazas coluviales de la Qda. Chacaybamba, de la progresiva 9+500 a 11+000 continúa por el acceso actual que se halla en este mismo material y no se observan problemas de tipo Geológico-Geotécnico.

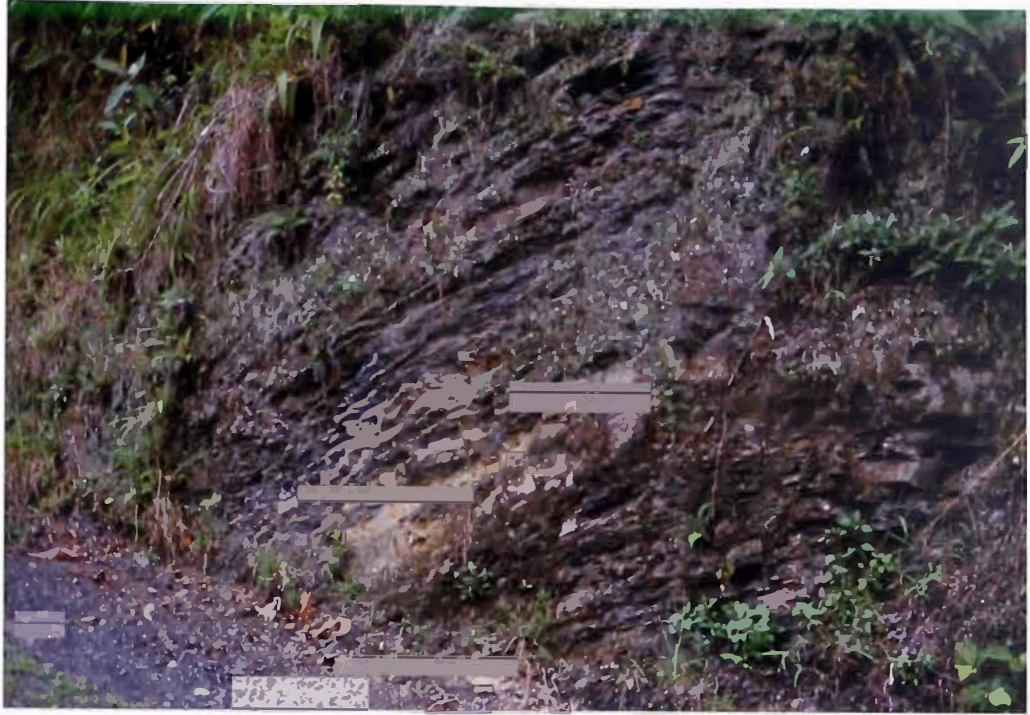
FOTO N° 3: Rocas del Paleozóico inferior, consistente en intercalaciones de pizarras y areniscas de color gris, ubicada entre las progresivas 38+500 - 39+000 de la Carretera Monobamba Callas.

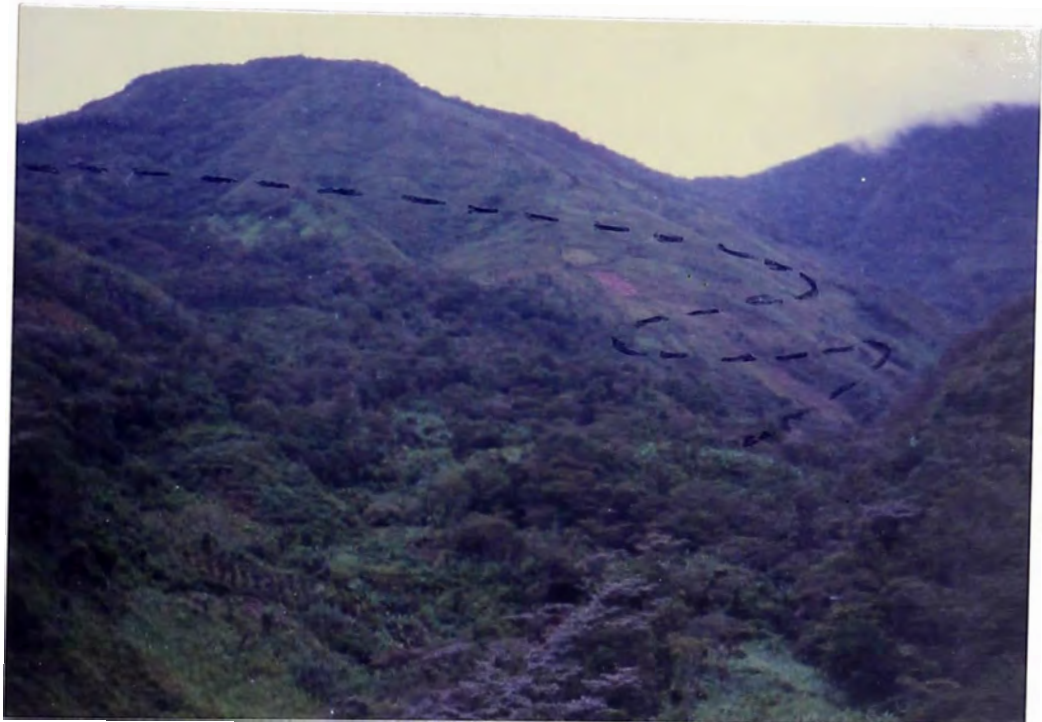
FOTO N° 4: Variante trazo Monobamba. Progresivas 3+800 - 2+000, en rocas del Grupo Mitu.

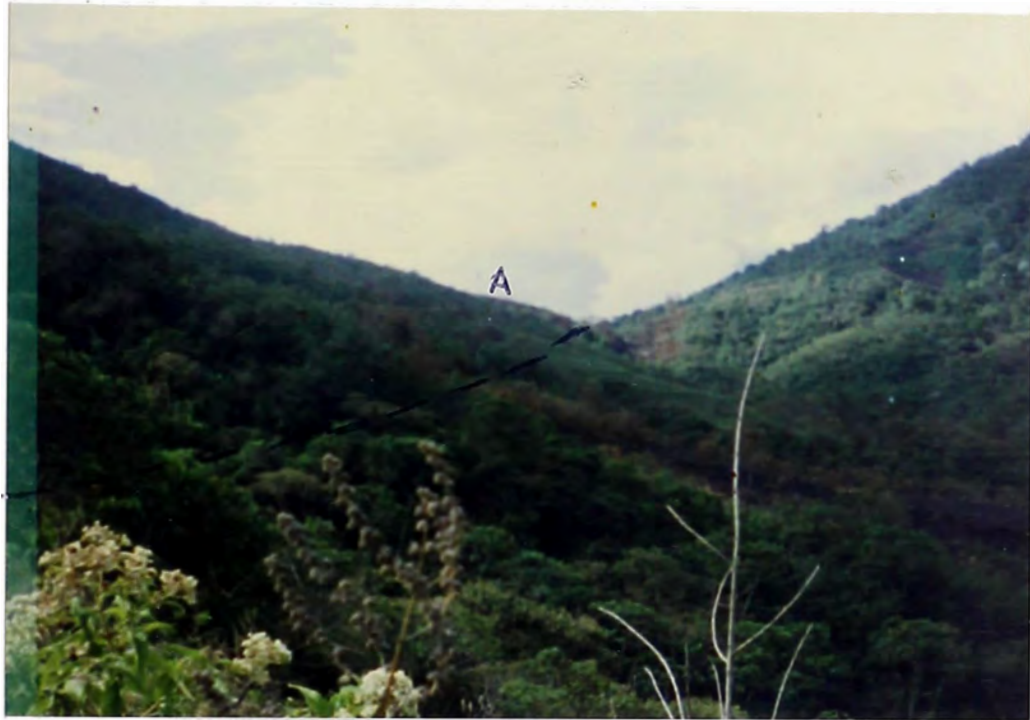
FOTO Nº 6: Un tramo de la Variante Monobamba, progresivas 16+200 - 17+500; ubicado en la ladera izquierda del río Uchubamba, (A) divisoria de Aguas de las cuencas de Huampuyo y Uchubamba.

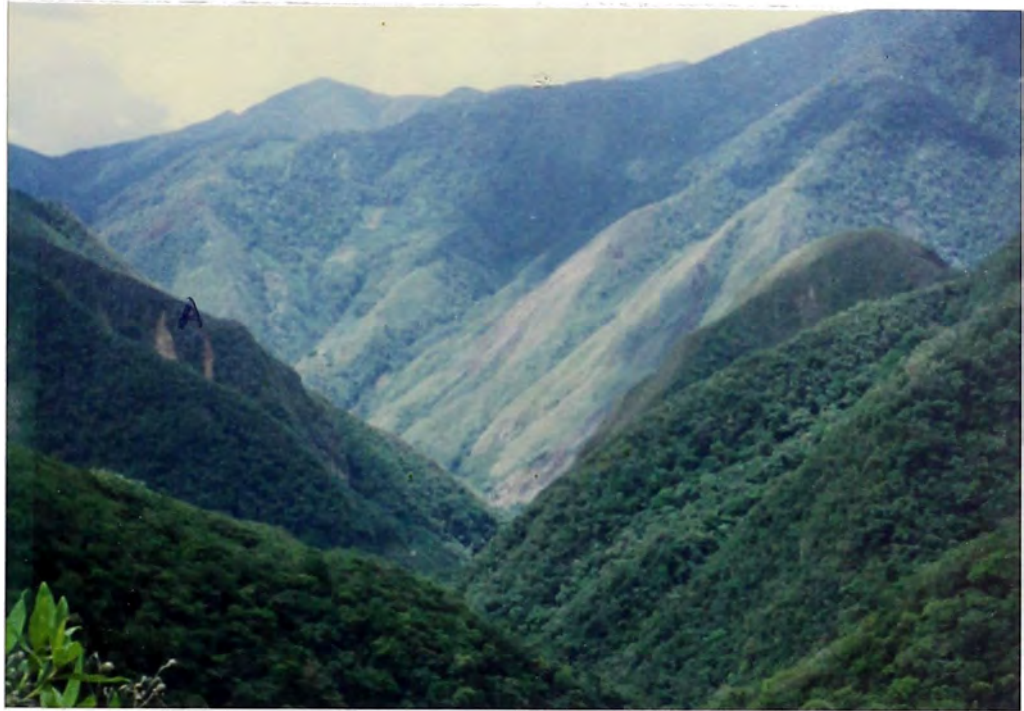
FOTO Nº 7: Tramo comprendido entre las progresivas 4+100 - 4+500 de la "Variante Los Angeles"; trazo a media ladera, con afloramientos graníticos y suelos coluvio-residuales de poco espesor, en (A) se observan deslizamientos superficiales.

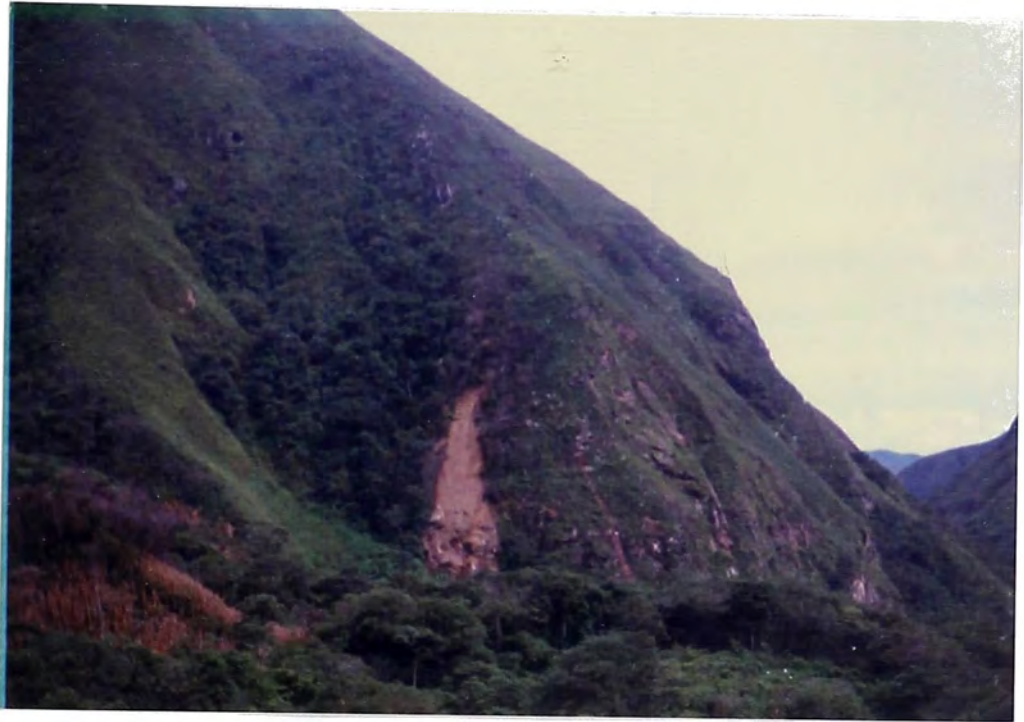
FOTO N^o 8: Deslizamiento de suelos residuales superficiales y paredes subverticales en rocas graníticas, progresivas 1+900 - 2+000

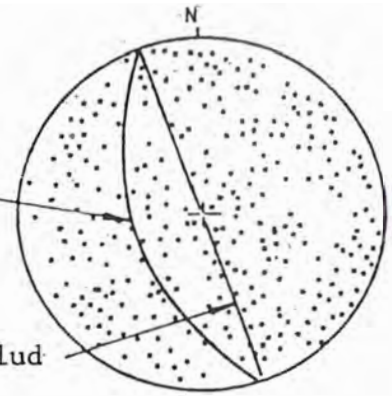
b) Falla planar en roca que presenta rasgos estructurales definidos (tal como la pizarra)

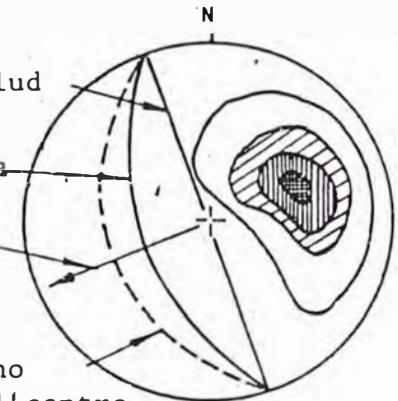
c) Falla de cuna sobre dos discontinuidades que se intersectan

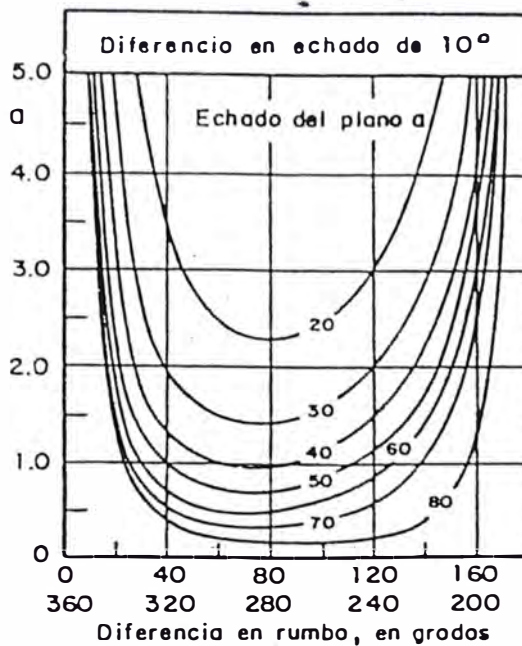
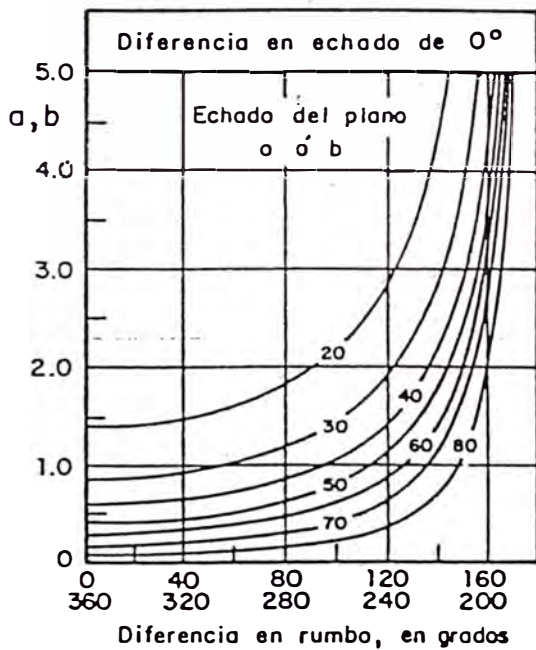
FIG Nº 04 Valores de a y b. Diferencia en echados igual a 0° y 10°

$$F = A. \text{tg.} \varphi_a + B. \text{tg.} \varphi_b$$

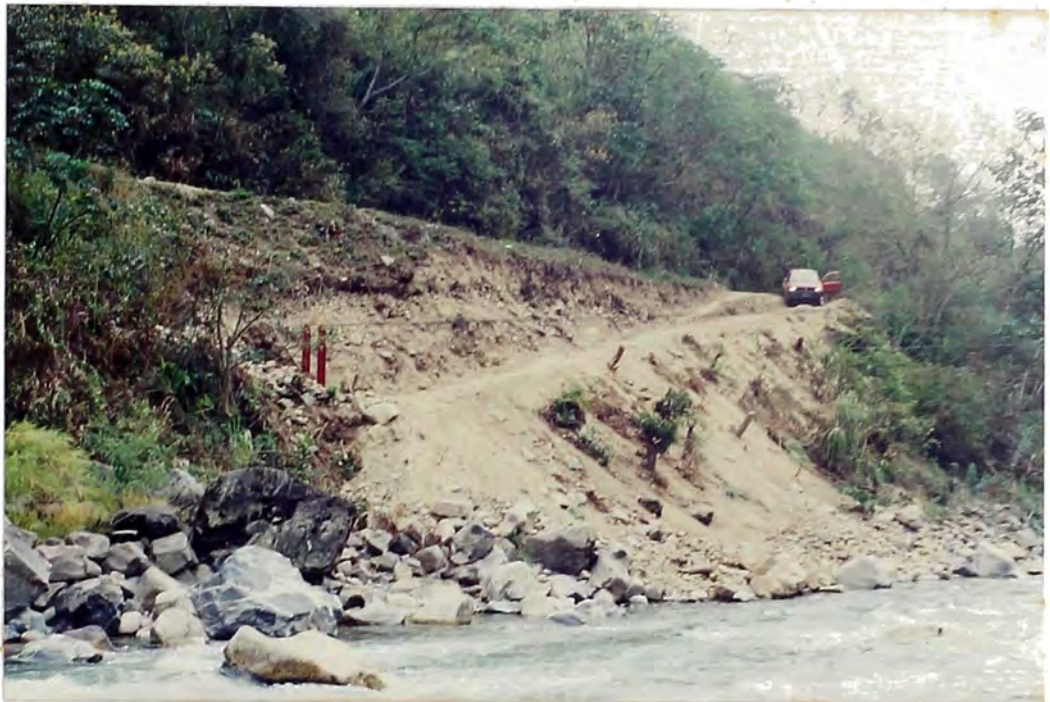
FOTO Nº 9: Depósito coluvial, clasificado como suelo, ubicado en las progresivas 0+300 0+400 de la Variante Chimay.

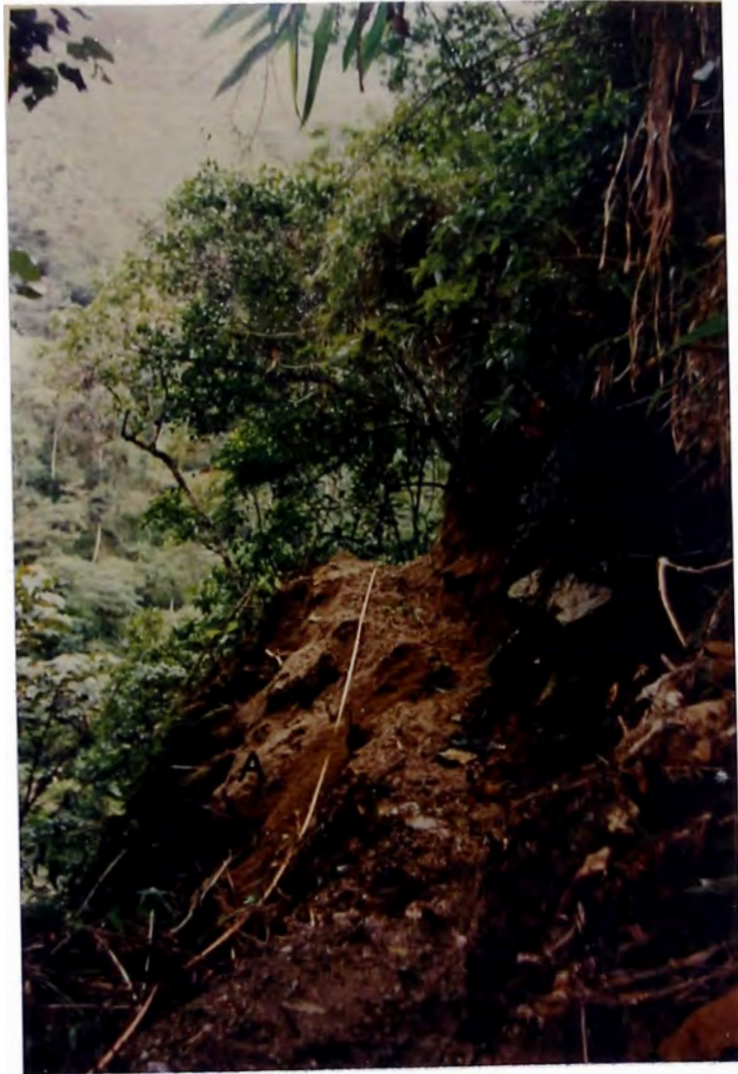
FOTO N°10: Talud de roca descompuesta, clasificada como roca suelta (A), ubicada entre las progresivas 0+800 - 0+900 de la Variante Chimay.

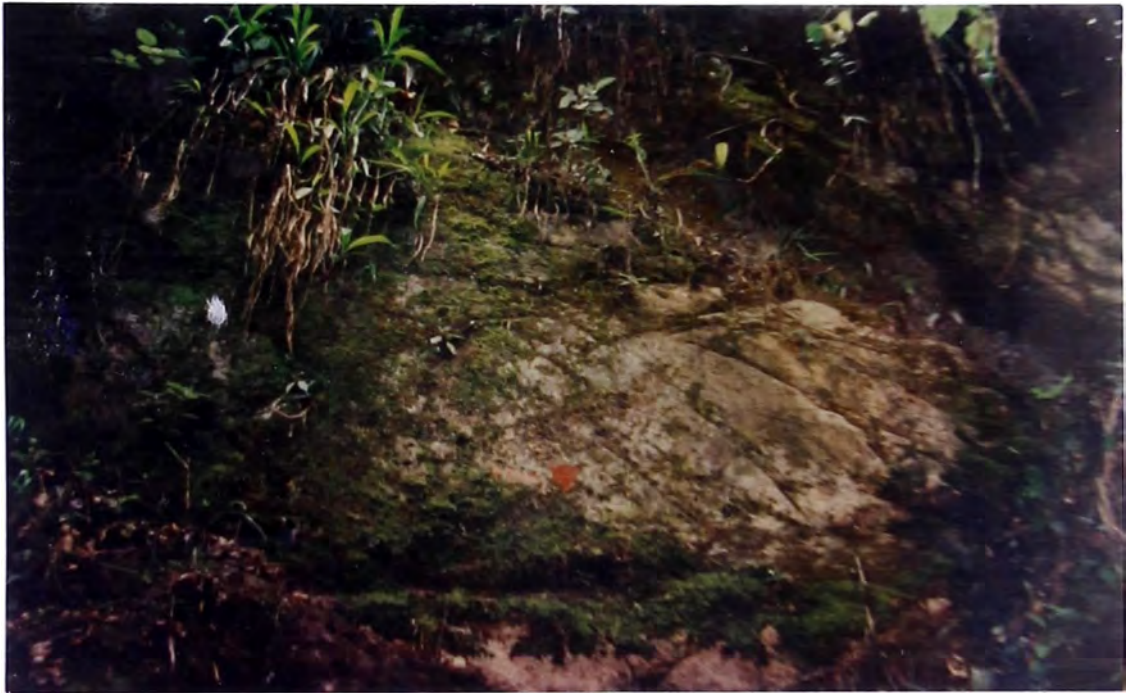
FOTO Nº 11 Talud de afloramiento de granito, clasificado como roca fija; progresiva 0+445 0+490, Variante Chimay.
